STABILISATION EN PLACE À L'ÉMULSION APRÈS DÉCOHÉSIONNEMENT

AZIZ AMIRI
PIERRE LEFRANÇOIS

ROUTE 220, SAINT-ÉLIE D'ORFORD EN ESTRIE

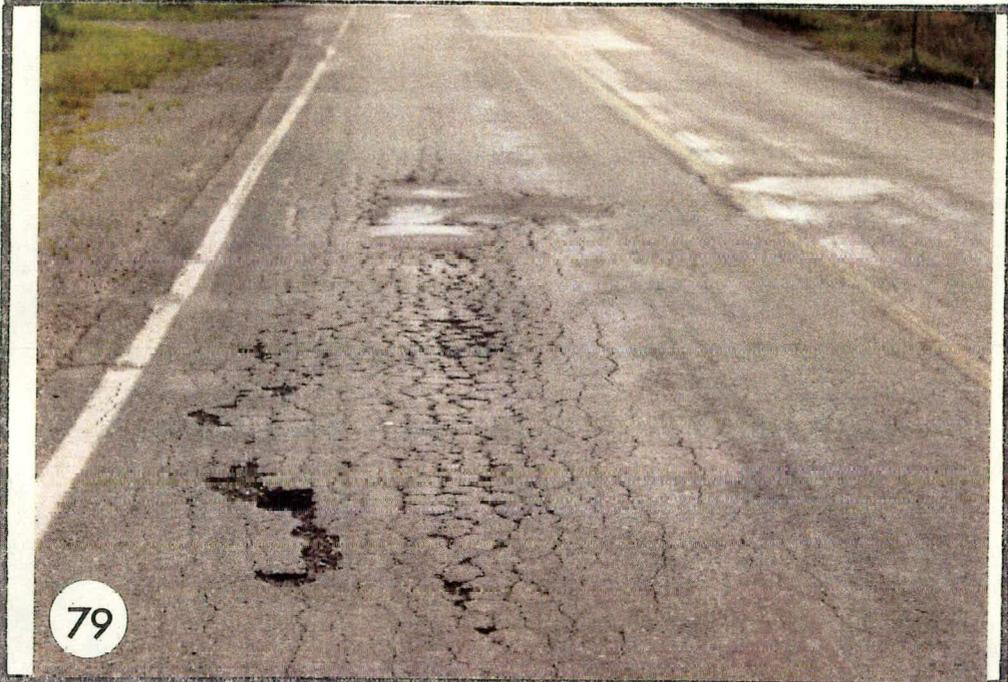
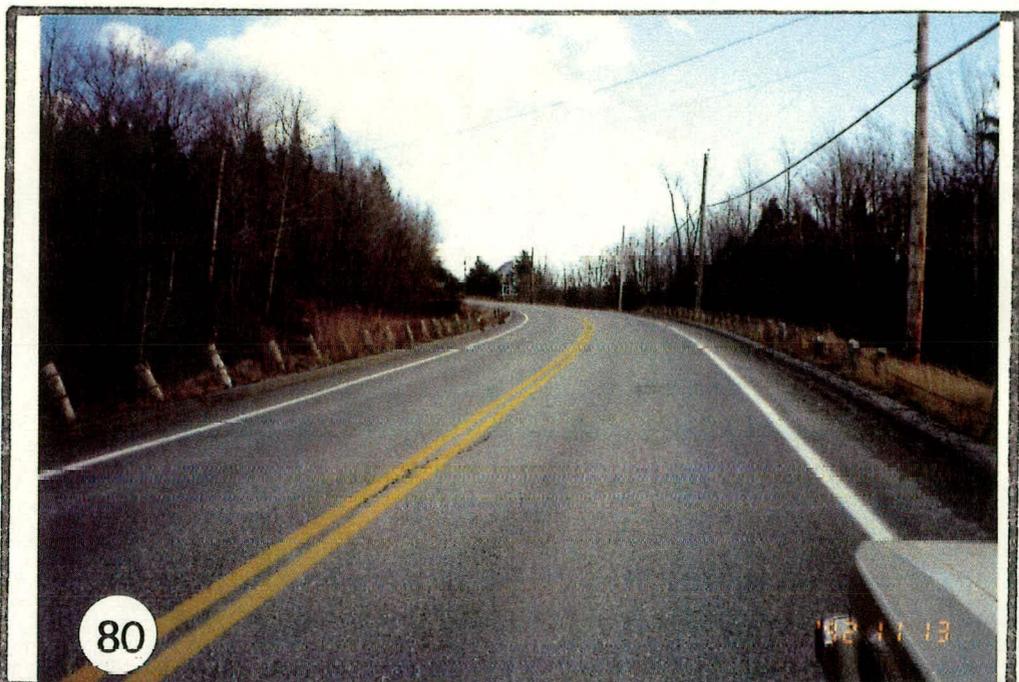
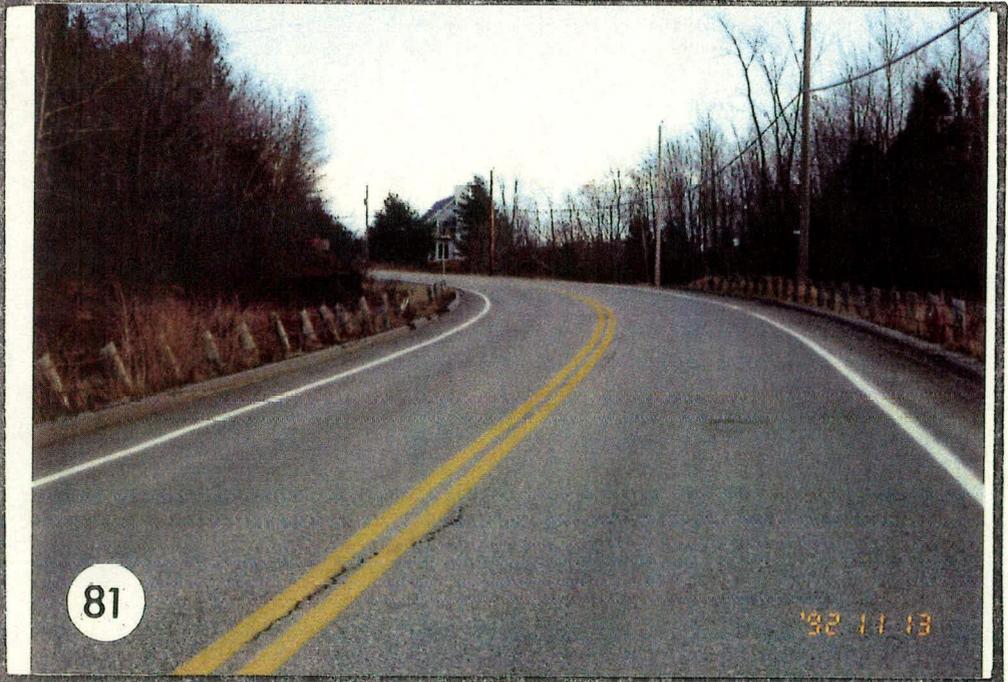
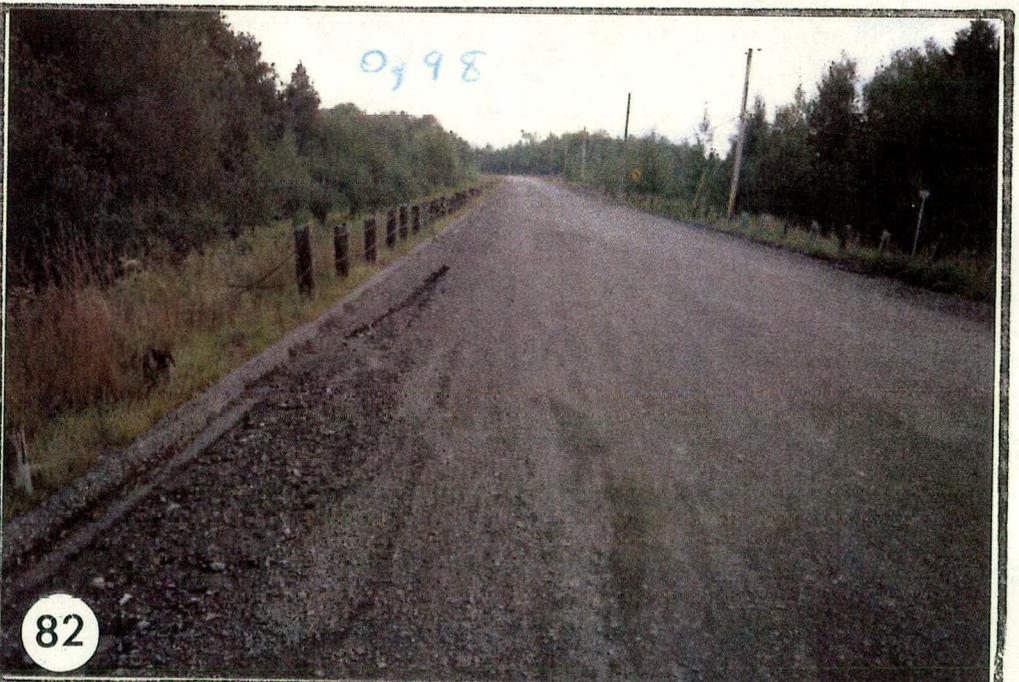
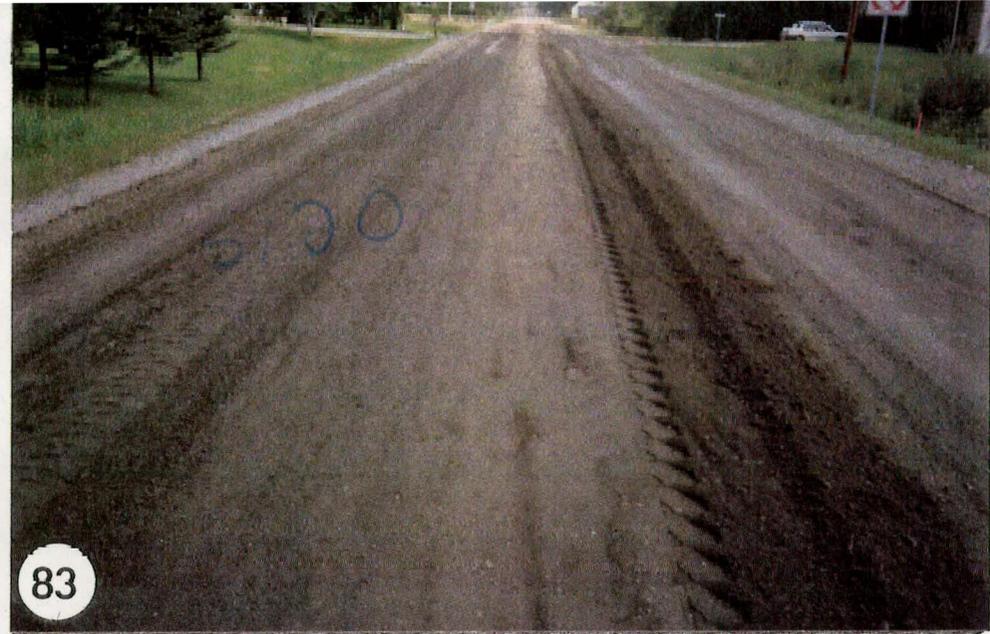
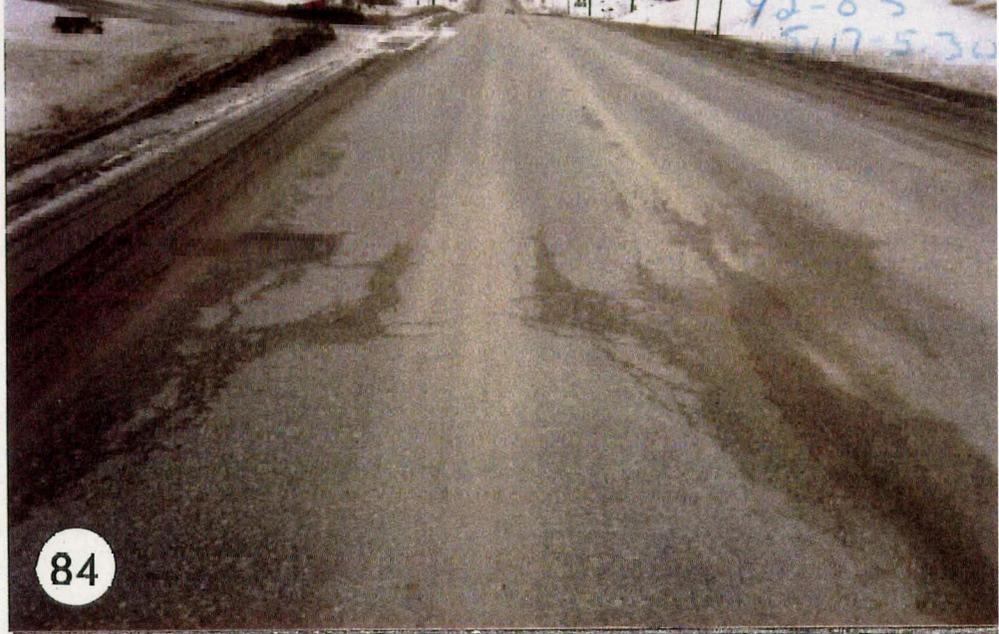
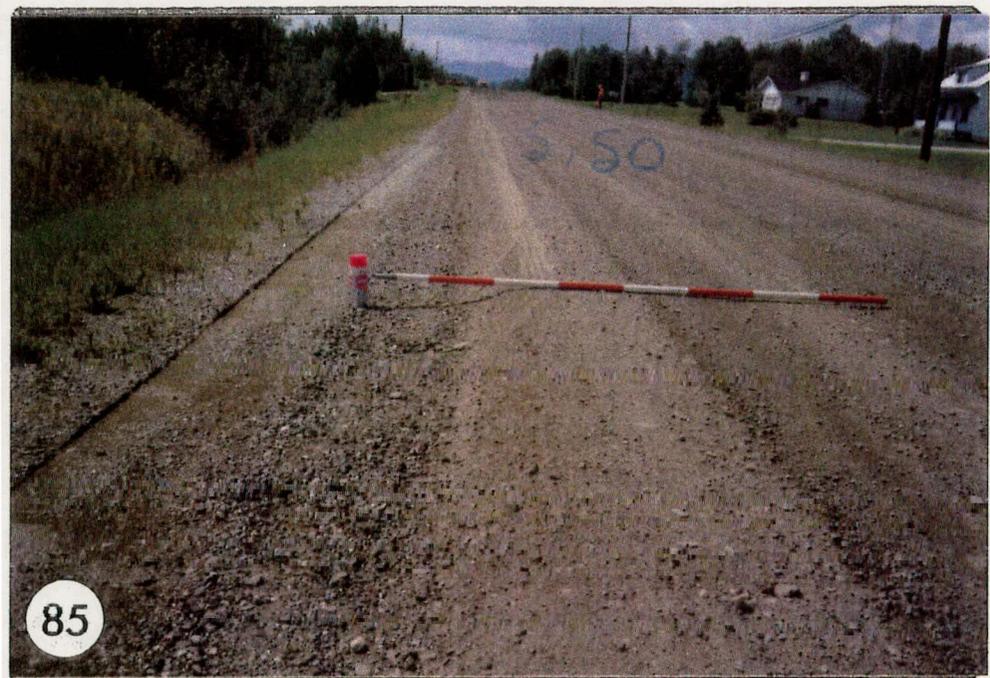
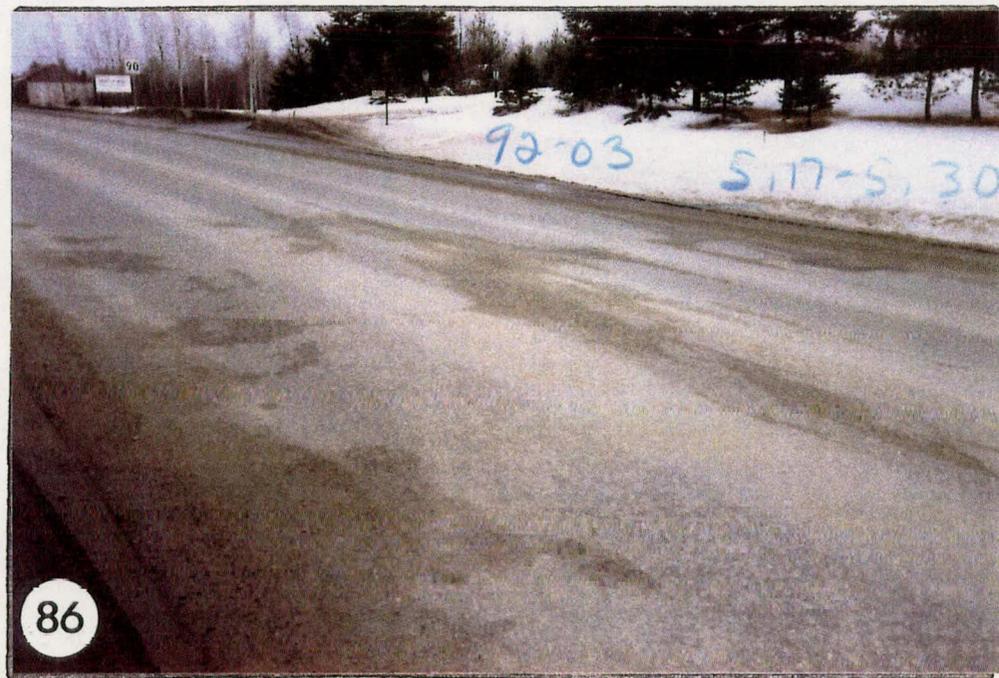
<u>Photo no</u>	<u>km</u>	<u>Description</u>
79	0+950	Carrelage accompagné d'un tassement "FLACHE", défaut de portance.
80 et 81	0+950	Début de lézarde au €, effet du gel.
82	0+950	Uni de surface affecté par l'excédent d'humidité. Tronçon ombragé pendant les travaux.
