RESURFAÇAGE EN BÉTON RENFORCÉ DE FIBRES D'ACIER AUTOROUTE 40 — COMTÉ DE KIRKLAND

GILLES CHANVILLARD,
PIERRE-CLAUDE AITCIN,
CLAUDE LUPIEN

Titre et sous-titre du rapport RESURFAÇAGE EN BÉTON RENFORCÉ DE FIBRES D'ACIER				N° du rapport Transports Québec RTQ-89-02		
				Rapport d'étape <input type="checkbox"/> An Mois Jour		
				Rapport final <input type="checkbox"/>		
				N° du contrat		
Auteur(s) du rapport Gilles Chanvillard, Pierre-Claude Aitcin et Claude Lupien				Date du début d'étude		
				Date de fin d'étude		
				Coût de l'étude		
Étude ou recherche réalisée par (nom et adresse de l'organisme) Université de Sherbrooke Département de génie civil Sherbrooke (Québec) J1K 2R1			Étude ou recherche financée par (nom et adresse de l'organisme) Ministère des Transports 700 boul. St-Cyrille Est Québec (Québec) G1R 5H1			
But de l'étude, recherche et renseignements supplémentaires Évaluer une technique de réhabilitation des chaussées en béton de ciment qui consiste d'une part à utiliser une chape mince en béton renforcé de fibres d'acier et d'autre part à développer une meilleure adhérence en utilisant des clous d'ancrages.

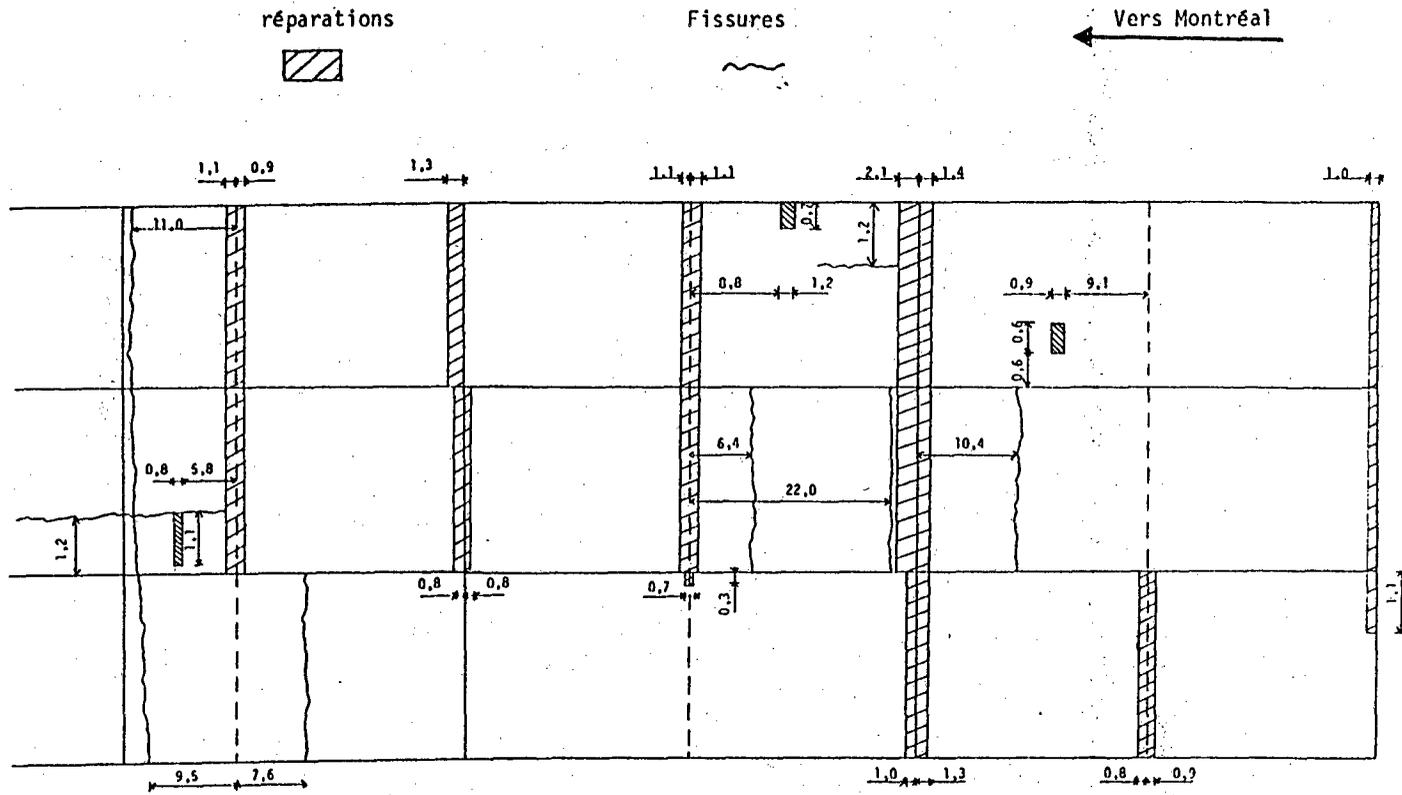
FIGURE 7 État de la dalle existante avant recouvrement.

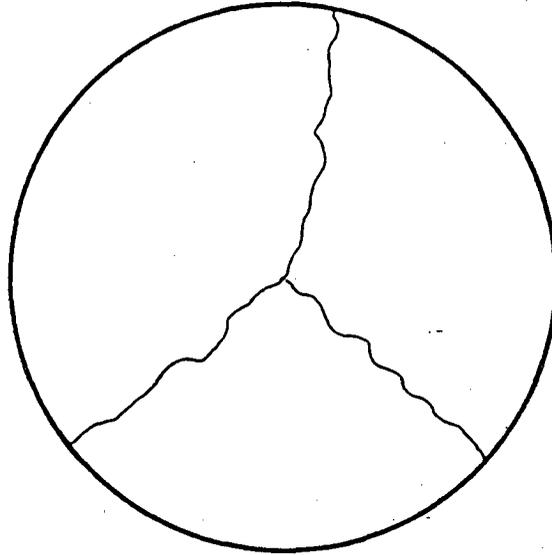
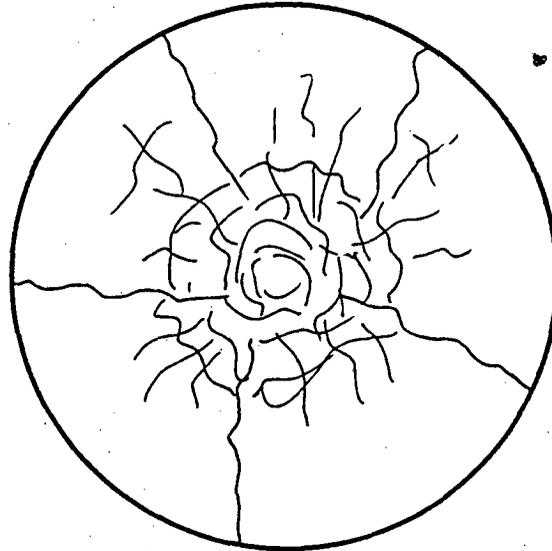
FIGURE 21 Mode de fissuration sous l'essai de choc par la chute du marteau.

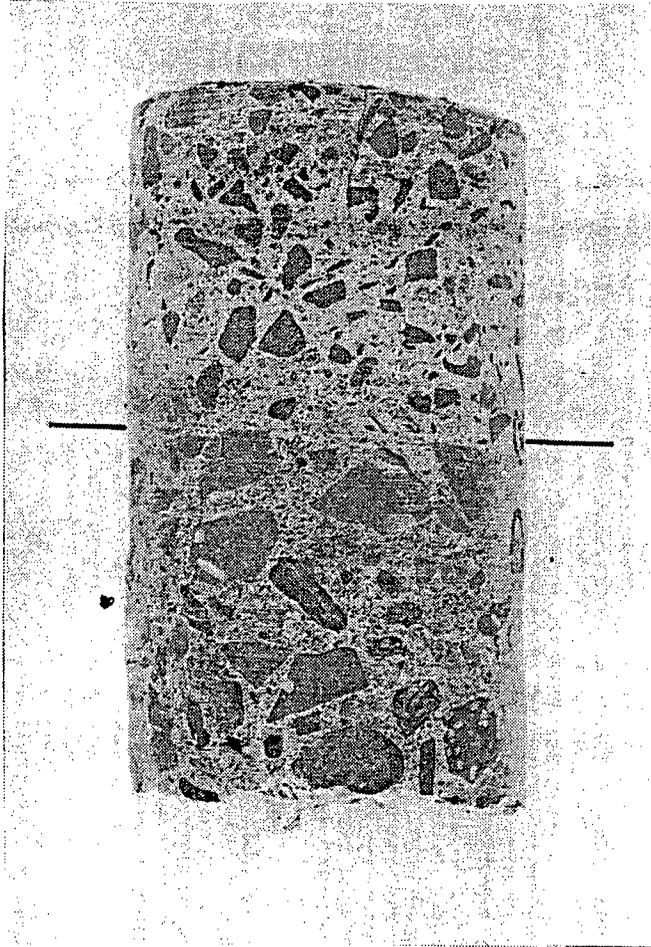
PHOTOGRAPHIE 3 Echantillon carotté montrant une bonne adhérence
et une petite fissure thermique ou de retrait
à la surface
