Expertise des ponts à étage de l'autoroute Dufferin-Montmorency par méthodes géoradar et relevé de potentiel

Éric Bédard, ing. M.Sc.*, François Saint-Pierre, ing. Ph.D.,
Étienne Paradis, ing. jr et Sofie Tremblay, géo. M.Sc.

LVM
325, rue de l'Espinay
Québec (Québec) Canada G1L 2J2
*eric.bedard@lvm.ca

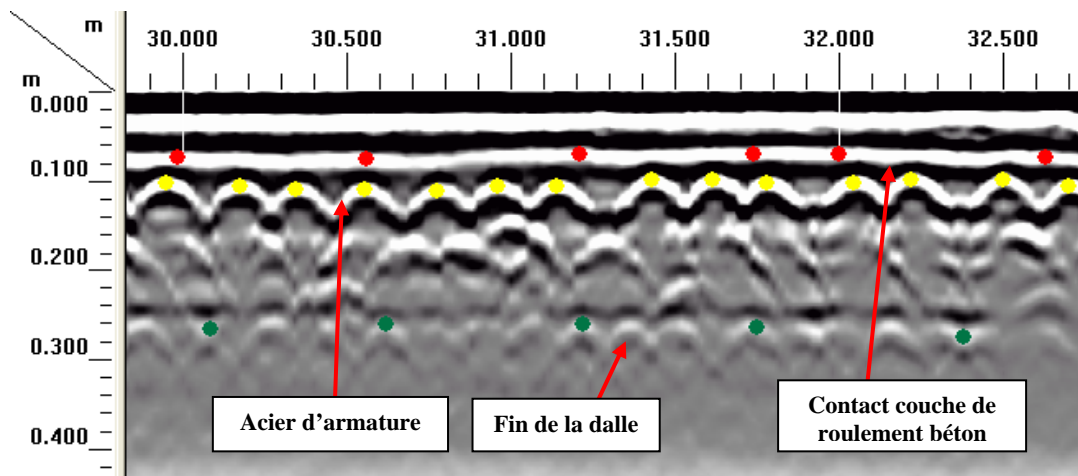
Figure 3 : Profil géoradar – mesure de l'atténuation normalisée au niveau des armatures du tronçon 9 de l'autoroute Dufferin- Montmorency (Logiciel RADAN 7)

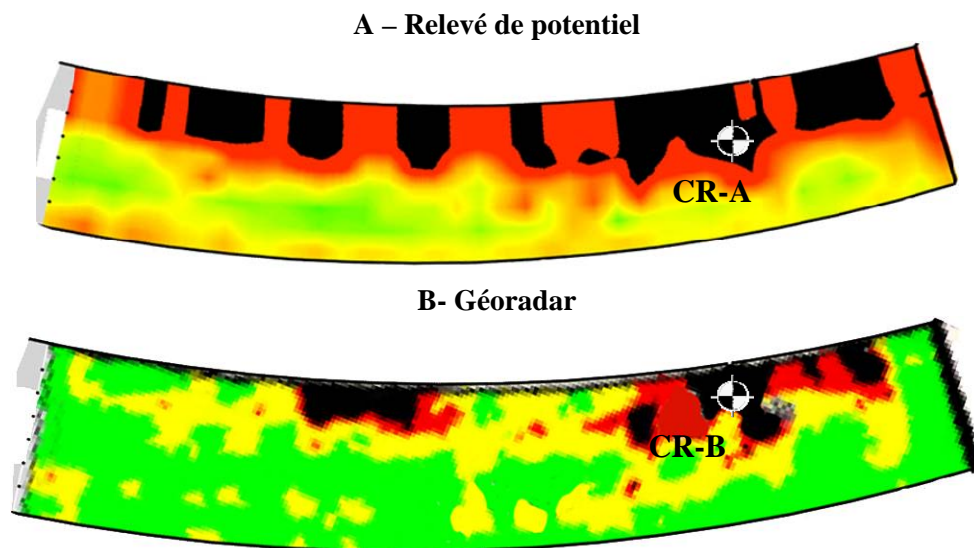
Tel que présenté à la Figure 5, les cartographies obtenues par le relevé de potentiel (Figure 5A) et par le géoradar (Figure 5B) sont plutôt similaires. De façon générale, les zones où l'activité de corrosion est élevée sont identiques sur les deux cartographies même si les pourcentages des niveaux d'activité de corrosion sont différents. La Figure 6 présente les résultats de pourcentage. Pour la section S1, on peut remarquer que l'activité de corrosion mesurée par la méthode du géoradar est généralement inférieure à celle obtenue par la méthode du relevé de potentiel.

Figure 5 : Cartographies de l'activité de corrosion des armatures (section S1)

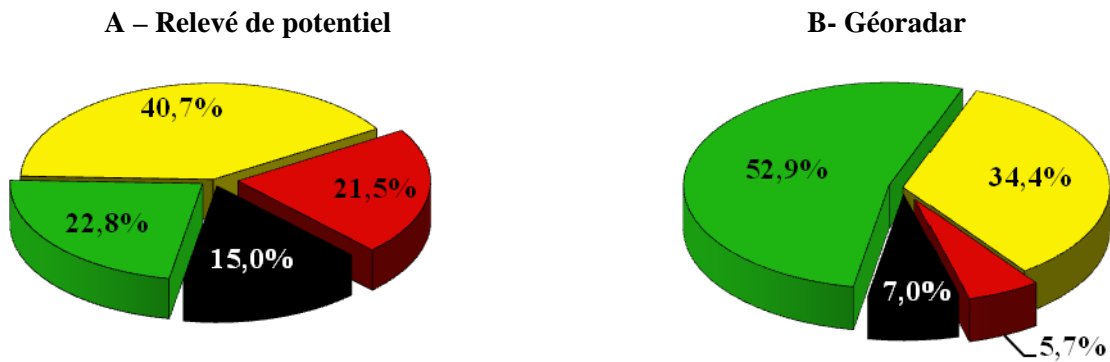
Figure 6 : Pourcentage des niveaux d'activité de corrosion (section S1)

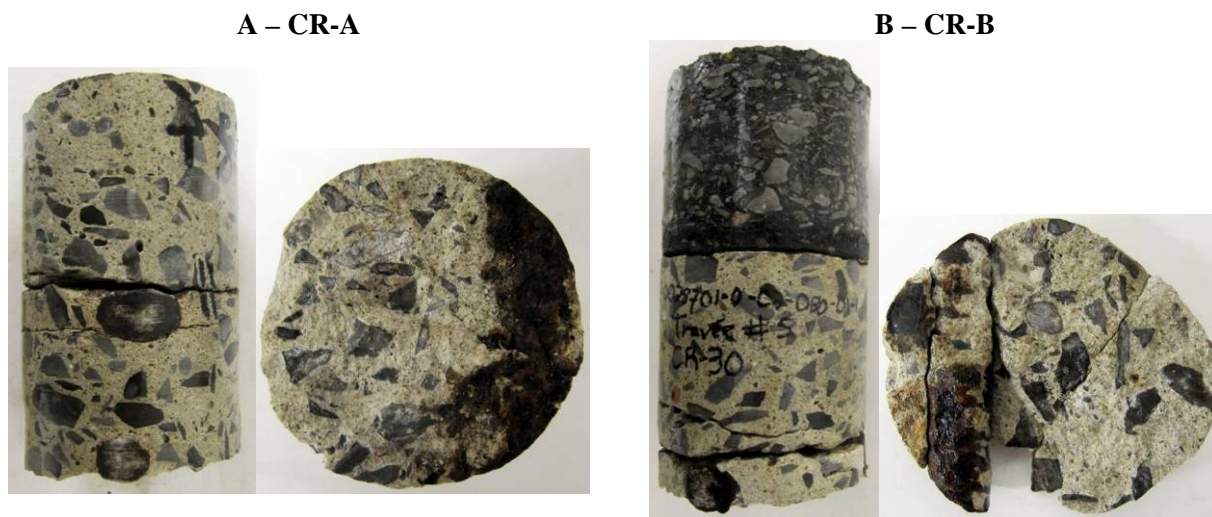
Pour la section S1, le relevé de géoradar a permis d'identifier un plan de délaminage dans un secteur précis du tablier au niveau du premier rang d'armature (à une profondeur de 75-80 mm). Afin de valider cette information, des carottes (CR-8 et CR-30) ont été prélevées dans la zone problématique.

Les observations visuelles réalisées sur les carottes CR-8 et CR-30 ont démontré que le premier rang d'armature présente effectivement des signes de corrosion (Figure 7). De plus, les essais de teneurs en ions chlorures réalisés sur ces mêmes carottes présentent de fortes concentrations, et ce, jusqu'à une profondeur de 110 mm, soit plus de la moitié de l'épaisseur théorique de la dalle.

Figure 7 : Carottes de béton prélevées dans une zone où l'activité de corrosion est élevée

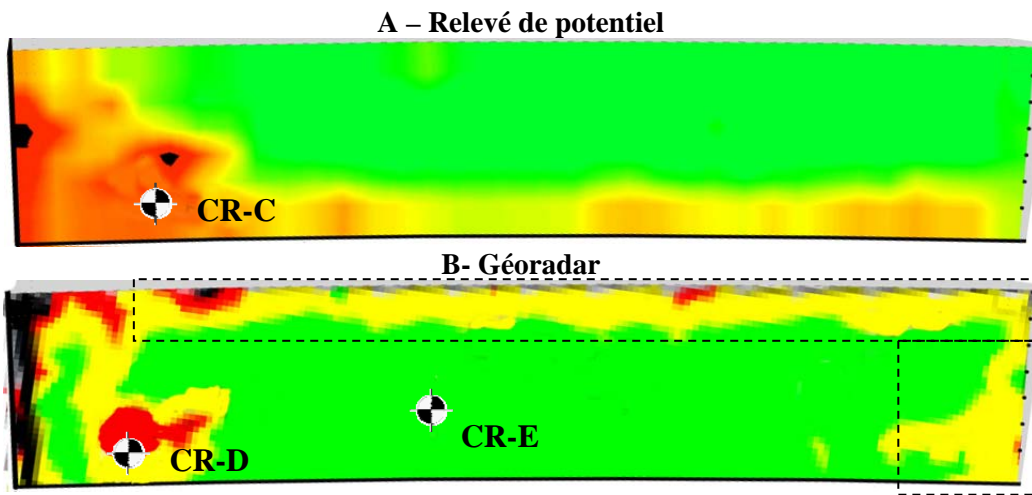
Pour la section S2, les cartographies obtenues par les méthodes de relevé de potentiel et par géoradar sont présentées à la Figure 8. Les pourcentages des niveaux d'activité de corrosion sont présentés à la Figure 9. Tout comme la section S1 présentée précédemment, les zones d'activité de corrosion sont généralement similaires. Par contre, on peut remarquer que le géoradar a mis en évidence un secteur où l'activité de corrosion est plus élevée (Figure 8B section hachurée). Cette différence est due à l'altération des signaux provoquée par une variation dans l'épaisseur de l'enrobé bitumineux. En effet, après l'analyse des carottes prélevées dans la section S2, une épaisseur de pavage pouvant atteindre 60 mm a été mesurée dans la section hachurée, alors que l'épaisseur moyenne observée sur le reste de la section S2 était de 35 mm.

Pour la section S2, l'activité de corrosion est généralement faible ou initiée. Pour les deux méthodes, ces deux zones d'activité de corrosion représentent plus de 90 % de la superficie expertisée. Tout comme la section S1, on peut constater que les zones où l'activité de corrosion est élevée (zones rouges et noires) ont similairement été identifiées par les deux méthodes.

Figure 8 : Cartographies de l'activité de corrosion des armatures (section S2)

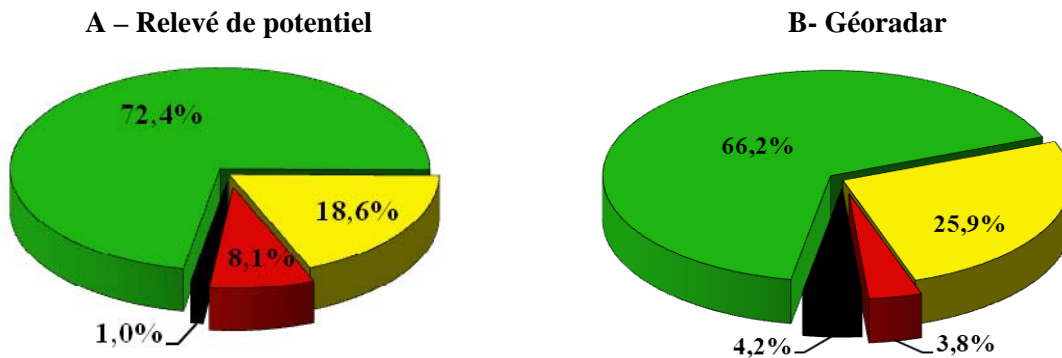
Figure 9 : Pourcentage des niveaux d'activité de corrosion (section S2)

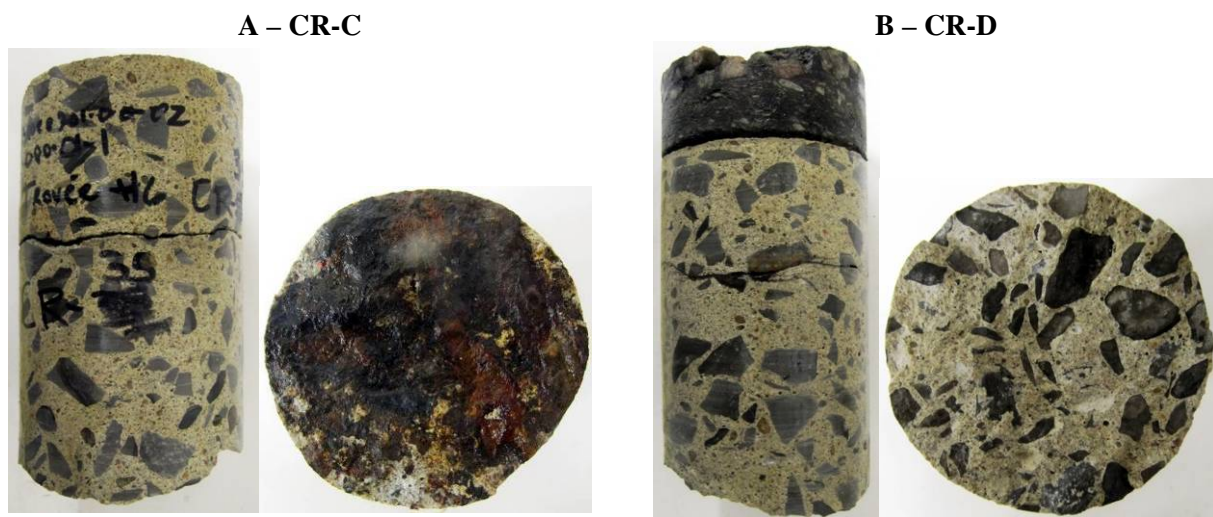
A – CR-E

Les observations visuelles réalisées sur la carotte CR-35, prélevée dans une zone où l'activité de corrosion est très avancée (Figure 10A), démontrent que le premier rang d'armature présente des signes de corrosion avec un début de perte de section. La carotte CR-1, prélevée dans une zone où l'activité de corrosion est avancée, ne contient pas d'armature, mais présente de la fissuration transversale au niveau du premier rang d'armature qui a généralement été observée sur les autres carottes prélevées dans la section S2 (Figure 10B). Aucun signe de corrosion n'a été observé sur l'armature de la carotte CR-36 qui a été prélevée dans une zone où l'activité de corrosion est faible (Figure 11). Cependant, comme on peut le constater sur la Figure 11, des produits de corrosion ont été observés sur la surface de béton qui entoure l'armature. Ces produits étant apparus après les opérations de carottage, il faut donc être vigilant sur l'évaluation du niveau de corrosion des armatures.

Les essais de teneurs en ions chlorures réalisés sur les carottes prélevées dans des zones où l'activité de corrosion est élevée présentent de fortes concentrations, et ce, jusqu'à une profondeur de 130 mm soit près de 65 % de l'épaisseur théorique de la dalle. Les teneurs en ions chlorure réalisées sur la carotte CR-36 (activité de corrosion faible) sont inférieures à la valeur limite prescrite par le *Manuel d'entretien des structures* du MTQ [3] sur toute la profondeur du tablier.

Figure 10 : Carottes de béton prélevées dans une zone où l'activité de corrosion est élevée

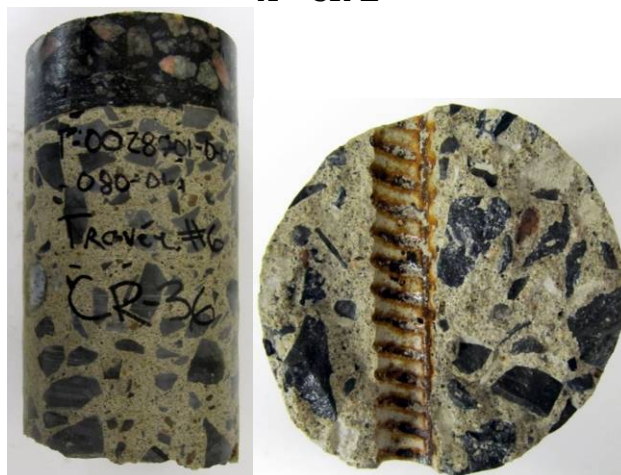
Figure 11 : Carotte de béton prélevée dans une zone où l'activité de corrosion est faible
