**Démolition du plancher**  
**de la Tonnellerie St-Lawrence sugar refinery co.**  
**Montréal, 11 au 13 juillet 2012.**  
**Surveillance archéologique.**

**Surveillance archéologique**  
(Montréal, 11 au 13 juillet 2012.)

**Démolition du plancher  
de la Tonnellerie St-Lawrence sugar refinery co.**

**Mars 2013**

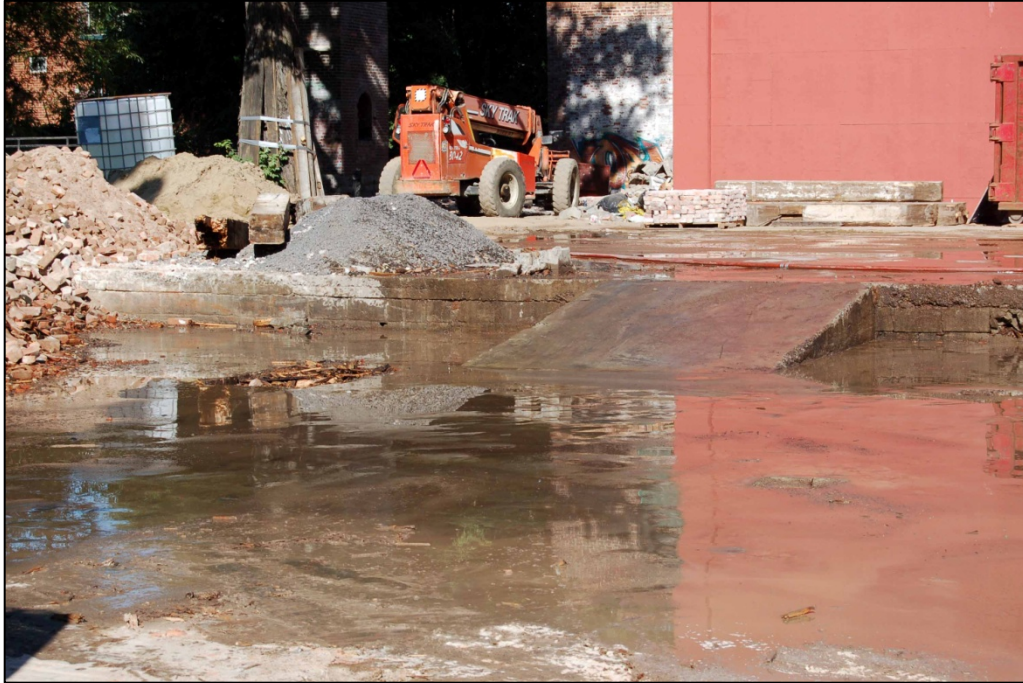
**Photo 1** Plan incliné. Circulation entre les 2 paliers, direction nord-ouest (PATR12N06-021)

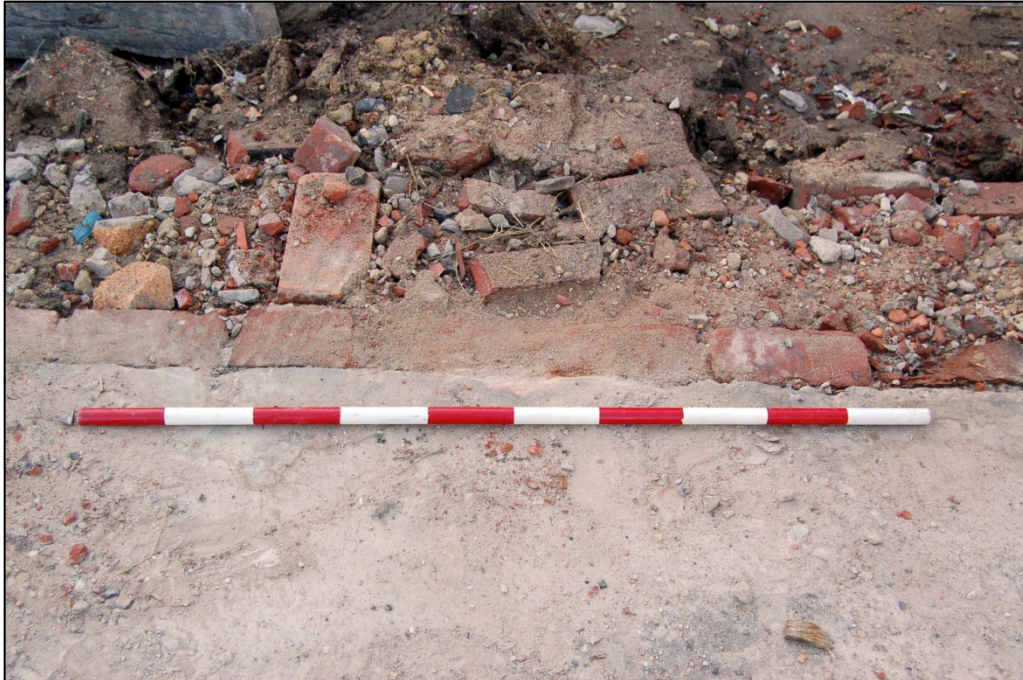
La longueur du plancher à démolir était de 39,7 m et sa largeur de 14,6 m (mesures en cours de travaux) (fig.7). Il était constitué de deux sections inégales : la dalle sud mesurait 22,5 m et la dalle nord 17,2 m. Le plancher de béton au sud étant plus bas que celui de la partie nord, ce dernier, épais d'environ 20 cm, reposait sur un arrangement de blocs de ciment et de briques. Un plan incliné en béton faisait le lien entre les deux parties (photo 1). Celui-ci se situait à environ 6 m des bordures latérales. Il mesurait 2,4 m en largeur par 2,8 m en longueur et sa limite nord était positionnée à  $\pm 21,5$  m du bord sud du plancher. La dalle de béton était entourée d'une fondation de moellons équarris de pierre calcaire sur laquelle subsistaient des vestiges des murs de brique autrefois présents (photo 2).

**Photo 2** Briques et débris à la bordure sud de la dalle de béton, direction sud (PATR12N06-001).

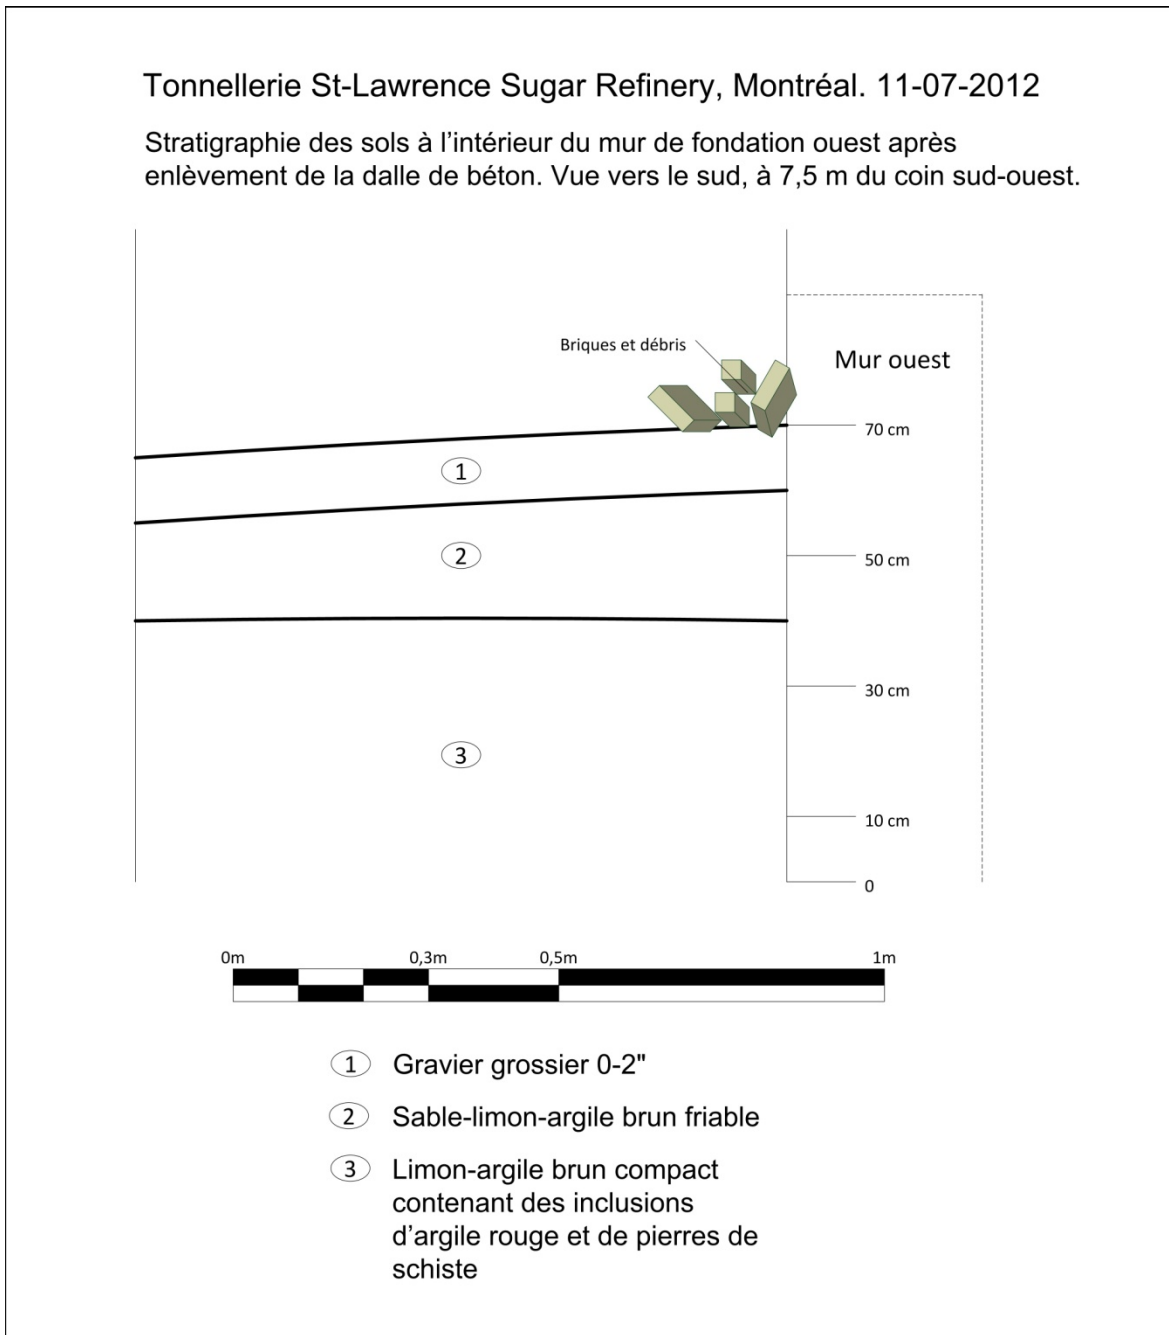
La plus grande partie du plancher était composée de deux couches de béton superposées dont l'épaisseur variait selon la nature et l'utilisation des sols sous-jacents. Le niveau supérieur a été posé vers 1965 (Bélisle, 2004 : 62). Quant au niveau inférieur, il s'agirait d'un événement antérieur et à certains endroits le béton a été remplacé par du sable/gravier ou par un arrangement de briques. Sous ces planchers se trouvait un sol généralement limoneux brunâtre friable mêlé de sable et d'argile et comportant des inclusions d'argile rouge et des fragments de pierre calcaire (photo 3 et fig.8).

Figure 8 Profil stratigraphique des sols sous la dalle de béton sud, vue vers le sud.

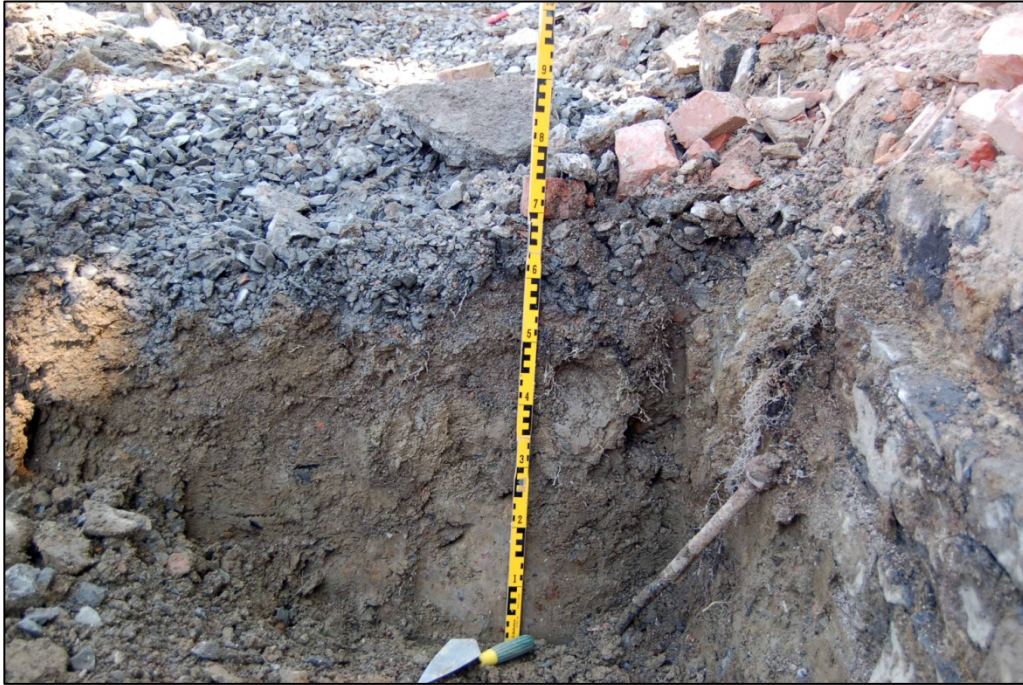
**Photo 3** Stratigraphie des sols sous la dalle de béton sud, direction sud. (PATR12N06-057).

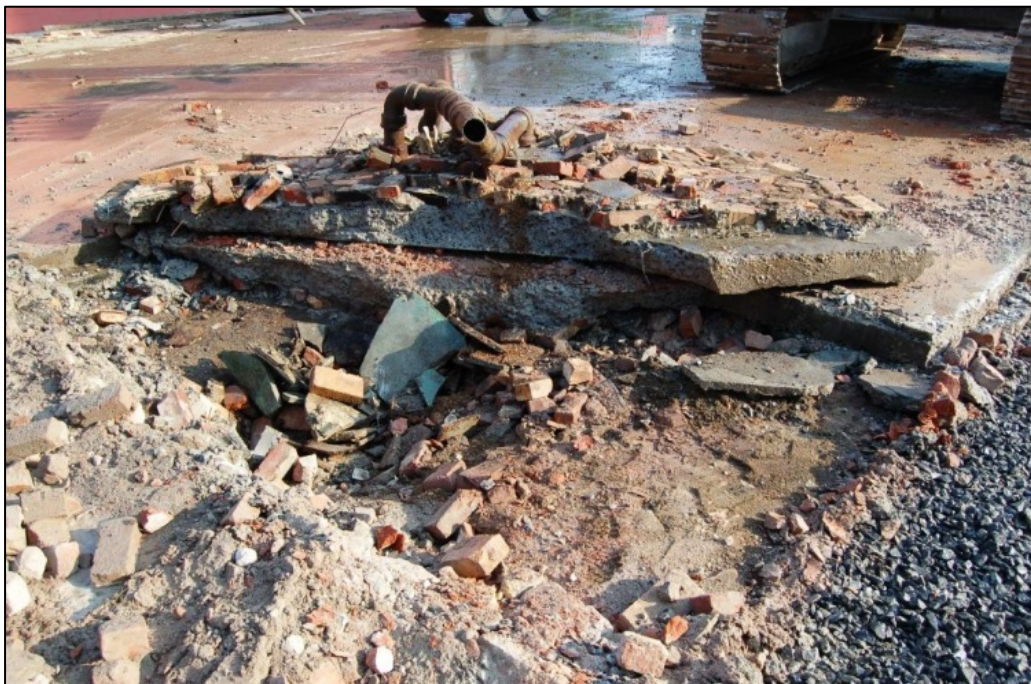
**Photo 4** Les niveaux de béton, tuyaux, secteur ouest de la dalle nord, direction nord (PATR12N06-118).

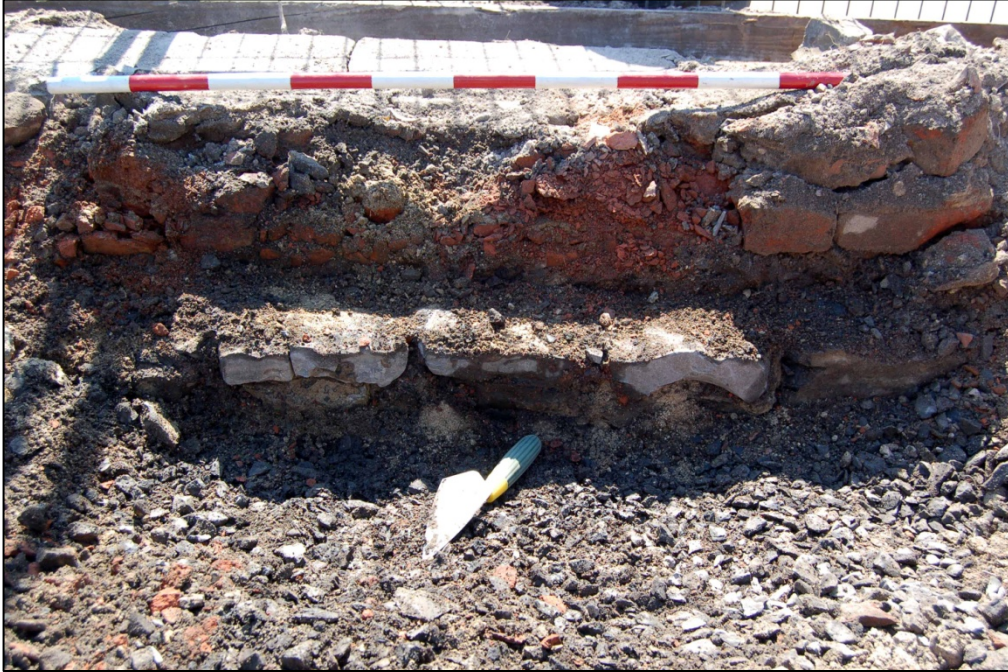
L'enlèvement du plancher a mis au jour un sous-bassement de pierres sur lequel reposaient un mur de briques et la dalle de béton (photo 5). Un dégagement manuel sommaire a été pratiqué sur une petite section de la bordure sud pour examiner la fondation (photo 6). Ce dégagement a été réalisé jusqu'à une profondeur de 34 cm sans atteindre la base. La maçonnerie était constituée de moellons équarris de pierre calcaire. L'appareil semblait plus ou moins régulier et lié au mortier. Quatre rangs étaient visibles. L'assise supérieure était faite de pierres minces posées à plat. Ce niveau recevait la dalle de béton. Le sol excavé était principalement composé d'une couche de 25 cm de gravier grossier reposant sur un limon sablo-argileux brun friable.

**Photo 5** Arrangement de pierres et briques en bordure sud après enlèvement du béton, direction sud (PATR12N06-034)

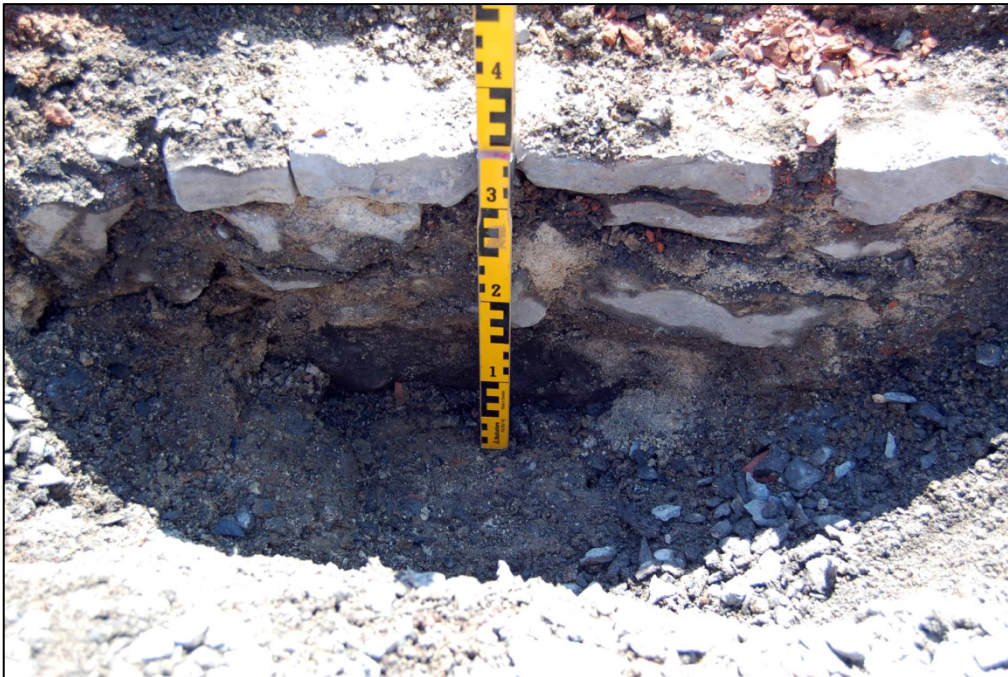
**Photo 6** Dégagement de la fondation du mur sud, direction sud (PATR12N06-036)

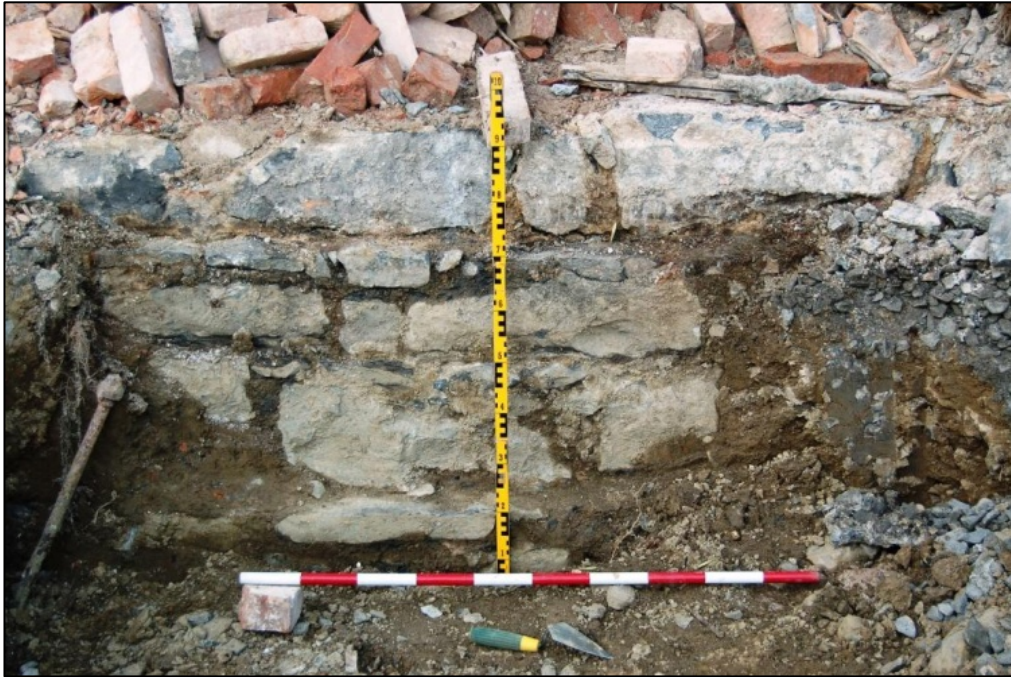
Le mur de fondation ouest a été dégagé pour examen, à environ 8 m du coin sud-ouest du plancher, jusqu'à une profondeur de  $\pm 95$  cm sans atteindre la base du mur (photo 7). L'appareil est plus ou moins régulier en moellons équarris de pierre calcaire disposés en panneresse et liés au mortier. Six assises de hauteurs différentes ont pu être dégagées. L'observation montre en profil deux ressauts qui s'avancent chacun de 8 cm supplémentaire vers l'intérieur de l'édifice. Un premier ressaut se situe à la base de l'assise supérieure à  $\pm 67$  cm du fond de l'excavation alors que le deuxième se place au niveau du dessus de l'assise inférieure à  $\pm 19$  cm du fond de l'excavation. La largeur de l'assise supérieure n'a pu être mesurée en raison de la présence d'un amas important de briques et de débris qui recouvrait cette assise.

**Photo 7** Mur de fondation ouest. Vue vers l'ouest à 8 mètres du coin sud-ouest, direction ouest (PATR12N06-060).

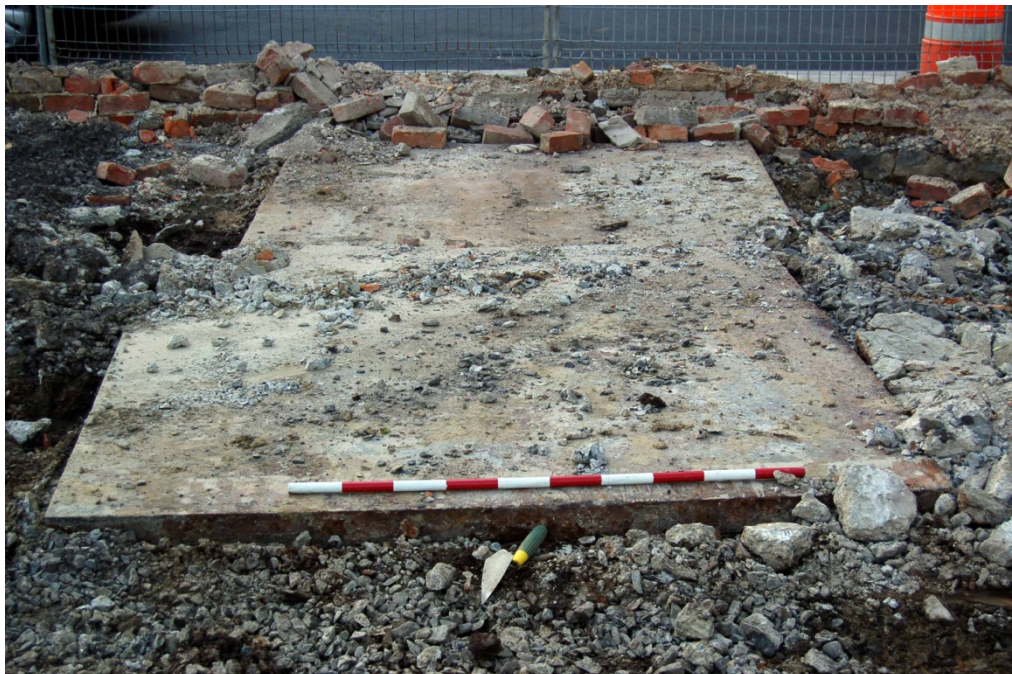
Deux plaques métalliques ont été mises au jour le long du mur sud à  $\pm 6,34$  m du coin sud-est (photo 8). L'ensemble mesurait  $\pm 3,5$  m en longueur et  $\pm 1,75$  m en largeur, son épaisseur était d'environ 5 cm. Les plaques ont ensuite été retirées. Le niveau sous-jacent a montré des traverses de bois décomposées dans un sol sableux brun-rougeâtre comportant des fragments de bois, de métal et de briques. Aucune autre structure n'a été notée à cet endroit qui correspond à la porte centrale dans le mur sud de l'édifice (Bélisle, 2004 : 78).

**Photo 8** Plaques métalliques vers le milieu du bord sud du plancher, direction sud (PATR12N06-062)

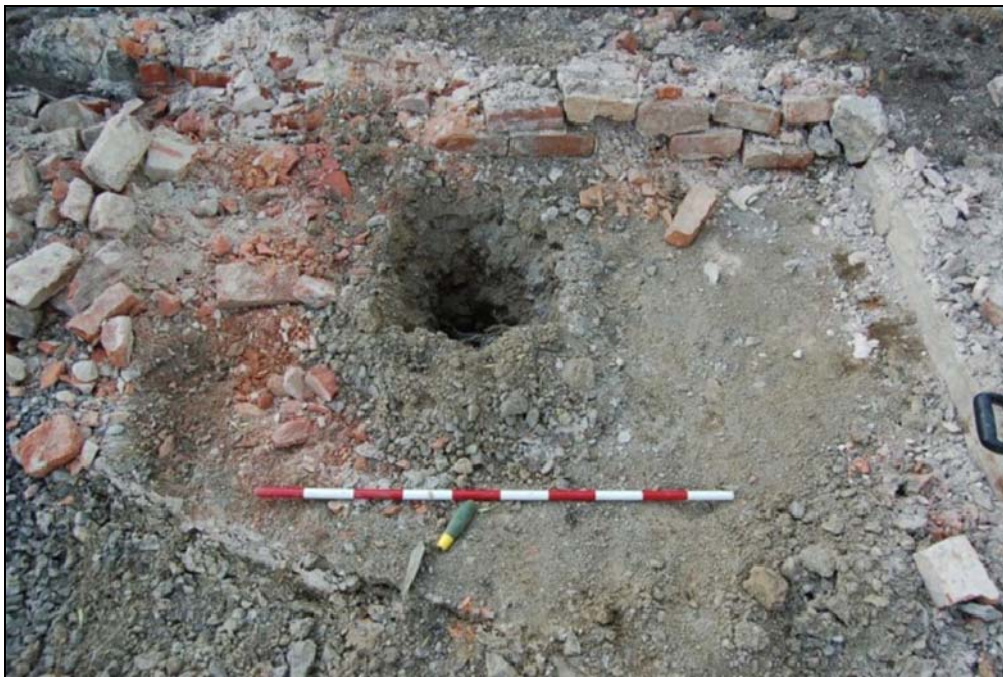
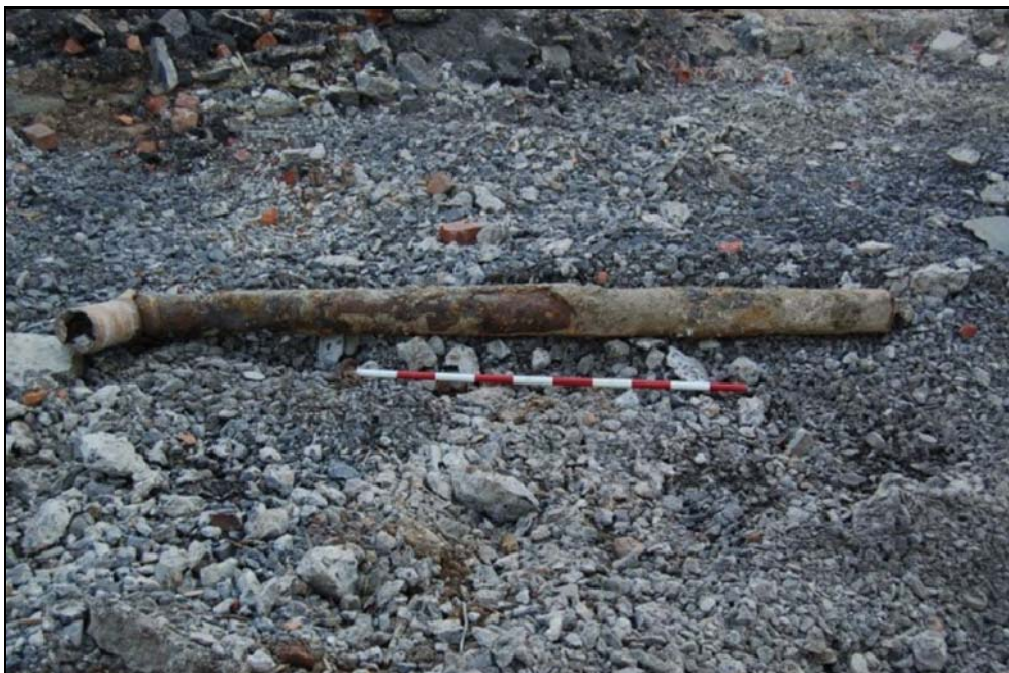
Après enlèvement du béton, le coin sud-ouest a montré une zone où le gravier était absent et remplacé par un sol compact brunâtre mêlé de gravier. Cette zone mesure environ 1,75 m par 1 m et on y a trouvé un tuyau de métal de  $\pm 1,8$  m, installé verticalement (photos 9 et 10).

**Photo 9** Trou laissé par l'enlèvement d'un tuyau au coin sud-ouest, direction sud (PATR12N06-067)

**Photo 10** Tuyau retiré au coin sud-ouest (PATR12N06-069)

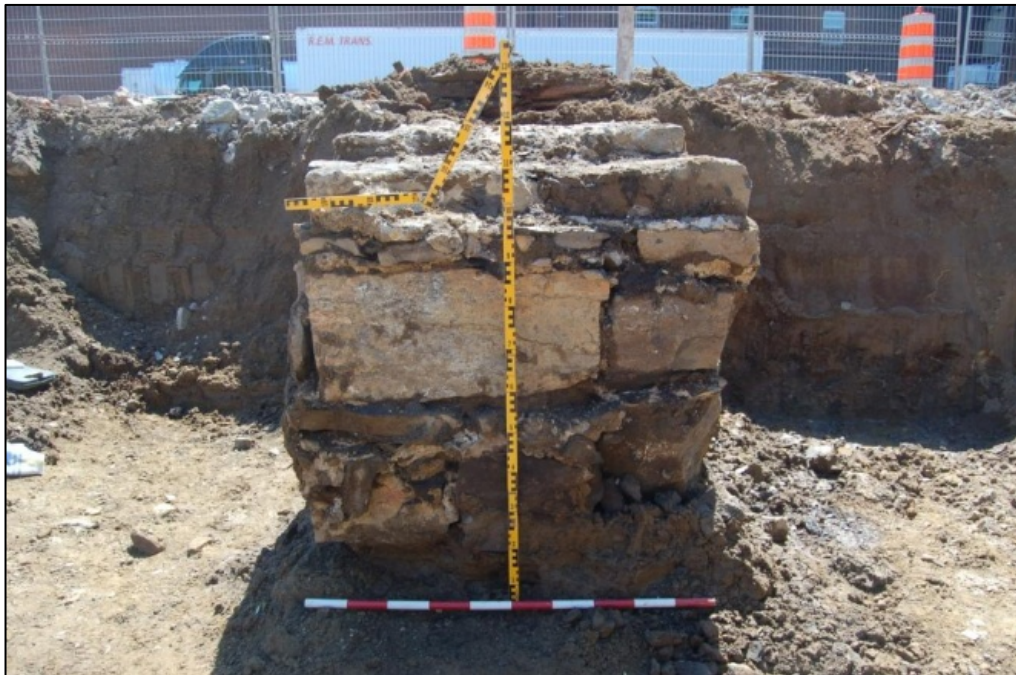
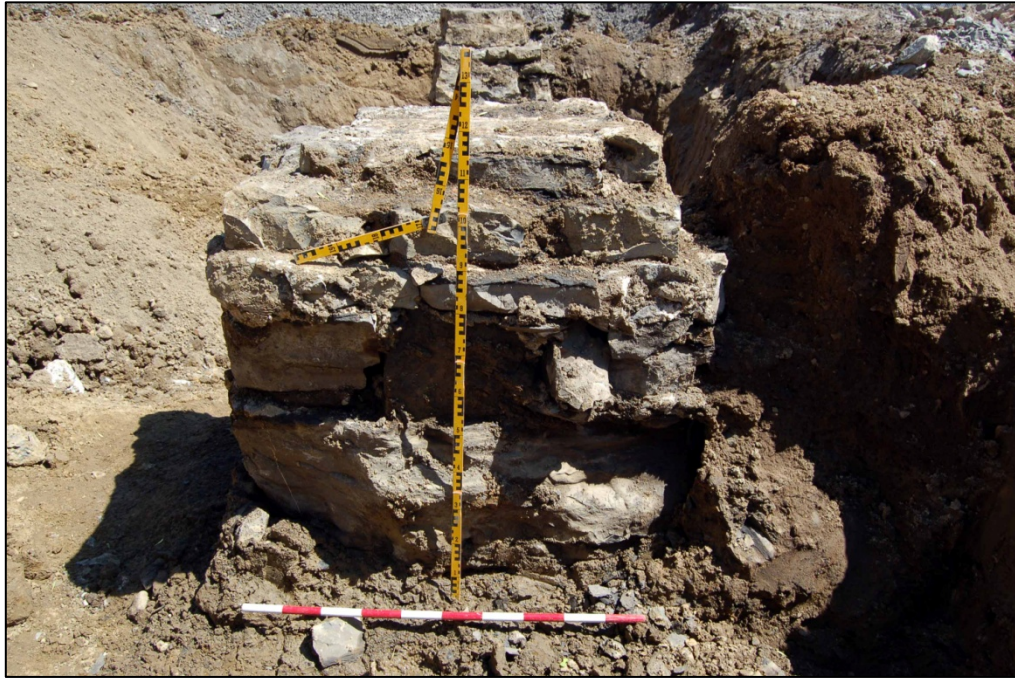
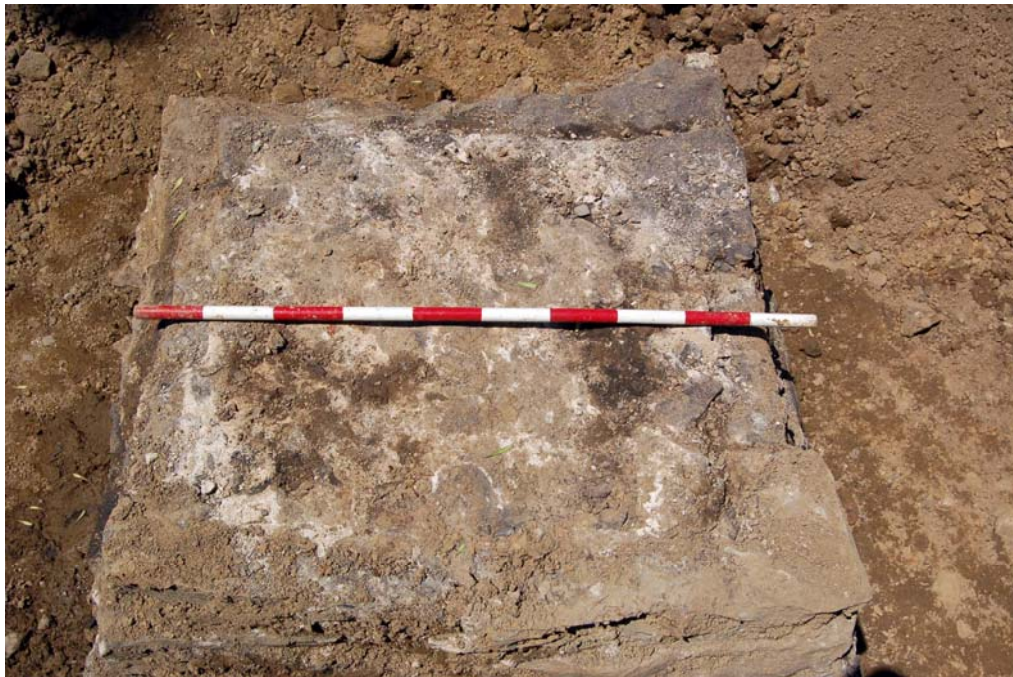
La base de pilier 1 était située à  $\pm 4,25$  m du bord ouest et à  $\pm 4$  m du bord sud du plancher (fig. 7). C'était une structure quadrangulaire de calcaire/calcaire schisteux d'environ 1 x 1 m (photos 11 et 12). Elle montrait six assises pour une hauteur conservée de  $\pm 1$  m. Celles-ci étaient formées de pierres de formats différents disposées dans le mortier et montrant un appareil à assises irrégulières qui alterne des niveaux de pierres de grand format (70 x 30 cm) et de plus petites (30 x 12 cm). La base était constituée d'une pierre de gros calibre (1,09 x 0,42 m). La pierre en surface mesurait 85 x 92 x 20 cm et elle reposait sur une assise sous-jacente qui s'élargissait à 1,24 x 1,03 m. Il manquait au moins une assise sur le dessus comme le démontre les traces de mortier laissées sur le dessus du pilier 1 et visibles sur la photo (photo 13).

**Photo 11** Face nord de la base de pilier 1, direction sud (PATR12N06-085)

**Photo 12** Face ouest de la base de pilier 1, direction est (PATR12N06-086)

**Photo 13** Dessus de la base de pilier 1, direction nord (PATR12N06-101)

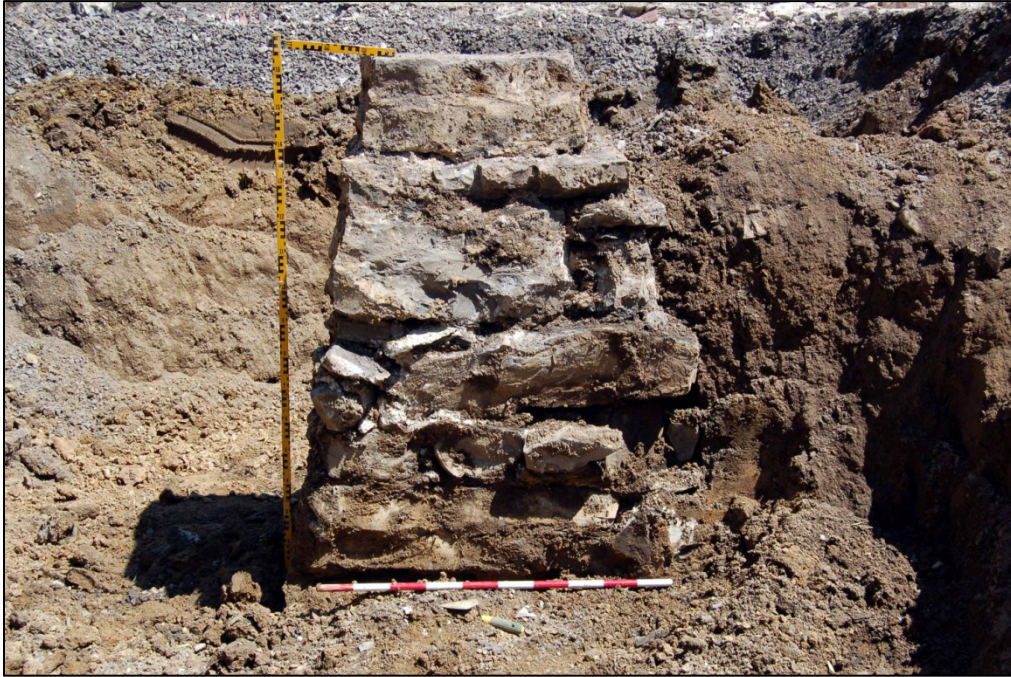
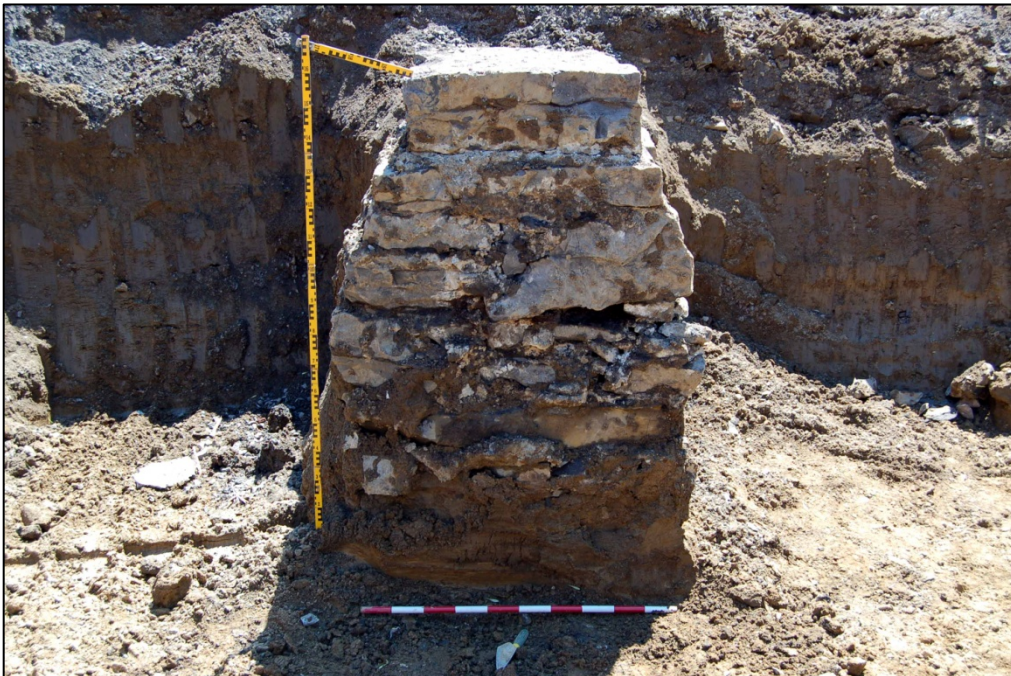
La base de pilier 2 était située à  $\pm 4,30$  m du bord est et à  $\pm 4$  m du bord sud du plancher (fig. 7). C'était une structure quadrangulaire d'environ 1 x 1 m en calcaire/calcaire schisteux qui montrait six assises pour une hauteur conservée de 1,48 m (photos 14 et 15). Ces assises étaient formées de pierres de formats différents disposées dans le mortier et montrant un appareil à assises irrégulières qui alterne des niveaux de pierres de grand format (90 x 25 cm) et de plus petites (30 x 12 cm). L'assise supérieure était faite d'une seule pierre de 75 x 35 cm.

**Photo 14** Face ouest de la base de pilier 2, direction est (PATR12N06-090)

**Photo 15** Face nord de la base de pilier 2, direction sud (PATR12N06-093)

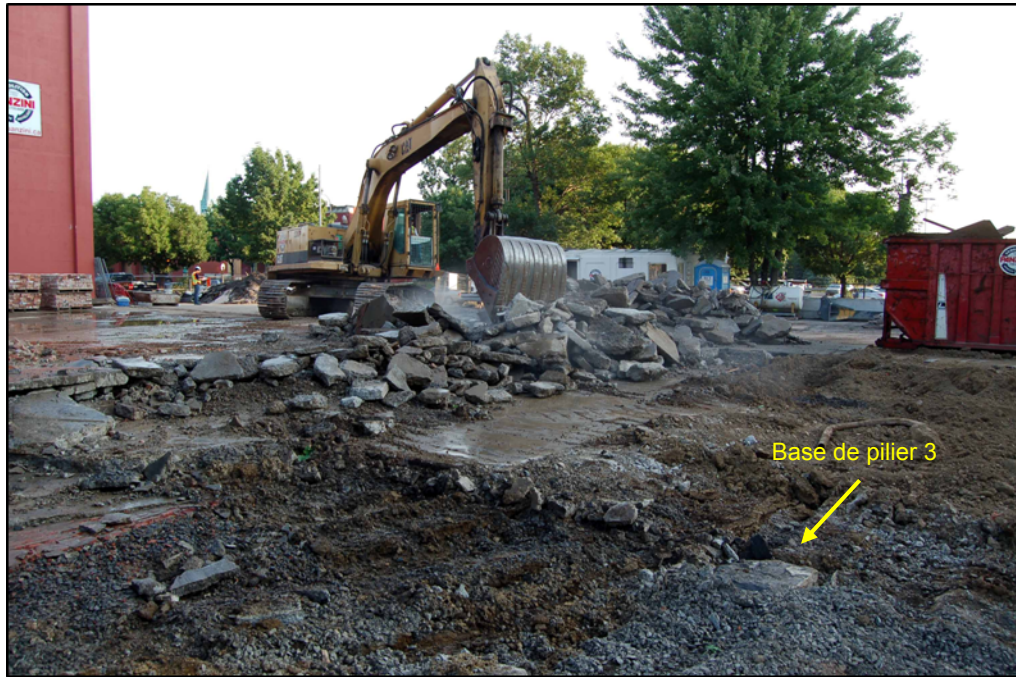
Après enlèvement du béton, au nord des bases de piliers 1 et 2, une pierre plate est apparue en surface à  $\pm 4,2$  m du bord ouest du plancher (photo 16). Aucune mesure précise ni aucun dégagement n'ont été effectués. Les observations de terrain suggèrent qu'il s'agissait du dessus de la base de pilier localisée à 13,4 m au nord de la limite sud de l'édifice, du côté ouest, selon le plan de localisation.

**Photo 16** Position de la base de pilier 3, direction nord (PATR12N06-115)

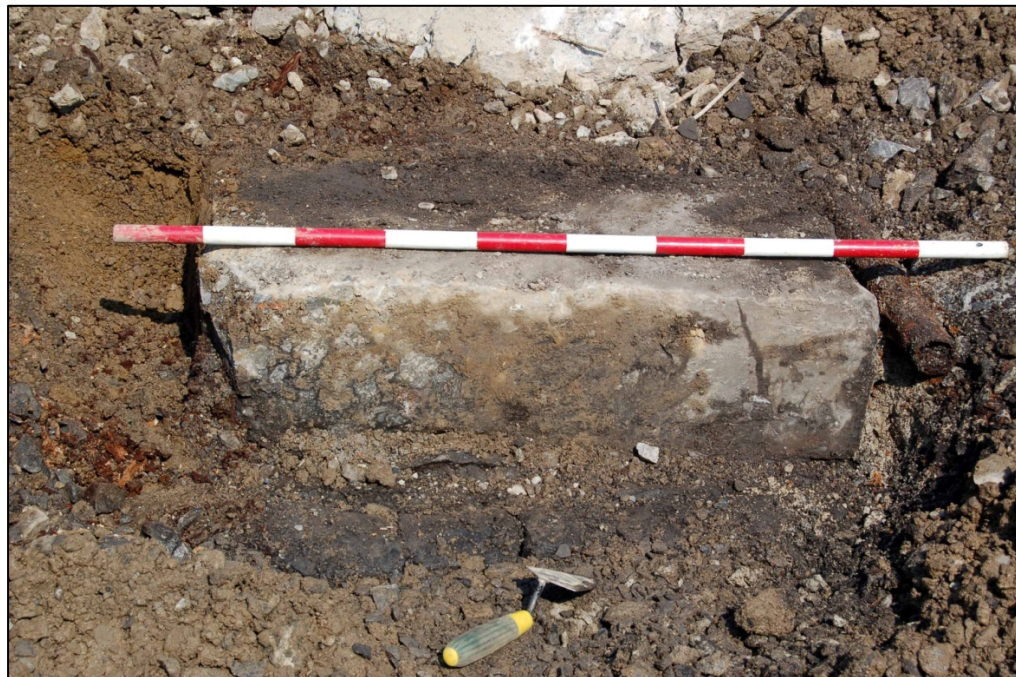
On a mis au jour une autre pierre plate à  $\pm 9,4$  m de la limite ouest du plancher et à  $\pm 22$  m de la limite sud (photo 17), immédiatement à l'est du plan incliné entre les deux paliers de la dalle de béton. Les observations indiquent qu'il s'agissait du dessus de la base de pilier localisée à 21,15 m au nord de la limite sud, du côté est, selon le plan de localisation.

**Photo 17** Pierre plate. Dessus de la base de pilier 4, direction nord (PATR12N06-133)

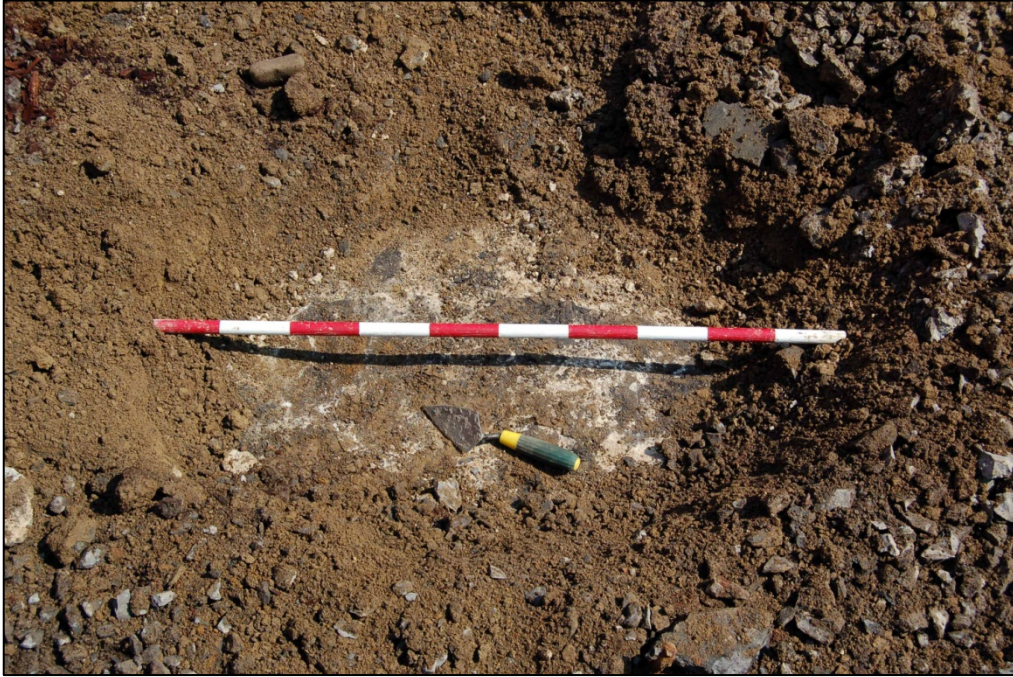
Un arrangement de pierres liées au mortier a été mis au jour à  $\pm 26,5$  m de la limite sud du plancher (photo 18). Le vestige était dans l'axe de la base de pilier 4 et la pierre d'assise supérieure était manquante comme le suggère la présence de mortier sur le dessus de la structure de pierre. Aucun dégagement supplémentaire n'a été effectué. Les observations suggèrent qu'il s'agissait de la base de pilier localisée à 26 m au nord de la limite sud, du côté est, selon le plan de localisation.

**Photo 18** Assemblage de pierres. Base de pilier 5, direction est (PATR12N06-144)

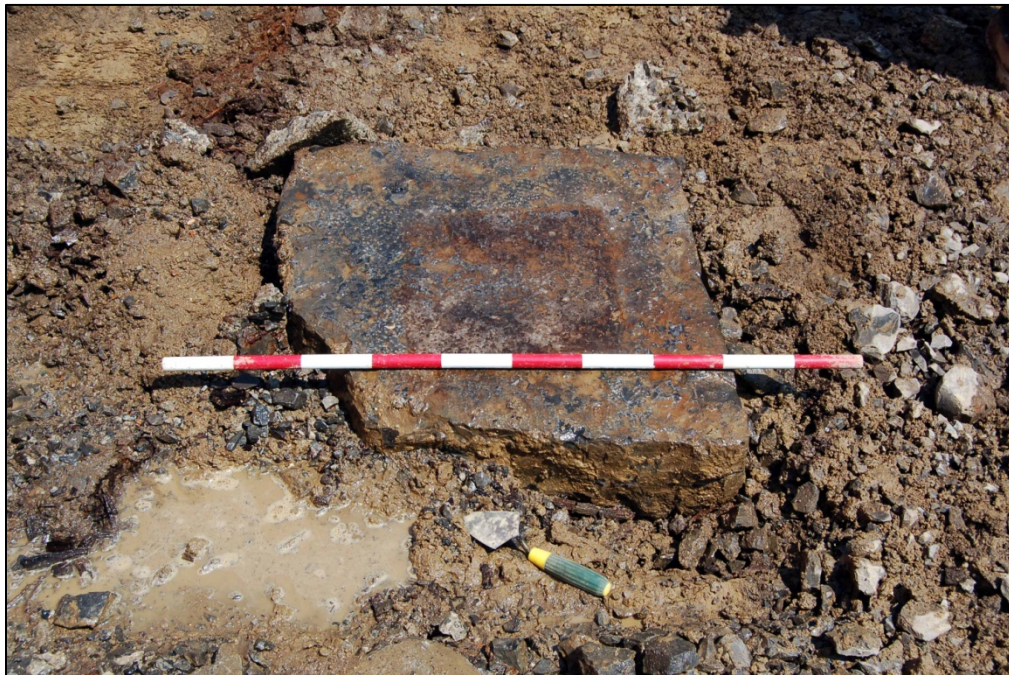
On a également mis au jour une pierre plate à  $\pm 7,2$  m de la limite nord du plancher et à  $\pm 4,4$  m de la limite est (photo 19). Les observations indiquent qu'il s'agissait du dessus de la base de pilier localisée à  $\pm 31$  m au nord de la limite sud du plancher, du côté est, selon le plan de localisation. On pouvait voir sur la pierre la trace carrée d'un pilier maintenant disparu.

**Photo 19** Trace de pilier sur une pierre. Base de pilier 6, direction est (PATR12N06-135)

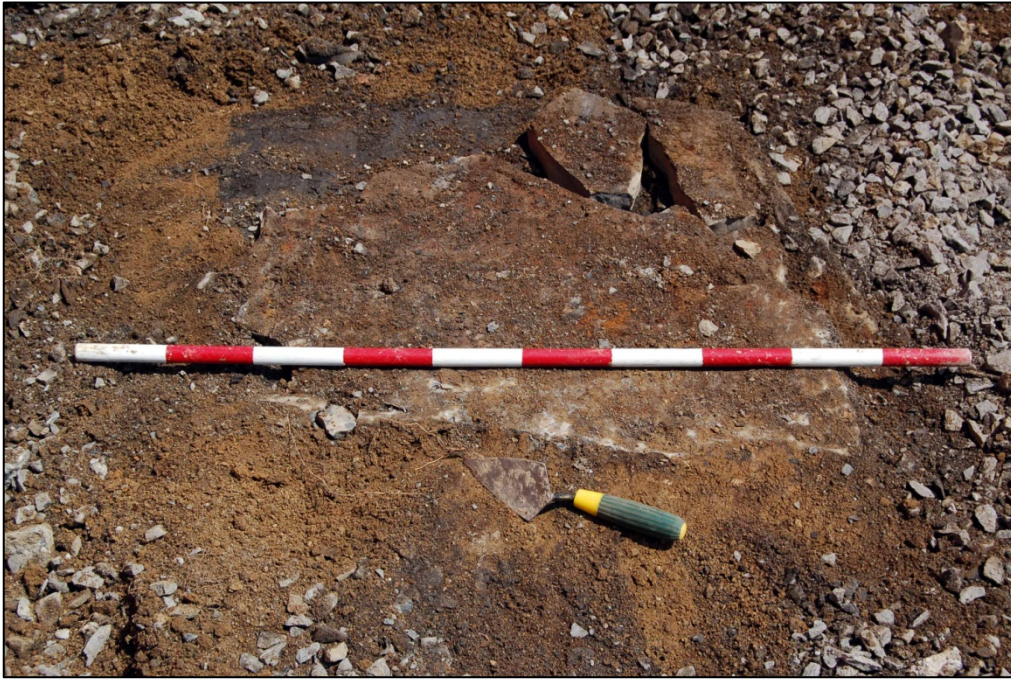
Enfin, on a mis au jour une pierre plate à  $\pm 2,4$  m de la limite nord du plancher et à  $\pm 4,4$  m de la limite est (photo 20). Cette position correspondait à la base de pilier localisée à  $\pm 35,4$  m au nord de la limite sud du plancher, du côté est, selon le plan de localisation.

**Photo 20** Dessus de la base de pilier 7, direction est (PATR12N06-142)

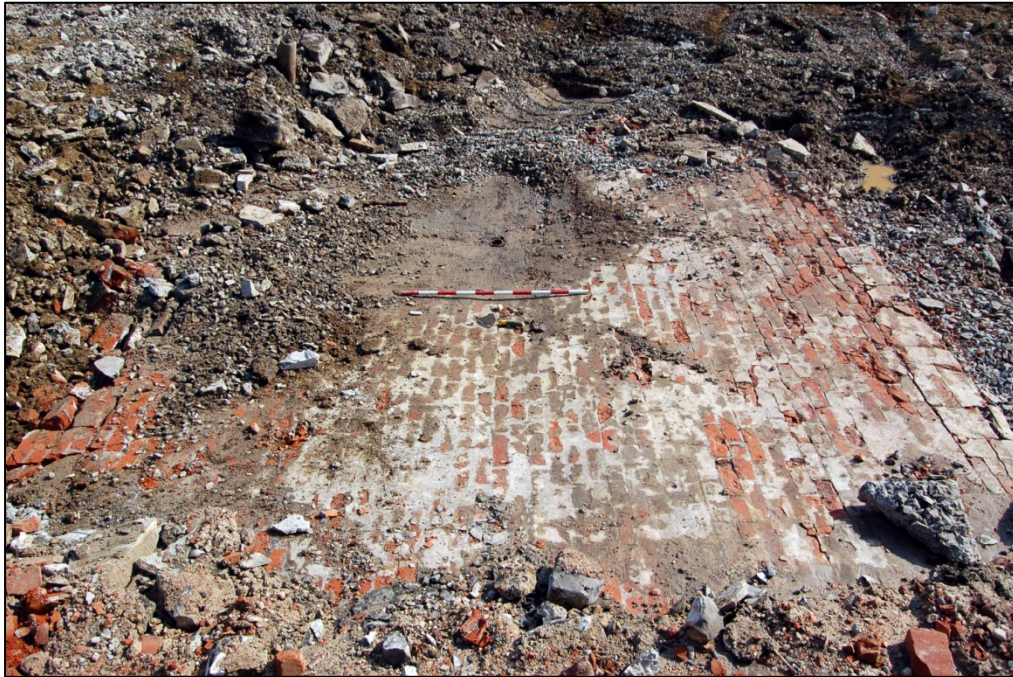
Un pavage de briques roses-orangées a été mis au jour au coin nord-ouest de la dalle sud (photo 21). Il mesurait environ 3 x 6 m et débutait à 3,75 m de la limite nord de la dalle sud. Un espace d'environ 75 cm est resté libre entre la structure de briques et le muret de béton qui marque la limite entre les deux paliers. Cet espace était occupé par du gravier grossier. Vers l'est, le pavage s'arrêtait sur le plan incliné érigé au milieu de la dalle sud. Vers l'ouest, il s'appuyait sur le mur de fondation. Les briques étaient posées de chant en rangs réguliers alternés.

Le pavage montrait une faible dépression vers le centre où se trouvait un tuyau de drain. L'ensemble évoque une utilisation spécifique comportant la récupération de liquide : salle de lavage, bouilloire, toilette, etc. Le plancher a été ultérieurement recouvert par une couche de béton d'environ 4 cm afin de rejoindre la surface du niveau inférieur de béton du reste de la dalle sud. Par la suite, une couche de béton a été coulée uniformément par-dessus les deux niveaux contigus.

**Photo 21** Plancher de briques et drain à l'extrémité nord-ouest de la dalle sud, direction est (PATR12N06-131).

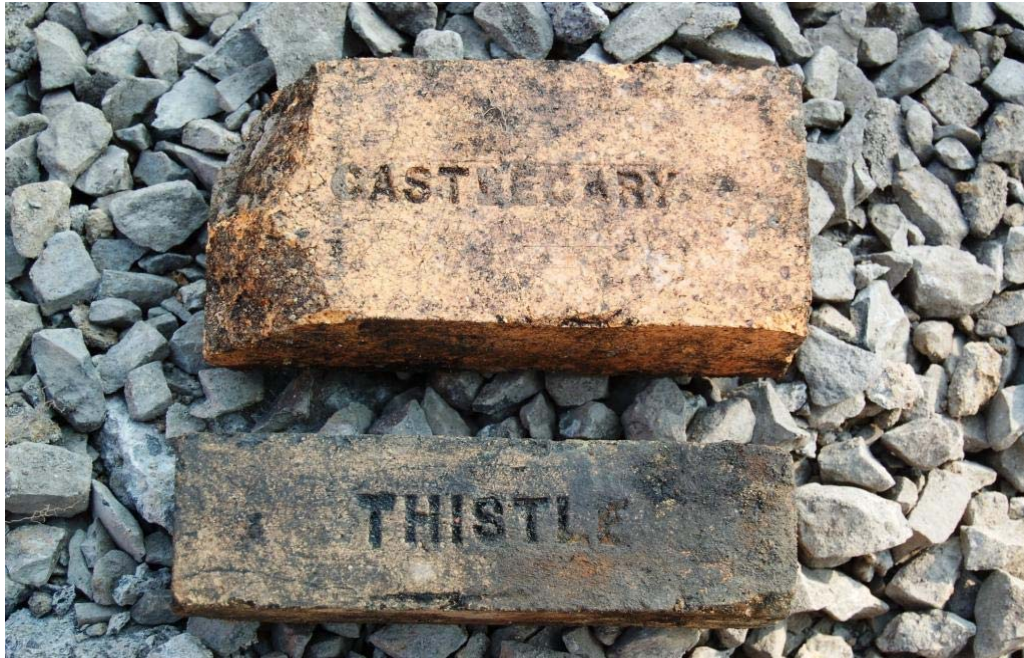
Par ailleurs, certaines briques observées parmi les débris de démolition affichaient des marques de provenance qui sont aussi des marqueurs temporels : Castlecary et Thistle (photo 21). La Castlecary Fireclay Co. a été fondée à la fin du XIX<sup>e</sup> siècle en Écosse où elle a été incorporée en 1909. Liquidée une première fois et réactivée en 1919, elle fut

**Photo 22** Briques, de type réfractaire, fabriquées en Écosse (PATR12N06-130)
