# RECHERCHES TRANSPORT

### CHAUSSÉES AVEC BÉTON ET FIBRES:

### COMPTE RENDU DE DEUX EXPÉRIENCES PILOTES

CHANVILLARD, G., LUPIEN, C., AÏTCIN, P.-C. ET LAPLANTE, P.  
DÉPARTEMENT DE GÉNIE CIVIL  
FACULTÉ DES SCIENCES APPLIQUÉES  
UNIVERSITÉ DE SHERBROOKE

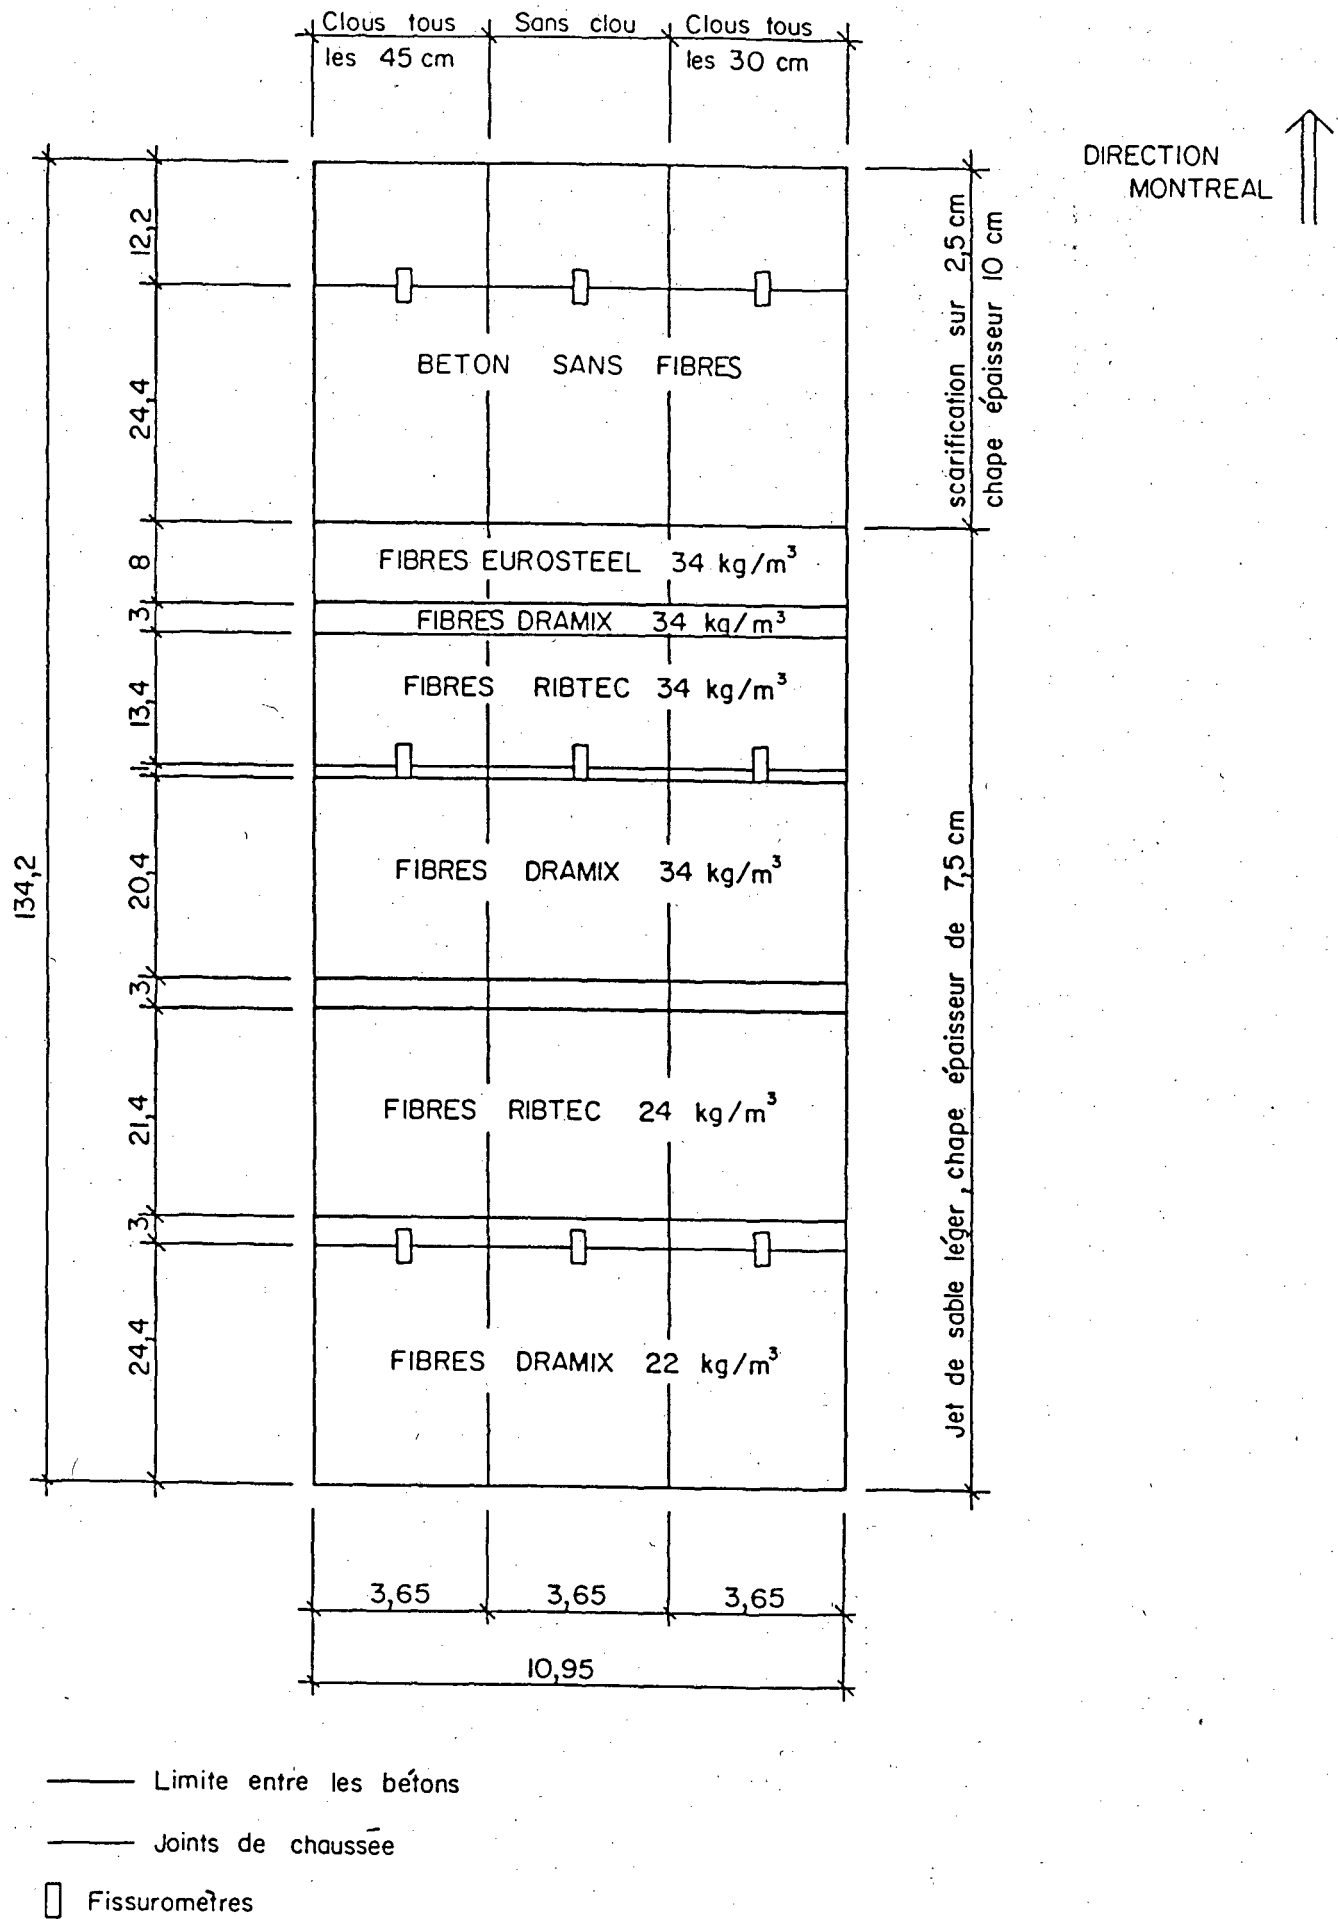
Fig. 2: Autoroute 40 - Construction de chapes minces avec béton renforcé de fibres - Description des planches d'essai.

L'expérience de l'autoroute 40 a consisté essentiellement en un resurfaçage de dalles existantes. Quelques réparations structurales avaient été réalisées avant de procéder au resurfaçage. L'originalité de l'opération a consisté d'une part à créer un lien mécanique entre la vieille et la nouvelle dalle en béton à l'aide de clous partiellement enfoncés dans la dalle existante, et, d'autre part, à utiliser du béton contenant des fibres d'acier pour développer de meilleures propriétés mécaniques du béton.

La conception de ces planches d'essai a été planifiée de façon à permettre d'éprouver 18 conditions d'essai différentes. Chacune des planches d'essai a comporté une ou plusieurs variantes qui peuvent être regroupées en trois classes:

- a) **préparation de la surface:** les dalles existantes ont été soit scarifiées, soit nettoyées au jet de sable;
- b) **ancrage:** certaines dalles ont été liaisonnées en utilisant des clous d'ancrage avec des espacements de 300 mm et 450 mm. D'autres dalles ont été construites sans clous d'ancrage. Les clous utilisés avaient 3,75 cm de longueur et étaient enfoncés partiellement dans le béton;
- c) **fibres d'acier:** trois types de fibres d'acier ont été utilisées et les concentrations de fibres ont varié de 22 à  $34 \text{ kg/m}^3$ . Quelques dalles ont également été construites sans l'utilisation de fibres d'acier.

La figure 2 localise chacune des planches d'essai et résume également l'éventail des conditions d'essai.

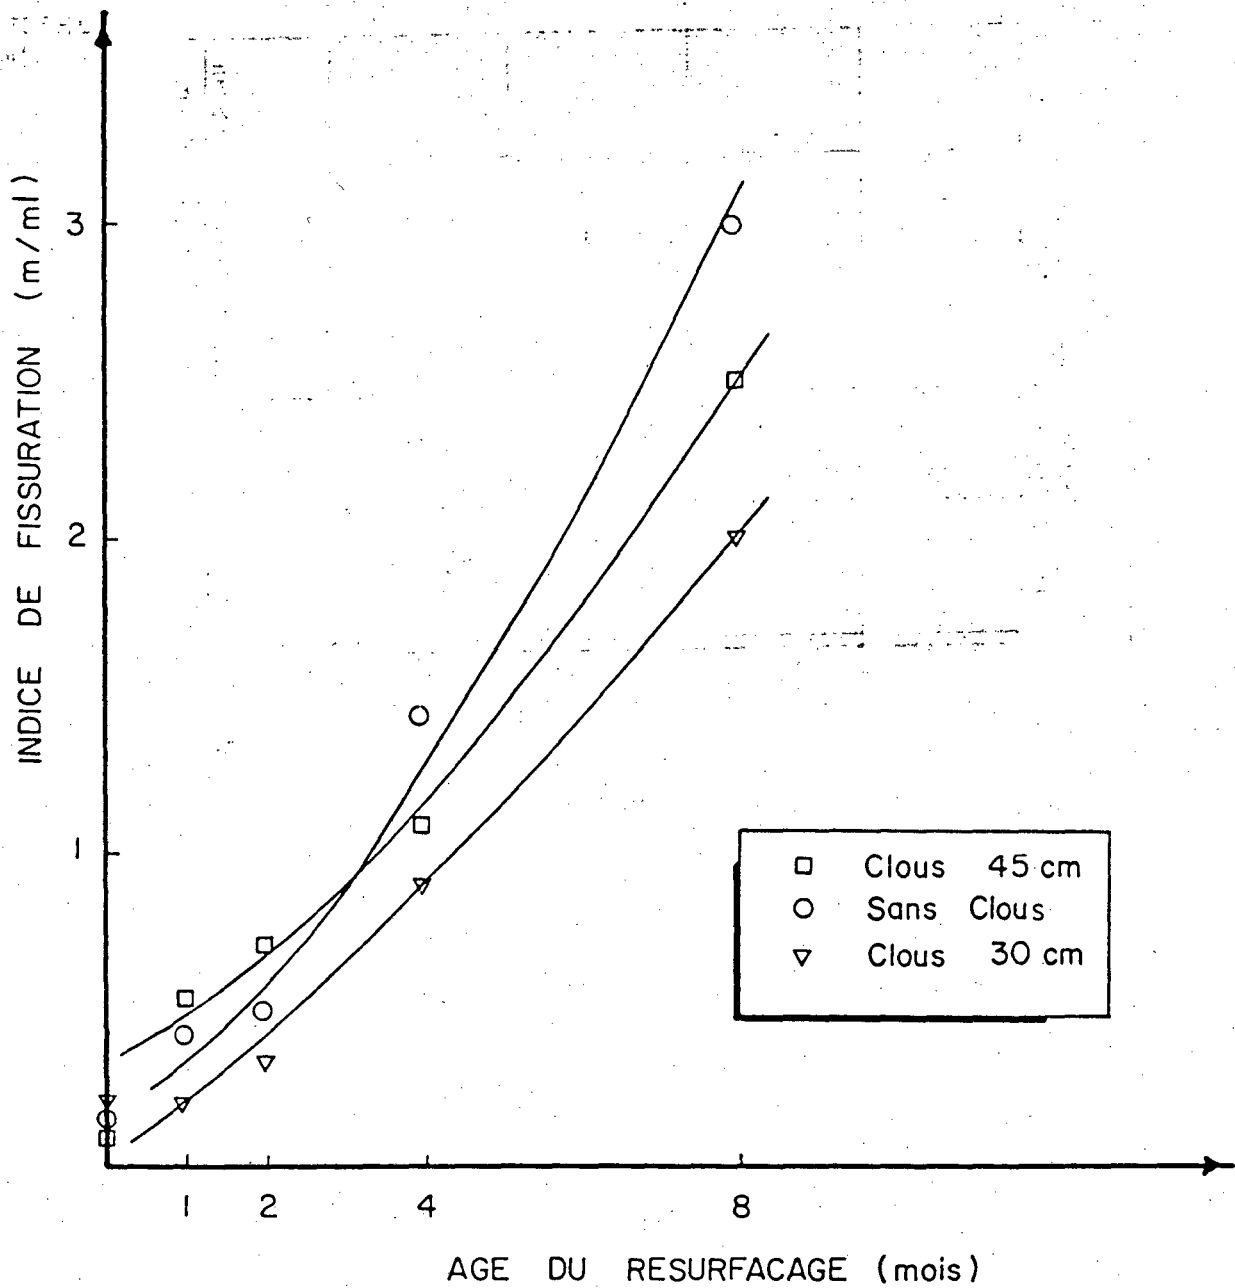
Fig. 3: Evolution des indices de fissuration du béton sans fibres selon les conditions de clouage.

écoulés après la construction. Sur la figure 3, on peut observer le comportement des dalles construites avec le béton conventionnel. Chaque courbe de comportement représente une des conditions d'ancrage expérimentées. Ainsi, on peut observer qu'après 8 mois de mise en service, les dalles sans clous d'ancrage montrent une fissuration de l'ordre de 3 mètres de fissure par mètre linéaire de dalle, alors que ce taux est de l'ordre de 2,5 m.m.l. dans le cas des dalles ancrées avec un espacement des clous de 30 cm. L'influence des clous d'ancrage et de leur espacement est donc marquée, mais il demeure que dans tous les cas, les performances après 8 mois de service sont très faibles.

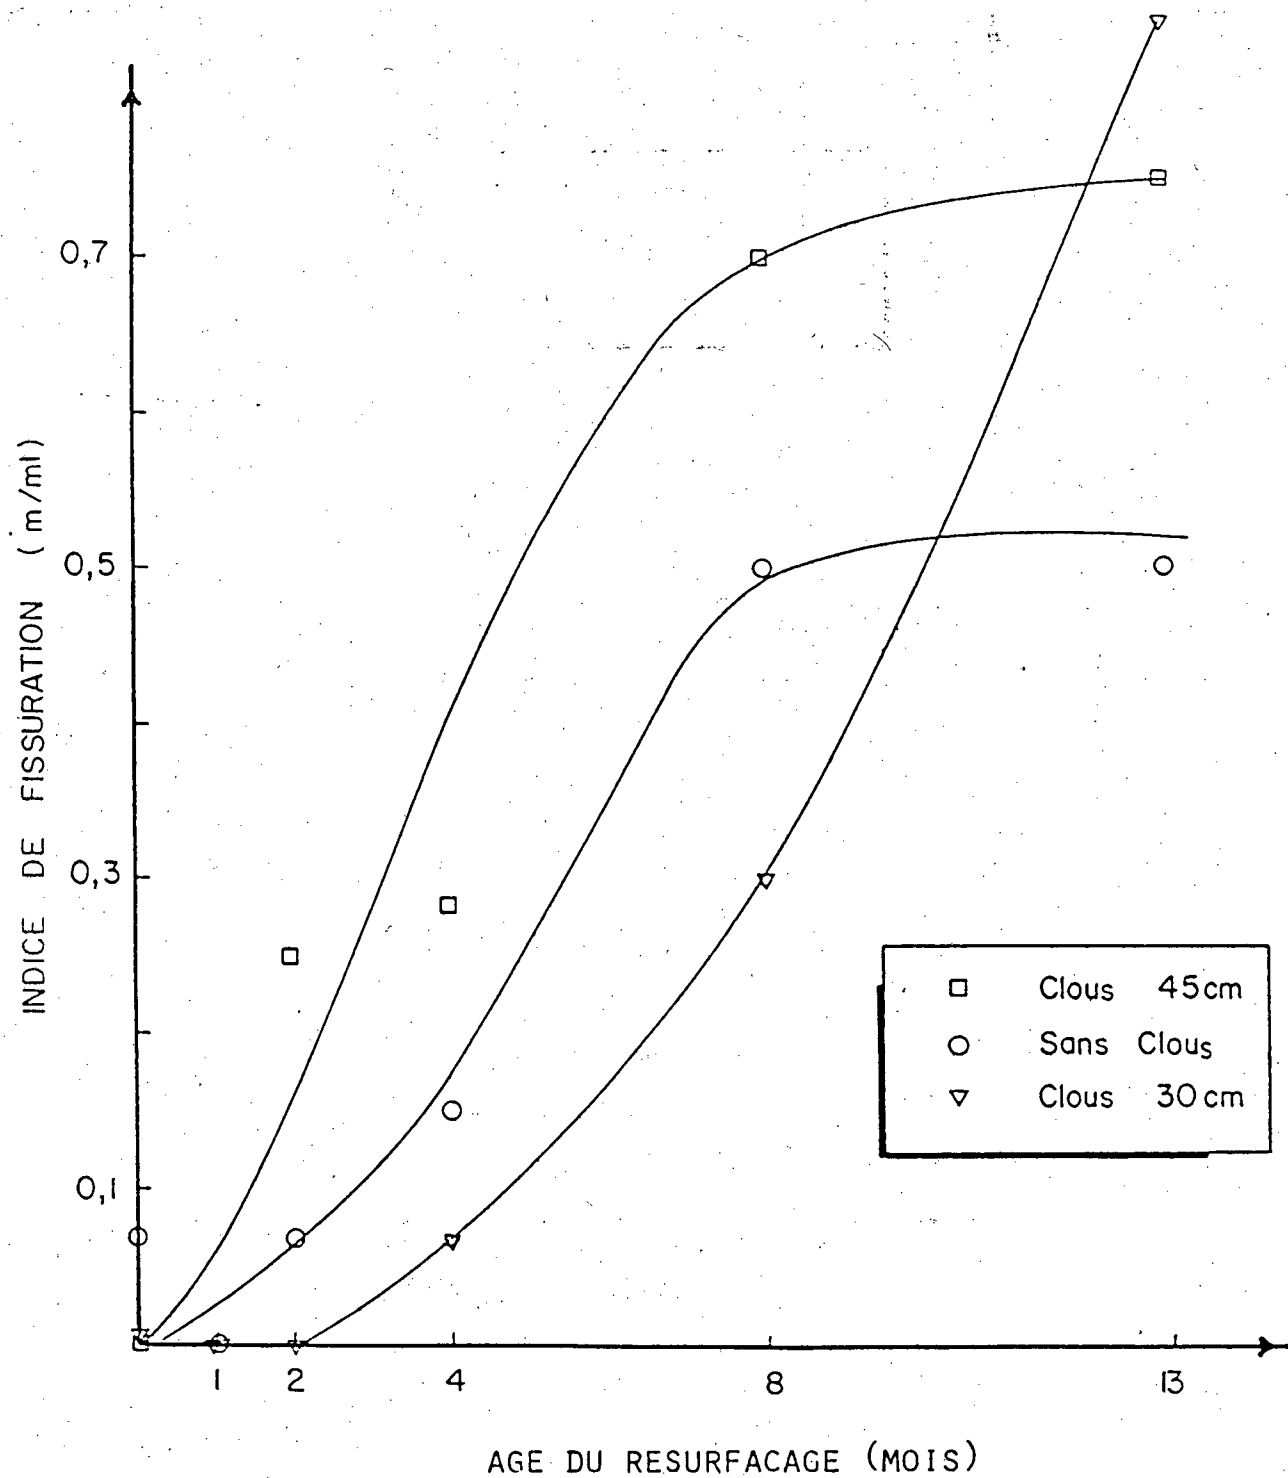
Fig. 4: Evolution des indices de fissuration du béton avec fibres ( $22 \text{ kg/m}^3$ ) selon les conditions de clouage.

Les performances des dalles d'essai construites avec le béton renforcé de fibres dont la concentration était de  $22 \text{ kg/m}^3$  sont présentées à la figure 4. Pour les trois conditions d'essai expérimentées, on peut observer que les taux de fissuration sont bien inférieurs à ceux observés dans les cas des planches d'essai avec le béton conventionnel. La meilleure performance après 8 mois a été obtenue avec un espacement des clous d'ancrage de 30 cm, pour un taux de fissuration de 0,3 m/m.l. Les taux de fissuration pour les dalles sans clous et avec espacement des clous de 45 cm sont respectivement de 0,5 et 0,7 m/m.l. Dans l'ensemble, les résultats après 8 mois tendent à montrer que l'influence relative des clous d'ancrage est atténuée lorsque l'on est en présence de béton renforcé de fibres, puisque l'influence des fibres est plus importante que celles des clous d'ancrage.

Entre le 8e et le 13e mois, le développement de fissures s'est arrêté et on a observé un palier sur deux des courbes. Il est cependant étonnant de constater que dans le cas des dalles ancrées avec un espacement de 30 cm, une micro-fissuration a continué à se développer.

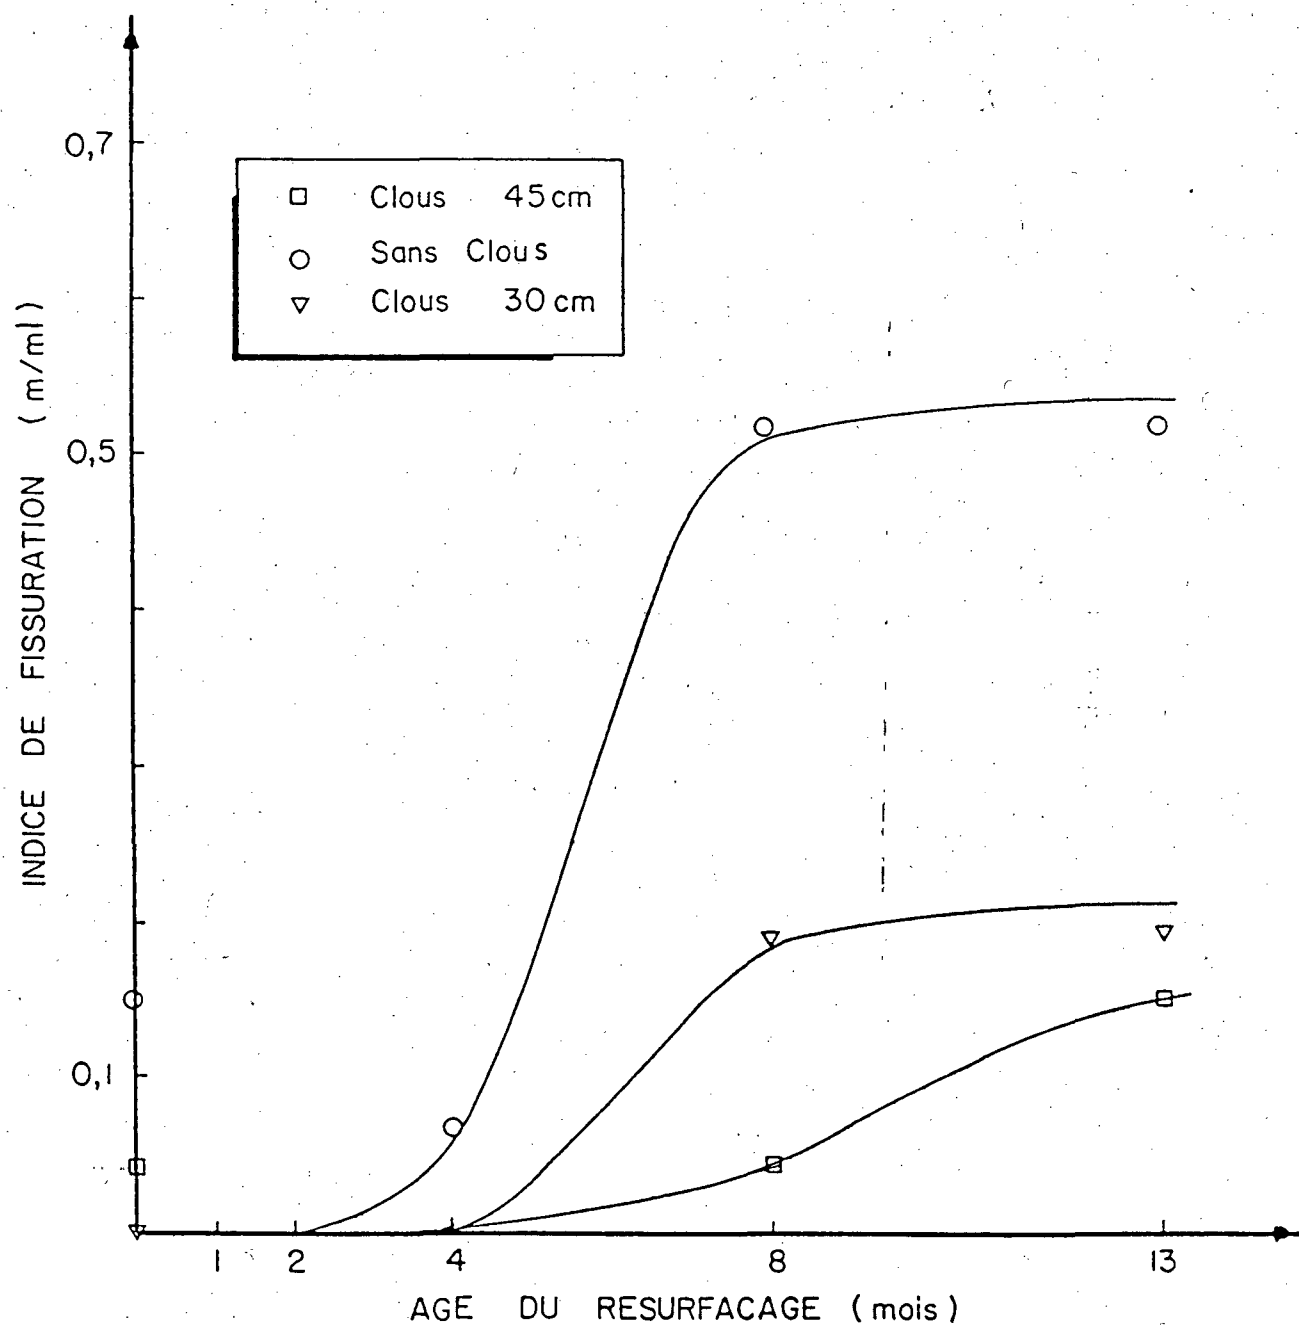
Fig. 5: Evolution des indices de fissuration du béton avec fibres (34 kg/m<sup>3</sup>) selon les conditions de clouage.

La figure 5 présente les résultats des dalles d'essai construites avec le béton renforcé de fibres dont la concentration était de  $34 \text{ kg/m}^3$ . Dans l'ensemble, les taux de fissuration sont plus faibles que précédemment et ils sont de 0,52, 0,19, 0,15 m/m.l. respectivement pour les dalles sans ancrage et celles avec les clous espacés de 30 et 45 cm. Donc, dans ces derniers cas, l'influence des clous d'ancrage est bien démarquée.

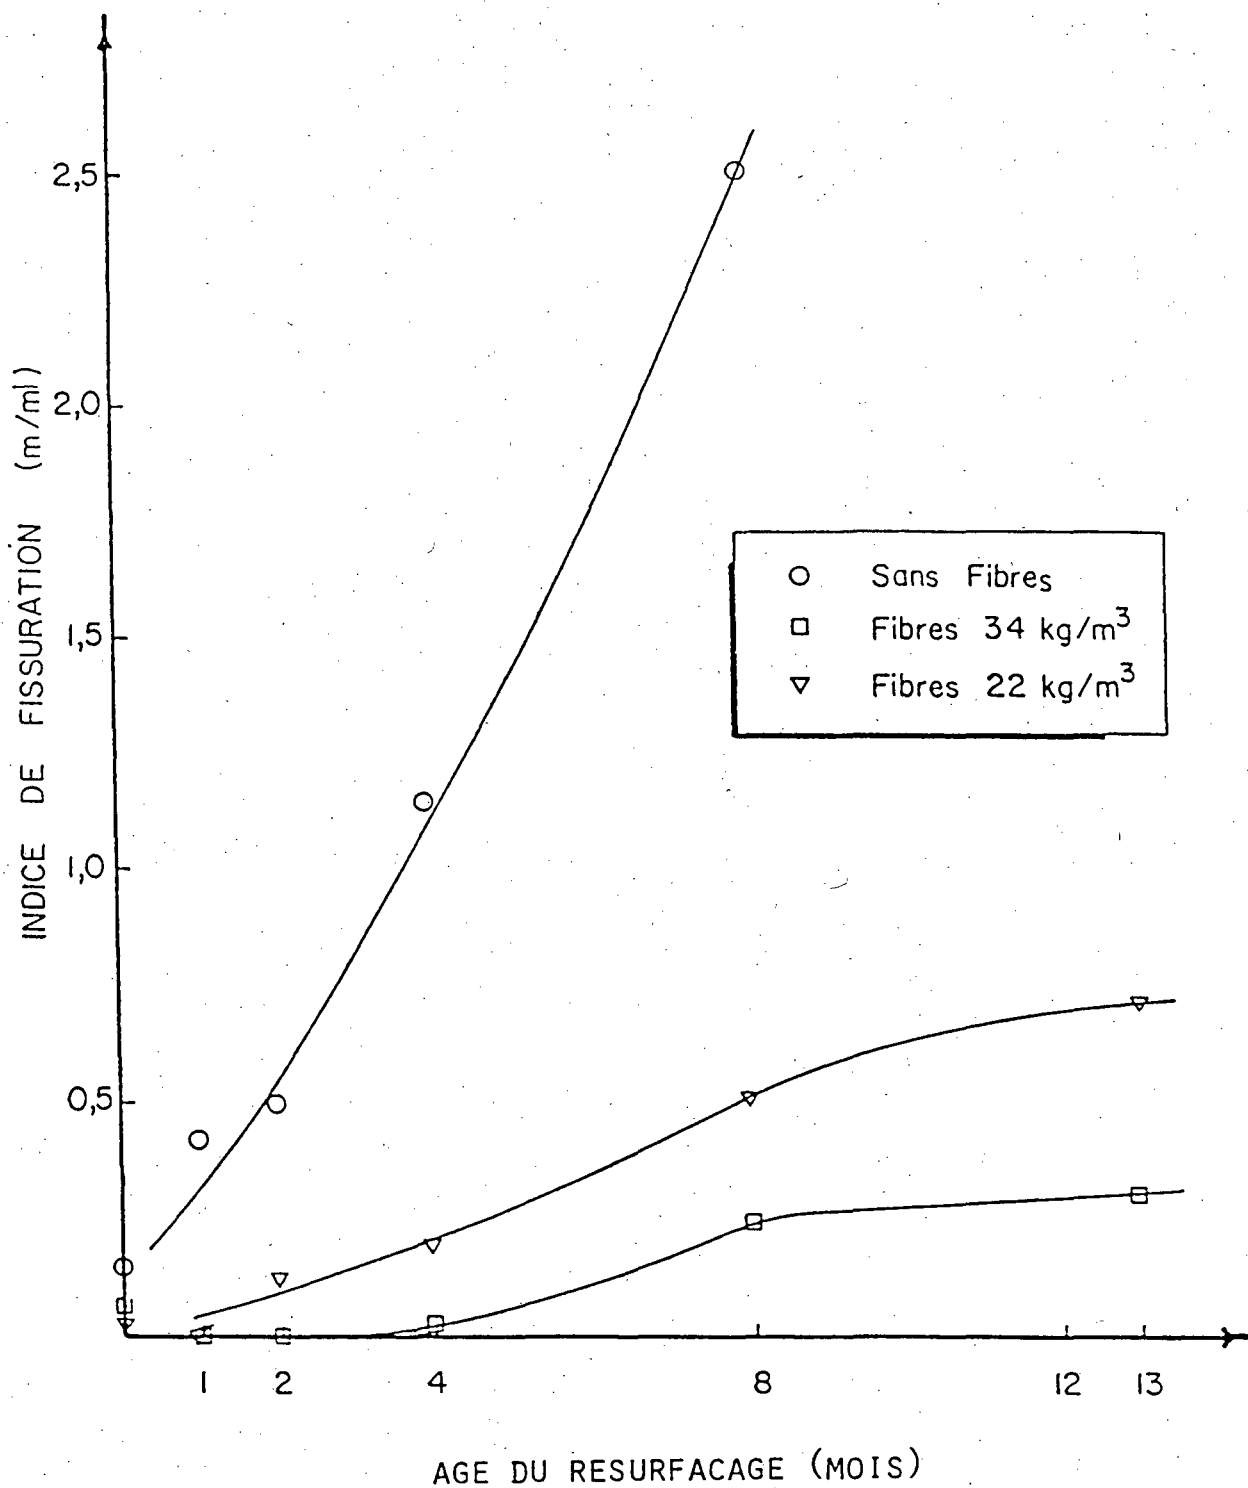
Fig. 6: Evolution des indices de fissuration selon le type de béton.

Finalement, la figure 6 présente les taux moyens de fissuration pour l'ensemble des dalles selon les différents bétons sans fibres avec concentration de fibres de  $22 \text{ kg/m}^2$ , et de  $34 \text{ kg/m}^3$ . La comparaison des trois courbes met en évidence l'influence très positive des fibres et de la concentration de fibres dans le béton.

Le développement de la fissuration est apparu rapidement après la construction et s'est arrêté après 8 mois de mise en service pour les dalles avec béton renforcé de fibres. Il s'agit de fissures transversales qui sont demeurées bien fermées. Le développement de micro-fissures est expliqué par des phénomènes de contraintes thermiques ainsi que de retrait du béton, qui provoquent des mouvements différentiels entre la vieille dalle de béton et la nouvelle.
