# Relevé des éléments de transport

Rapport de  
l'équipe des étudiants  
au sous-ministre  
des Transports

**OBJET:** Mandat des étudiants universitaires affectés au relevé des éléments de transport susceptibles d'amélioration sur les réseaux du ministère des Transports

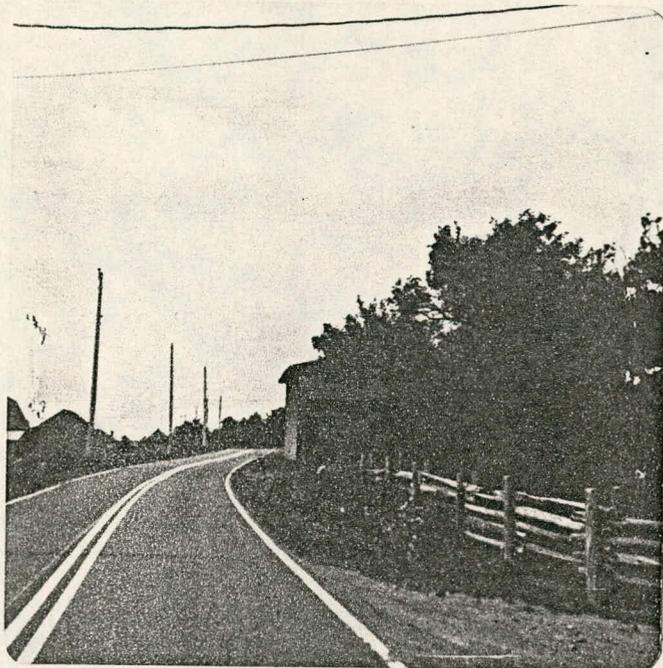
Route 132 à la sortie de St-Denis en direction ouest, le panneau annonçant « Rivière Ouelle » 6 et Québec 98, est à demi caché.

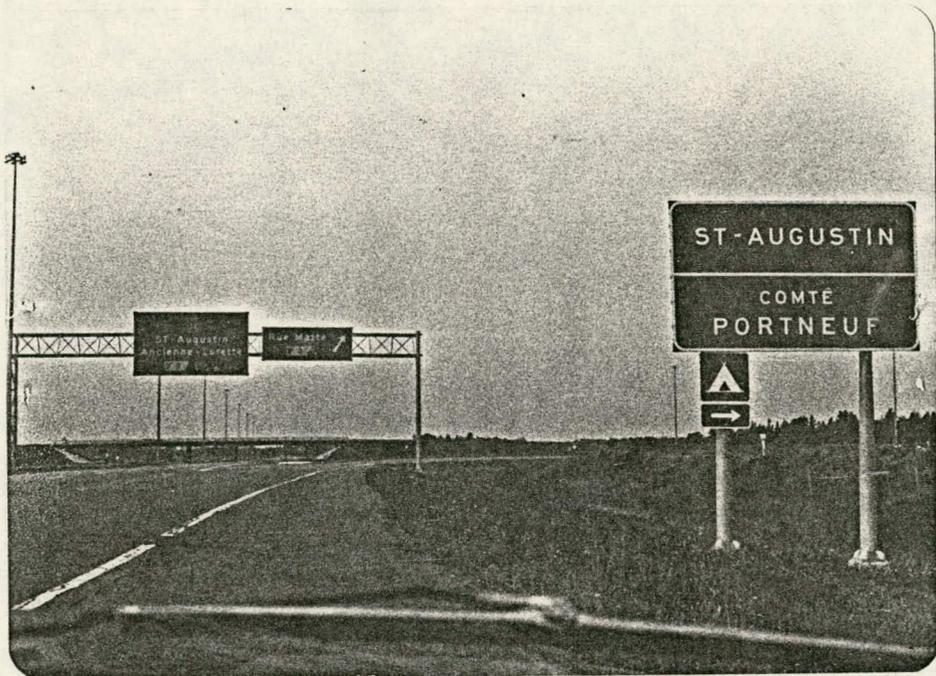
Boul. Charest. Mauvaise orientation. On a dépassé An-  
cienne-Lorette de 6 ou 7 milles. Il fallait sortir au boul.  
Duplessis nord.

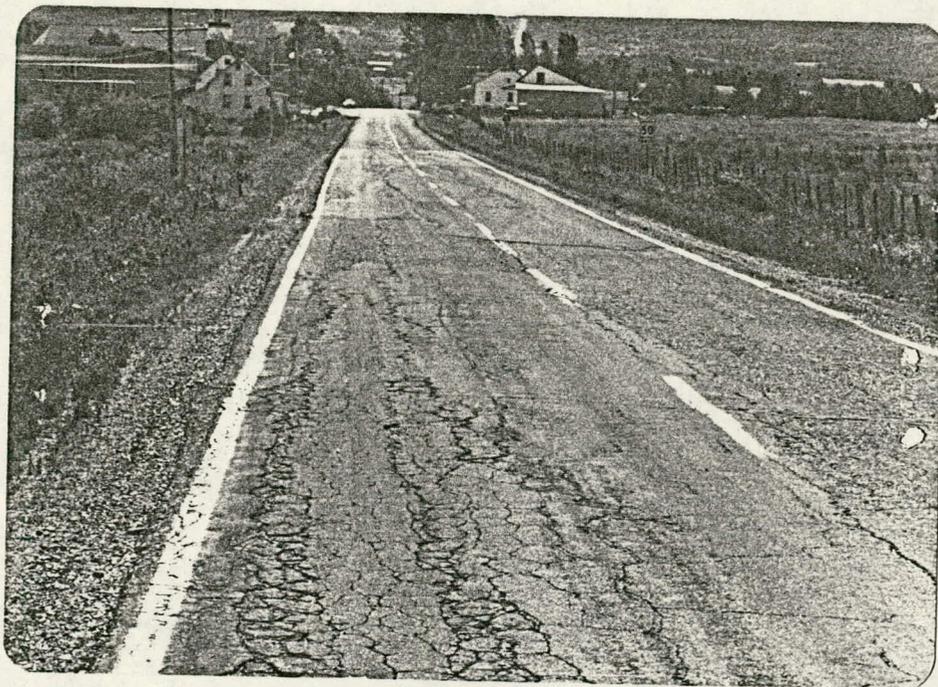
Route 175. État général: route très fissurée, très peu d'accotement, route qui a subi plusieurs rapiécages, inutiles car elle est à refaire.

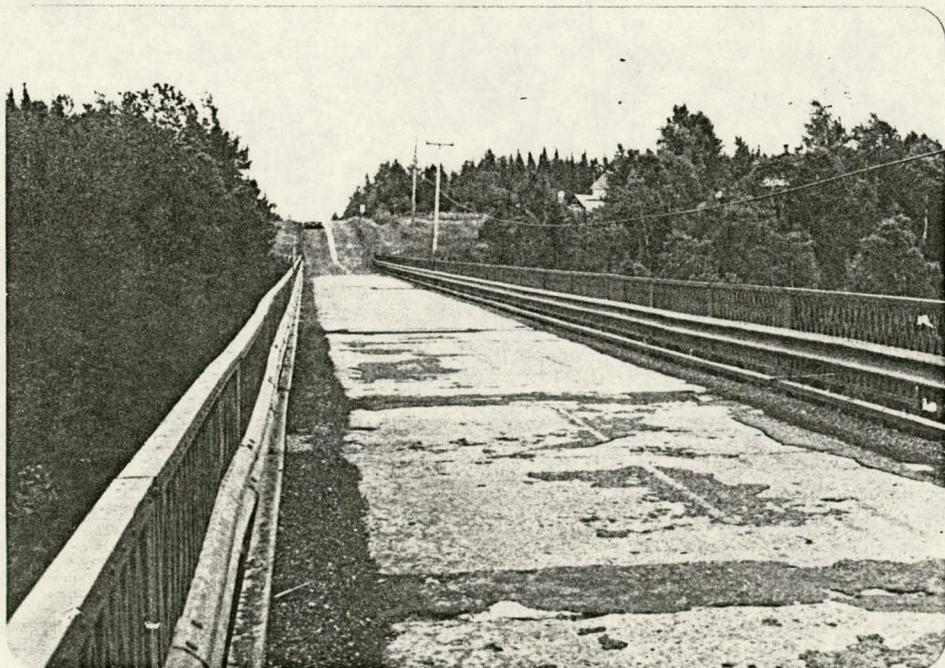
Route 275. Route et pont en mauvais état à Morrissette Station.

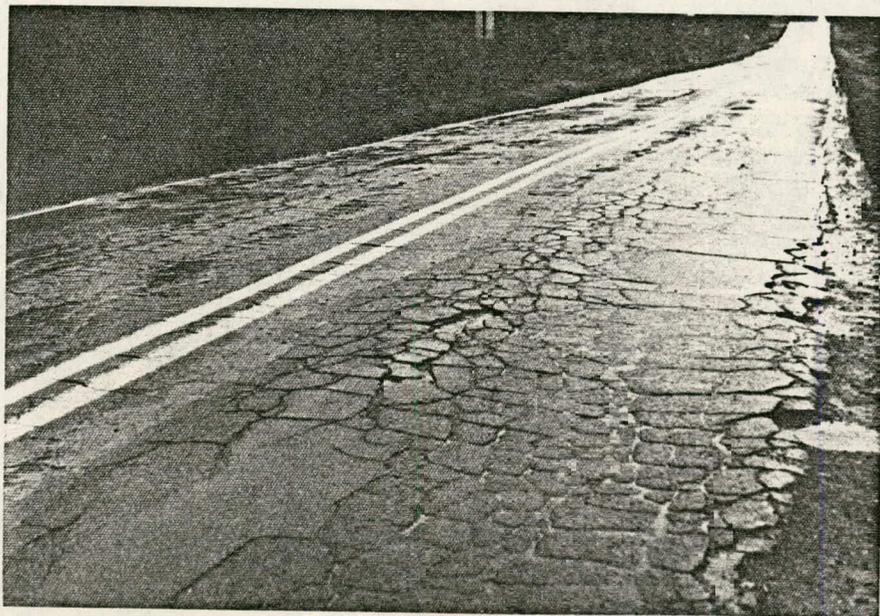
Route 108 après Gould vers l'est. Fissure multidimensionnelle — district 25.

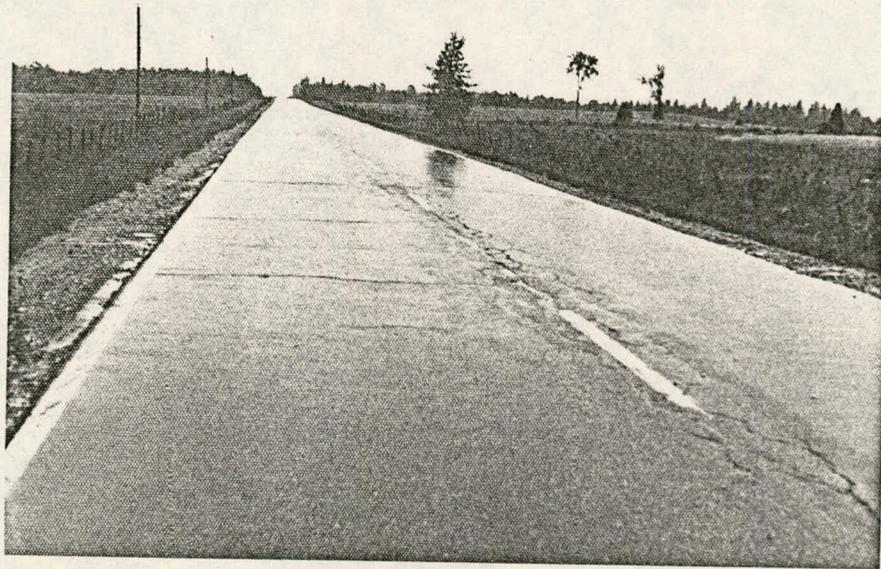
Route 108 — 3 milles avant Gould. Pavage très bien mais nombreuses fissures longitudinales et transversales. Le bout le plus beau de la 108 dans le district 25.

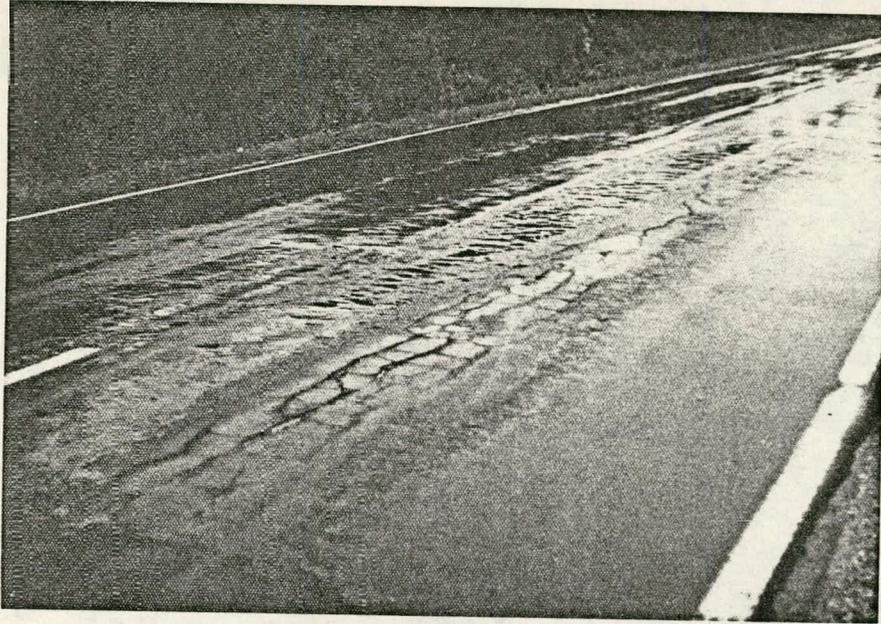
Route 214 près de la jonction 108 — district 25 asphalte  
très vieux et usé — fissures.

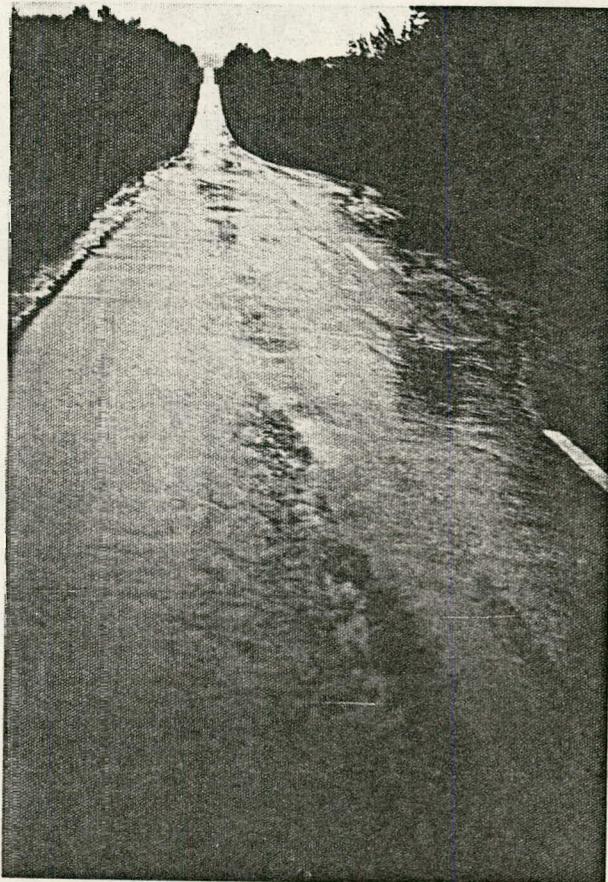
Route 10E — ≈12 milles avant Gould vers Cookshire,  
repavage mal fait — notez le drainage.

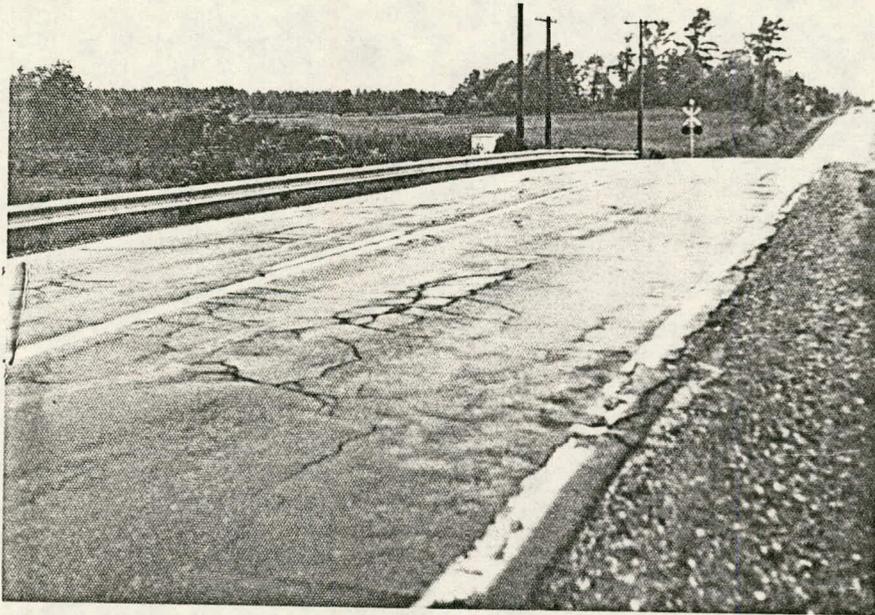
Fissure multidimensionnelle + nombreuses bosses 253 à environ 1 mille de Cookshire vers la frontière, district 25.

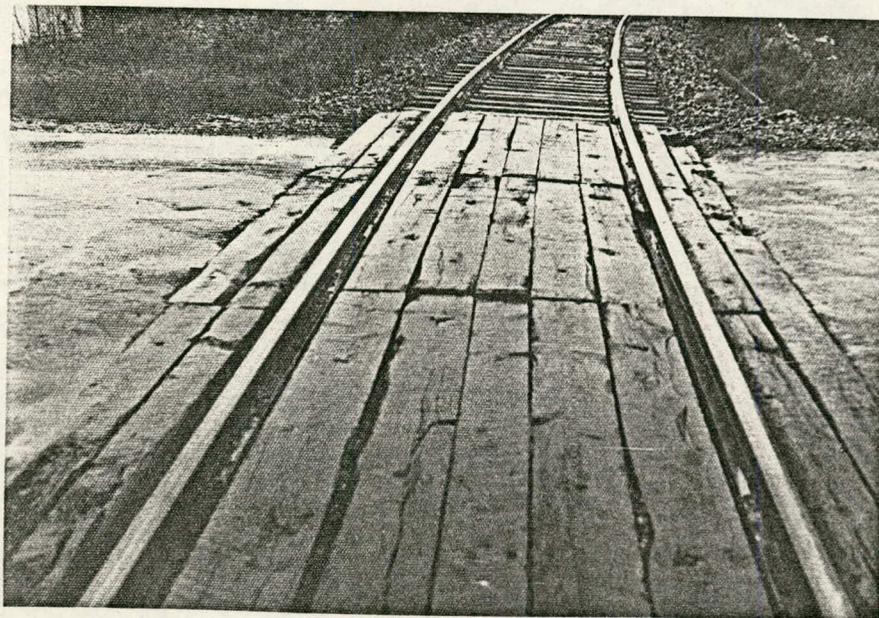
Voie ferrée dangereuse — à noter que les planches lèvent lorsqu'il y a passage 1 mille de Cookshire vers frontière sur 253 — district 25.

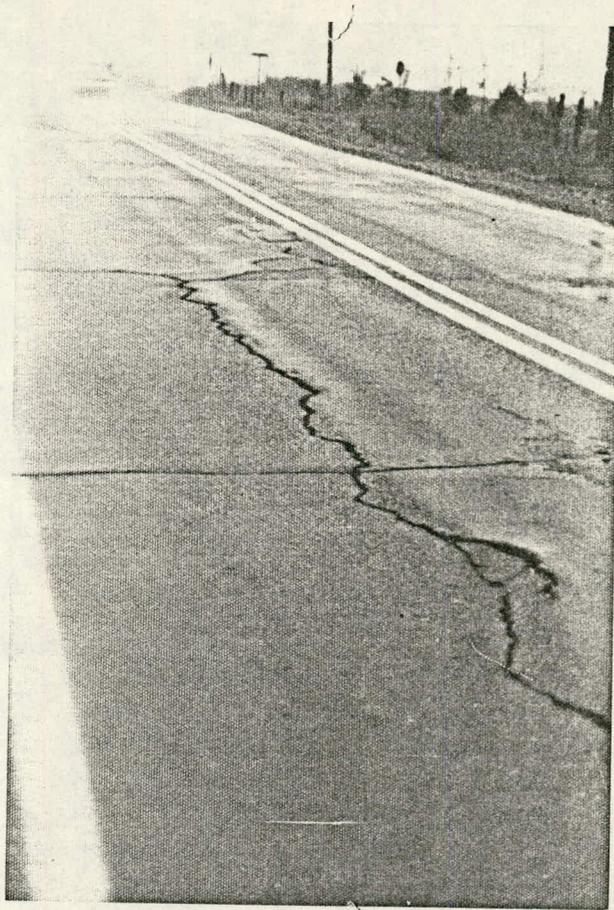
Fissure longitudinale et transversale 253 entre East Argus & Cookshire — district 25.

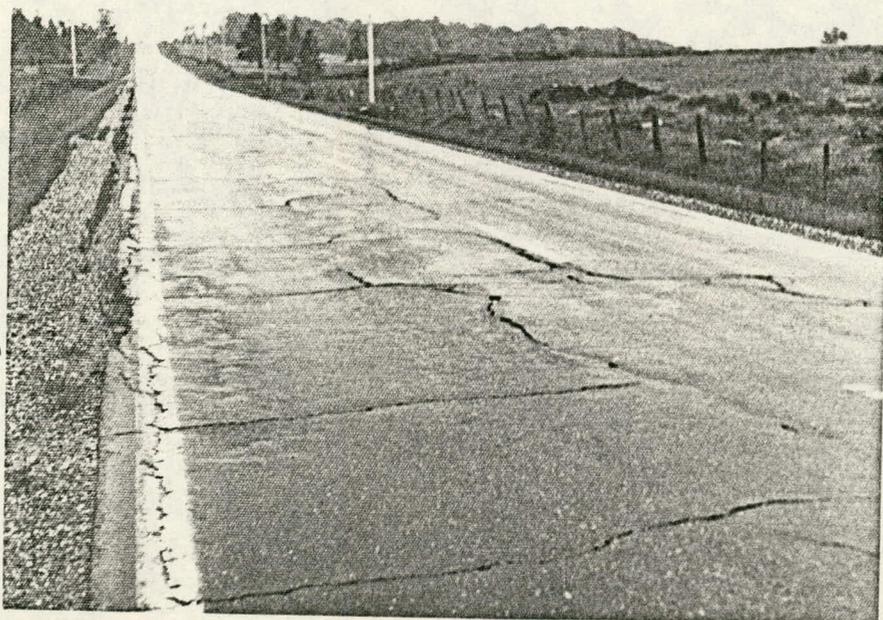
Fissure multidimensionnelle accotement restreint 253 — entre Cookshire et frontière — district 25.

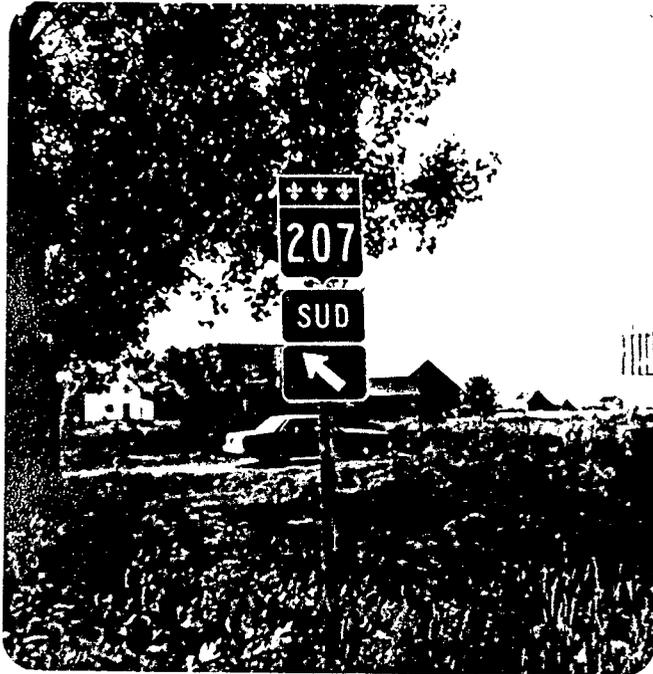
Route 217, indication de la route 207 à la place de 217, district 67, 6 milles de La Prairie.
