Carleton - Bonaventure - Réfection de la route de la Montagne  
- Rapport

Ministère des Transports  
Direction des sols et matériaux  
**Service des sols et chaussées**

ROUTE DE LA MONTAGNE  
MUNICIPALITE DE CARLETON  
COMTE DE BONAVENTURE

Québec, le 19 avril 1988.

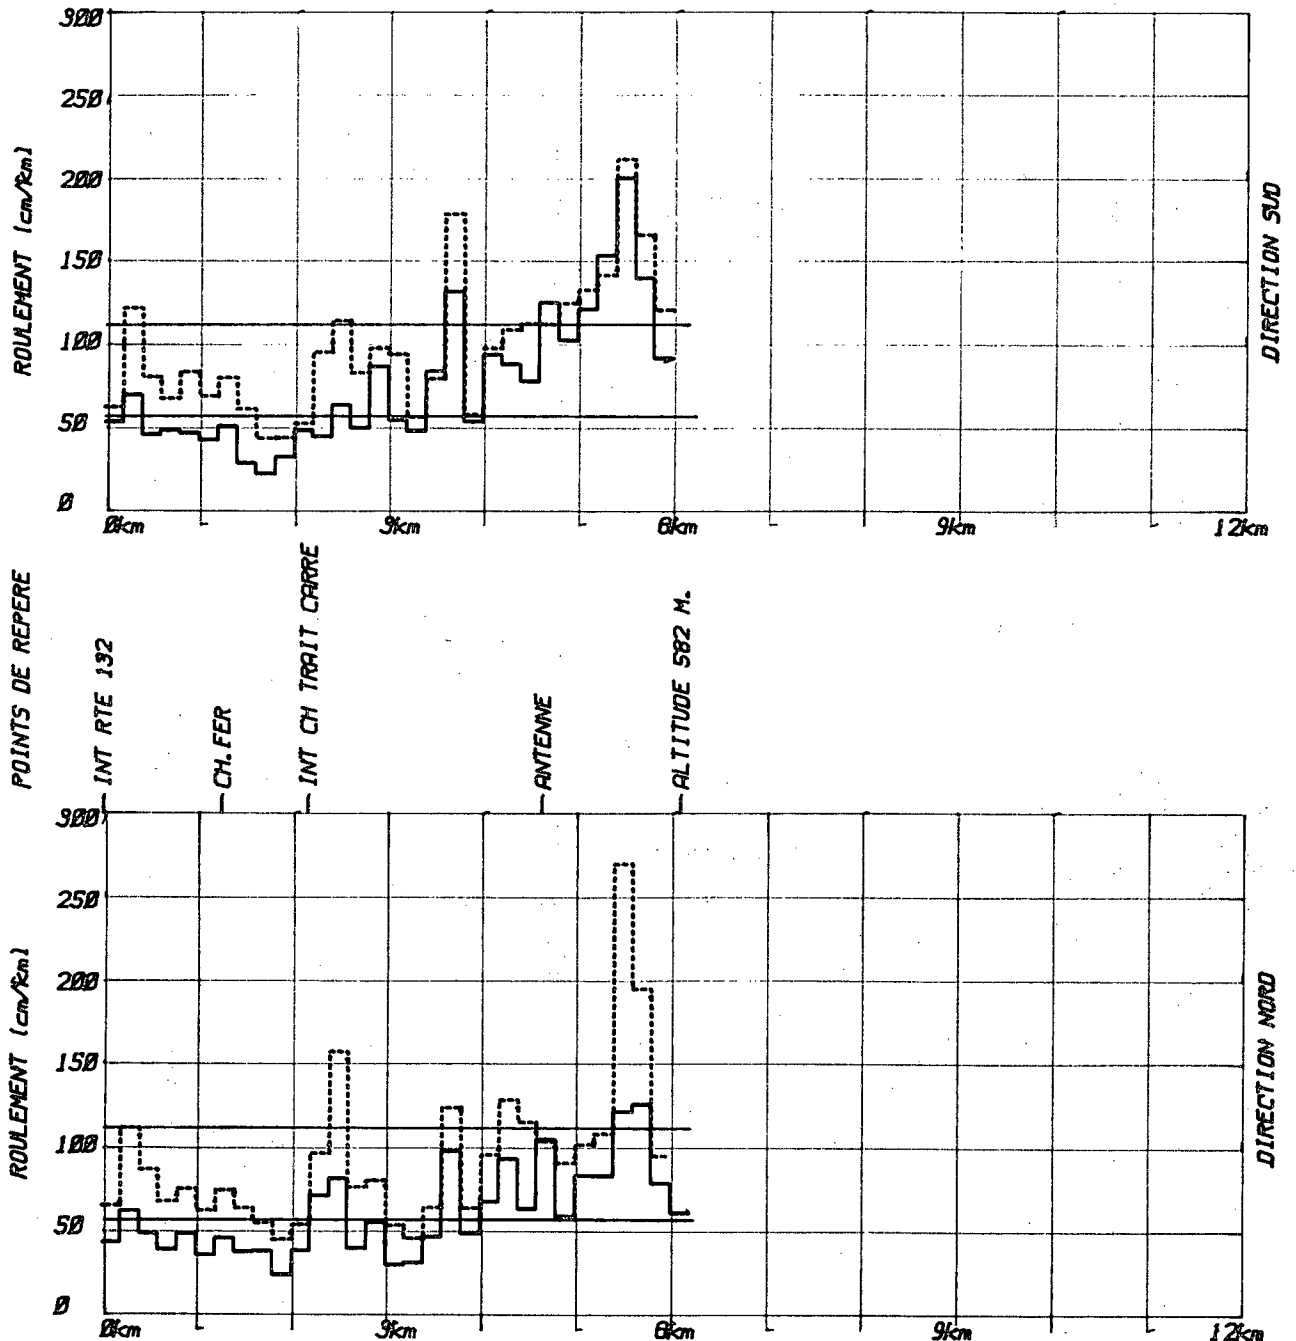
FIGURE 2

L'uni de la chaussée a été mesuré en mars et juillet 1987. Les résultats des essais exécutés à l'aide de l'appareil Mays apparaissent à la figure 2. Ils indiquent une qualité de roulement généralement acceptable entre les kilométrages 0,00 et 2,20 et plutôt pauvre sur le reste du tronçon. L'écart parfois important apparaissant entre les valeurs enregistrées à l'hiver et à l'été montre que la route est un peu gélive notamment entre les kilométrages 2,20 et 6,10.

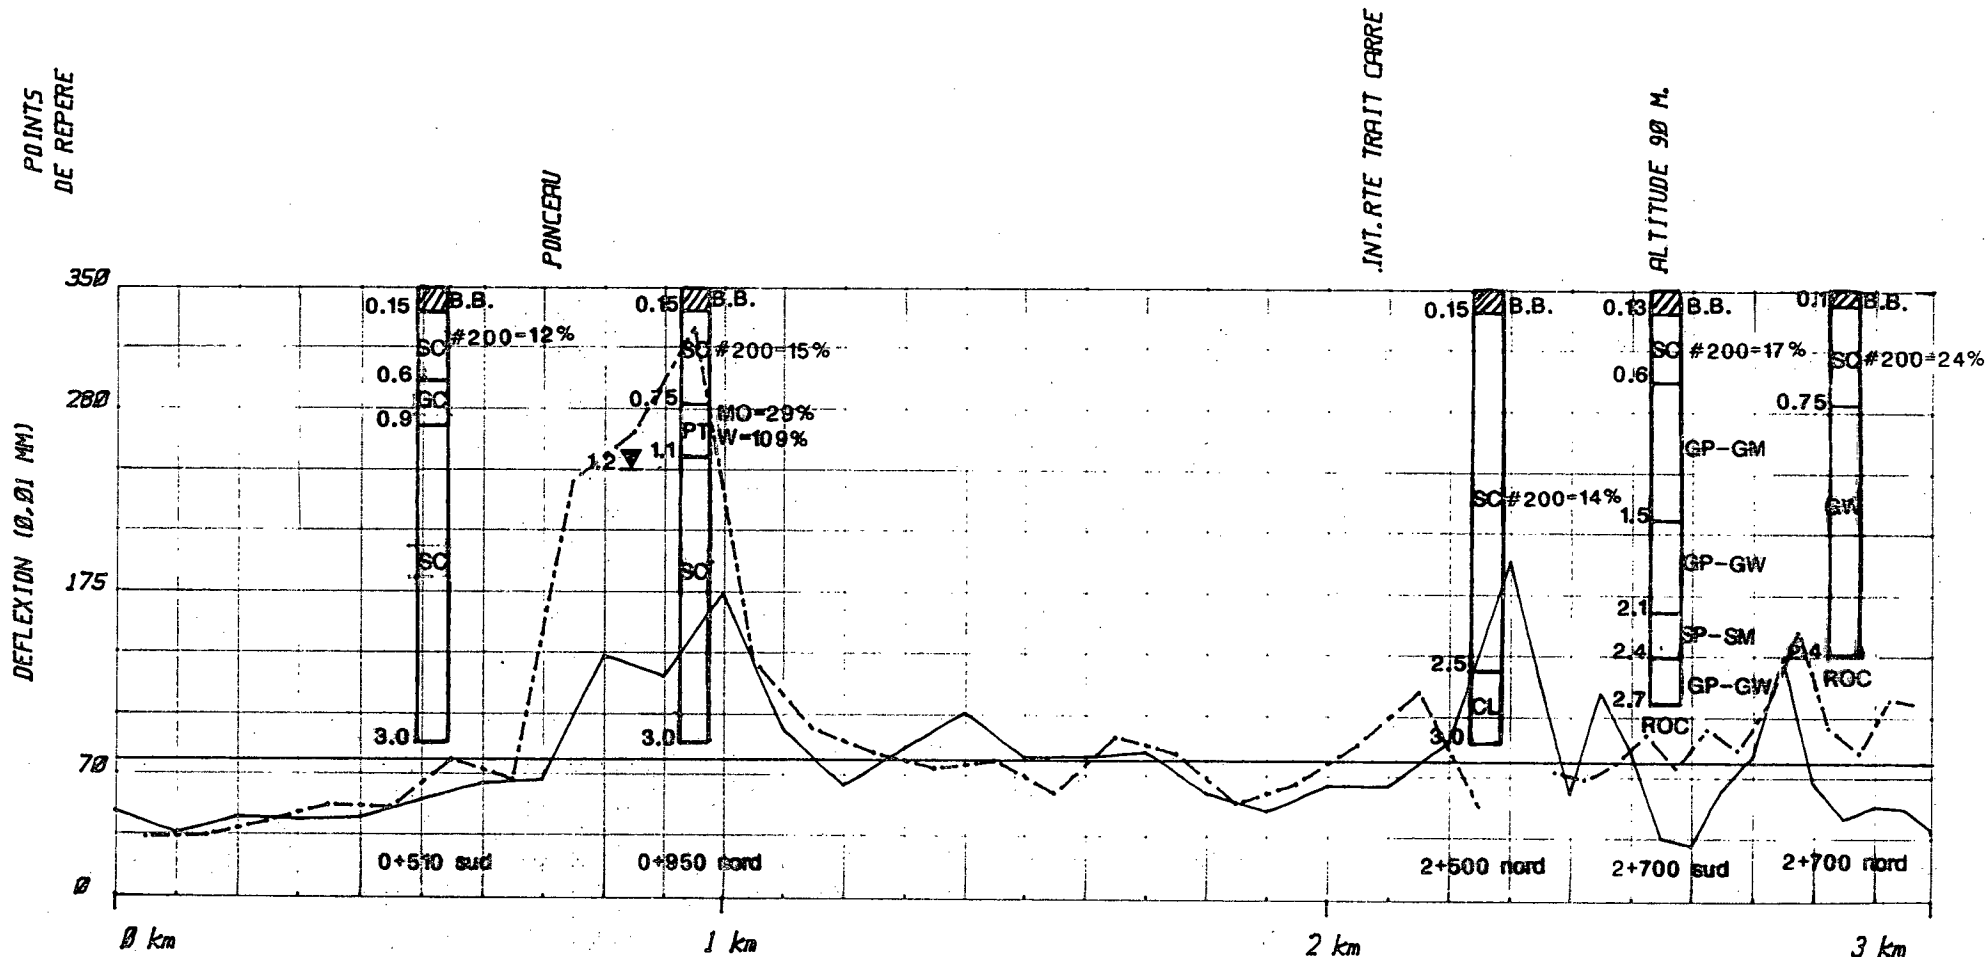
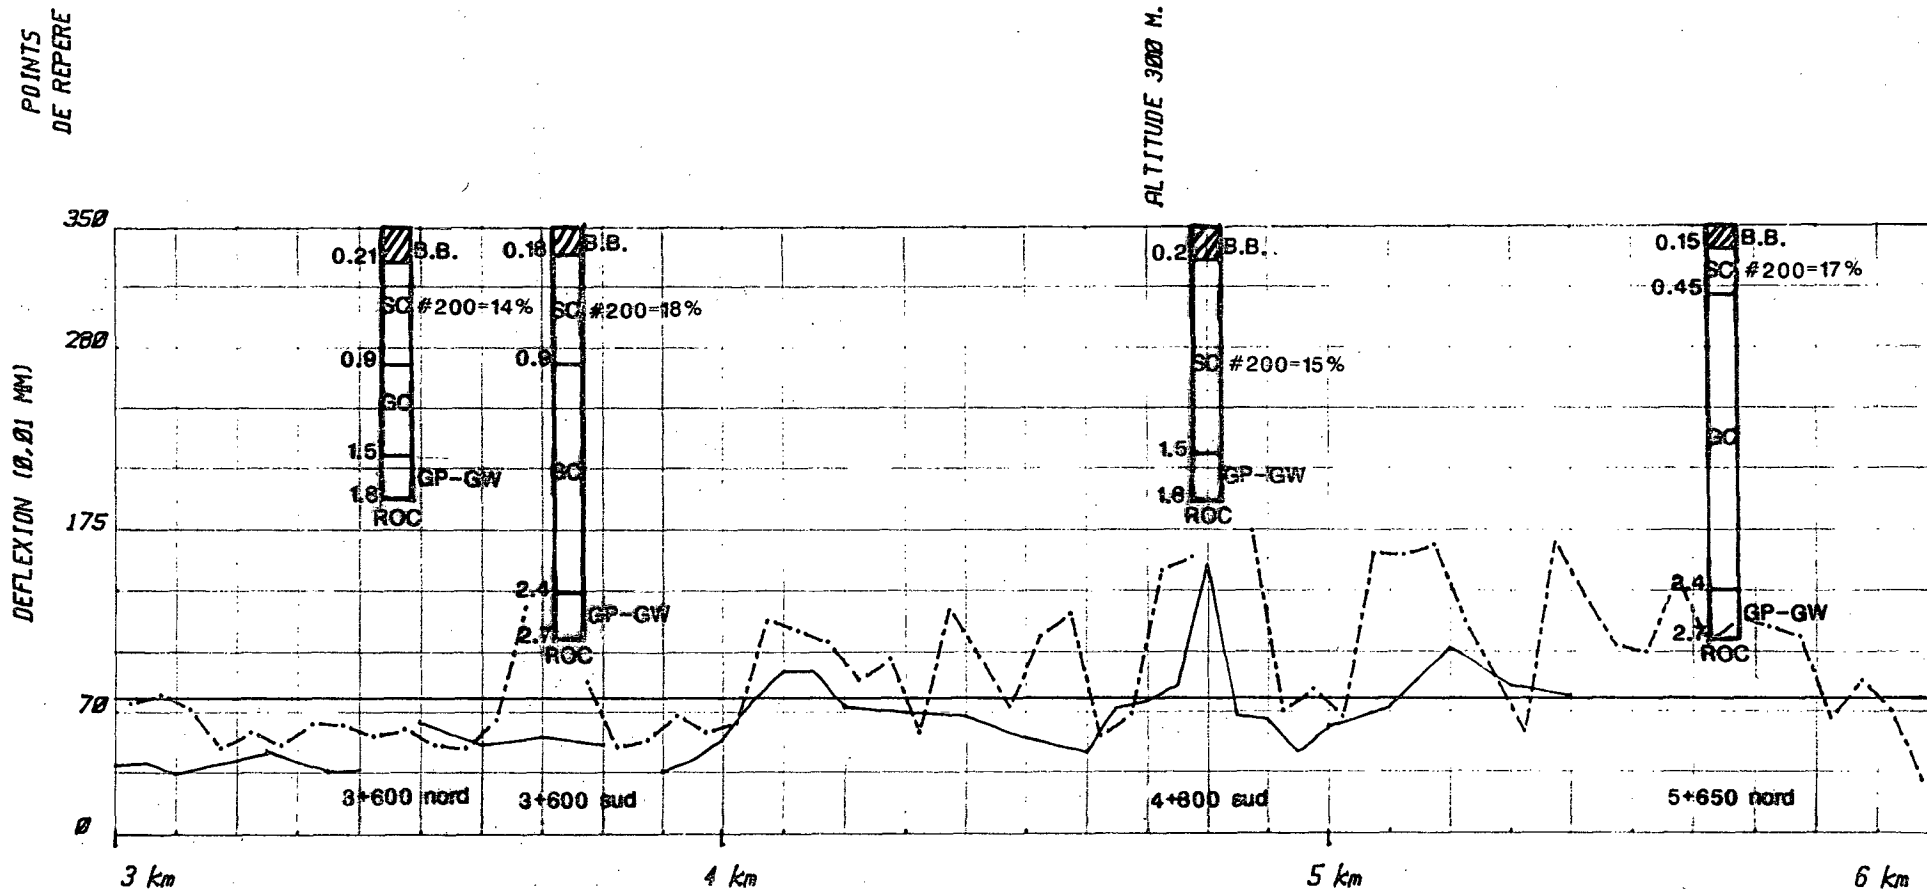
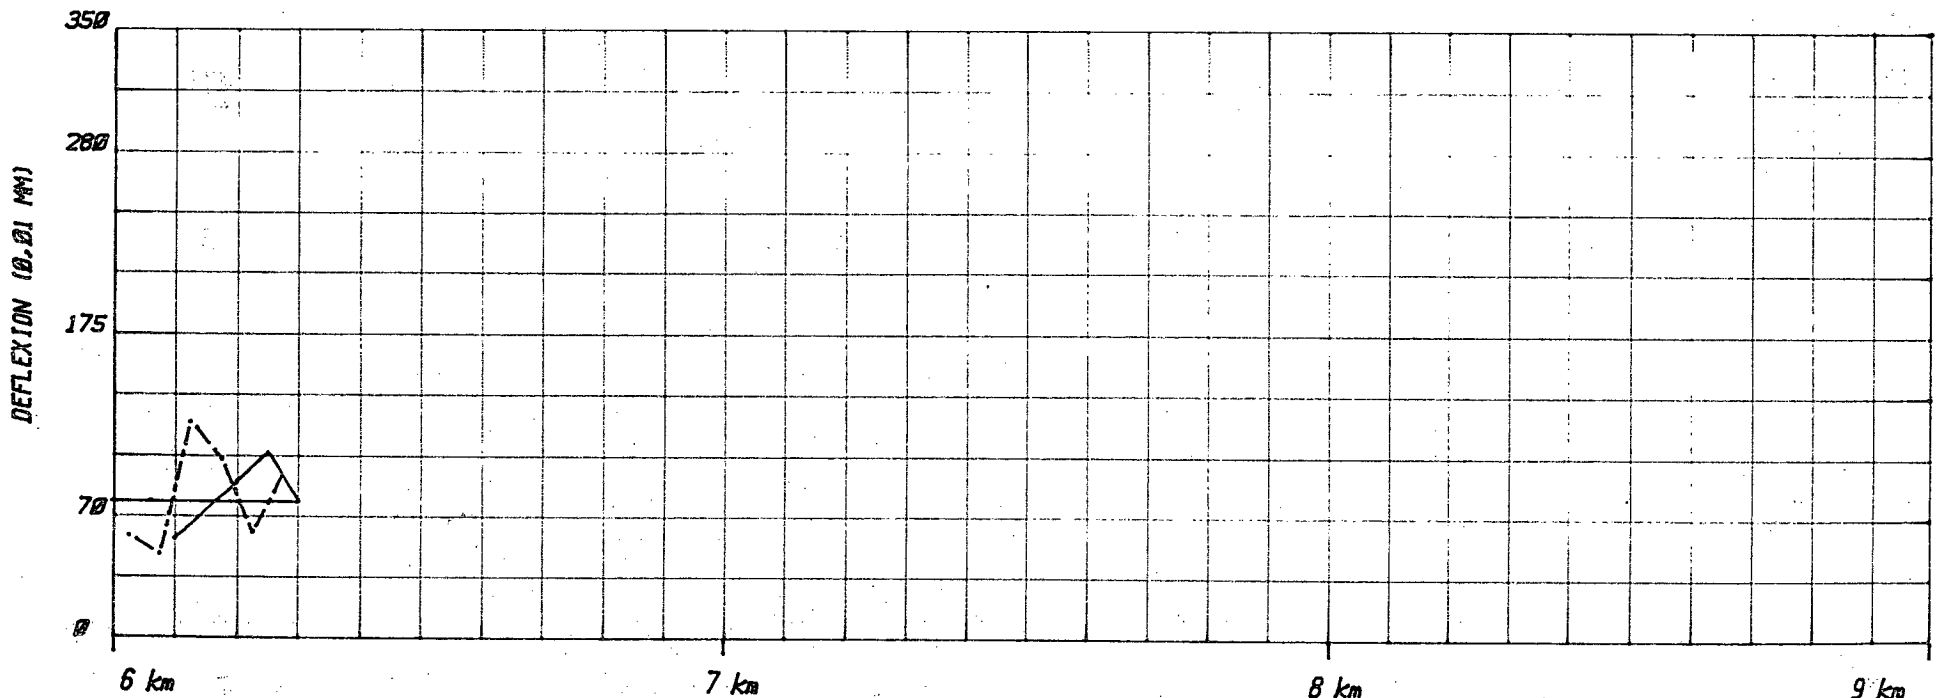
FIGURE 3

Un relevé à la poutre Benkelman a été effectué le 14 août 1986. Il indique une capacité de support satisfaisante entre les kilométrages 0,00 et 0,70, 3,00 et 3,60, et généralement faible sur le reste du tronçon. Cette faiblesse est cependant plus prononcée entre les kilométrages 0,70 et 1,20 (figure 3).

La foreuse a également mis à jour une couche d'environ 35 cm de sol organique (PT) à une profondeur de 75 cm au kilométrage 0,95 et a aussi essuyé un refus à plusieurs reprises notamment entre les kilométrages 2,70 et 5,70 (figure 3).
