ROUTE QUEBEC-CHICOUTIMI  
BILAN DES TECHNIQUES DE REMISE EN ETAT

| Titre du rapport<br><b>Route Québec-Chicoutimi, Bilan des Techniques de Remise en Etat</b> | | | |

16EME CONGRES ANNUEL DE L'ASSOCIATION  
QUEBECOISE DU TRANSPORT ET DES ROUTES

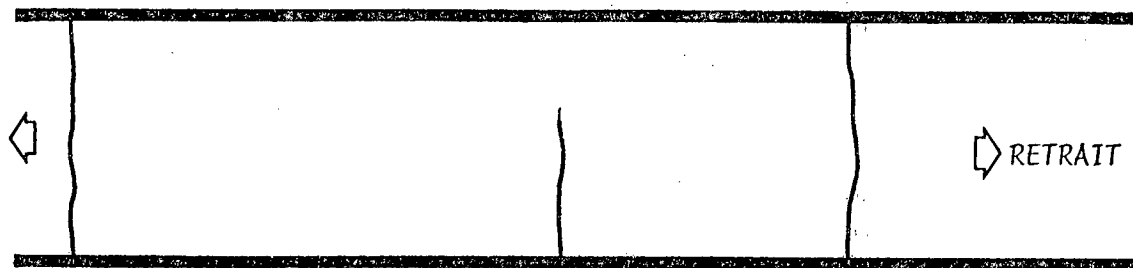
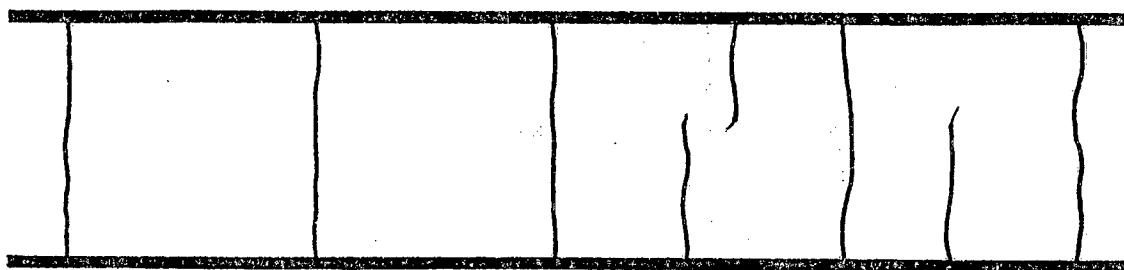
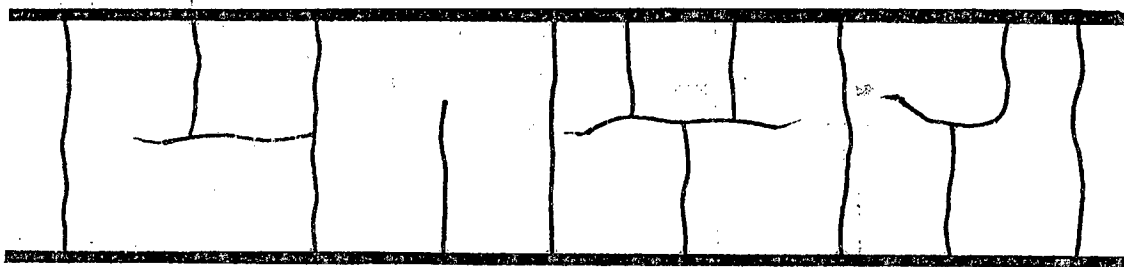
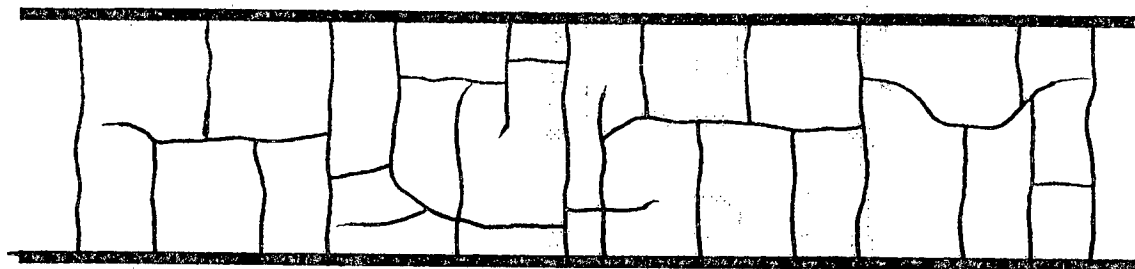
Figure 3 - Formation des fissures de retrait dans un revêtement bitumineux.

On sait d'abord que sous l'effet du froid, le revêtement bitumineux se contracte, son coefficient de retrait thermique étant d'environ 2 1/2 fois celui du béton de ciment ou de l'acier (15). Il n'est donc pas surprenant que ce soit en hiver qu'apparaissent les fissures de retrait. Elles sont normalement perpendiculaires à la contrainte maximum, laquelle s'exerce forcément dans une direction parallèle à la route (fig. 3). Avec le temps, le revêtement s'oxyde, durcit et devient plus fragile aux basses températures. Ceci, ajouté à la fatigue qu'il subit forcément sous les passages répétés des véhicules, fait qu'en vieillissant, il devient de plus en plus prompt à la fissuration. Lorsque la distance entre deux fissures consécutives devient moindre que la largeur de la route, la contrainte maximum tend à changer de direction pour devenir perpendiculaire à l'axe de la route. On constate alors l'apparition de fissures longitudinales pour donner finalement lieu en maints endroits à un réseau en forme de quadrilatères. C'est là un genre de fissuration qui était assez commun sur la route 175 avant sa réfection.

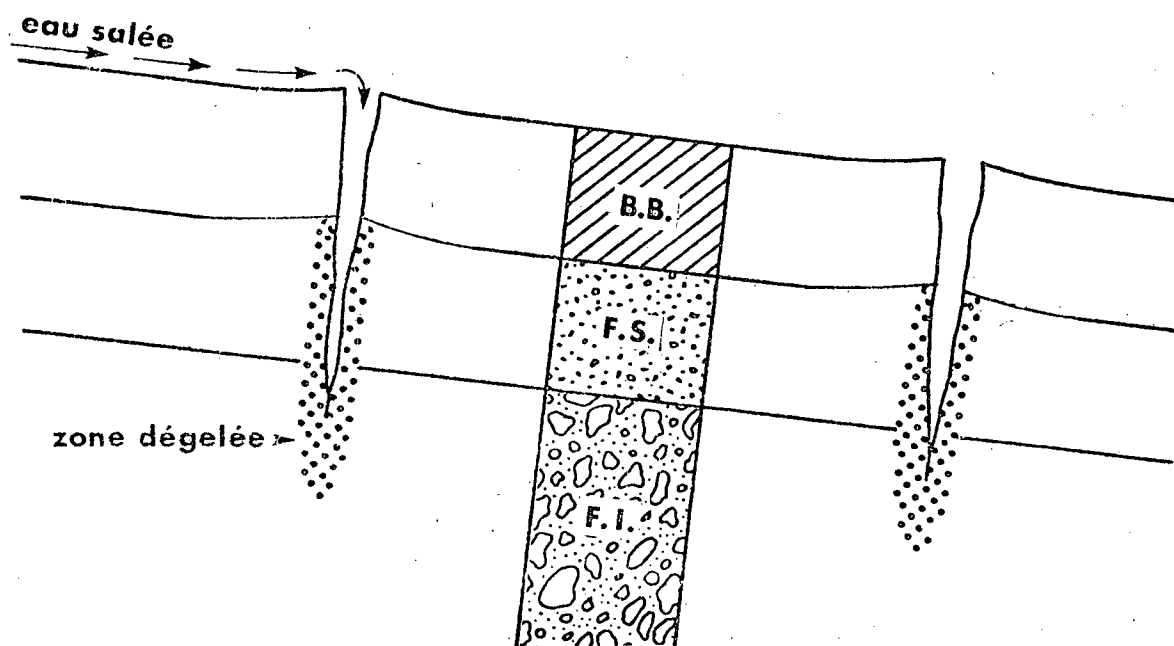
Fig. 4 - Coupe longitudinale schématique illustrant comment l'infiltration d'eau salée dans les fissures transversales peut être cause d'hétérogénéité et de mouvements verticaux différentiels.

route? Ce dernier fond d'abord la neige qui s'y trouve, donnant lieu à une solution saline qui demeure liquide à des températures relativement basses. Dans les terrains en pente, cette solution s'écoule en surface dans une direction parallèle à l'axe de la route et rencontre les fissures transversales dans lesquelles elle pénètre à des profondeurs variables, occasionnant du même coup le dégel du matériau granulaire adjacent aux fissures. On obtient finalement des blocs gelés, plus ou moins séparés les uns des autres par des bandes malléables et saturées d'eau (fig. 4 et réf. 16). Plus tard, une baisse de température congèlera ces masses saturées, qui se dilateront alors pour occasionner une protubérance au droit des fissures.

térieure de la température. C'est ainsi que nous expliquons l'origine de quelques soulèvements différentiels assez prononcés que nous avons observés en hiver dans certaines côtes au sud du parc. Ni par leurs formes étalées, ni par leur distribution géométrique, ces soulèvements ne semblaient au départ reliés aux fissures du revêtement. Nous crûmes donc d'abord qu'ils résultaient d'une quelconque hétérogénéité du sol de support. Ce fut toutefois une surprise de constater qu'ils étaient déjà à toute fin utile disparus lorsque le dégel eut pénétré à peine une profondeur de 45 à 50 cm et bien avant que ce dernier n'ait atteint le niveau du sol de support.
