Ministère des Transports  
Direction expertises et normes  
Service des sols et chaussées

Aéroport de Roberval

St-Honoré

N/D: 79 (22) 275

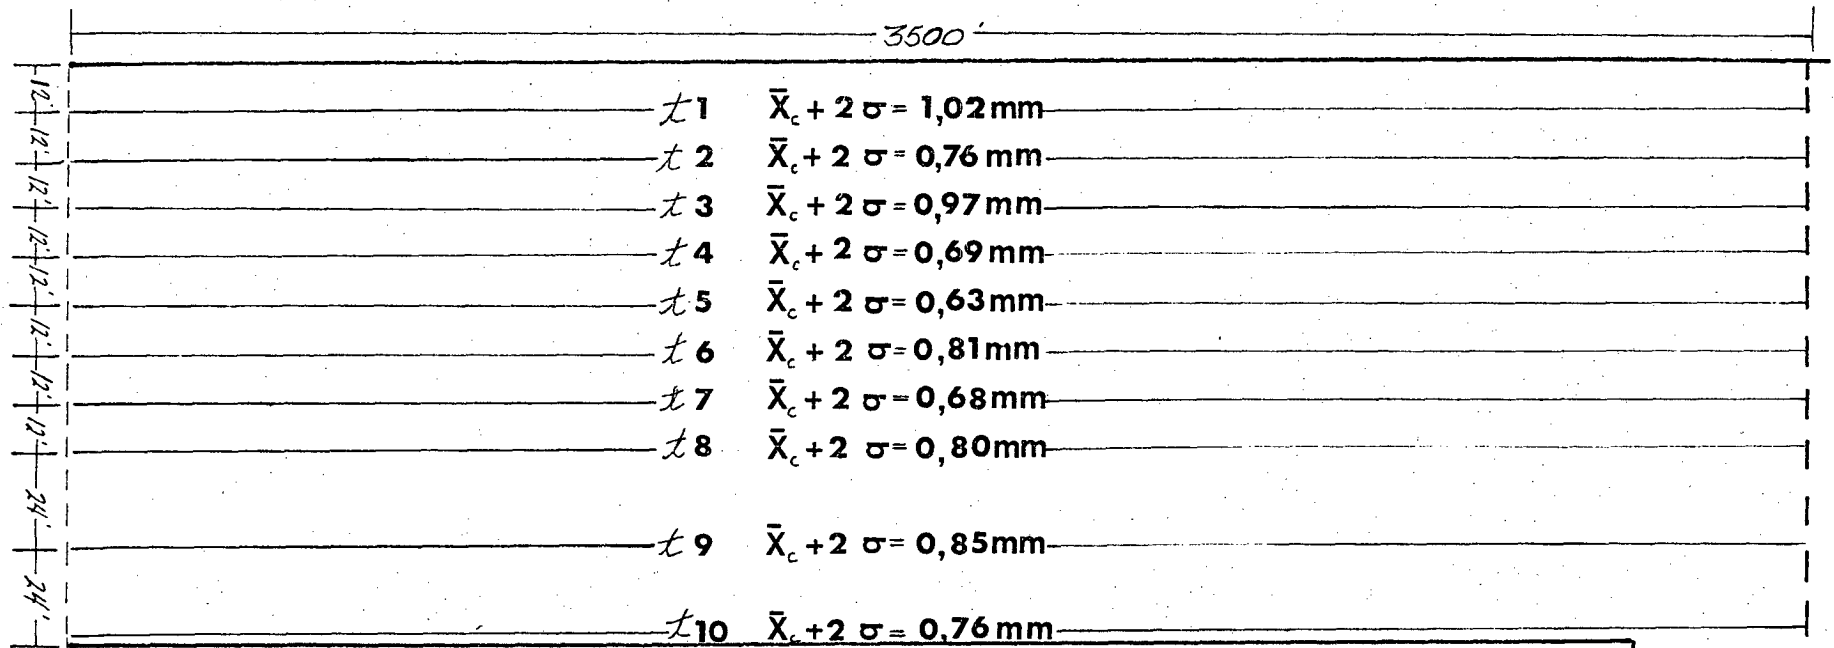
Figure 2

PARTIE A - cette section est dans un état acceptable quoique traversée longitudinalement par 6 fissures profondes à tous les 24'. Quelques fissures transversales sont aussi apparentes.

- le pavage est fréquemment recouvert de corrections locales, elles-mêmes fissurées transversalement.
- les fissures (transversales et longitudinales) sont parfois en dépression.
- ces fissures ont déjà été enduites de bitume, sans succès apparent.
- un système d'évacuation des eaux de pluies se compose de drain situé à tous les 400'. Ces drains ne semblent pas être en bon état de fonctionnement.

Sur cette piste, de nombreux essais à la poutre Benkelman ont été effectués. On retrouvera les données de déflexions moyennes aux figures 2 et 3. On remarquera que la déflexion moyenne de la partie A est plus acceptable que celle de la partie B, ce qui confirme ce que nous avons remarqué lors du relevé visuel.

MOYENNE TOTALE  $\bar{X}_c + 2\sigma = 0,80 \text{ mm}$

PARTIE A: La pose d'une couche unique de béton bitumineux au taux de  $80 \text{ kg/m}^2$  serait suffisante. Auparavant, l'obturation des fissures avec un bouchon fissure serait nécessaire.

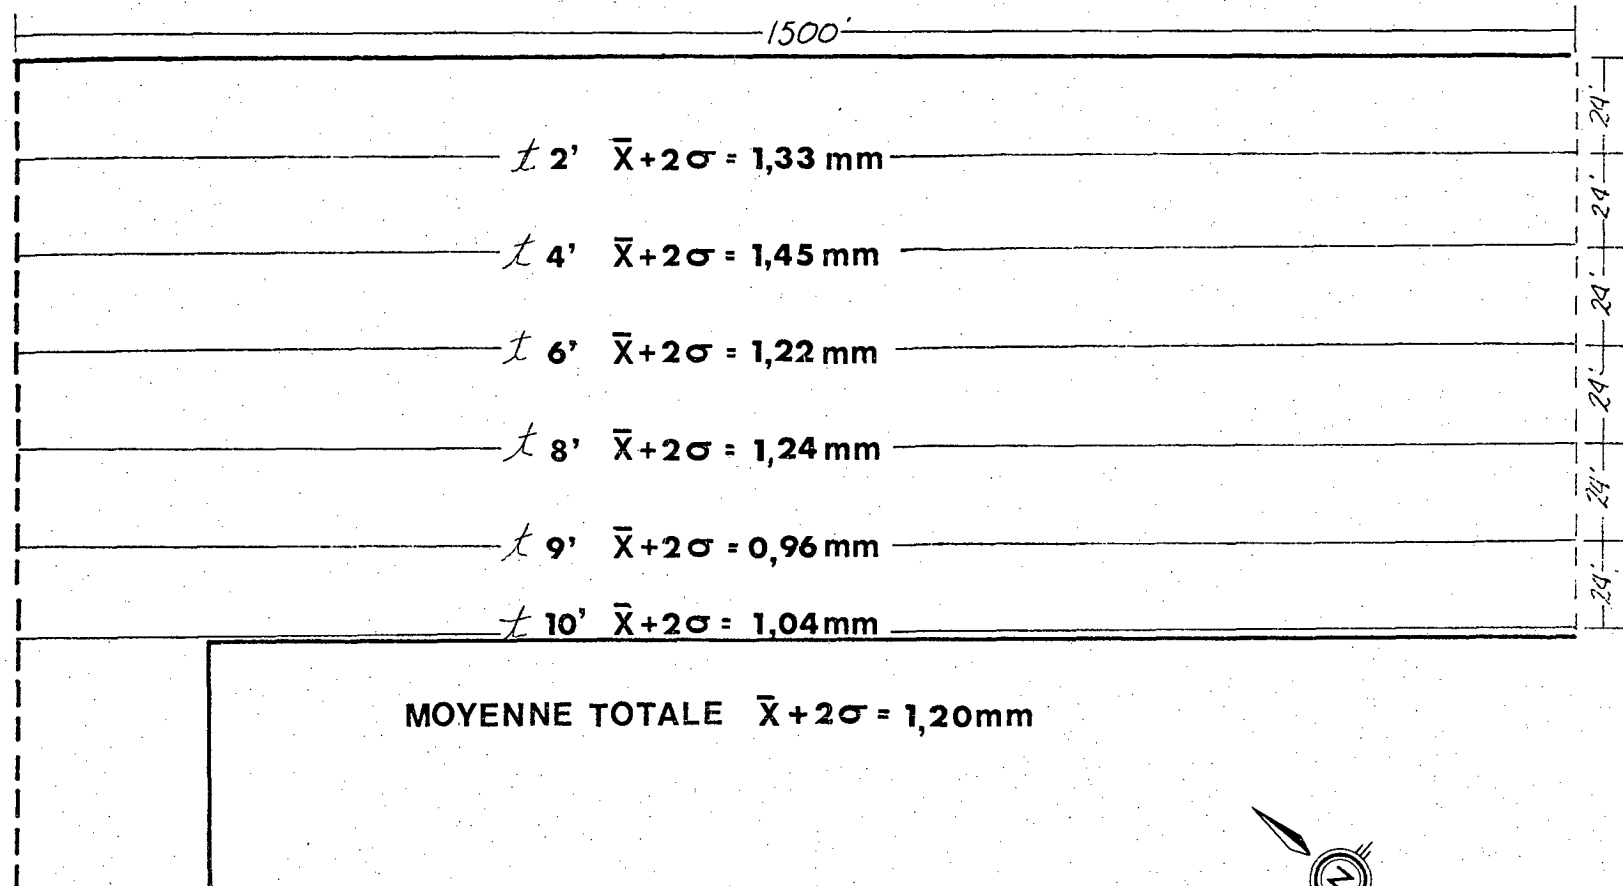
Figure 3

PARTIE B - cette section est nettement plus détériorée que la précédente. A cause de son mauvais état, cette section n'est pas utilisée à pleine capacité.

- la section présente les mêmes détériorations énumérées plus haut, mais elles sont plus accentuées. Les fissures sont en effet plus profondes, plus larges et plus nombreuses.
- des soulèvements importants sont omniprésents sur 800' au centre de cette section.
- on remarque aussi une ondulation constante tout au long de cette partie.

PARTIE B: Etant donné le travail au gel évident et important, en plus d'une faible capacité de support, une reconstruction s'avérerait nécessaire. Le mode de réfection suggéré est le suivant:

- scarification du pavage.
- excavation de 35 cm de fondation.
- vérification des drains souterrains, s'il y a lieu remplacement de ceux-ci.
- remplacer par 20 cm de granulats 63-0 et 15 cm de granulats 19-0a. Compactage à 95% du Proctor modifié.

- pose d'une couche de base au taux de  $150 \text{ kg/m}^2$ .
- pose d'une couche de surface  $110 \text{ kg/m}^2$ .
