**LES ACCIDENTS SUR RAPIÉÇAGE**

**MÉCANISÉ AU MB-10**

**ROUTE 138, TADOUSSAC**

**OBJET:** Étude des causes des accidents sur MB10;  
Rapiéçage mécanisé 1992.  
Route : 138  
Munic.: Tadoussac  
V/Réf.: Contrat no. 9097-92-0031  
N/Réf.: 0138-91-041(31)93

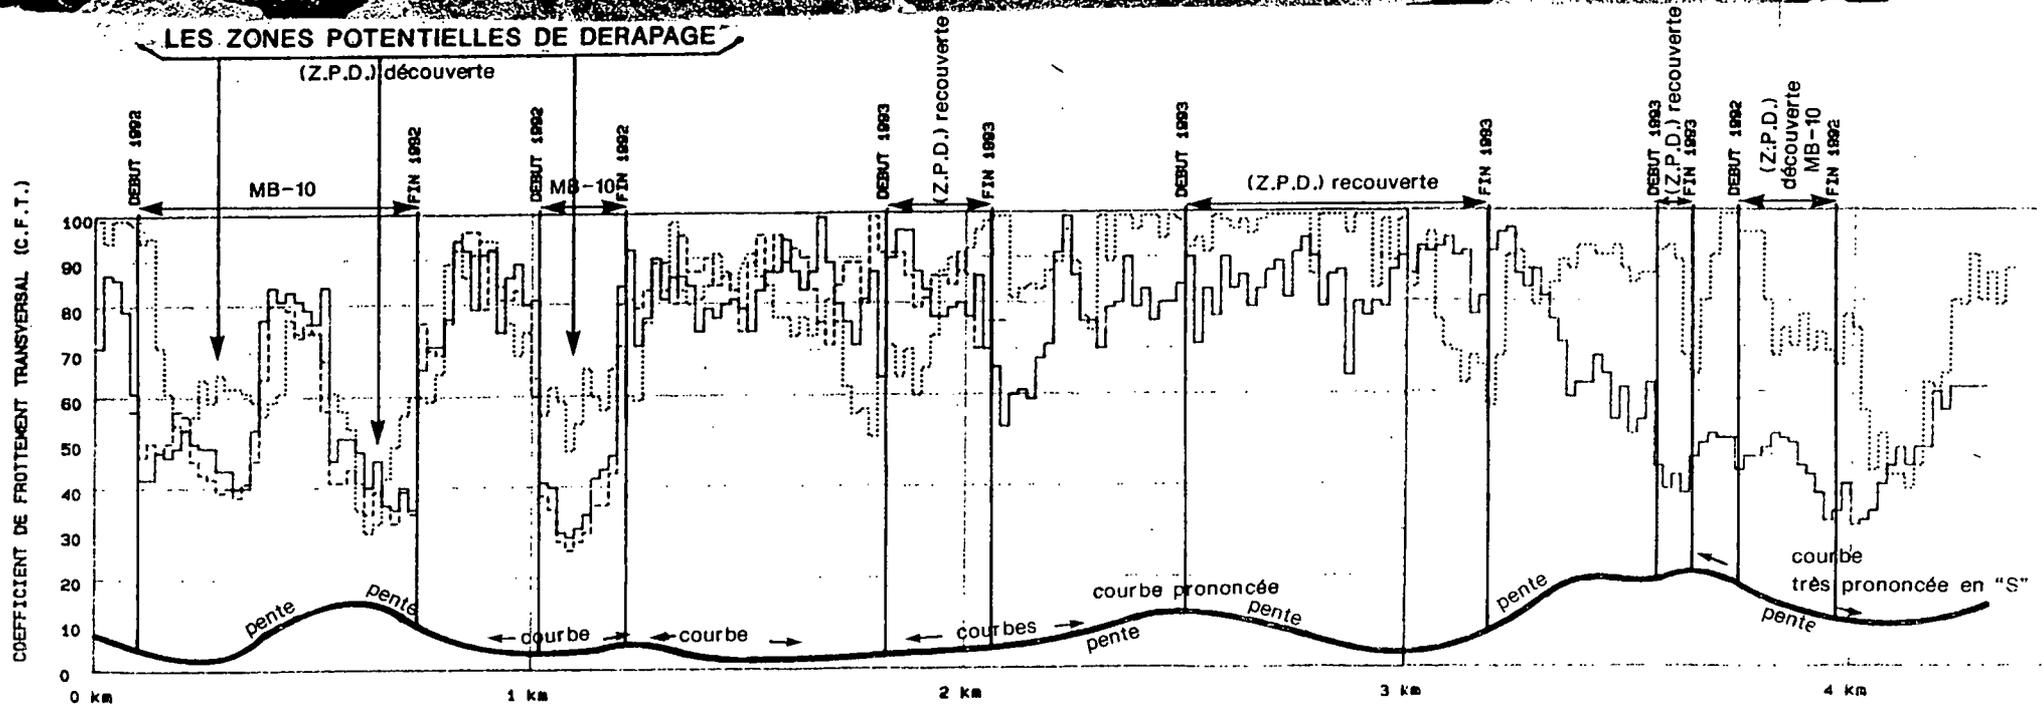
FIGURE : 2 CORRÉLATION GRAPHIQUE ENTRE LA GÉOMÉTRIE (Courbes, pentes) ET LES ZONES POTENTIELLES DE DÉRAPAGE.  
 (LA CAUSE : LE POLISSAGE PRÉMATURÉ DES GRANULATS CALCAREUX.

Selon les relevés SCRIM apparaissant sur la figure 3, le C.F.T. du MB10-1992 est très variable avec des minimums atteignant une valeur inférieure à 30 dans des endroits fortement sollicités tels que les courbes prononcées descendantes dans des zones d'accélération et décélération des pentes (figure 2).

NB1: La différence de C.F.T. entre deux voies adjacentes dans les courbes prononcées est due aux effets de la force centrifuge dans deux sens différents.  
 NB2: Les élévations approximatives du profil vertical en long ont été dressées à partir des photos aériennes.

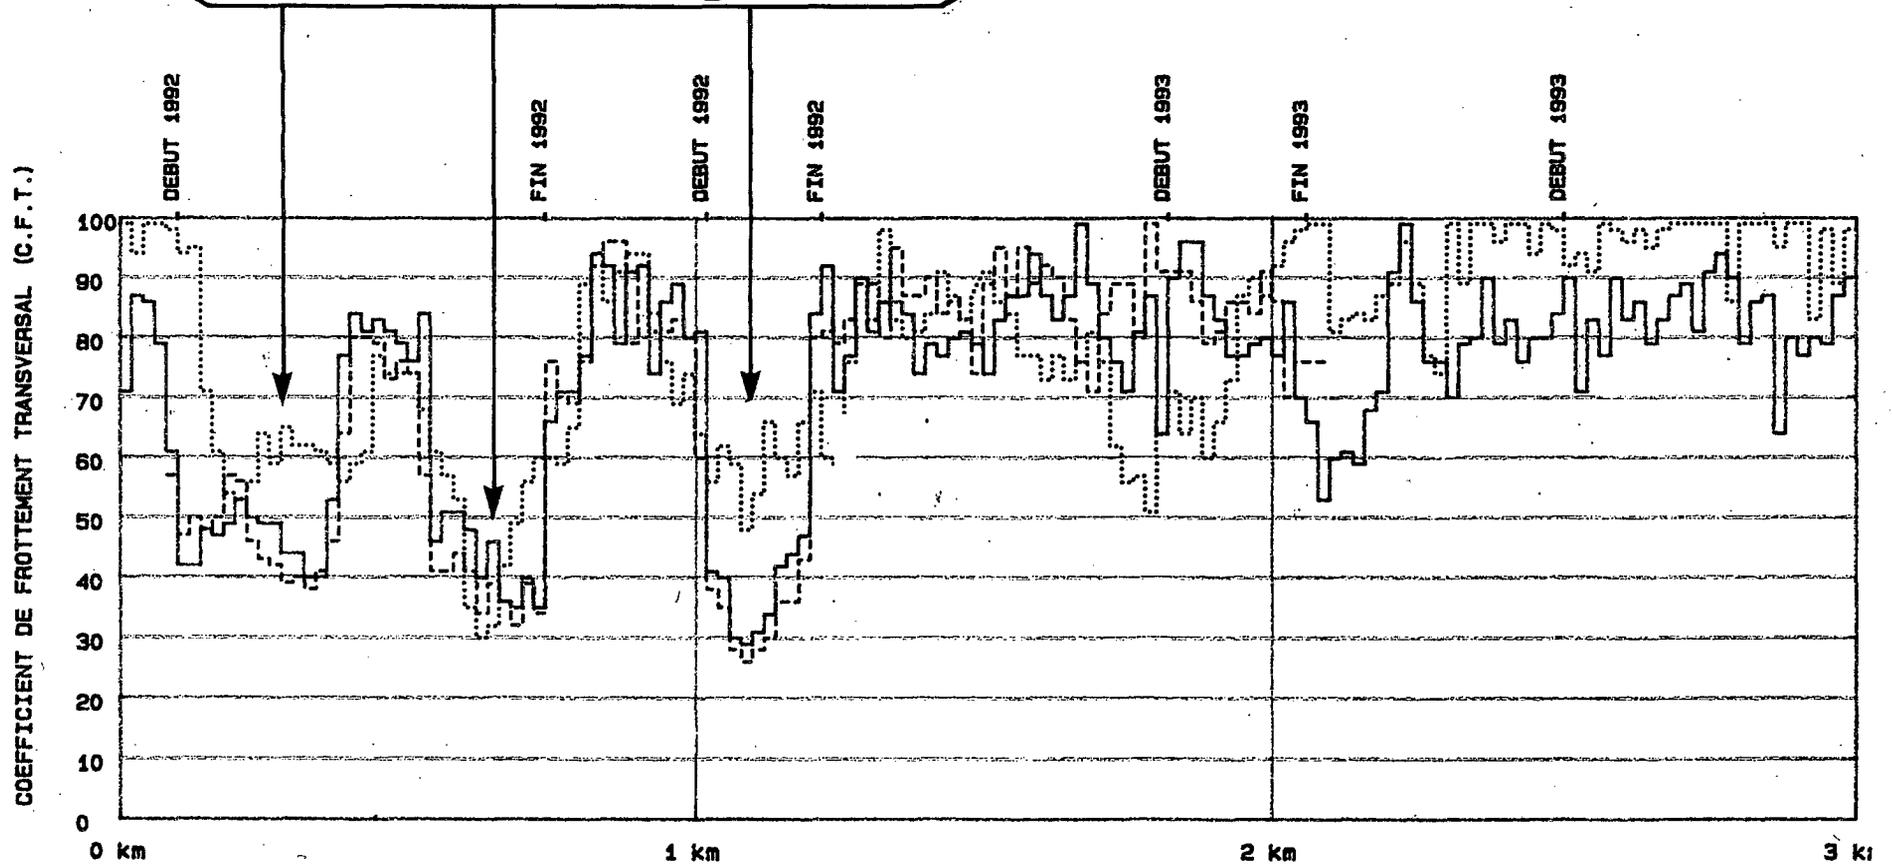
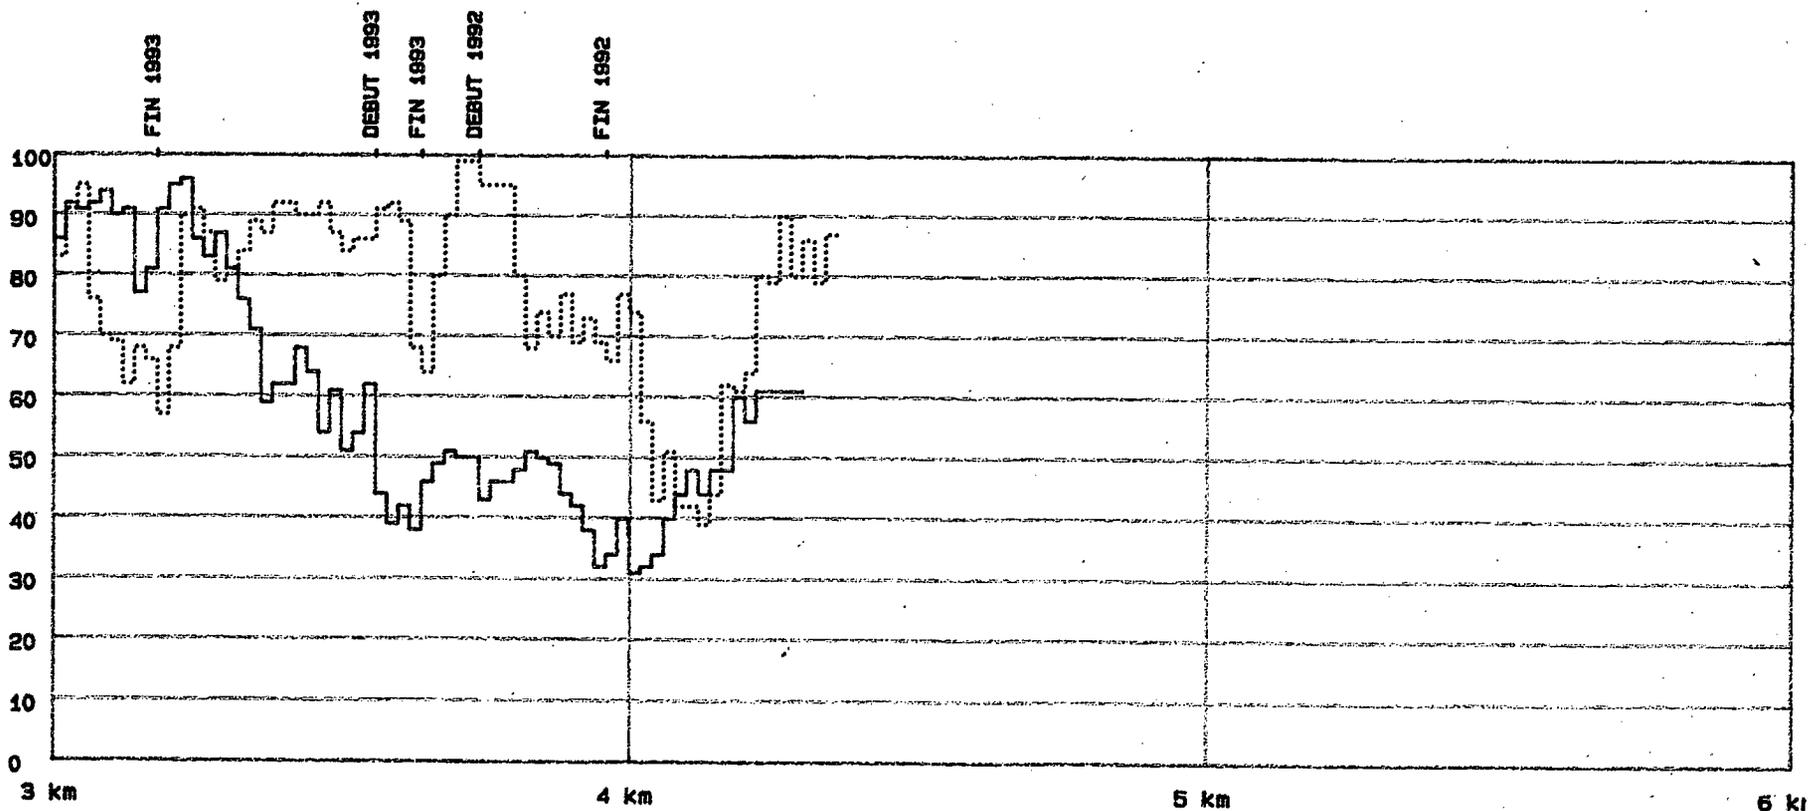
FIGURE 3

Il est à remarquer que les résultats de SCRIM opérant à 60 km/h peuvent être affectés à la hausse ou à la baisse selon le sens des forces centrifuges. Ce qui explique en partie la différence de C.F.T. obtenue dans les courbes très prononcées des voies en sens opposées.

A souligner que, selon les résultats du SCRIM, après l'arrosage à certains endroits le C.F.T. affiche certains accroissements. Ceci peut être dû au retrait de la matrice (mastic) et au renforcement de la macrotexture par refroidissement (figure 3; comparer la ligne rouge avec la ligne noire continue).

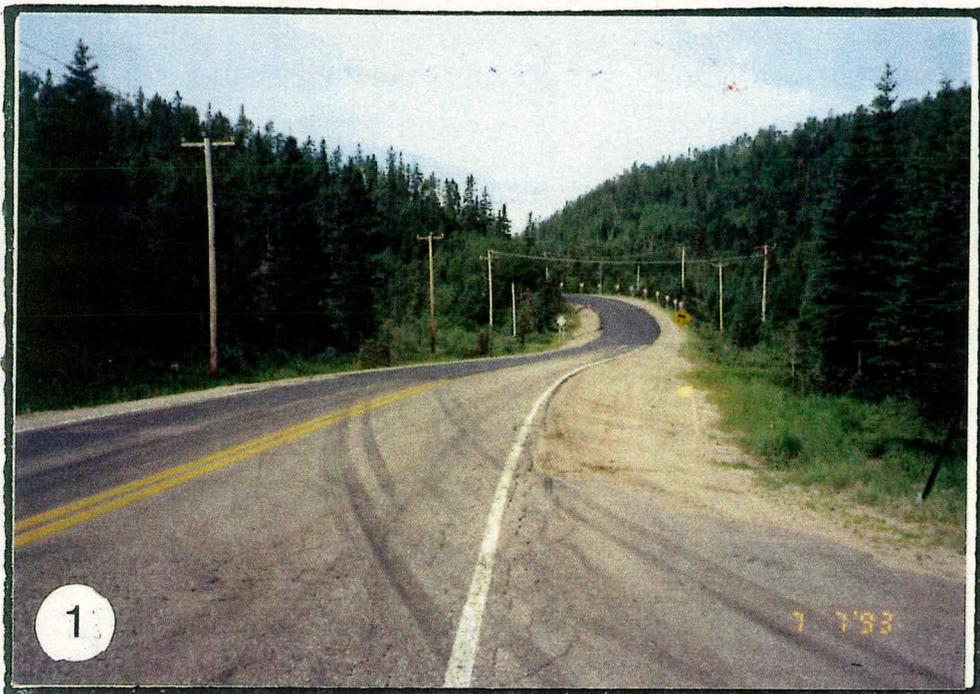
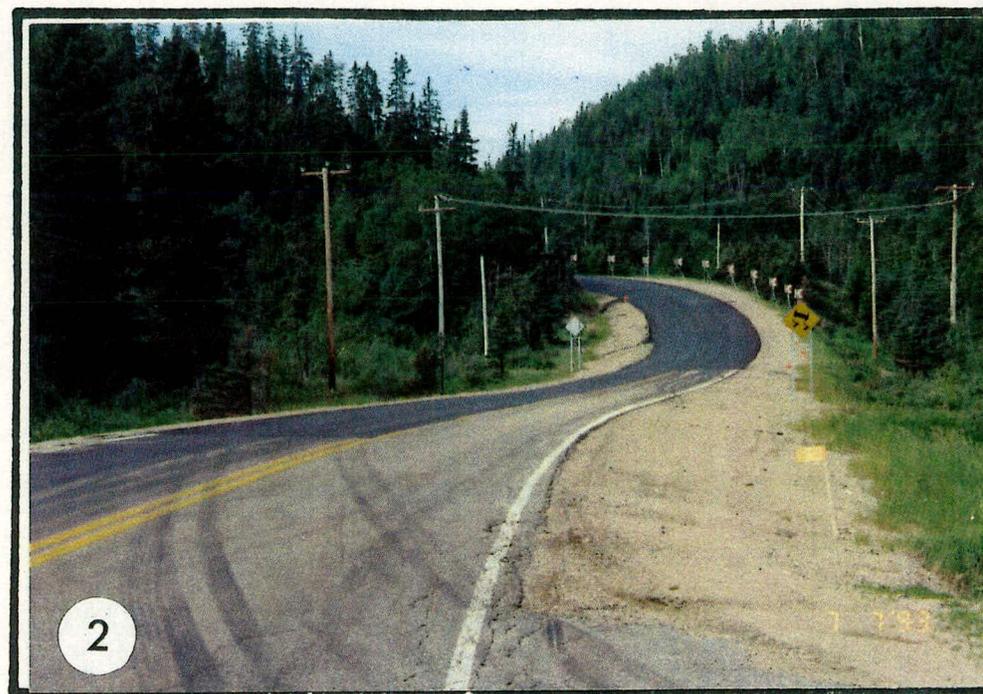
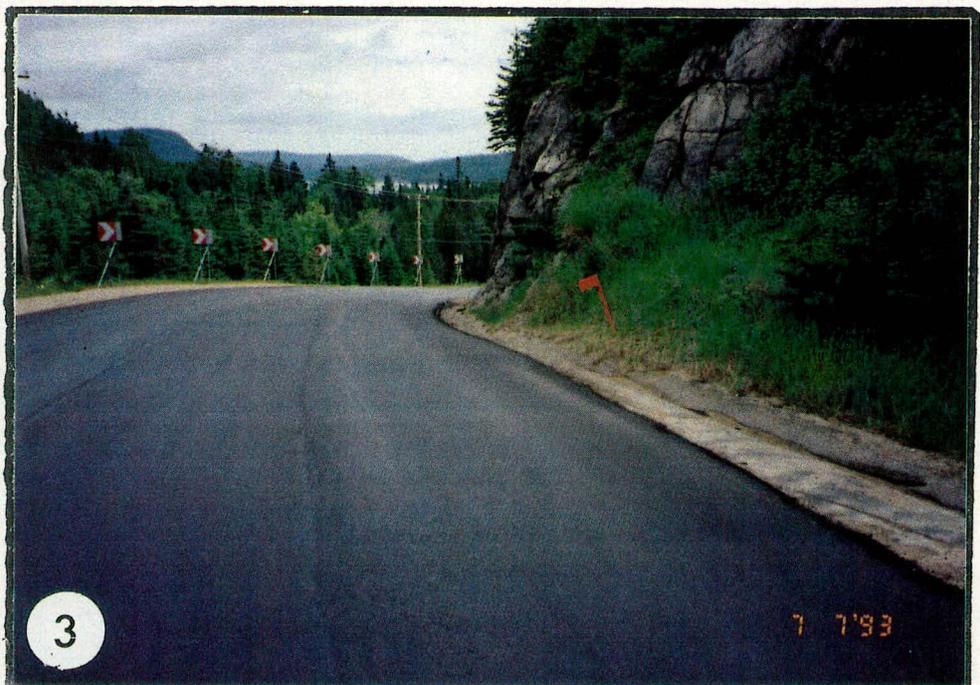
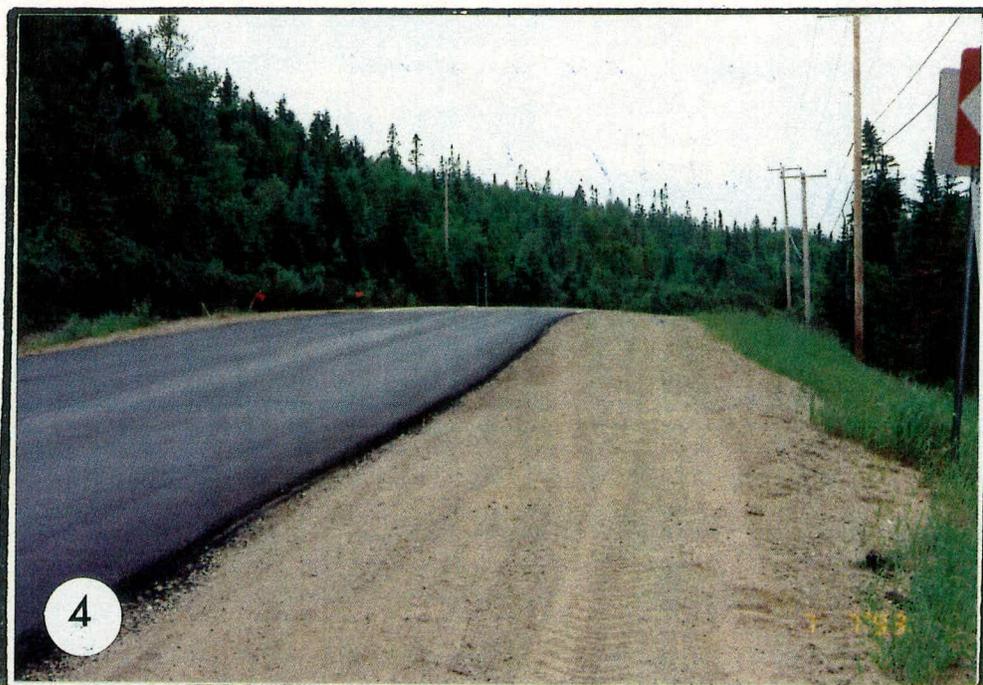
<u>Photo no</u>	<u>Endroit</u>	<u>Description</u>
1	Lac Gobeil dir. ouest	Démontre la géométrie générale de la courbe. Remarquer les profils sinueux de la route à l'endroit du site accidentogène, conséquence d'une topographie accidentée.
2	Lac Gobeil dir. ouest	Idem photo #1, vue en gros plan.
3	Lac Gobeil dir. est	Aspect général du site à l'endroit de la courbe prononcée, une nouvelle couche d'usure y est posée afin d'améliorer l'antidérapance d'enrobé MB-10 posé en 1992.
4	Lac Gobeil dir. est	Démontre la visibilité restreinte du site.

- Remarques:
- 1) Les profils verticaux et horizontaux sinueux de la route à ces endroits ont provoqué des polissages différentiels en raison des variations des sollicitations dans des zones d'accélération et décélération (les courbes et les pentes).
  - 2) Noter l'aspect très riche d'enrobé sur les photos #3 et 4.

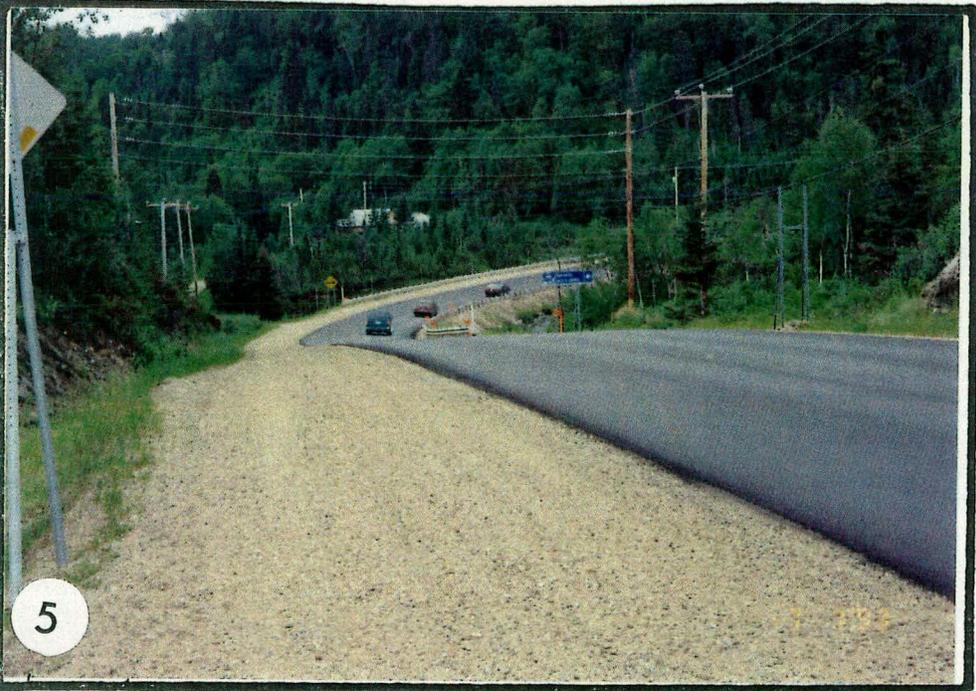
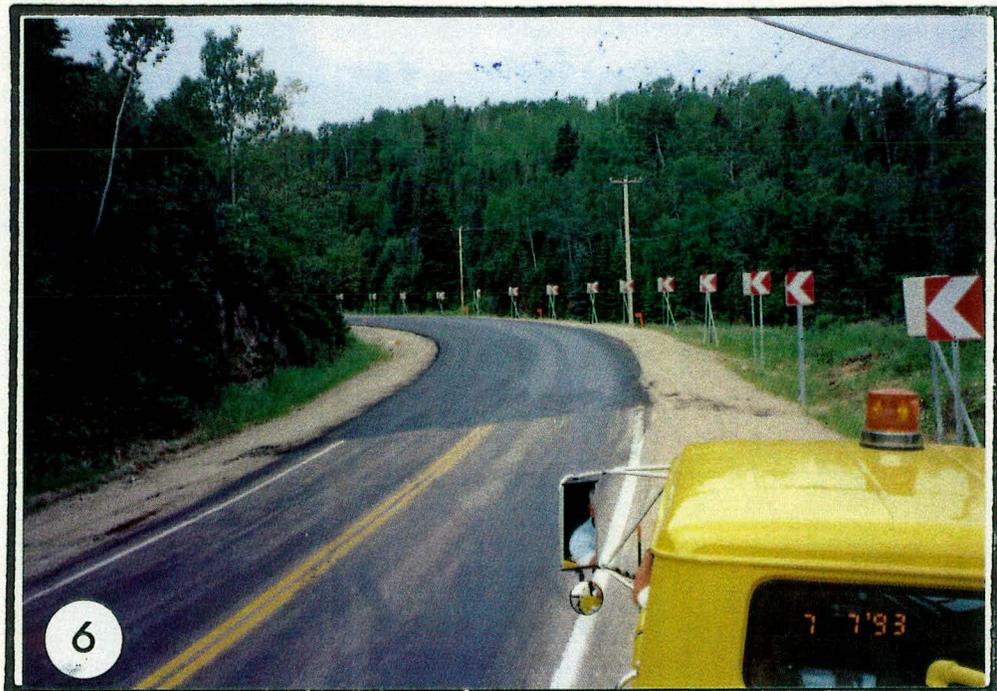
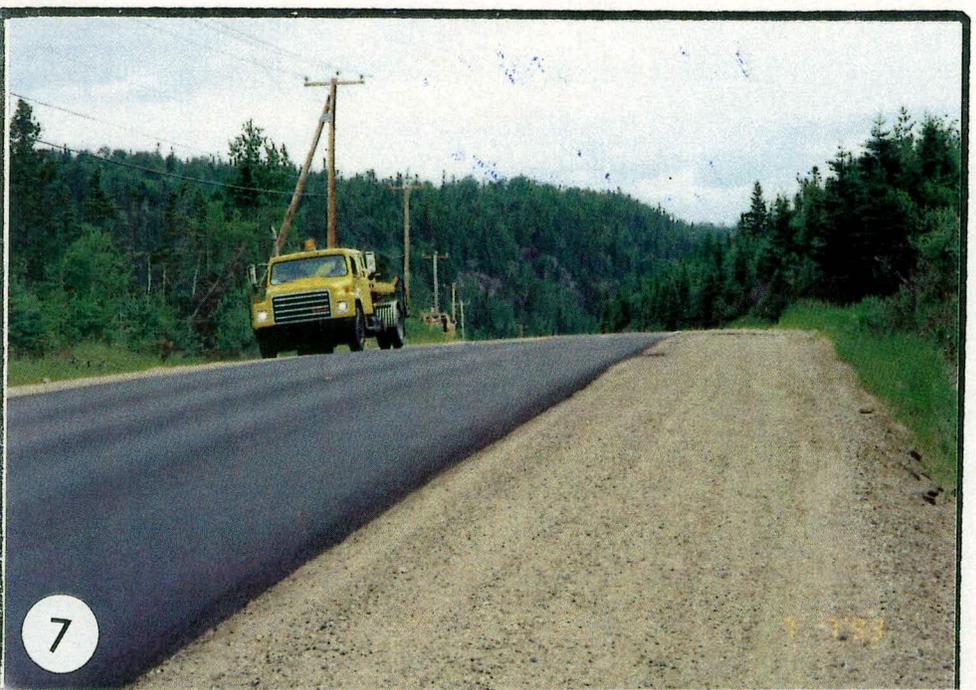
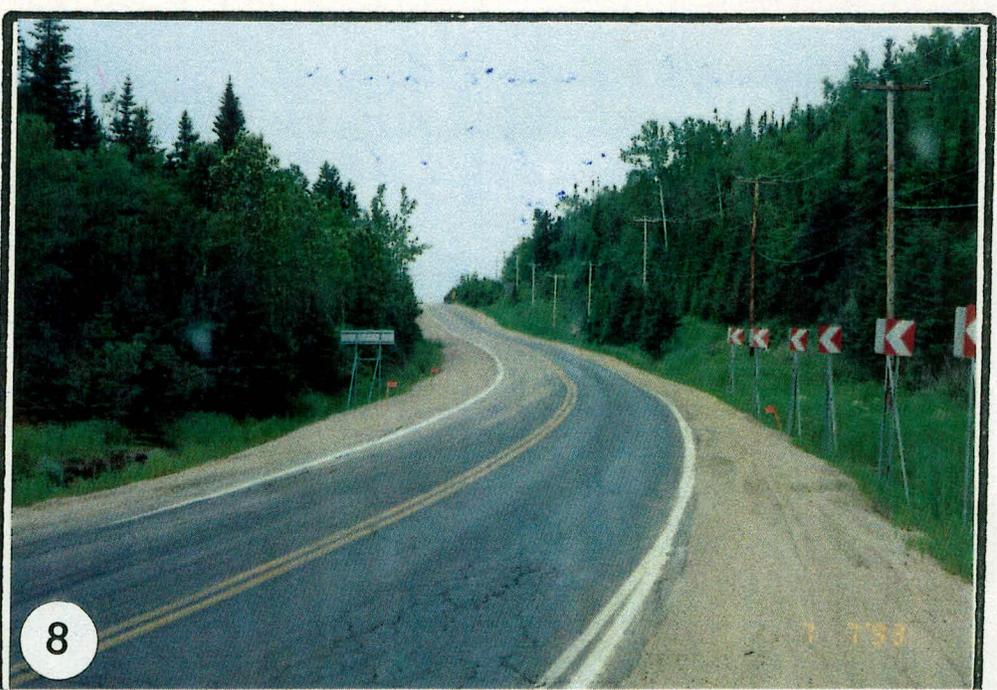
<u>Photo no</u>	<u>Endroit</u>	<u>Description</u>
5	Lac Long dir. ouest	Démontre la géométrie générale d'une longue courbe prononcée aux profils sinueux. La topographie y est très accidentée.
6	Lac Long dir. ouest	Démontre l'aspect prononcé de la géométrie à l'approche de la courbe. L'enrobé MB-10, 1992 a été recouvert par un nouveau en 1993 pour améliorer l'antidérapance de ce site accidentogène.
7	Lac Long dir. est	La visibilité réduite due à la topographie accidentée du terrain.
8	Lac Long dir. ouest	Profils sinueux, variables; visibilité restreinte.

- Remarques:
- 1) La géométrie variable et les profils sinueux ont provoqué le polissage différentiel de la surface de roulement causé par l'accélération, la décélération et la sollicitation intense de la surface dans les courbes et dans les pentes.
  - 2) Noter l'aspect très riche du nouvel enrobé (1993).

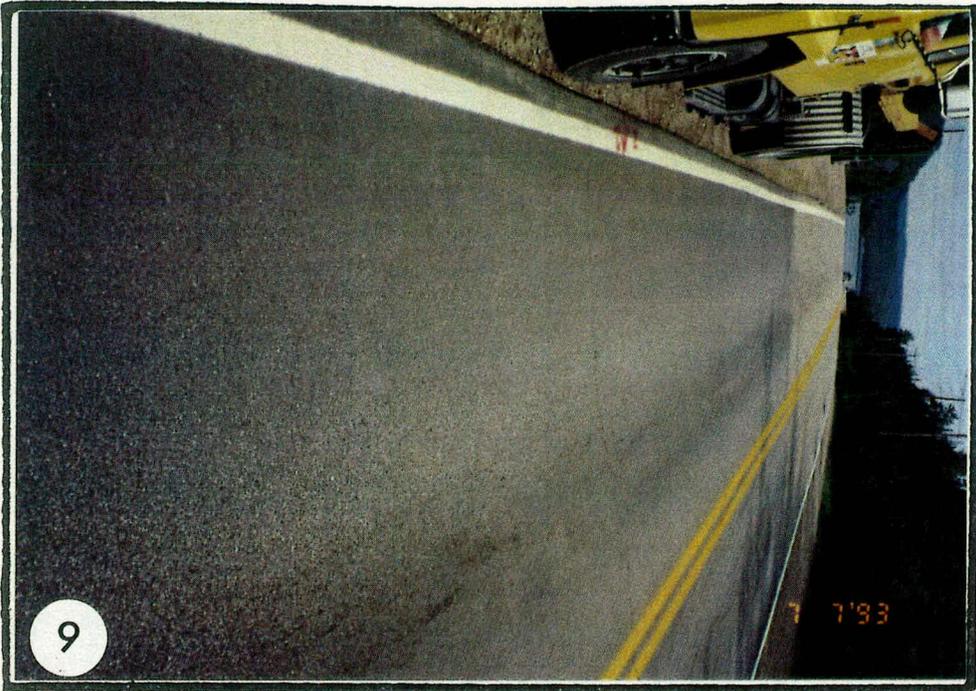
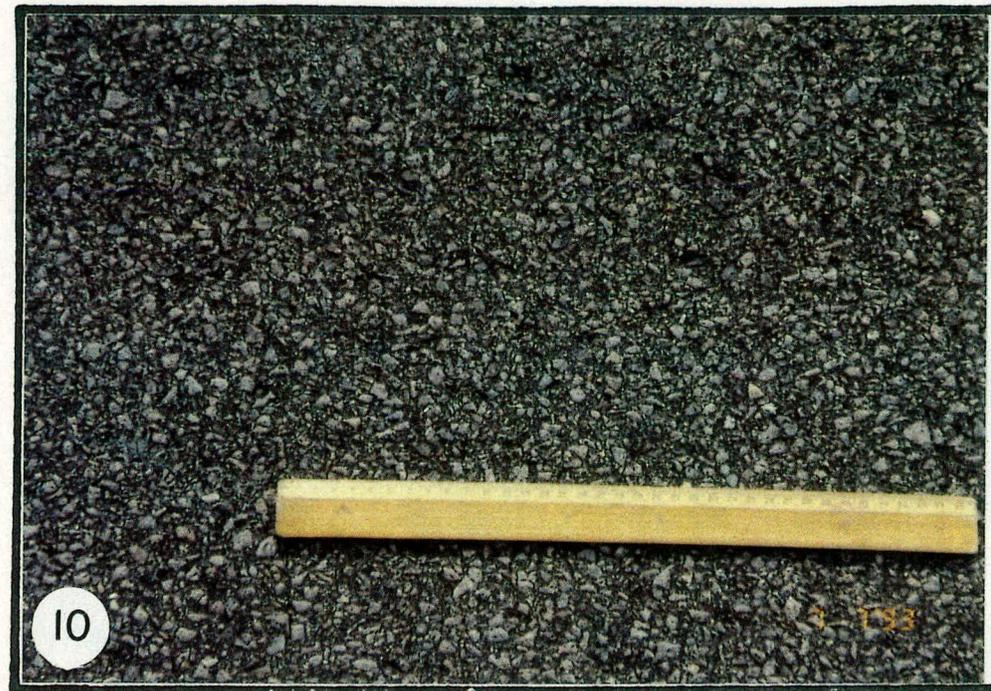
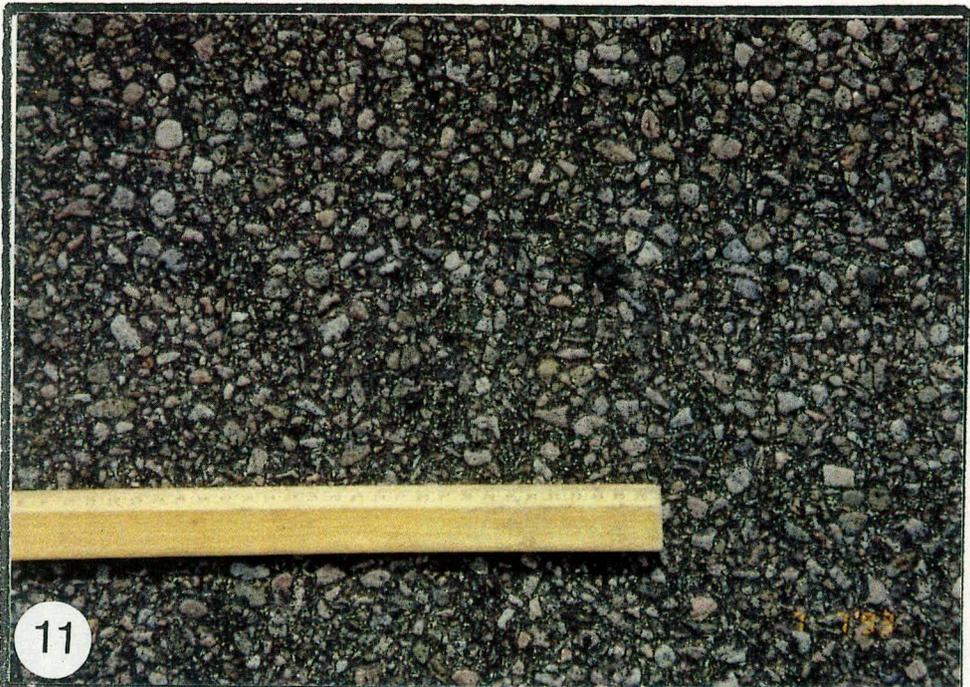
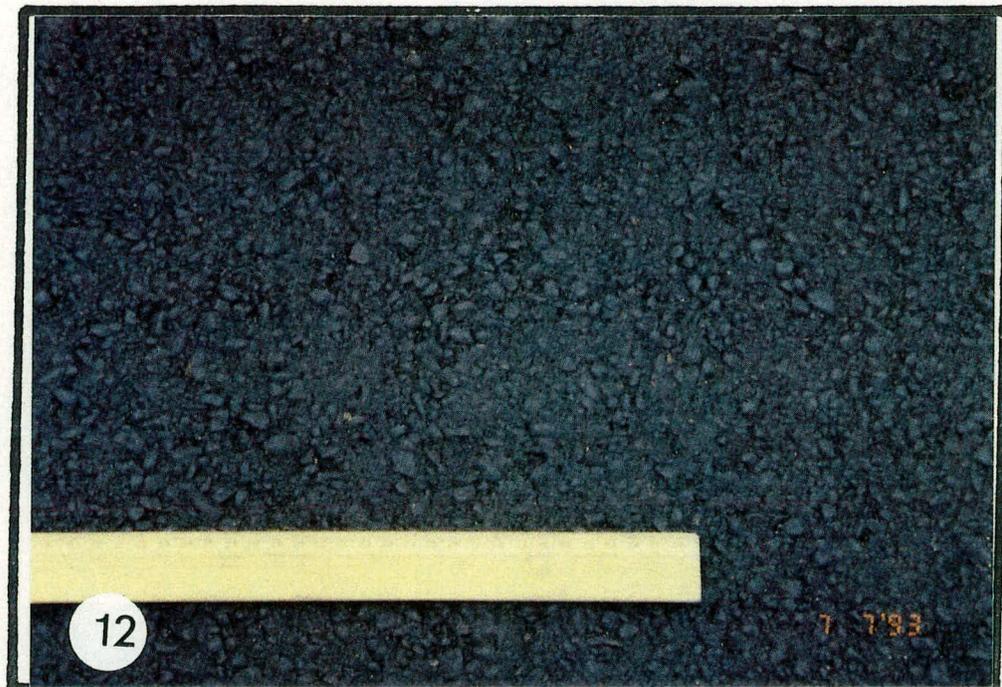
Ces granulats avaient l'apparence calcareuse très uniforme et extrêmement réactifs au HCl. Un examen attentif des photos stéréoscopiques a confirmé ces résultats et ce, au contraire des granulats granitiques que nous avons identifiés sur les anciens enrobés. Ces derniers granulats étaient de couleur assortie avec macrotexture forte et microtexture vive et rugueuse (photos 9,10 et 11).

<u>Photo no</u>	<u>Endroit</u>	<u>Description</u>
9		Démontre le polissage prononcé de l'enrobé MB-10, 1992 dans les roulières dans une zone d'accélération. En arrière plan on voit le changement de pavage (ancien enrobé au C.F.T. satisfaisant).
10		Photo stéréoscopique d'enrobé MB-10, 1992, les granulats y sont calcaireux, de nature uniforme, réactifs au HCl, microtexture inexistante (aspect glacé) et macrotexture très faible ( $H_s = 0,35$ mm et C.F.T. = 35 minimum).
11		Photo stéréoscopique d'un ancien enrobé. Les granulats y sont granitiques de couleur assortie. Microtexture forte, C.F.T. et macrotexture satisfaisante.
12		Enrobé posé en 1993 avec aspect très riche.

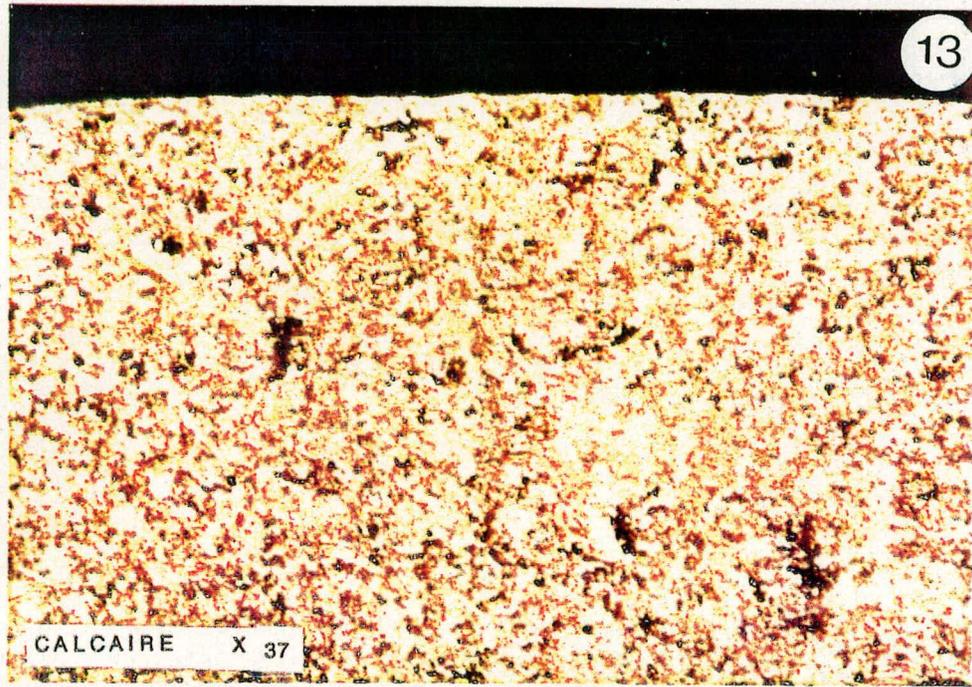
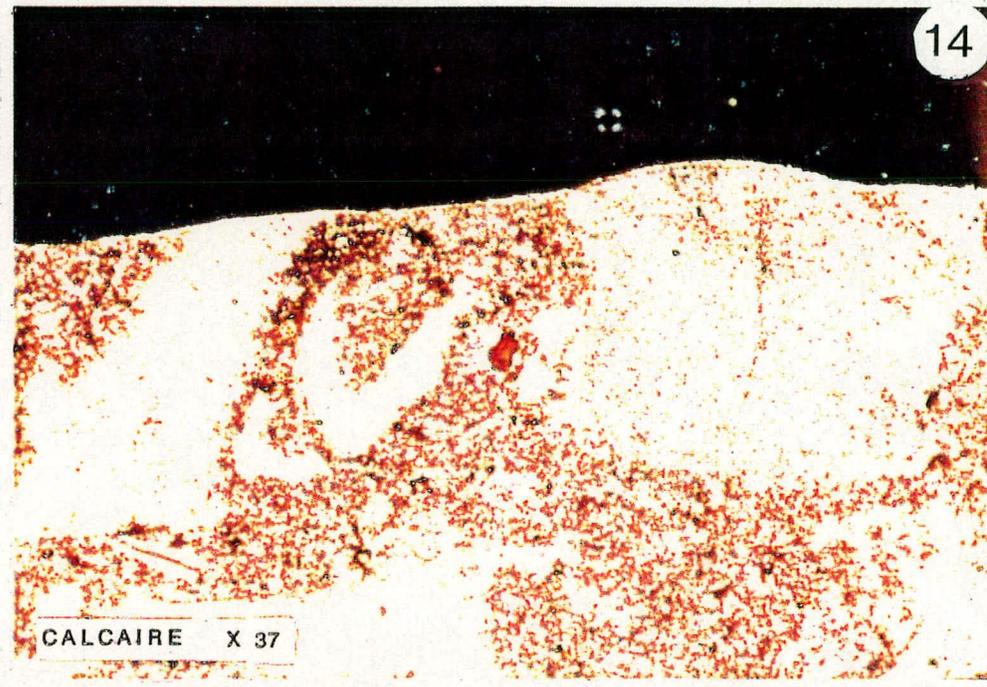
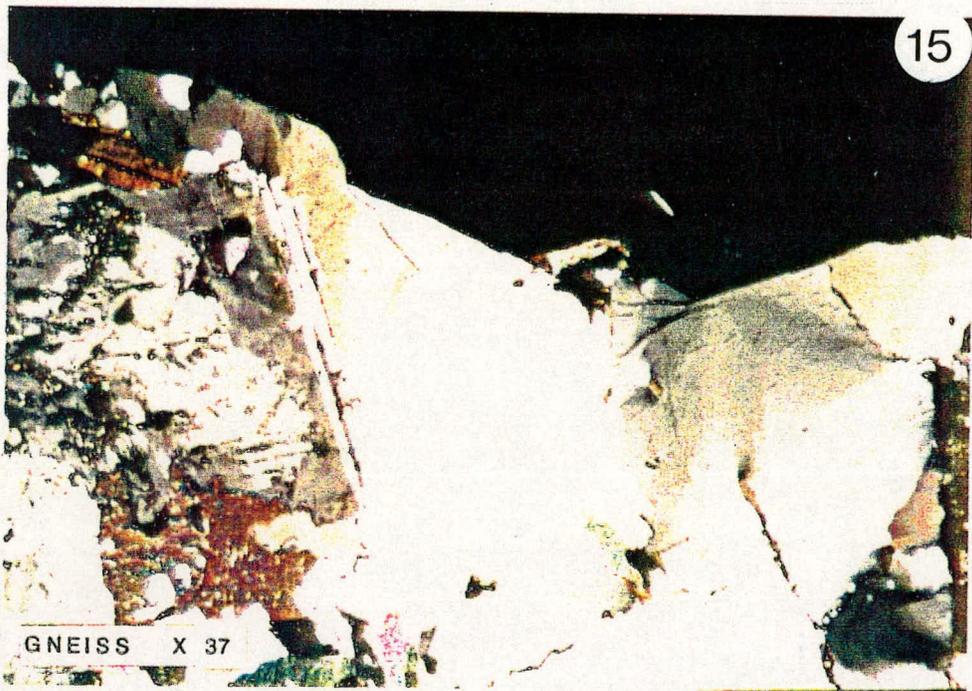
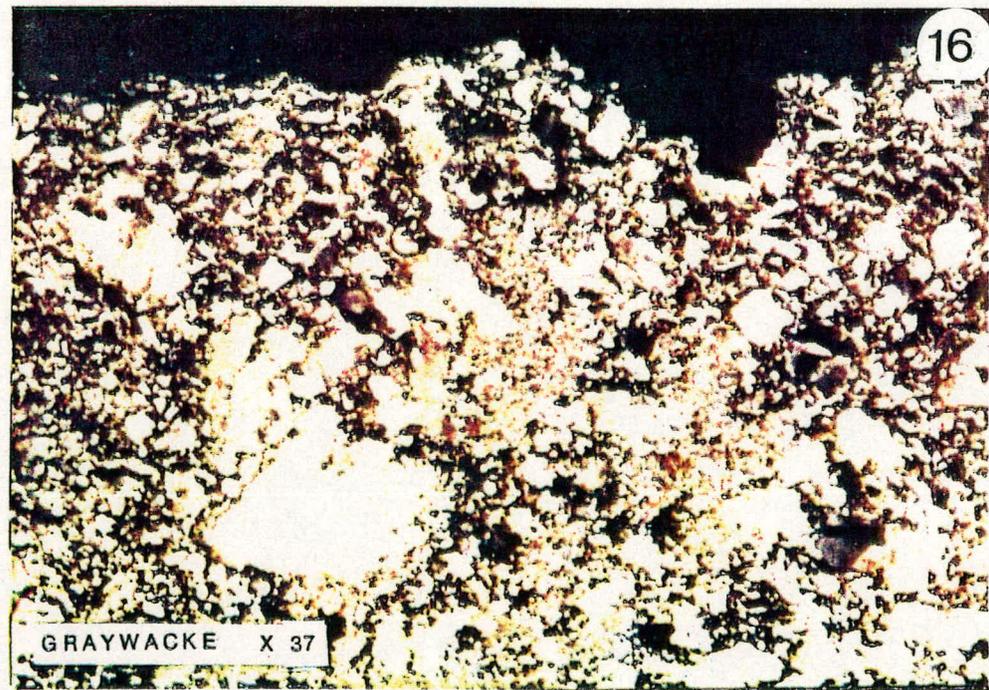
En effet, la nature calcaireuse des granulats a favorisé non seulement la baisse de la macrotecture par l'usure générale prématurée, mais aussi un polissage uniforme de la microtexture de ces mêmes granulats en raison de la nature monominérale de ce genre de pierre (photos 13 et 14).

<u>Photo no</u>	<u>Endroit</u>	<u>Description</u>
13		Lame mince; grossissement x 37 d'un granulat calcaireux. Noter l'absence totale de microtexture en raison d'un polissage uniforme de la surface d'un granulat.
14		Idem à la photo #13.
15		La microtexture forte d'un granulat gneissique due au polissage différentiel d'un granulat polyminéraux, ces derniers ayant une dureté différente.
16		Démontre l'aspérité d'un grès graywake avec une microtexture remarquable due à l'usure différentielle du ciment et les grains de quartz.
