Projet de recherche

Apport d'une nouvelle technologie d'imagerie Géoradar à l'évaluation de l'état des dalles des tabliers de ponts en béton armé R712.1

Février 2013

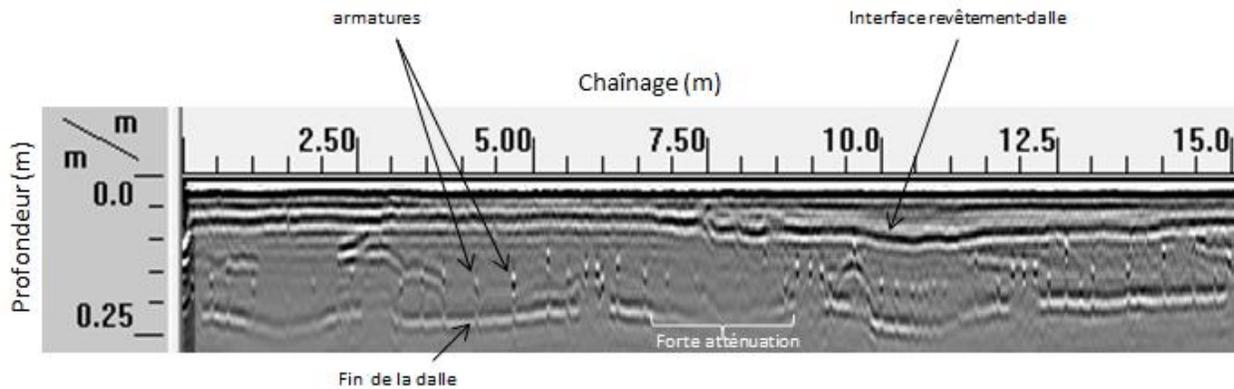
Figure 6 : Exemple de relevé Géoradar collecté sur la dalle du stationnement

La figure 6 ci-dessous donne un relevé Géoradar collecté sur la dalle du stationnement. L'axe X représente le chaînage (en m), et l'axe Y représente la profondeur. Ce relevé donne différentes informations sur la dalle: épaisseur de son revêtement et sa variation, espacement entre les armatures et leurs recouvrements. Il indique aussi les endroits où la réflexion sur la fin de la dalle est faible (atténuée). Ces endroits sont soit situés à la jonction entre la dalle est les poutres à l'intrados, soit aux endroits où il y a un excès d'humidité et de chlorures dans le béton. Ce sont ces derniers endroits qui correspondent aux endroits où la probabilité de corrosion est forte.

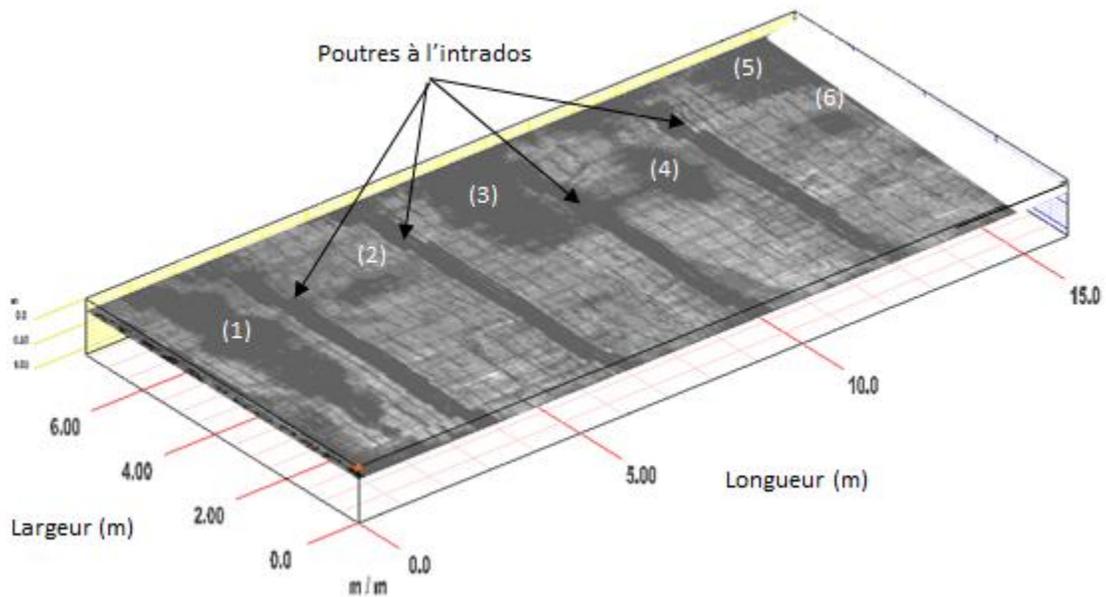
Figure 7 : Résultats Géoradar en 3d

La figure 7 est une représentation 3d des résultats Géoradar. Elle montre la variation de l'intensité de réflexion des signaux Géoradar à la fin de la dalle.

La figure met en évidence la présence des poutres à l'intrados de la dalle, ainsi que la variation de la probabilité de corrosion des armatures au sein de la dalle. Les zones claires correspondent aux zones où le béton est sain, et les zones sombres (numérotées de 1 à 6) correspondent aux zones où la probabilité de corrosion des armatures est forte.

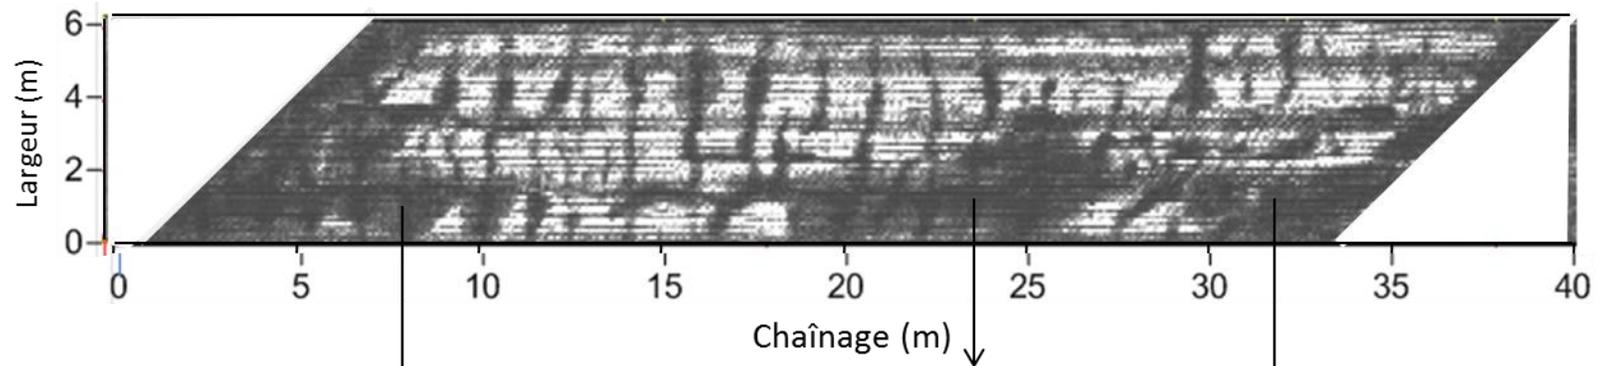
La figure 8 donne le résultat des relevés Géoradar collectés sur la dalle du tablier du pont H. Bourrassa. Les zones claires représentent les zones où la probabilité de corrosion est faible, et les zones sombres représentent les zones où la probabilité de corrosion est forte.

La comparaison de la figure 8 à la figure 9 indique que les résultats Géoradar concordent bien avec ceux du potentiel de corrosion.

Il est important de préciser que la résolution de l'image Géoradar est beaucoup plus élevée que celle des relevés de potentiel de corrosion (300 fois plus élevée). En effet, La densité de mesures Géoradar est de 100 mesures par mètre dans le sens longitudinal, et 12 mesures par mètre dans le sens transversal (soit 1200 mesures/m²). Par ailleurs, les mesures de potentiel avaient été effectuées avec un pas de mesure de 1 m dans le sens longitudinal, et de 1 m dans le sens transversal. Ceci correspond à une densité de mesures de 4 mesures/m².

La grande résolution de l'image Géoradar par rapport à l'image de potentiel de corrosion apporte une définition beaucoup plus fine de l'étendue des zones où la probabilité de corrosion est forte. C'est notamment le cas des zones qui apparaissent dans l'image Géoradar sous forme de barres transversales. Ces zones de forte probabilité de corrosion sont situées au droit de multiples fissures transversales constatées dans le revêtement bitumineux.

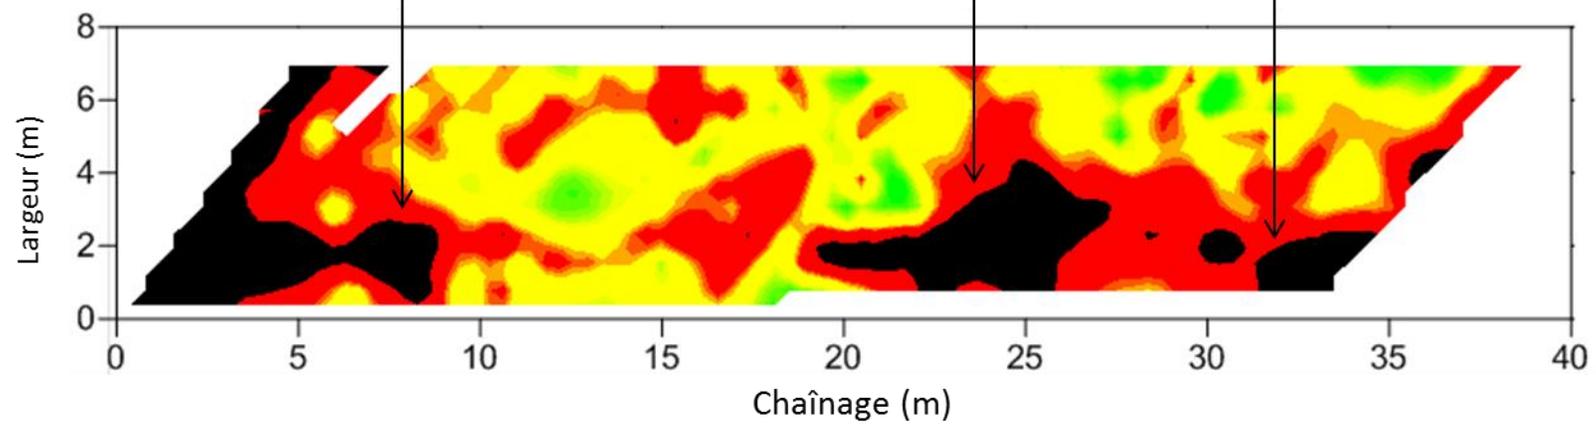
La figure 9 donne les résultats des relevés de potentiel effectués par la Ville de Montréal. Différentes couleurs sont associées à différents états de corrosion des armatures :

- Couleur verte : zones où la probabilité de corrosion est faible
- Couleur jaune : zones où la probabilité de corrosion est de 50%
- Couleur rouge : zones où la probabilité de corrosion est supérieure à 90 %
- Couleur noir : zones où la probabilité de corrosion est supérieure à 90%, et où le béton est potentiellement délaminé.

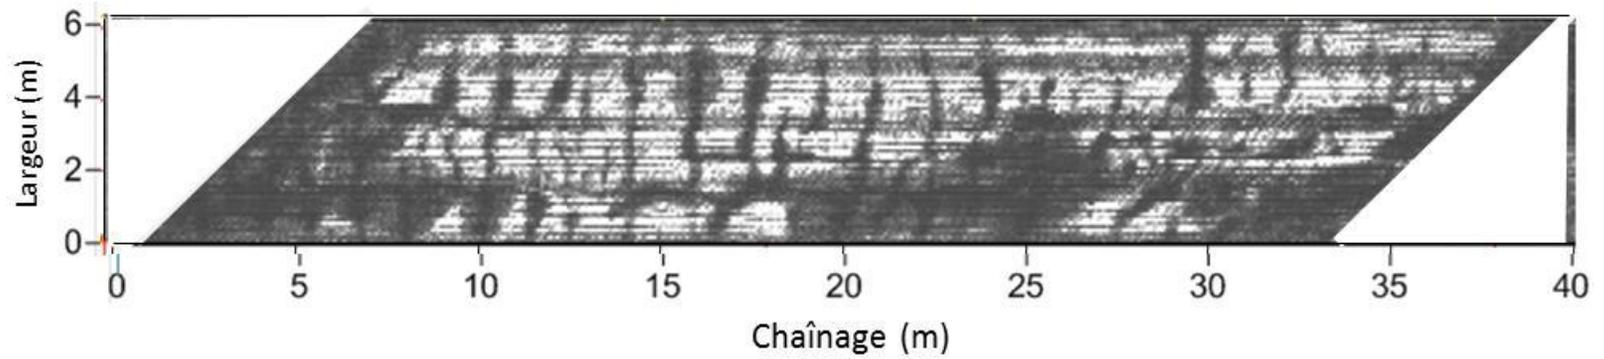
Figure 10: Image Géoradar – antennes polarisées verticalement

La figure 8 est relative aux relevés Géoradar collectés avec les antennes polarisées verticalement. Il nous a semblé important de comparer ces résultats aux résultats obtenus à partir des relevés collectés avec les antennes polarisées horizontalement.

La comparaison entre l'apport des deux types de polarisation des antennes en ce qui concerne l'évaluation de la probabilité de corrosion des armatures est donnée la page 8. On constate que les deux images Géoradar sont quasiment identiques.
