ROUTE 173

MUNICIPALITE DE ST-LOUIS-DE-PINTENDRE

SECURITE

Ministère des Transports
Direction des Expertises & Normes
Service des relevés techniques

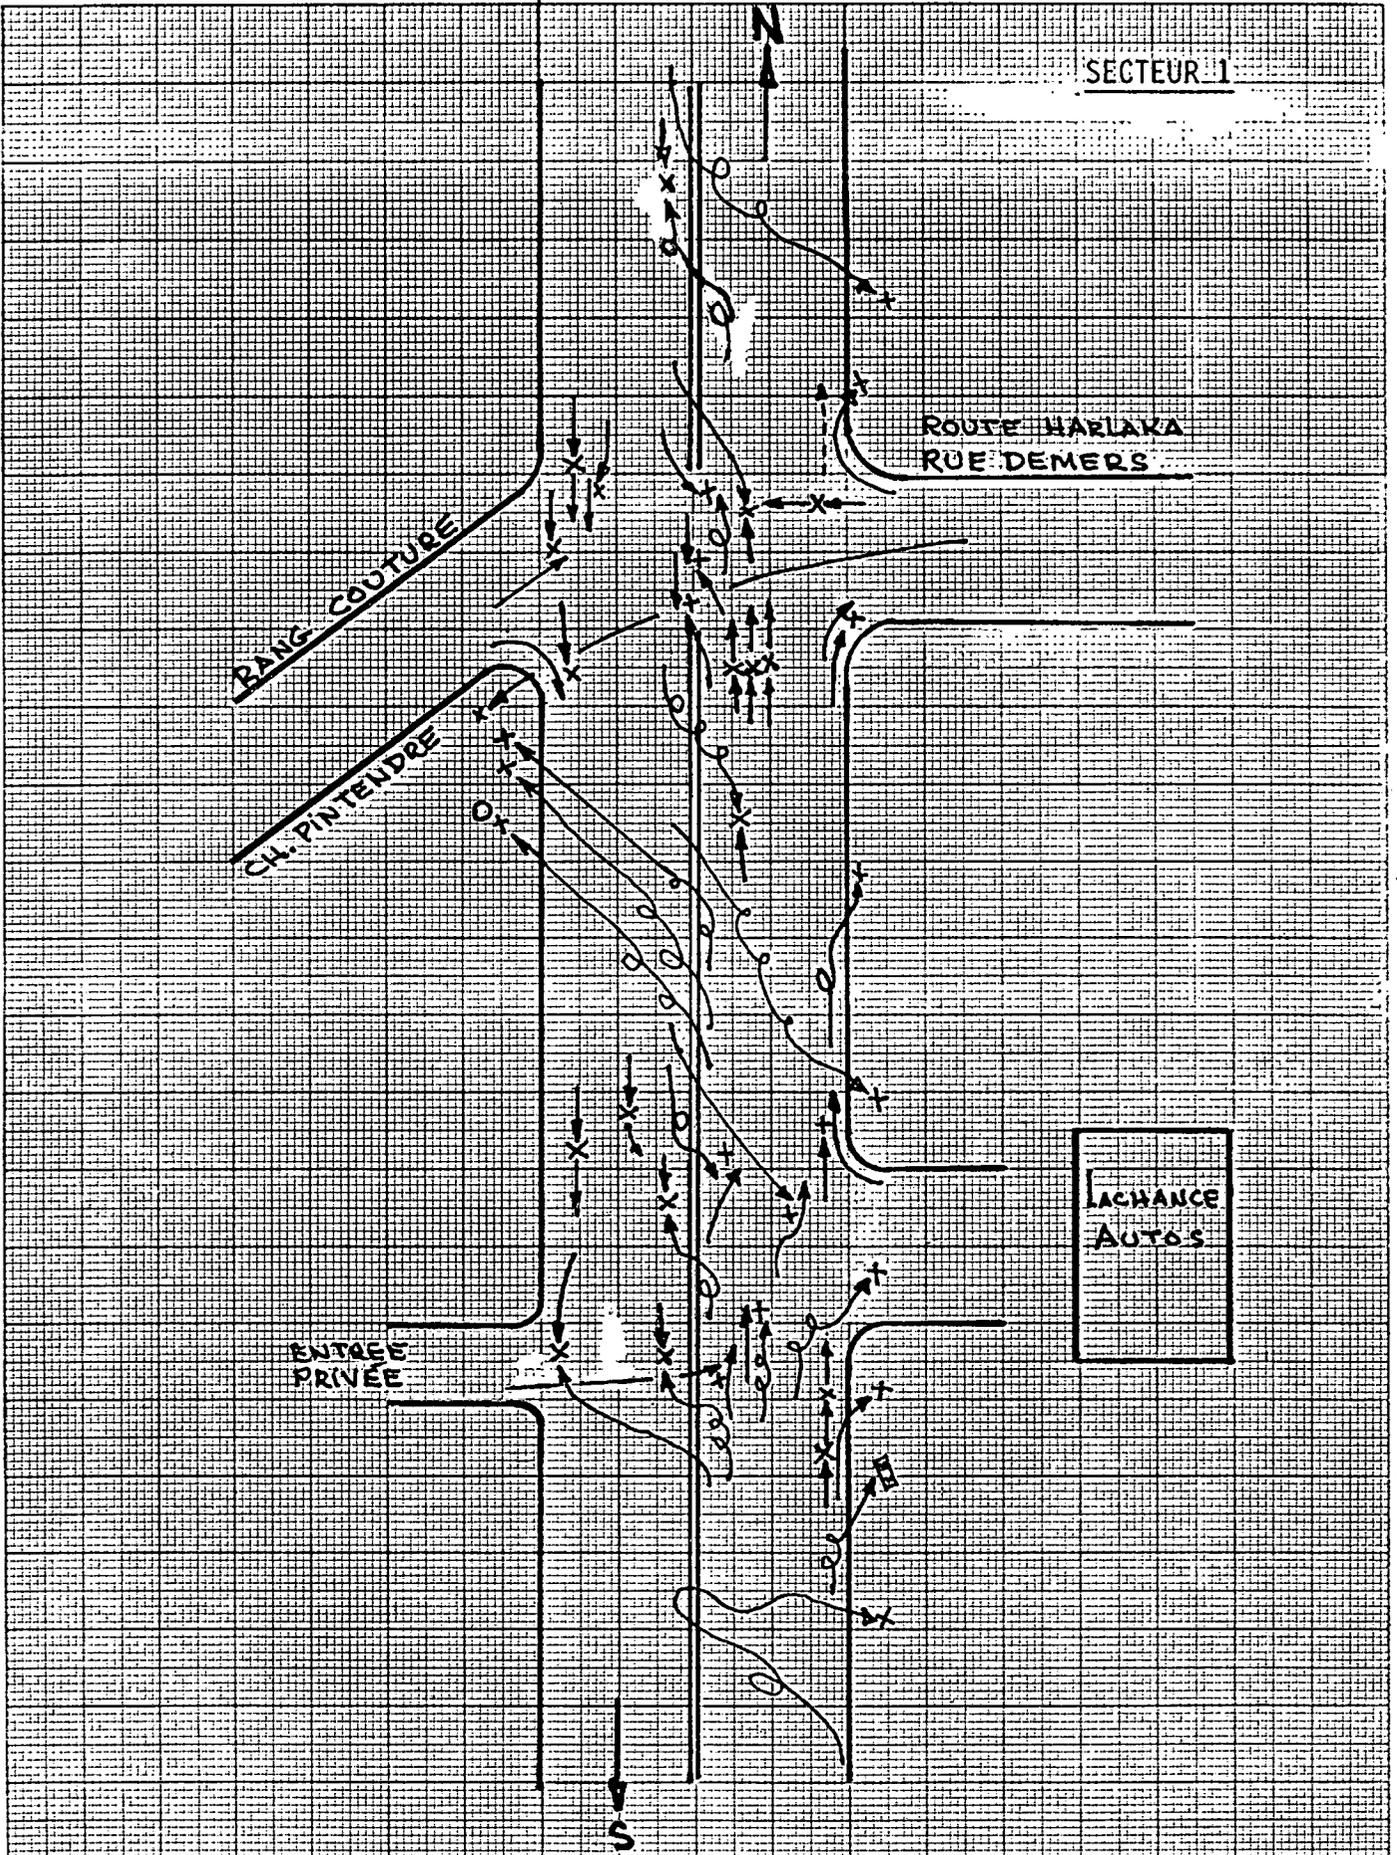
Secteur 1: L'intersection du chemin Pintendre (intersection en "croix") fut le site de 20 accidents, fait à souligner tous survenus sur la route 173, et dont la répartition est la suivante: (voir diagramme de collision à la page 6).

On relève que 65% (13/20) des accidents à cette intersection se sont produits la nuit et que 45% (9/20) des accidents sont survenus sur une chaussée "autre que sèche". On note 45% (9/20) de collisions lors de virages à gauche. L'accident avec blessé grave est une collision frontale sur pavé sec survenu lors d'un dépassement (interdit) au centre de l'intersection.

On retrouve la mention "dérapage" dans 56% (10/18) des accidents à cet endroit et on note que la majorité des accidents (61%) ont eu lieu sur une chaussée "autre que sèche". D'ailleurs l'accident mortel sur ce site est une collision frontale sur chaussée glacée suite au dérapage d'un véhicule, et l'accident avec blessé grave est survenu dans les mêmes circonstances.

La problématique de ce secteur semble reliée d'une part au profil de la route en dépression qui rend le repérage des intersections et des commerces difficile (photos 4 et 5). D'autre part, les intersections ont des dénominations

- Installation d'éclairage justifiée par le pourcentage élevé d'accidents de nuit (65%).

- Installation éventuelle d'un feu clignotant qui faciliterait le repérage de l'intersection.
- Dans le cadre à moyen terme d'un élargissement à quatre (4) voies, prévoir à cette intersection sur la 173 des voies réservées pour les virages à gauche justifiées par le pourcentage élevé de collisions lors de tels virages (45%).
- Porter une attention toute particulière au déglaçage de la route dans le secteur faisant face au garage Lachance auto où on enregistre 56% de dérapages. La plantation d'une rangée d'arbres en bordure de l'emprise à cet endroit pourrait être envisagée afin de réduire la vitesse des vents.

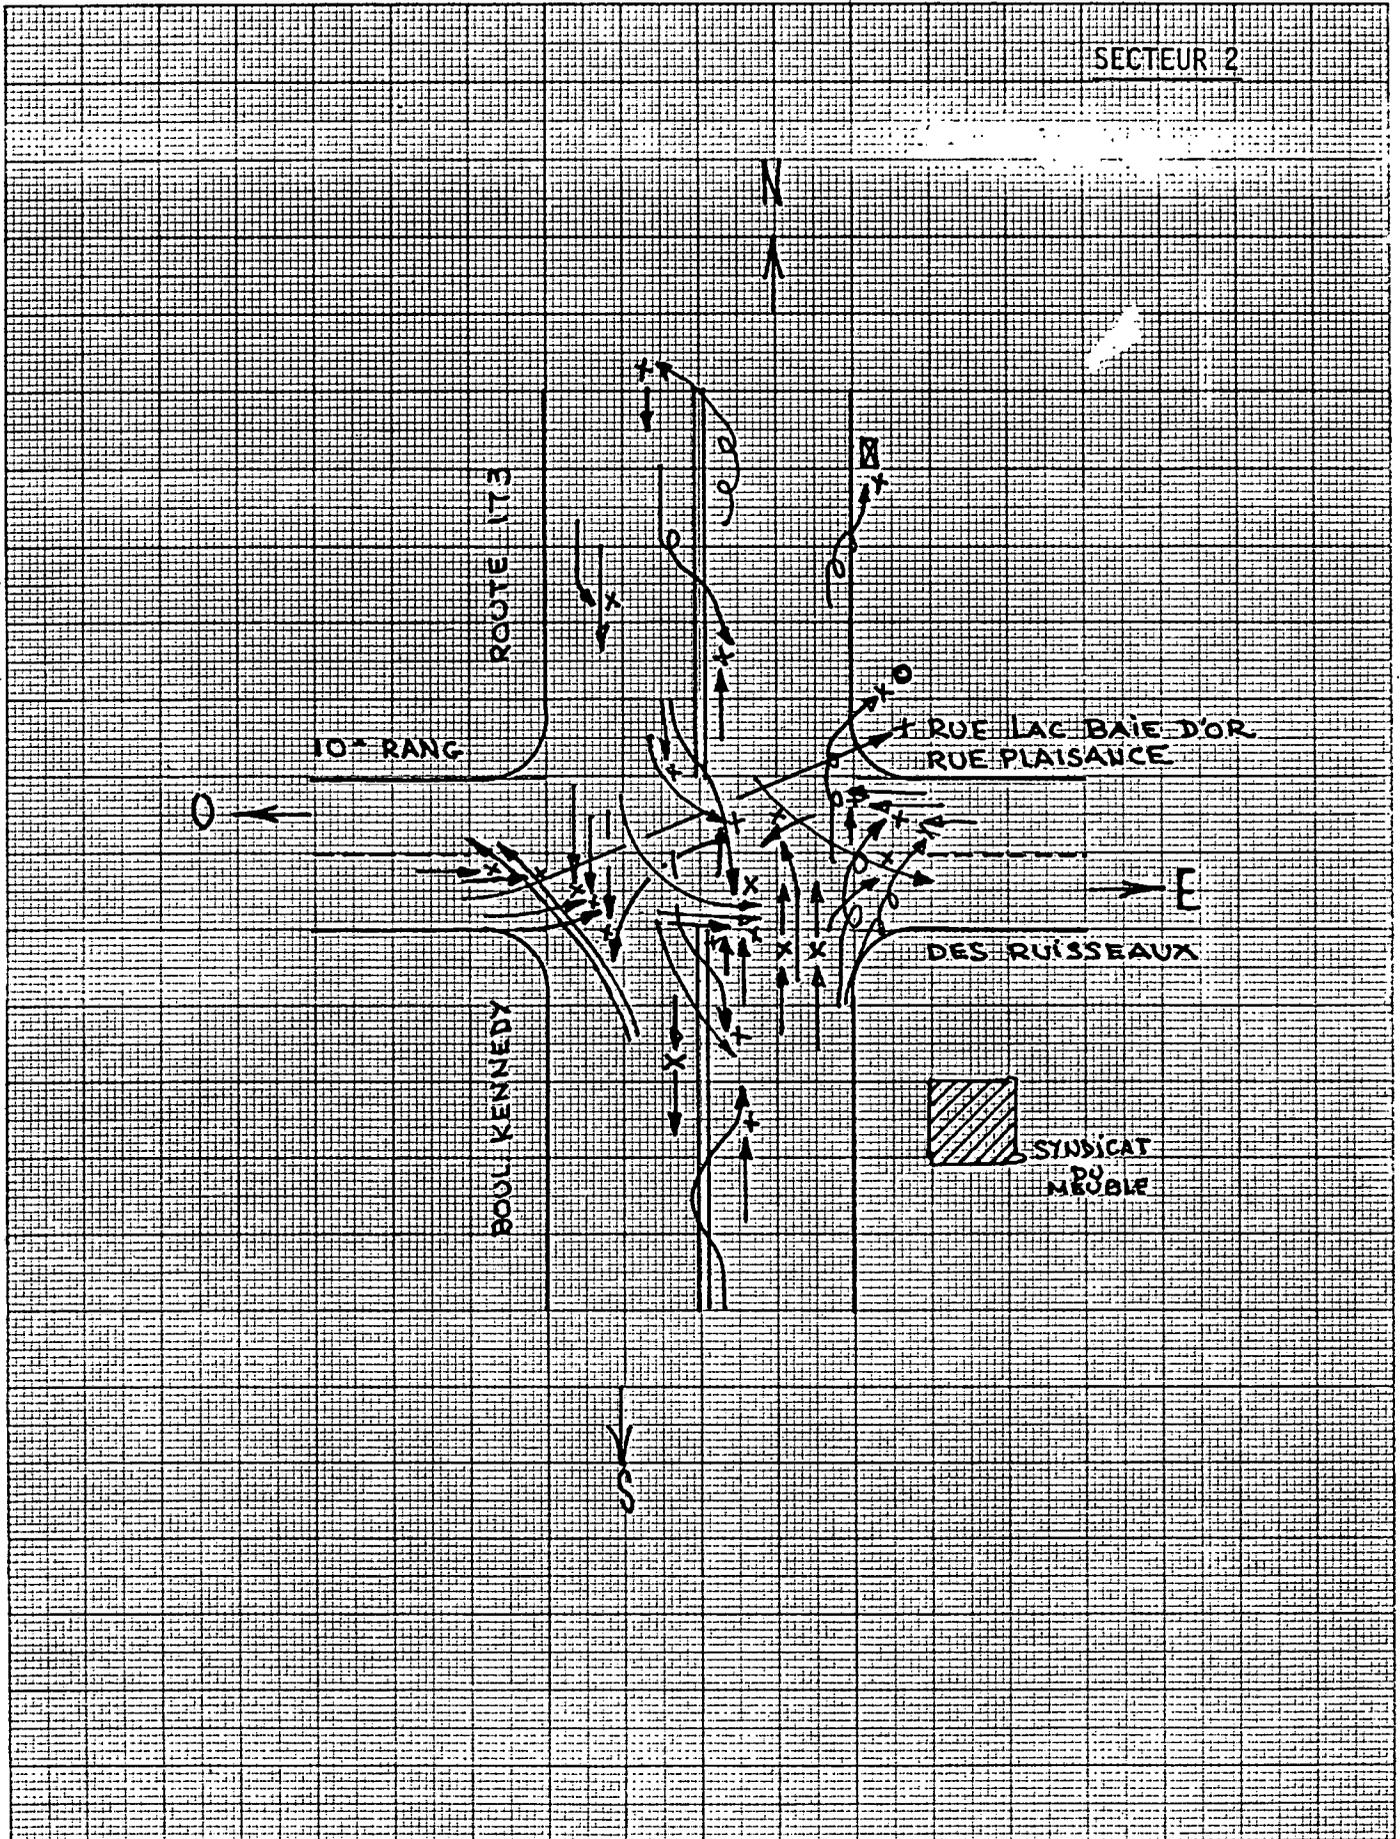
SECTEUR 2

Secteur 2: Cette zone de 0,3 Km incluant l'intersection du 10ième rang (intersection en "croix") fût le théâtre de 27 accidents répartis comme suit: (Voir diagramme de collision page 8).

Les circonstances des deux (2) accidents mortels à cette intersection sont semblables. Il s'agit dans un cas d'un véhicule en provenance de la rue des Ruisseaux ayant omis d'effectuer son arrêt obligatoire, qui fut heurté par un véhicule circulant sur la 173 en direction sud. Cet accident se produisit la nuit sur chaussée mouillée. Le second accident mortel survint aussi la nuit, sur chaussée sèche. Il s'agit d'un véhicule provenant

Malgré que cette intersection possède ici encore plusieurs dénominations, son repérage s'avère un peu plus aisé. Les pans coupés sont dégagés et la visibilité est relativement bonne. Paradoxalement on enregistre à cet endroit plus de 48% de collisions à angle. On relève toutefois sur ce site un fort pourcentage d'accidents de nuit (52%) qui laisse supposer durant cette période une difficulté pour les automobilistes débouchant du 10ième rang ou de la rue des Ruisseaux à juger adéquatement de la vitesse des véhicules circulant sur la 173. On retrouve sur les rapports d'accidents seulement trois (3) cas où on fait mention que la visibilité était réduite, par le brouillard, un orage et la poudrerie.

- Installation d'éclairage justifiée ici encore par le pourcentage élevé d'accidents de nuit (52%).
- Prévoir l'installation éventuelle d'un feu clignotant ou de feux de circulation (26% de collisions à angle droit dont deux (2) mortelles).
- Prévoir sur la 173 l'éventualité de voies réservées pour les virages à gauche lors d'un élargissement à quatre (4) voies (30% de collisions lors de virages à gauche).

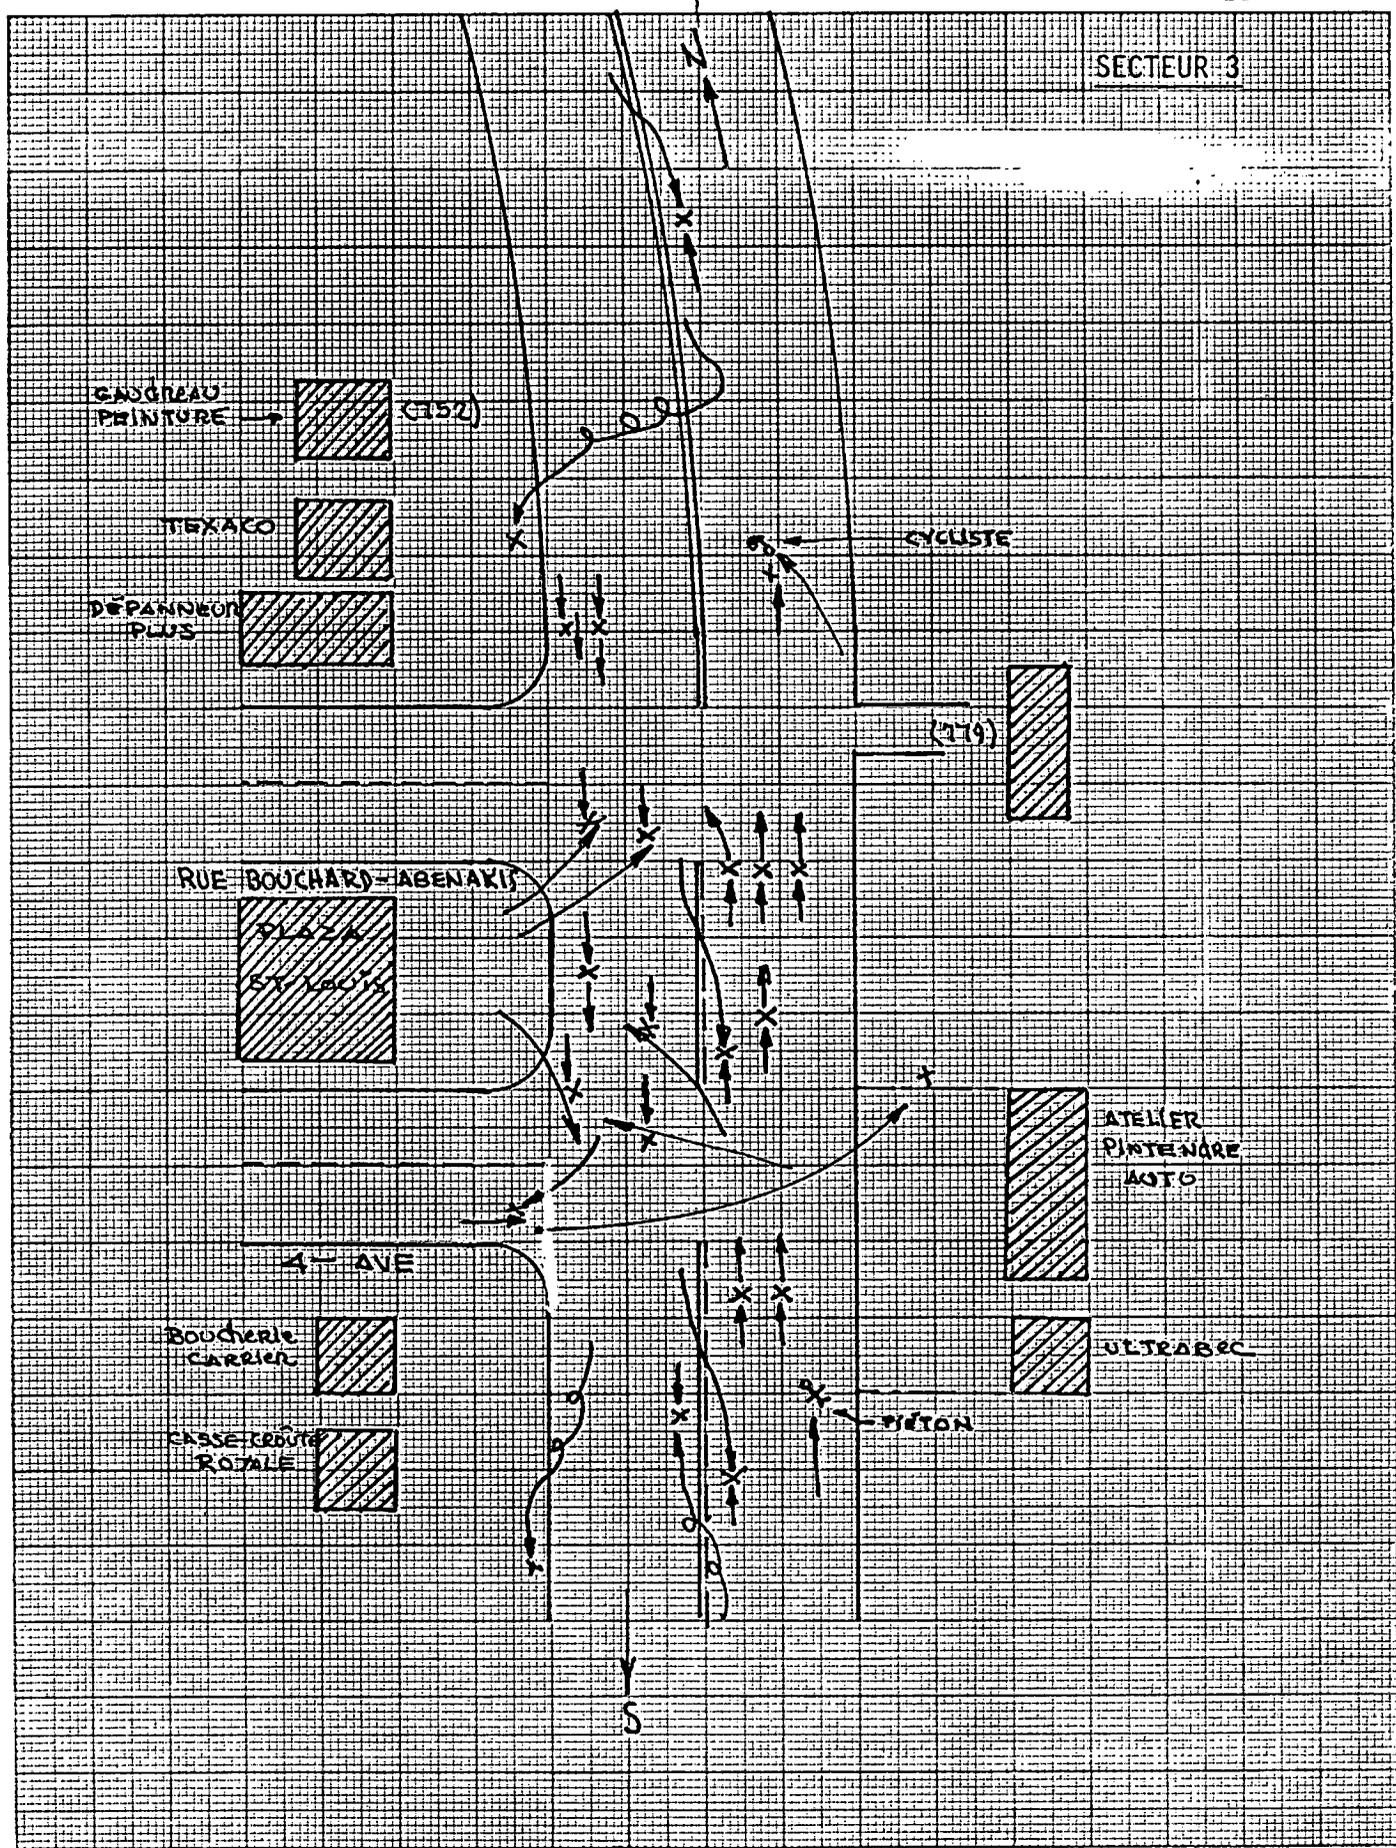
SECTEUR 3

Secteur 3: Cette zone de 0,8 Km se situe dans le village de Pintendre et elle inclut deux (2) intersections en "T". Les commerces dans ce secteur étant très achalandés, on y retrouve beaucoup de circulation (photo 6). On dénombre dans cette zone 24 accidents dont la répartition est la suivante: (Voir diagramme de collisions page 10).

On note dans ce secteur 21% (5/24) d'accidents de nuit (secteur non-éclairé) et 50% d'accidents sur chaussée "autre que sèche". On y relève un accident mortel impliquant un cycliste circulant en bordure de la route qui a tenté en vain de traverser la 173. Cet accident survint le jour sur une chaussée sèche. L'autre accident mortel est une collision frontale survenue sur pavé sec lorsqu'un véhicule qui excédait de beaucoup la vitesse permise a débordé de sa voie dans une courbe. Pour ce qui est de l'accident avec blessé grave il s'agit d'une collision avec un bambin ayant soudainement traversé la 173. Les deux (2) accidents graves impliquant un cycliste et un piéton (bambin) dans ce secteur sont typiques des accidents habituellement rencontrés en milieu urbanisé.

- Compte tenu qu'il s'agit ici de deux (2) intersections en "T" rapprochées situées de part et d'autre d'un centre d'achats (Plaza St-Louis), et dont une (1) (rue Bouchard) débouche à la sortie immédiate d'une courbe sur la 173, étudier la possibilité de

fermer cette dernière intersection en déviant le trafic sur la 4^{ième} avenue dont l'intersection avec la 173 pourrait faire l'objet d'un renforcement de signalisation si le besoin se fait sentir.

- Normaliser la largeur des entrées sur la 173 et sur la 4^{ième} avenue donnant accès au centre d'achats Plaza St-Louis.

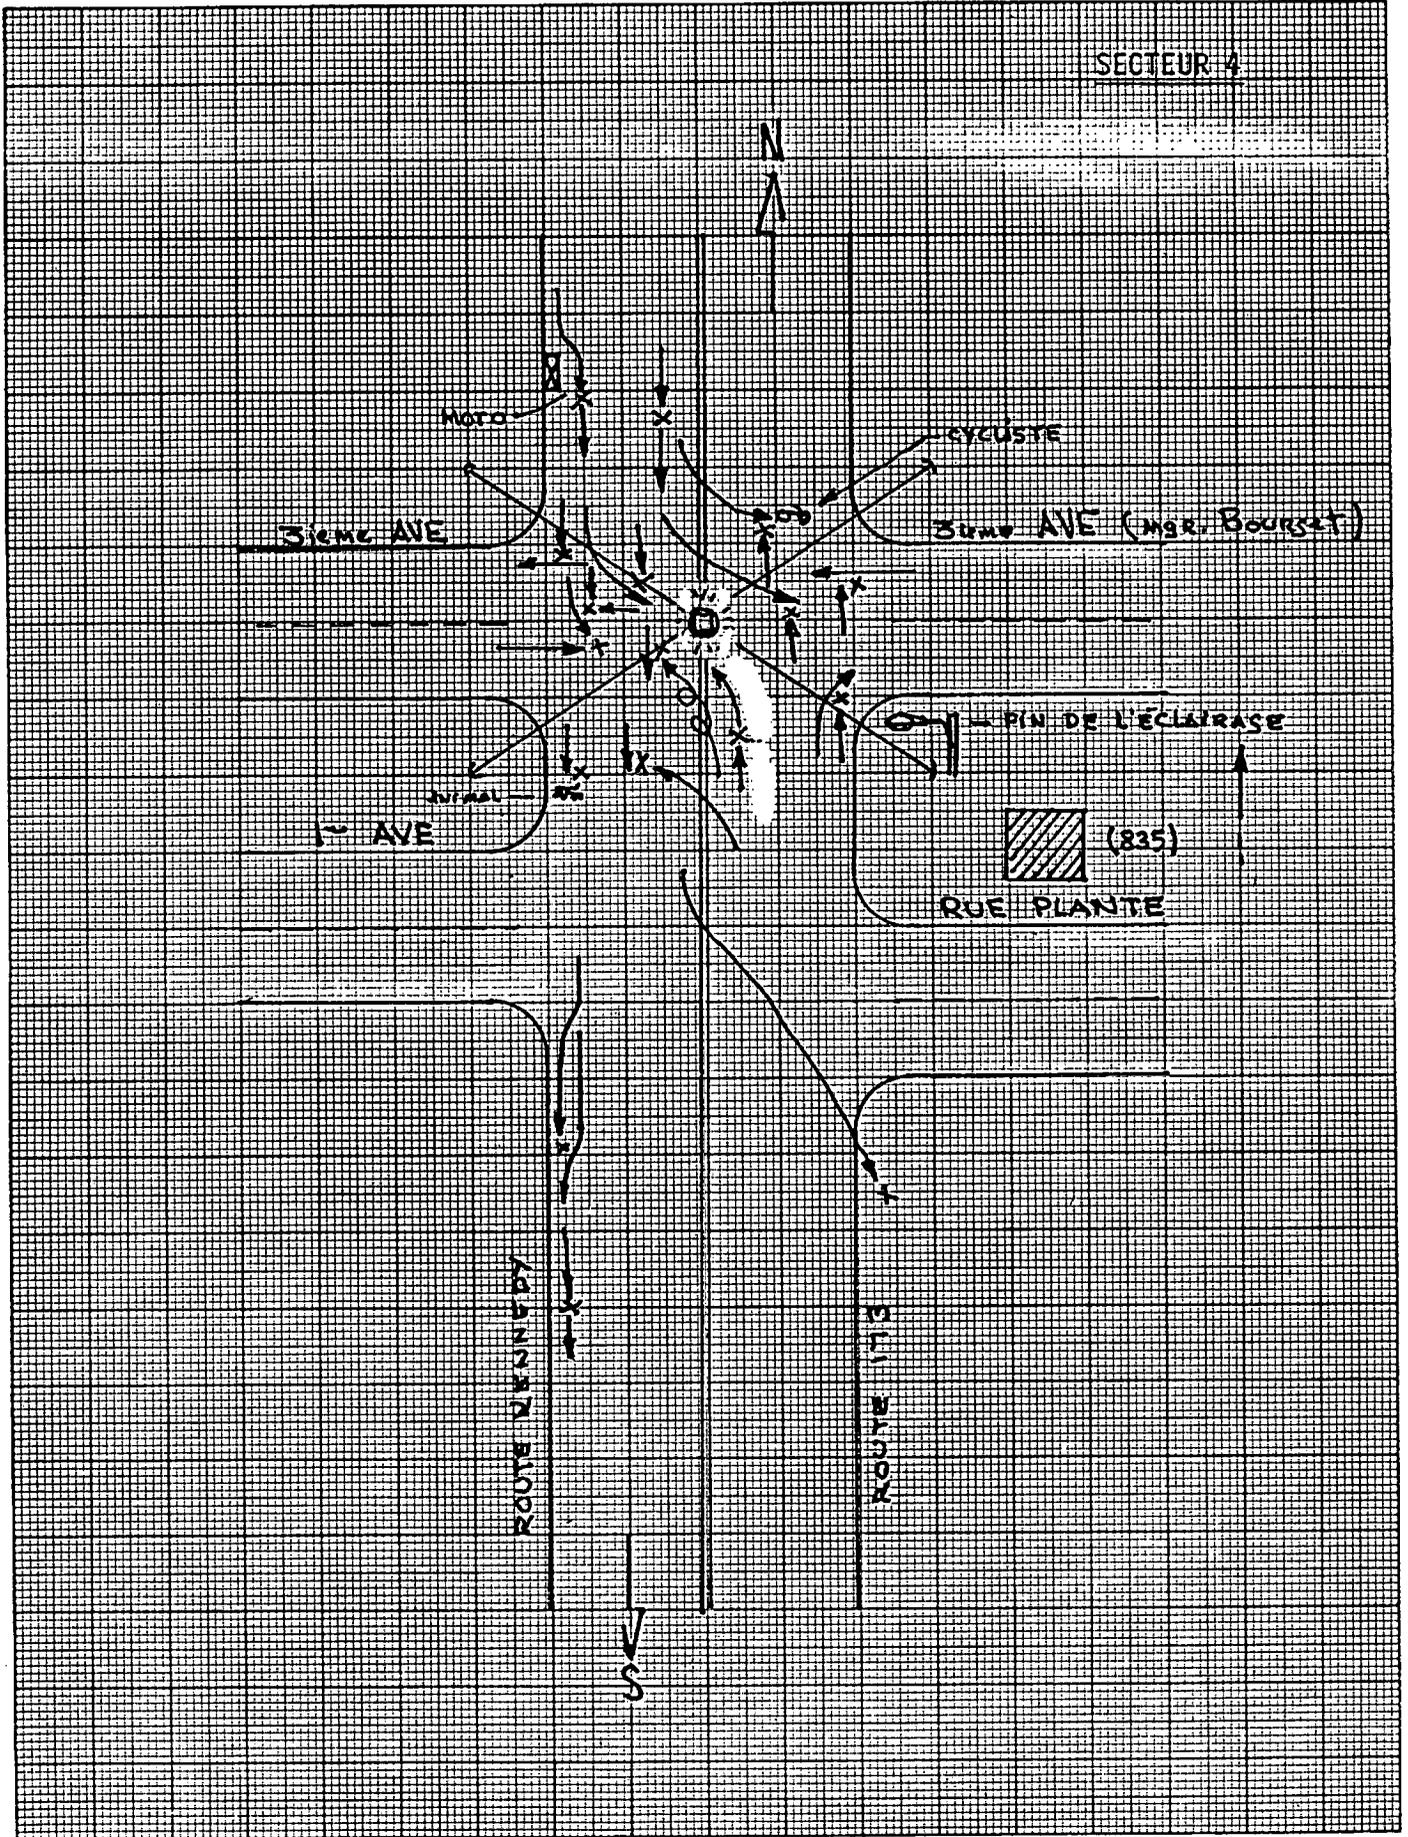
SECTEUR 4

Secteur 4: Cette zone de 0,5 Km se situe également dans le village de Pintendre et elle comprend l'intersection de la 3ième avenue (en "croix") de la 1ère avenue (en "T") et de la rue Plante (en "T"). La répartition des accidents est la suivante: (Voir diagramme de collisions page 12).

Ce secteur se situe dans la partie éclairée de la 173 et on y enregistre 24% d'accidents de nuit ce qui dépasse le pourcentage de tels accidents (21%) relevés dans le secteur 3 (non-éclairé) précédent. Il faudrait cependant se garder de conclure à une quelconque inefficacité de l'éclairage à cet endroit car une différence de 3% ne peut être considérée comme significative. L'intersection de la 3ième avenue enregistre 82% (14/17) des accidents du secteur.

On retrouve des commerces et résidences aux angles, mais la visibilité demeure acceptable pour les automobilistes circulant sur la 3ième avenue qui doivent effectuer un arrêt obligatoire. On remarque toutefois que la zone potentielle de conflits à cet endroit est vaste à cause de la largeur appréciable de l'emprise de la 173. On relève à cette intersection la présence d'un feu clignotant (photo 7) et il est à noter que ce dernier ne fonctionnait pas lors de notre visite. De plus le profil de la 173 immédiatement à l'approche sud de l'intersection est en dépression (photos 8 et 9) ce qui semble être un facteur compromettant la visibilité des automobilistes circulant sur cette approche. L'accident avec blessé grave survenu sur ce site implique un cycliste qui en tentant de traverser la 173 a été heurté sur chaussée sèche par un véhicule venant de l'approche mentionnée précédemment. Quant à l'accident mortel, il s'agit d'une motocyclette circulant dans cette même approche qui a heurté une auto par l'arrière sur pavé sec.

- Entretien adéquat du feu clignotant afin que ce dernier fonctionne en tout temps.
- Vérifier la nécessité de feux de circulation pouvant être justifiés par le débit de circulation sur la route secondaire. Dans le cas où ceux-ci seraient justifiés, un aménagement de l'intersection avec voies directionnelles et îlots devrait être prévu, étant donné l'emprise très large de la 173 à cet endroit.
