RÉFÉCTION DU PONT JOLICOEUR AU-DESSUS DU CANAL DE L'AQUEDUC

Jimmy Fortier¹, Nikolay Velev¹

¹DESSAU, Montréal, Québec, Canada

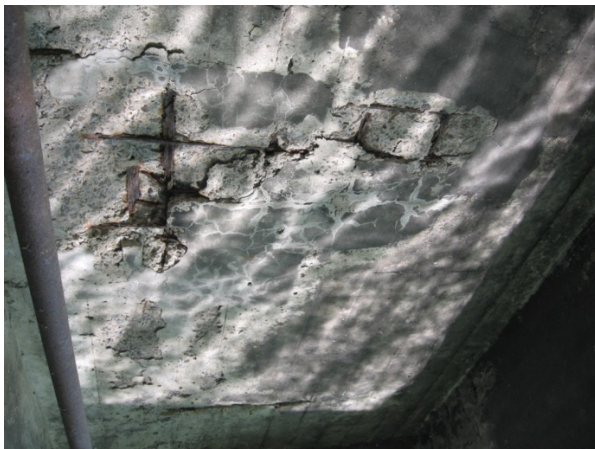
Sous le tablier, comme illustré à la figure 4, l'inspection a démontré que la dalle de tablier des voies carrossables et la dalle des trottoirs devaient être reconstruites, puisqu'elles étaient dans un état de détérioration avancée. De plus, telle qu'illustrée à la figure 5, la dalle de tablier endommagée a permis aux sels de déglçage d'atteindre les éléments structuraux du tablier. Certains éléments, tels que les corbeaux des trottoirs, les tirants et les poutres transversales intérieures étaient endommagés sur moins de 20 % de leurs surfaces respectives, mais d'autres, tels que les longerons et les poutres transversales d'extrémité étaient endommagés sur 30 à 50 % de leurs surfaces. Un dommage observé sur presque toutes les poutres transversales est illustré à la figure 6. On peut y voir un éclatement de béton sous la barre centrale de la première nappe d'armature. Telles qu'illustrées à la figure 7, les armatures principales des poutres transversales consistent en neuf barres carrées et d'étriers en forme de W. Puisque la barre centrale de la nappe inférieure n'est pas confinée par un étrier, lorsque la corrosion engendre un gonflement de cette barre, elle résulte directement en un éclatement de béton.

Figure 4. Dommage typique à la dalle de tablier

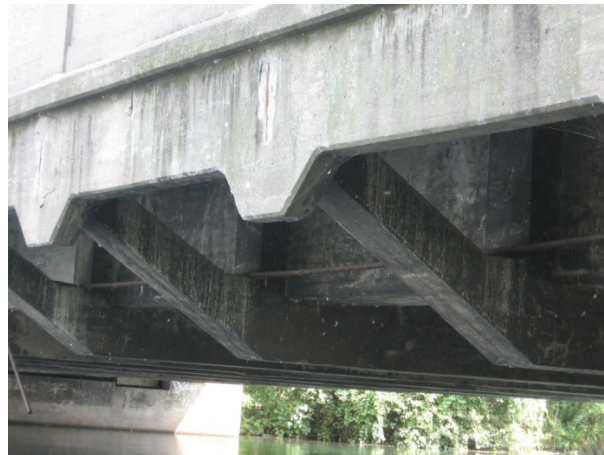
Figure 5. Trottoirs en porte-à-faux

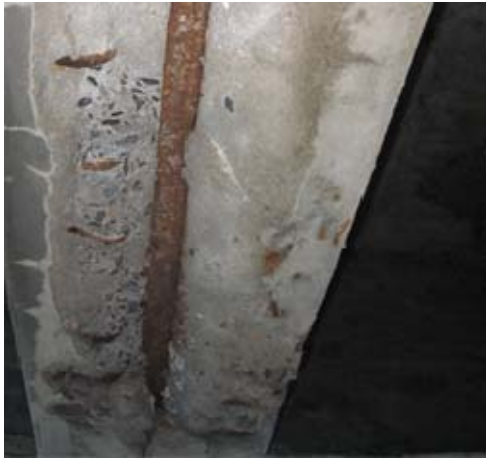
Figure 6. Dommage typique aux poutres

Puisque la durée de vie visée par les travaux de réfection était de 35 années, les poutres transversales ont quant à elles été réparées puisque les dommages se limitaient à 20 % des surfaces. La partie supérieure des extrémités de chaque poutre transversale a toutefois été démolie sur une profondeur de 150 mm pour uniformiser la hauteur de la poutre avant la reconstruction de la dalle de tablier.

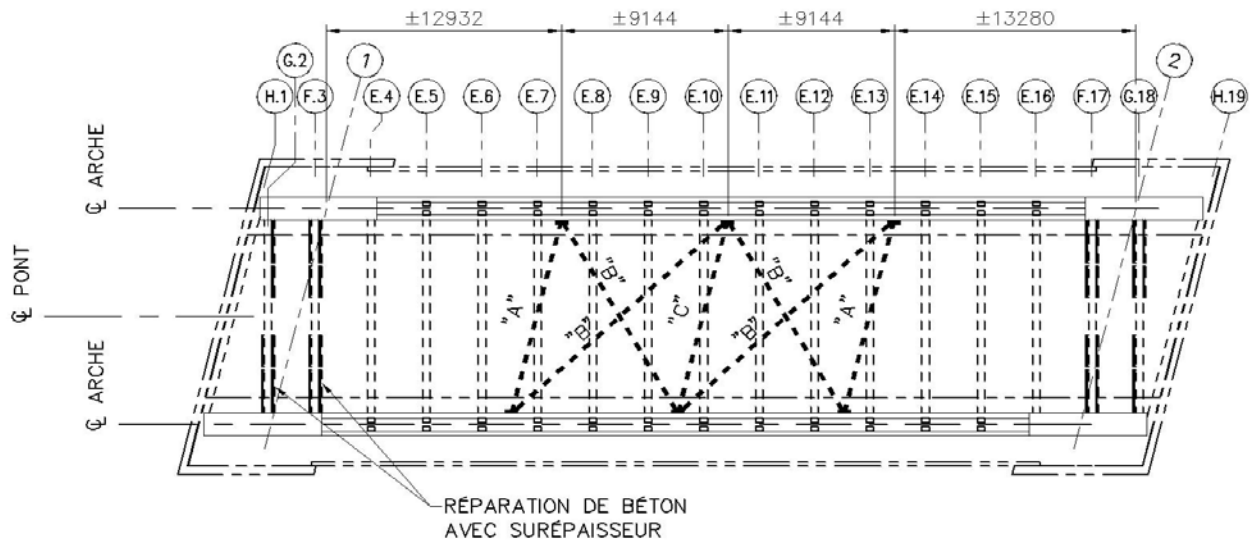
Figure 17. Système de contreventements temporaires et poutres transversales renforcées

Une étude détaillée de la stabilité des arches pendant les travaux de construction a été effectuée. Un point important à souligner était qu'une fois que la dalle existante des voies carrossables a été démolie, les poutres transversales n'ont plus d'armature dans leur partie supérieure et qu'ainsi, leur capacité à résister à une flexion négative était à peu près nulle. En effet, dans ce cas, la résistance en flexion des poutres transversales ne provenait alors que de la résistance à la fissuration du béton existant. Les analyses préliminaires ont démontré que suite à la démolition de la phase 1 des travaux, des moments négatifs de flexion surviendraient sous un vent possédant une période de récurrence de 10 ans. De plus, puisque les arches sont très rigides par rapport aux suspentes, il a été démontré que la flexion dans les poutres transversales est beaucoup plus importante près des butées, où les tirants et les arches sont reliés ensemble. À ces poutres, la tension engendrée à leur fibre supérieure était plus importante que la résistance à la fissuration du béton existant. Advenant l'apparition d'une fissure dans une des poutres transversales, la poutre aurait soudainement perdu une partie importante de sa résistance et les charges auraient alors été transférées à une ou des poutres adjacentes. Toutefois, puisque la dalle existante des voies carrossables a été démolie sur la longueur complète du pont, il y avait, théoriquement, une possibilité de rupture progressive.

Après l'étude des différentes options, la solution retenue a été de procéder au renforcement de quatre poutres transversales ainsi que d'utiliser un système de contreventement temporaire pour rigidifier les arches et concentrer les efforts de flexion dans les poutres renforcées. Ces dernières sont situées aux extrémités du pont, telles qu'illustrées sur la figure 20, tandis que les contreventements temporaires sont situés dans le tiers central du pont. Une analyse deuxième ordre a été réalisée pour le flambement hors-plan des arches. Puisque les arches sont sujettes à des forces de compression importantes, elles ont été

modélisées avec une section brute tandis que les suspentes ont été considérées, de façon conservatrice, fissurées. La géométrie des arches a été modélisée avec un défaut de rectitude de 50 mm à mi-portée. L'analyse a permis de déterminer les efforts de flexion maximaux dans les poutres transversales et de déterminer la rigidité et la résistance requises. Les poutres transversales ont été renforcées dans la partie supérieure de l'âme avec une réparation avec surépaisseur et l'ajout d'armature sur chacune des faces.
