### **Étude géotechnique de Dorval (2007)**

Objet : **Érosion des berges**  
**Isle-aux-Coudres**  
**Projet no : 154061439**  
**N/Dossier : 43810-02(029)06**

Tel que demandé, nous vous soumettons nos commentaires et recommandations suite à notre visite, le 7 septembre dernier, des sites soumis à l'érosion des berges à l'Isle-aux-Coudres.

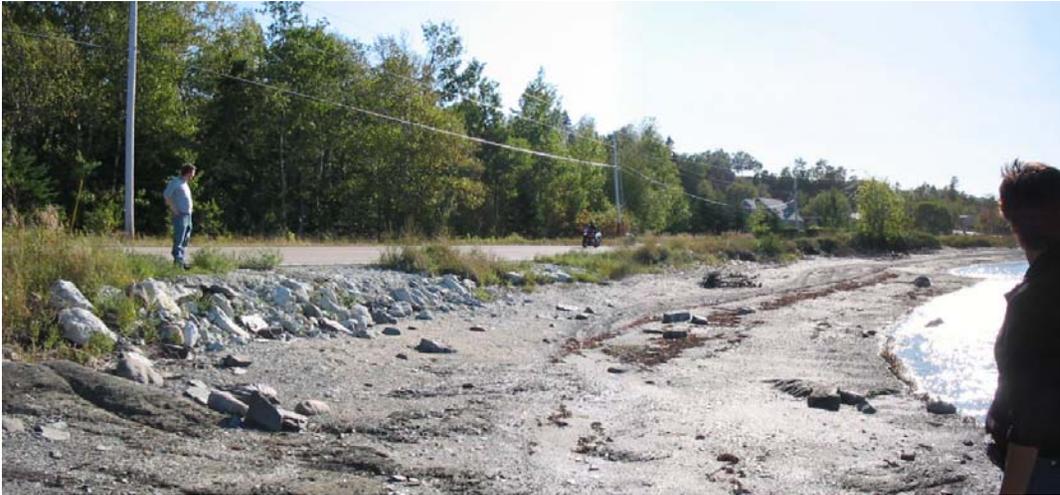
Ce site correspond à une petite baie avec la route qui passe en bordure. Le principal problème vient du fait que le niveau de la route est à peine plus élevé que la berge (~ 500 mm dans son niveau le plus bas), ce qui fait en sorte que les marées hautes de vives eaux de récurrence 0-2 ans peuvent facilement atteindre la chaussée (photo 1).

Photo 1 : Site 1, côté nord-est, secteur à protéger.

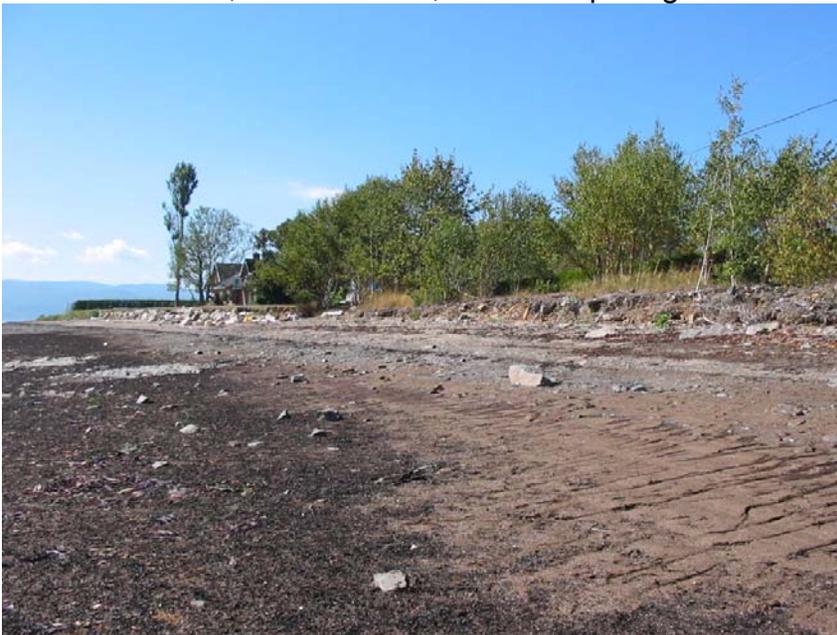
Photo 2 : Extrémité ouest du site 2.

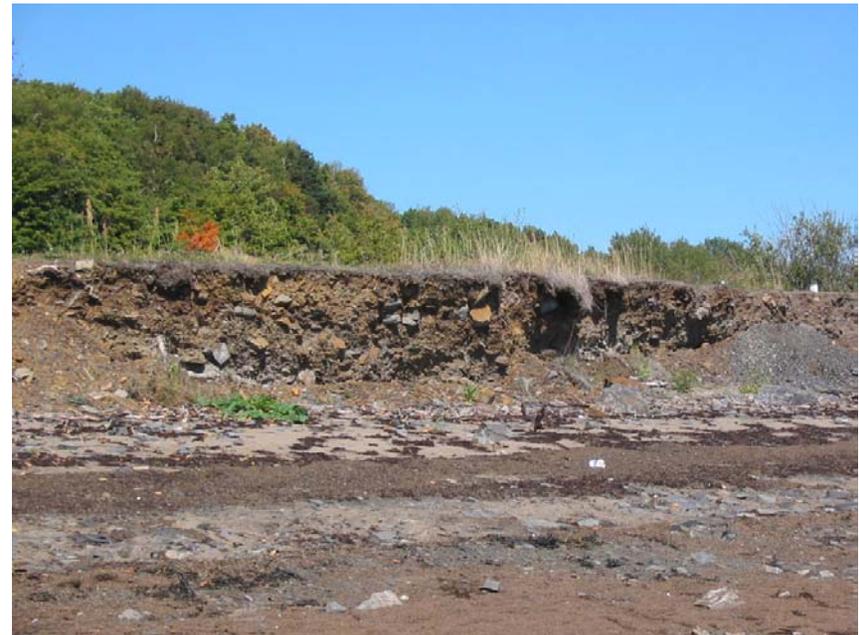
À partir de la fin du secteur enroché à la pointe ouest (photo 2), on retrouve une première zone d'environ 110 m de longueur à protéger à court terme compte tenu que le remblai de la route, composé de tout venant, est affecté par l'érosion des vagues (photo 3). Par la suite, le talus est protégé par une protection en enrochement que nous avons identifié « enrochement 2 ». Le calibre des pierres de cet enrochement est de l'ordre de 700 à 800 mm de diamètre soit équivalent à des pierres variant de 550 à 750 kg (photo 4).

Photo 3 : Remblai de la route en tout venant fortement affecté par l'érosion causée par le déferlement des vagues.

- À partir de la pointe ouest jusqu'à l'enrochement 2, pour une longueur d'environ 110 m (chaînages approximatifs 9+920 à 10+130).
- À l'est de l'enrochement 5, entre les chaînages 10+790 et 11+050.
- Entre les chaînages approximatifs 11+180 et 11+560
- Entre les chaînages approximatifs 11+740 et 11+860
- Et finalement, entre les chaînages approximatifs 12+030 et 12+200

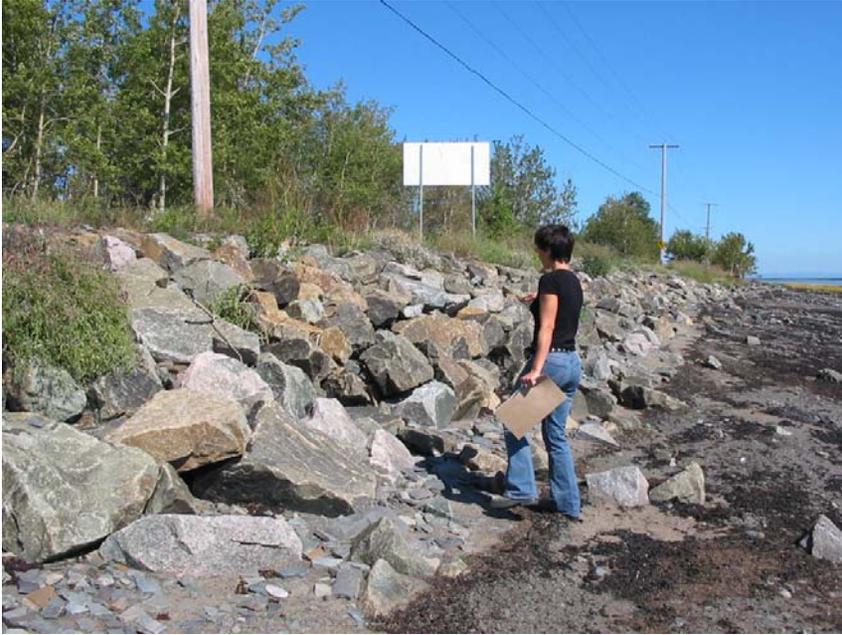
Photo 4 : Ouvrage en enrochement « 2 » constitué de pierres de calibre 800-700 mm (550 à 750 kg).

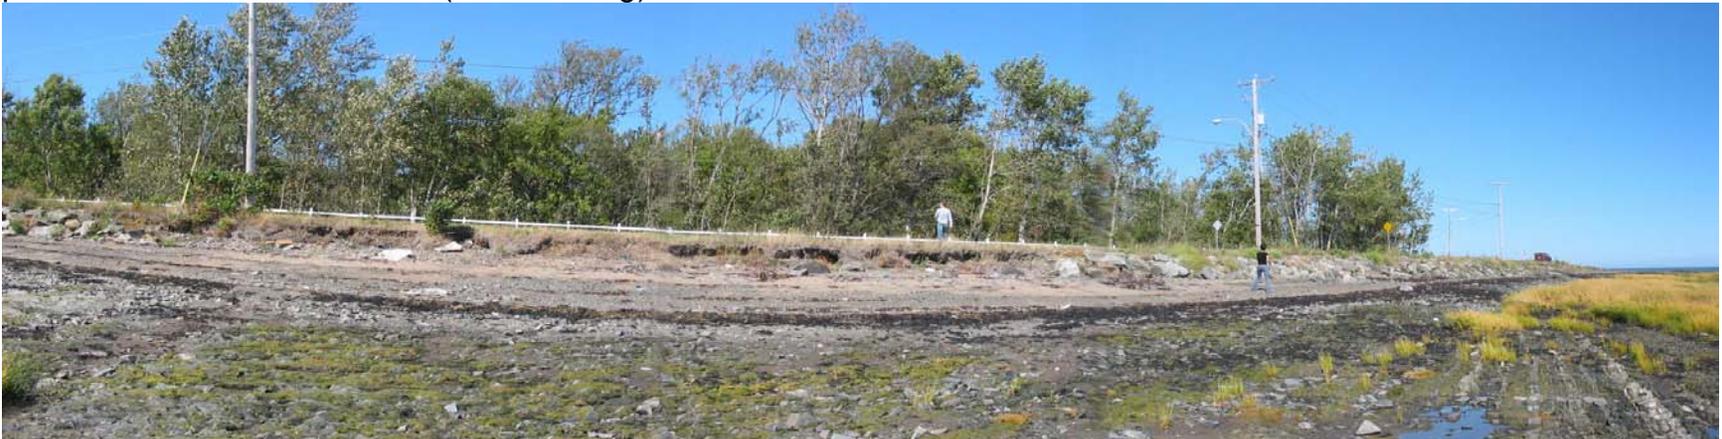
Entre l'enrochement 2 et l'enrochement 3, on a un secteur de plus ou moins 30 m de longueur non protégé. Toutefois l'érosion y semble moins agressive (photo 5). L'enrochement 3 a une longueur d'environ 80 m et est composé en majeure partie de pierres de calibre 600-400 mm avec quelques pierres de calibre 1000-800 m. Cet ouvrage nous a semblé bien se comporter.

Photo 5 : Secteur non protégé entre les ouvrages en enrochement « 2 » et « 3 ».

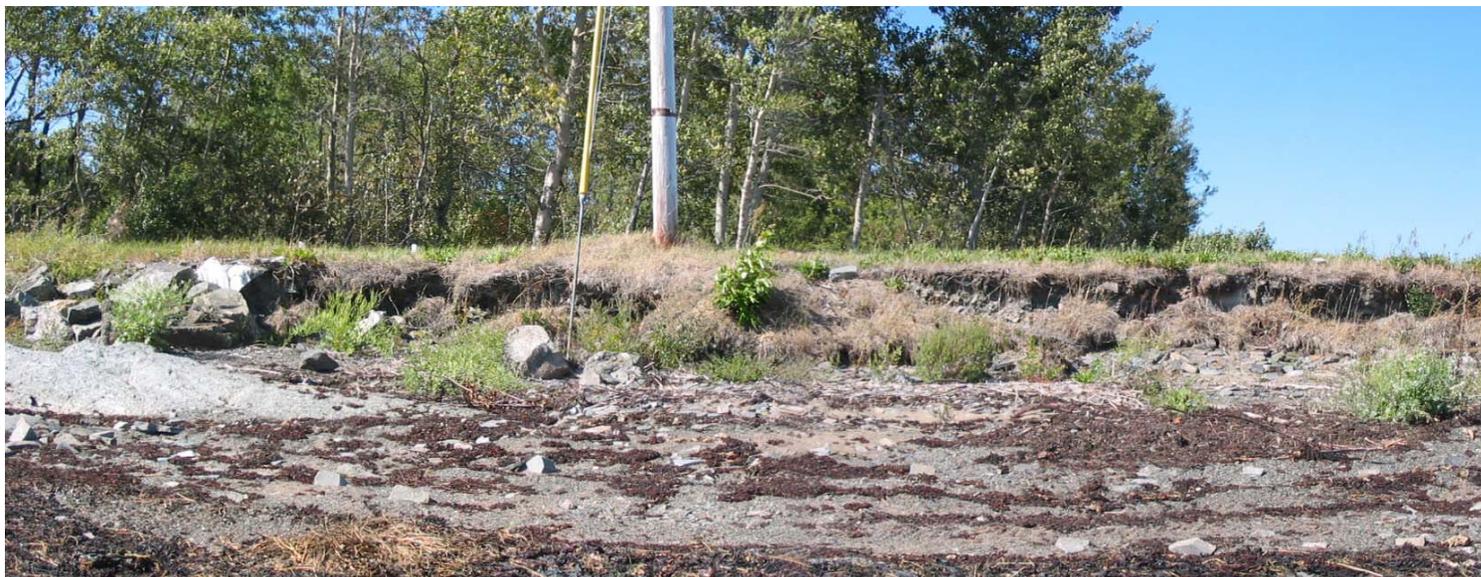
De l'enrochement 3 à la pointe où est situé le belvédère, soit sur une longueur d'environ 50 m, on observe de l'érosion de haut de plage ainsi que le phénomène d'effet de bout causé par la fin de l'enrochement 3 (photos 6 et 7). La pointe comme telle du belvédère (10+300 à 10+340) ne semble pas particulièrement très érodée, l'estran étant composé presque essentiellement du socle rocheux dont l'élévation remonte dans le secteur du belvédère.

Photo 6 : Effet de bout à l'extrémité est de l'ouvrage en enrochement « 3 ».

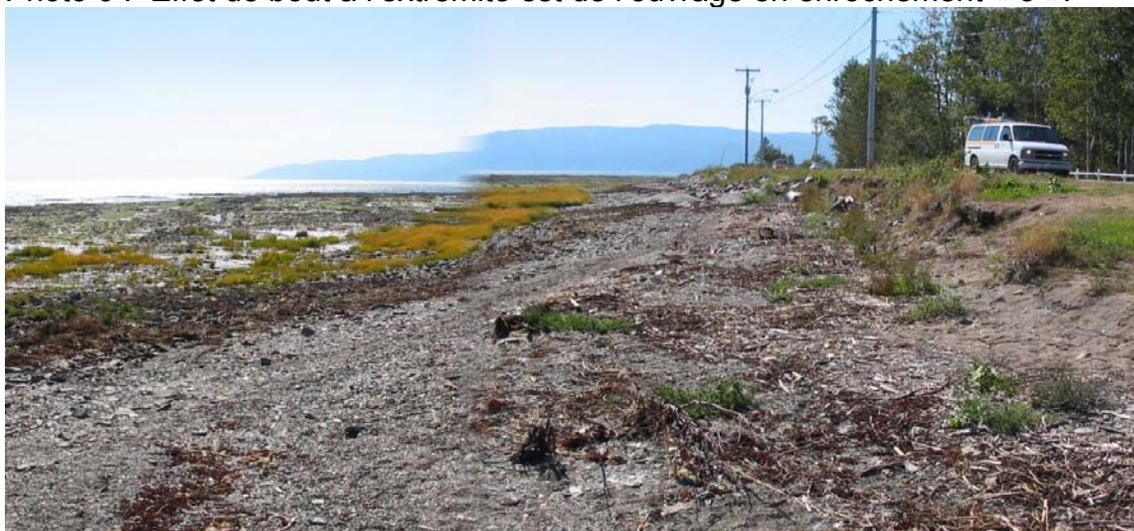
Photo 7 : Zone non protégée entre l'ouvrage en enrochement « 3 » et la pointe où est située le belvédère.

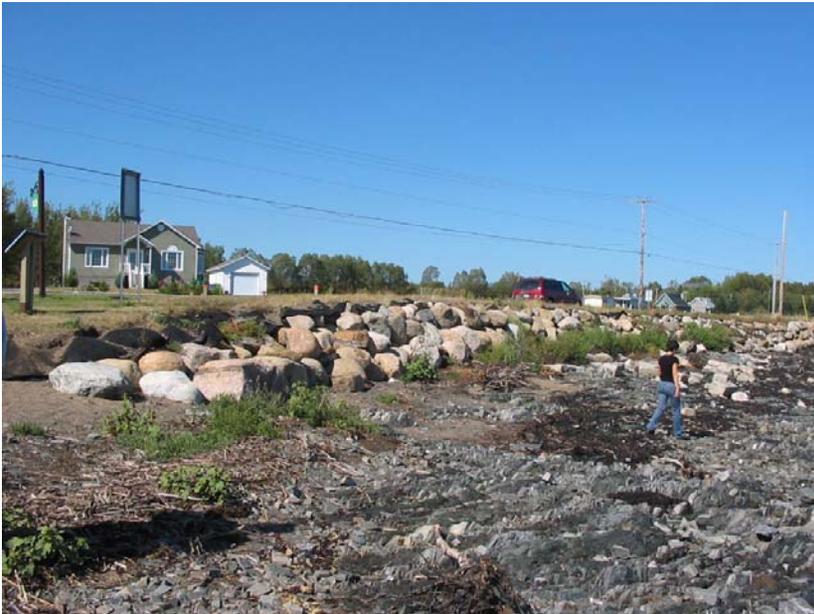
À l'est de la pointe du belvédère (10+340), on observe un ouvrage de protection en enrochement d'environ 200 m de longueur (enrochement 4), relativement récent, constitué de pierres sub-arrondies de calibre 1000-800 mm empilées comme pour un muret (photos 8 et 9). Nous avons observé la présence d'un géotextile à l'arrière des pierres et que certaines pierres ont été extirpées de l'ouvrage possiblement sous l'emprise des glaces (photo 10). Les sols entre la route et le dessus de l'ouvrage sont érodés, laissant paraître le géotextile. Cette érosion est possiblement causée par le déferlement ou la transgression de l'ouvrage par la remontée de l'eau suite au déferlement des vagues lors des grandes marées (photo 11). Il y aurait matière à procéder à l'entretien de cet ouvrage à l'extrémité ouest, où on remarque que l'ouvrage s'est affaissé (photo 8), ainsi que sur les 40 derniers mètres à l'extrémité est.

Photo 8 : Ouvrage de protection en pierres sub-arrondies de calibre 1000-800 mm (enrochement « 4 »).

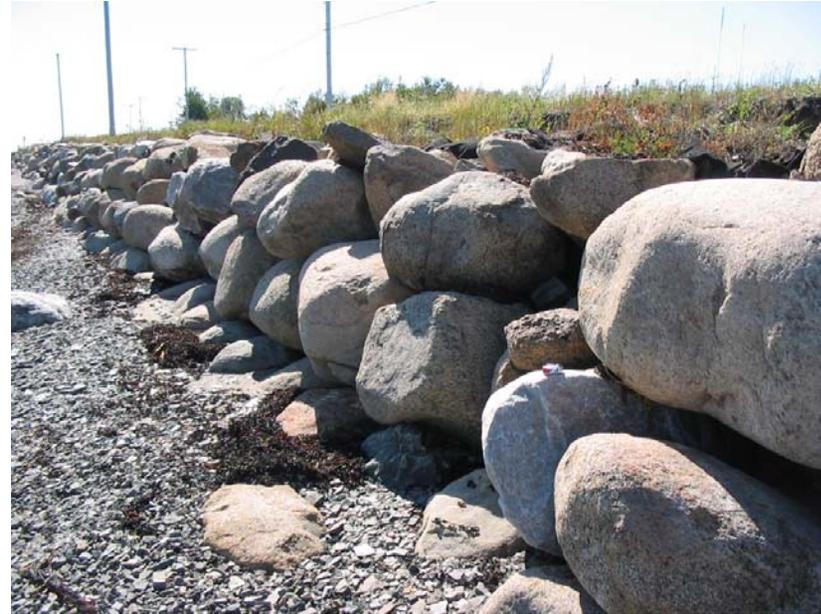
Photo 9 : Les pierres ont été empilées comme pour un muret.

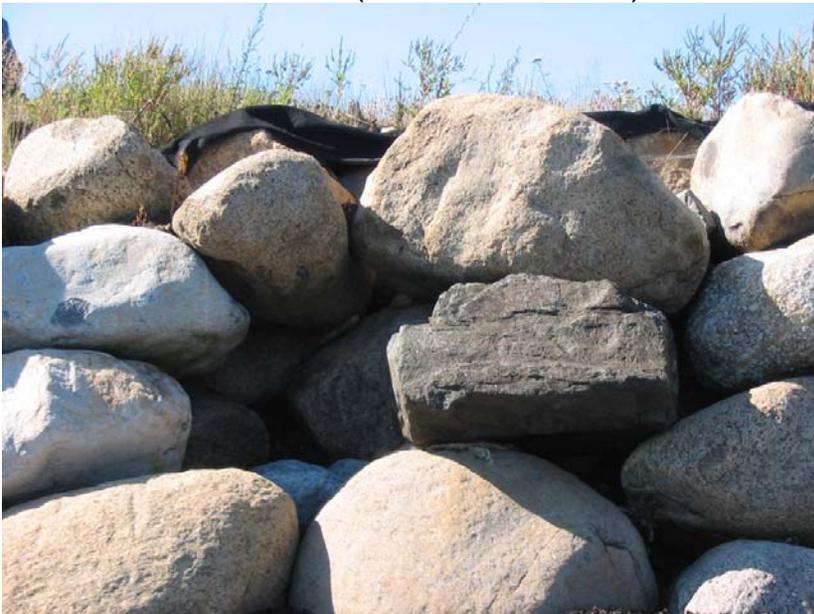
Photo 10 : On remarque que certaines pierres ont été extirpées de l'ouvrage, possiblement par l'action des glaces.

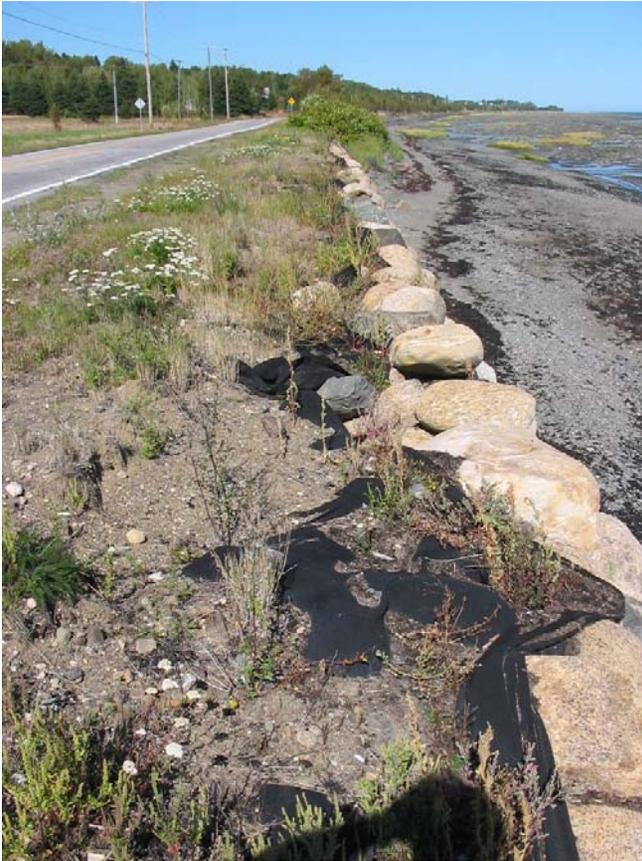
Photo 11 : Érosion des sols entre la route et l'ouvrage provoquée par le déferlement des vagues, l'éclaboussement lors du déferlement et /ou la transgression de l'ouvrage lors de la remontée de l'eau de la vague déferlée.

Trois options peuvent être envisagées. La première consiste à ne protéger que les talus jusqu'au niveau actuel. Il faudra à ce moment s'assurer que l'espace ou une partie de l'espace entre la route et l'ouvrage est bien protégé par des pierres de carapace pour contrer l'érosion des vagues qui pourraient déferler directement sur l'ouvrage et éviter ainsi de se retrouver avec la situation qui prévaut à l'enrochement 4 existant (photo 11).

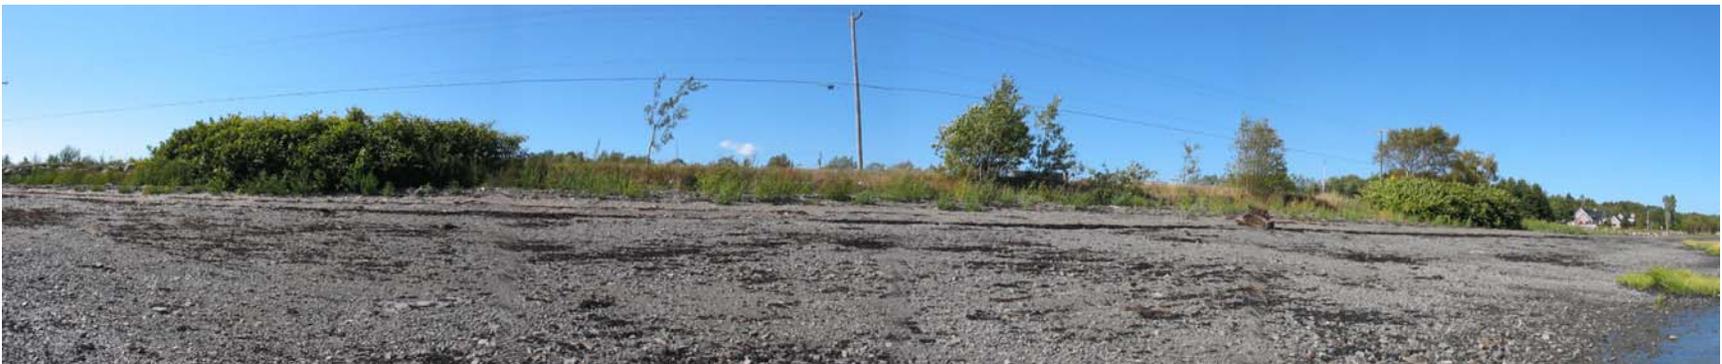
Photo 12 : Secteur non protégé entre les chaînages approximatifs 10+520 et 10+640 où l'érosion est moins agressive.

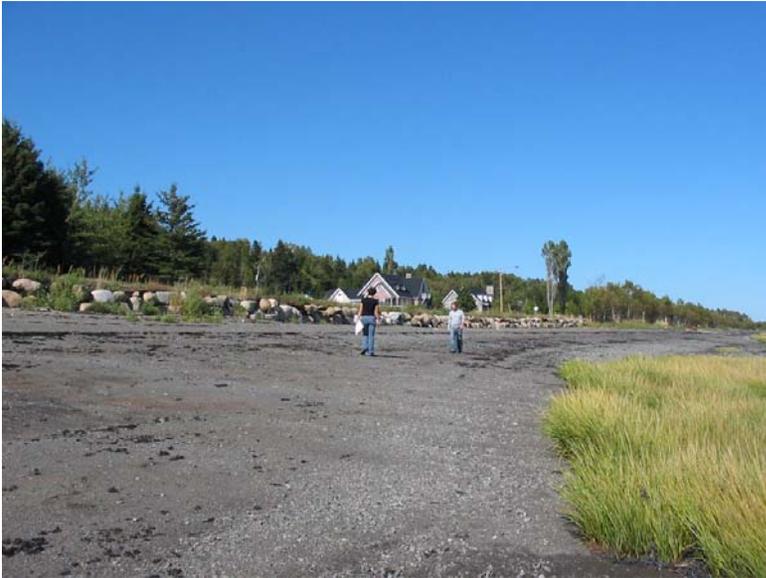
Photo 13 : Autre ouvrage (enrochement « 5 ») réalisé à l'aide de pierres sub-arrondies de calibre 1000-800 mm.

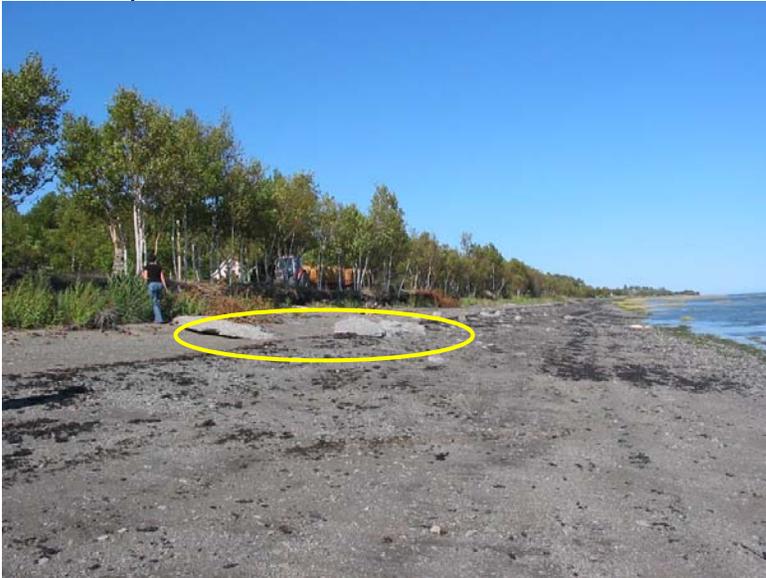
Photo 15 : Situation moins critique à l'est des vestiges de la rampe de mise à l'eau encerclée en jaune.

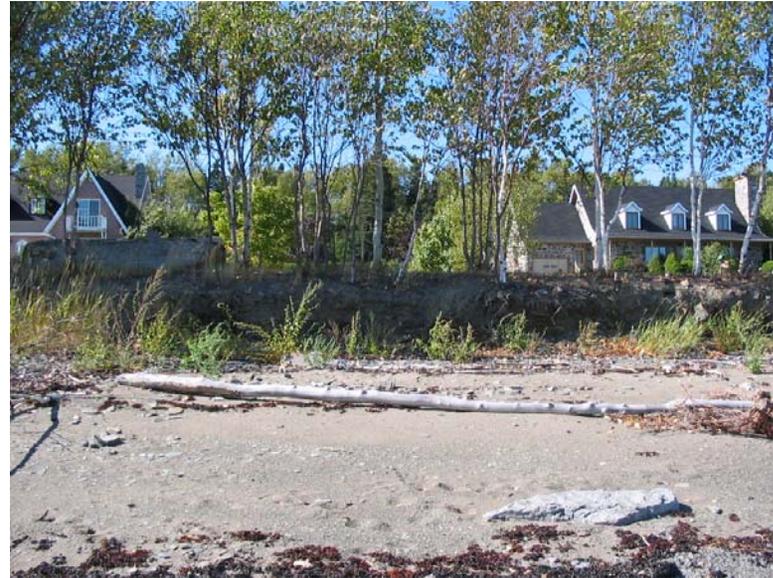
Photo 14 : Talus érodé aux environs du chaînage 11+050 avec arbres en porte-à-faux.

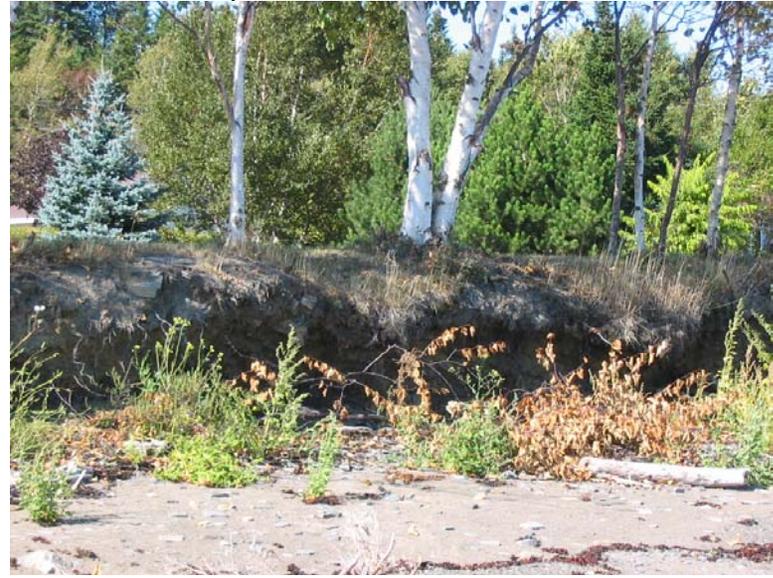
(11+050 à 11+180) (photo 15), la situation est moins critique mais on observe quand même de l'érosion sur environ 65 m de longueur au niveau du talus d'une hauteur de l'ordre de 50 à 100 cm (photo 16). Le haut de la plage est sableux de sorte qu'une clé d'un mètre de profondeur sera sans doute requise à la base de l'ouvrage pour prévenir l'affouillement de ce dernier. Ces secteurs seraient à protéger à court terme.

Photo 16 : Érosion plus sévère et arbres en porte-à-faux entre les chaînages 11+180 et 11+560.

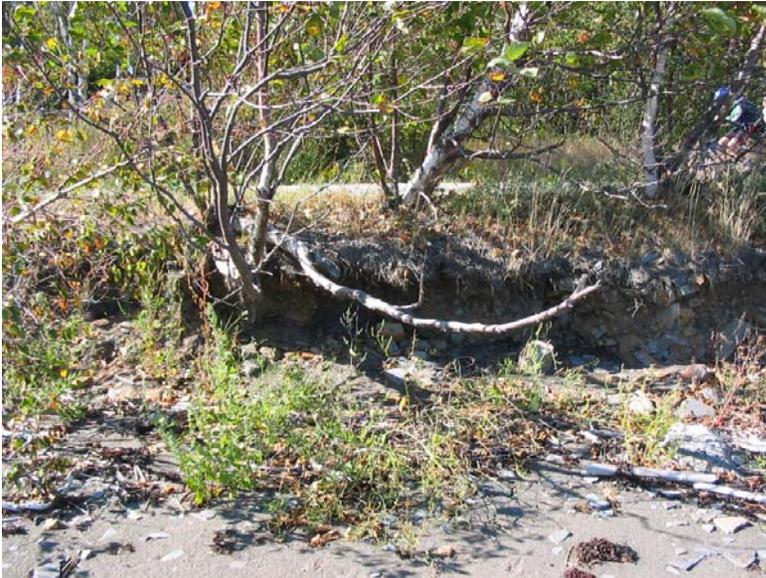
Des chaînages approximatifs 11+180 à 11+560, l'érosion est active et on observe des matériaux pierreux au niveau du remblai bordant la route (photo 17). Ce secteur serait également à protéger à court ou à moyen terme. Par contre entre les chaînages 11+560 et 11+740, l'érosion est moins importante, mais éventuellement on devra également protéger ce secteur (photo 18).

Photo 17 : Arbres en porte-à-faux et remblai très pierreux (ch : 11+180 à 11+560).

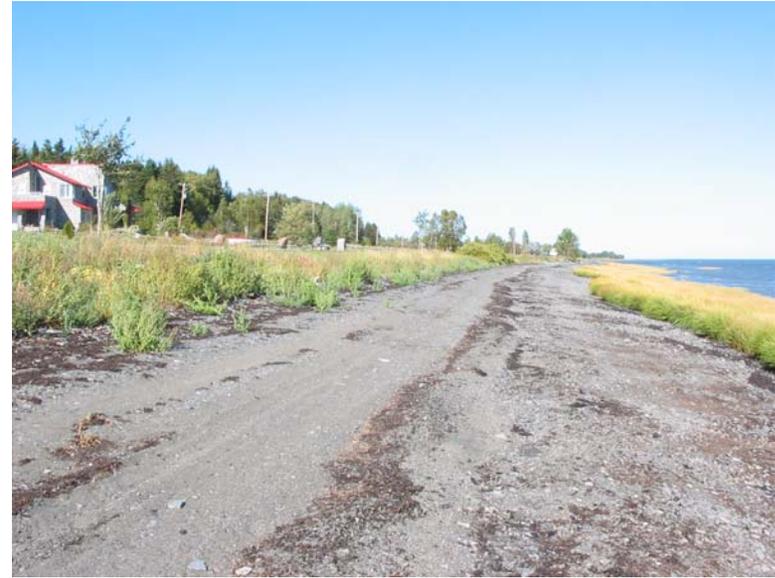
Photo 18 : Érosion moins sévère entre les ch : 11+560 et 11+740.

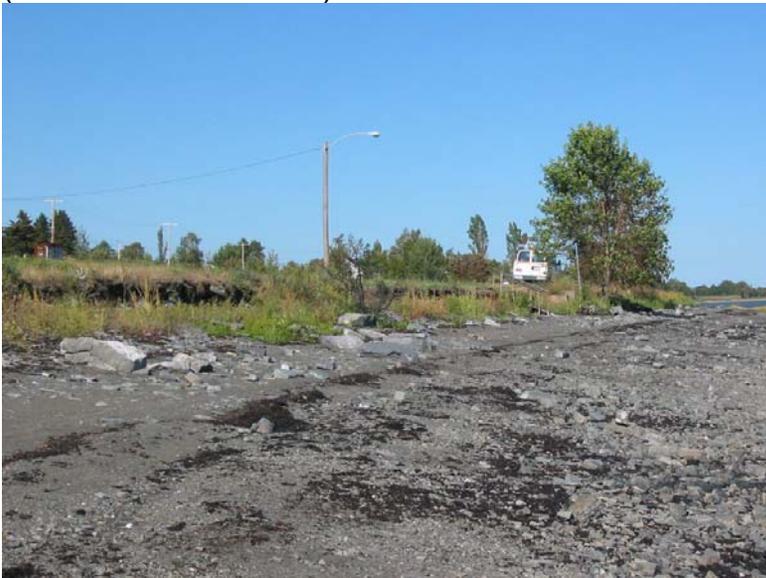
Photo 19 : Érosion plus active entre les ch : 11+740 et 11+860.

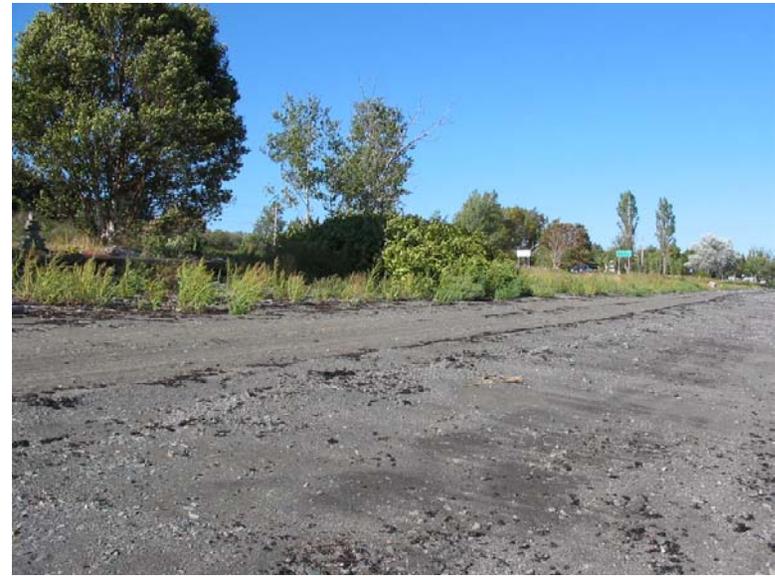
Photo 20 : Érosion plus faible entre les ch : 11+860 et 12+030.

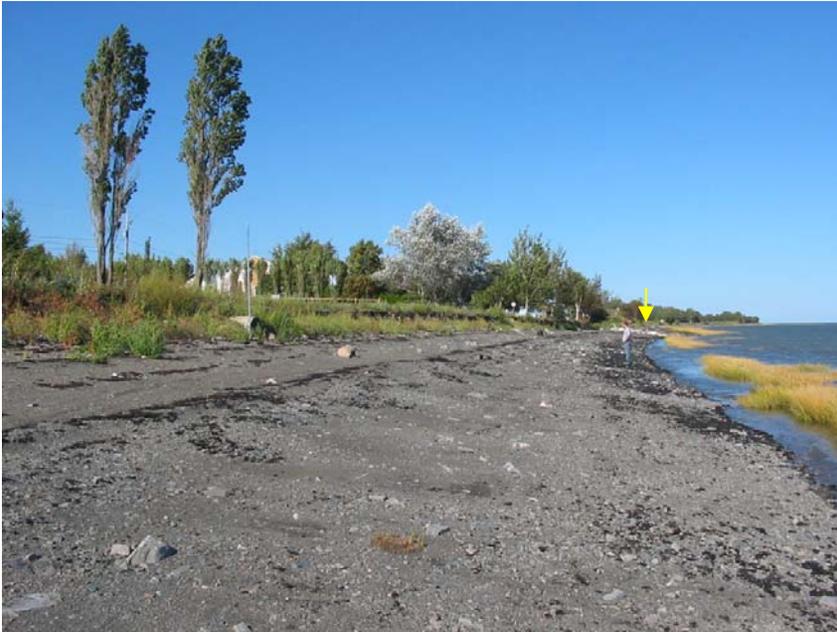
Photo 21 : Érosion plus sévère entre les chaînages approximatifs 12+030 et 12+200. La flèche en jaune indique la localisation de l'épi en pierre

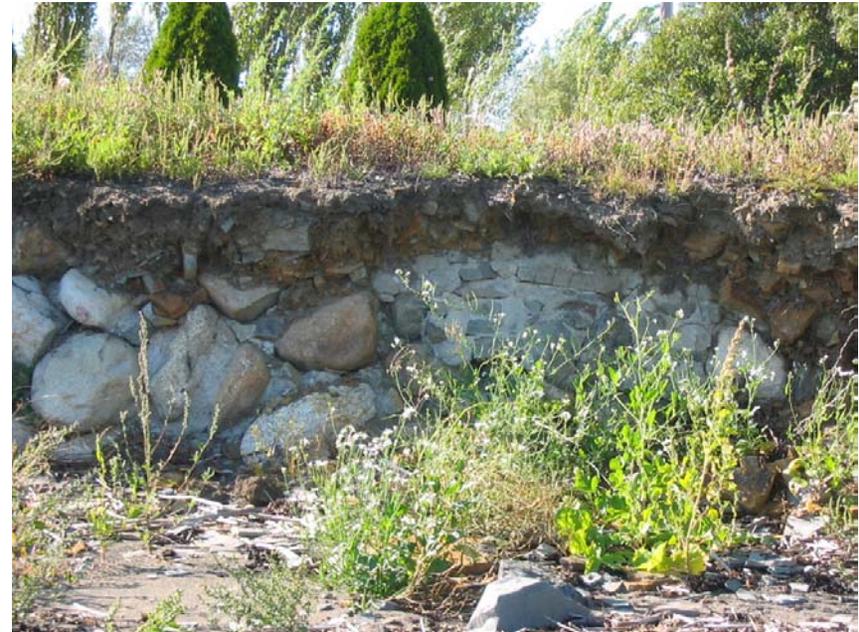
Photo 22 : Anciens quais ou murets en pierres cimentées et en briques au niveau du remblai de la chaussée observés par endroit entre les chaînages approximatifs 12+030 et 12+200.
