GLISSEMENTS DE TERRAIN
DESCHAILLONS, CO. LOTBINIÈRE
ST-GÉRARD-MAGELLA, CO. L'ASSOMPTION

Ministère des Transports
direction expertises et normes
service des sols et chaussées

Québec, le 9 janvier 1985

1.0 INTRODUCTION

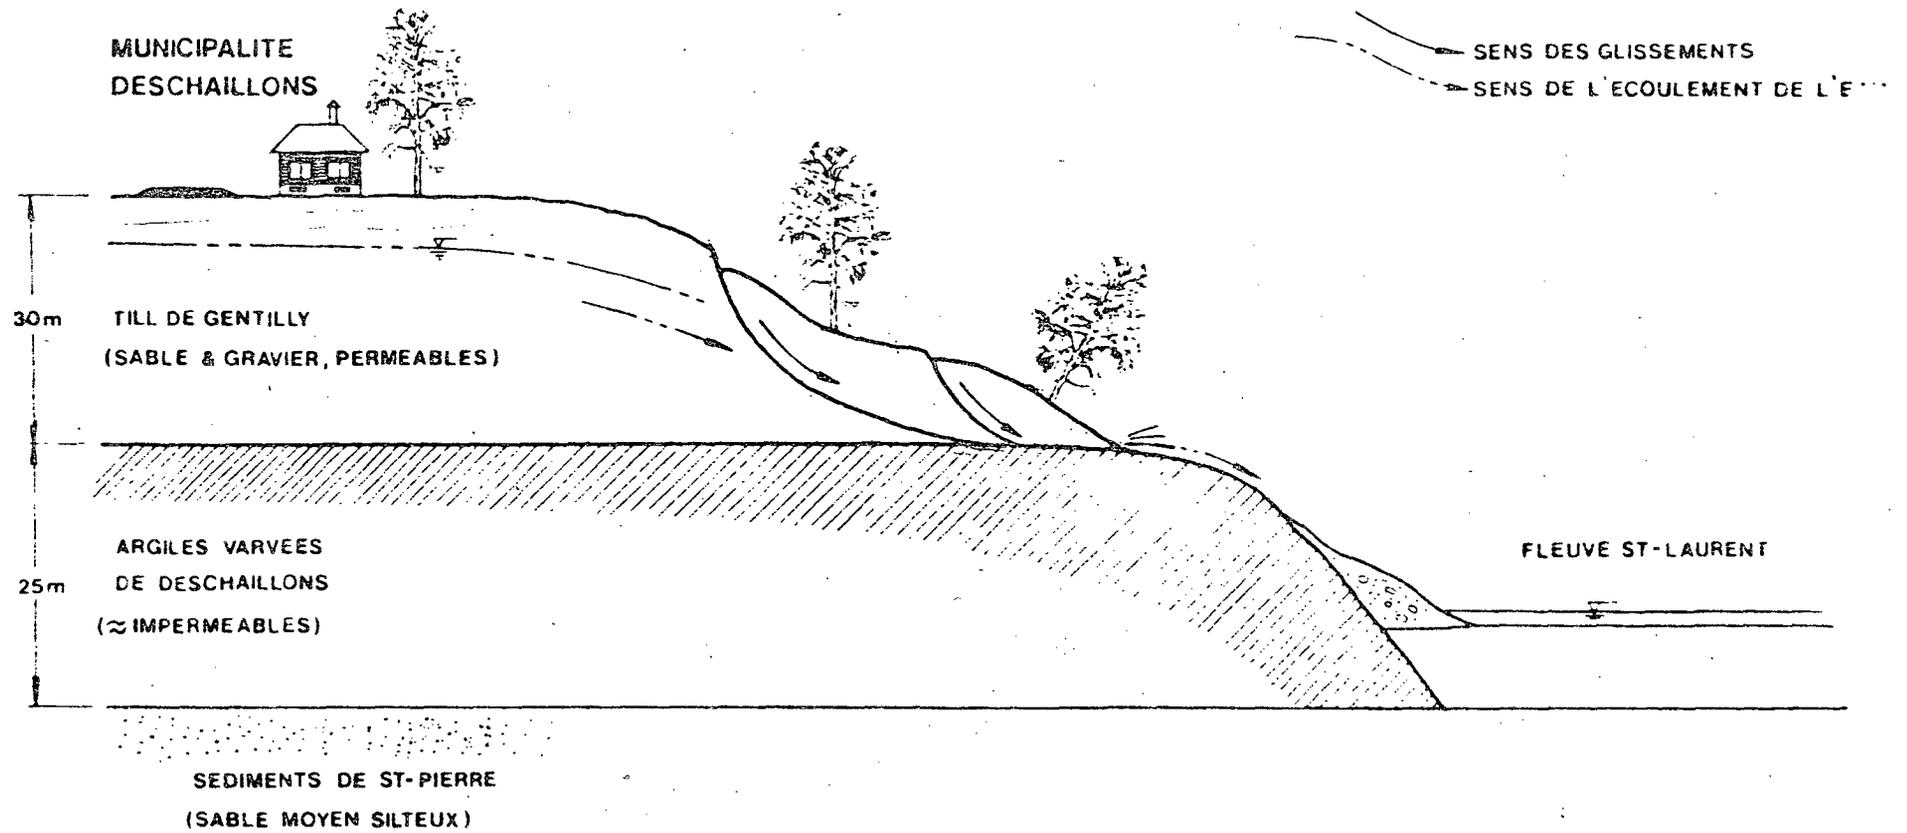
MECANISME SCHEMATIQUE DES GLISSEMENTS

Jean-Marc Robert, ing. du MER dans son rapport du 26 août 1981 donne sous une forme schématique le mécanisme des glissements (cf. fig. 2). Il fait émerger la surface de rupture dans le talus plusieurs mètres au-dessus du niveau du fleuve au contact entre le till Gentilly et les sédiments Deschaillons. Après avoir vu les lieux, nous sommes d'accord avec l'interprétation donnée aux signes extérieures du glissement mais il faut noter que la stratigraphie et la position de la surface de rupture n'ont été confirmées par aucun sondage. L'expérience nous enseigne aussi que ces anciens glissements ont pu se produire à travers les sédiments Deschaillons comme c'est le cas à Deschambault sur l'autre rive du fleuve où l'ancienne surface de rupture atteint les sédiments St-Pierre et émerger dans le lit du fleuve à plusieurs mètres de la berge. Pour ces raisons, nous hésitons à poser un diagnostic final.

Si le mécanisme du glissement avancé par le MER s'avère exact, il faut tout de suite arrêter complètement l'érosion du fleuve au pied de la pente pour que les mouvements de terrain cessent éventuellement. Or il y a cinq à six ans, le gouvernement fédéral a mis en place au pied de ce talus une protection en pierre pour contrer l'érosion (photo 3). En supposant que cette protection soit totalement efficace, ce qui est à vérifier, il faut trouver une raison pourquoi les mouvements se poursuivent à un rythme qui semble accéléré ces dernières années. En examinant les photographies aériennes et en parcourant les lieux, nous avons découvert un vieux dépotoir localisé sur le lot 30 dans l'escarpement laissé par l'ancien glissement. Les photos 4 et 5 illustrent la nature et l'importance de ce dépotoir. Il est bien possible que ces charges importantes placées sur la tête du glissement soient reliés à la reprise des mouvements.

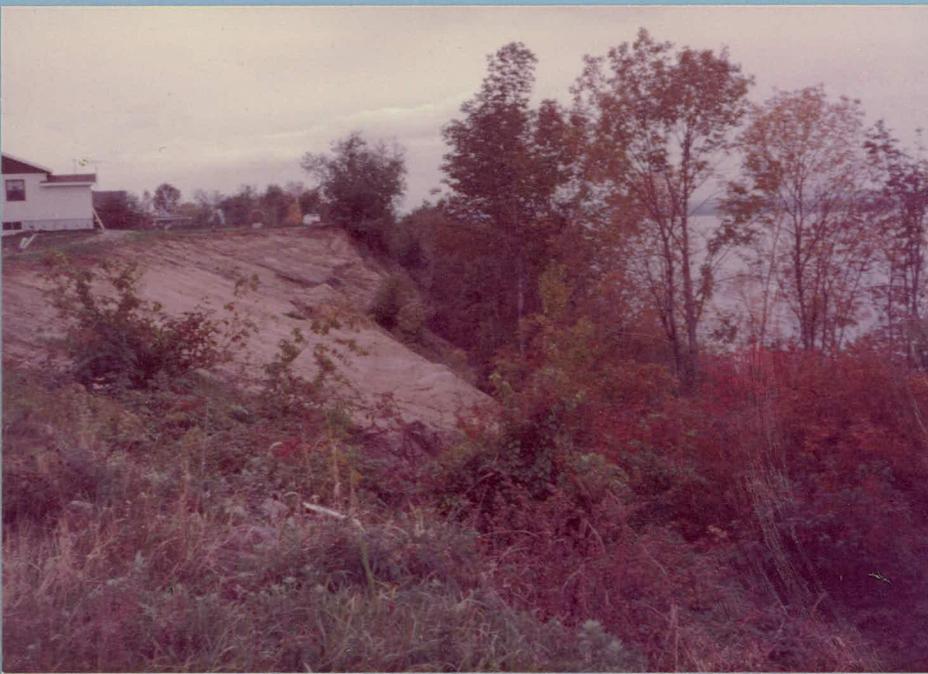
PHOTO NO 1

citoyens écrit un rapport dans lequel il mentionne les causes probables et les mesures correctives à apporter. Il estime les dimensions du glissement à 450 mètres dans une direction parallèle au fleuve et à 45 mètres dans une direction perpendiculaire et il signale que le glissement est en évolution progressive depuis 1974. Le 12 juin dernier, monsieur Robert Bergeron d'Urgence-Environnement dans sa lettre à monsieur Yvan Blouin écrit qu'à la fin du mois de mai dernier le rejet vertical de la fissure apparue à l'arrière des maisons est passé de 30 cm à environ 3 à 4 mètres dans l'espace d'une à deux semaines. Le 31 juillet à la suite d'un autre affaissement à l'arrière des habitations des messieurs Demers, la municipalité de Deschaillons sur la recommandation d'Urgence-Environnement fait araser le sommet du talus afin de diminuer l'escarpement. Le 2 octobre dernier, lors de notre visite des lieux, nous avons été en mesure de constater par la présence d'une cassure récente dans la pente que les mouvements se poursuivent toujours (Cf. photos 1 et 2).

VUE GÉNÉRALE

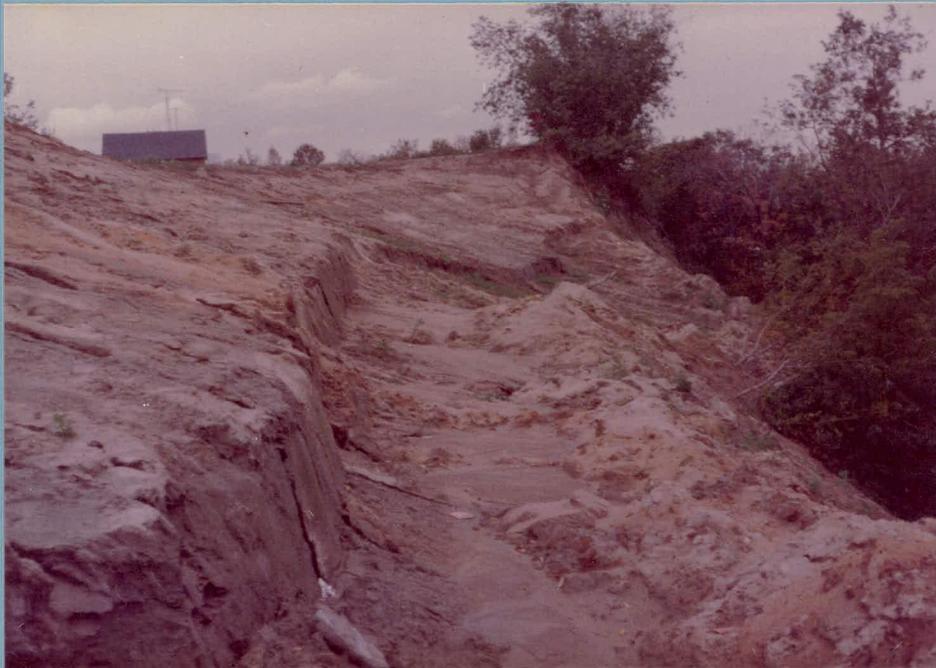
PHOTO NO 2

ESCARPEMENT

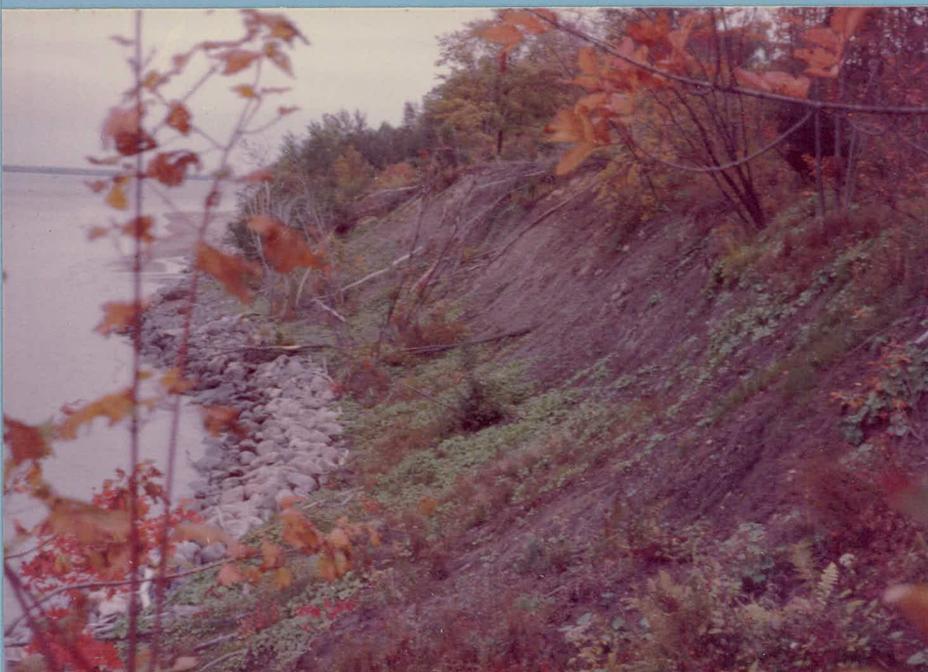
PHOTO NO 3

ENROCHEMENT

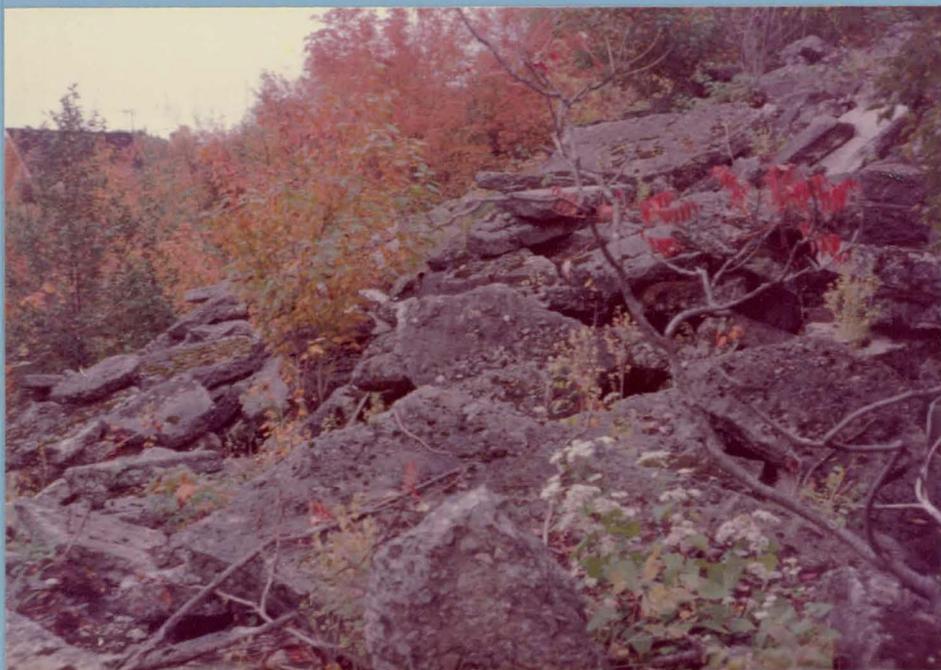
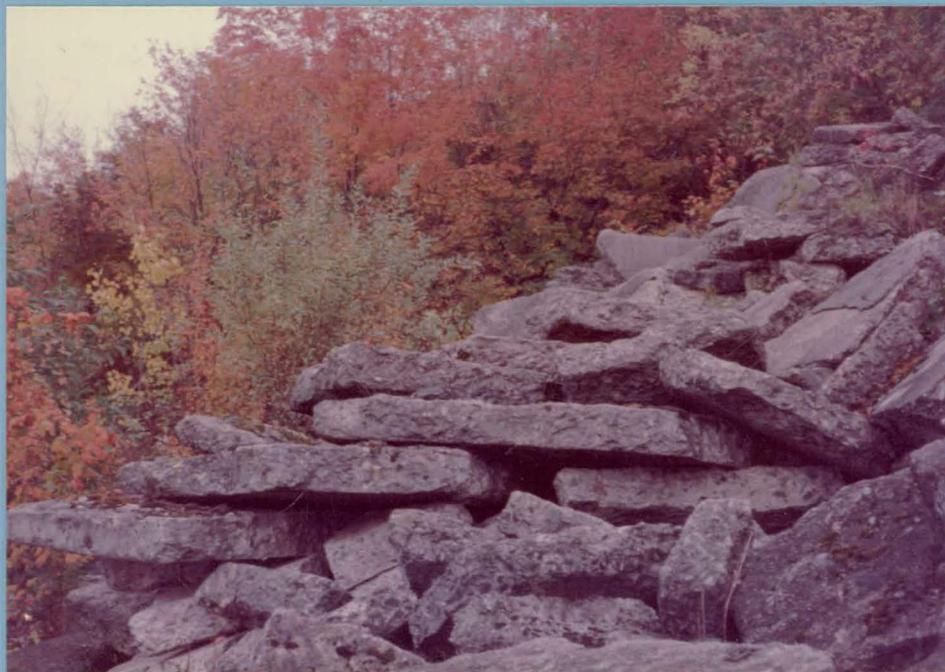
PHOTOS NOS 4 et 5

DÉPOTOIR
