RESTAURATION D'UN RUISSEAU

A ST-DAMIEN,

COMTE DE BELLECHASSE

Septembre 1984

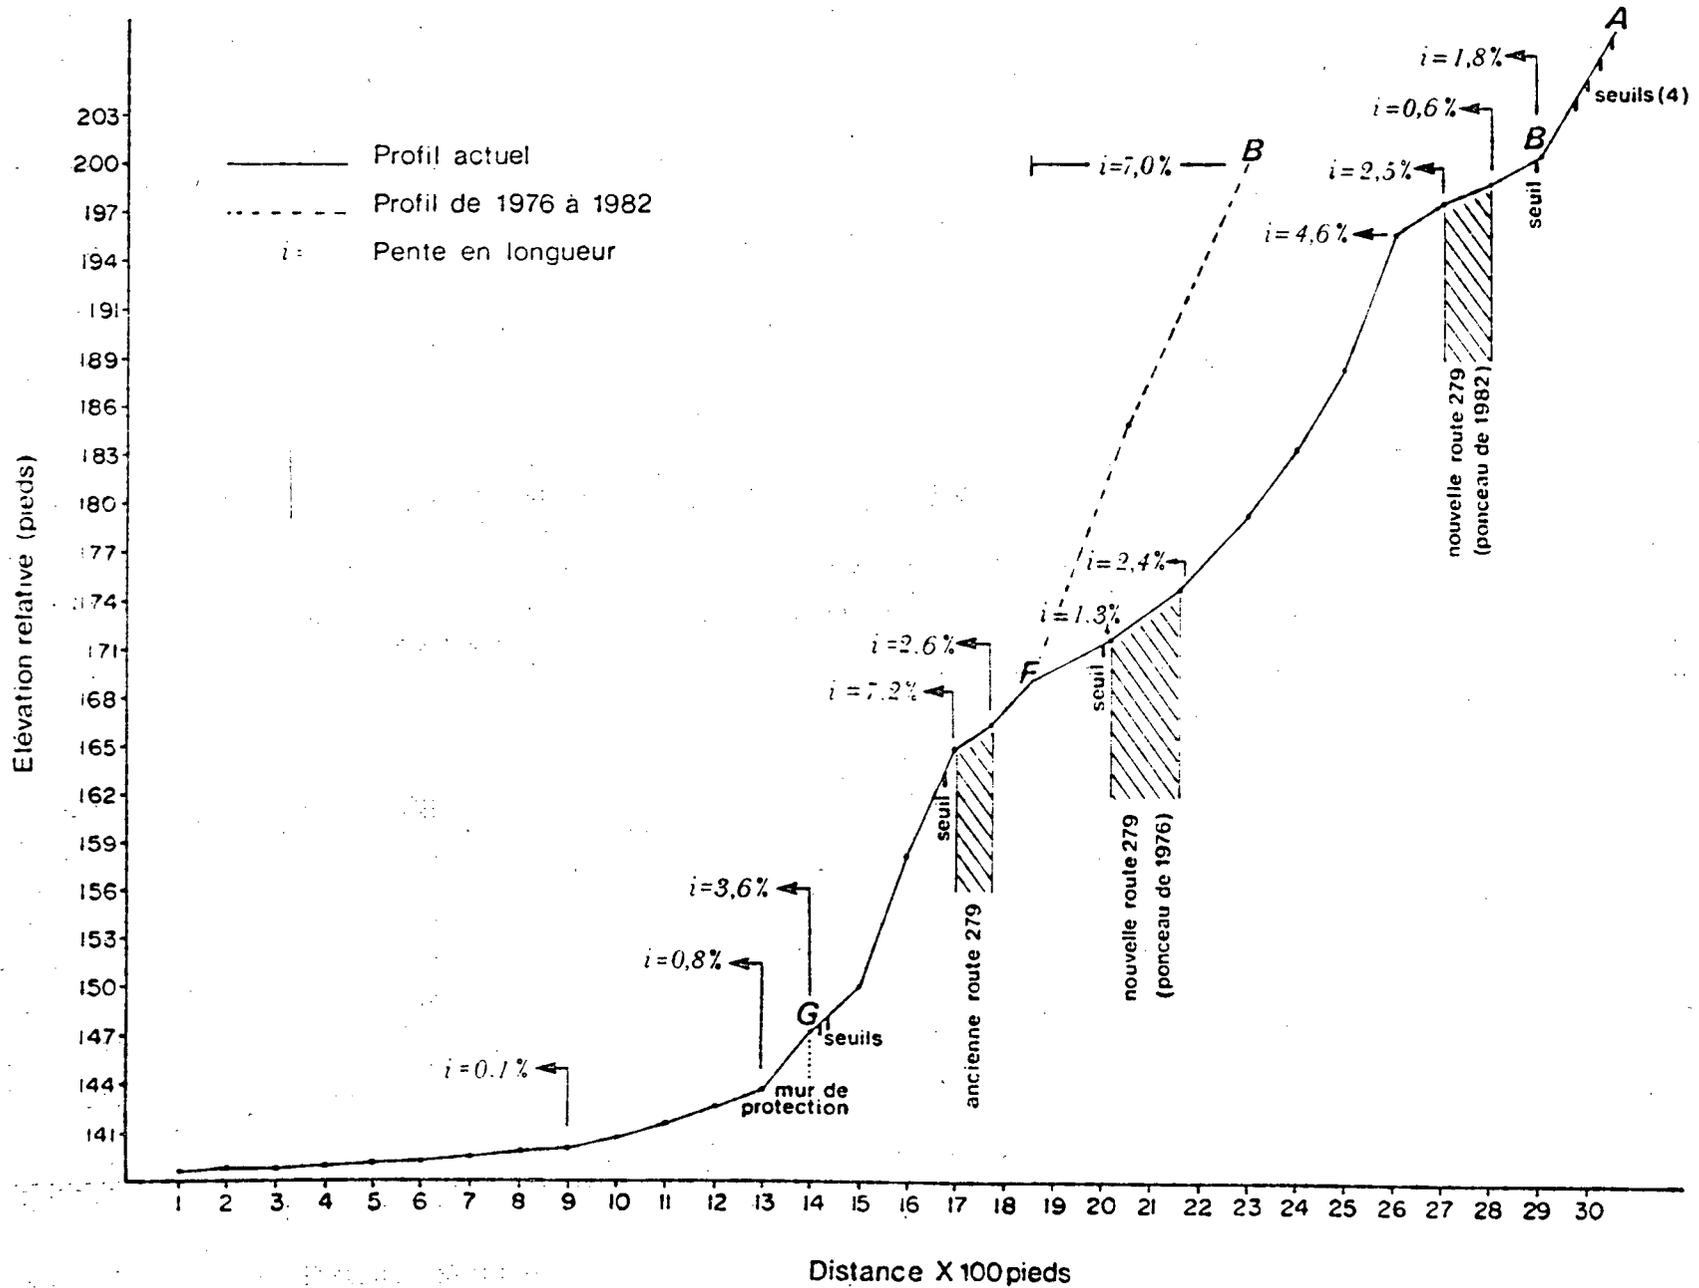
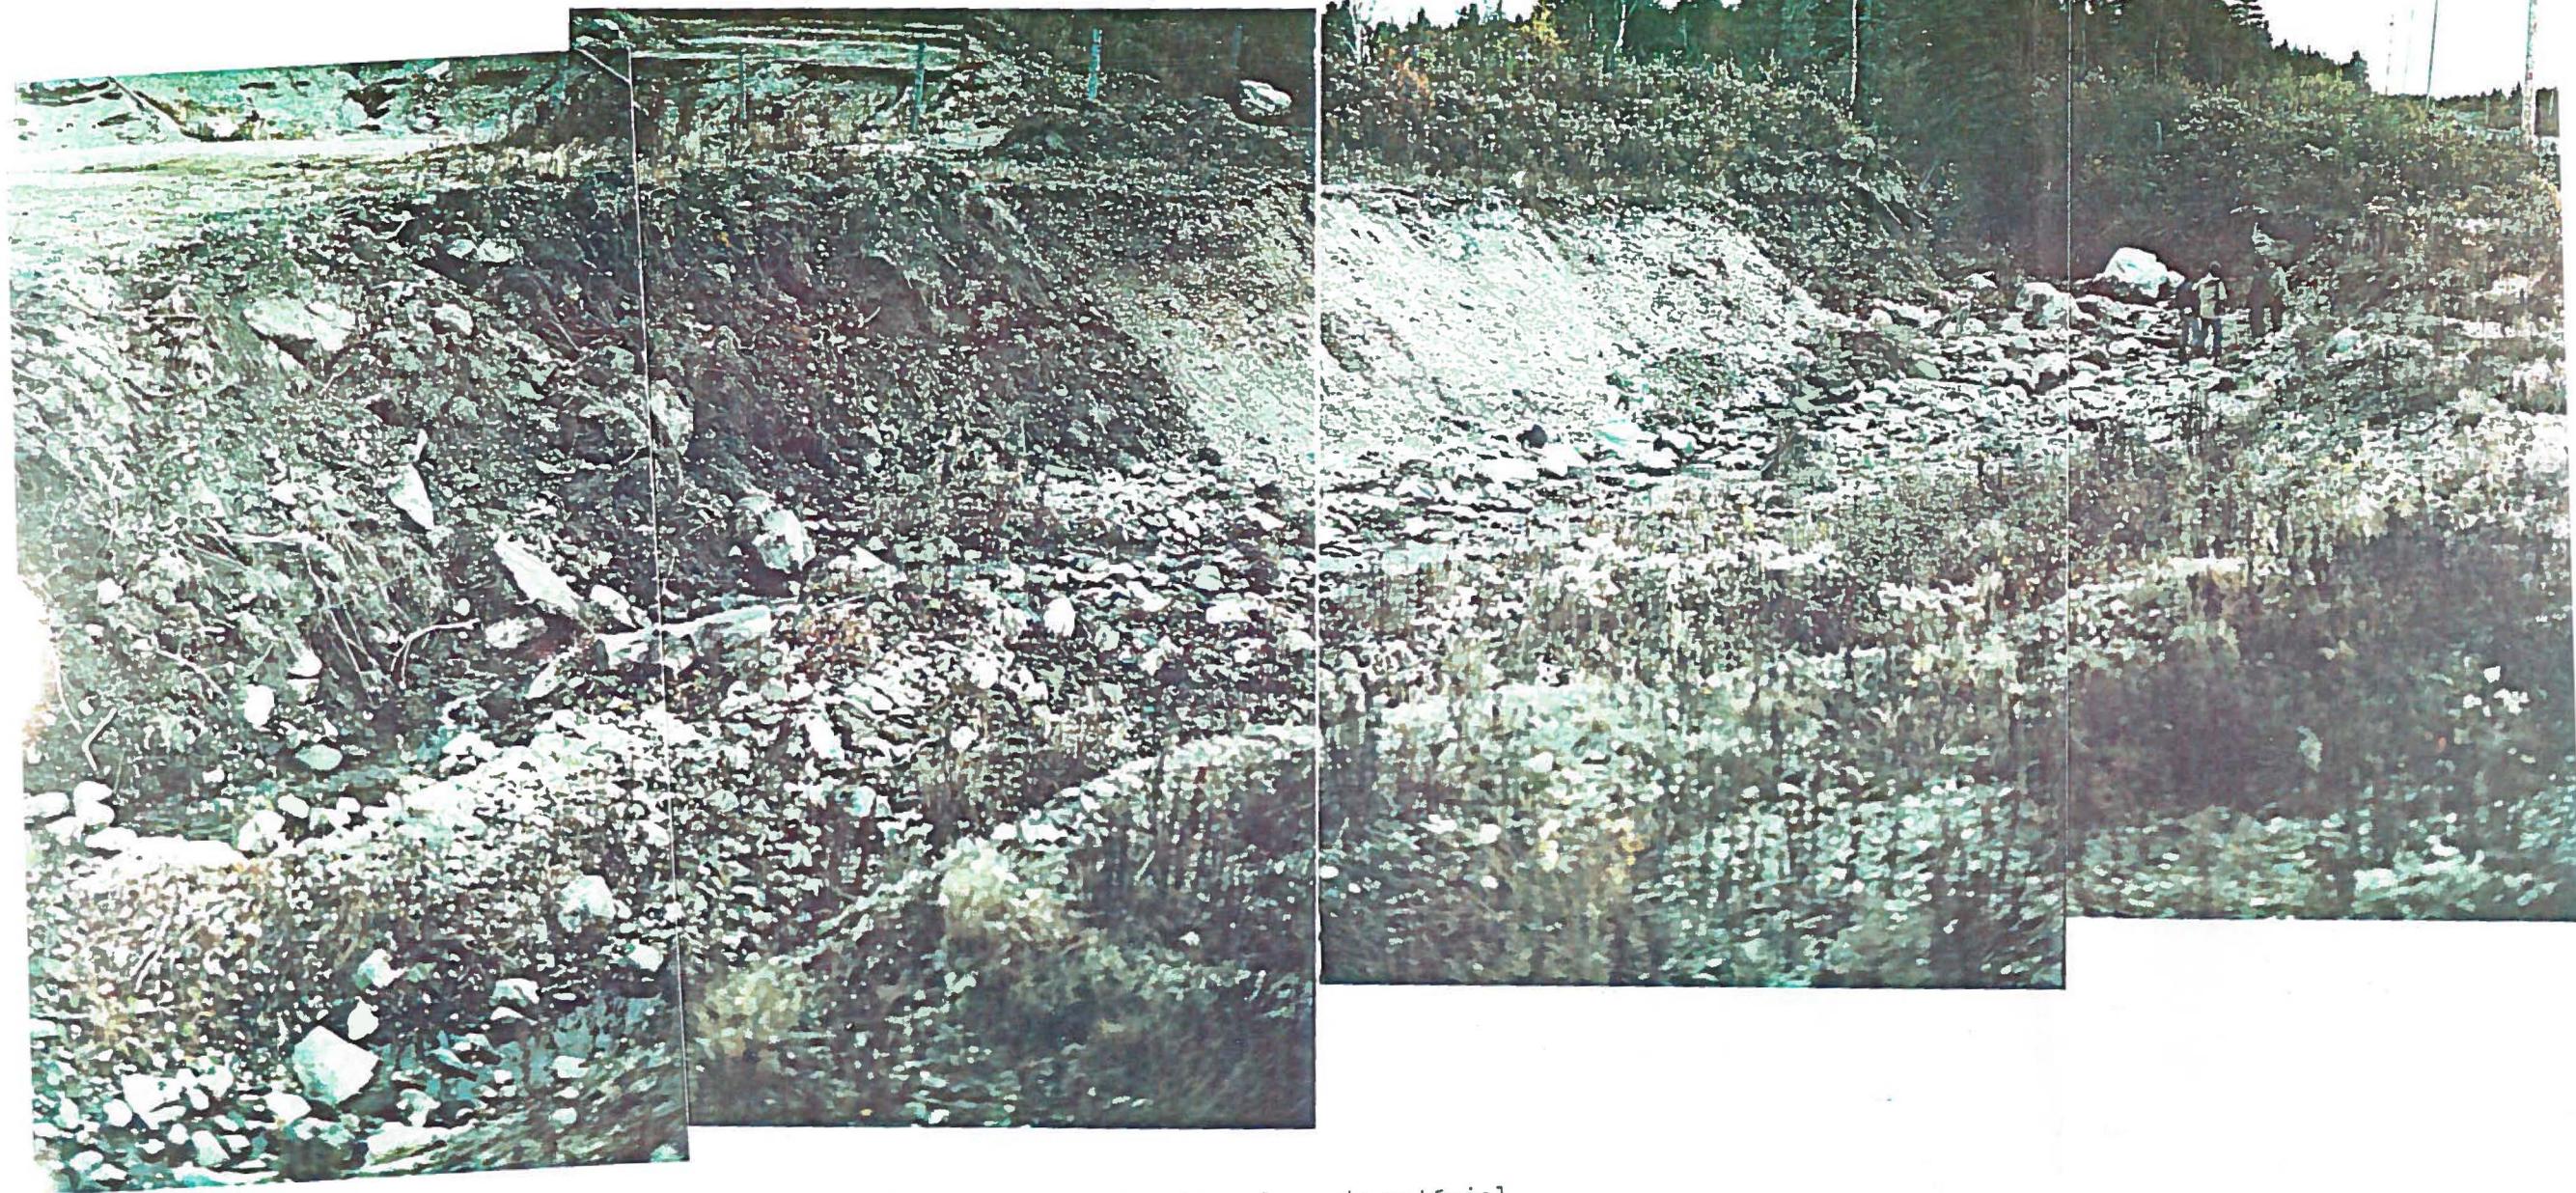
FIGURE 3
Profil en longueur du ruisseau de charge du lac Vert
 (à partir du relevé topographique fourni par les responsables du district 15)

En abrégant ainsi le tracé du ruisseau, le profil en long de la section BF se trouvait accentué (fig. 3). L'instabilité des rives de cette section suite aux travaux récents, l'accentuation du profil et la nature graveleuse du sol sont les facteurs qui, combinés, ont occasionné une érosion sévère dans la section BF (fig. 4). Le ruisseau, en cherchant à atteindre un nouveau profil d'équilibre, s'est considérablement encaissé dans les matériaux meubles de sorte qu'une quantité importante de gravier érodé a été emportée par le cours d'eau lors des crues pour s'accumuler dans un champ en friche, de part et d'autre de la section GH' du ruisseau. Cette accumulation atteignit graduellement une hauteur d'environ 1,5 mètre près du point G (fig. 5).

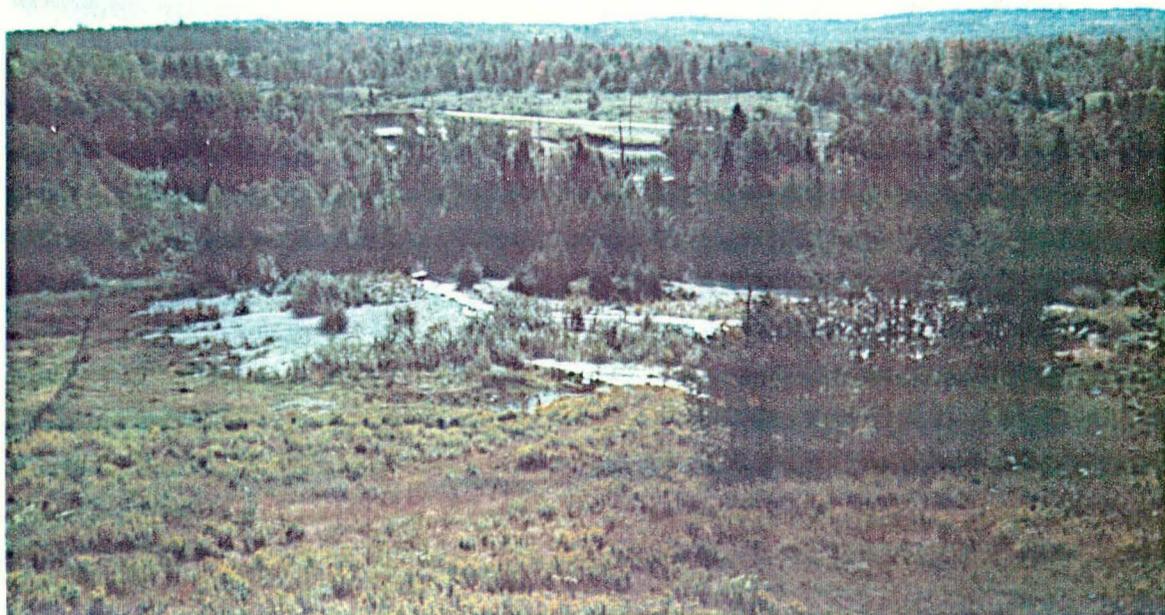
Figure 4. Erosion du terrain entre B et F (On peut constater le volume de matériel qui a été enlevé par la force du courant).

son cours initial, en amont du point F, en installant un ponceau en BC sous la route 279. La longueur du ponceau est de 24 mètres et sa pente inférieure à 1%. Le terrain entre B et F fut nivelé (fig. 6).

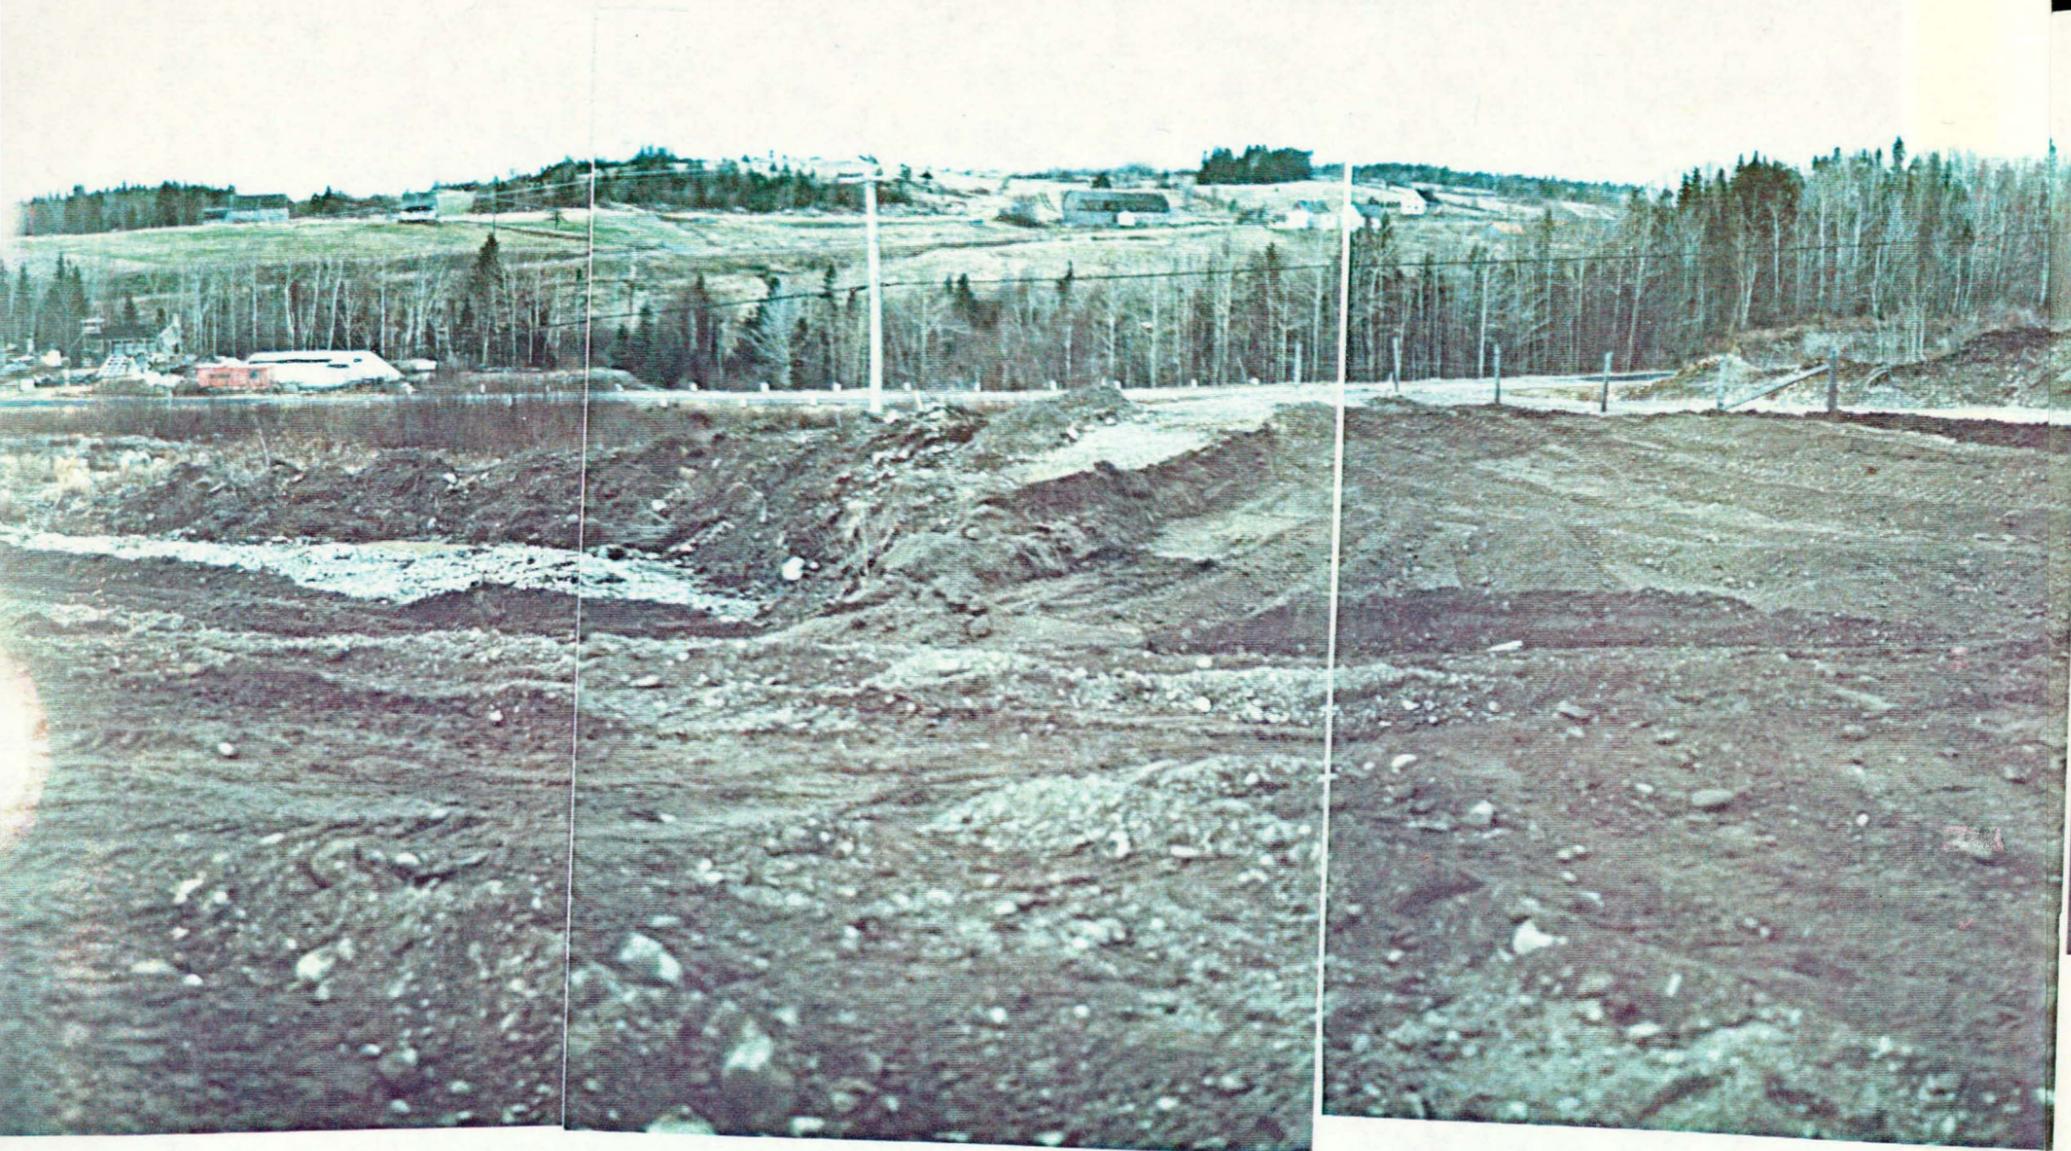
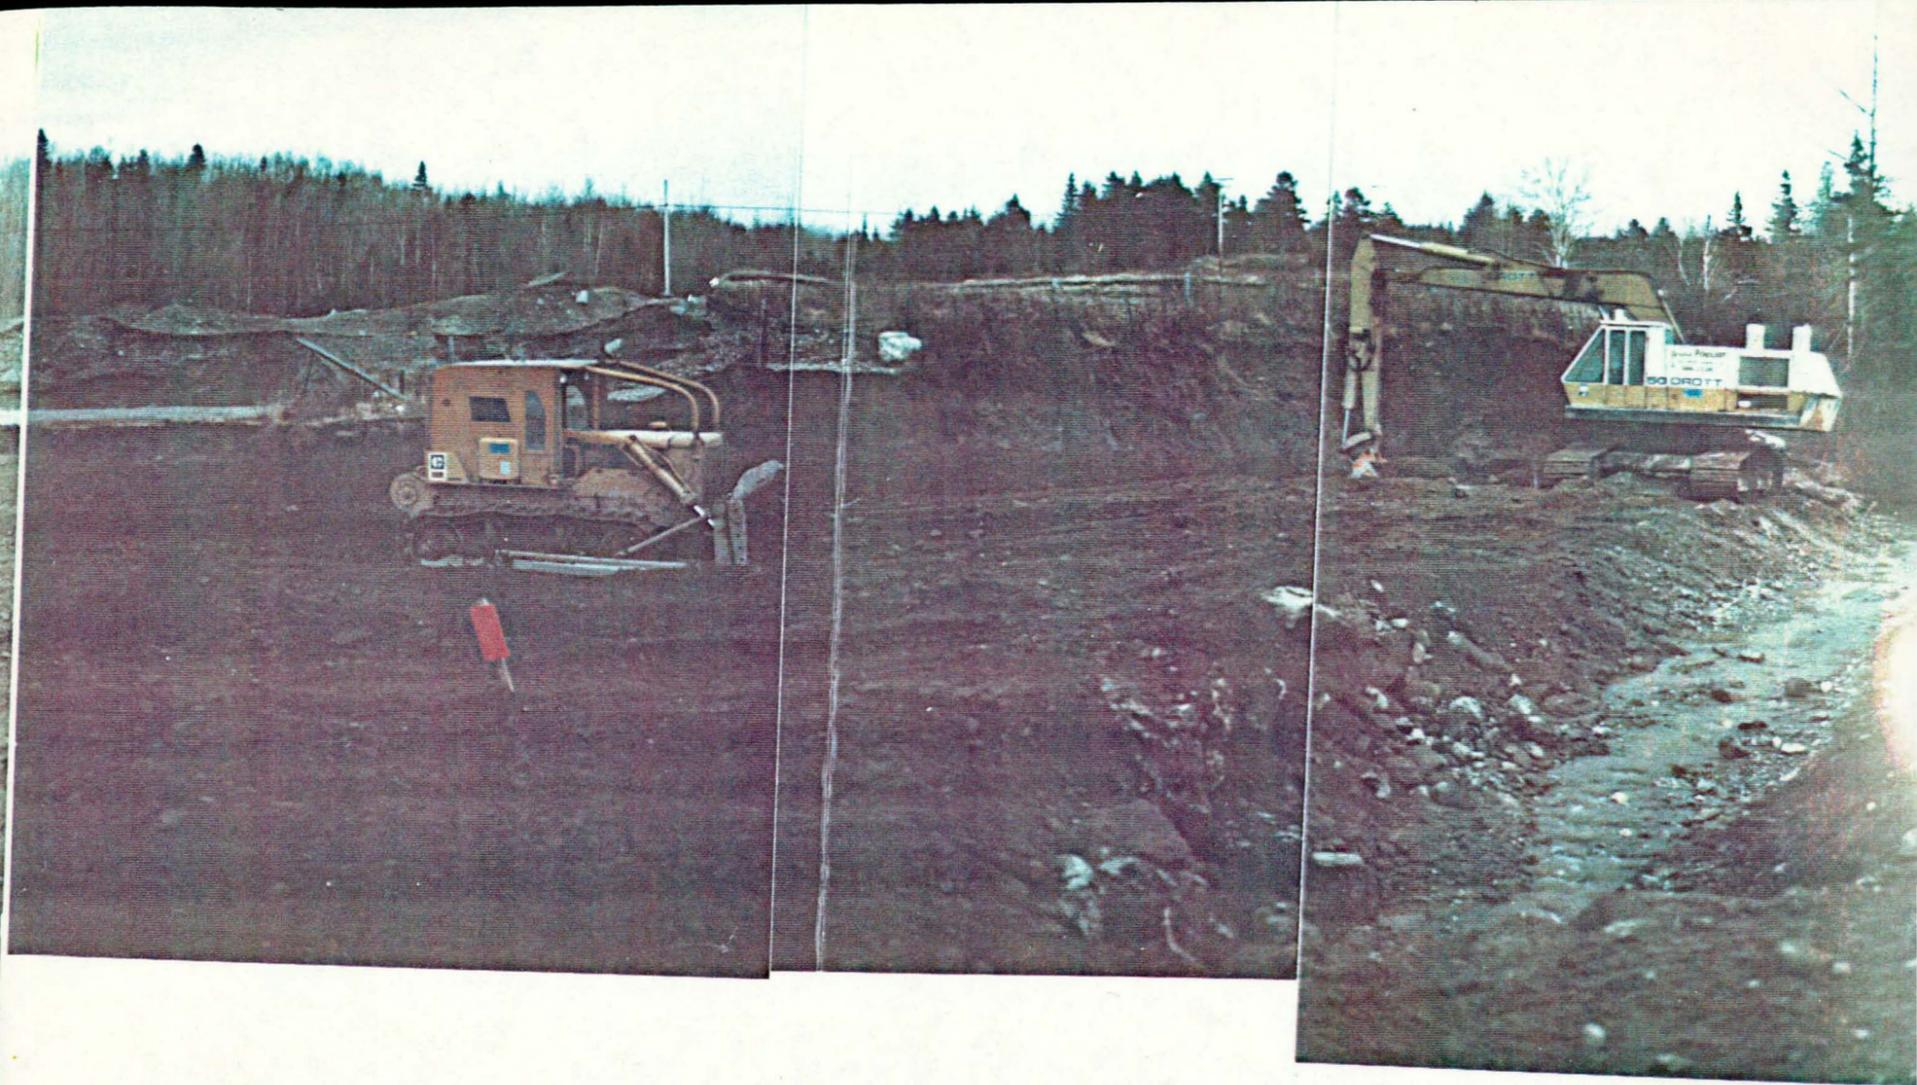
Conséquemment à cette érosion en amont et à la sédimentation en aval, le ruisseau se détourna de son lit original désormais comblé de sédiments dans le tronçon GHI, en obliquant plutôt vers GH' et en se divisant en de nombreuses ramifications à travers le gravier et la végétation marécageuse.

Figure 5. Accumulation de gravier au point G et H'
(A la sortie du boisé, le ruisseau a
déposé un "cone" de gravier. Le ruis-
seau s'y divise en une multitude de
ramifications et s'y perd par percolation).

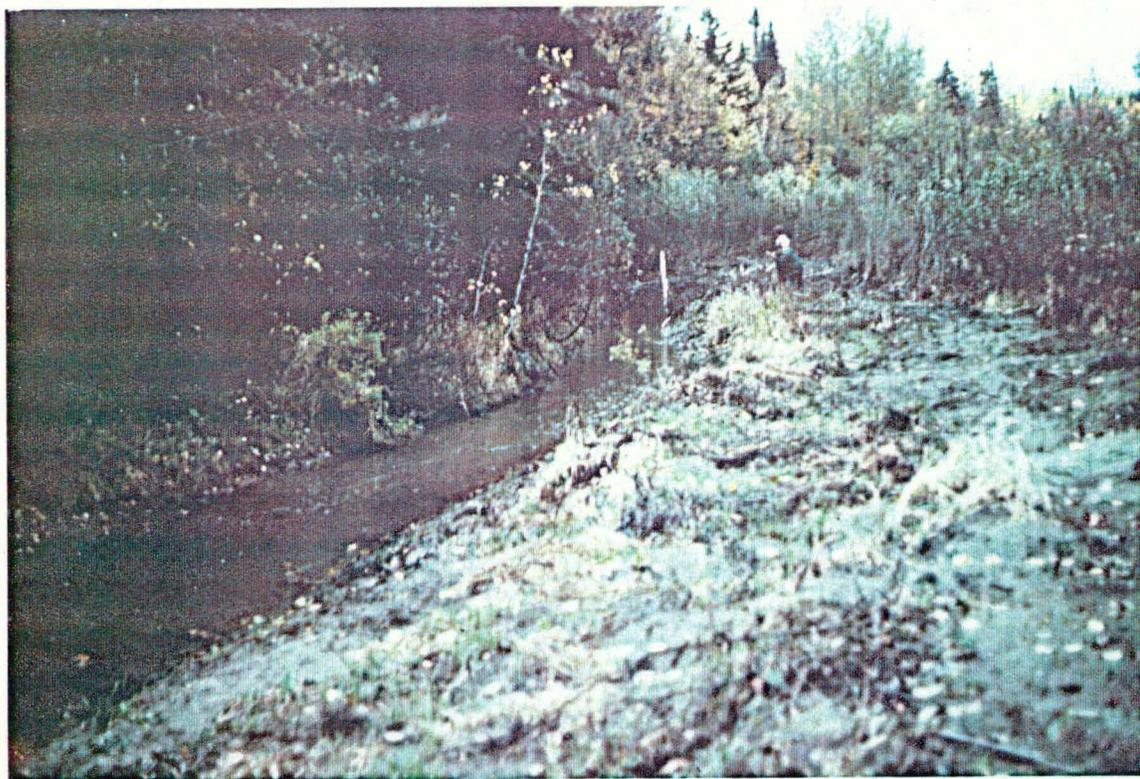
Figure 6. Nivelage du terrain entre B et F. (On aperçoit à gauche l'ancien lit BF et, à droite, le nouveau lit se dirigeant sous la nouvelle route 279).

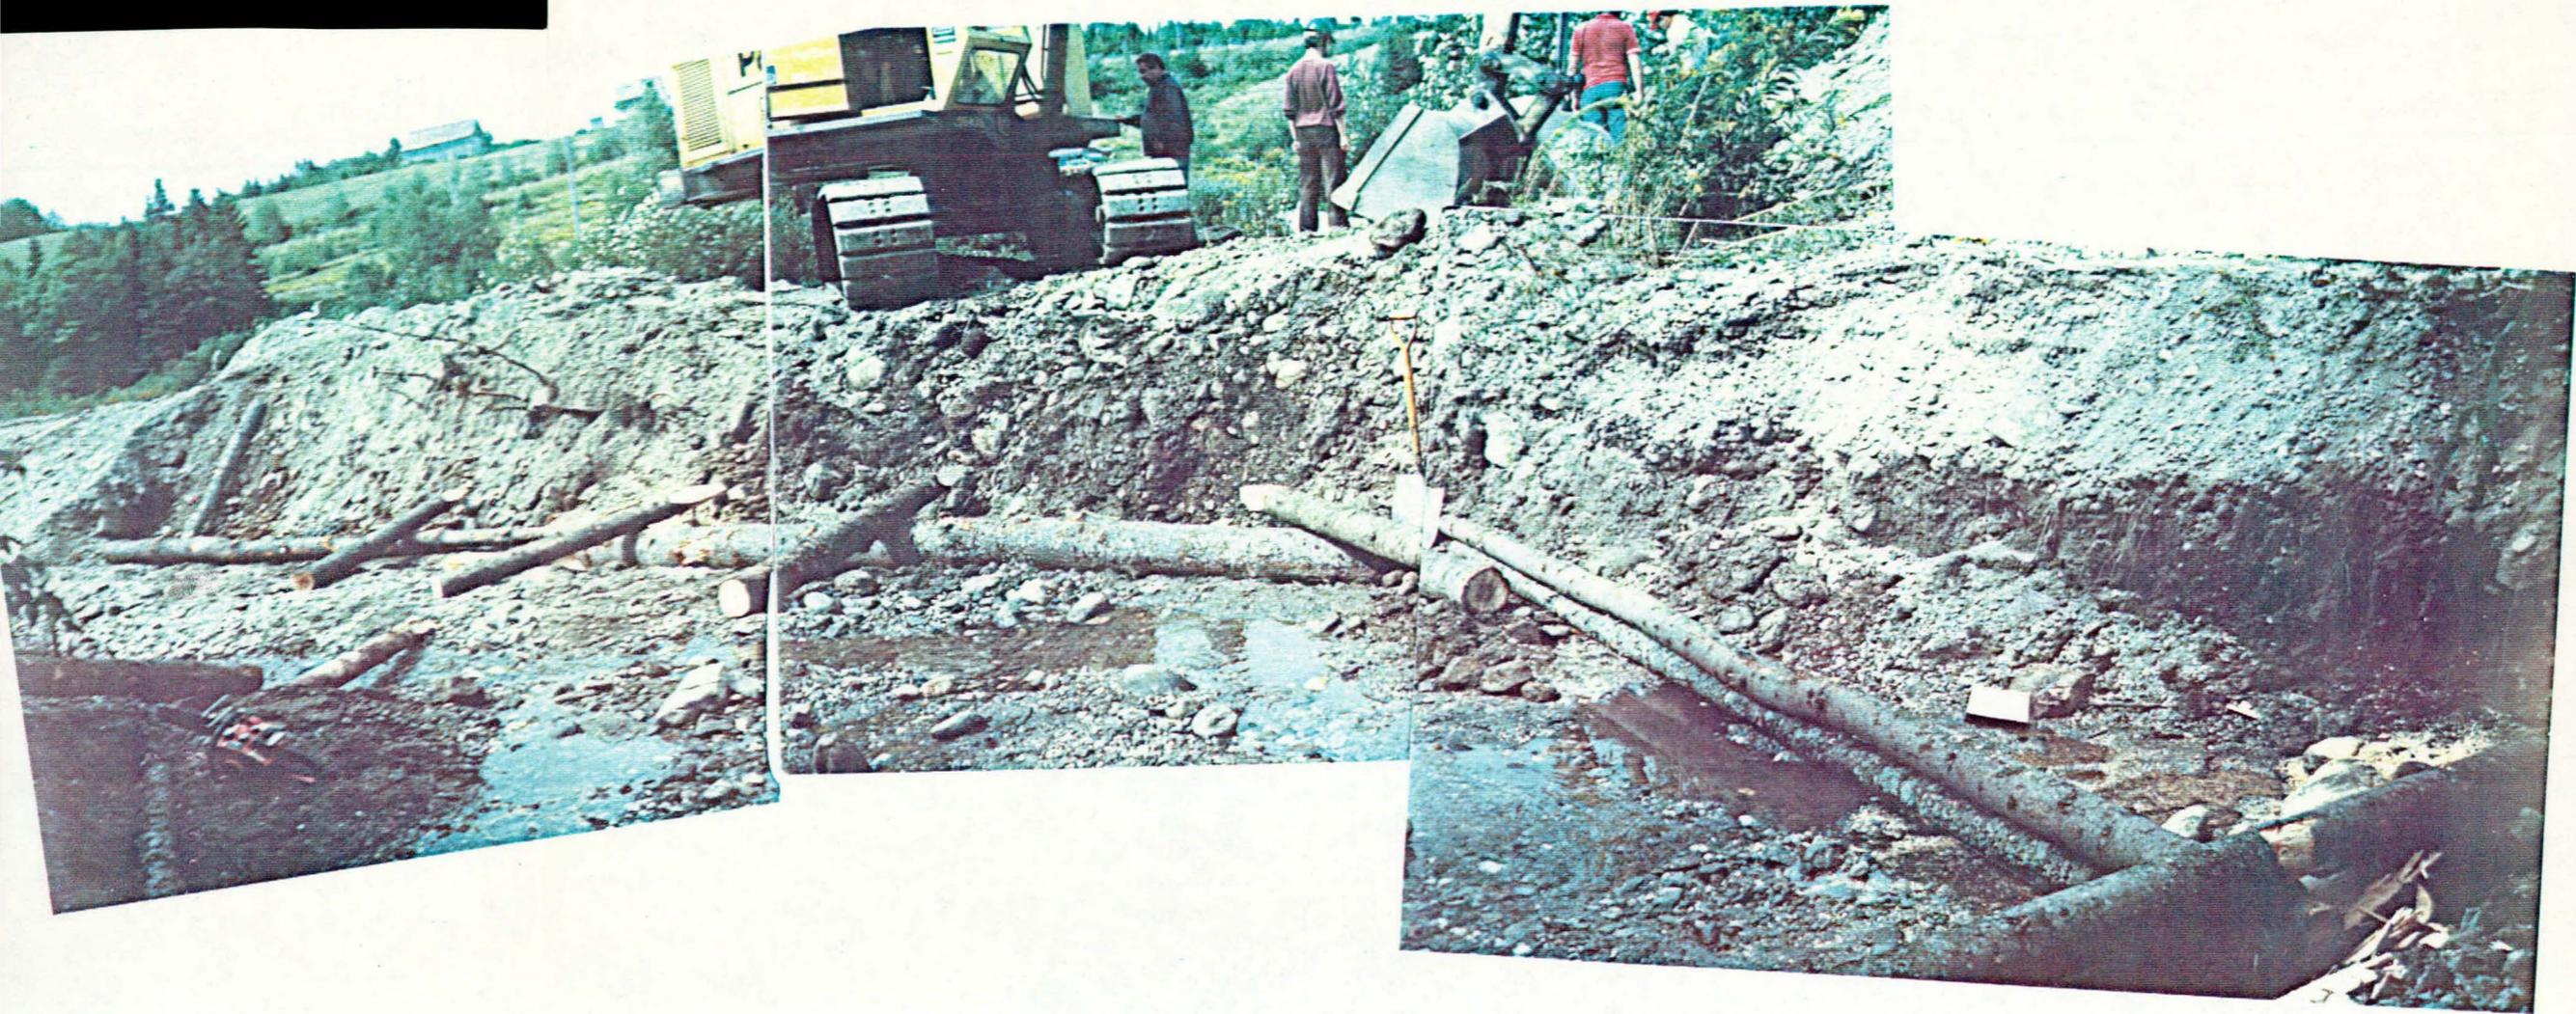
Figure 7: Section creusée GHI et sédiments déposés à distance.

-Entre les points GHI: les arbustes (aulnes et saules) furent coupés du côté nord du cours original du ruisseau de façon à permettre le passage d'une pelle mécanique en minimisant le bouleversement des racines. De l'aval vers l'amont, le ruisseau fut creusé à la pelle mécanique sur environ 300 mètres de longueur pour y enlever les sédiments fins déposés en surface ces dernières années. Le profil en long a été rétabli de la façon la plus régulière possible. Les sédiments extraits du lit ont été déposés à distance de la berge pour ne pas empêcher la reprise de la végétation coupée (fig. 7).

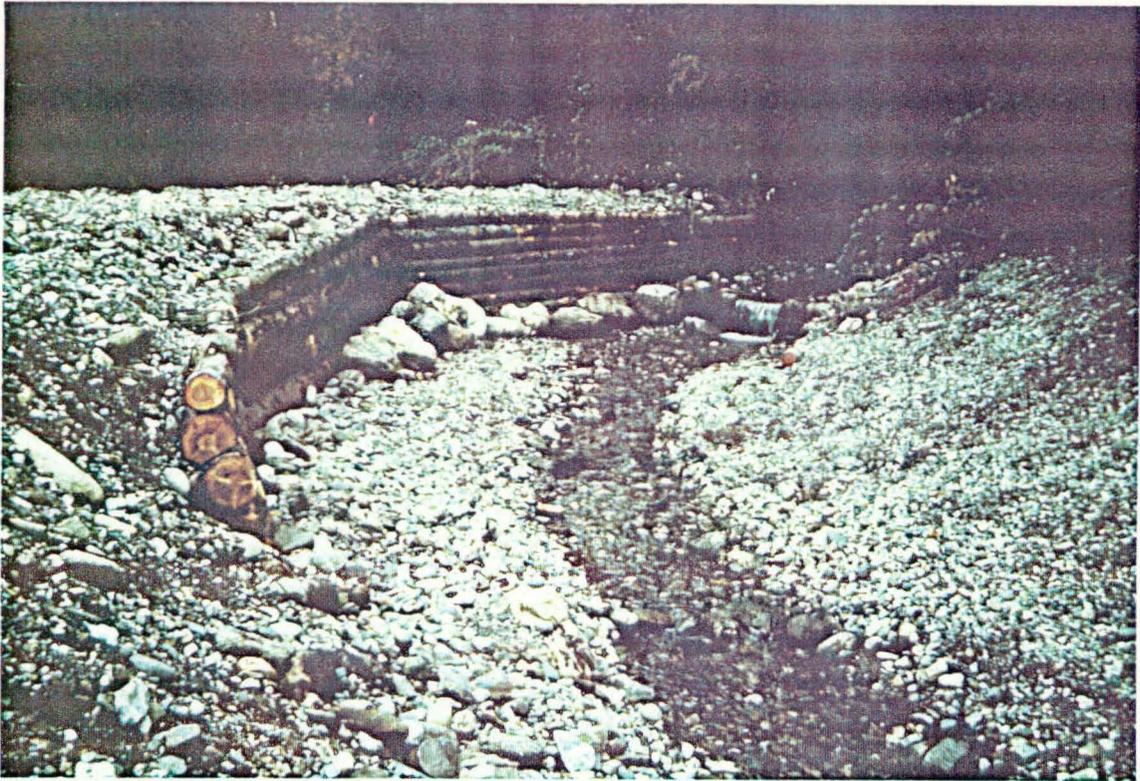
Figure 8. Mur de protection en construction.

-Au point G: à la demande du propriétaire des lieux, le ruisseau a été orienté abruptement vers la gauche, à sa sortie du boisé. A cet effet, un mur de protection de 13,4 mètres de longueur et de 1,2 mètre de hauteur a été érigé, en forme de L ouvert (angle de 120⁰ environ). Le mur est composé de billes de mélèze et

d'épinette et il a été renforcé à la base par de grosses pierres (50 à 75 cm de diamètre) mises de côté dans ce but lors du creusage à la pelle mécanique (fig. 8 et 9). Le mur est également supporté par des ancrages de bois placés dans le gravier derrière lui. Une pièce de membrane géotextile a été ajoutée immédiatement derrière le mur de billots, pour retenir le sol. Après ces travaux, le terrain a été nivelé dans la section GH' à la demande du propriétaire.

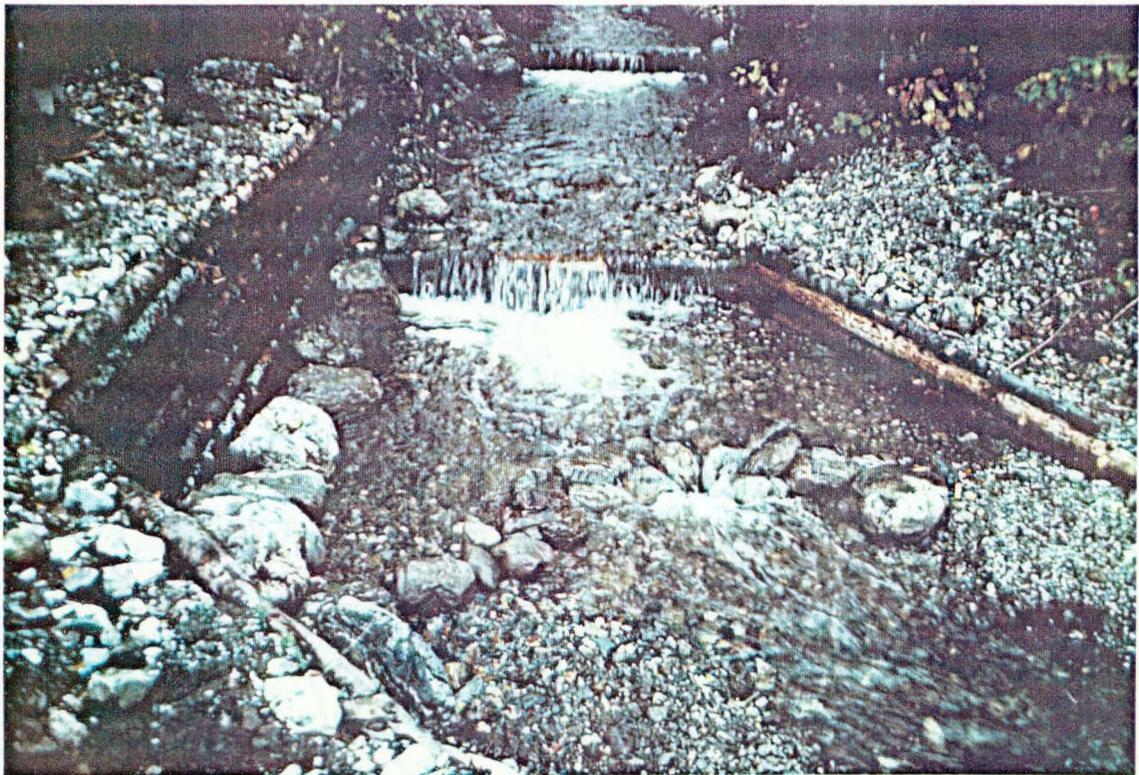
Figure 9. Mur de protection terminé.

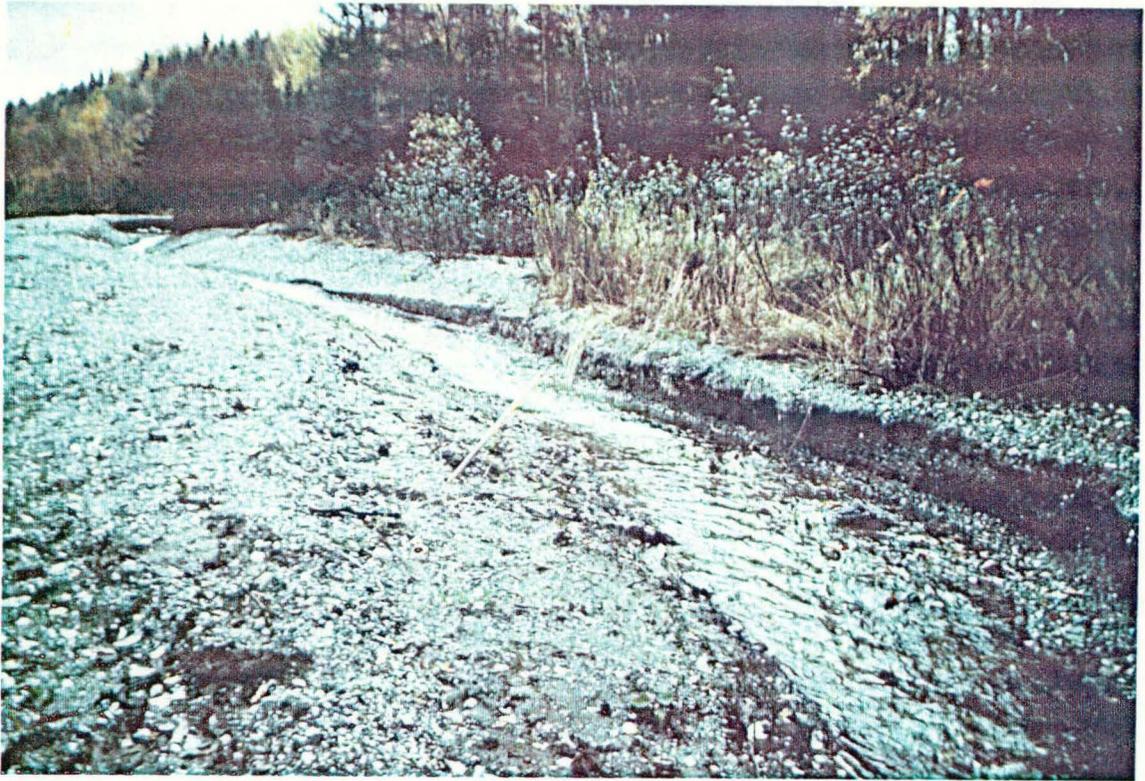
Figure 14: Premier seuil en amont du ponceau 1982 (point B).

-Section AB: pour permettre l'accès aux zones de fraye attrayantes en amont du point A, un nettoyage du cours d'eau dans la section AB et la construction de quatre (4) autres seuils dont deux de bois furent réalisés. Le profil en long de cette section du ruisseau s'était accentué suite à l'érosion des dernières années. Le principe suivi consistait à adoucir la pente en répartissant la dénivellation sur une longueur plus grande; la présence des seuils impose au ruisseau un nouvel état d'équilibre compatible avec la migration des poissons (fig. 14).
