SECURITE DES INFRASTRUCTURES

Boul. de la Capitale (A.40)
Entre la 4e et 3e avenue (dir. est)
Municipalité: Charlesbourg

Denis Laplante, M. ing. Transport
Service des relevés techniques

ETUDE DES ACCIDENTS

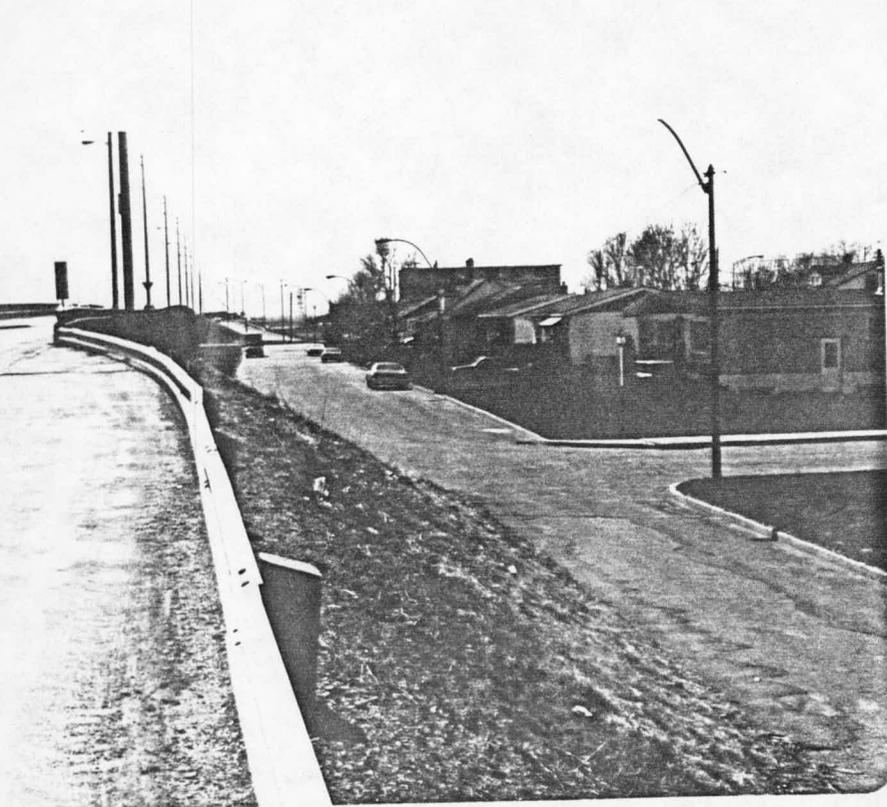
↑ PHOTO "C"

PHOTOS MONTRANT VOIE D'ACCÈS DIR. OUEST ENTRE LA 2^{ME} ET LA 4^{ME} AVENUE À CHARLESBOURG.

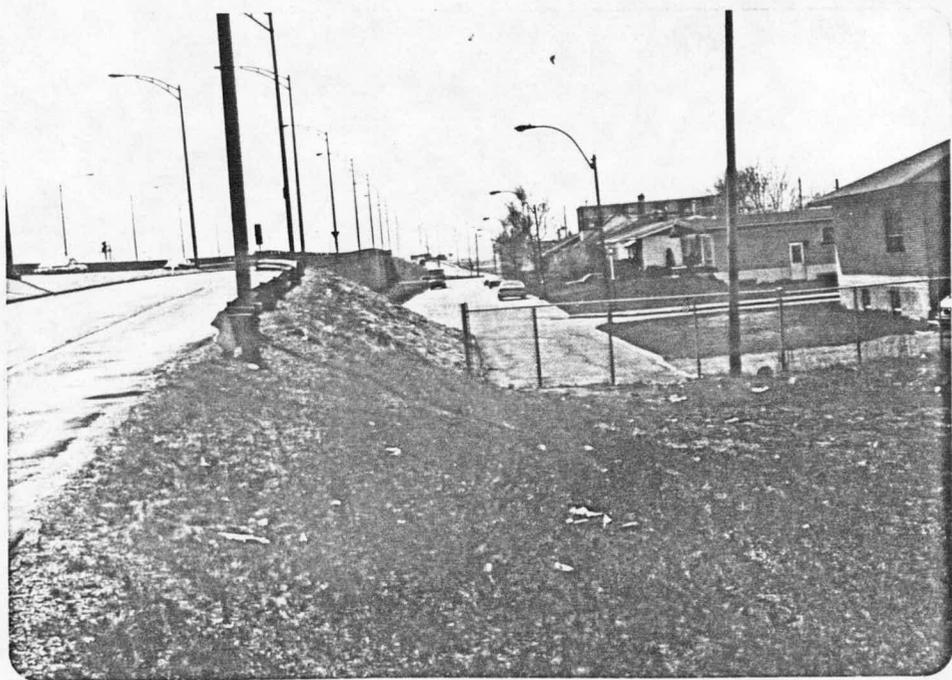
PHOTO "B" →

Il s'agit d'une glissière installée dans la rampe d'entrée en direction "ouest" entre la 4e et la 2e Avenue (photo B). On remarquera particulièrement la hauteur, la solidité de certains poteaux (photo D); le mélange malheureux de diverses grosseurs de poteaux (photo A), l'extrémité qui se veut de protéger le lampadaire mais qu'on a rendu semi-rigide probablement pour économiser sur la longueur (photo A-B), la distance entre le lampadaire et la glissière et, enfin, la géométrie très particulière à l'approche du parapet de béton (photo C) qui, à toutes fins pratiques, n'empêchera pas un véhicule d'aller heurter ce parapet, d'autant plus, que c'est une glissière qui semble très flexible (de par la solidité des poteaux). Même le lampadaire en cas d'impact n'y échapperait pas. Dans le cas

présent, le «danger» est bien sûr moins grand, si l'on considère qu'il s'agit heureusement d'une rampe d'entrée et que la vitesse est limitée.

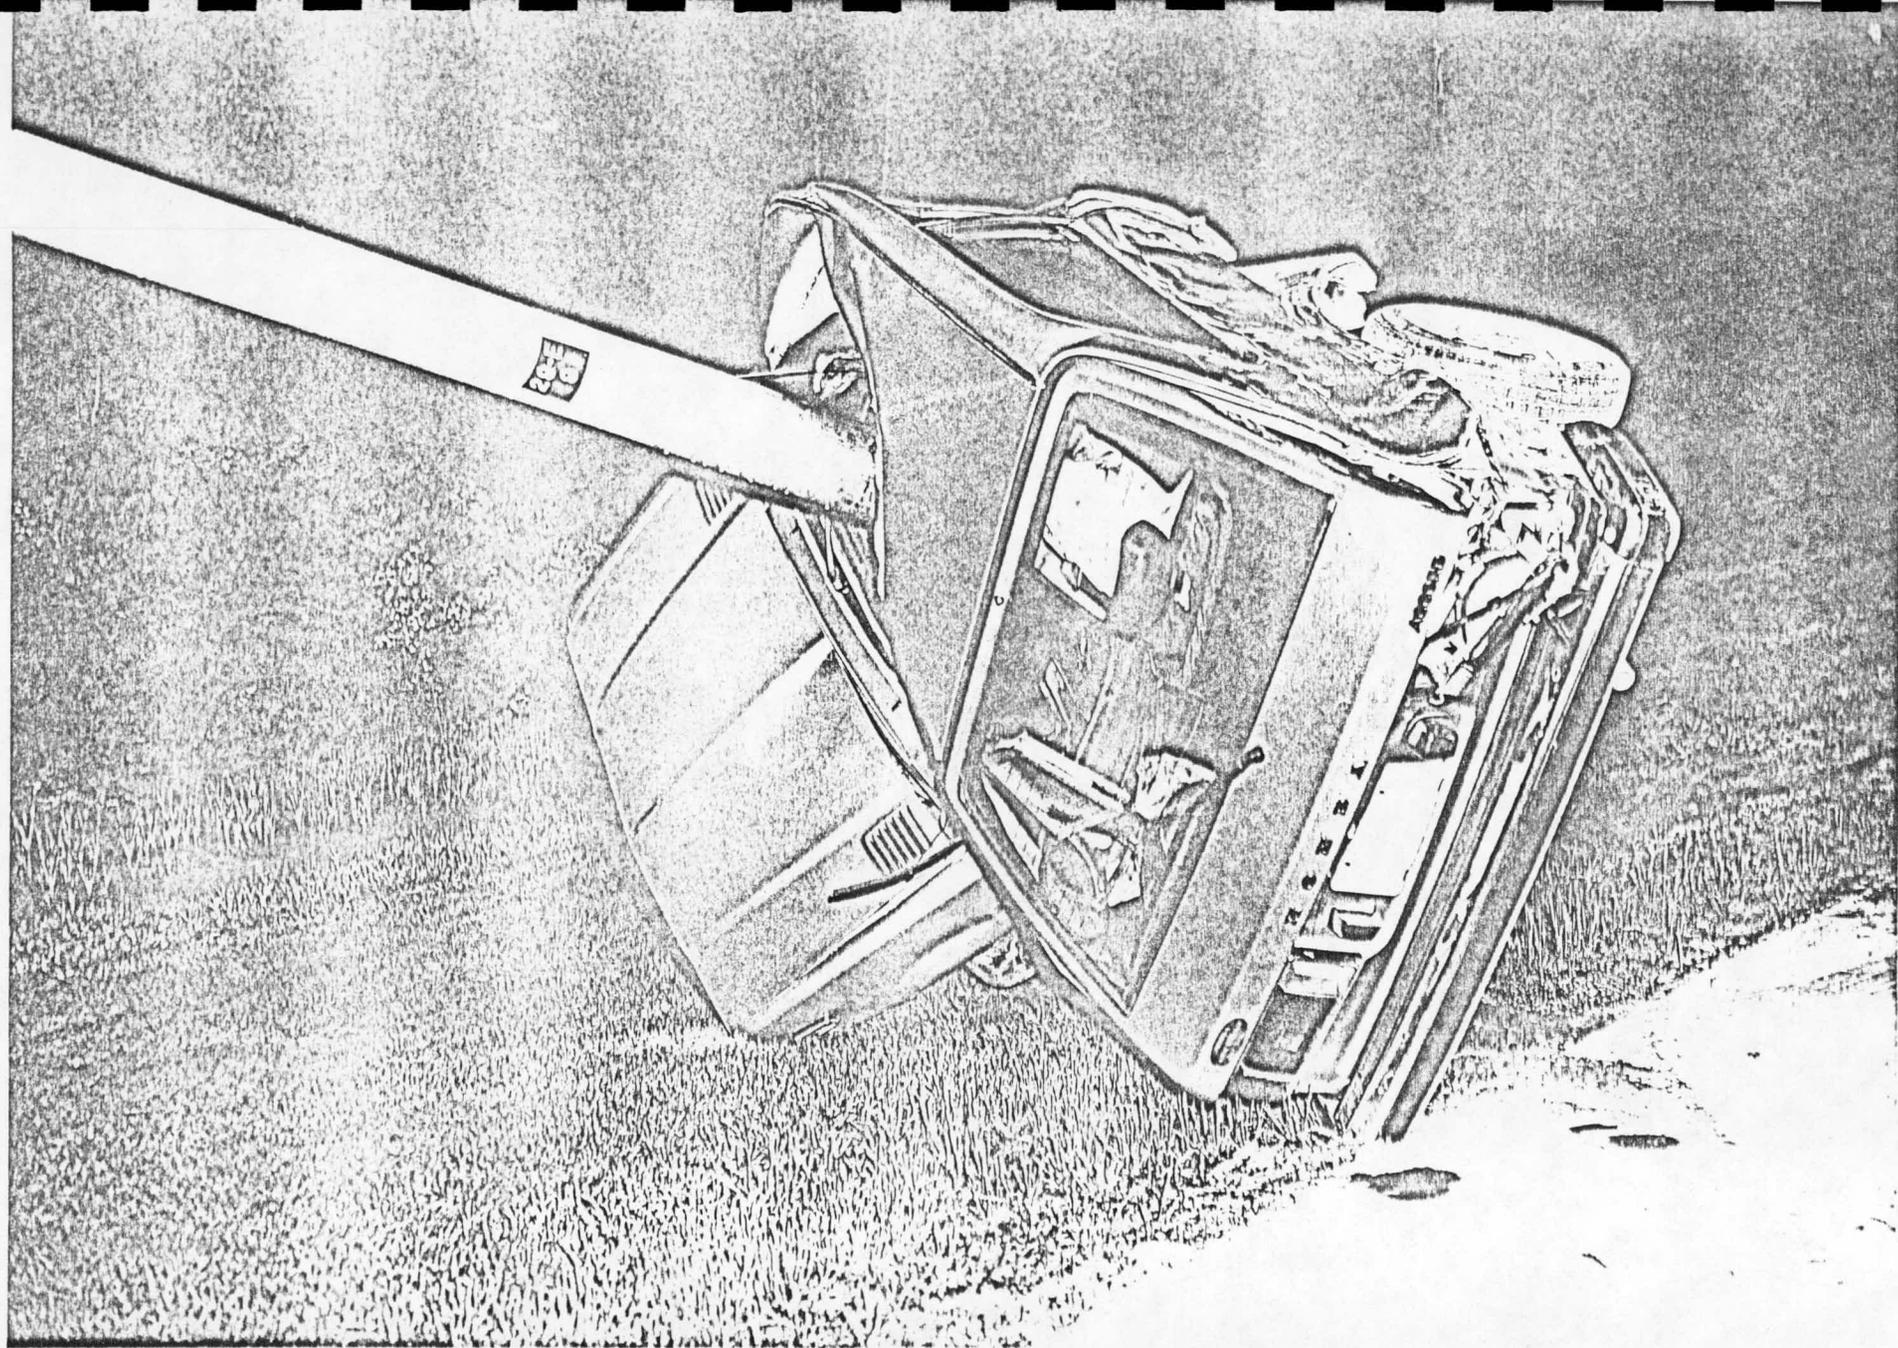
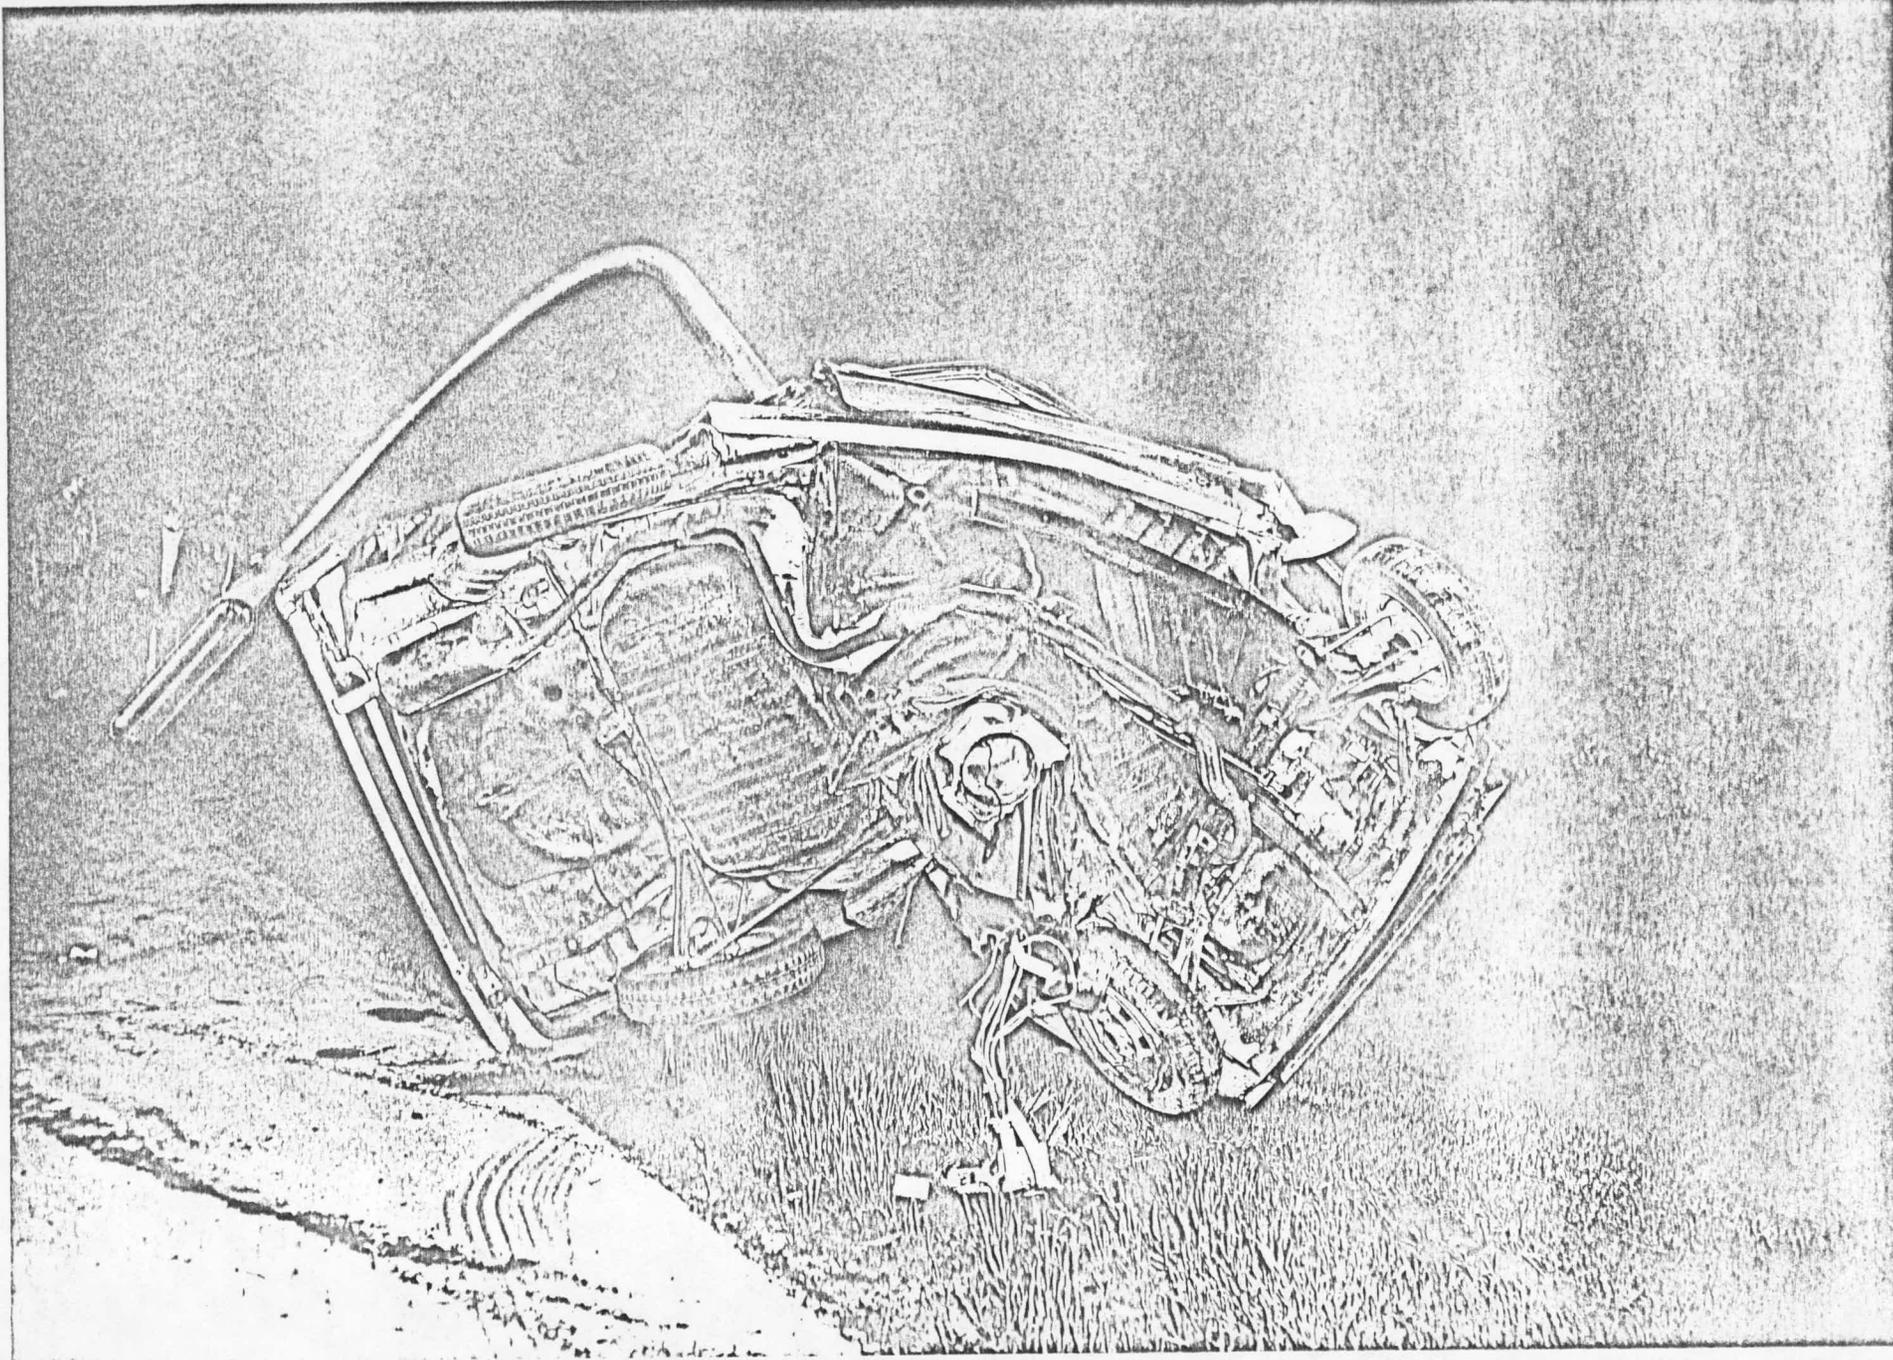
Les résultats d'un accident avec un lampadaire qu'on dit, dans le rapport technique, doté d'une base fragile apparaissent sur les photos qui suivent. Des recherches plus poussées nous ont cependant révélé qu'il s'agissait au contraire d'un lampadaire que nous ne pourrions considérer comme fragile.

À noter dans les circonstances de cet accident qu'on ne peut rien reprocher au comportement du conducteur, sauf de s'être endormi. La vitesse du véhicule était de 80 km/h seulement et le hasard a voulu que l'impact se produise dans la partie la plus faible du véhicule.

Les lampadaires présents sur le Boulevard de la Capitale offrirait le même spectacle lors d'un accident.

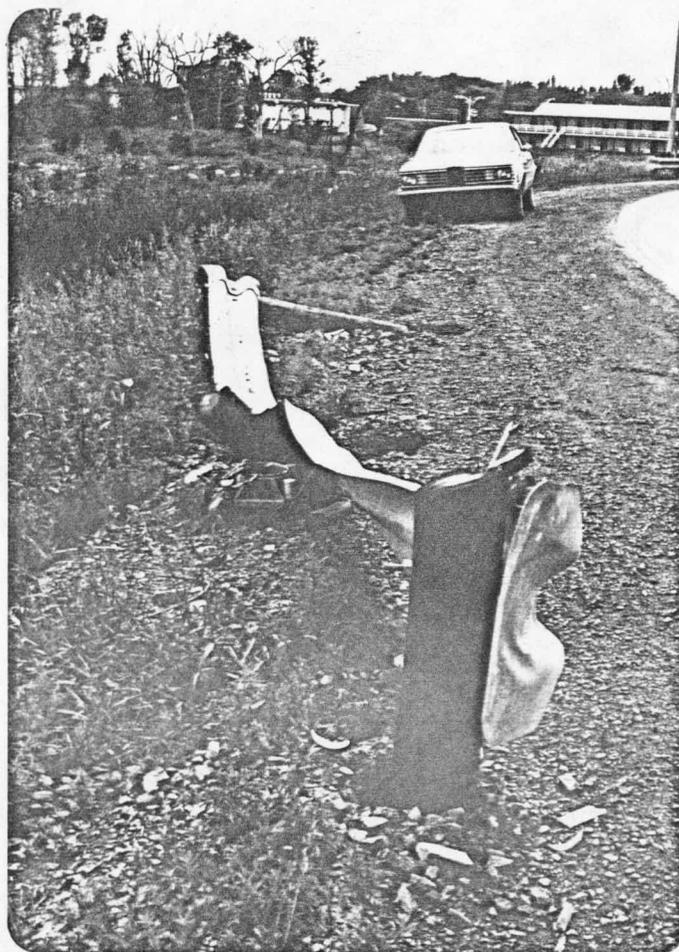
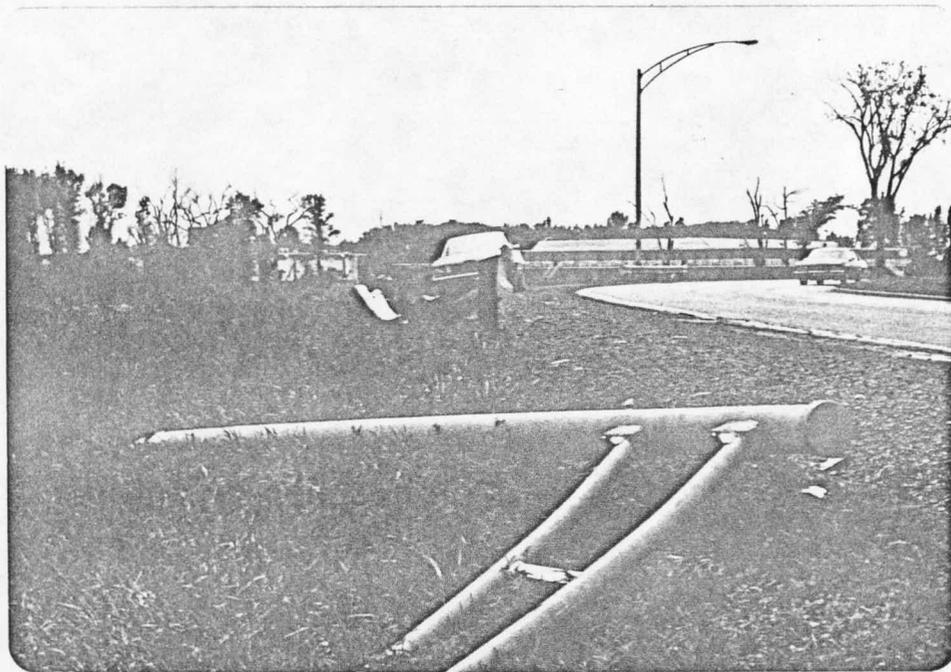
Pour un public non informé, la glissière originale montrée sur les deux photos qui suivent, avait sûrement un aspect sécurisant. Les résultats se passent de commentaires et c'est pourquoi en terminant nous maintenons, qu'une glissière comme celle-là, est la plus coûteuse qui existe. En plus d'être inutile, elle est dangereuse à nombreux points de vue.

LES PHOTOS SUR CETTE PAGE NE PROVIENNENT PAS DU BOULEVARD DE
LA CAPITALE (AUTOROUTE 40).

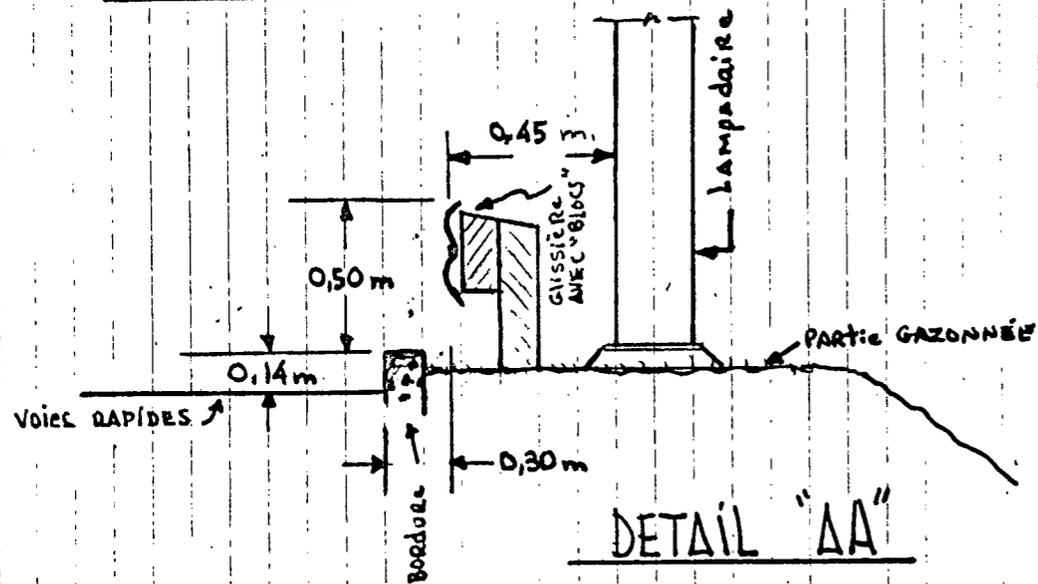
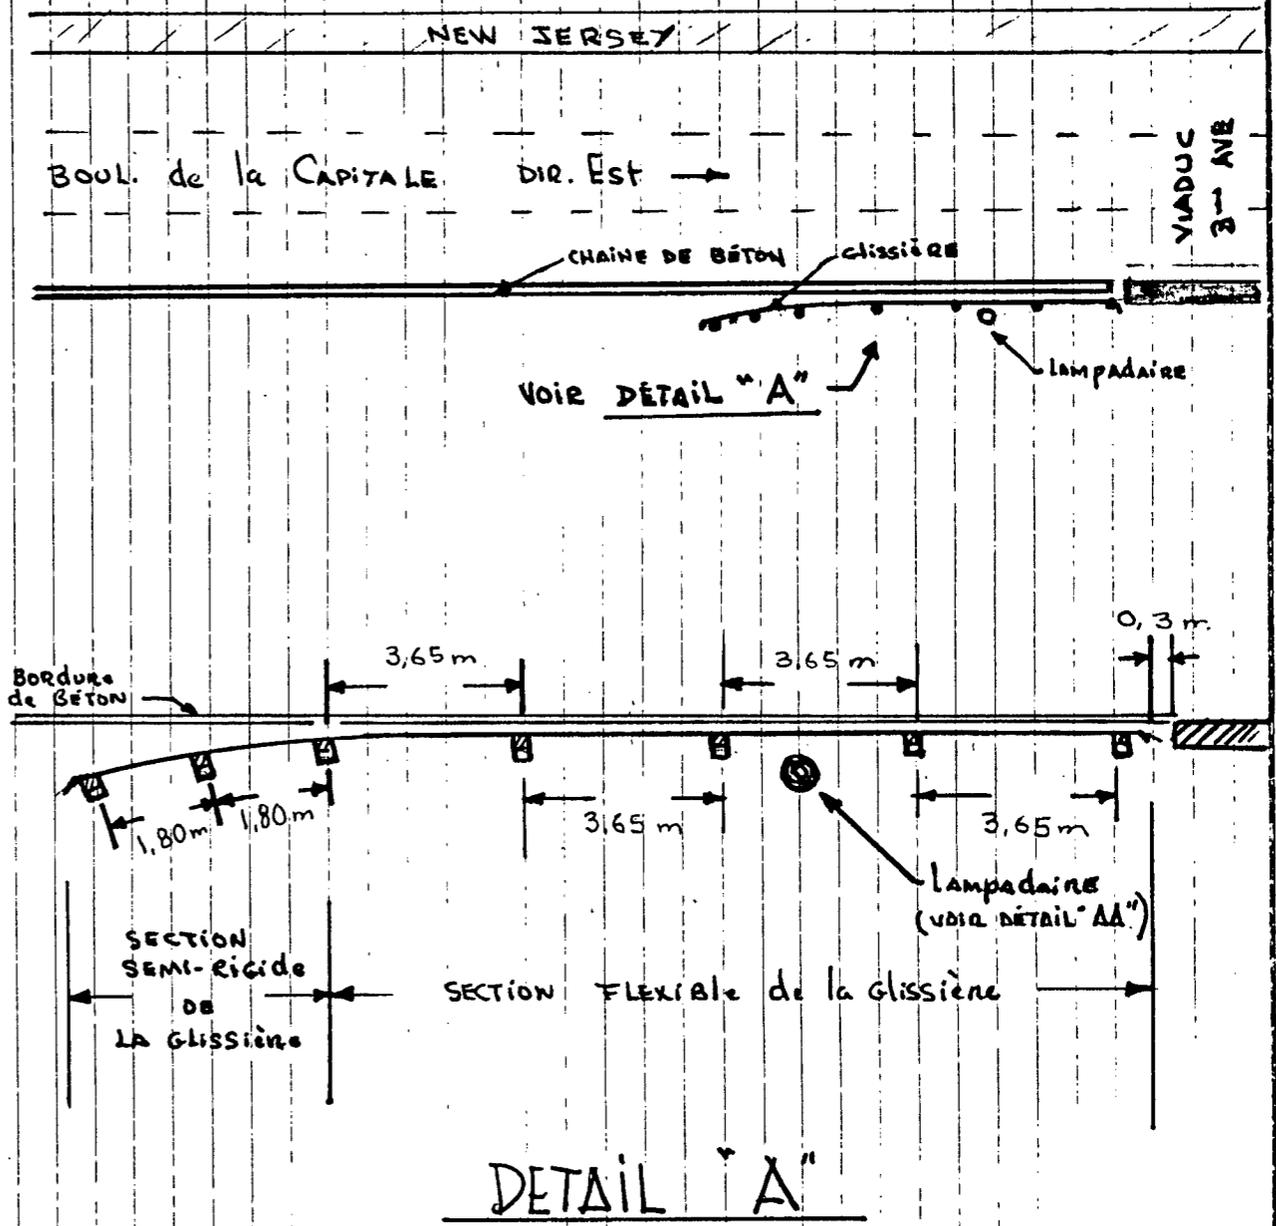
DETAIL "A"

En apparence, il s'agirait de glissière semi-rigide à cause de la grosseur des poteaux et des blocs d'espacement. Or on constate que seul l'extrémité exposée est semi-rigide avec trois poteaux espacés à 1,905 m c/c et que les autres poteaux sont espacés de 3,810 m c/c. Normalement, on cherche au contraire à affaiblir un peu cette extrémité par divers moyens (Plan type D-3801B), alors qu'ici on a l'inverse. Le bloc pour les deux premiers poteaux n'est d'ailleurs pas requis (Plan type D-3814), lorsque l'extrémité de la glissière est bien construite. (Voir Annexe III.)

On note aussi qu'un lampadaire à base non fragile est situé à environ 45 cm à l'arrière de la glissière. Or probablement pour s'assurer que le lampadaire ne sera pas touché (voir photo 6), deux poteaux 200 x 200 mm ont été enfoncés côte à côte. Ajouté à l'espacement de 3,810 m, il est fort probable que la glissière est plus dangereuse que le lampadaire.

On note enfin que la longueur de la glissière est de 15 m, alors que le cahier des normes exige 30 m. Malgré l'extrémité dégagée de la glissière, cette extrémité n'est pas conforme aux normes.

DÉTAILS DE LA GLISSIÈRE "A" L'APPROCHE DU VIADUC 3-AVE EN DIRECTION EST.

On aurait pu réaliser le même objectif de limiter le fléchissement, en réduisant l'espacement des poteaux à 952 mm c/c (voir Plan type D-3814), ce qui dans les circonstances aurait même permis d'éliminer la chausse-trappe meurtrière qu'est l'extrémité du parapet de la structure.
