SUIVI D'ÉVALUATION DE LA PERFORMANCE DES ENROBÉS  
AMIANTÉS VS ENROBÉS AUX POLYMÈRES ET CLASSIQUES

AUTOROUTE 20 - VILLEROY

PHASE I - RAPPORT D'ÉTAPE

Ministère des Transports  
Service des sols et chaussées  
Division des chaussées

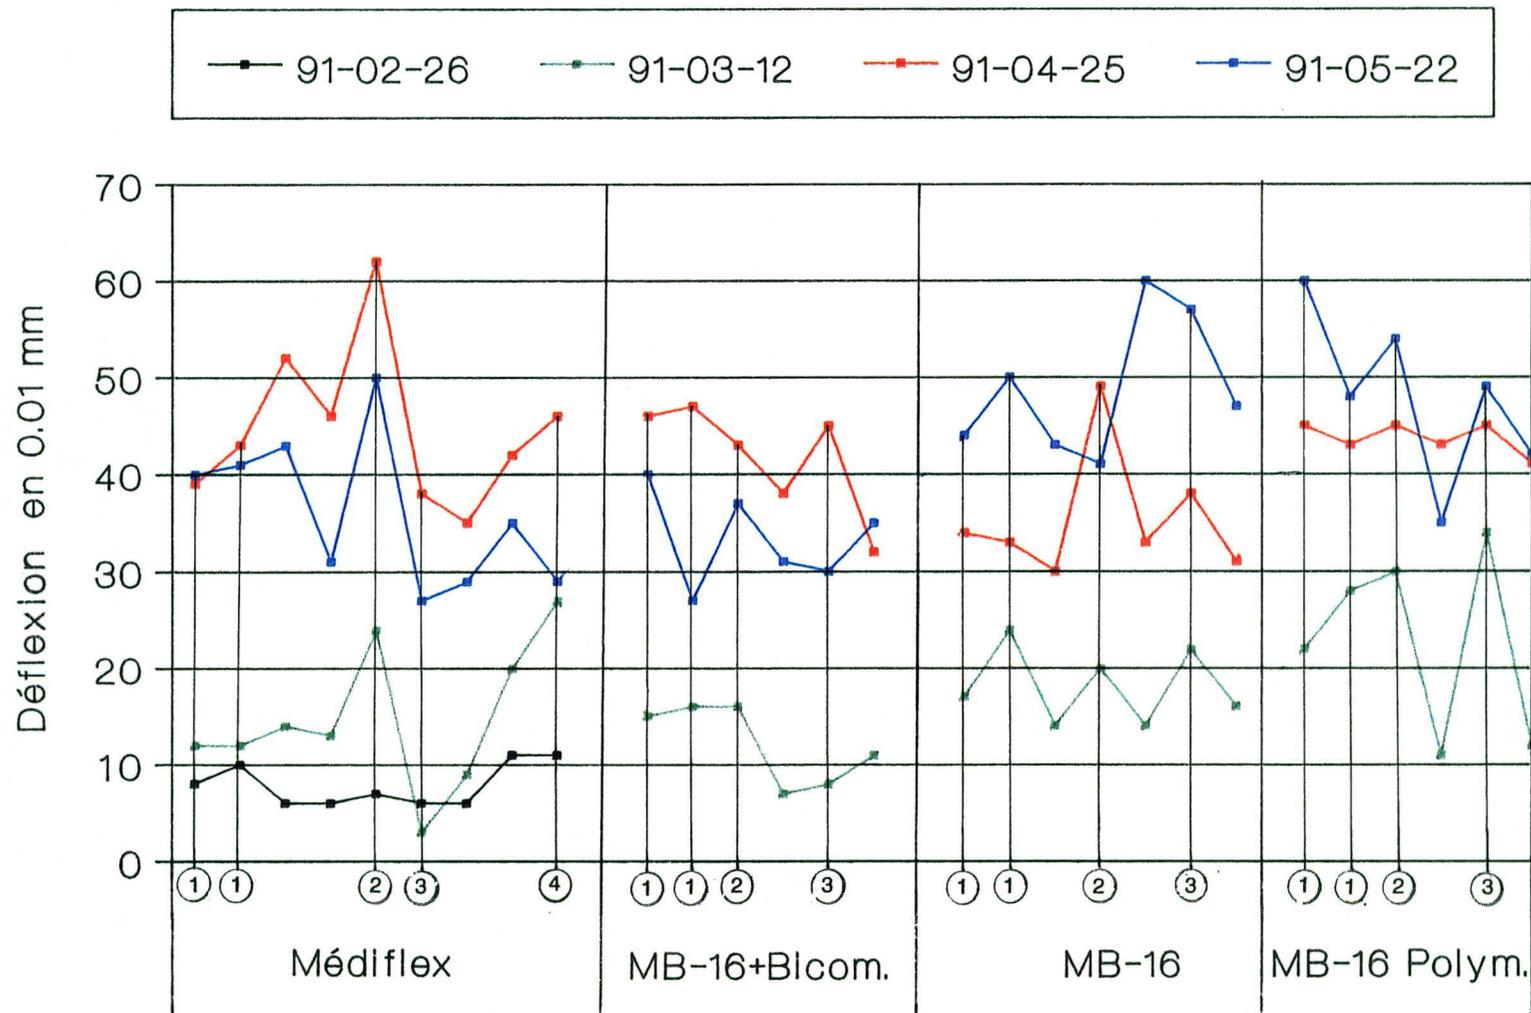
Figure 17 : Evolution de la déflexion  
 Autoroute 20 (Villeroy)  
 Direction est

Les éléments du revêtement ainsi morcelés et délabrés réagissent comme des dalles de béton de ciment avec des battements à forte amplitude (figures 17 et 18) où la nouvelle couche de resurfaçage aussitôt qu'elle perd sa flexibilité à basse température, réagit comme un matériau élastique, plutôt que viscoélastique, subissant ainsi la réflexion prématurée des fissures (figure 19).

①: Essai effectué au droit d'une fissure transversale.

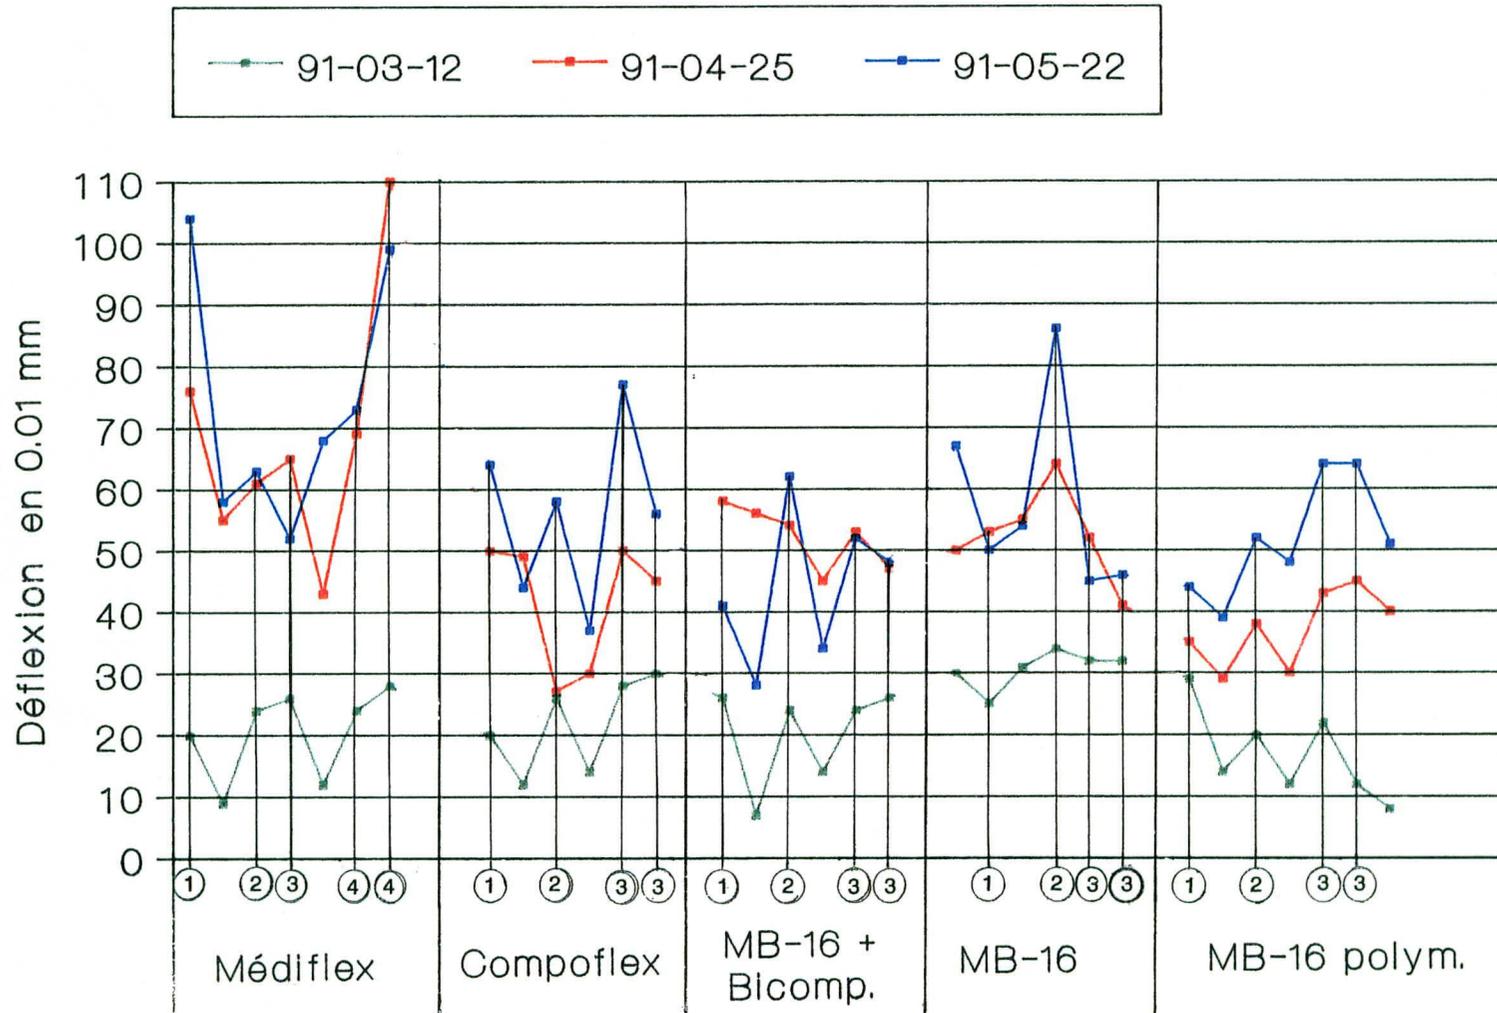
Figure 18 : Evolution de la déflexion  
 Autoroute 20 (Villeroy)  
 Direction ouest

①: Essai effectué au droit d'une fissure transversale.

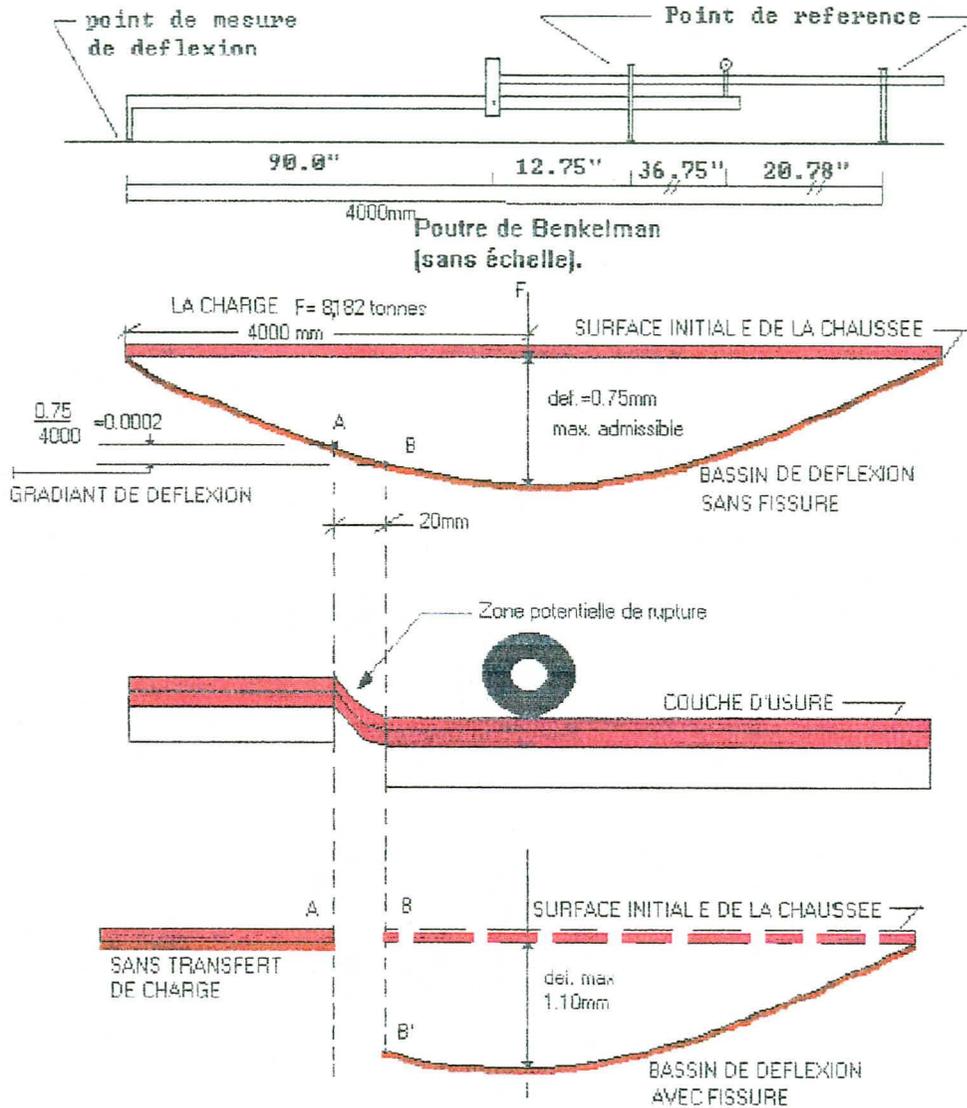
Figure 19

**MECANISME DE REFLEXION PAR FATIGUE  
DES FISSURES A BASSE TEMPERATURE**

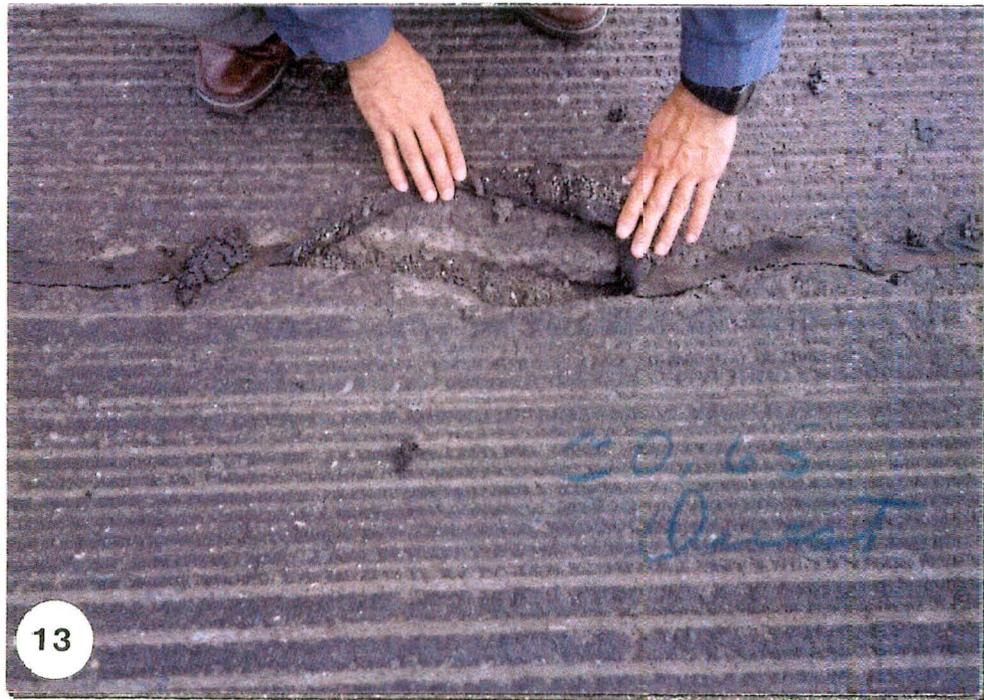
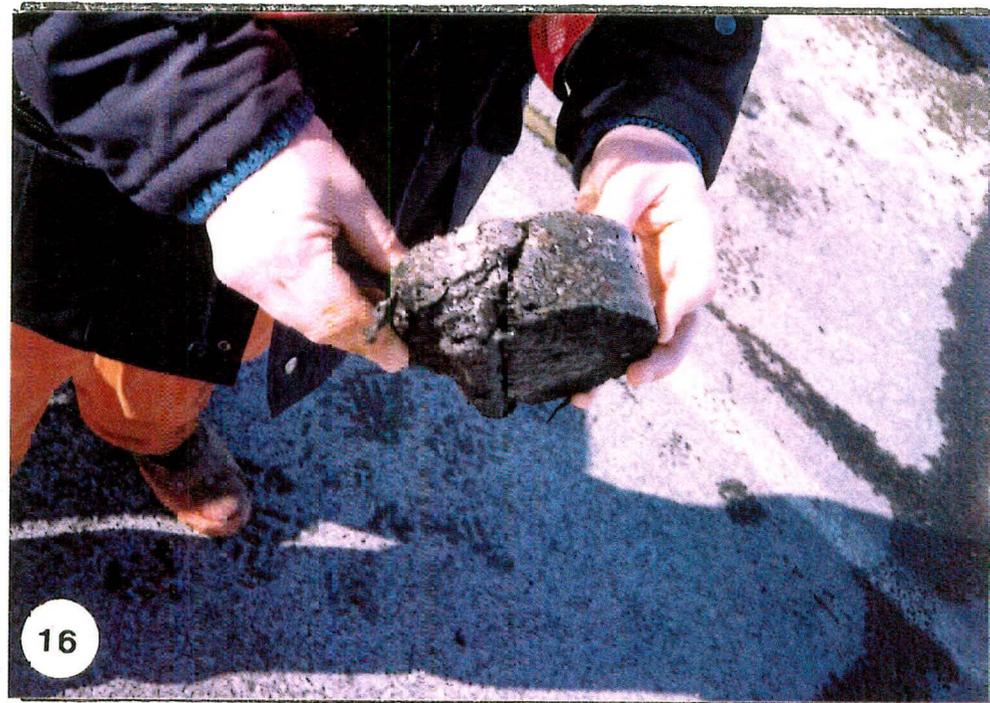
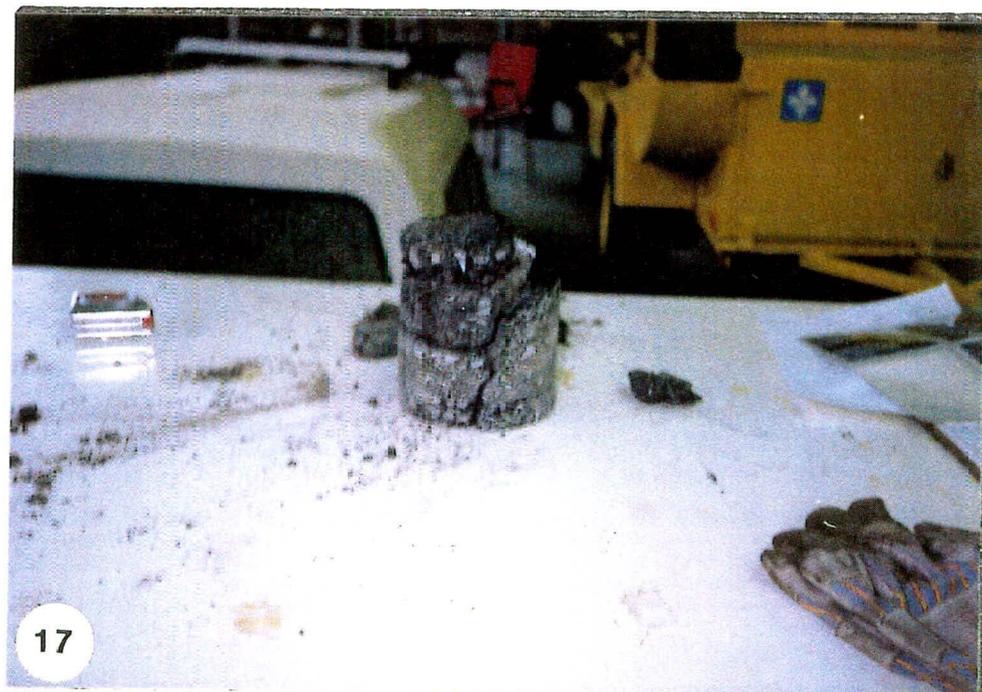
Au cours de cette opération, certains défauts tels que des pelades et l'irrégularité des stries ont été notées, ce qui pourraient nuire à moyen et long terme à l'adhésion et au monolithisme du revêtement, très important pour sa durabilité (Photos #9, 10, 12, 13, 72 et 96). (théorie d'élasticité aux modèles multicouches).

<u>Photo no</u>	<u>km</u>	<u>Description</u>
9	1+050 Ouest	Démontre la réduction de l'ouverture des fissures après planage. L'hétérogénéité des stries de planage; patron des fissures sur la chaussée semi-rigide.
10	Passage CN Ouest	Pelades après planage et état du liant d'accrochage.
11	1+820 Ouest	Obturation des fissures avec BI-COMPOFLEX après planage et application du liant d'accrochage avant la pose de la couche de liaison (BI-COMPOFLEX).
12	1+820	Idem à la photo #11.

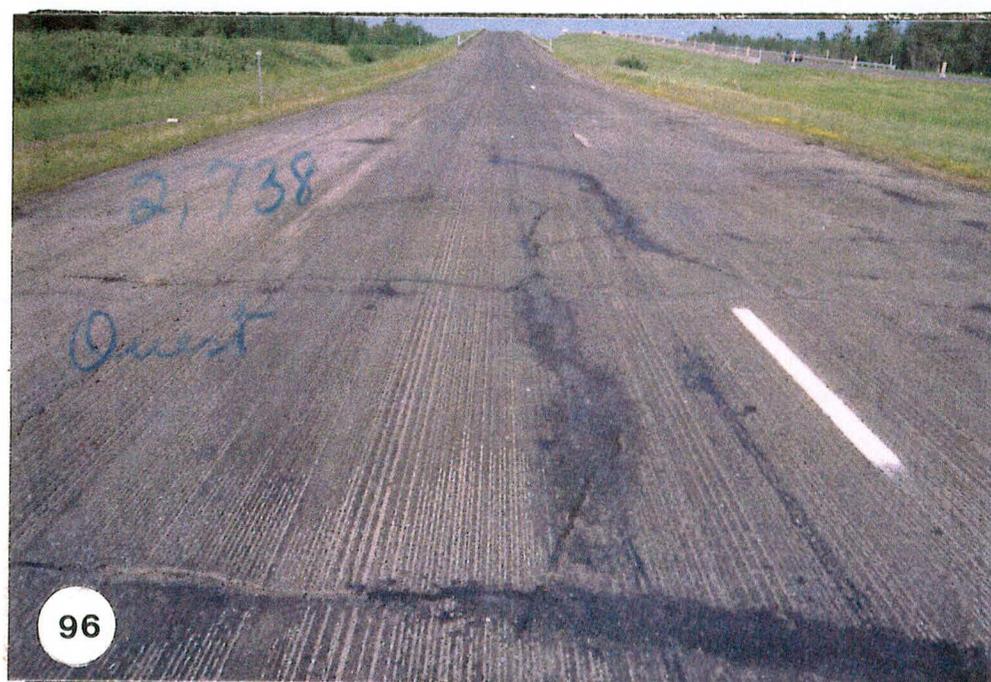
<u>Photo no</u>	<u>km</u>	<u>Description</u>
89-90	2+734 Ouest	Démontre la sévérité de la dégradation en «V» de l'ancien pavage dans la roulière sur la chaussée semi-rigide.
91-92	2+734 Ouest	L'ouverture des fissures après planage et la pose du mastic (Bicomproflex).
93	2+734 Ouest	État de la fissure pendant le premier hiver.
94	2+734 Ouest	Comportement de la fissure au printemps 92.
