Gouvernement du Québec
Ministère
des Transports

Laboratoire central

RAPPORT D'EXPERTISE
BOULEVARD MIRABEL
PROJET: 826550

DECEMBRE 1988

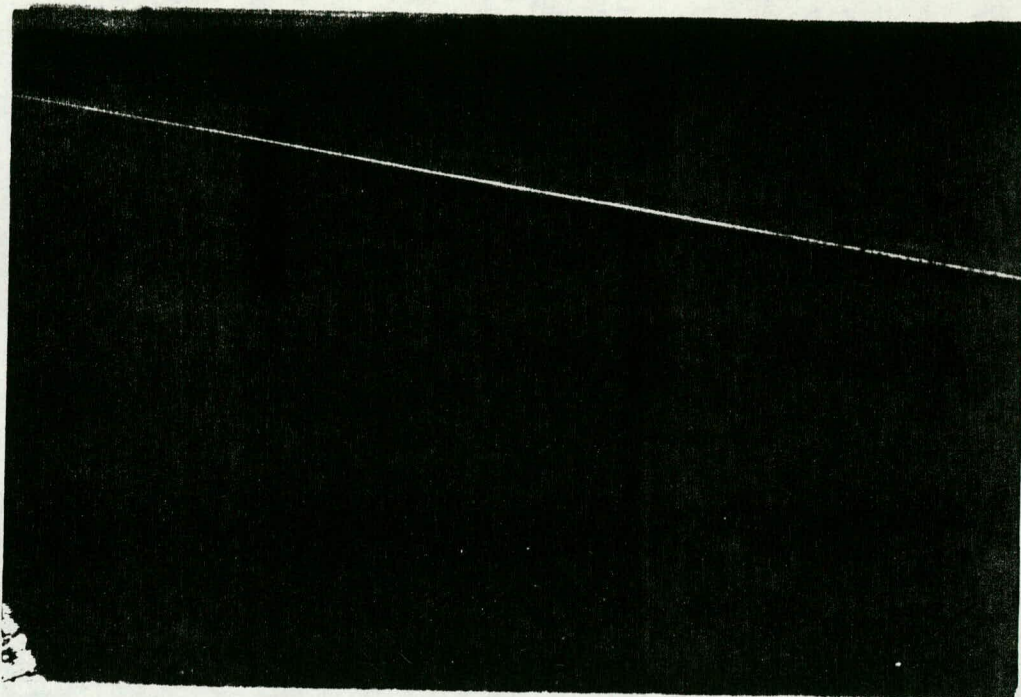
Visuellement, le revêtement montre une dégradation élevée, c'est-à-dire de nombreuses fissures de tous types (voir les photos 1 et 2). Le revêtement fut posé à la saison d'été 1975 (fin des travaux le 21 août 75).

Photo No 1: Secteur provincial
Photo No 2: Secteur provincial
Photo No 3: Secteur fédéral

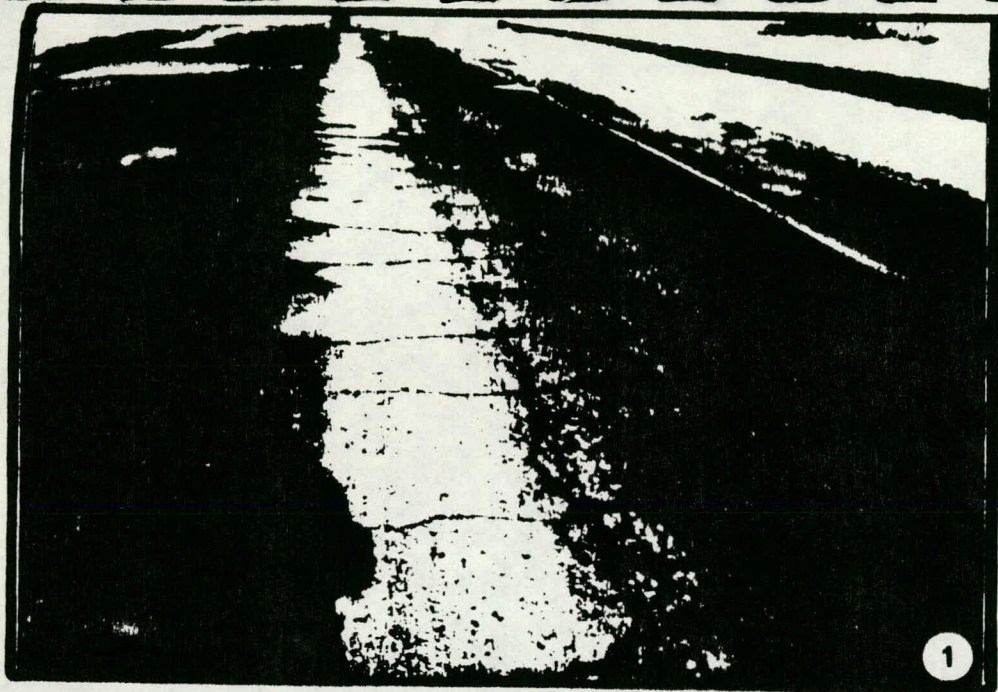
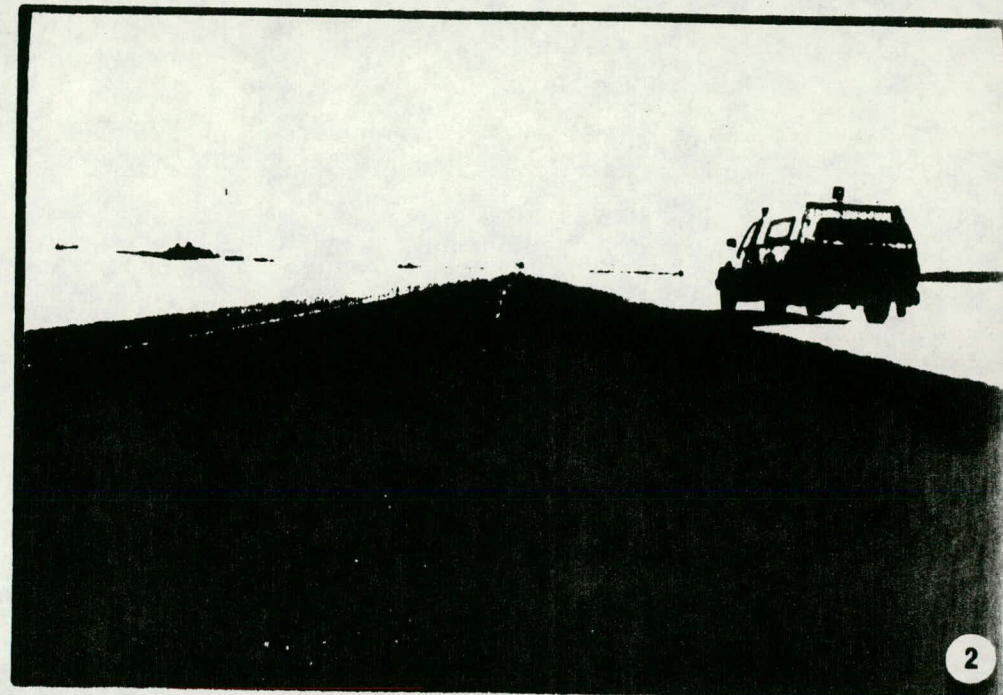
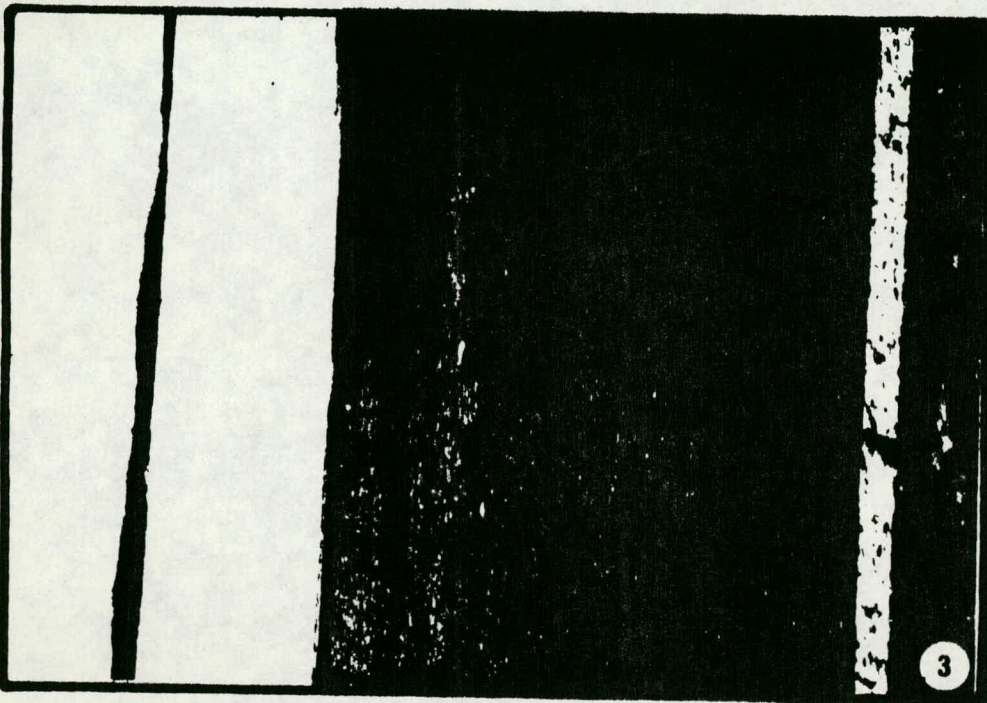
<u>Photo no</u>	<u>km</u>	<u>Description</u>
1	2,50	Fissuration polygonale sur le viaduc du chemin de fer. Photo prise en direction est le 25/01/1988.
2	3,00 ±	Carrelage au centre de la chaussée et absence de couronne. Photo prise en direction ouest le 19/02/1987.
3	4,20	Fissure transversale avec carrelage concentré au centre de la chaussée. Photo prise le 19/02/1987.

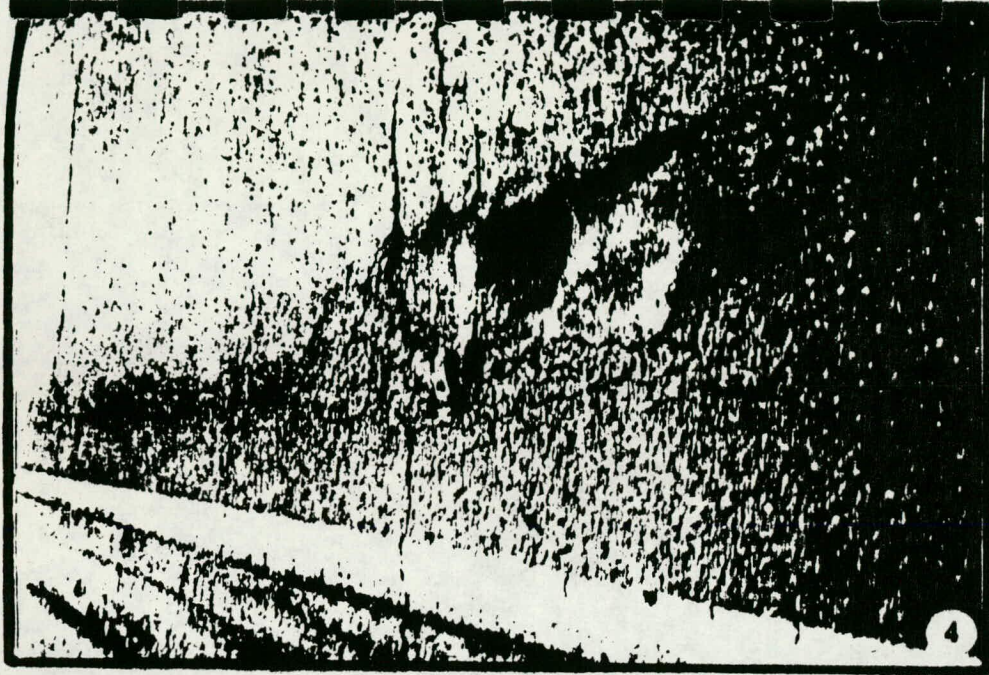
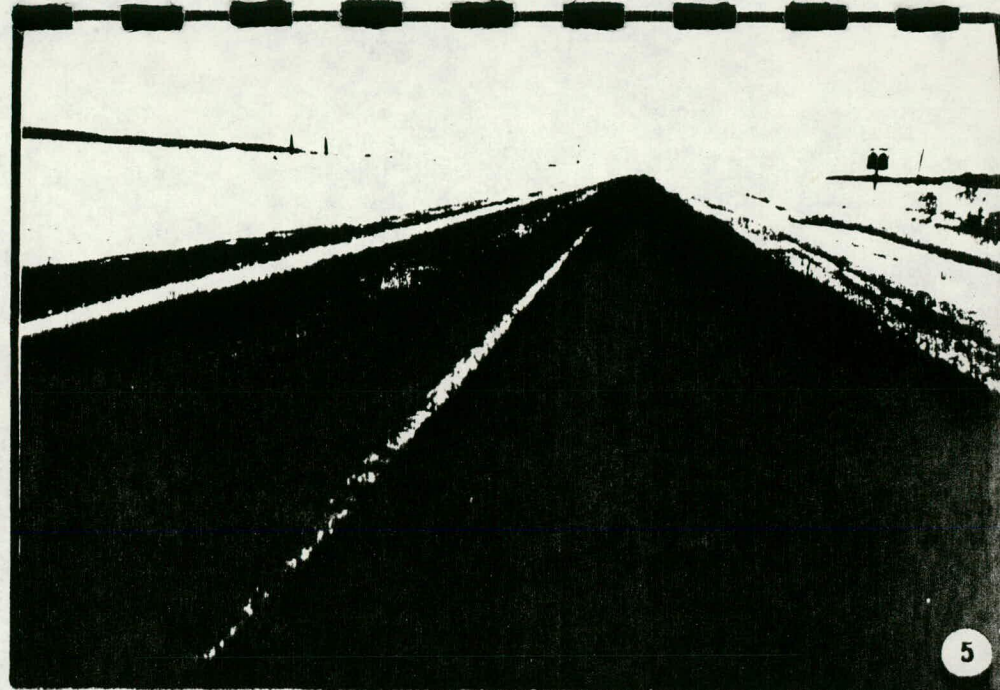
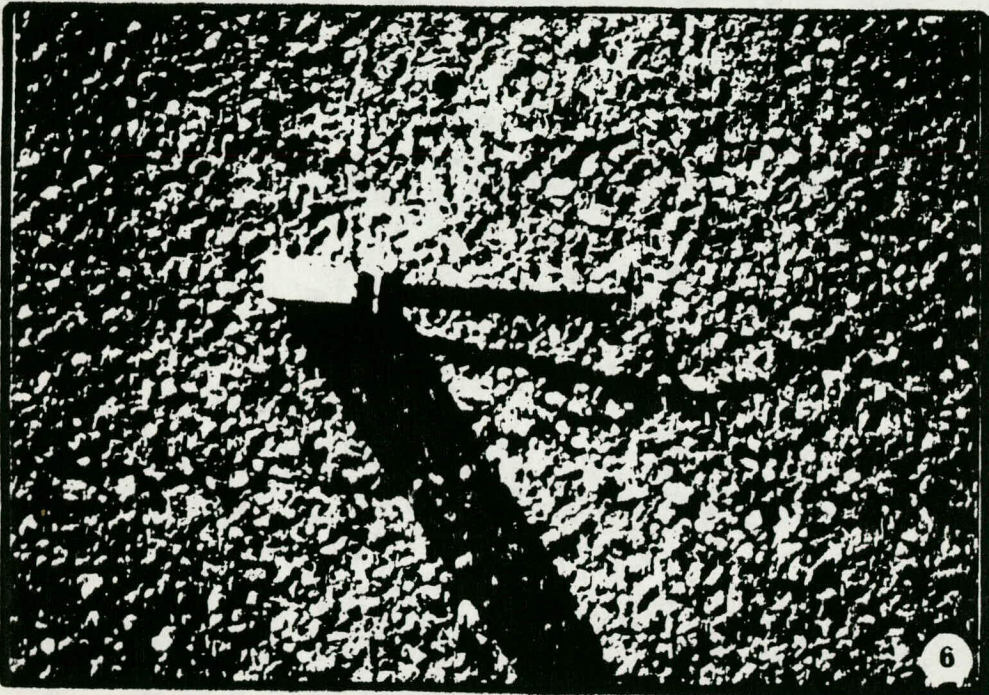
<u>Photo no</u>	<u>km</u>	<u>Description</u>
4	4,20	Carrelage accompagné d'arrachement et d'un léger rapièçage. Photo prise en direction ouest le 19/02/1987.
5	4,75	Fissuration type de ce secteur. Photo prise en direction ouest le 19/02/1987.
6	4,82	Aspect rugueux du pavage. Photo prise le 25/01/1988.

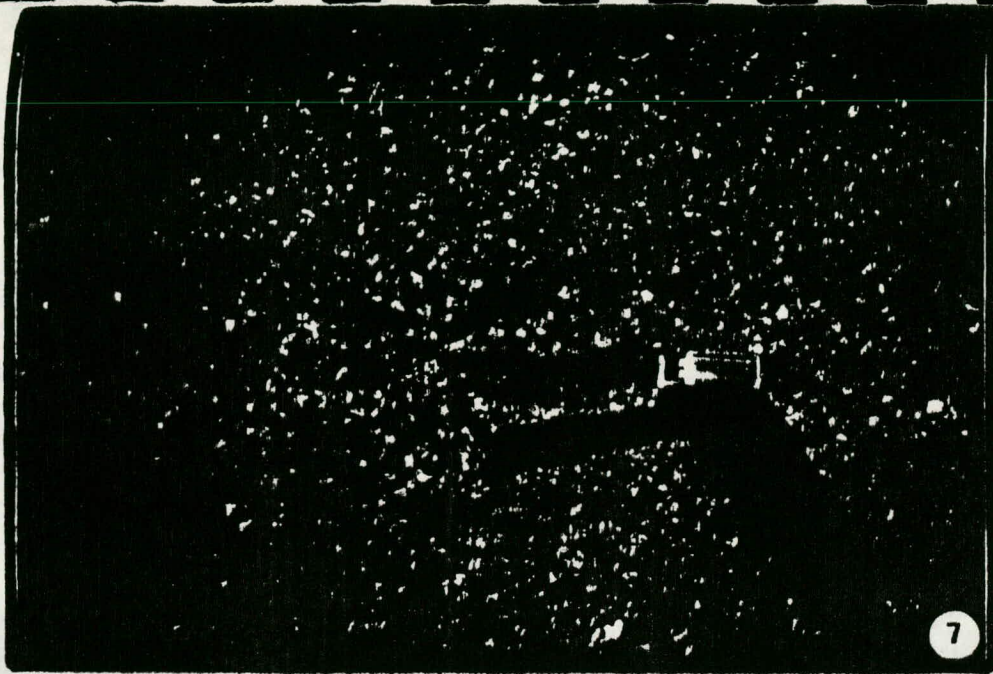
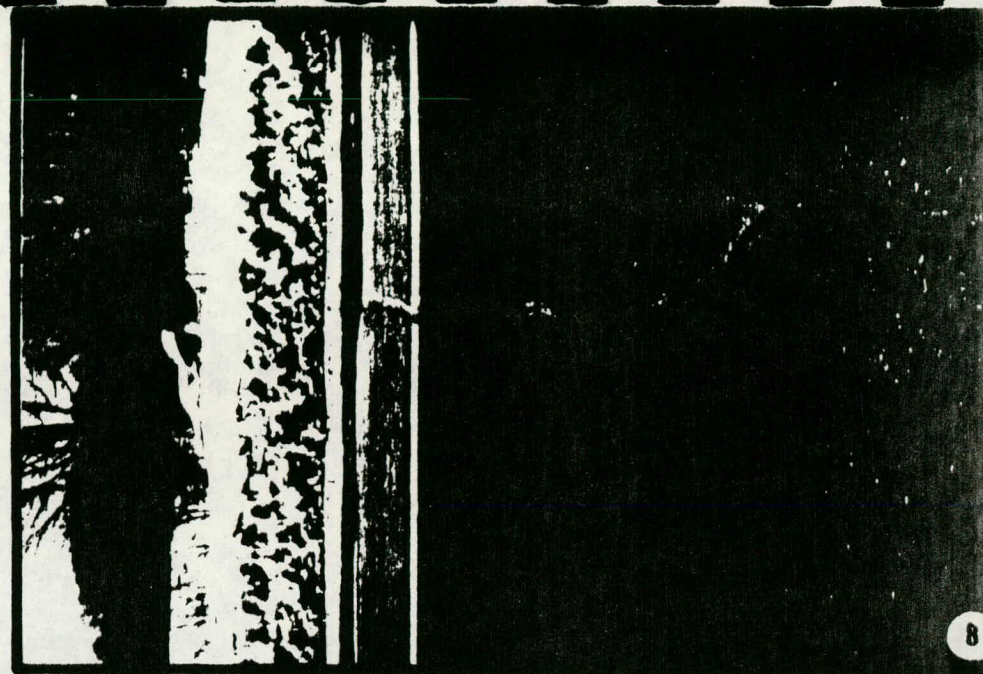
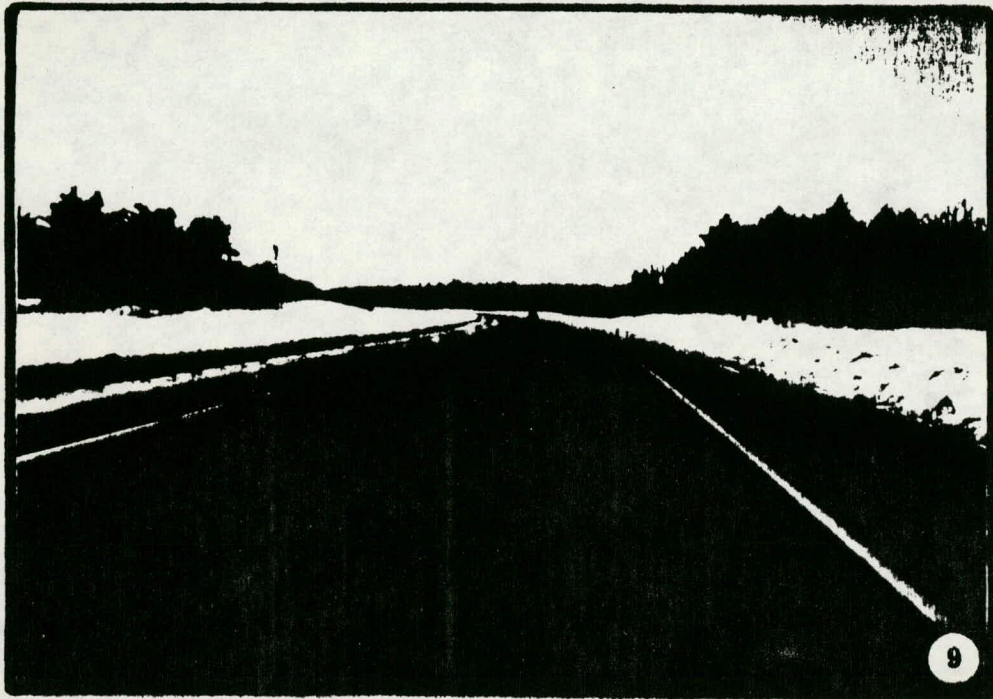
<u>Photo no</u>	<u>km</u>	<u>Description</u>
7	4,84	Aspect du pavage. Photo prise le 25/01/1988.
8	6,20	Fissure transversale type obturée à l'aide d'un bouche-fissure. Photo prise en le 19/02/1987.
9	7,48	Vue d'ensemble du secteur fédéral. Photo prise en direction ouest le 19/02/1987.

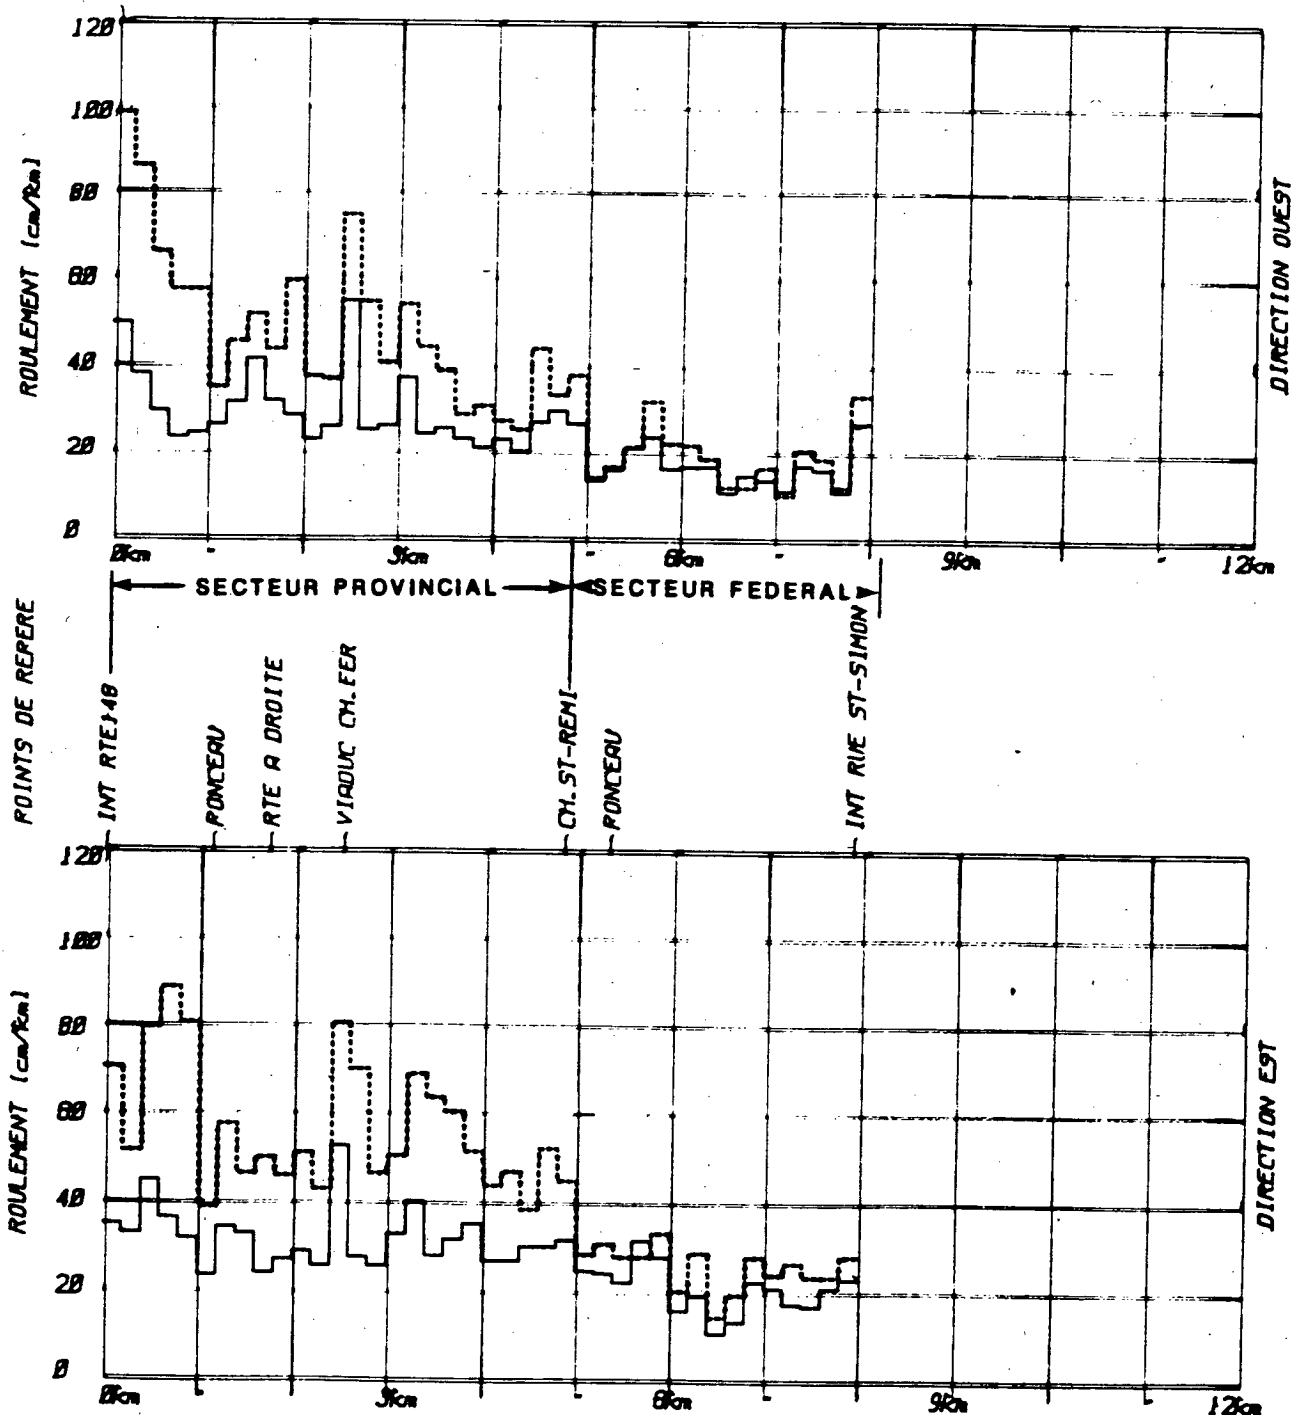
Figure 1

Deux relevés de profilométrie ont été exécutés à l'aide de l'appareil Mays les 5 mars et 9 juillet 1987. Les résultats révèlent que la qualité de roulement mesurée sur le secteur provincial est plutôt pauvre en été et qu'elle tend à s'appauvrir davantage en hiver, contrairement à celle relevée sur le tronçon fédéral, qui demeure acceptable, sans trop de variation, à longueur d'année (figure 1).

- Le niveau élevé de la dégradation du revêtement du secteur provincial est également cause d'une qualité de roulement amoindrie. La plus grande perméabilité du revêtement causée par la présence de nombreuses fissures rend la chaussée plus vulnérable aux méfaits du gel et conduit à un appauvrissement de l'uni au cours de l'hiver;

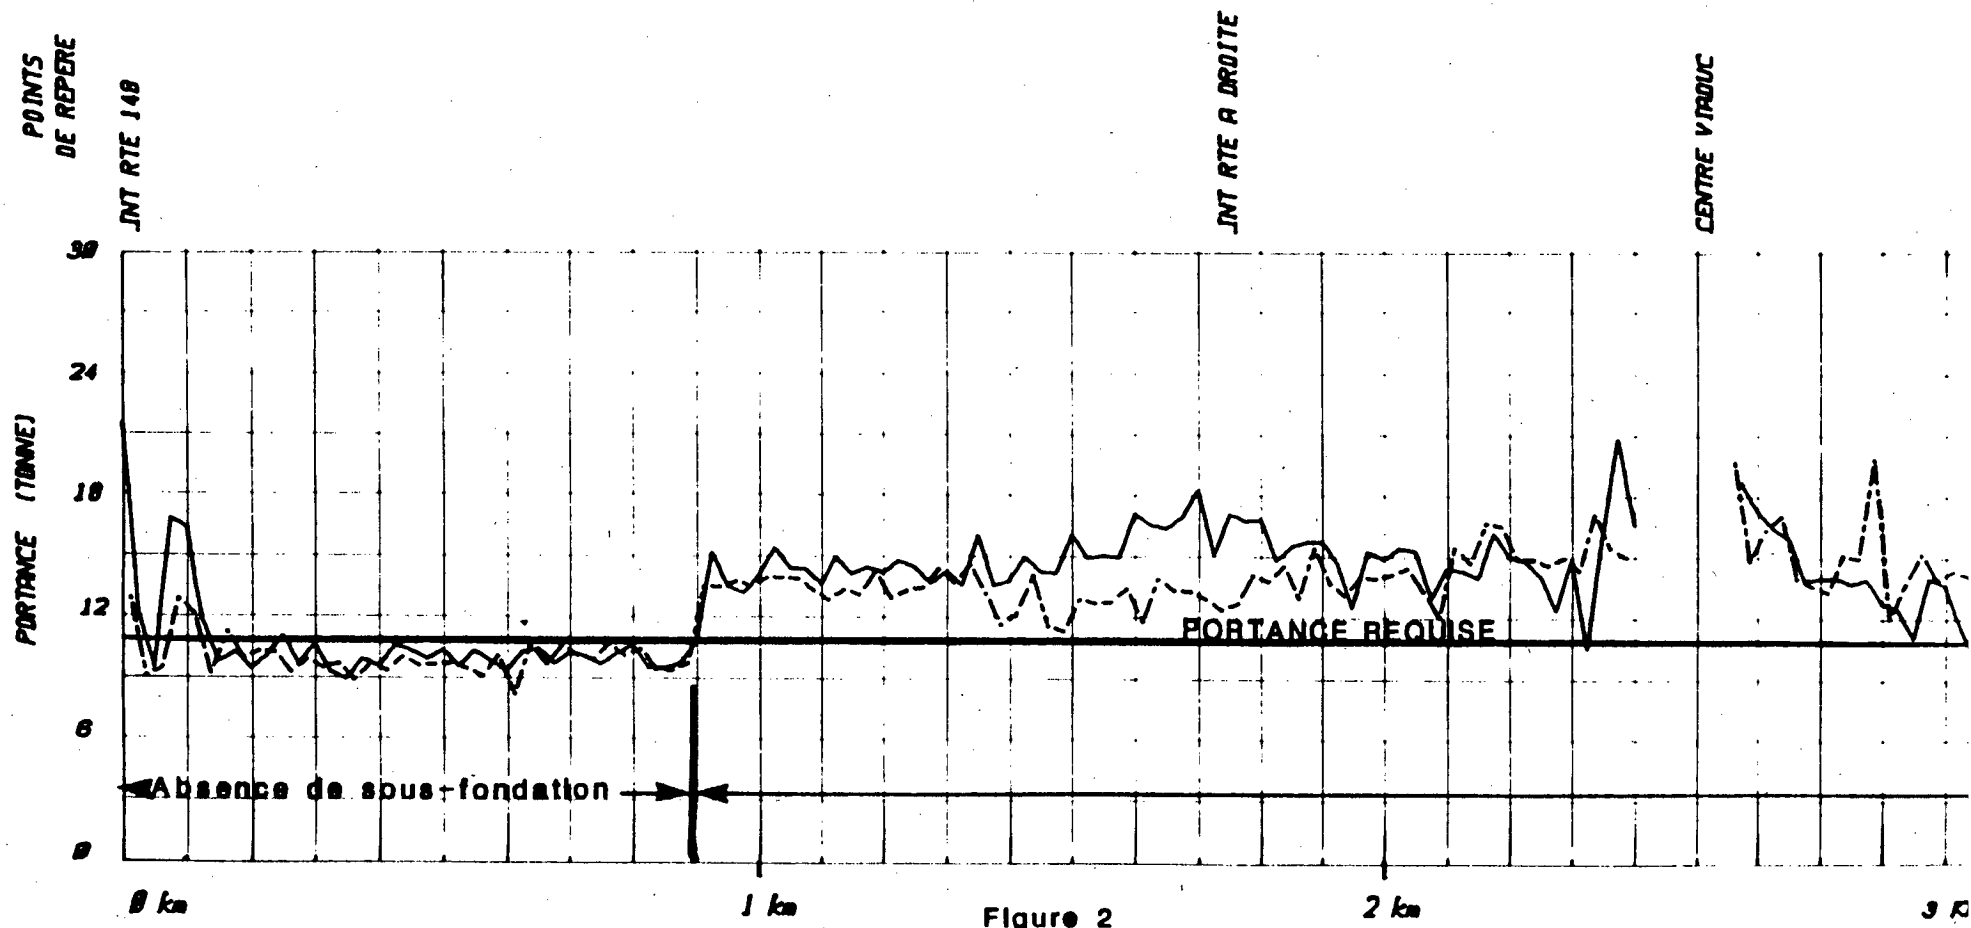
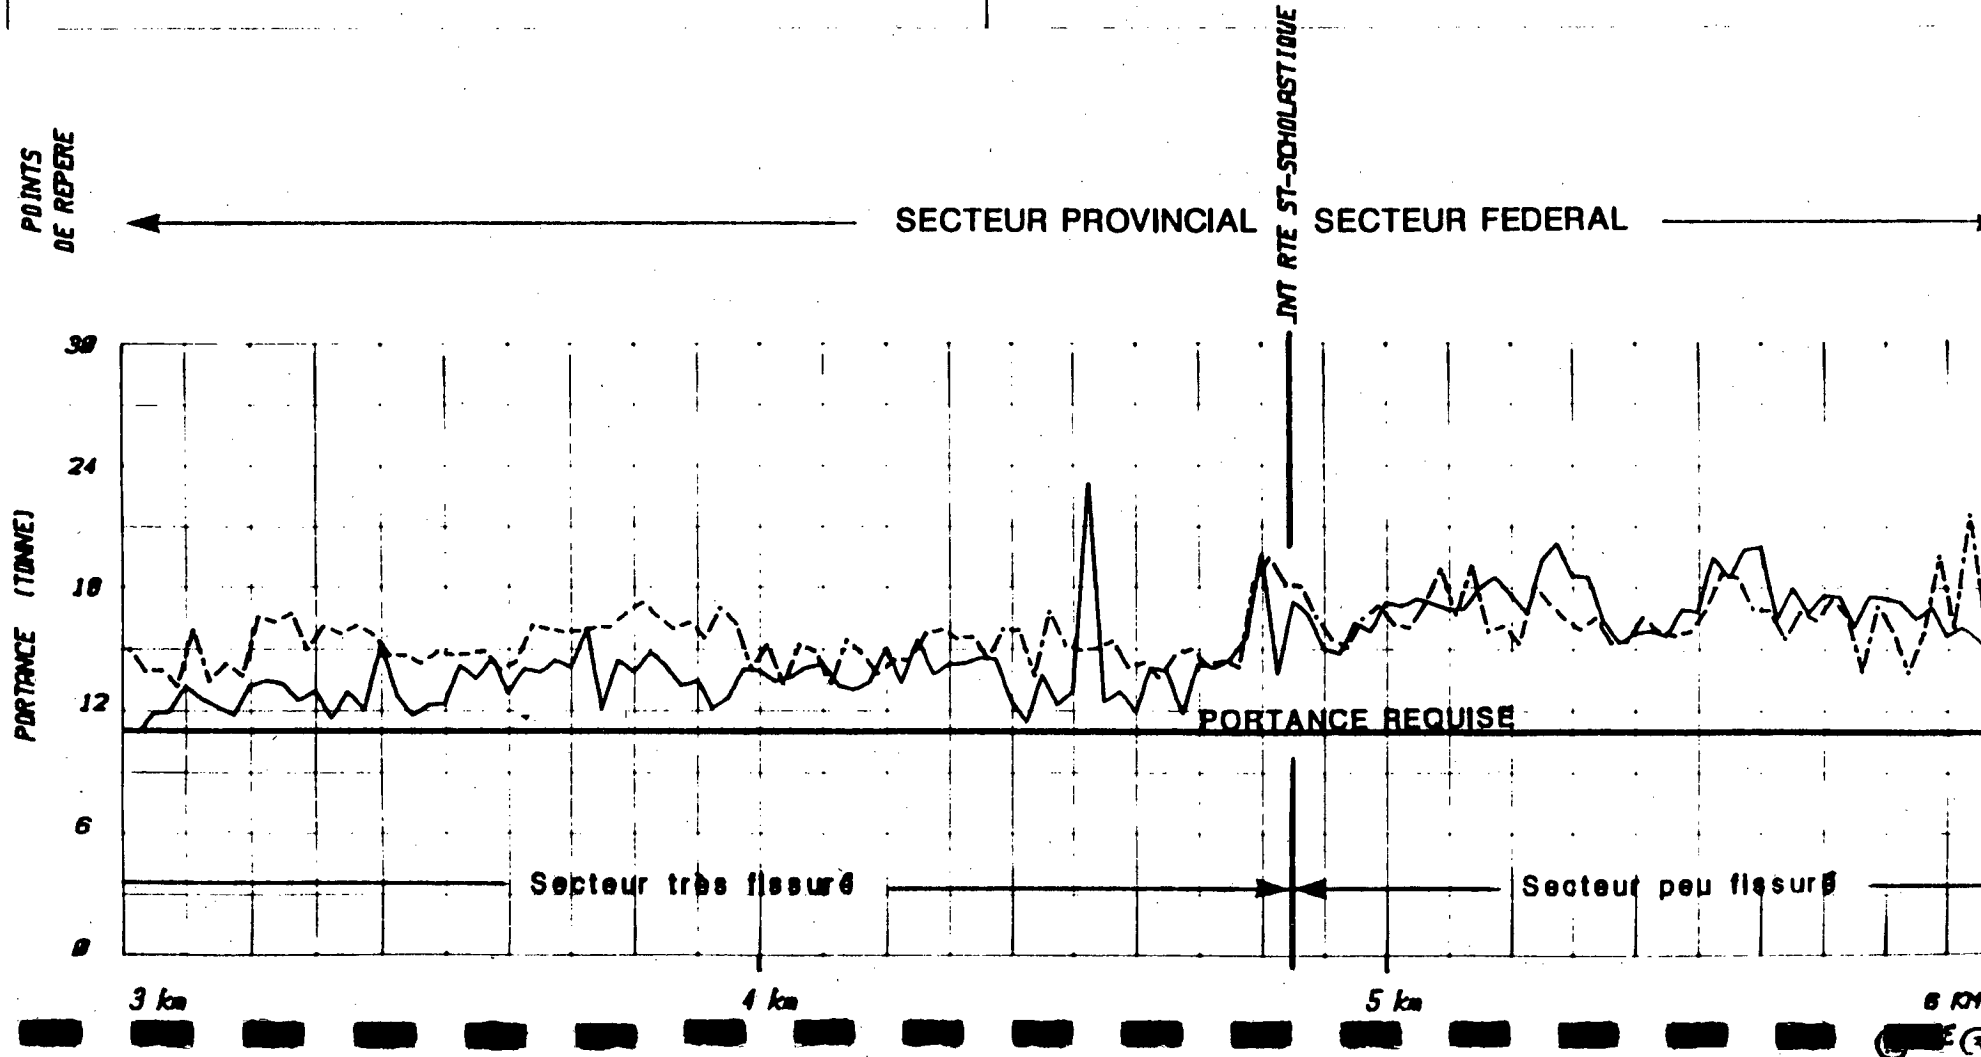
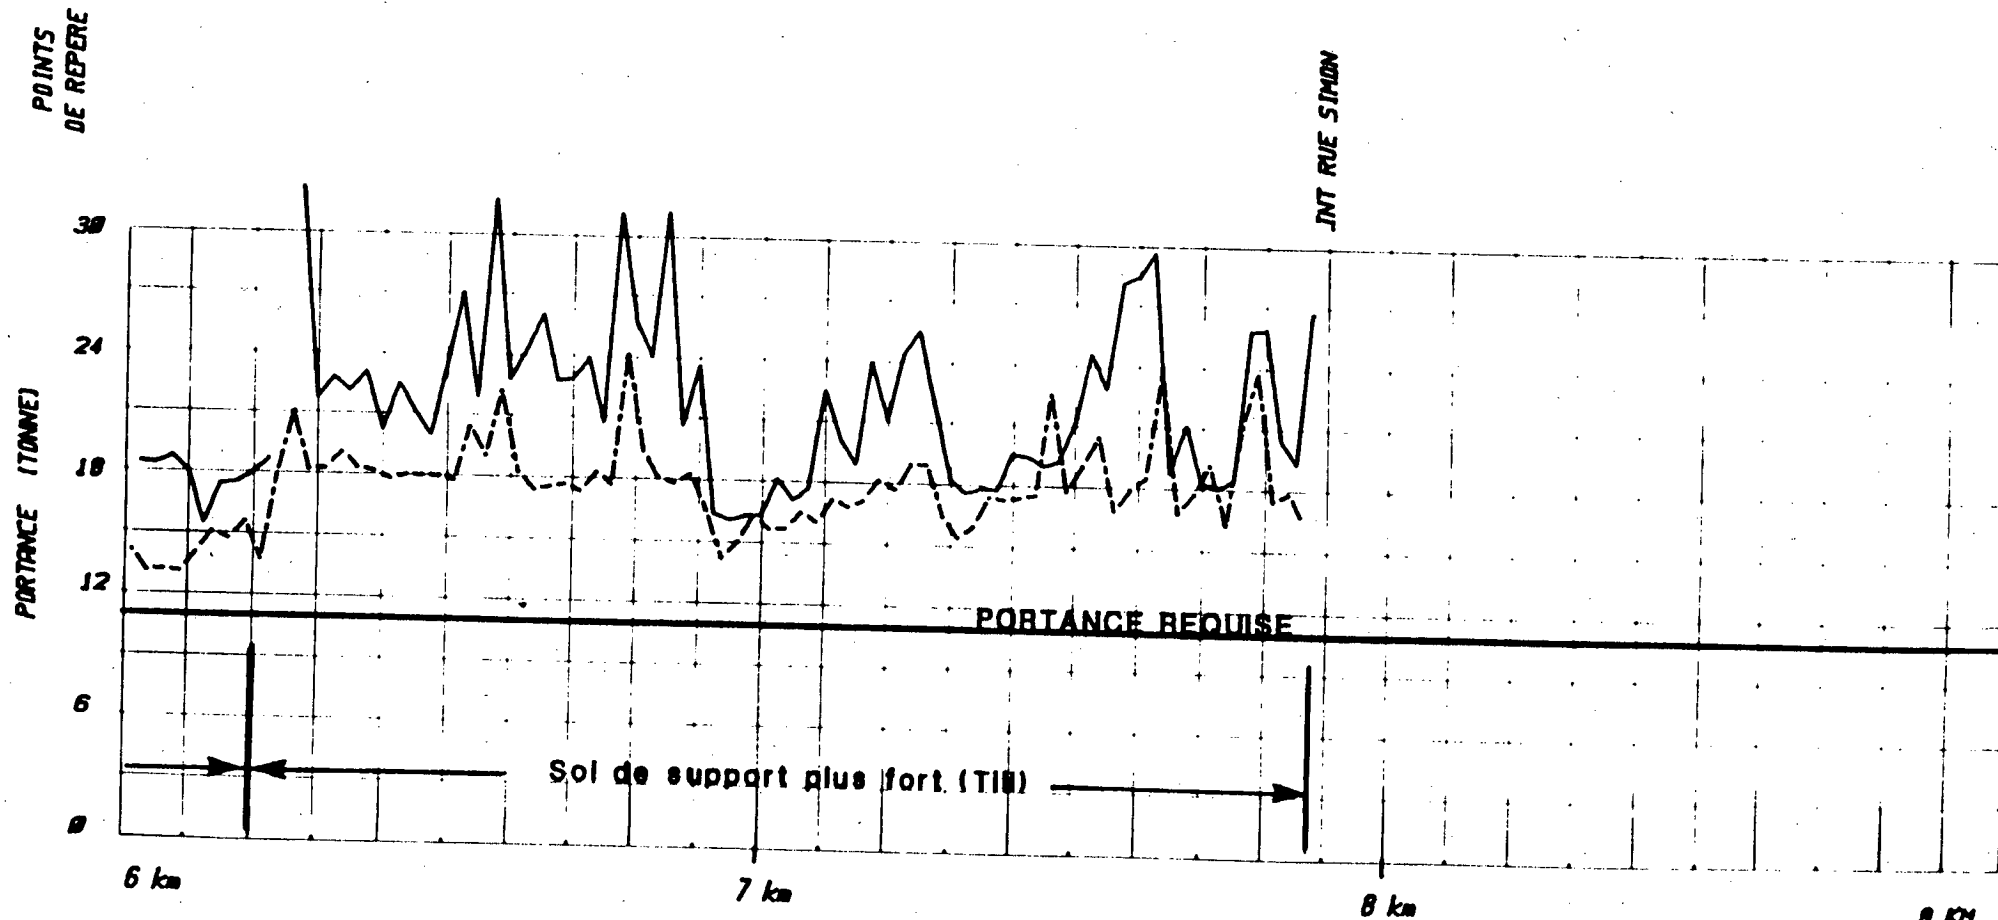
Des essais de portance effectués avec l'appareil Dynaflect au cours du mois d'août 1987 ont indiqué une capacité de support satisfaisante sur les deux secteurs, sauf entre les kilométrages 0,00 et 0,90 où elle est un peu faible. Notons cependant que le secteur fédéral a une capacité de support légèrement supérieure à celle du secteur provincial (figure 2).

- La capacité de support est généralement satisfaisante dans les deux secteurs sauf encore une fois sur les 900 premiers mètres du secteur provincial, où elle est faible, suite à l'absence de sous-fondation et à un taux de fissuration élevé du revêtement. Le faible taux de fissuration noté dans le secteur fédéral se traduit généralement par une portance un peu meilleure en dépit d'une structure de chaussée un peu plus mince;

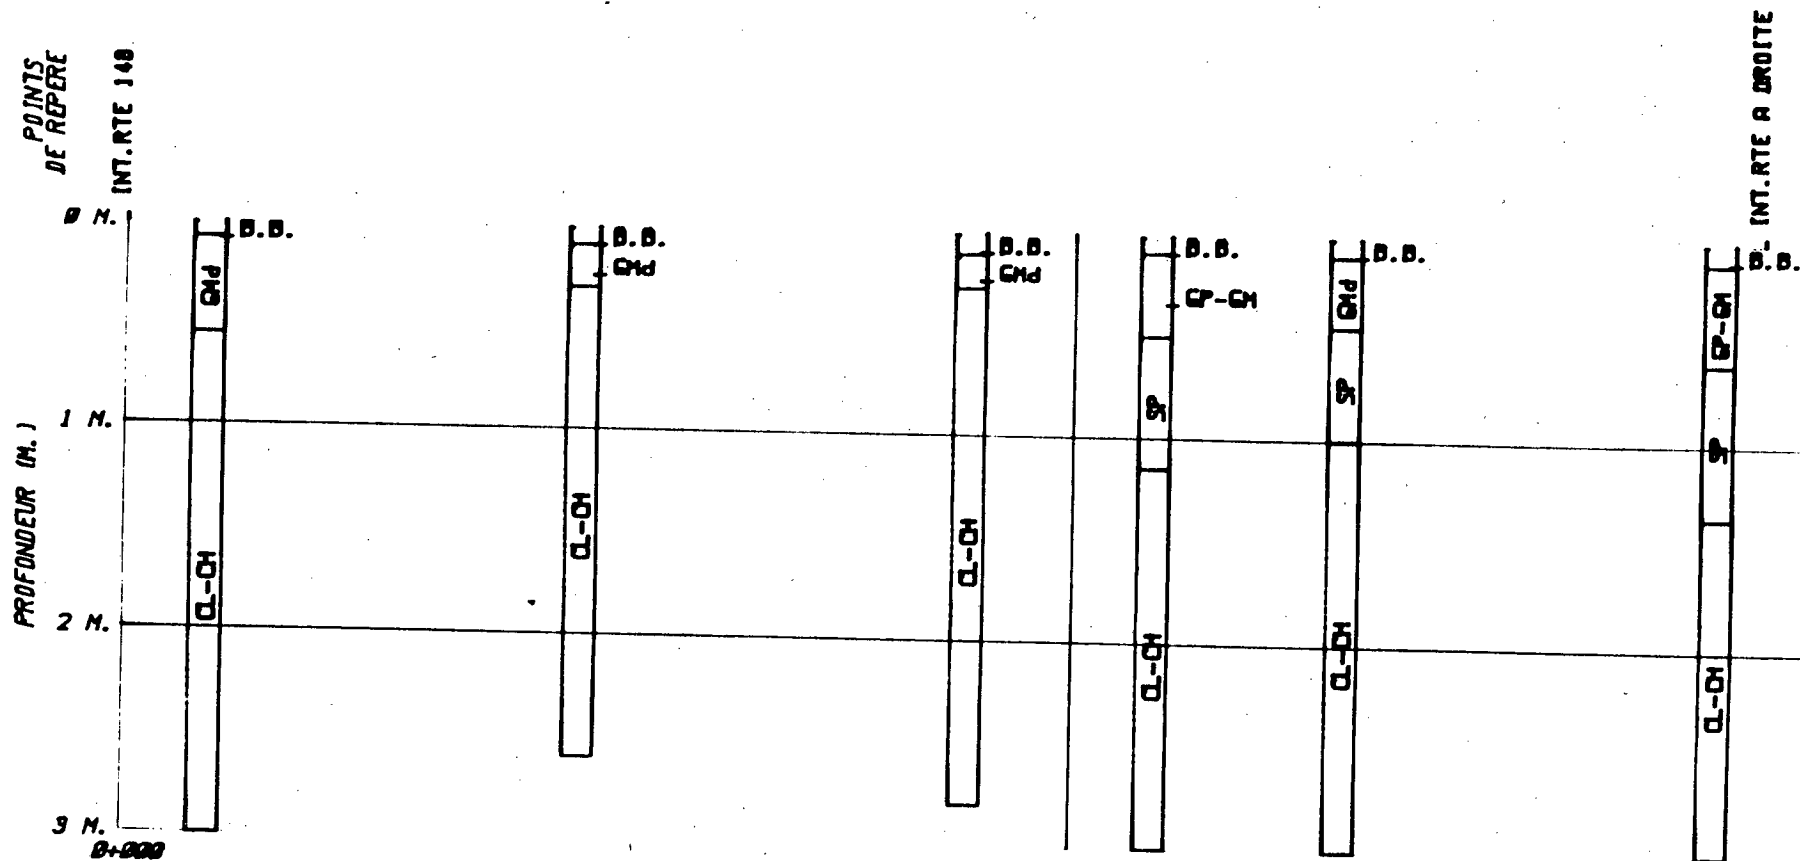
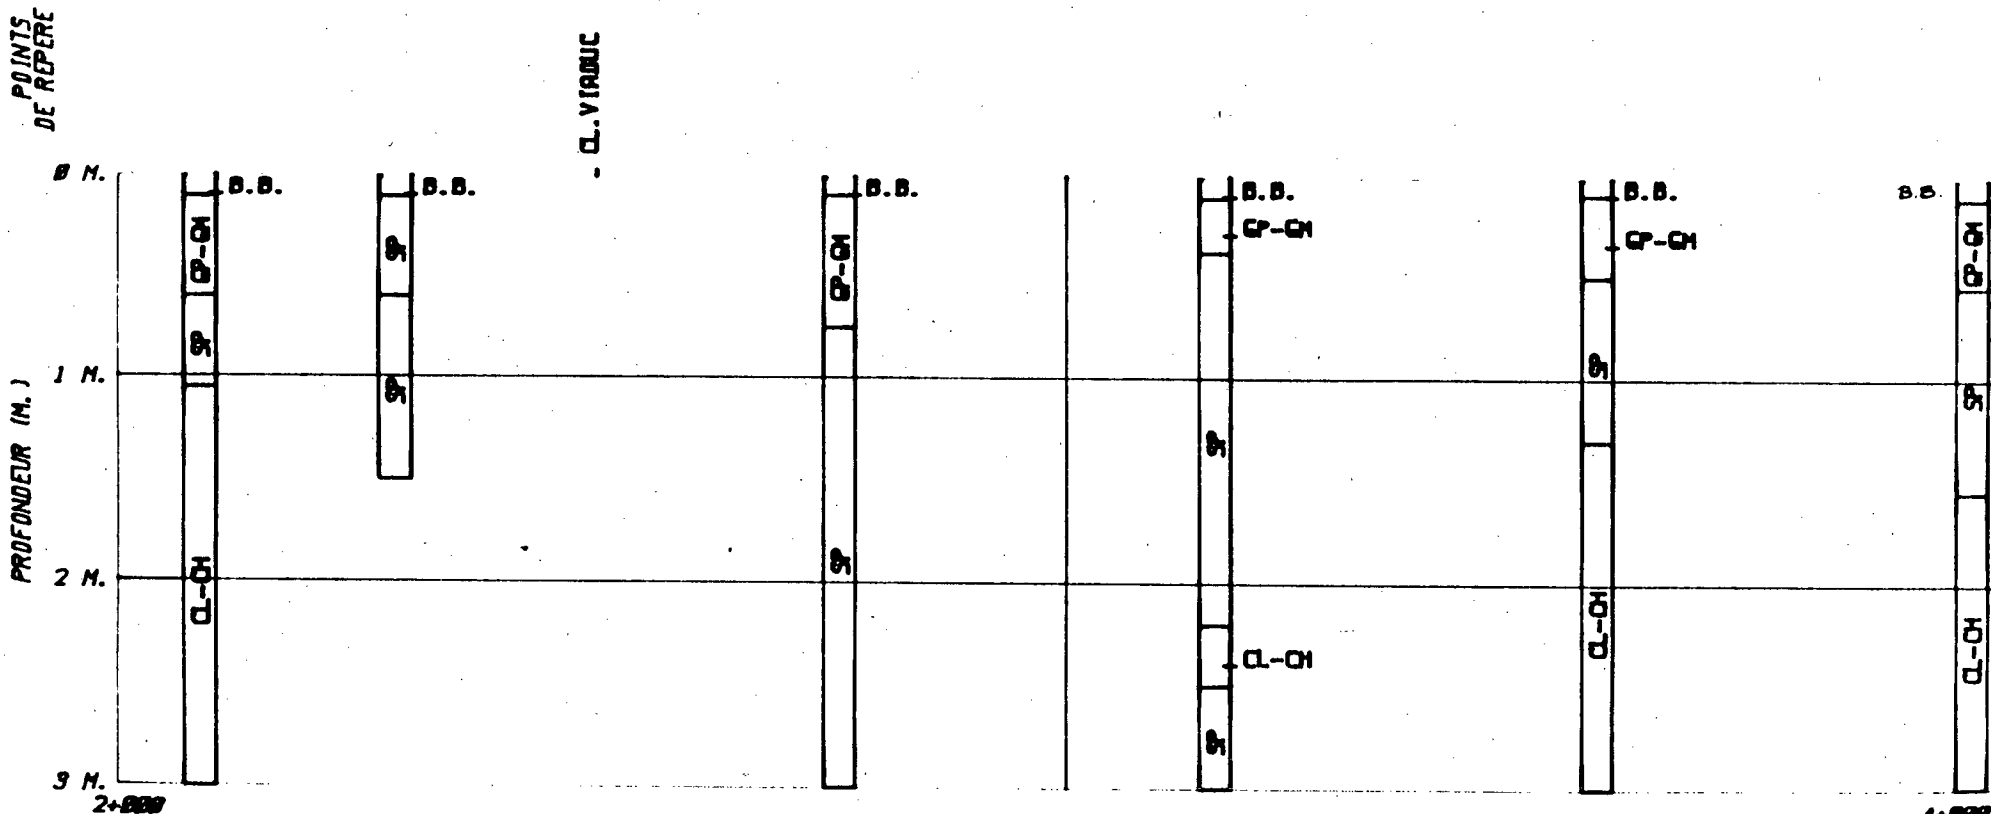
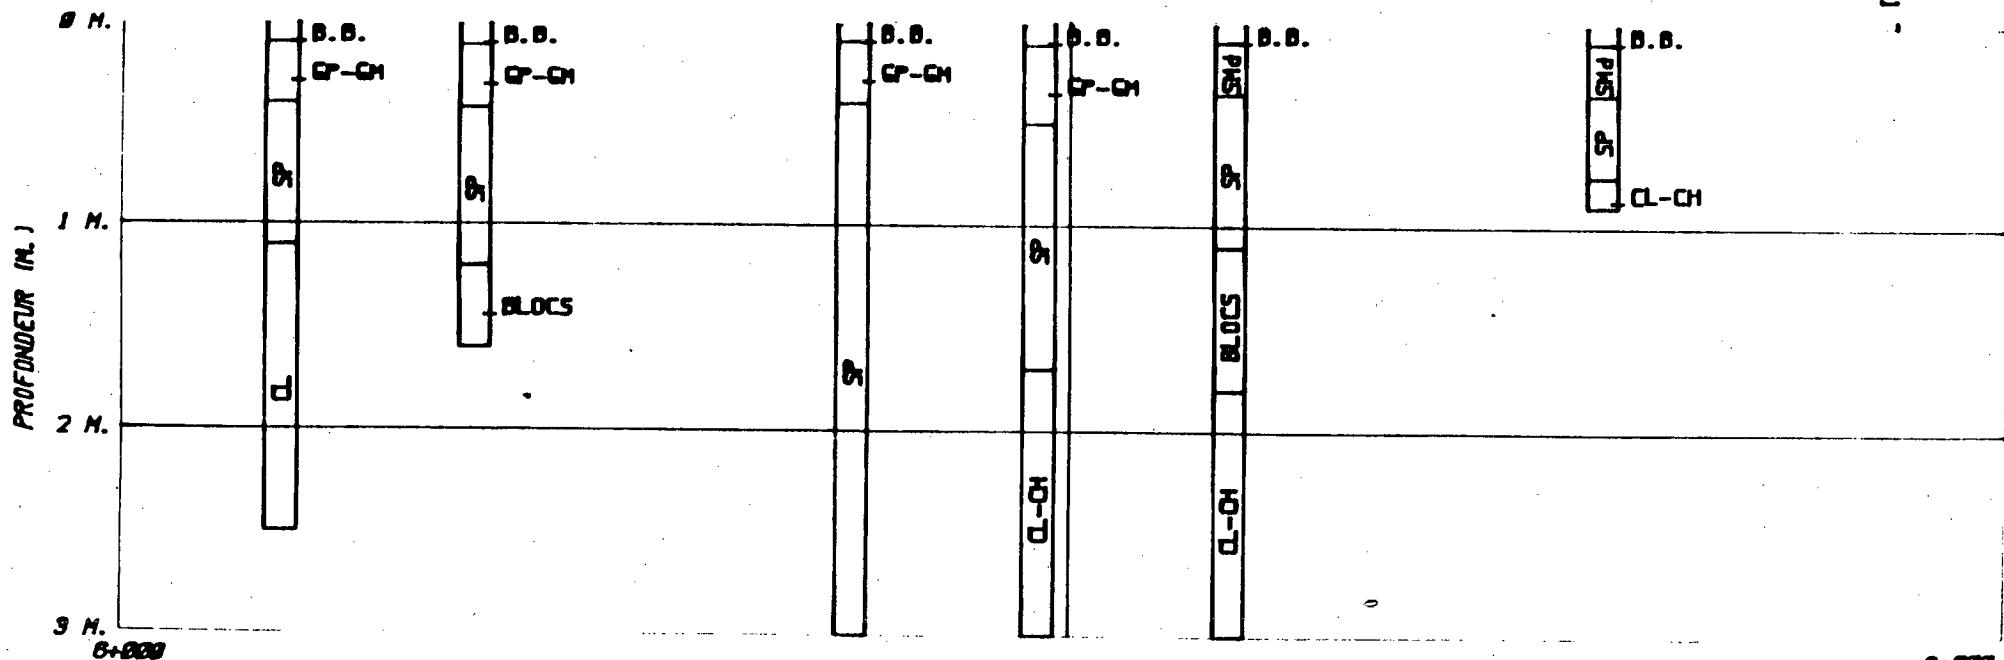
Les résultats de ces sondages apparaissent à la figure 3 et également dans le journal de sondages joint en annexe.

- L'épaisseur et la qualité des matériaux constituant la structure de chaussée sont tous deux généralement satisfaisants dans les deux secteurs, sauf sur les 900 premiers mètres du secteur provincial où la structure de chaussée est un peu mince (absence de sous-fondation; par. 4-A);
