Etude du comportement structural du  
granulat bitumineux concassé (GBC)

Division Structures de chaussées  
Service des sols et chaussées  
Ministère des Transports

Québec, juin 1987

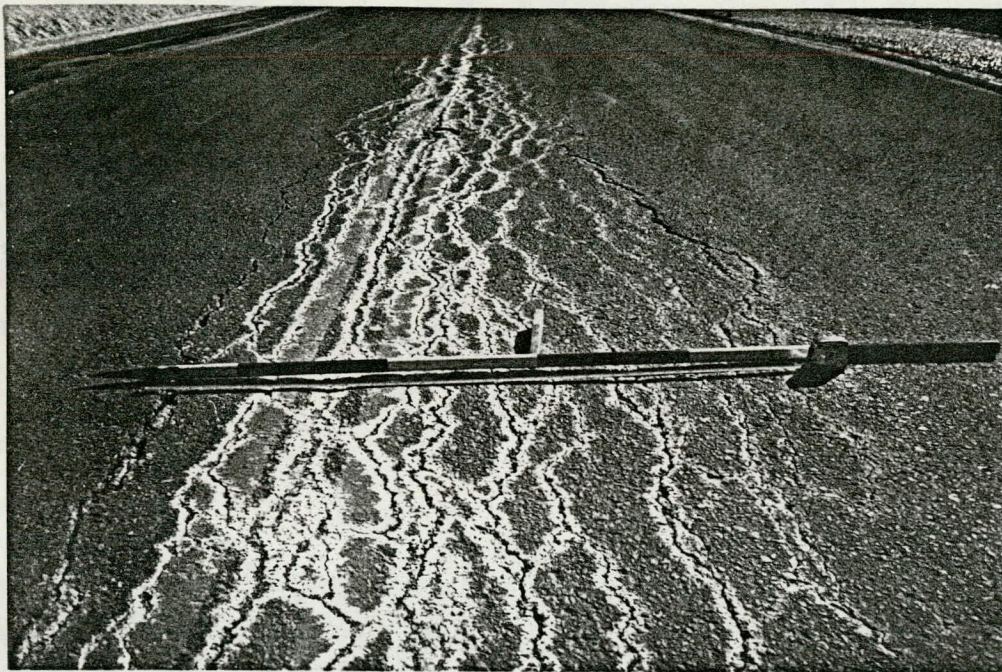
De plus, certaines défaillances particulières qui semblent reliées à la présence de GBC dans la structure de la chaussée. Ainsi, les fissures longitudinales accompagnées de carrelage assez étendu se produisent sans contredit le long du joint froid de l'épandeuse (photos 2,3,13,16 et 17). Ces fissures longitudinales s'étendent parfois sur de grandes distances, jusqu'à 400 mètres, et s'accompagnent généralement d'une dépression de 15 à 20 mm de profondeur (photos 5 et 8).

| 1 | 0.066 | Fissuration intense le long du E accompagnée d'une dépression d'environ 15 mm.. |

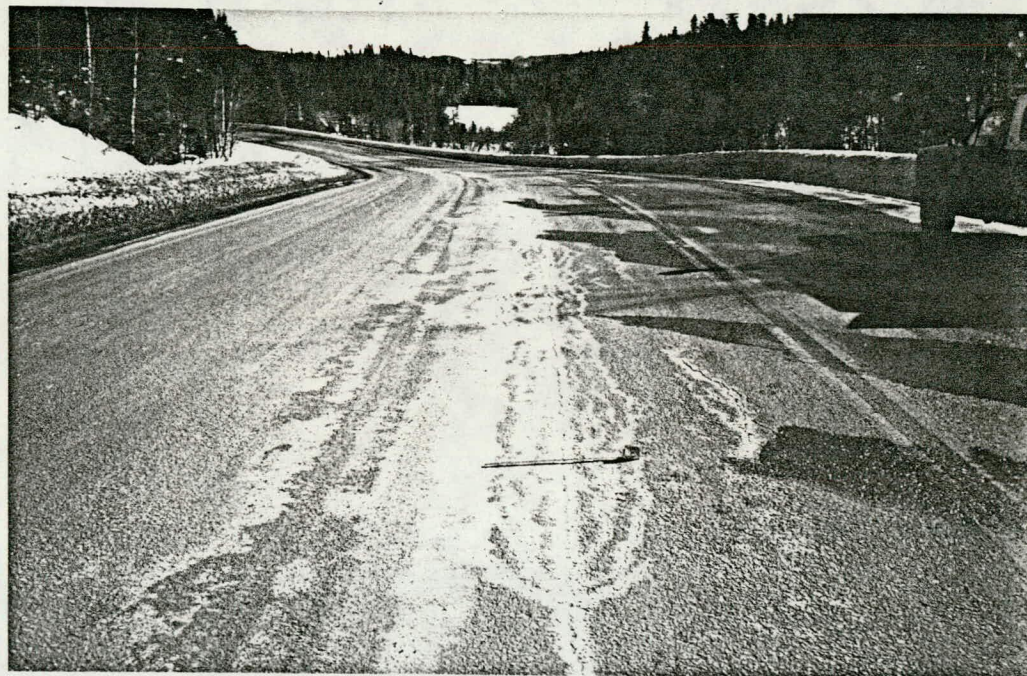
| 2 | 0.475 | Fissures longeant le joint de l'épandeuse. |

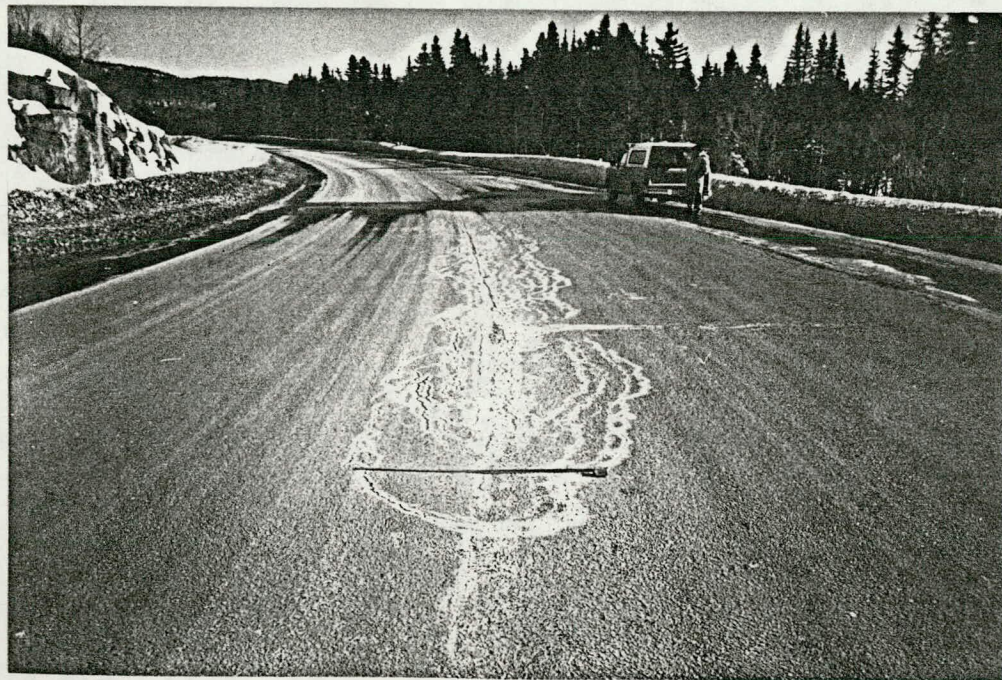
| 3 | 0.640 | Idem photo no 2 mais 165m plus loin. |

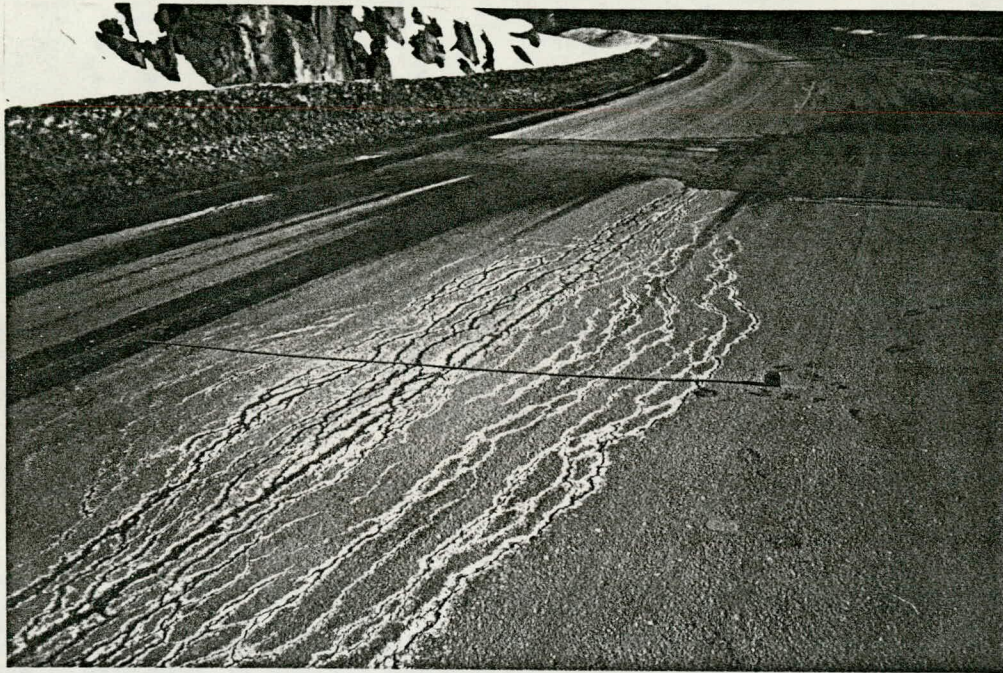
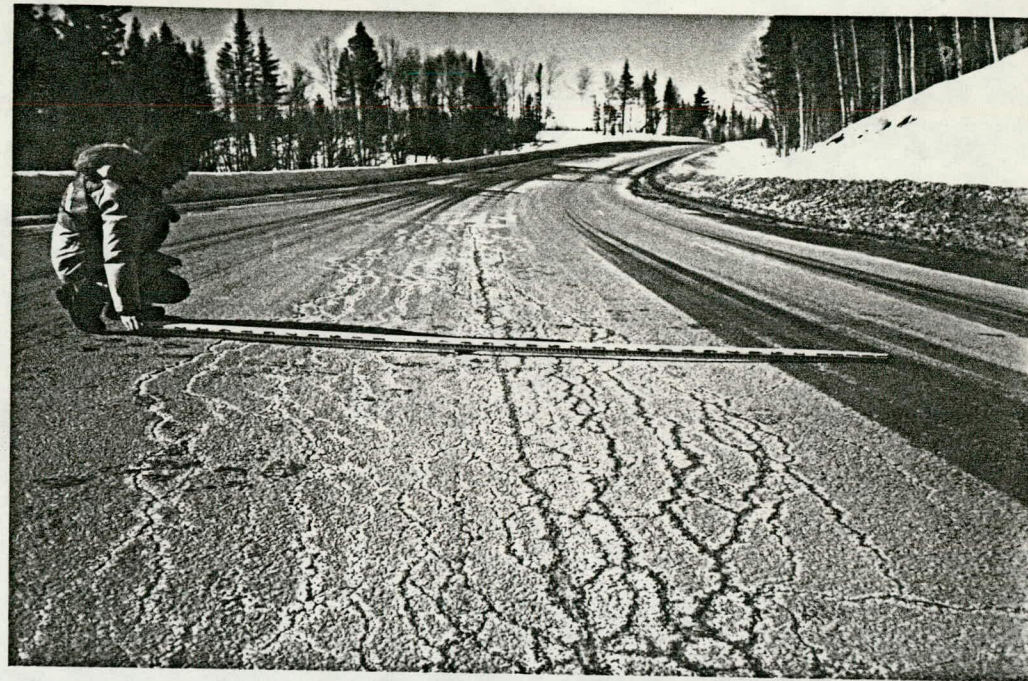
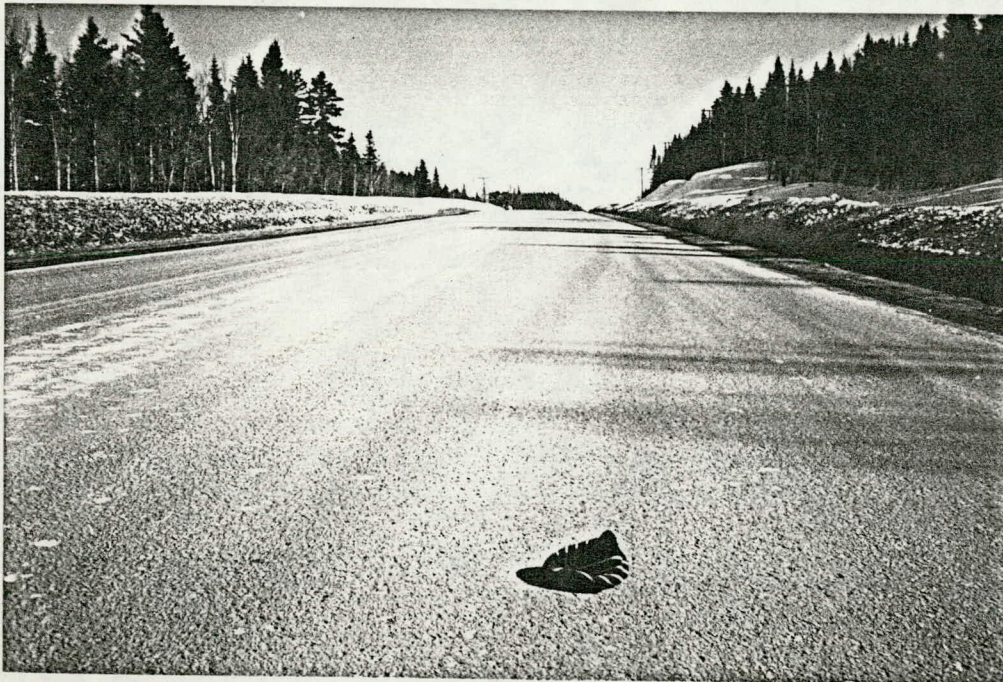
4	5
6

<u>Photo no</u>	<u>Km</u>	<u>Description</u>
4		Fissuration intense au voisinage du joint entre deux traces des roues (largeur de la surface affectée est d'environ 1.8m).
5		Aspect général des fissures polygonales en dépression (flaches) situées entre deux voies.
6		Aspect général du secteur témoin (Sans GBC Remarquer l'uni et le beau comportement de la chaussée.

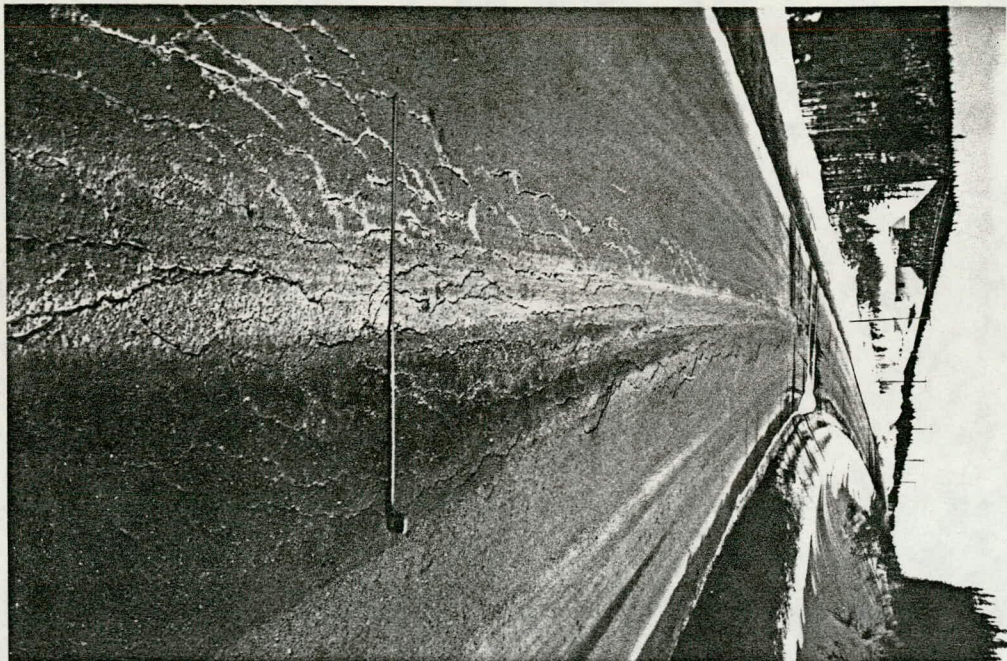
| 7 | 0.040 | Dégradations très prononcées de part et d'autre du $\square$ occasionnées par la faible capacité de support de la fondation supérieure composée de GBC. |

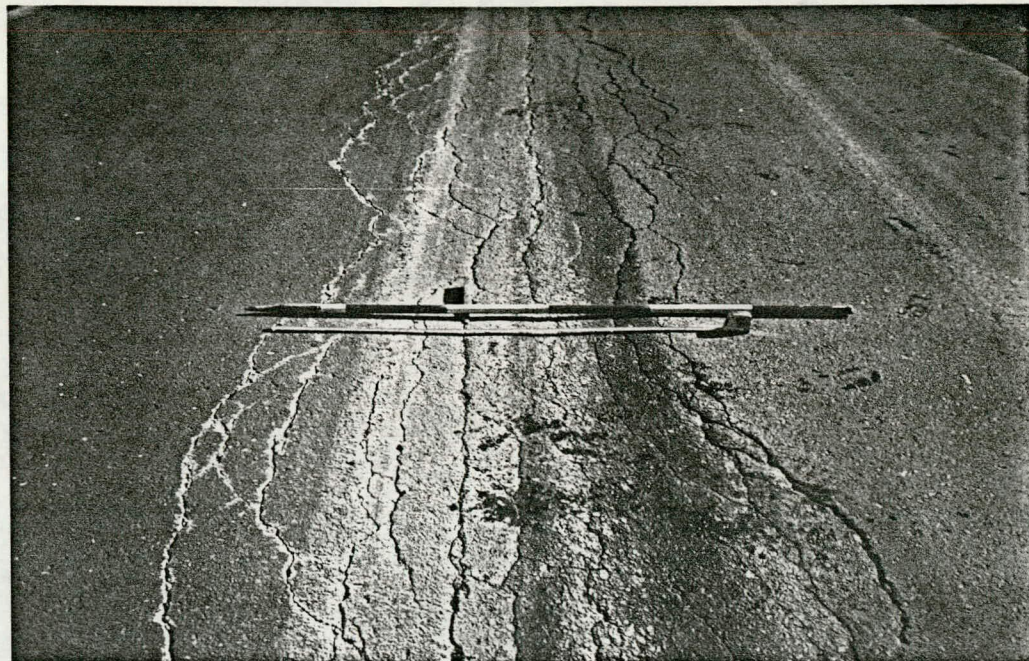
| 8 | | Idem photo no 7. Remarquer la dépression prononcée et position inhabituelle de la dégradation causée par la présence de GBC. |

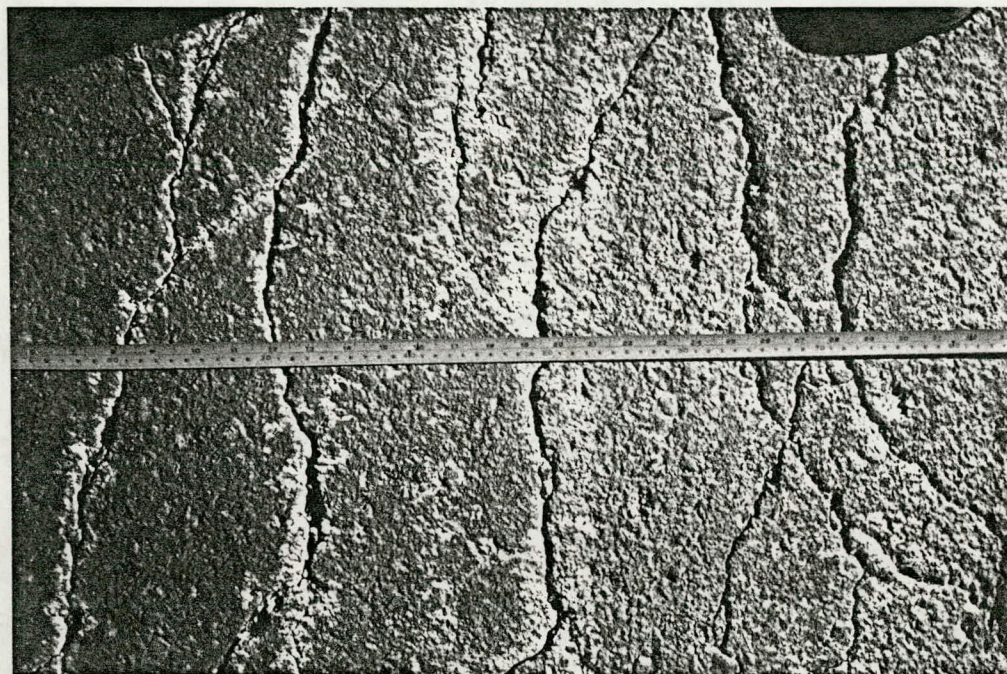
| 9 | | Vue en gros plan des fissures typiques au GBC. |

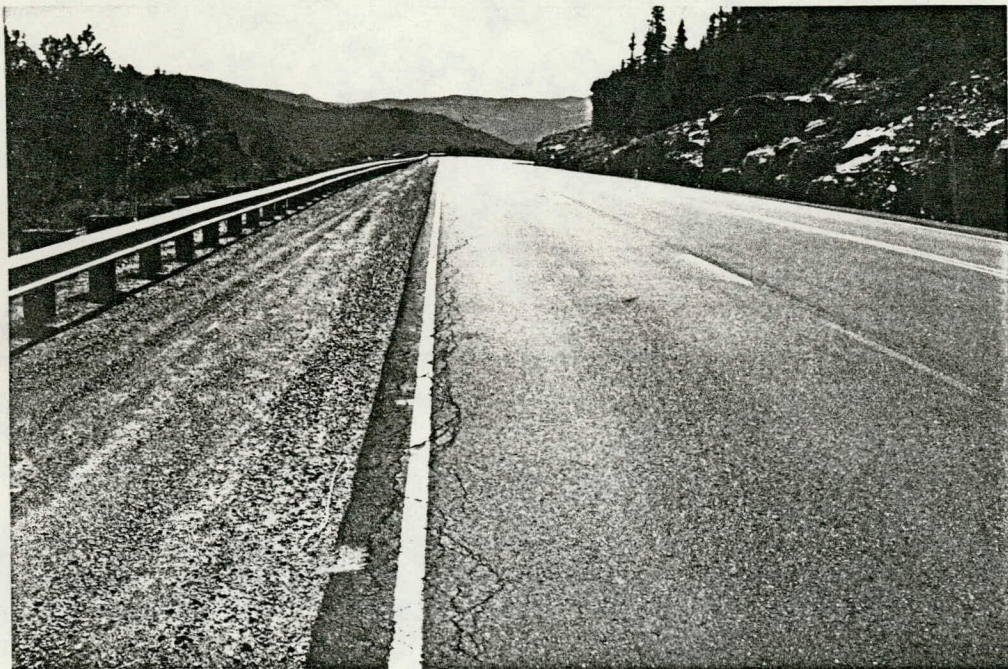
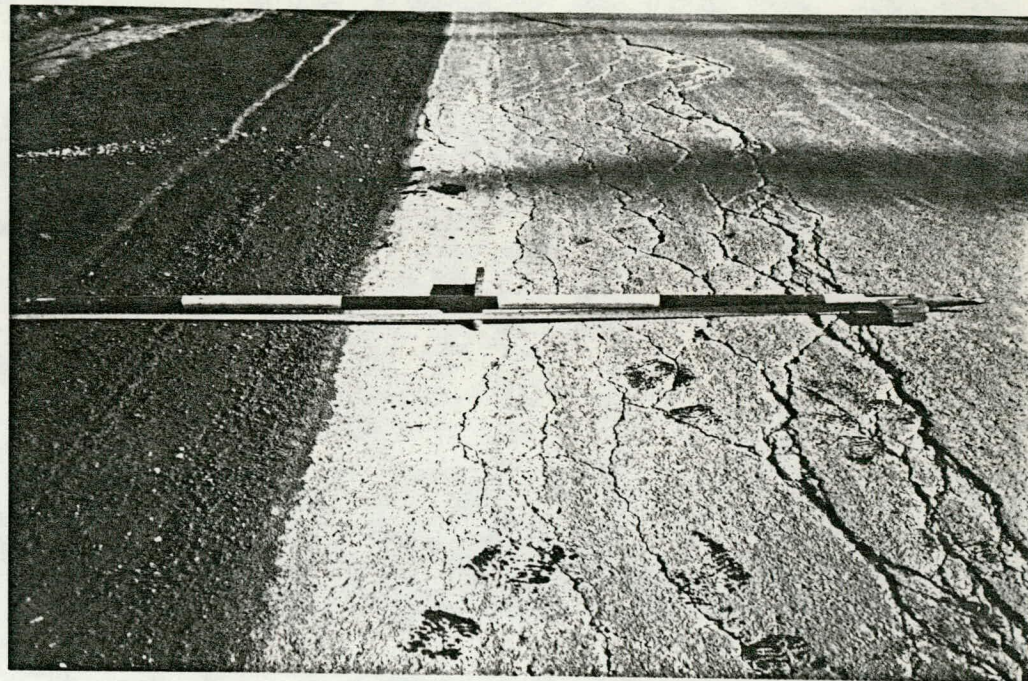
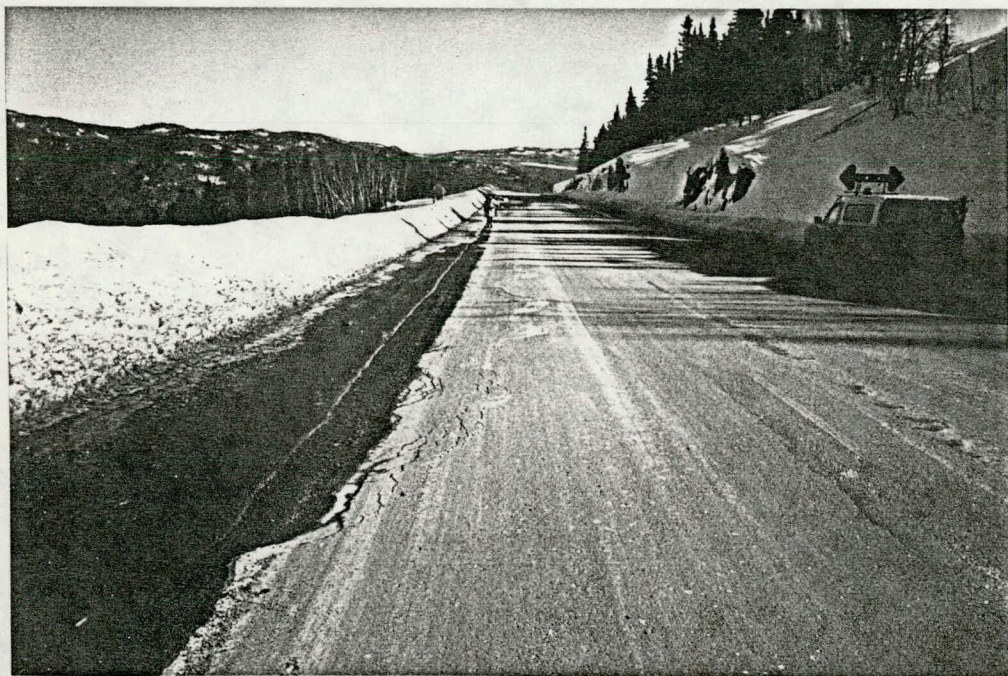
10	11
12

Un autre type de dégradation, qui semble attribuable au GBC, réside dans la présence de fissures latérales en dépression, accompagnées, elles aussi, de carrelage intense (photos 11,12,19 et 21). Ces fissures ont été dénombrées principalement à l'intérieur des courbes (photos 23). On les retrouve également en-dehors des courbes mais elles y sont moins nombreuses.

<u>Photo no</u>	<u>Description</u>
10	Aspect des fissures latérales provoquées par le tassement différentiel de la fondation supérieure.
11	Idem photo no 10. Noter l'intensité des dégradations causées par la faiblesse de la couche sous-jacente en GBC.
12	Idem photo no 11. Aspect général des dégradations.

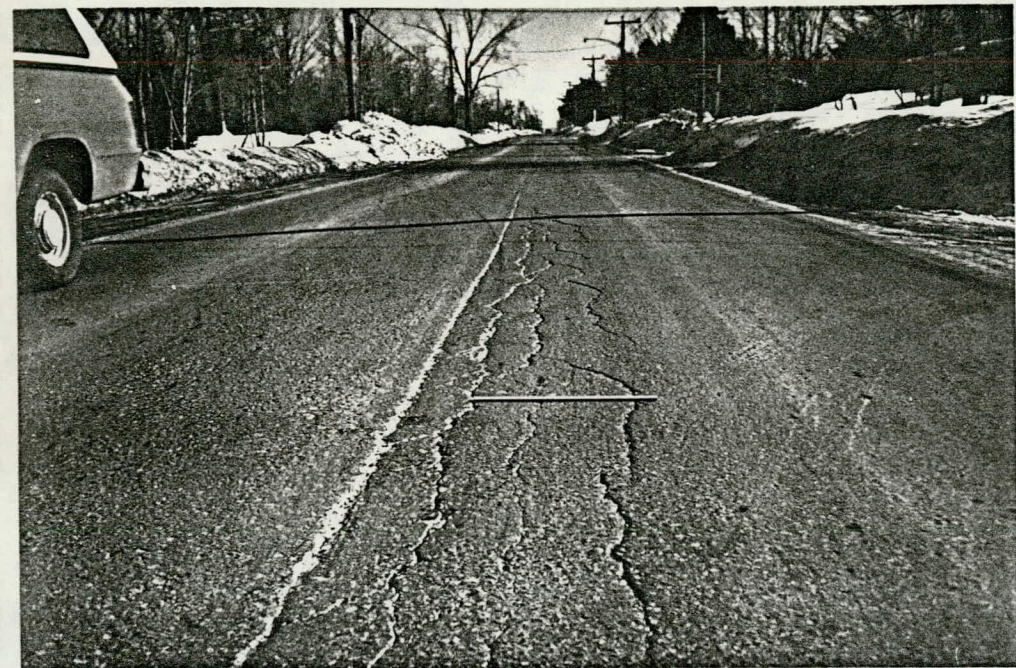
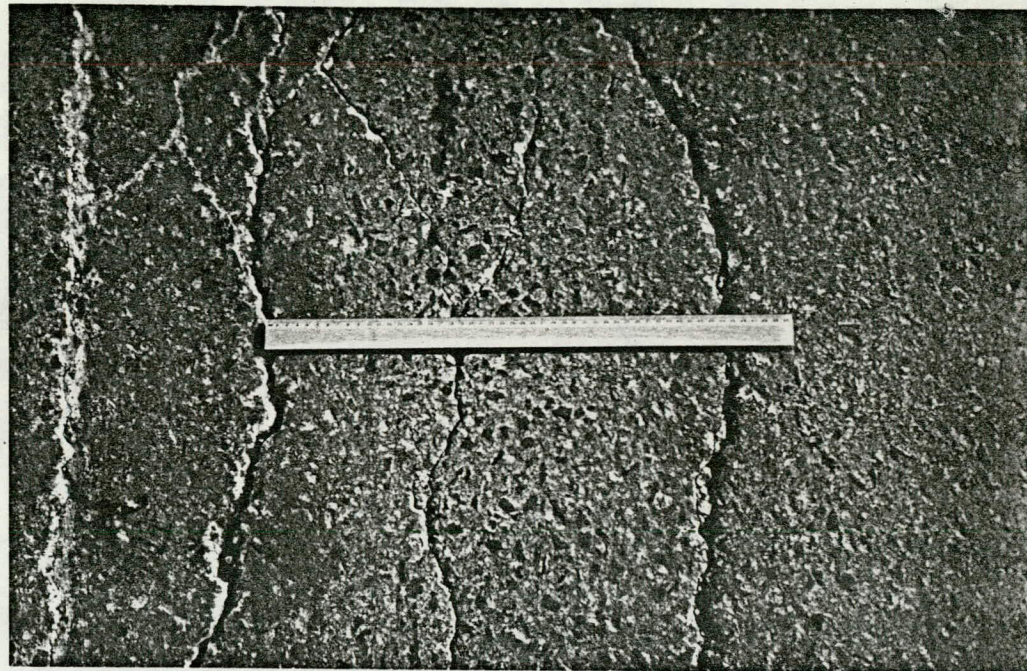
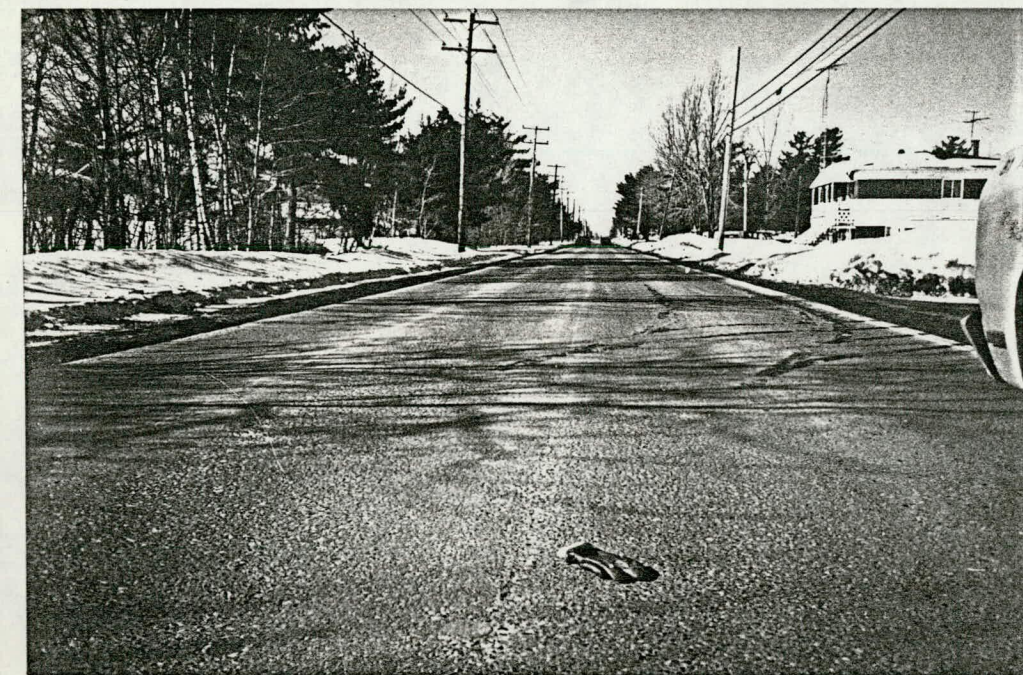
13	14
15

<u>Photo no</u>	<u>Km</u>	<u>Description</u>
13	1,230	Fissuration typique du GBC le long du joint. Remarquer le caractère isolé des fissures.
14	1,230	Photo no 13 en gros plan. Noter la canure nette du revêtement causée par la faiblesse du GBC sous-jacent.
15	1,750	Ornière plus ou moins visible dans le secteur ayant du GBC.

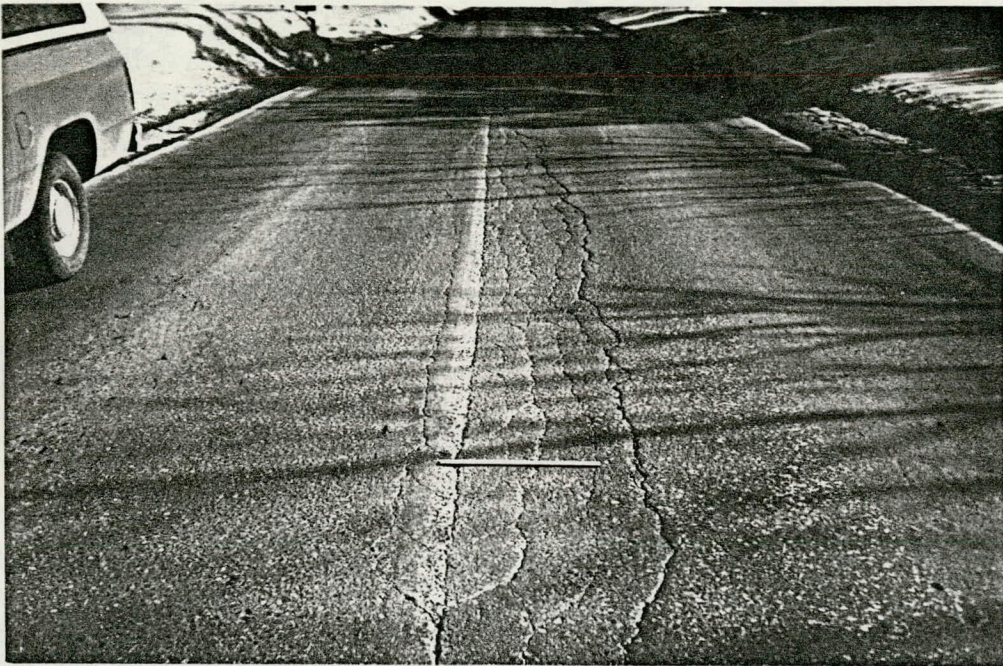
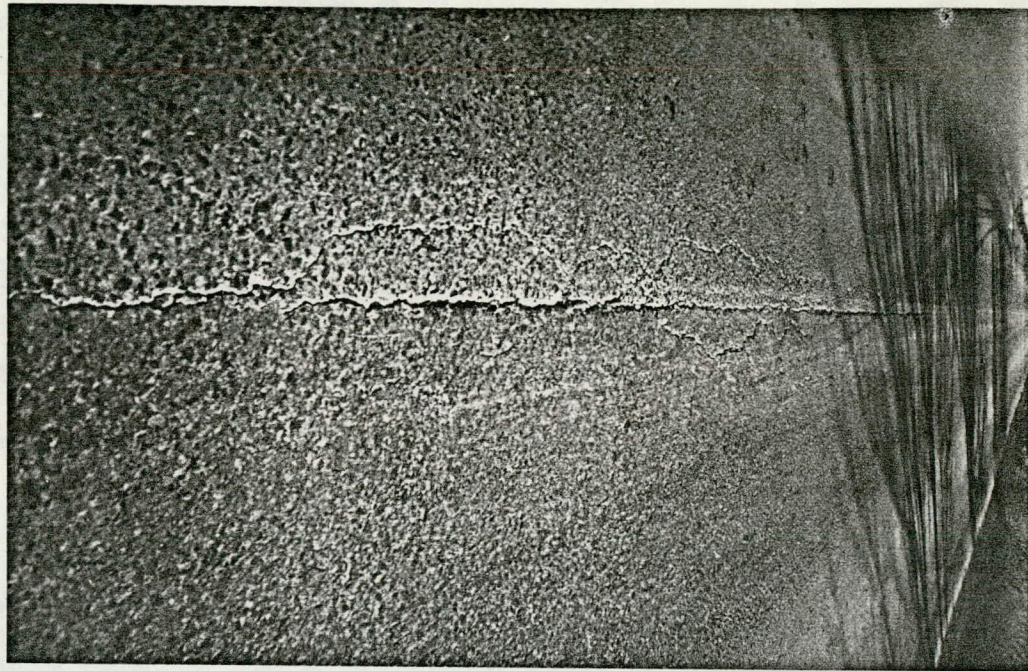
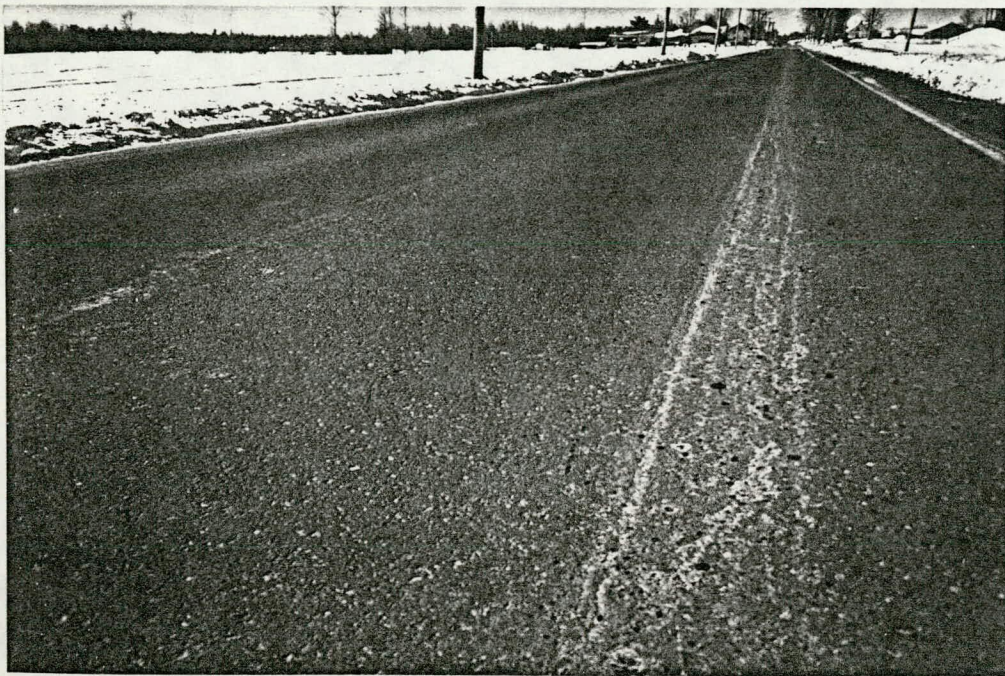
16	17
18

<u>Photo no</u>	<u>Km</u>	<u>Description</u>
16	2,040	Dégradations typiques du GBC au voisinage du joint. Noter la dépression et aspect isolé du phénomène.
17	0.605	Début d'une dégradation le long d'un joint déposé.
18	?	Secteur témoin (Sans GBC). Noter le très bel aspect.

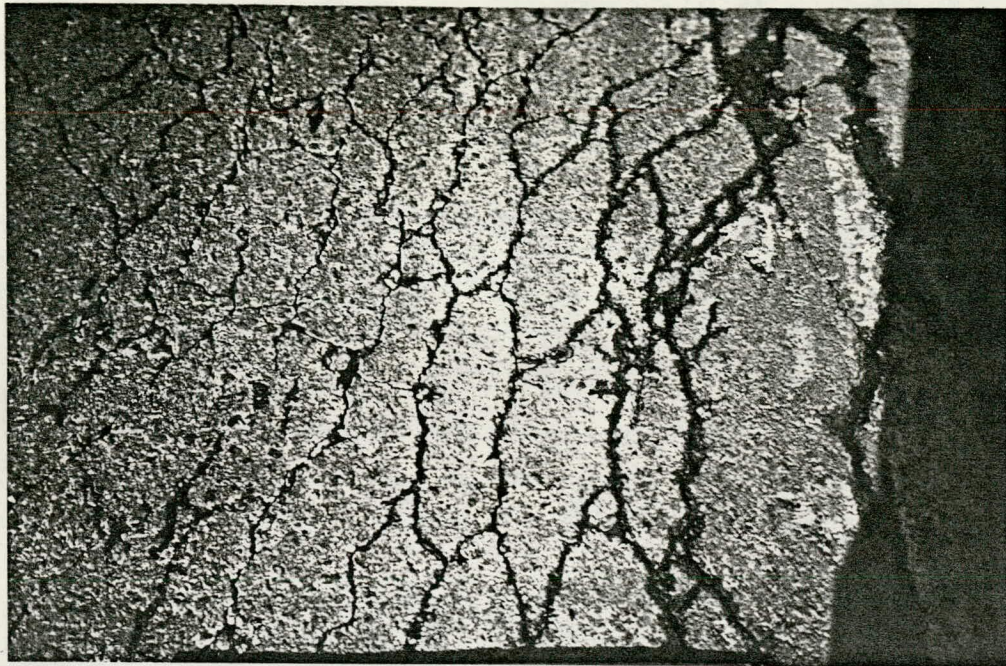
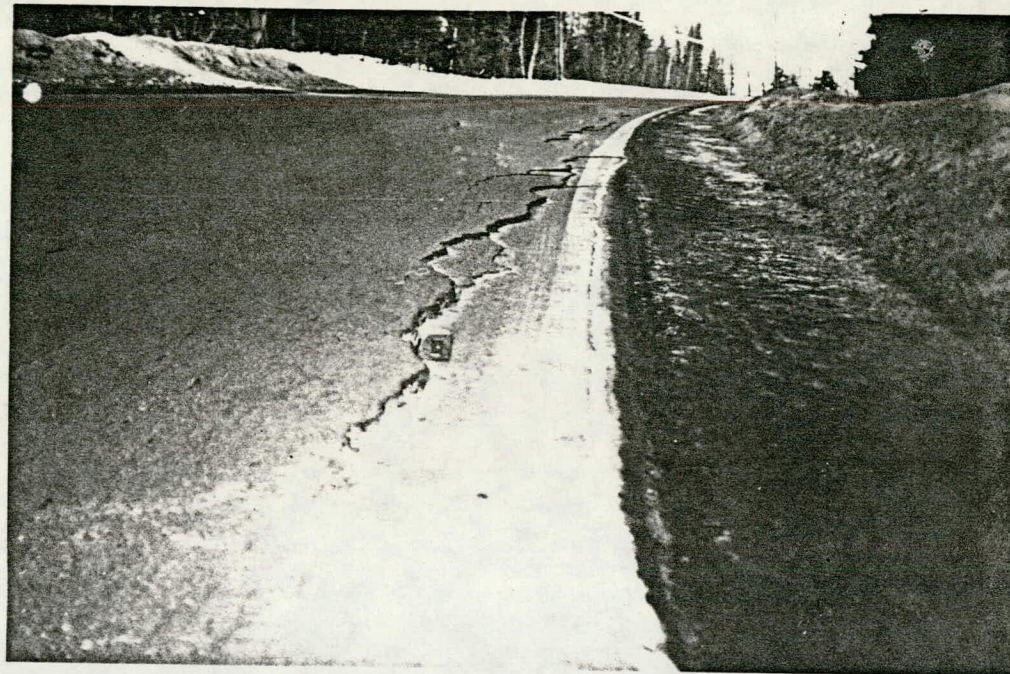
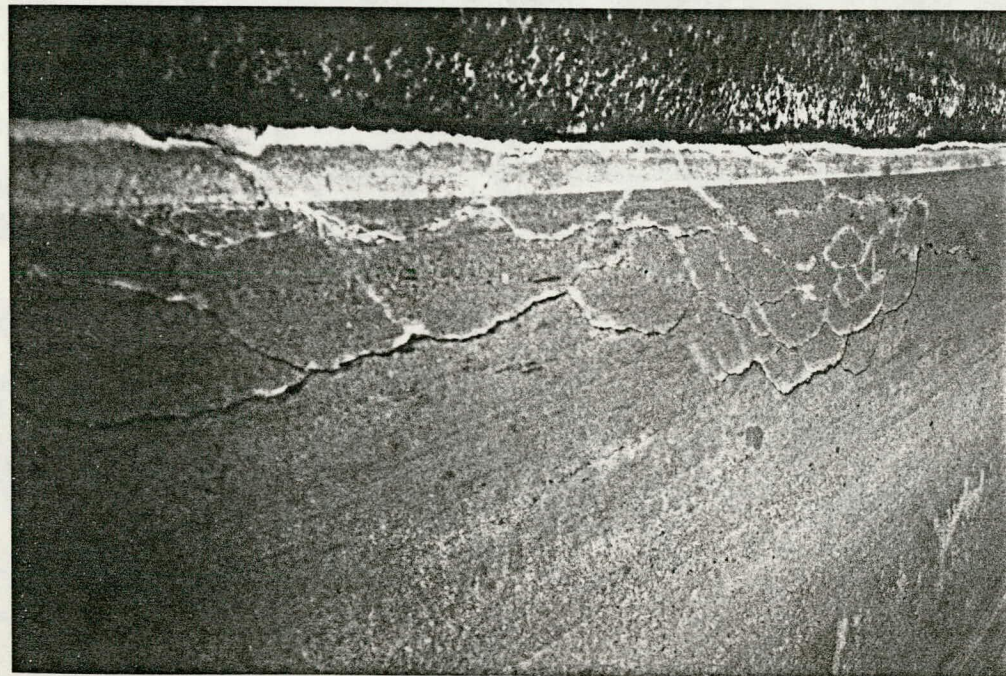
19	20
21

<u>Photo no</u>	<u>Km</u>	<u>Description</u>
19	?	Fissures polygonales (fatigue) provoquées par la faible capacité de support du GBC.
20	2,395	Rupture du revêtement (fissure latérale) causée par une fondation instable.
21		Fissures latérales typiques du GBC.

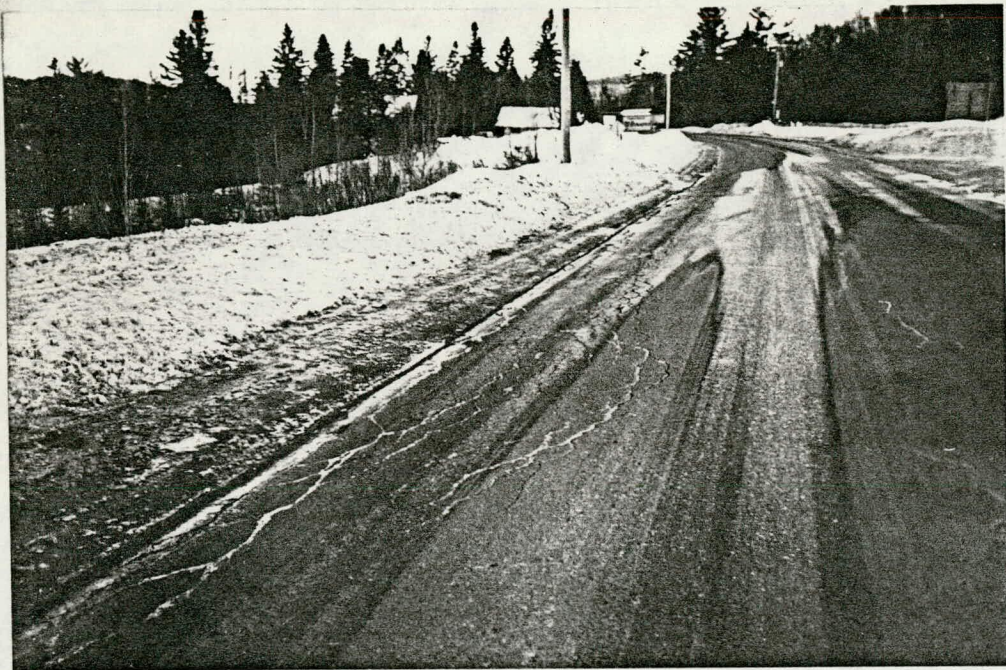
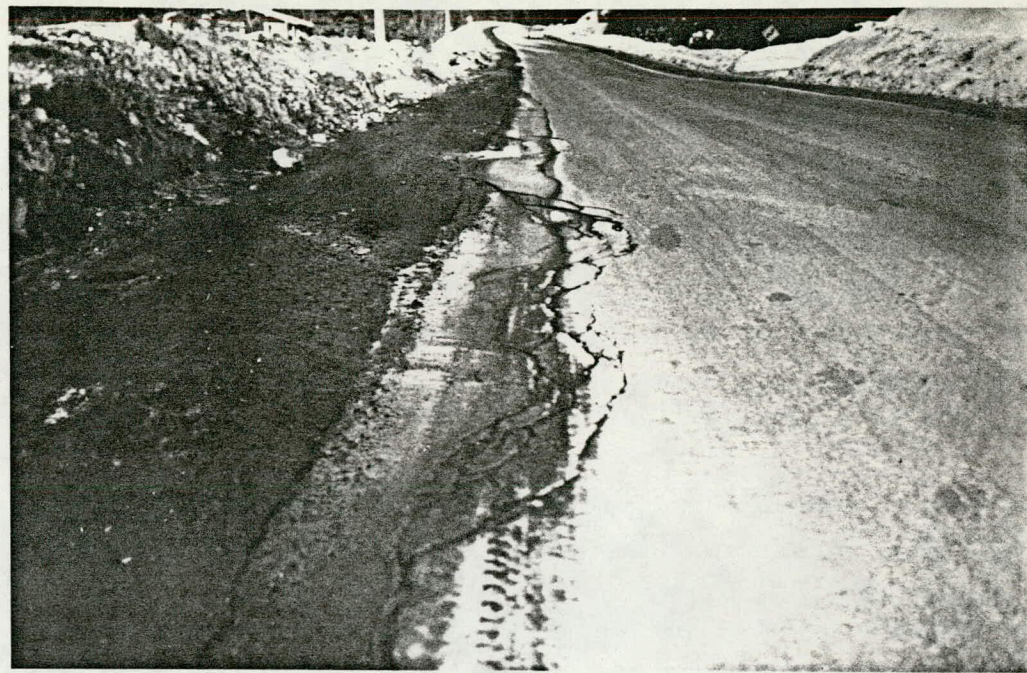
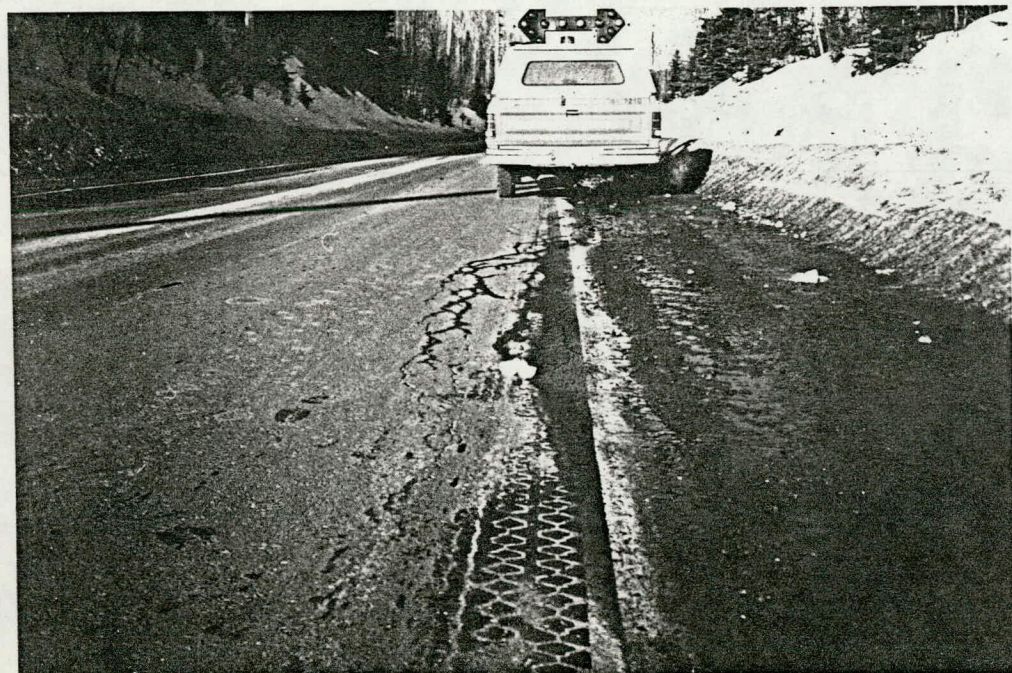
22	23
24

<u>Photo no</u>	<u>Km</u>	<u>Description</u>
22	0,225	Fissures latérales typiques du GBC.
23	0,510	Stade prononcé des dégradations illustrées à la photo 22.
24	?	Idem photo no 22.

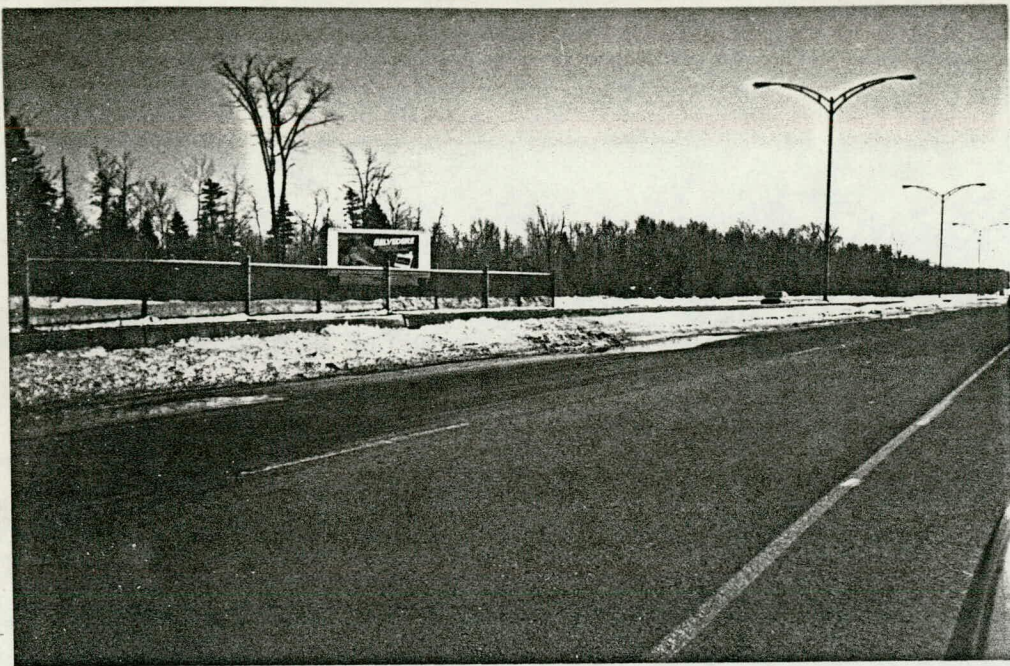
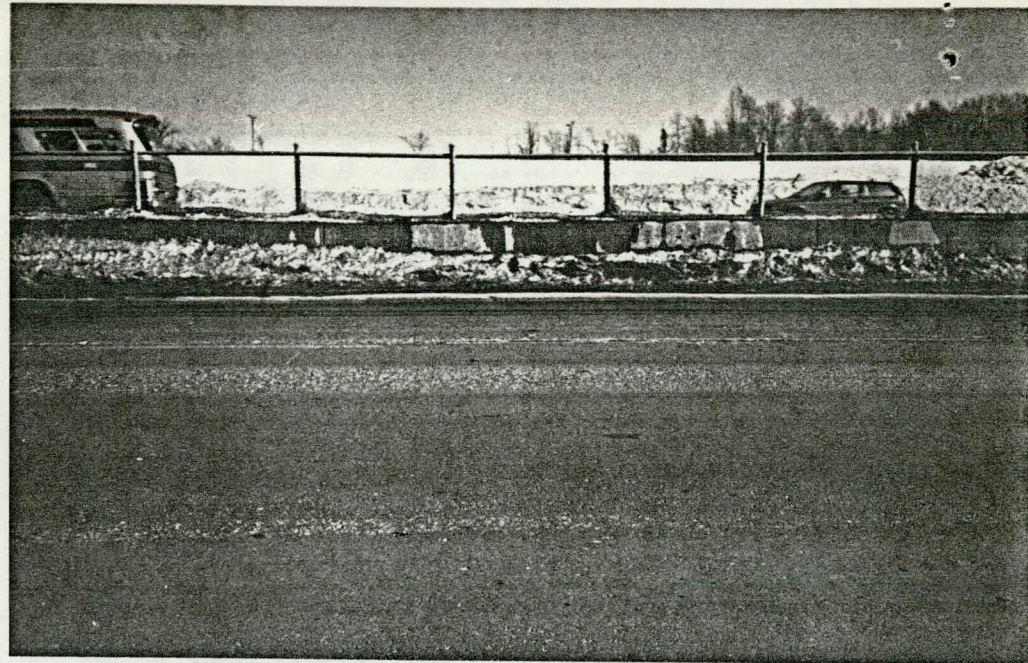
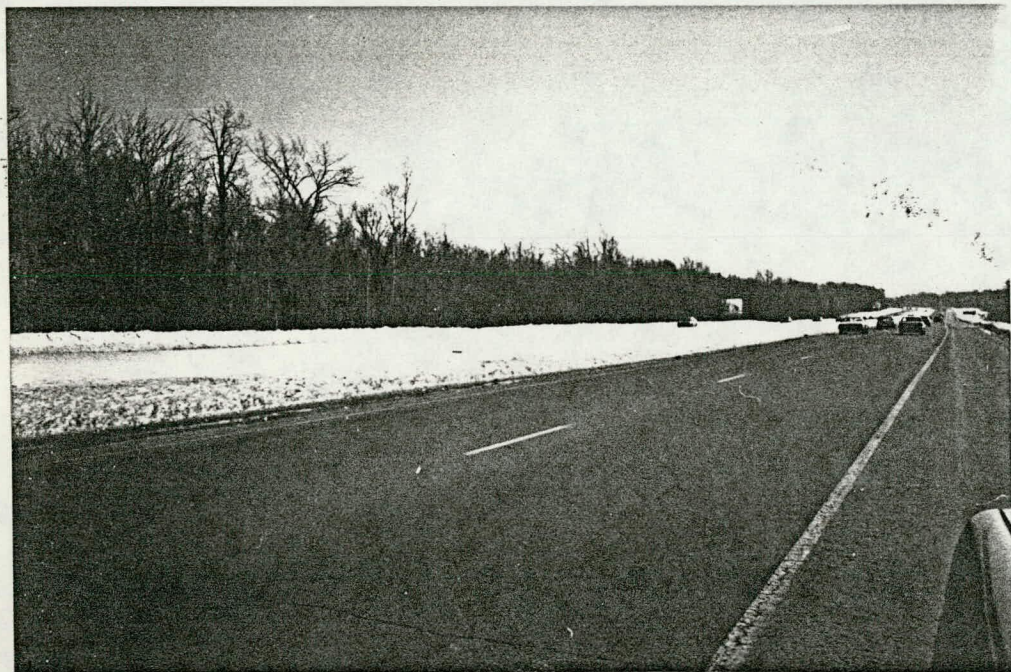
25	26
27

Ce type de fissuration est commun aux routes 335, 169, 370, mais non à l'autoroute 25. On a toutefois observé en ce dernier endroit un problème de tout autre ordre. Il s'agit d'ondulations de surface présentes sur toute la longueur du projet. Ces ondulations peuvent avoir en général des longueurs de 3 à 5 mètres et des amplitudes de 15 à 20 mm (photos 25 et 26). Sachant que la norme du Cahier des Charges spécifie des dénivellations maximales de cinq

(5)mm dans trois (3)m de longueur, il est clair que nous sommes ici en présence d'un problème assez sérieux. Quant à l'absence de fissuration, elle nous apparaît reliée à l'épaisseur plus importante du recouvrement, qui amortit ainsi les charges avant leur transmission à la couche de GBC sous-jacente.
