COMPORTEMENT 1969-1983 DU TRONCON  
CHARNY - RIVIERE-DU-LOUP  
DE LA ROUTE 20 EST

Pierre De Montigny, ing., M.Sc.  
Chef de la Division structures de chaussées  
Service des sols et chaussées

Date: 83-11-21

Dossier: 76 (22) 225

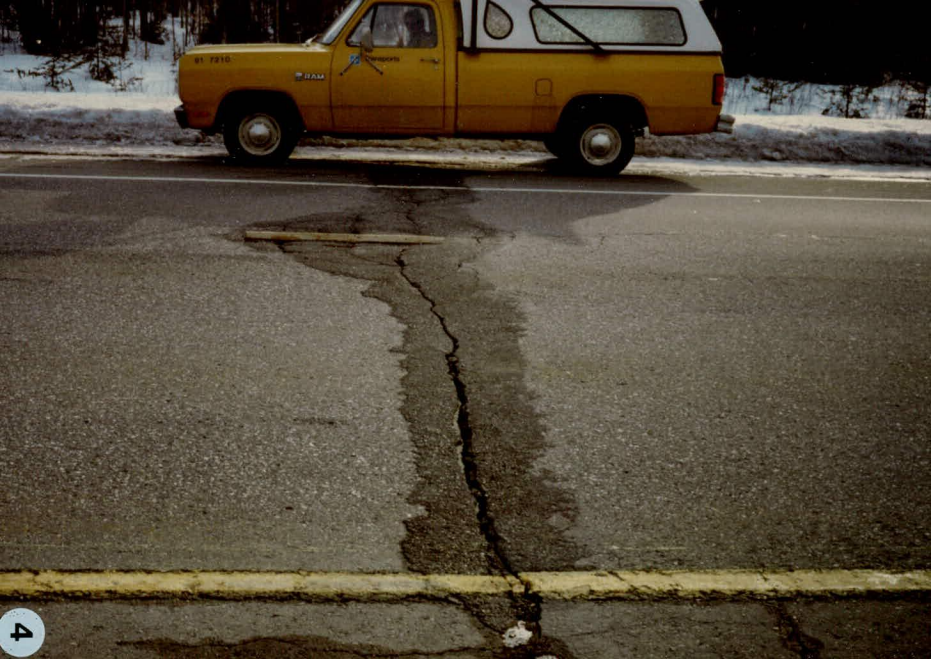
Nég. 15A-16

Prise à 1,74 Km à l'est du viaduc de la route 279  
pour St-Damien.

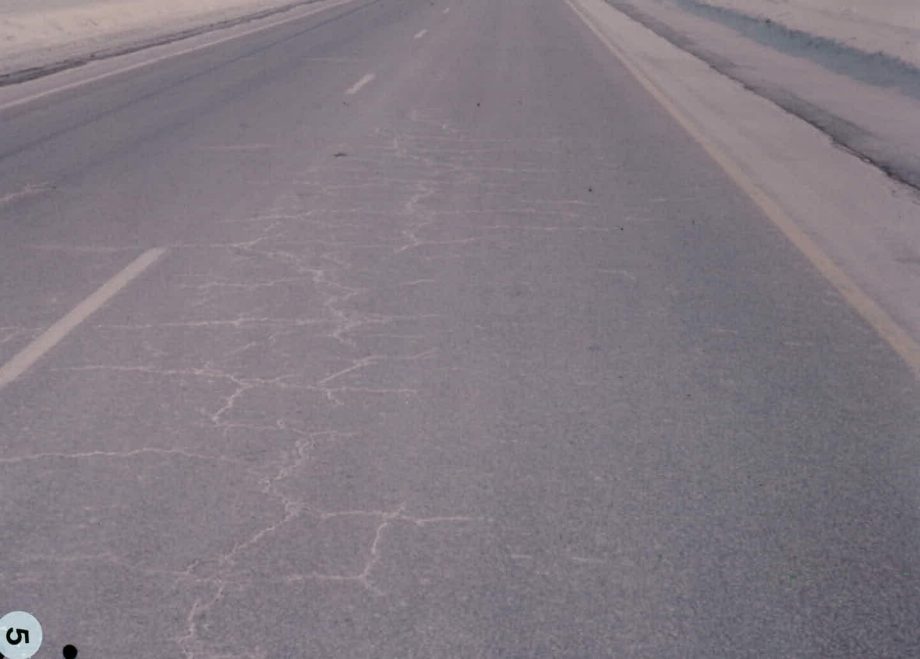
Photo #5 : Fissures polygonales, parfois dites "en blocs", qui étaient devenus assez fréquentes dans QC-30 et QC-36 environ six ou sept ans après la mise en service de la route. Photo prise le 21 février 78 sur la chaussée nord au voisinage du P.M. 224.

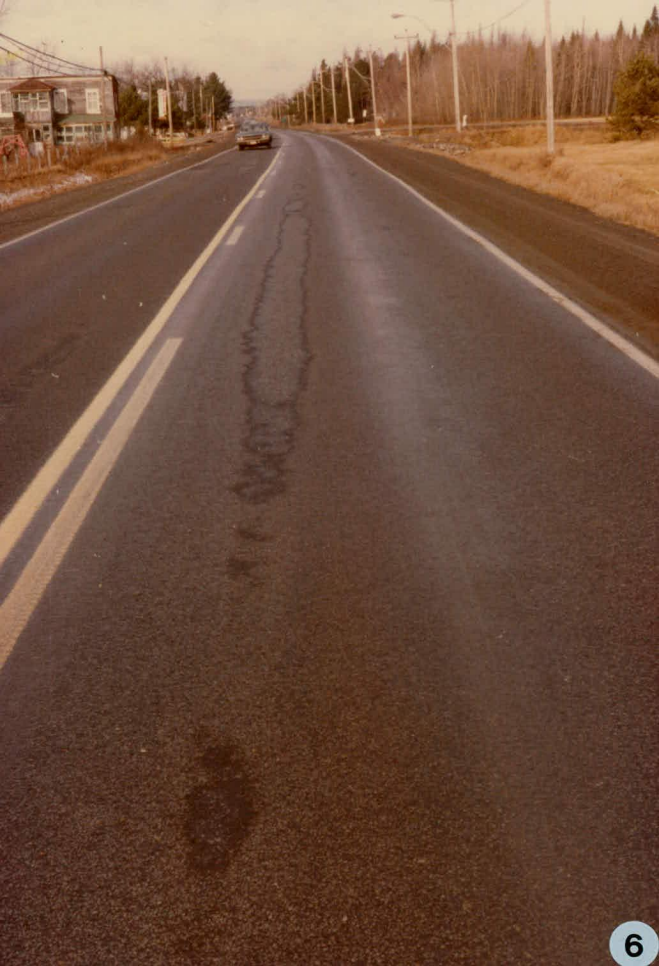
Photo #6 : Photo qui ne fut pas prise sur la route 20 mais qui illustre le phénomène d'usure par les pneus à crampons sur toute l'épaisseur de la couche de surface dans la trace de roue gauche. Ce type de dégradation s'est produit surtout dans le secteur de St-Romuald entre les P.M. 197,0 et 204,8.

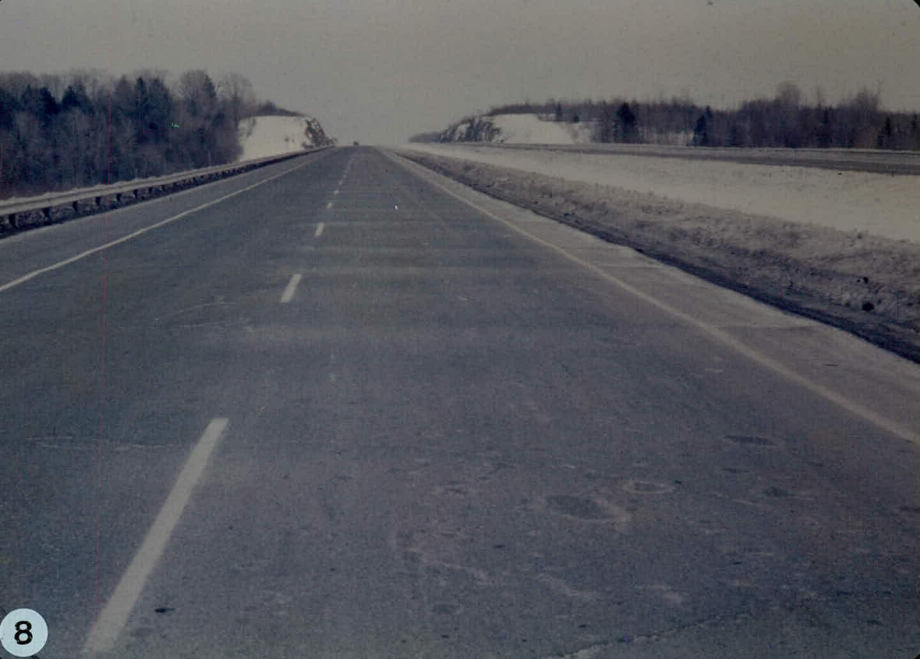
Photo #8 : Photo qui illustre le phénomène d'ondulations aux fissures en hiver spécialement sur la voie rapide. On notera qu'il s'agit ici d'un secteur en remblai élevé.

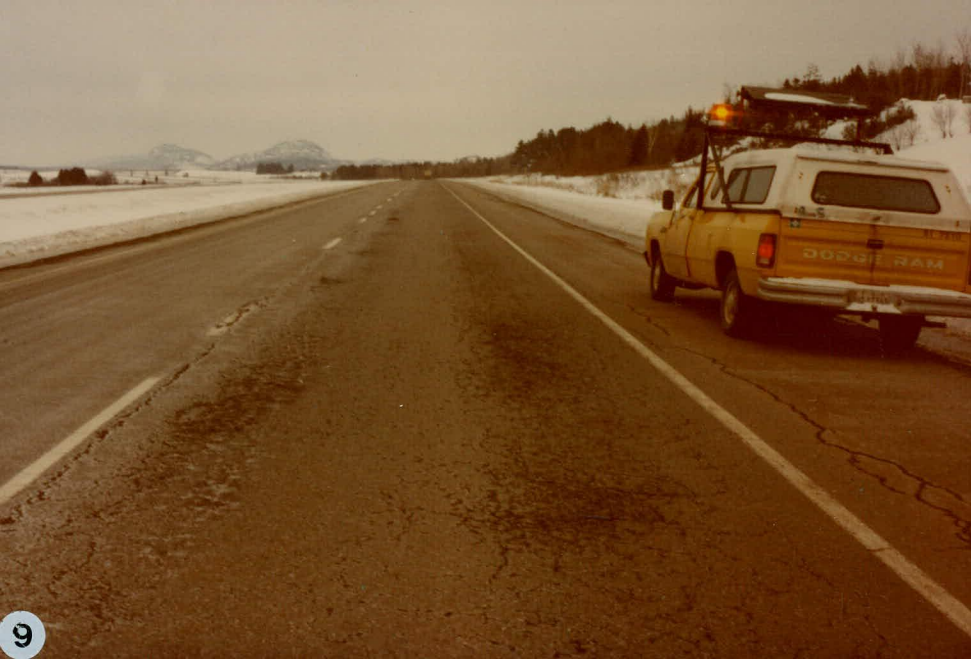
Il semble qu'il ne s'agisse pas vraiment d'usure ni d'arrachement dans ce cas-ci car la surface de roulement est demeurée intacte pendant de nombreuses années. Nous croyons plutôt qu'il se serait d'abord formé des petites fissures en surface du revêtement (aidées ou non d'un certain désenrobage), que ces fissures se seraient lentement propagées en profondeur et qu'elles auraient finalement provoqué un décollement ou un écaillage de la surface par morceaux. Une fois en effet que cet écaillage a commencé en surface, il a progressé très rapidement en profondeur (photos 9 à 12).

Photo #9 : Aspect quelque peu rugueux ou poreux et légèrement fissuré de la surface de roulement avant que ne débute l'écaillage profond apparaissant dans les traces de roues aux photos 10, 11 et 12. Photo prise le 2 février 83.

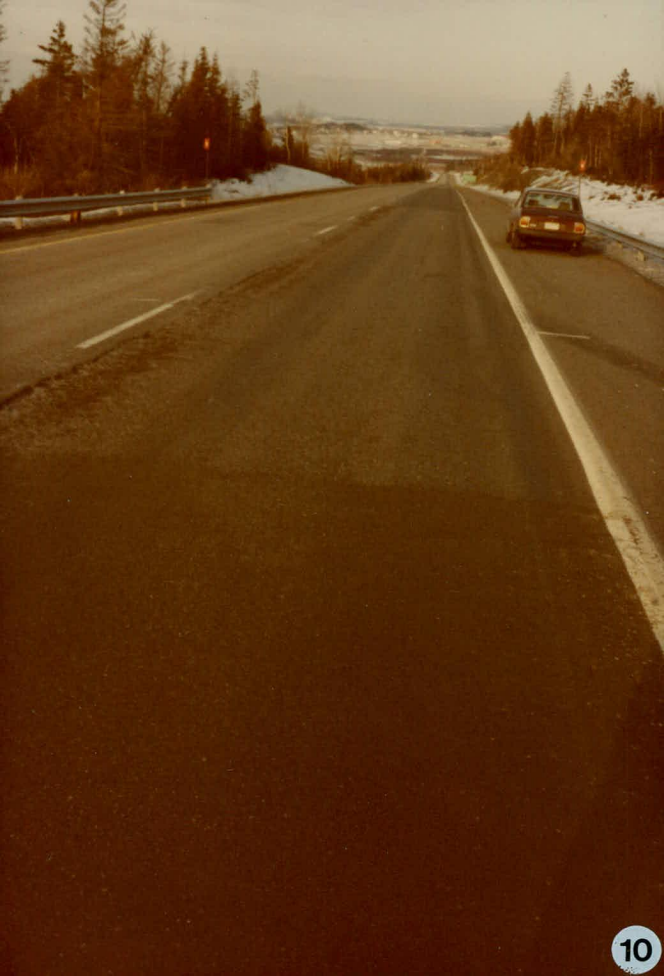
Photo #10: Prise le 14 janvier 83; elle montre en avant-plan et dans le lointain la présence de pièces de réparation sur la voie lourde, lesquelles avaient été mises en place l'été précédent (1982) pour remédier au type de dégradation observée sur les photos 10 et 11. L'absence de réparation dans le secteur où se trouve l'automobile peut s'expliquer par le fait qu'en 1982, l'écaillage y était sans doute absent. On peut donc constater la dégradation profonde qui s'y est produite pendant les premiers mois de l'hiver 82-83.

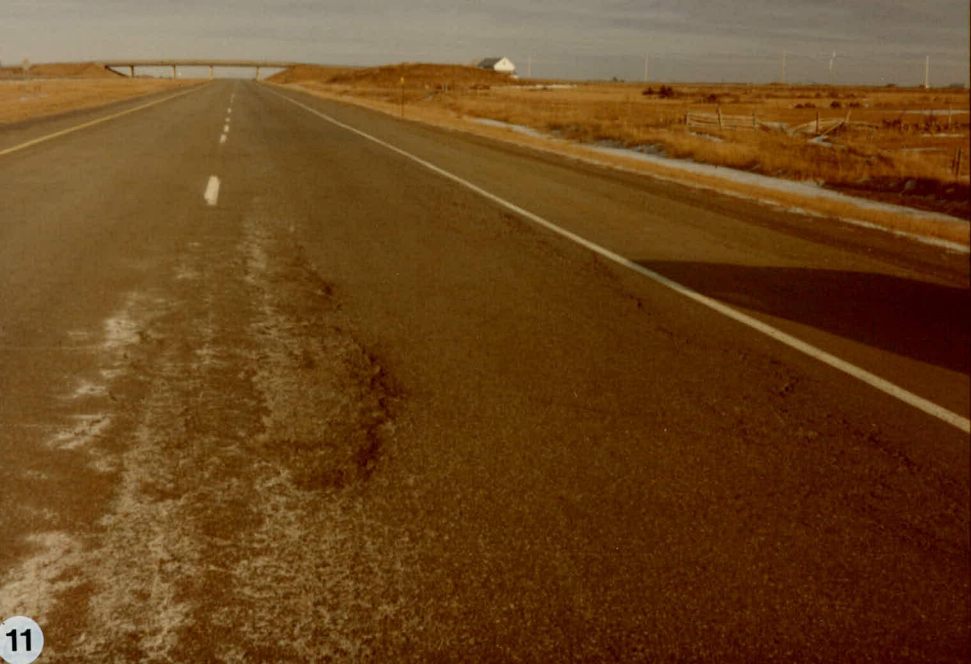
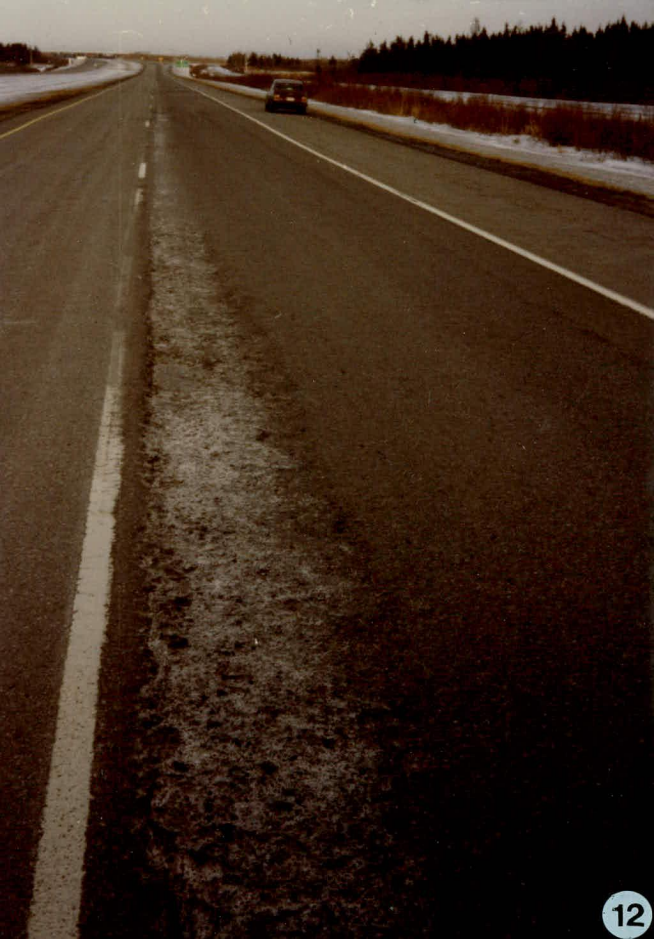
et 12 : Prises le 14 janvier 83; même phénomène.

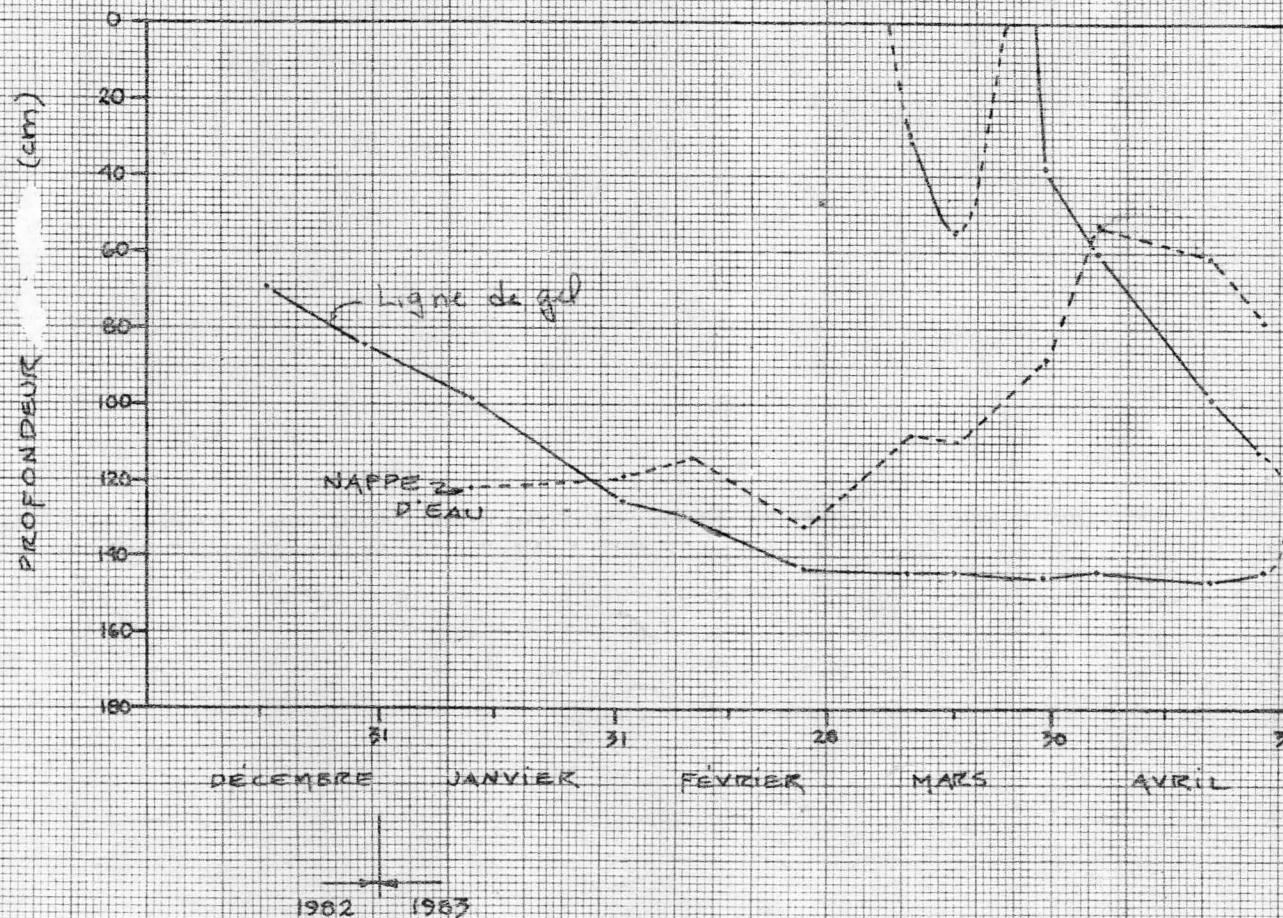
FIGURE 3.

Faute de temps et de ressources, nous n'avons cependant pas pu vérifier cette hypothèse de fondation saturée. En effet, notre seul piézomètre utilisé a d'abord été placé à trop faible distance d'une vallée profonde (50 @ 75 m à l'est de la rivière Boyer) pour être représentatif des conditions moyennes de drainage d'un long tronçon. De plus, perforé uniquement à sa partie inférieure (sous la zone de gel), il n'était probablement pas d'un type approprié pour déceler des accumulations d'eau susceptibles de se produire de façon plus ou moins sporadique au-dessus de la zone gelée. Enfin, il faut ajouter qu'il n'a pas été relevé assez fréquemment pendant le dégel face justement à ces variations rapides de la nappe d'eau (fig. 3).
