NOUVEAUX MELANGES BITUMINEUX

MB-12.5, MB-16
SCORIES D'ACIER, ENROBES AMIANTEUX

**BILAN DU COMPORTEMENT STRUCTUREL
RAPPORT D'ETAPE**

CANQ
TR
GE
SM
154

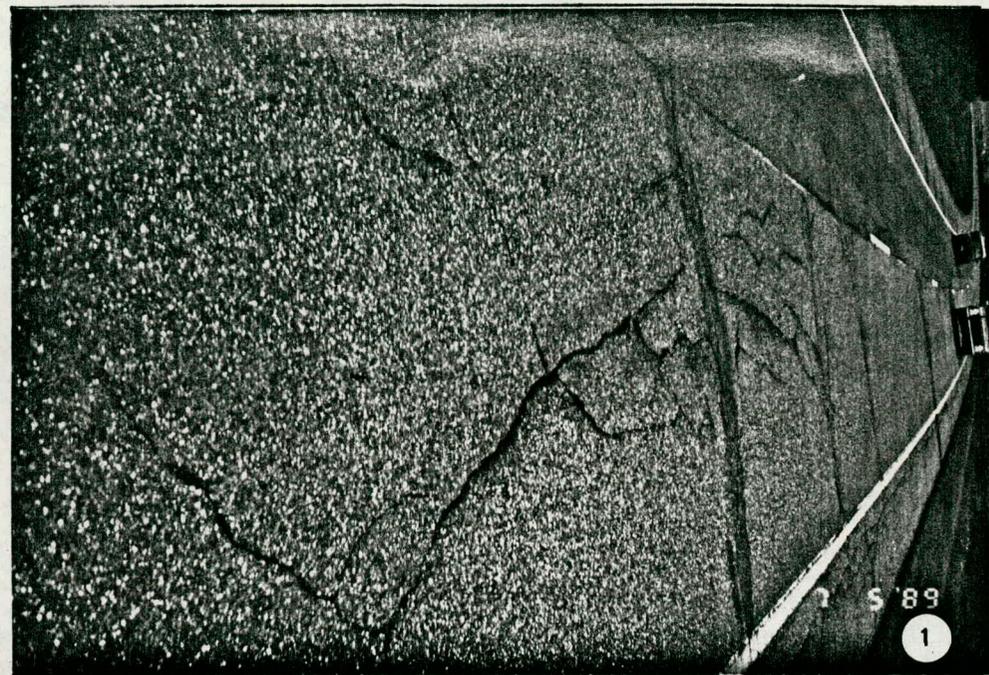
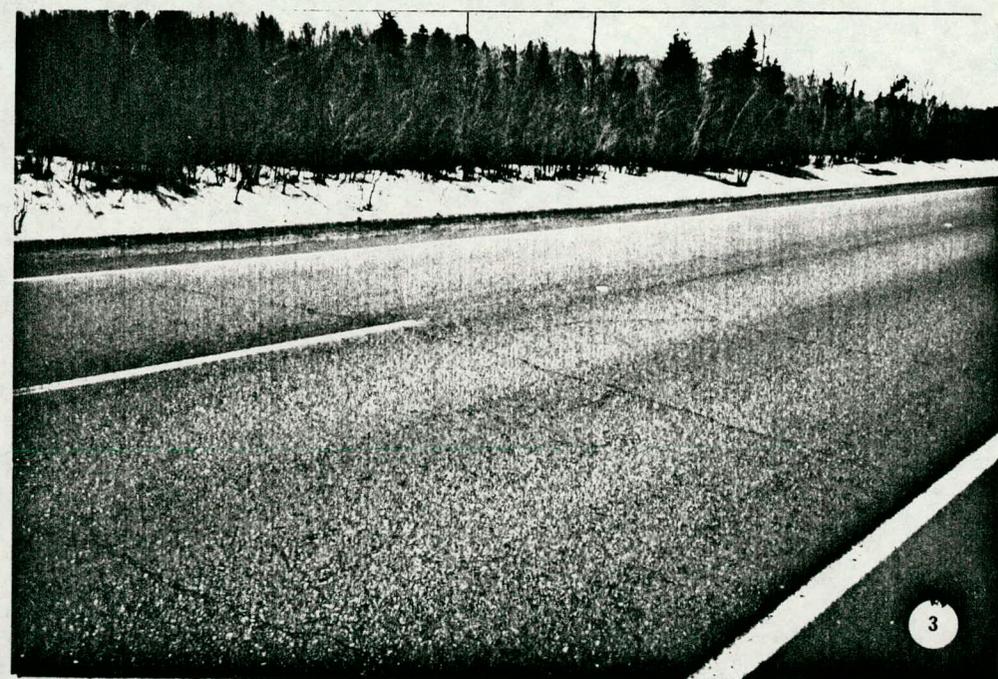
CONTRAT: 315-1107-9

Le secteur est caractérisé par des fissures transversales ouvertes et en dépression affectant le roulement. Des lézards ouvertes et des fissures longitudinales parallèles au joint froid qui est lui-même ouvert (photo 1). Selon les relevés Dynalect la portance est variable et faible et se situe en bas de 11 tonnes. Toutes ces dégradations sont plus prononcées dans la voie de dépassement. La voie de roulement ayant subit des rapiécages.

L'enrobé MB-16 posé sur l'autoroute 20 à Beaumont en été 1989 n'a pas empêché la réapparition des fissures de l'ancien pavage (photo 3). Il serait opportun de procéder au scellement de toutes les fissures existantes peu importe leur sévérité actuelle afin de ralentir le processus de dégradations de la chaussée. Ceci dans le but de pouvoir estimer à longue échéance la performance visée par ce type de mélange, soit sa résistance à l'orniérage et à la fissuration transversale.

Photo no.	KM	Description
1 Av.pose Dir.0	2.190	Démontre des lézardes ouvertes, des polygonales et des FT en dépression dans la voie droite. Voie de roulement a été rapiécée
2 Ap.pose Dir,0	5.237	Aspect général de la texture. A remarquer les cavités laissées par l'arrachement des granulats.
3 Ap.pose Dir.0	3.080	Démontre aspect général du pavage et des FT. A noter l'usure plus prononcée de la voie droite

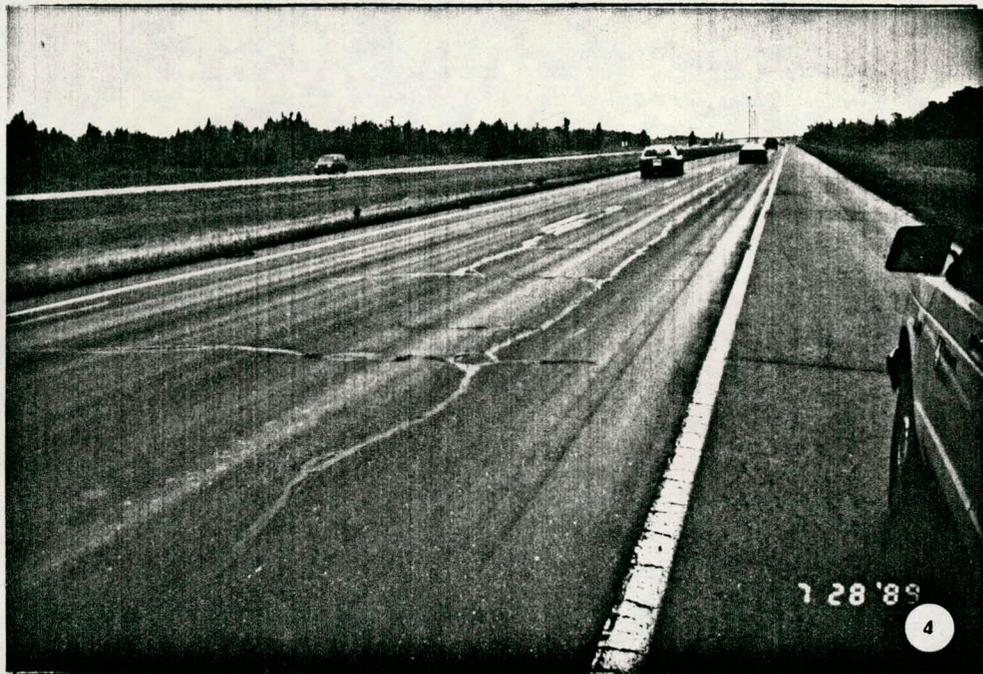
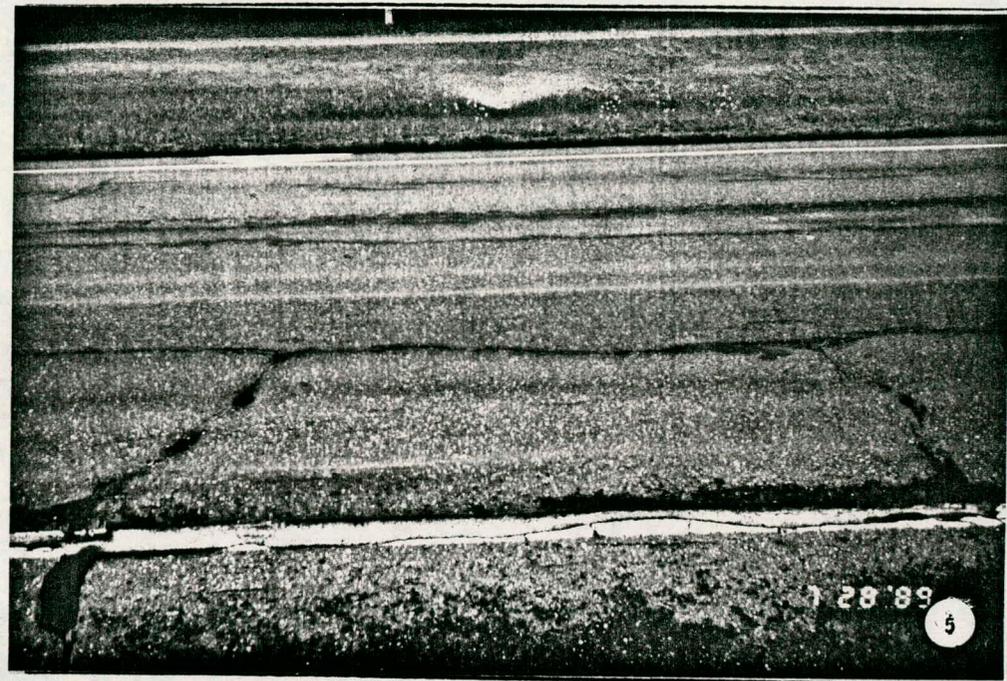
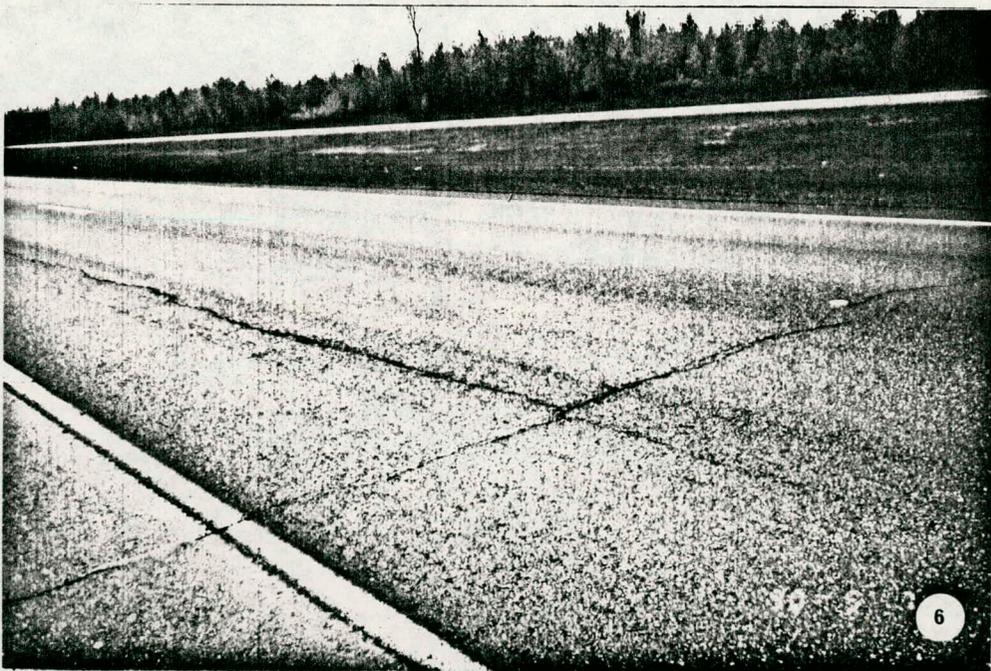
CONTRAT: 641-1111-9
MB-16 ST-GERMAIN DE GRANTHAM

Cette route est affligée d'ornières doubles dans lesquelles on retrouve une fissure longitudinale simple au centre des ornières, des fissures transversales à intervalle régulier qui présentent une ouverture en " V " suite aux arrachements dans les roulières (photo 4). L'orniérage de la voie de roulement a provoqué un bourrelet du côté rive de la voie de roulement (photo 5).

Les dégradations majeures se situent au niveau des fissures transversales à intervalle irrégulier d'un espacement moyen de 19.8m dont l'ouverture varie entre 10 et 15 mm en plus d'une fissure longitudinale au joint froid et fréquemment au centre de la voie de roulement (photo 6). Des fissures de bordures furent remarquées à quelques rares intervalles. A noter que les fissures transversales sont plus ouvertes dans la voie de dépassement que dans la voie de roulement.

Photo no.	KM	Description
4 Av.pose	2.300	Aspect du pavage affecté Dir.E d'ornières multiples avec des FL. A remarquer les FT avec l'ouverture en "V".
5 Av.pose	2.455	Démontre les fissures types de la présence de dalles de B.C. sous le B.B. A noter le bourrelet adjacent à l'ornière droite (en avant plan).
6 Ap.pose	2.118	La réflexion des fissures types de la présence de dalles de B.C. sous le B.B.

Maintenant dans le but de protéger le site contre des dégradations en chaîne subséquentes il serait bénéfique d'obturer adéquatement les fissures existantes.

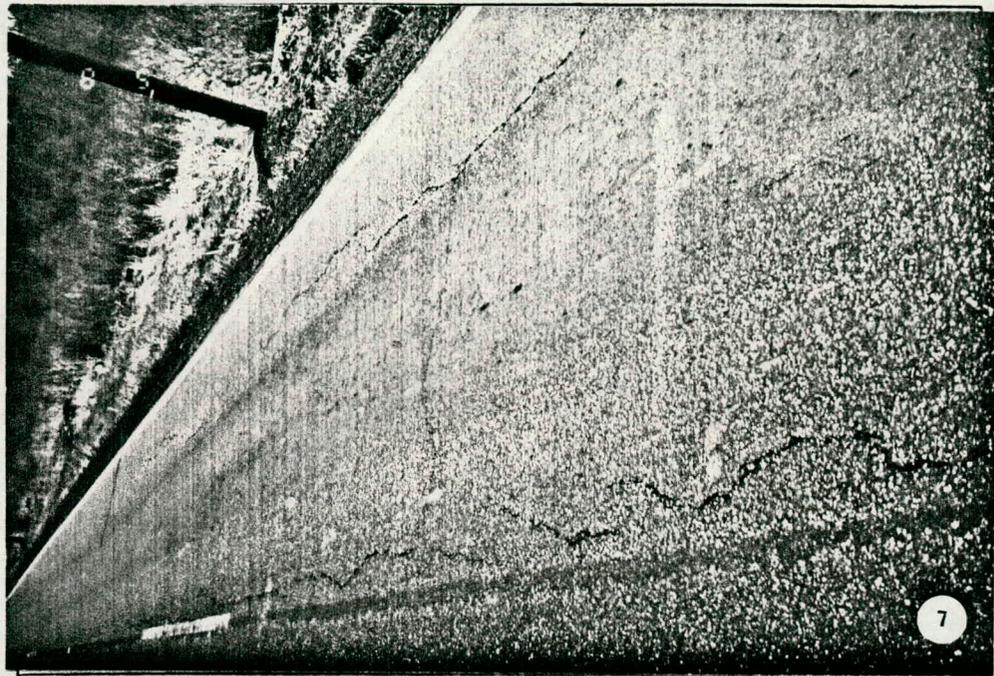
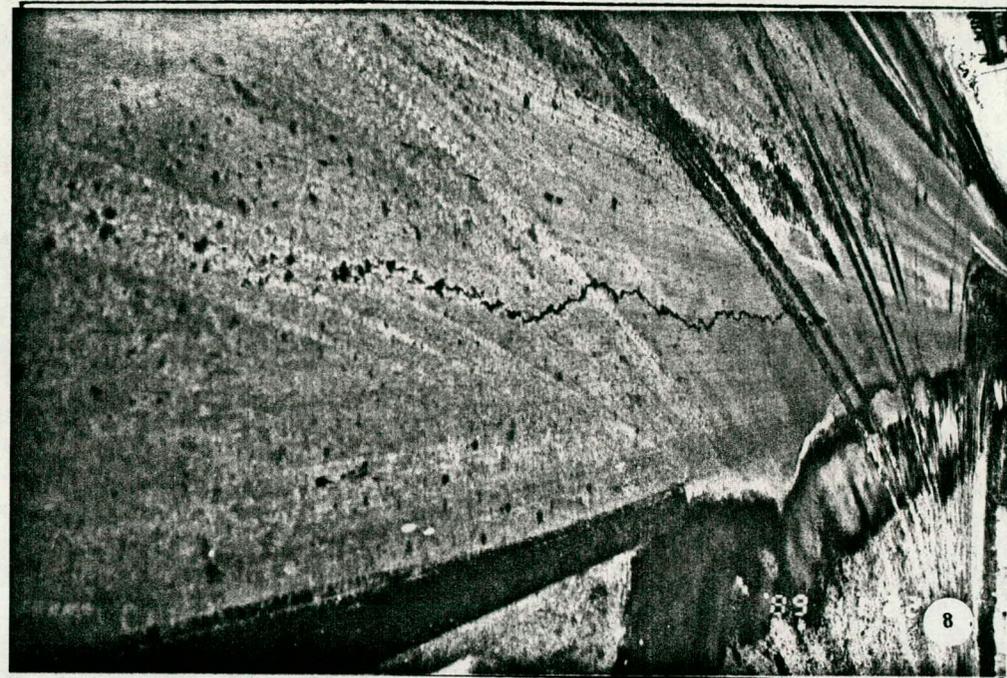
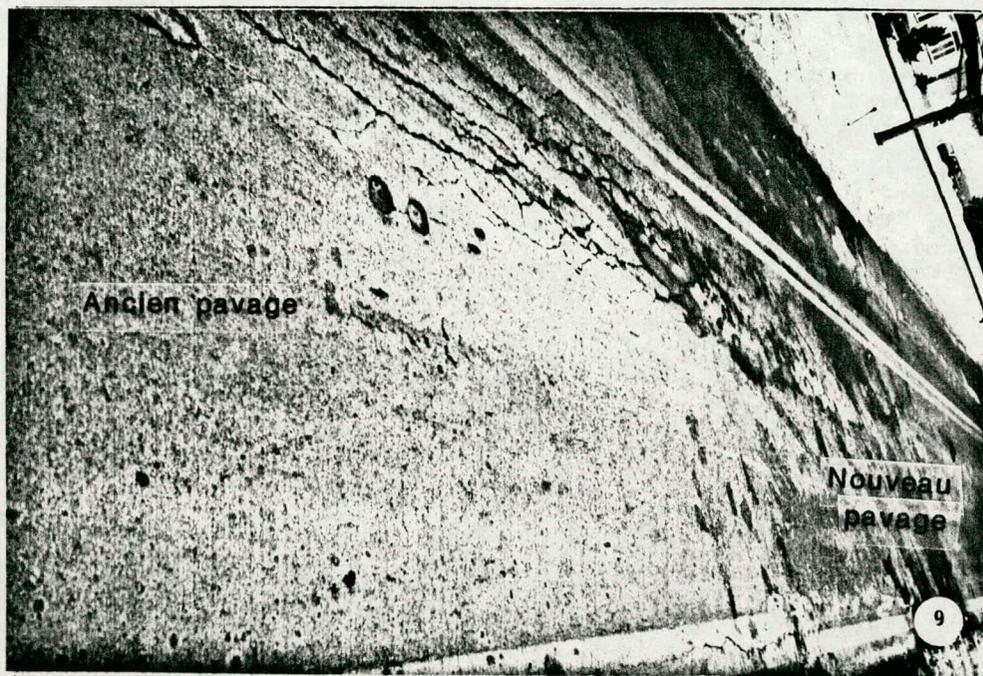
7	8
9

Des fissures transversales à intervalle moyen de 9.5 mètres et une ouverture moyenne de 4mm ainsi que les fissures longitudinales sporadiques dans les roulières et en bordure de la route constituent les dégradations majeures du site. A noter que les fissures longitudinales sont toujours plus ouvertes que les transversales (photos 7,8 et 9).

Photo no.	KM	Description
7 Av.pose	0.543 Dir. E	Réflexion des fissures 8 mois après la mise en service, en raison d'une faible capacité portante
8 Ap.pose	----	Réapparition de FL 2 mois après la mise en service de la chaussée
9 Ap.pose	----	Des fissures poly. petites mailles en dépression indiquant la faible capacité portante de la chaussée avant la pose

Malgré tout, une obturation appropriée des fissures, serait fortement recommandée pour éviter une détérioration prématurée de l'état de cette route et nous permettre une meilleure évaluation dans le temps de la performance du mélange.

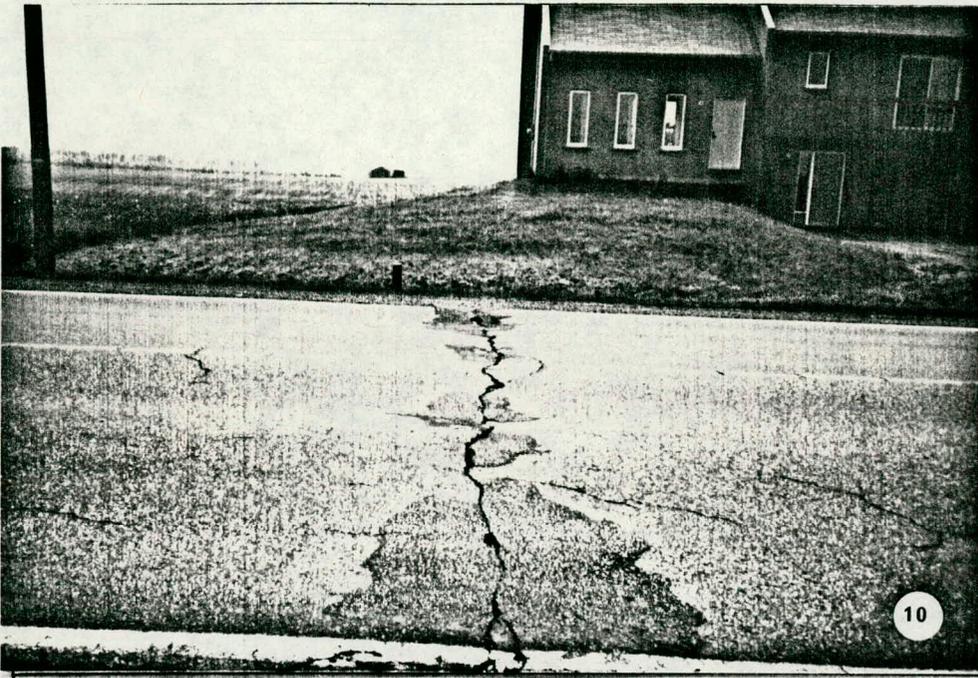
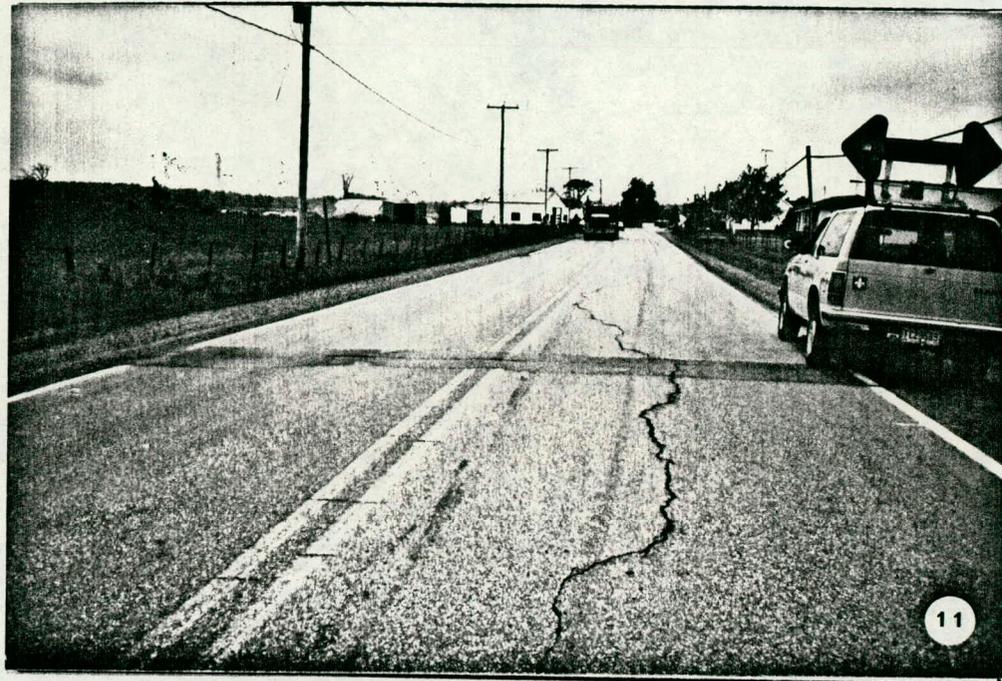
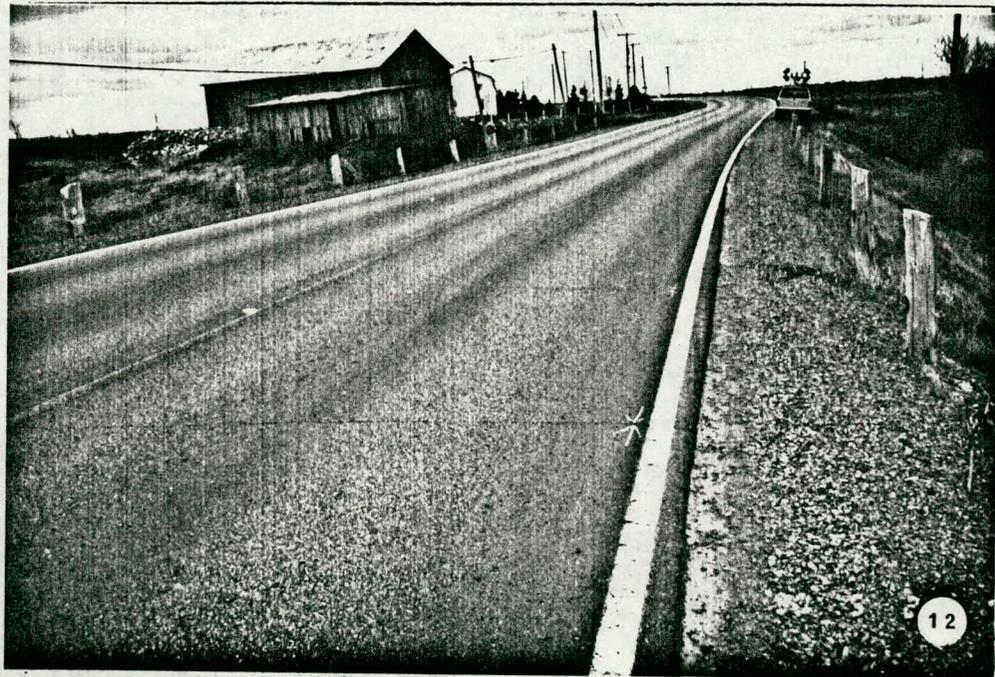
10	11
12

La surface du pavage avant la pose présentait de l'orniérage parfois prononcé (20mm) accompagné à de rares occasions de carrelage et de fissures transversales assez fréquentes quelquefois ouvertes en dépression (photo 10). Les fissures longitudinales et les lézards accusent des présences sporadiques sur ce site (photo 11). La portance est forte et fluctue autour de 13 tonnes en termes Dynaflect. L'intervalle des fissures transversales est de 3 fiss./100m dont l'espacement moyen est de 33m.

Les dégradations majeures se situent au niveau des fissures transversales dont l'intervalle est irrégulier d'un espacement moyen de 38m. Les secteurs en remblai sont plus fissurés. L'ouverture des fissures varient entre 1 à 10mm (photo 12). Les fissures longitudinales et les lézardes sont aussi présentes en nombre, mais non uniformément réparties et généralement peu ouvertes. Du carrelage fut noté de part et d'autre de la voie ferrée et de légères ondulations furent remarquées aux abords du ponceau (chaînage 0+058).

Photo no.	KM	Description
10 Av.posee	4.178	FT en dépression
11 Av.pose	2.510	Lézardes provoquées par le gel
12 Ap.pose	5.510	Aspect général du pavage et FT

Dans l'immédiatle scellement des fissure serait une intervention préventive appropriée.

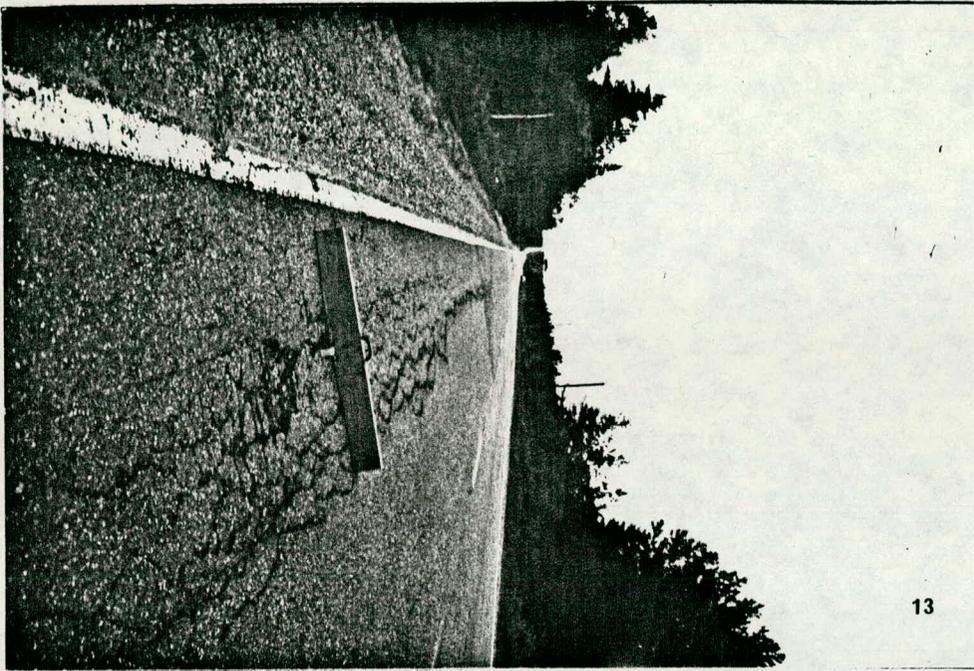
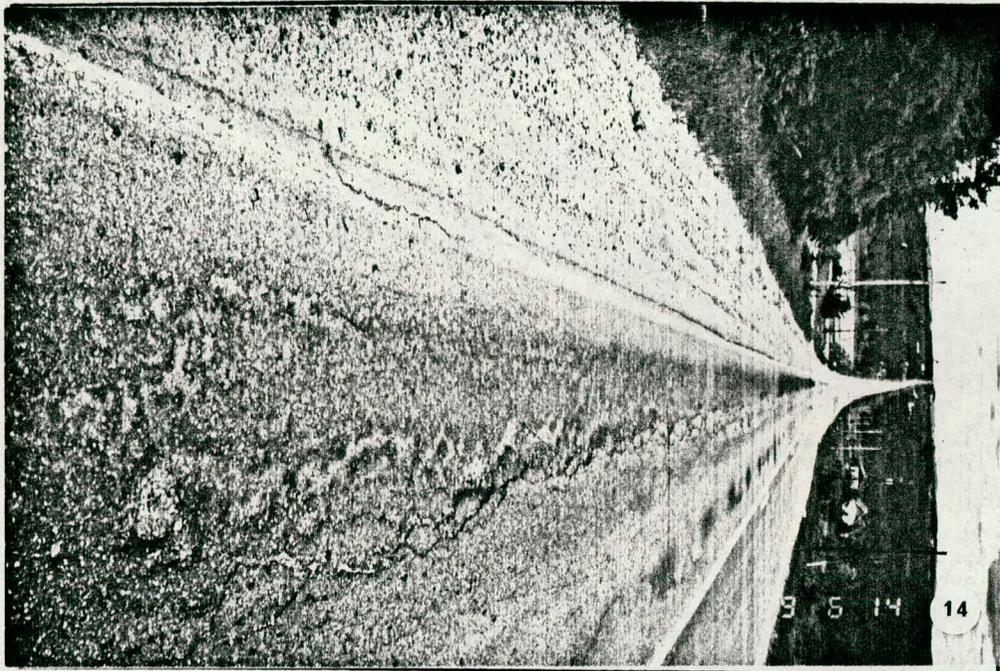
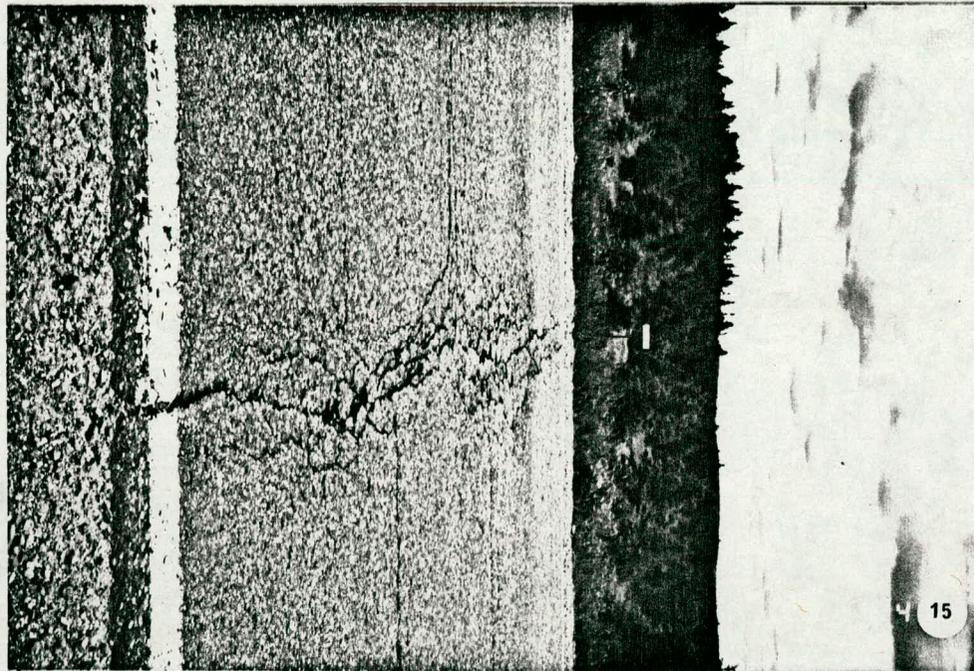
13	14
15

La fissuration est abondante mais peu ouverte. Celle-ci consiste en des fissures longitudinales multiples ou du carrelage localisé surtout dans les roulières les plus proches des accotements (photo 13). Le revêtement subit souvent des arrachements du BB au centre des roulières (photo 14). La fissuration transversale est régulière et peu ouverte; l'intervalle moyen est de 17.8 m. On rencontre parfois des fissures transversales multiples (photo 15).

Photo no.	KM	Description
13 Av. pose	2.400	Aspect général de la route; FL multiples dans la roulière droite
	DIR. E	
14 Av. pose	3.600	Arrachement du B.B. au centre de la roulière droite
	DIR. E	
15 Av. pose	0.193	FT multiples rencontrées par endroits

À remarquer que le MB-16 à Stornoway comme ailleurs ne résiste pas à la fissuration mais se comporte adéquatement jusqu'à maintenant face à l'orniérage. Ici aussi le traitement des fissures serait une intervention bénéfique pour une longévité accrue du revêtement et nous permettrait de faire une meilleure évaluation de la performance du mélange dans le temps.

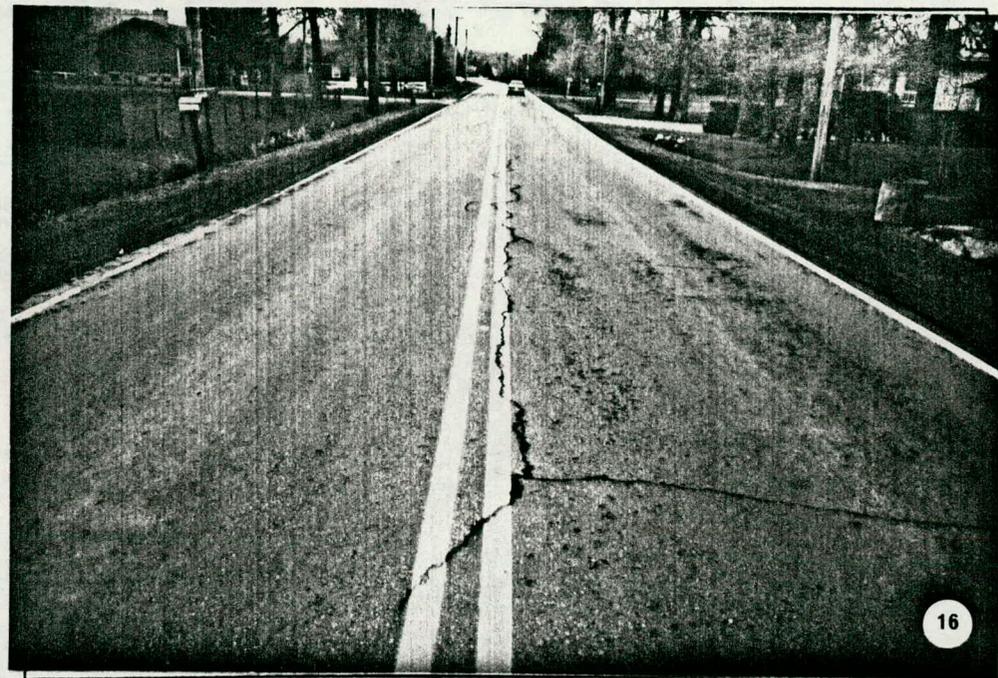
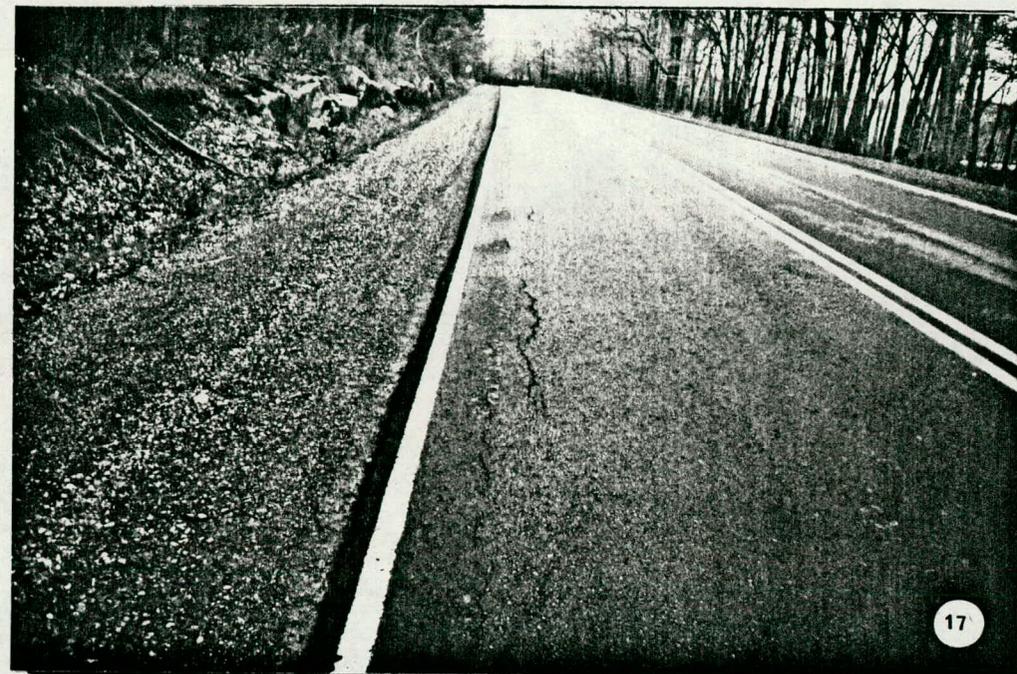
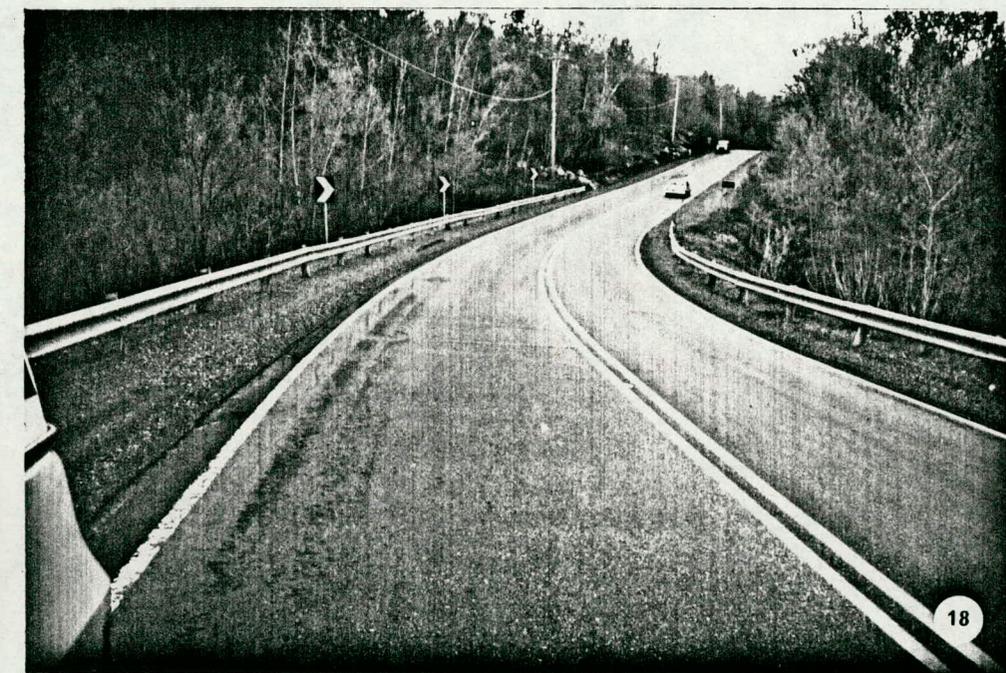
16	17
18

Les dégradations majeures sur ce site se résume: en des fissures transversales à intensité variable plus ou moins ouvertes et à intervalles réguliers de 30m dont l'ouverture varie entre 5 à 10mm et en des fissures longitudinales au CL ou au centre des voies. Des lézardes plus ou moins ouvertes furent notées ainsi que des fissures longitudinales de bordure ouvertes avec des arrachements le long des lèvres de la fissure (photo 16 et 17).

Photo no.	KM	Description
16 Ap.pose	3.300	Lézarde au CL provoquée par le gel
17 Ap.pose	6.780	Arrachement le long de la fissure de rive accompagné d'arrachement
18 AP.POSE	6.130	Ondulation du pavage provoquée par l'épandeur et affectant le roulement

À remarquer que le MB-16 à Hull comme ailleurs ne résiste pas à la fissuration, mais se comporte adéquatement à date face à l'orniérage. Ici aussi le traitement au bouche fissure serait une intervention bénéfique pour une longévité du revêtement et nous permettra de faire une meilleure évaluation de la performance dumélange dans le temps.

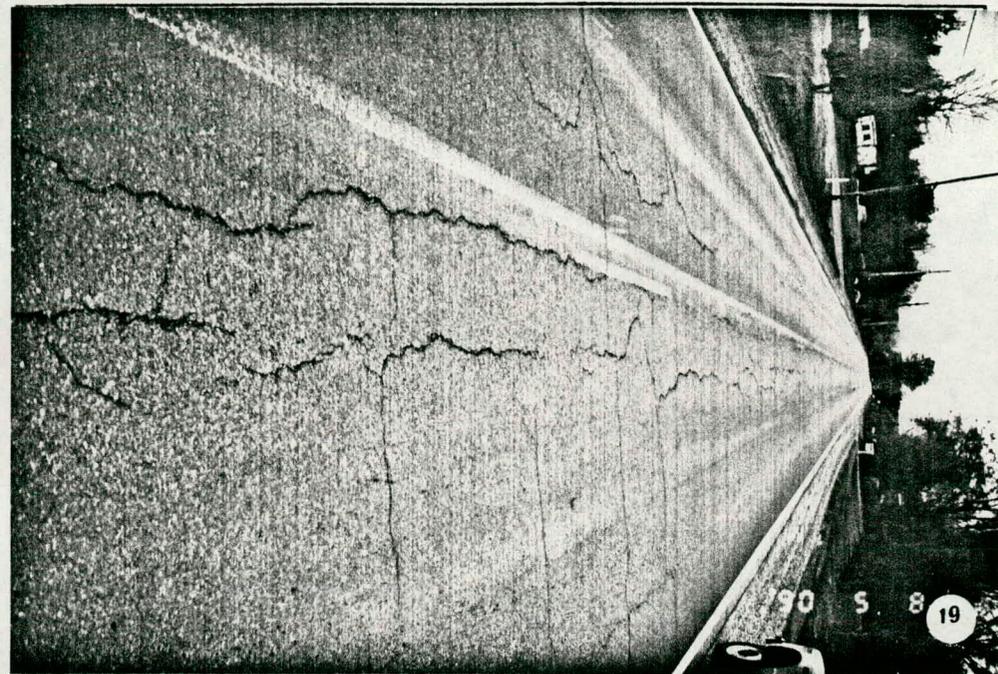
19 Ap.pose 4.000

Les dégradations majeures sont des fissures transversales à intervalle moyen de 3.8m et avec une ouverture moyenne de 4mm (échantillon de 10 fissures), des polygonales à grandes mailles très fréquentes et des fissures longitudinales et des lézardes sporadiques. Ces deux derniers types de fissures sont surtout concentrés dans les roulières des deux voies (photo 19).

À remarquer que le MB-16 à Dunhamville comme ailleurs ne résiste pas à la fissuration mais se comporte adéquatement à date face à l'orniérage. Malgré le manque d'information d'avant la pose sur ce site le patron des différents types de fissures sur ce pavage nous laisse croire que la chaussée souffre de déficiences structurelles sérieuses (portance ou gel). (voir photo 19).

La réflexion de différents types de fissures; reliée aux déficiences structurelles de l'ancien pavage, après dix mois de service.

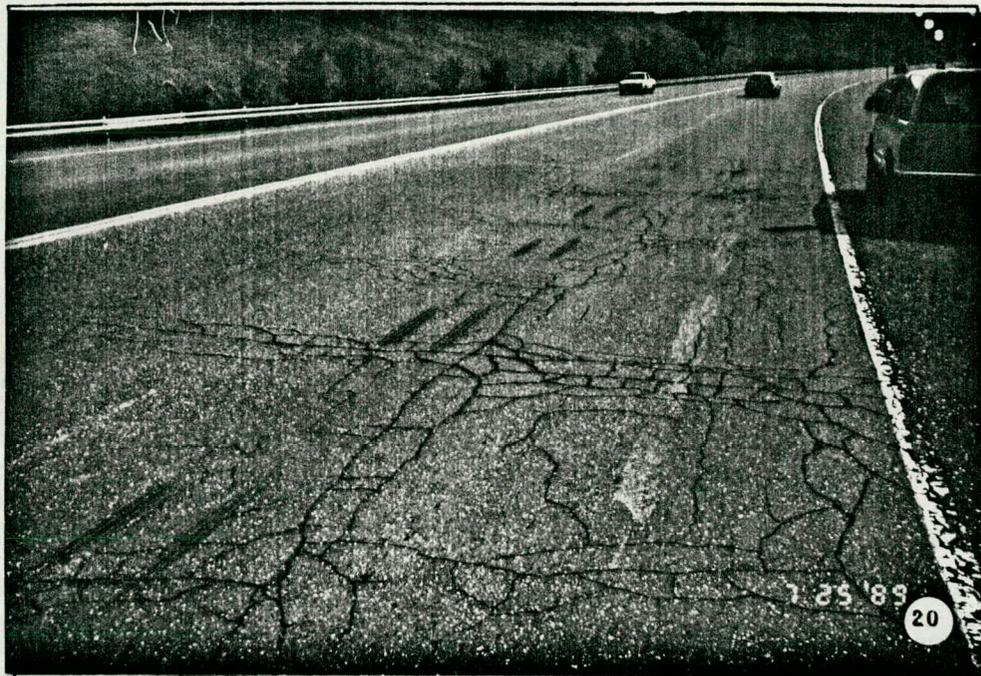
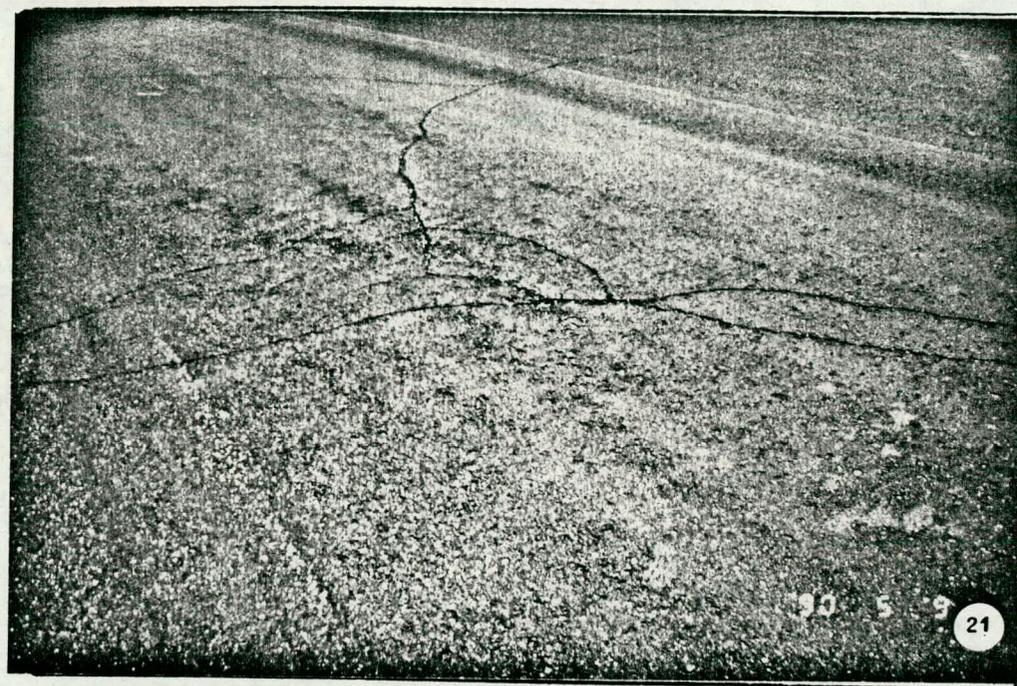
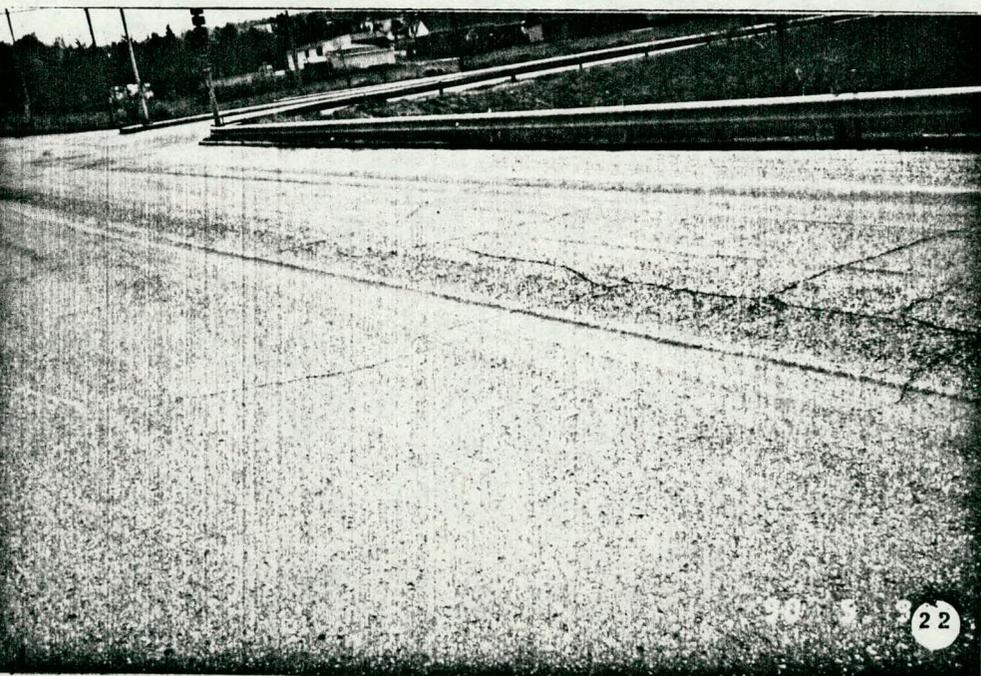
20	21
22

Les fissures transversales ont un intervalle moyen dans le mélange conventionnel de 5.5 m. et dans le mélange amianteux de 3.6 mais l'ouverture des fissures est généralement beaucoup moindre dans le mélange amianteux et quelquefois la fissuration ne fait pas la largeur des 4 voies(photo 22).

Photo no.	KM	Description
20 Av.pose	0.469	Polygonales à grandes mailles chevauchées par des fissures trans.. A remarquer le réseau de petites mailles qui se développe autour des grandes mailles.
21 Ap.pose	5.050	Réapparition du réseau de fissures à grandes mailles. Remarquer l'évolution des fissures autour des grandes mailles.
22 Ap.pose	0.009	Demi FT en progression

Afin de nous permettre de vérifier sa performance à long terme il serait nécessaire d'appliquer un bouche fissure sur toutes les fissures et ce sur toute la longueur du site d'essai (conventionnel et amiante).
