Etude de comportement structural
Route : no 109 de Rivière-Héva à Matagam
détermination des secteurs prior
Circ. élec.: Abitibi-Est
N/dossier : 0109-01-030(22)85

Gouvernement du Québec
Ministère
des Transports

Québec, le 14 janvier 1988

OBJET : Etude de comportement structural
Route : no 109 de Rivière-Héva à Matagami
détermination des secteurs prioritaires
Circ. élec.: Abitibi-Est
N/dossier : 0109-01-030(22)85

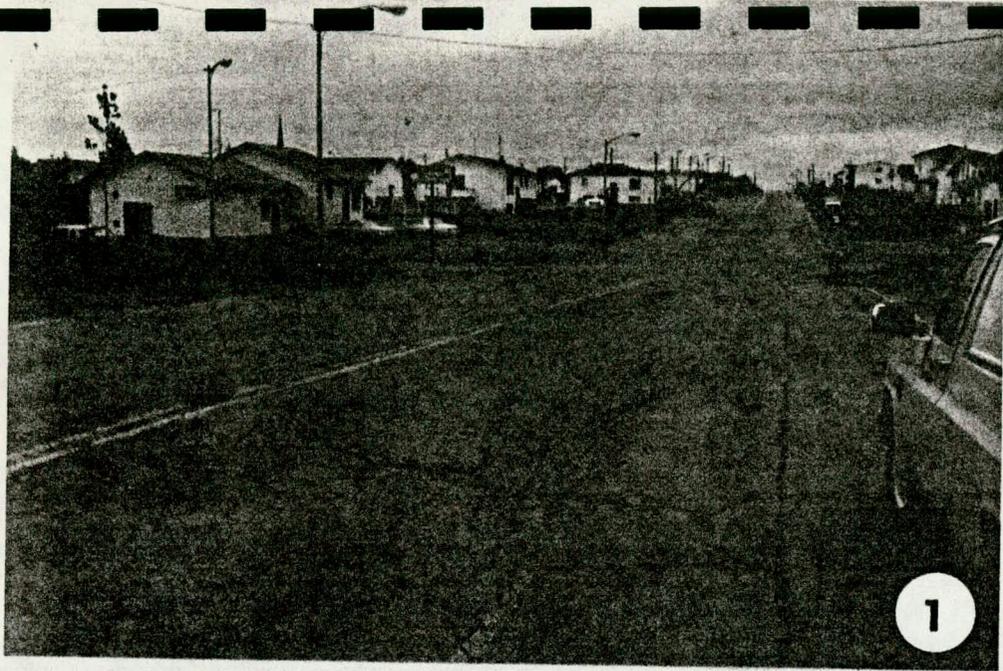
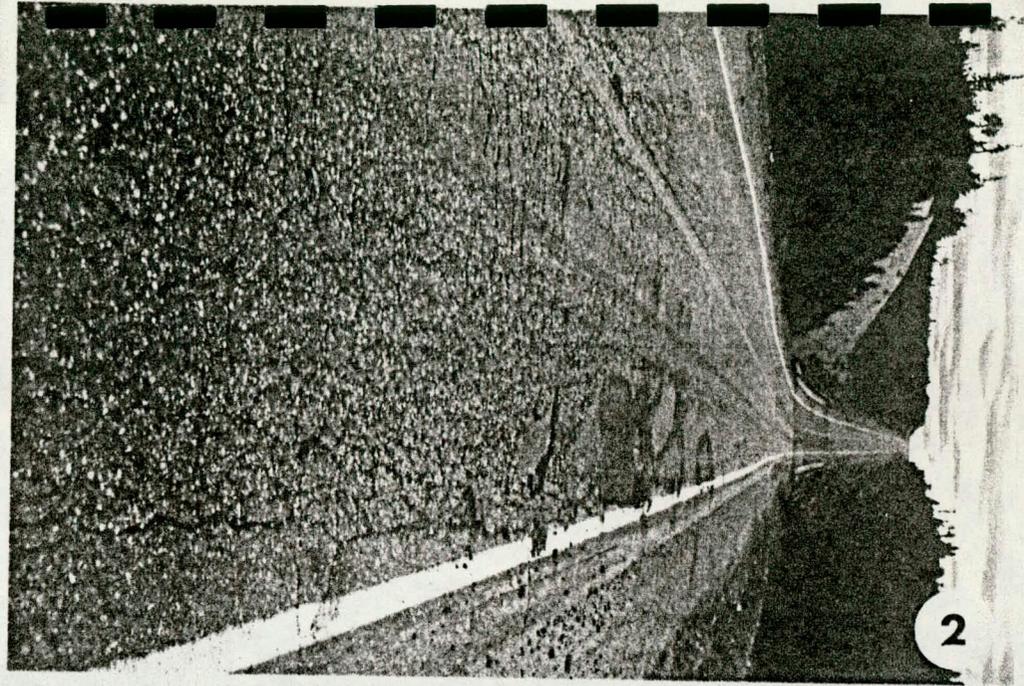
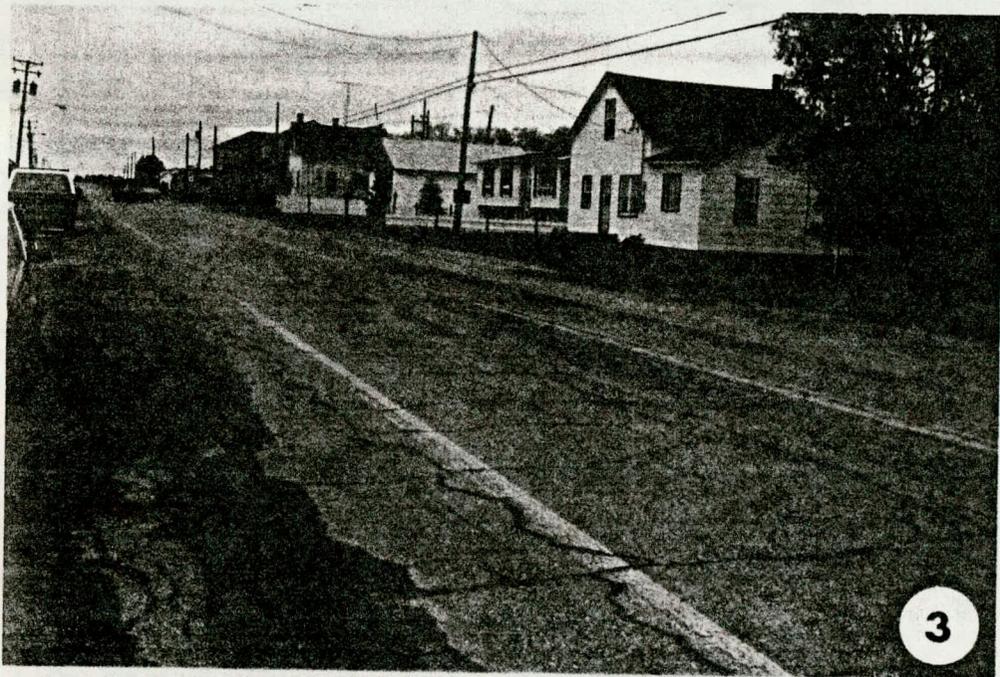
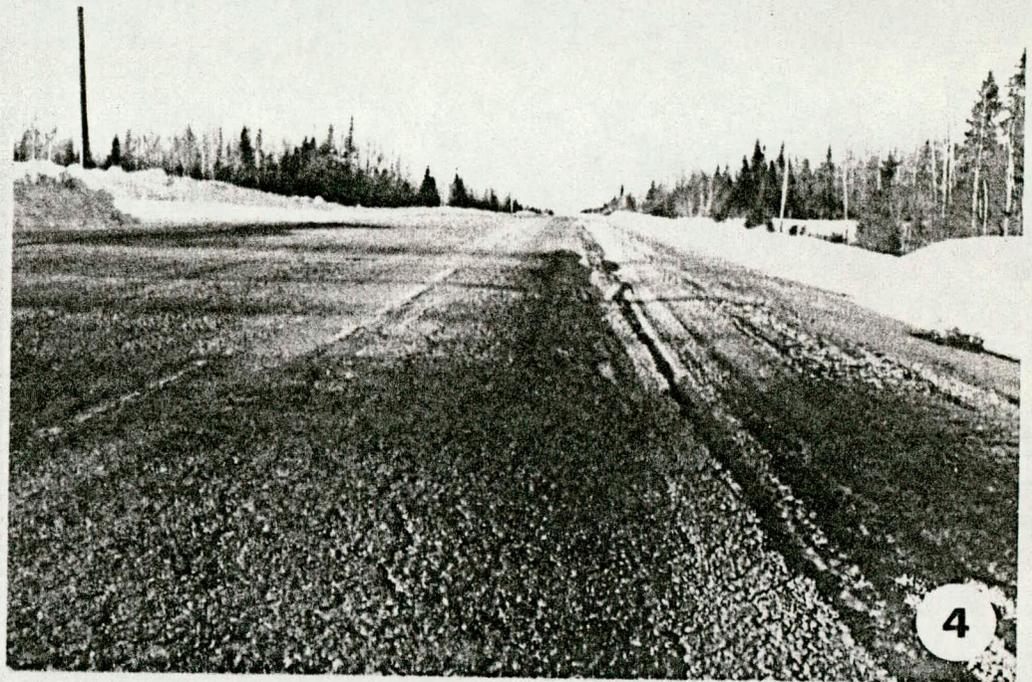
<u>Photo no</u>	<u>km</u>	<u>Description</u>
1	41,08	Aspect général du pavage. Remarquer les ornières profondes accompagnées des fissures intenses de même que la déformation générale de la chaussée.
2	113,60	Profil de la route dans un secteur à topographie accidentée.
3	52,70	Aspect général du pavage affecté par les divers types de fissures.
4	117,87	Aspect hivernal de la chaussée. Notons le tassement différentiel causé par une faible capacité de support de la fondation. (Type de dégradation fréquemment observé dans les courbes, oblige les usagers des transports lourds à emprunter la voie opposée pour éviter le renversement de leur charge).

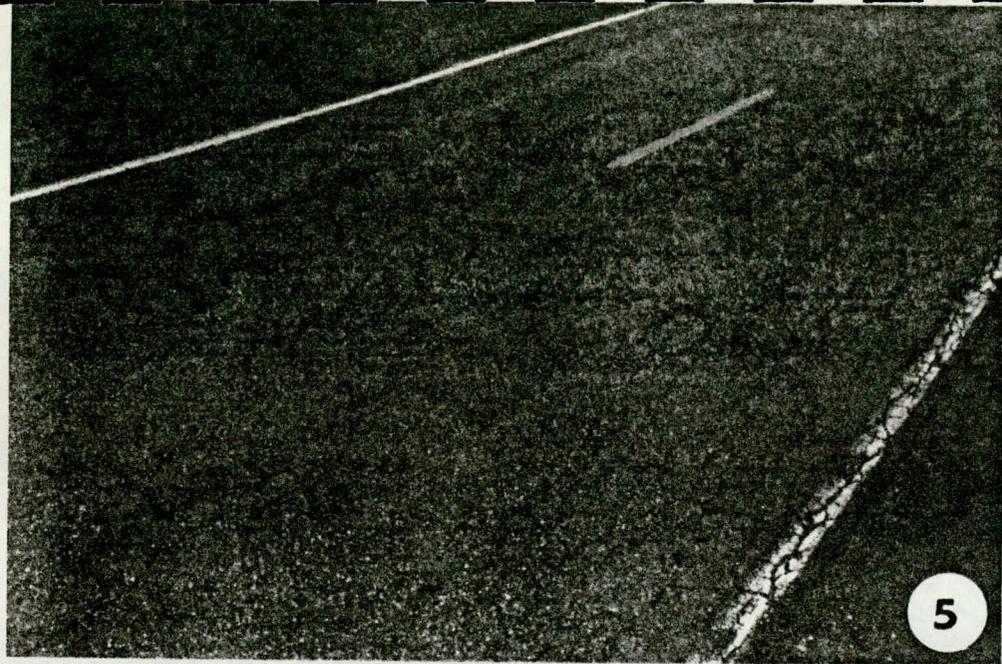
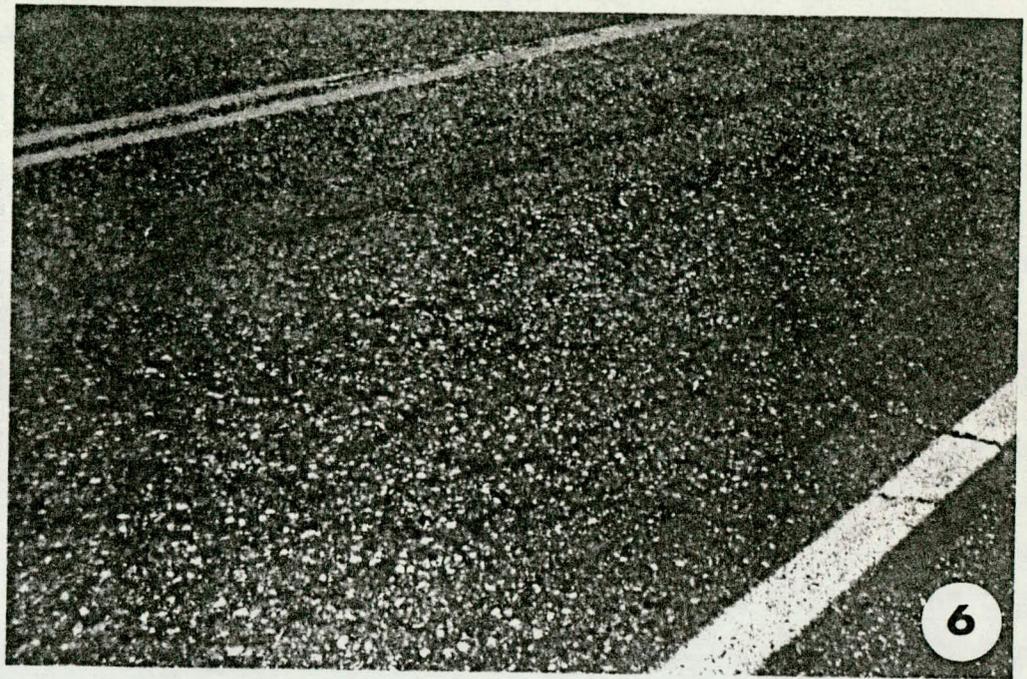
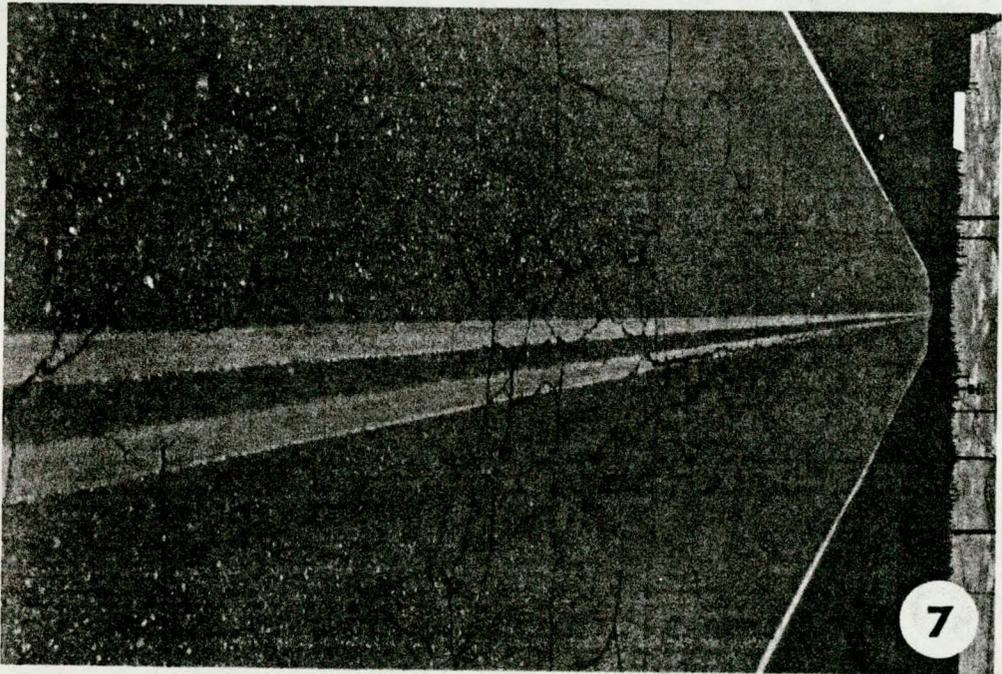
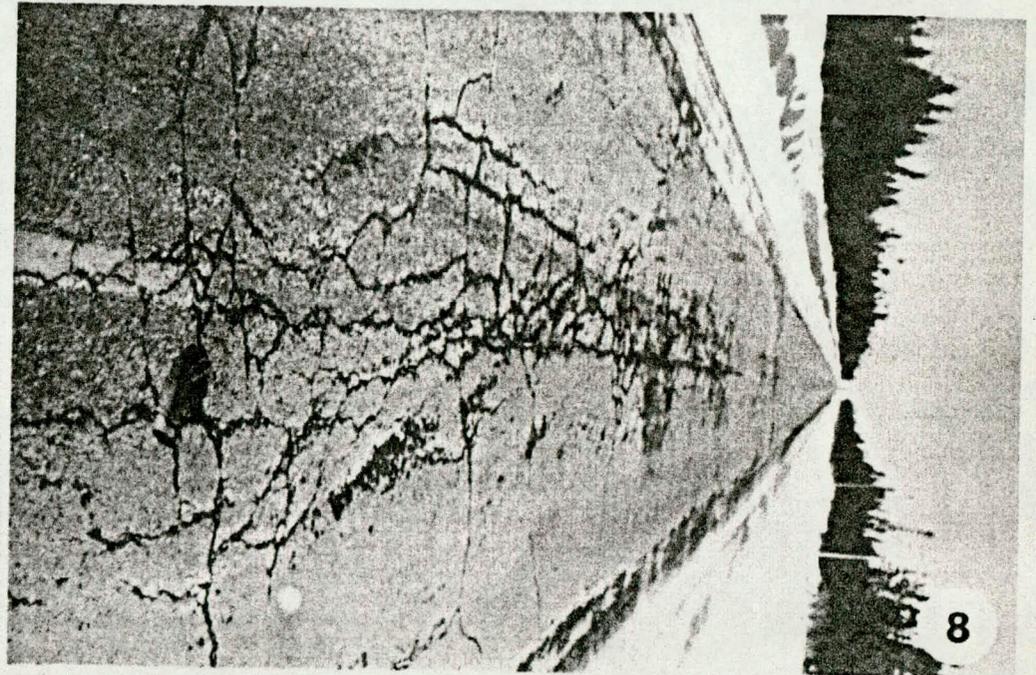
<u>Photo no</u>	<u>km</u>	<u>Description</u>
5	55,93	Fatigue et vieillissement généralisé du revêtement après plus de 20 ans de service.
6	113,60	Idem photo #5. Remarquer le désenrobage prononcé et l'arrachement des agrégats en raison de l'absence du liant bitumineux (oxidation, etc.).
7	220,10	Fissures polygonales intenses à maille variable résultant d'une faible capacité de support de l'ensemble des fondations.
8	209,27	Idem photo #7. Aspect hivernal de la chaussée.

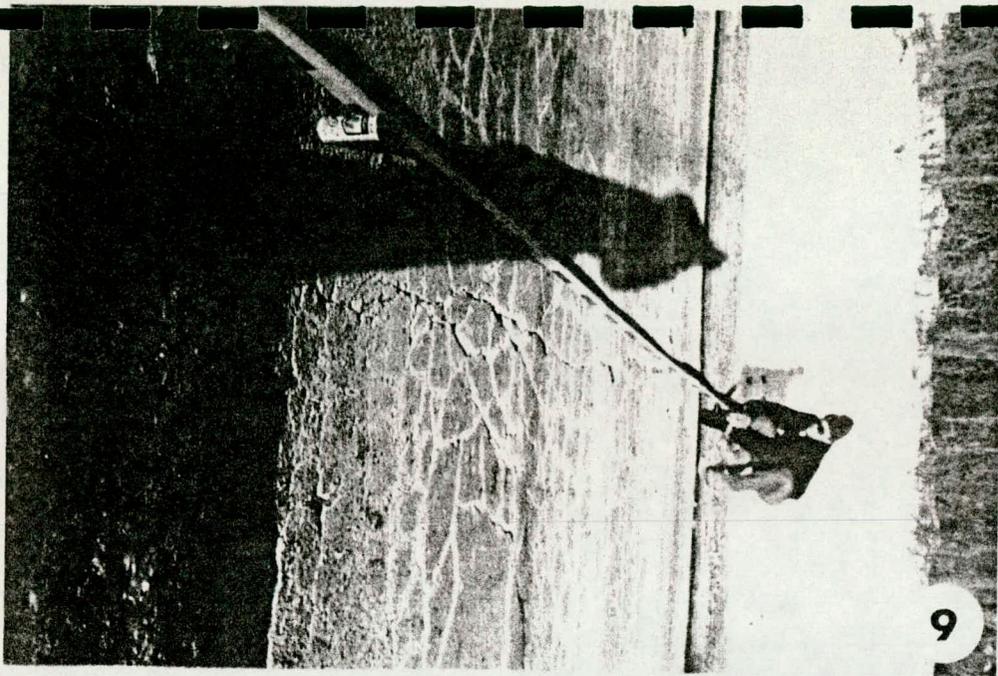
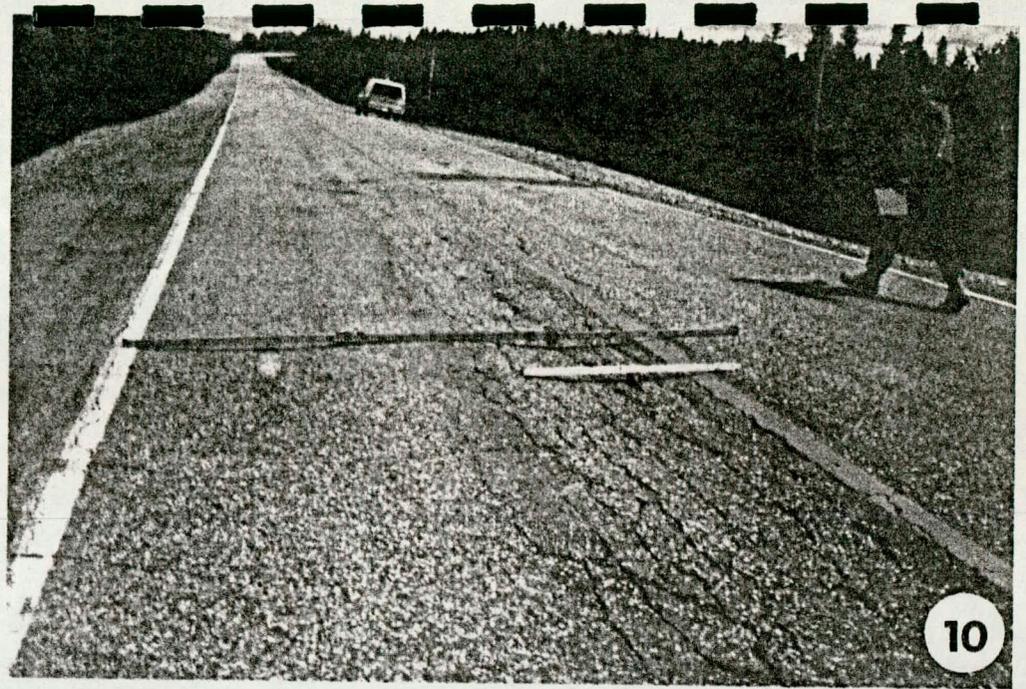
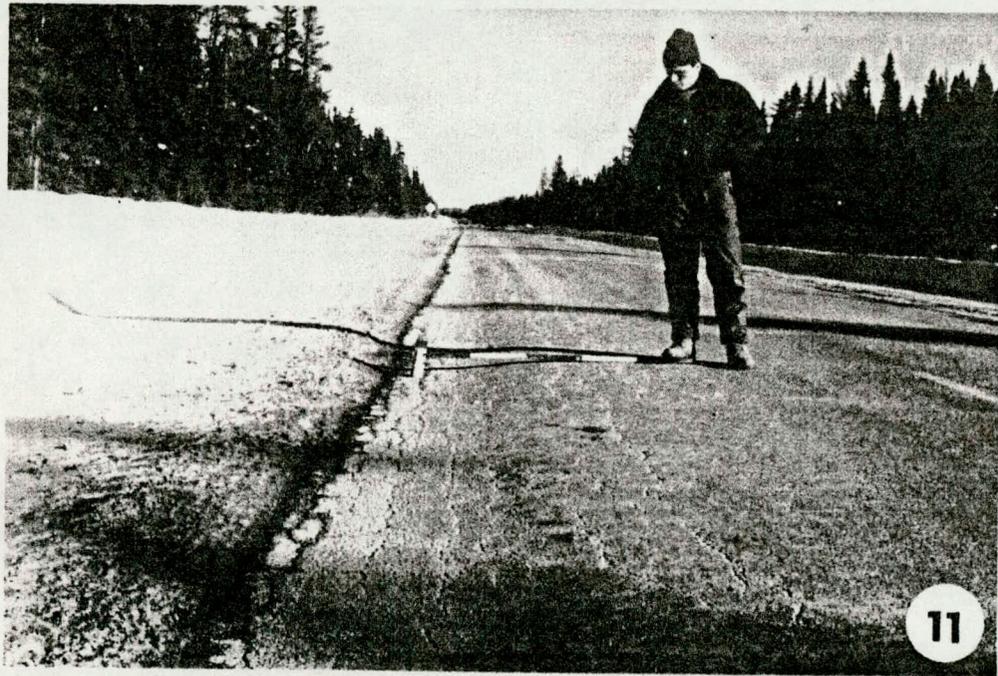
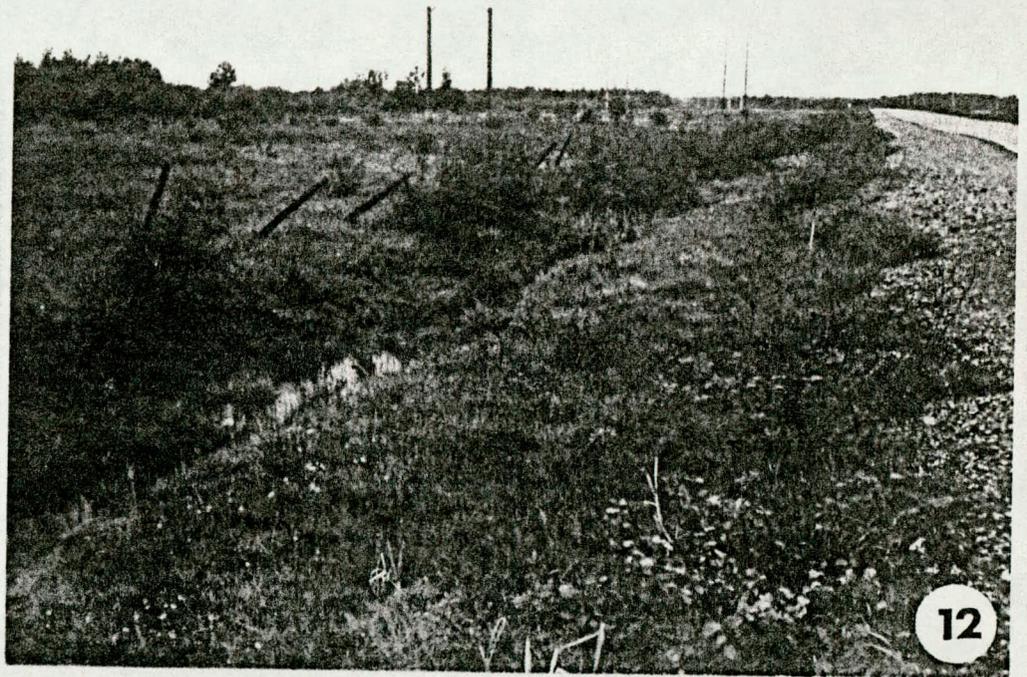
<u>Photo no</u>	<u>km</u>	<u>Description</u>
9	—	Ornières profondes accompagnées de fissures polygonales intenses et fissures transversales.
10	53,80 (dir. sud)	Idem photo #9. Notons les fissures longitudinales multiples provoquées par le trafic et la fatigue du pavage.
11	182,24	Tassement latéral et fatigue du revêtement causés par un drainage déficient.
12	15,35	Déformation, ondulation. L'infrastructure est composée d'un silt argileux et la fondation supérieure contient plus de 12% de passant #200 à cet endroit.

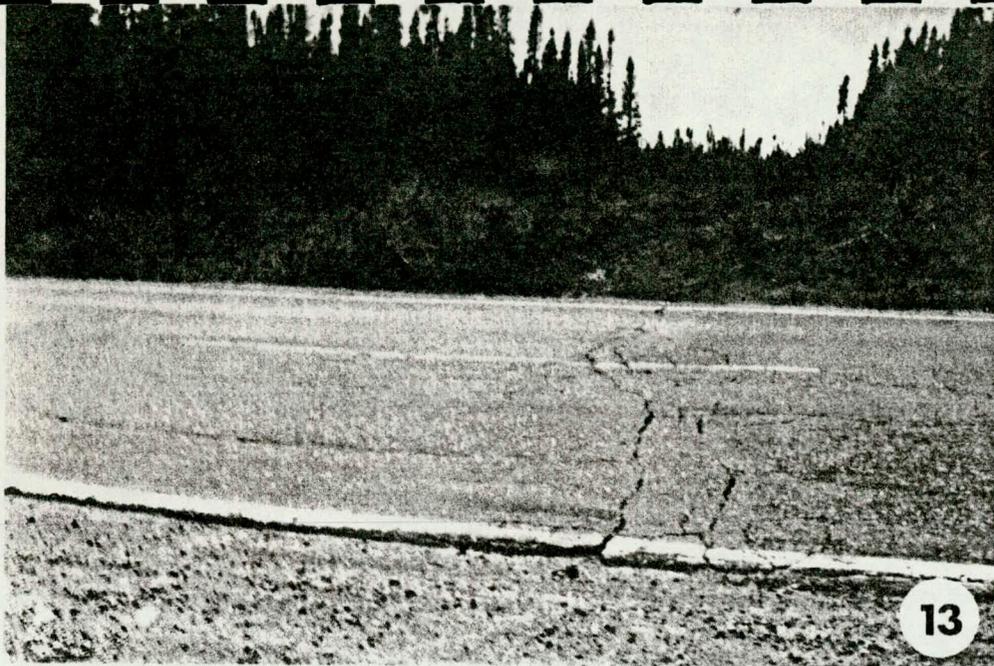
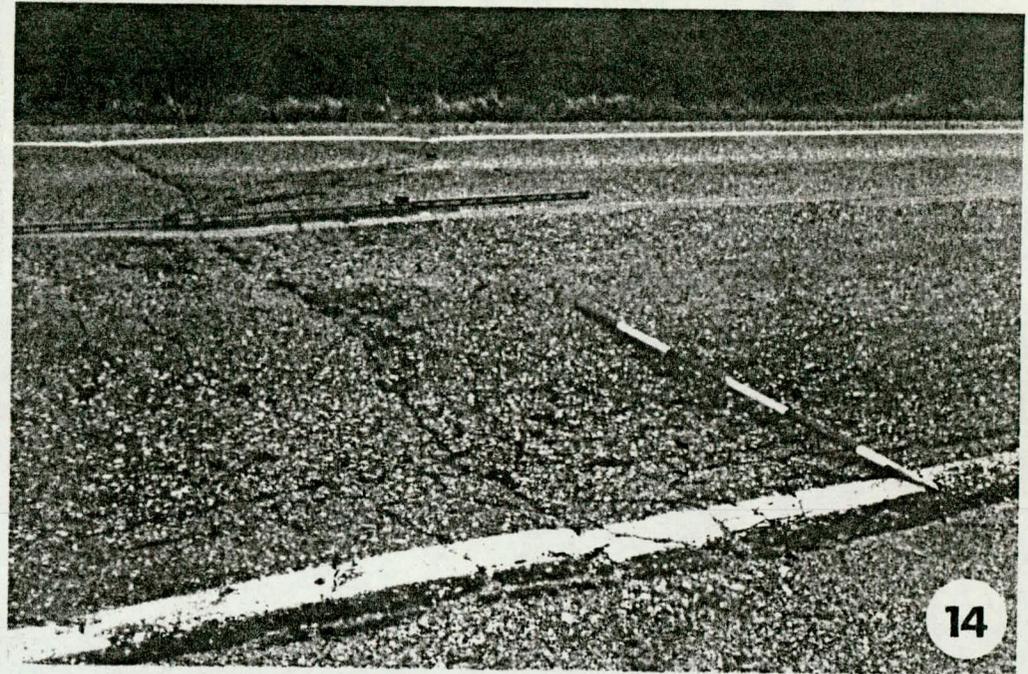
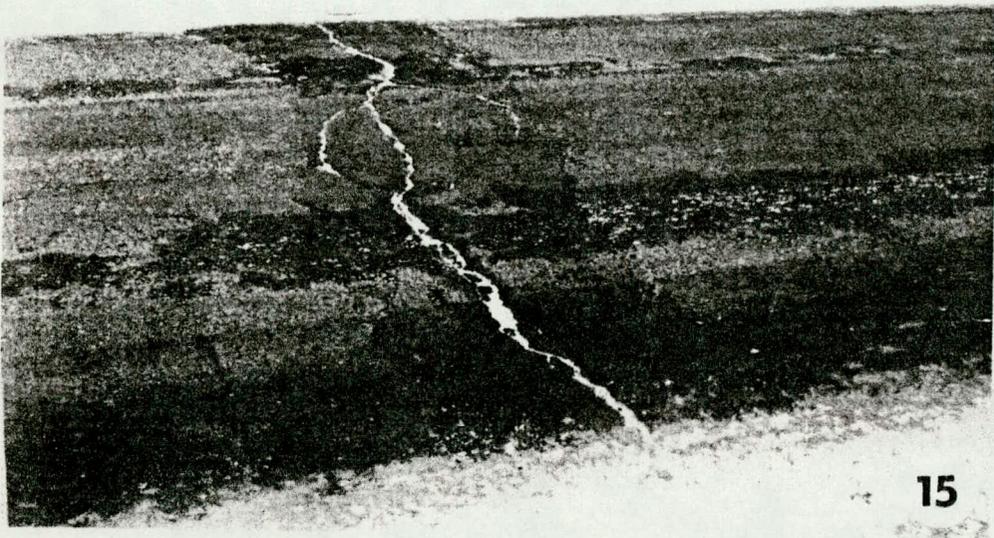
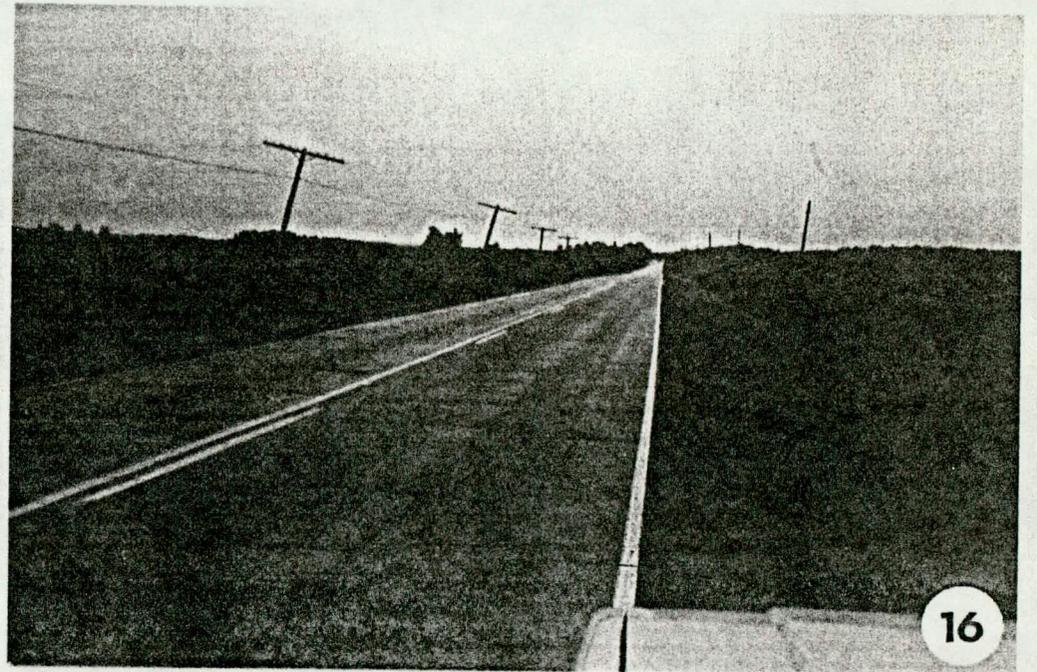
<u>Photo no</u>	<u>km</u>	<u>Description</u>
13	210,62	Fissure transversale multiple (au niveau d'un ponceau) affectant le roulement.
14	118,50 (dir. sud)	Fissure transversale en dépression accompagnée d'arrachement et d'un "Flache".
15	15,47	Réflexion d'une fissure transversale ouverte.
16	6,61	Fissures transversales intenses (planche à laver) affectant le roulement.

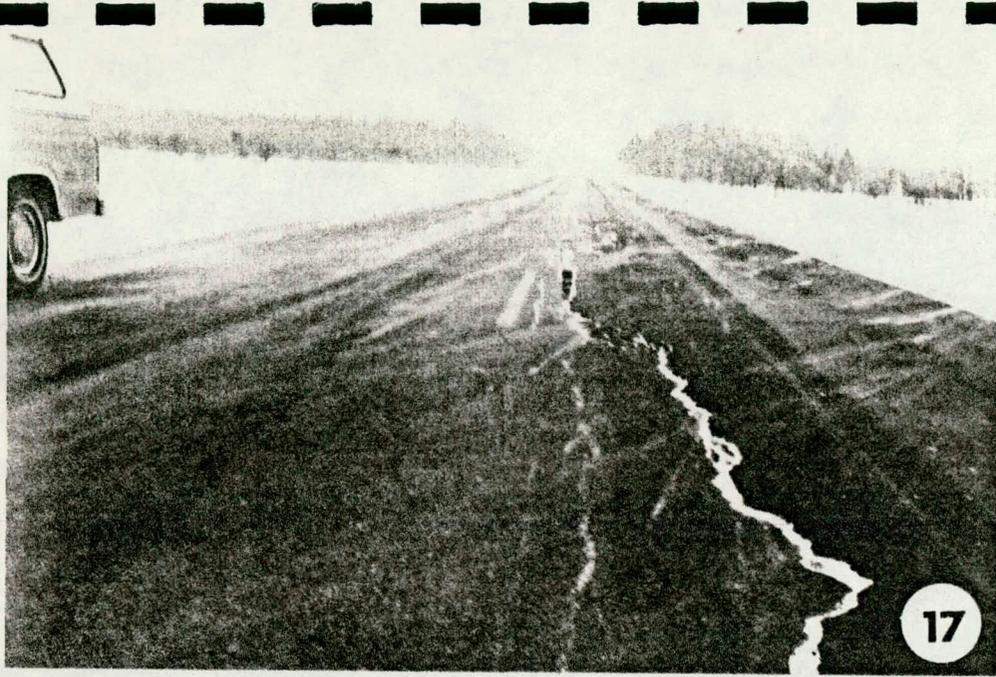
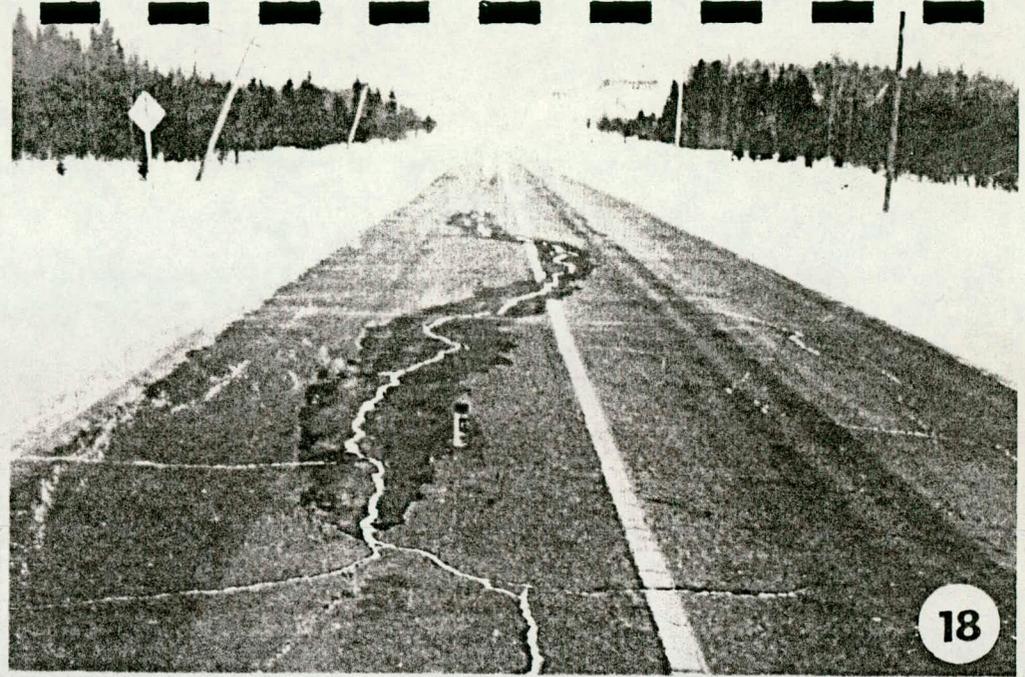
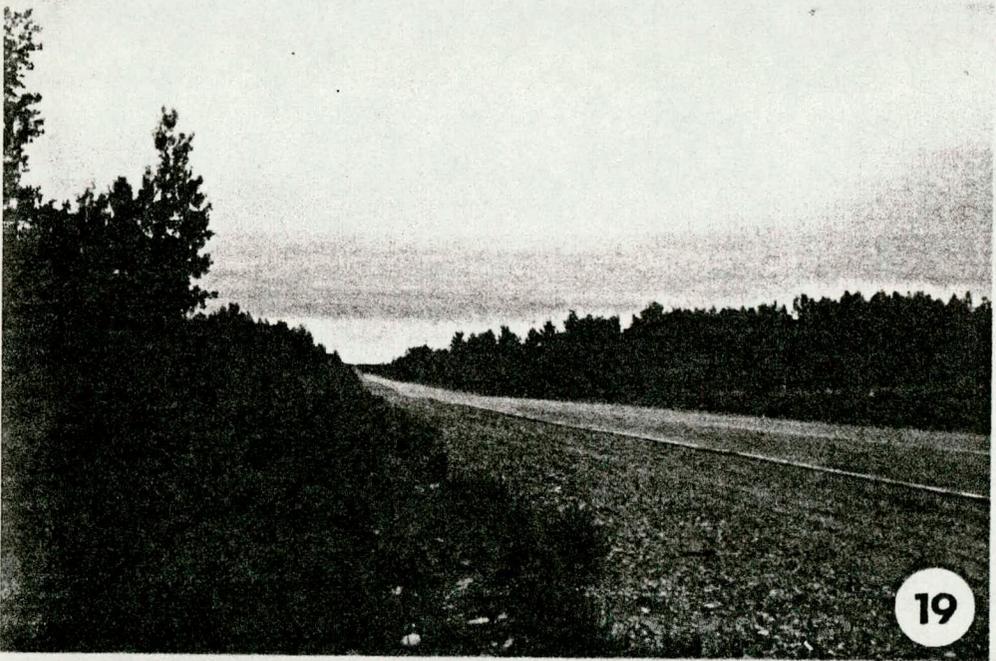
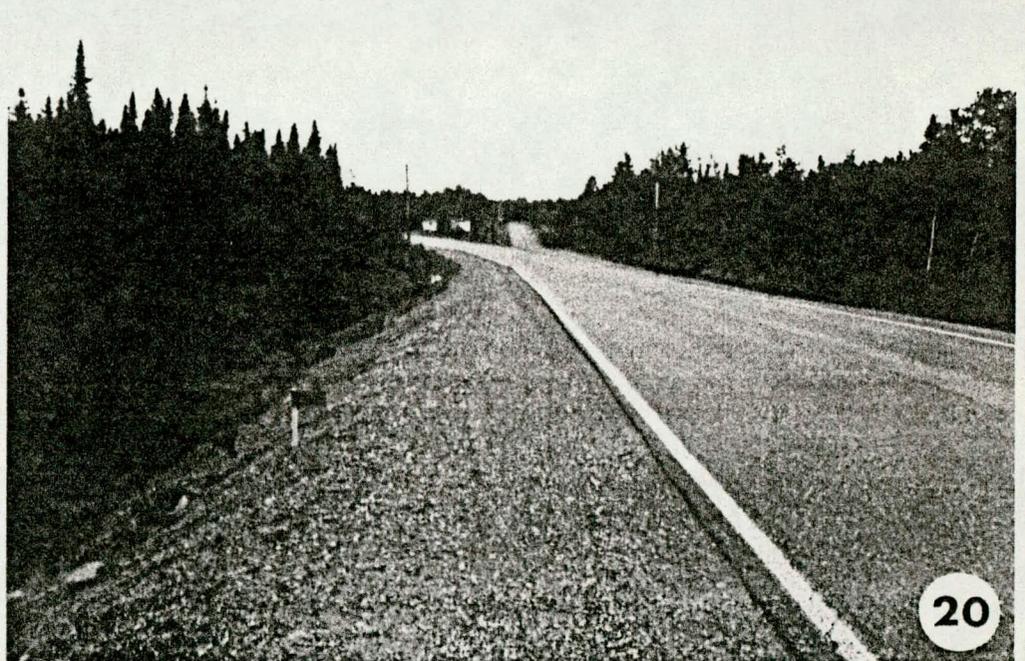
<u>Photo no</u>	<u>km</u>	<u>Description</u>
17	65,81	Lézarde au centre (C) provoquée par le gel.
18	4,59 (dir. sud)	Lézarde en réflexion.
19	75,0	Déformation, ondulation.
20	26,7	Déformation et désordre du profil transversal dans une couche (affaissement de la voie intérieure).

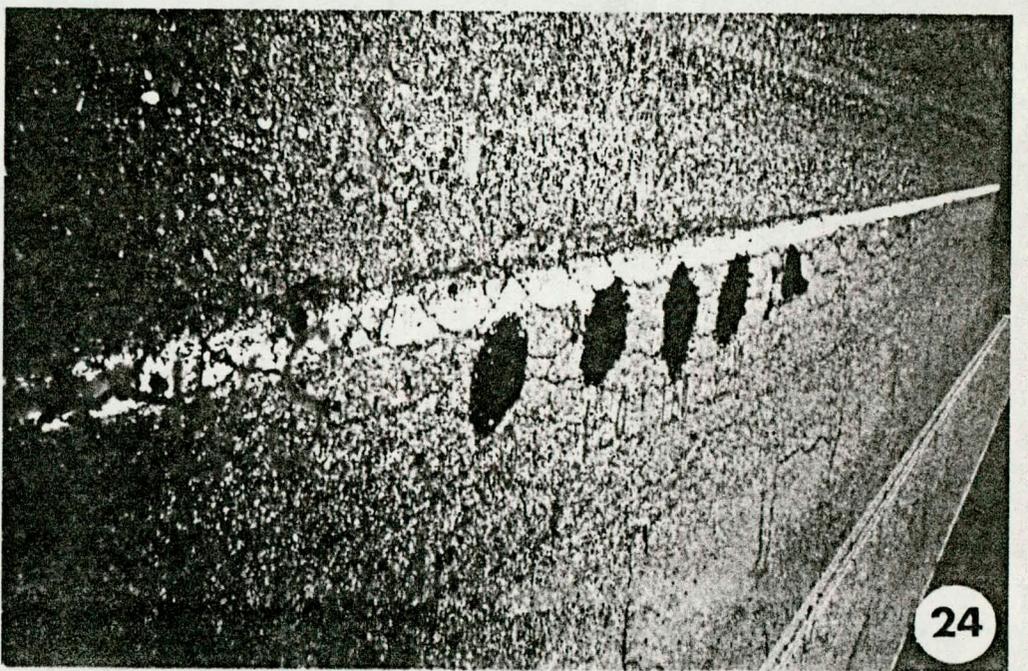
<u>Photo no</u>	<u>km</u>	<u>Description</u>
21	—	Aspect d'un sol organique saturé d'eau. *
22	—	Idem photo #21.
23	212,24	Stratigraphie d'un sondage rencontrant de la matière organique à faible profondeur (0,75 cm).
24	52,46	Idem photo #23. Les chiffres indiquent le niveau inférieur de chaque couche représentée par l'échantillon.

(*) : La présence de ces matériaux était surtout limitée aux endroits où la route est orientée est-ouest et loin des dépôts morainiques. Par contre on se souviendra de la route 111 (entre Val D'Or et La Sarre) orientée est-ouest qui traverse les savanes formées entre les cordons des dépôts morainiques.

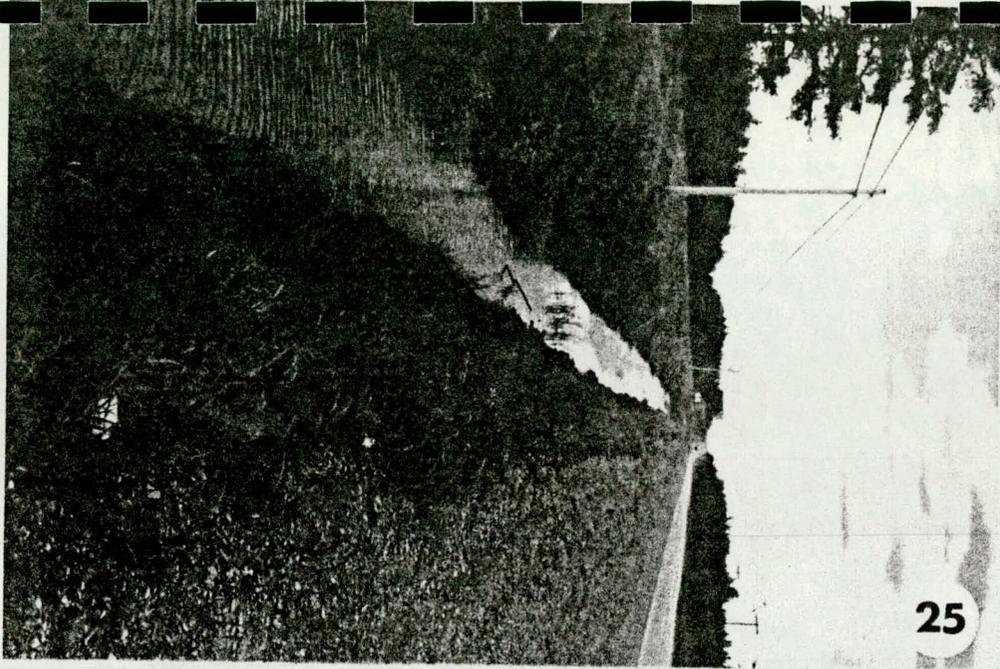
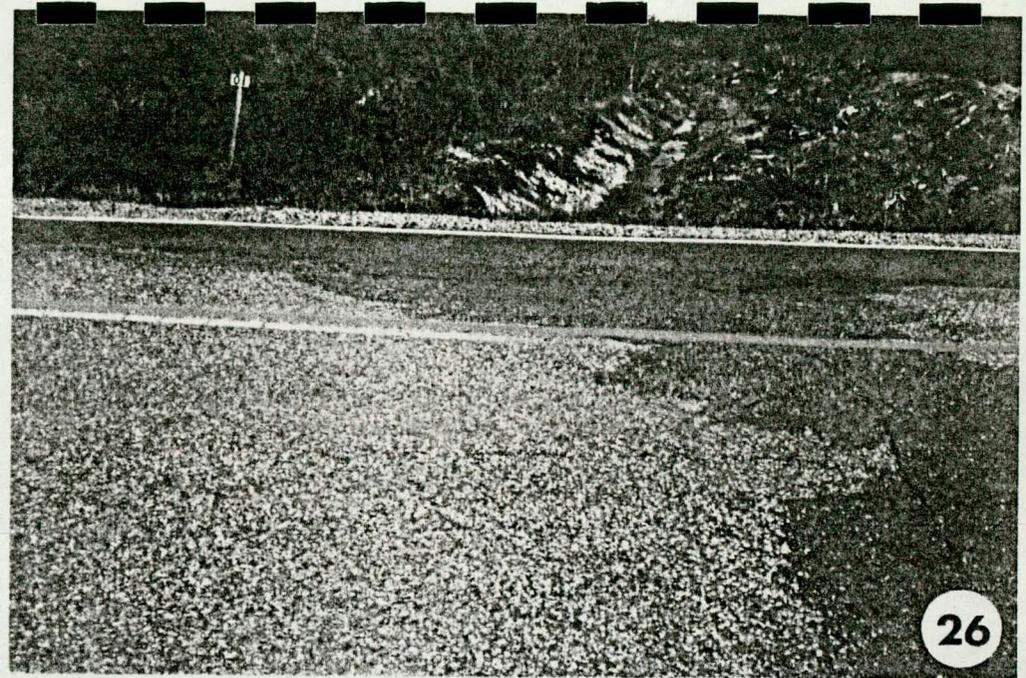
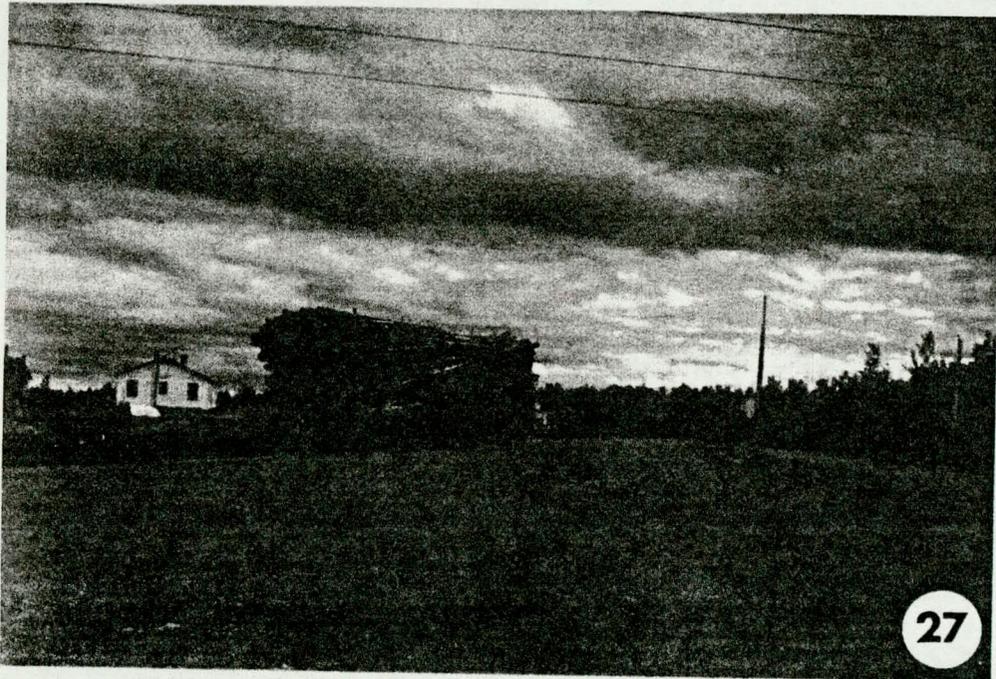
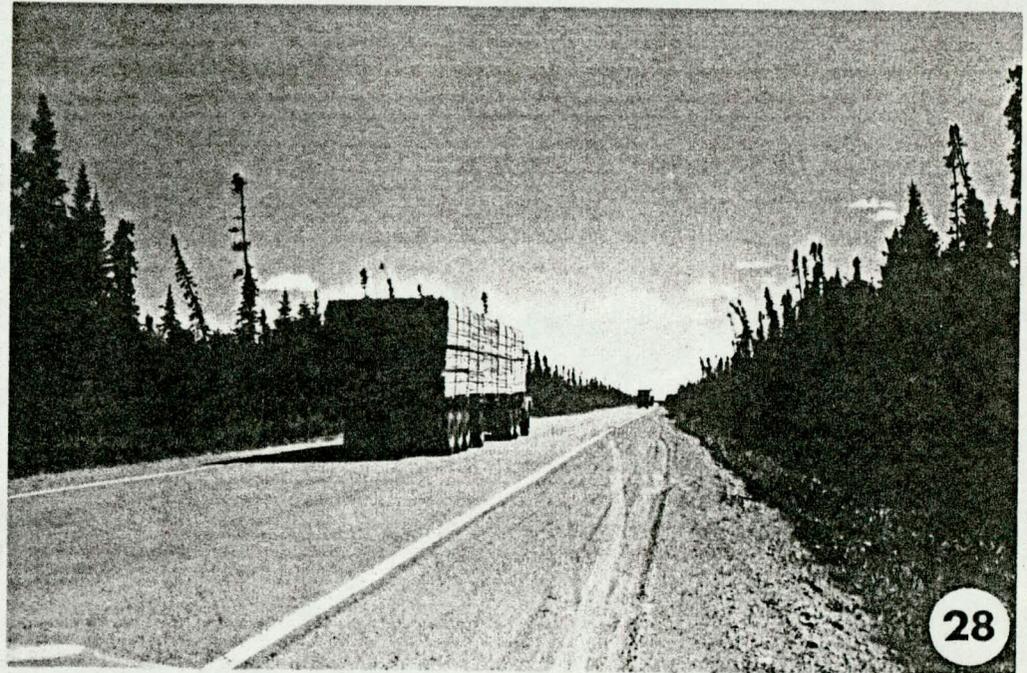
<u>Photo no</u>	<u>km</u>	<u>Description</u>
25	48,30 (dir. nord)	Drainage pauvre (l'eau stagnante dans le fossé), profil bas de la chaussée dans une zone à topographie défavorable.
26	207,46	Canal transversal d'évacuation d'eau vers une décharge, dans des conditions topographiques défavorables au drainage.
27	—	Trafic très lourd empruntant généralement le tronçon étudié.
28	—	Idem photo #27.

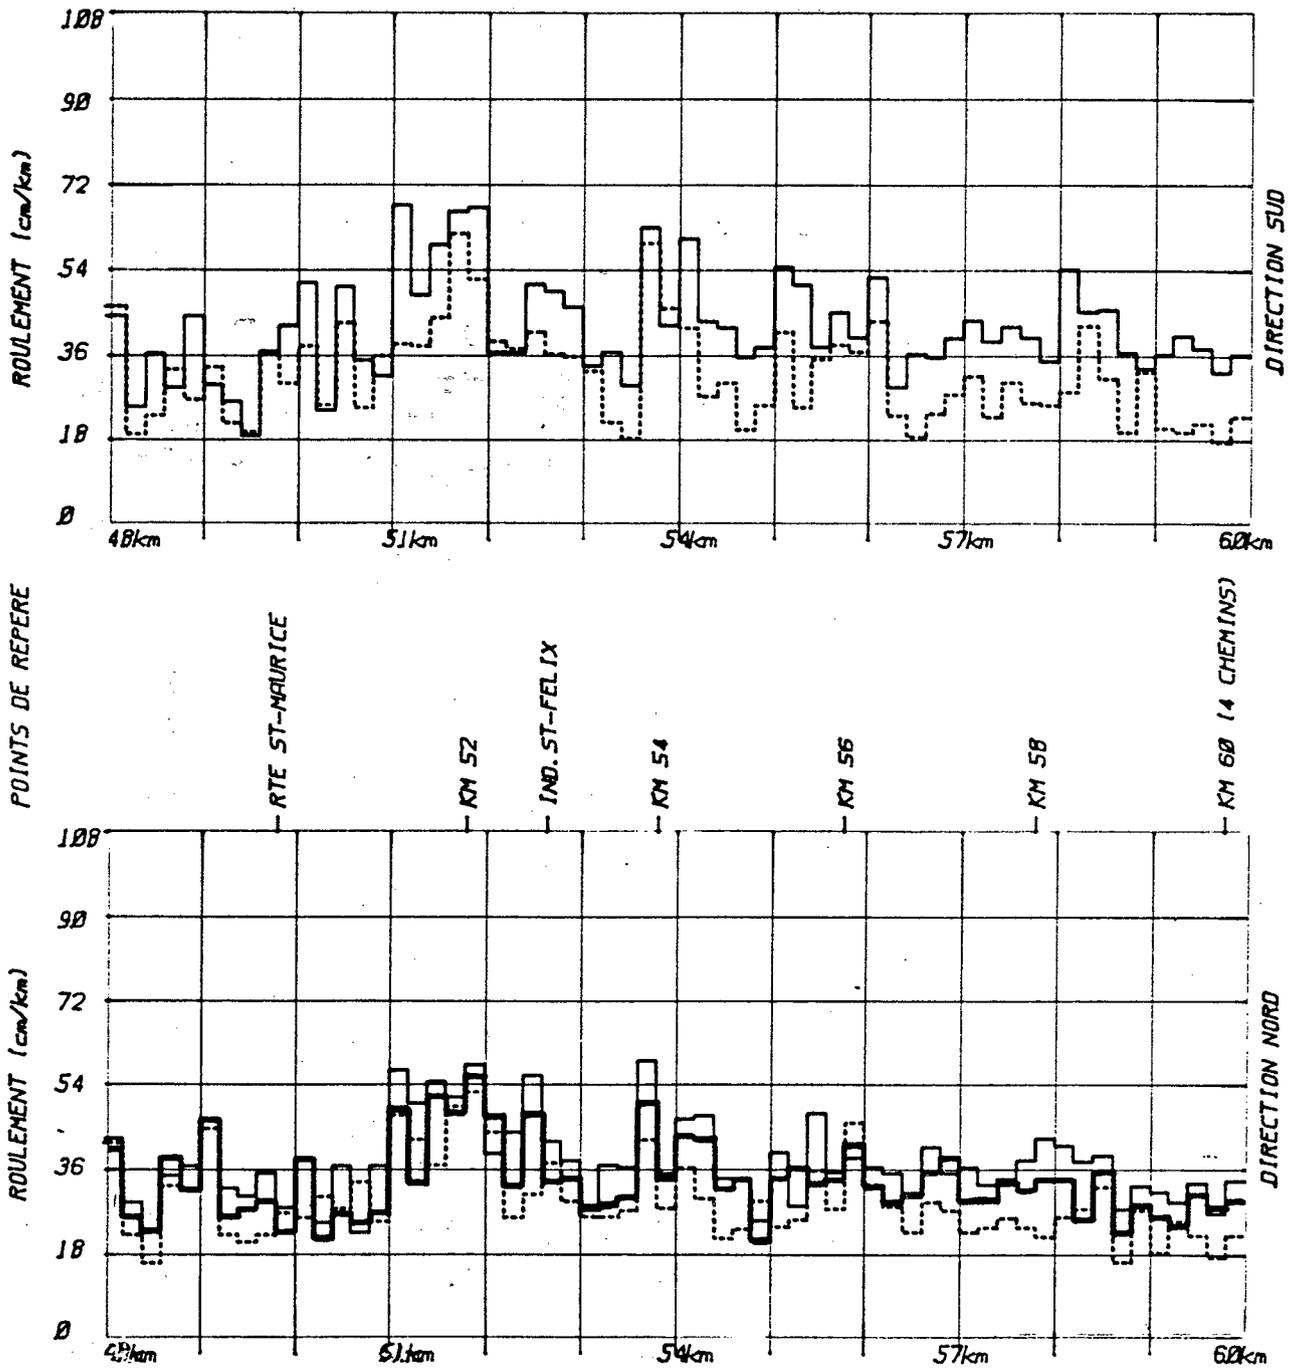
FIGURE 2 QUALITE DE ROULEMENT 'MAYS'

Les résultats obtenus avec le Mays le 14 août 1985 et le 13 mai 1986, sont illustrés à la figure 2 et sont résumés au tableau 1. L'analyse de ces résultats indique que le roulement sur plus de 35% du tronçon (78 km) est affecté par divers types de dégradations et varie de plus ou moins cahoteux à mauvais. Cette qualité de roulement est plus mauvaise dans la voie en direction sud que dans la voie nord et ce, en raison du fait que les camions sont généralement chargés lorsqu'ils circulent en direction sud. Sur le reste du tronçon, soit sur quelque 144 km (65% du total), le roulement varie de bon à passable.
