**LE MICROREVETEMENT (M.R.)
(SUIVI DE COMPORTEMENT)**

**ROUTE 112 ET 116
ST-HUBERT, ST-BRUNO**

OBJET: Microrevêtement (M.R.); Suivi de comportement
Routes: 116 et 112
Munic.: Carignan
C.E.P.: Chambly
Contrat: 656-1413-0
N/Réf.: 0116-01-190(25)90

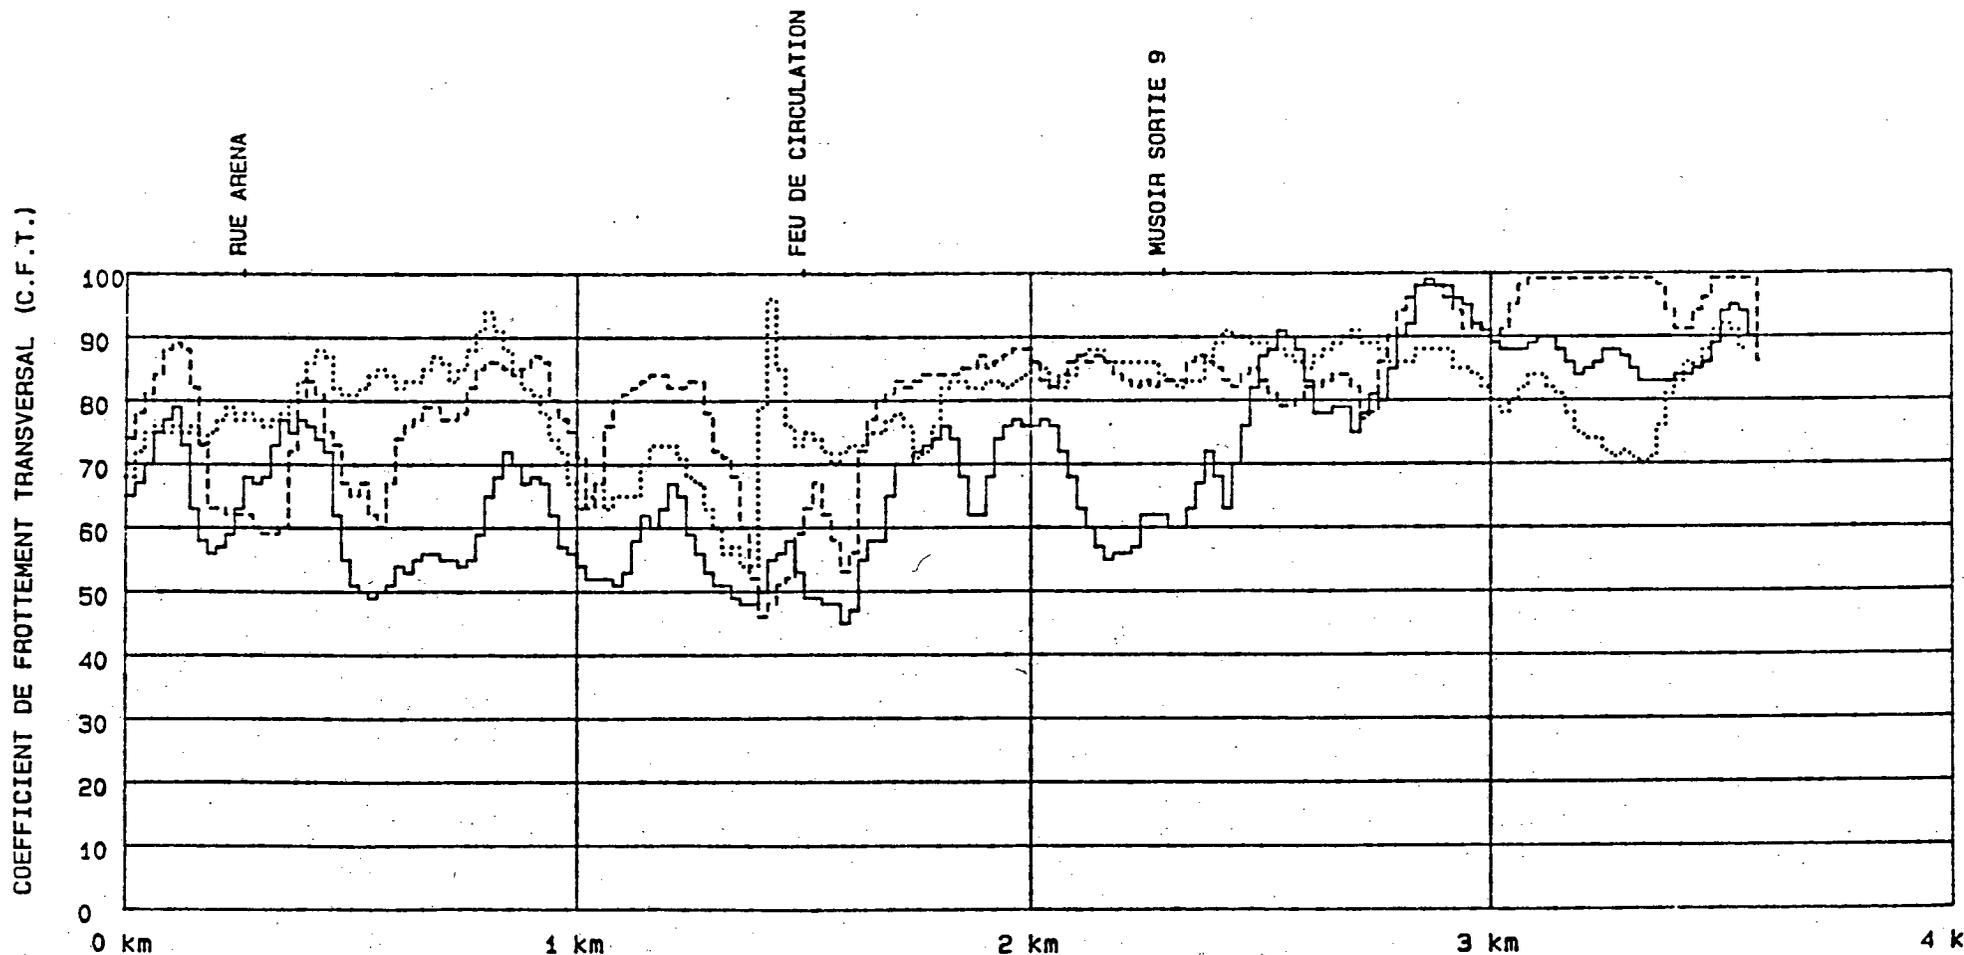
Figure 4

Les résultats de relevés SCRIM apparaissant aux figures 4, 5 et 6, comparés à ceux effectués le 10-04-90 (figure 3) confirment la baisse générale du CFT après 8 mois de service. Le tableau 1 démontre que cette baisse est de 17% pour le CFT moyen et de 24% pour le CFT minimum dans la voie de dépassement en direction ouest.

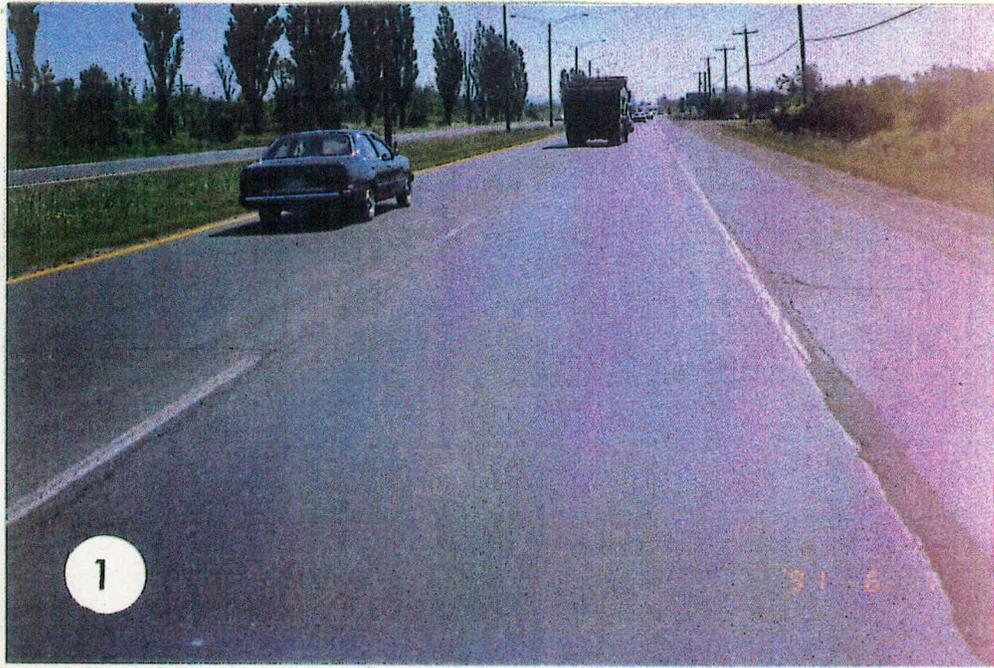
Lors de ces relevés nous avons noté une évolution non uniforme des textures de surface. L'impact du trafic avait affaibli considérablement la macrotecture dans les roulières; la surface y était plus lisse et plus luisante et les granulats étaient arrachés ou cisailés en y laissant des cavités (photos 1, 1A et 20). Ces cavités où on peut voir la partie restante du granulat cassé ont été comblés par le fluage de la matrice bitumineuse dans les zones fortement sollicitées, tel qu'à l'approche des feux de circulation (zones d'accélération-décélération, photos 2, 3 et 9).

<u>Photo no</u>	<u>km</u>	<u>Description</u>
1		Vue générale de la surface du micro-revêtement (M.R.). Remarquer l'aspect riche de la texture dans les traces de roues.
2	0+200 Dir. Est	Démontre la luisance de la texture et son aspect riche provoqués par la sollicitation du trafic.
3	0+164 Dir. Ouest	Affaiblissement des textures de surface en gros plan. A noter la texture strillée provoqué par la jute attachée à l'arrière du répandeur lors de la pose du M.R..
4	1+950	Une profondeur d'ornière variant de 0 à 10 mm peut être attribuable à l'arrachement des granulats, au fluage du M.R. ou de la couche de correction sous-jacente ou à l'ensemble de ces phénomènes.

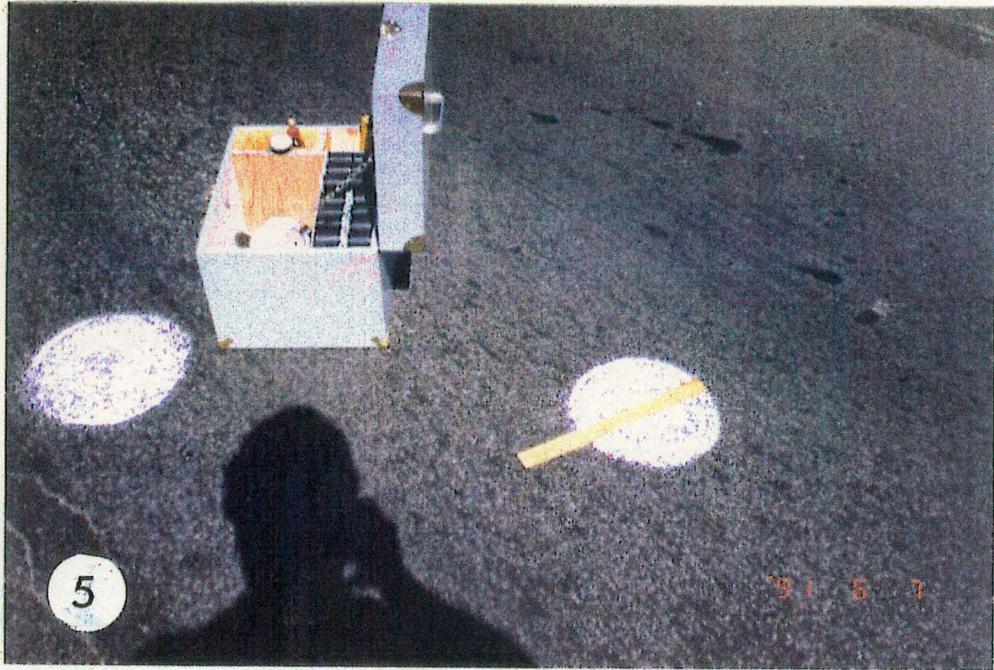
Lors des mêmes relevés, nous avons noté des taches de ressuyages et de placards très perceptibles dans les roulières (photos 5 à 8 et 15). Par contre, hors de celles-ci, les textures étaient fortes et le M.R. avait bien conservé son épaisseur initiale (photos 17 et 21).

<u>Photo no</u>	<u>km</u>	<u>Description</u>
5	1+100 Dir. Ouest	Les essais à la tache de sable ont confirmé une texture extrêmement faible dans les roulières allant jusqu'à 0,37 mm de profondeur.
6	0+340 Dir. Ouest	Démontre le ressuage, les placards et la texture affaiblie par le trafic.
7		Ressuage et placard ponctuel.
8	1+100 Dir. Ouest	Idem à la photo #7.

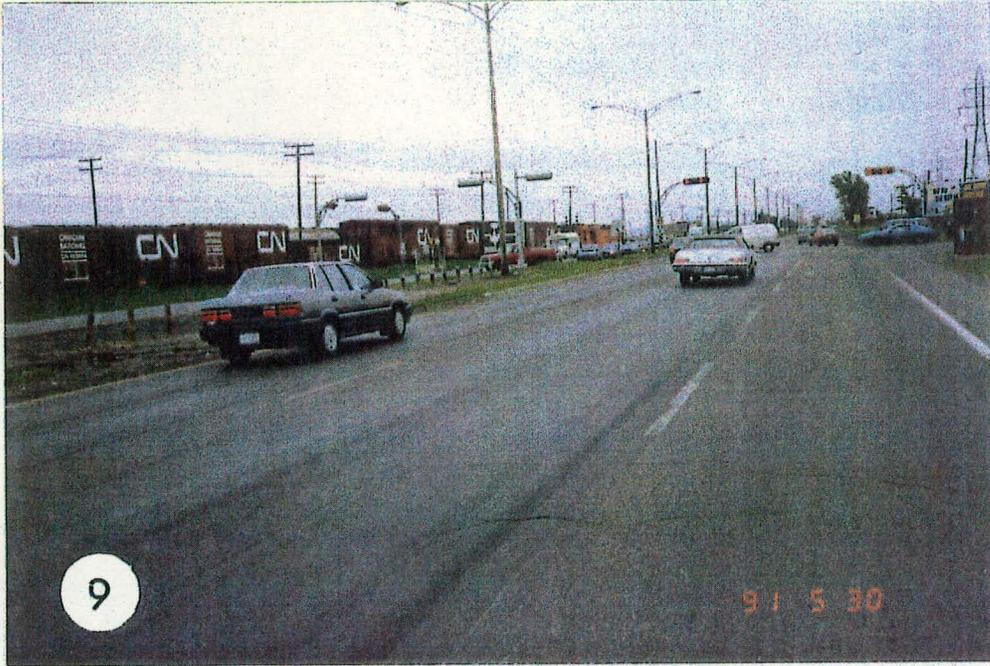
certaine autoréparation (photos 9, 11 et 12). Remarquons que les expériences Européennes, n'avaient pas donné elles non plus des résultats satisfaisants vis-à-vis de l'obturation des fissures malgré la grande tenacité de l'émulsion que contient le M.R..

<u>Photo no</u>	<u>km</u>	<u>Description</u>
9		Aspect général de la surface de roulement et de l'évolution de la texture à l'approche des feux ce circulation (zone de décélération).
10		Idem à la photo #9 en gros plan.
11		Autoréparation des fissures provoquées par l'impact du trafic de la matrice bitumineuse du M.R. ou par la couche de correction sous-jacente.
12		Idem à la photo #11.

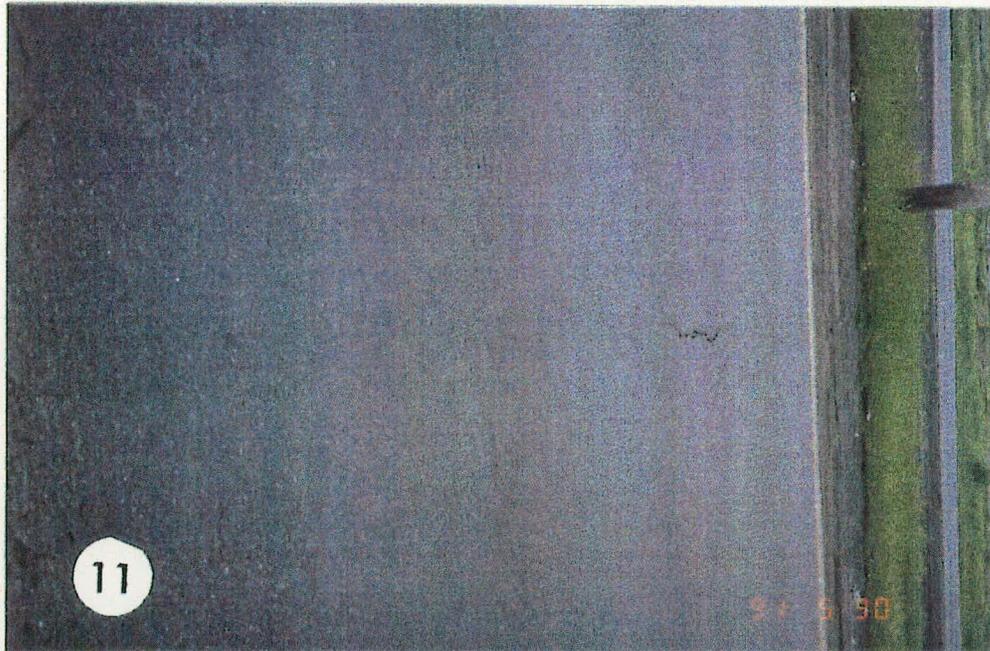
Pour ce qui est des fissures, nous avons noté la réapparition presque complète et immédiate de ces dégradations sur le M.R.. Cependant dans les traces des roues le fluage de la matrice d'enrobé avait favorisé

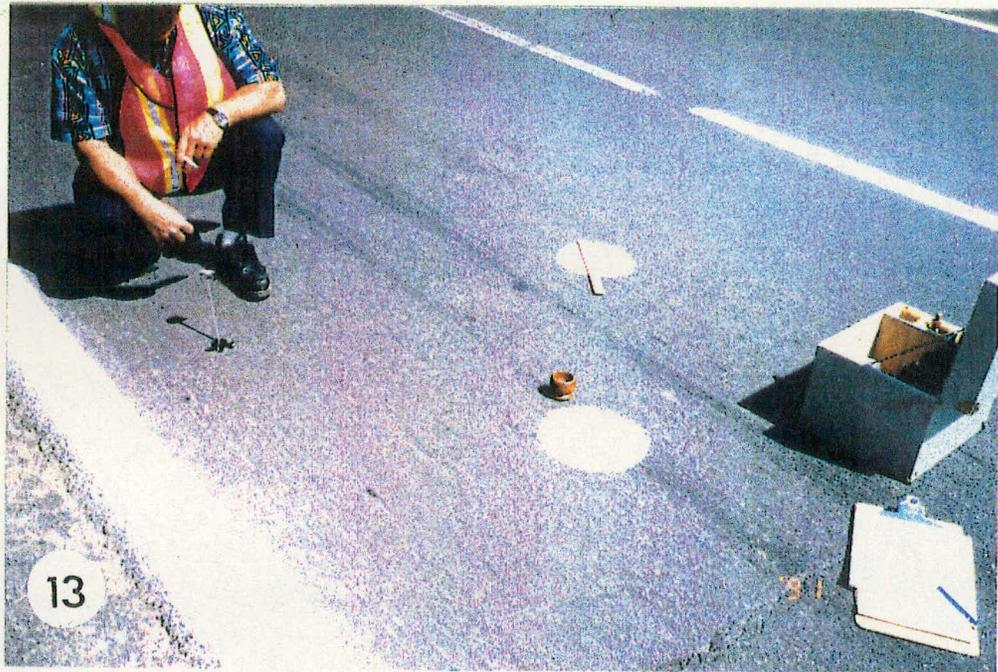
<u>Photo no</u>	<u>km</u>	<u>Description</u>
13	2+880 Dir. Ouest	Les essais à la tache de sable ont démontré une baisse significative des textures dans les roulières en comparaison avec le centre des deux roulières. Les hauteurs de sable mesurées sont de 0,40 et 0,50 mm respectivement.
14	0+780 Dir. Est	Mesure la macro-texture relativement forte entre les deux roulières. Remarquer l'effervescence des granulats calcaireux avec HCL (centre de la photo).
15	1+380 Dir. Ouest	Ressuage intense provoqué par le freinage des véhicules lourds dans la zone de décélération.
16	1+625 Dir. Ouest	Surface lisse en l'absence de la macro-texture. Remarquer le ressuage dans les roulières.

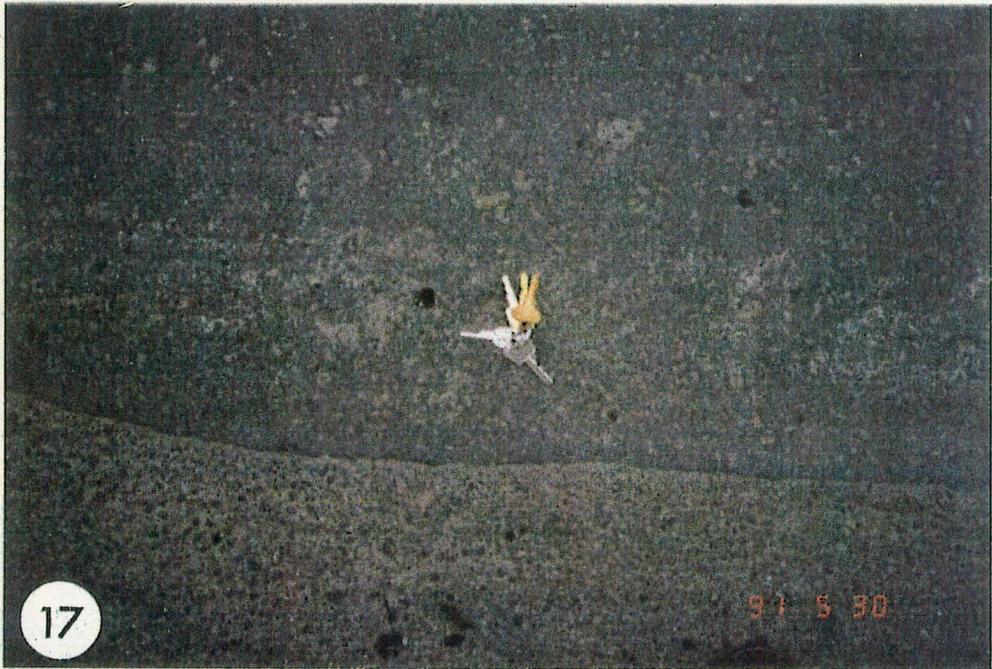
<u>Photo no</u>	<u>km</u>	<u>Description</u>
17		Démontre le bord du micro-revêtement sur l'ancien revêtement.
18	0+403 Dir. Ouest	Pelade actuelle.
19		Pelades assez fréquentes.
20	2+880 Dir. Ouest	Démontre l'usure de surface dans les roulières. Remarquer les cavités laissées par l'arrachement ou le cisaillement des granulats.

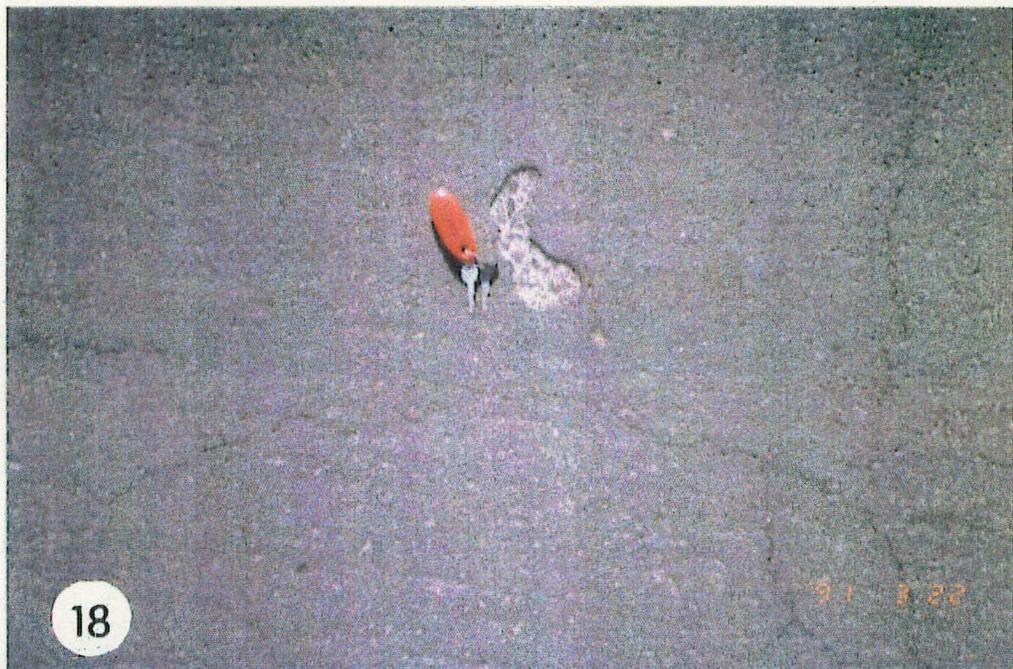
Il faut souligner aussi la présence de quelques pelades ponctuelles à certains endroits (photos 18 et 19).

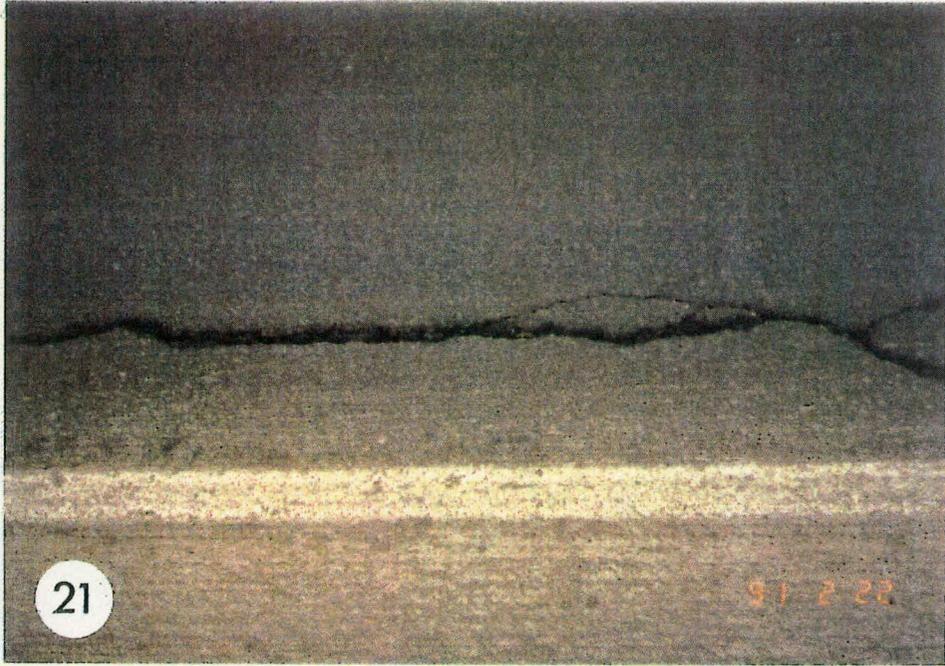
<u>Photo no</u>	<u>km</u>	<u>Description</u>
21		Fissure longitudinale de bordure. Noter l'ouverture de cette dernière malgré l'application du M.R..
22	0+231 Dir. Ouest	L'effritement du pavage sur les lèvres des fissures en raison de l'absence d'un traitement adéquat.
23		La réapparition des dégradations de surface (fatigue) après l'application du M.R..
24		Idem aux photos #21, 22 et 23.

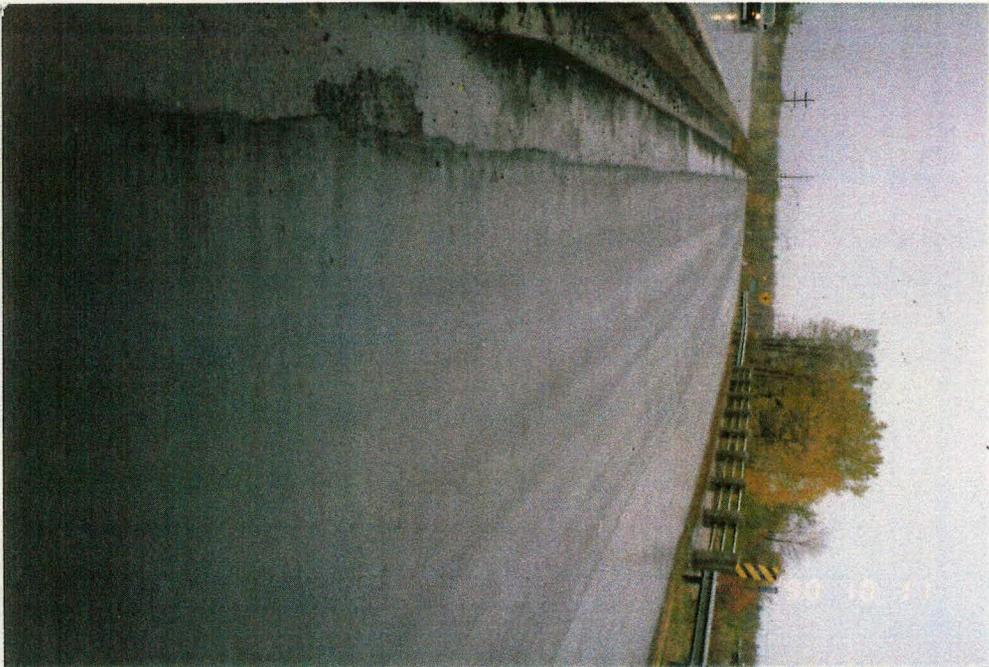
a) Le relevé visuel indique que la texture du micro-revêtement expérimental est très variable et démontre un aspect semblable à un rainurage provoqué par le jute du finisseur (photo 1-3). Nous avons aussi noté des pelades ponctuelles à certains endroits (photos 2). Selon le relevé SCRIM sur ce nouveau procédé, le C.F.T. est très variable et chevauche la ligne des 70. En raison de la pluie abondante tout autre essai d'évaluation de la texture nous a été impossible.

photo	ch.	Remarques:
1	0+100	Aspect general du melange, à remarquer la demarcation dans les roulières après seulement un mois.
2	1+400	Pelades du Micro-revêtement à l'approche du feu de circulation.
3	0+100	Aspect de la texture du melange, semblable a un rainurage.
