REFECTION DE LA ROUTE 117

SAINT-JOVITE @ LOUVICOURT

DOSSIER: 6048-31

T A B L E   D E S   M A T I E R E S

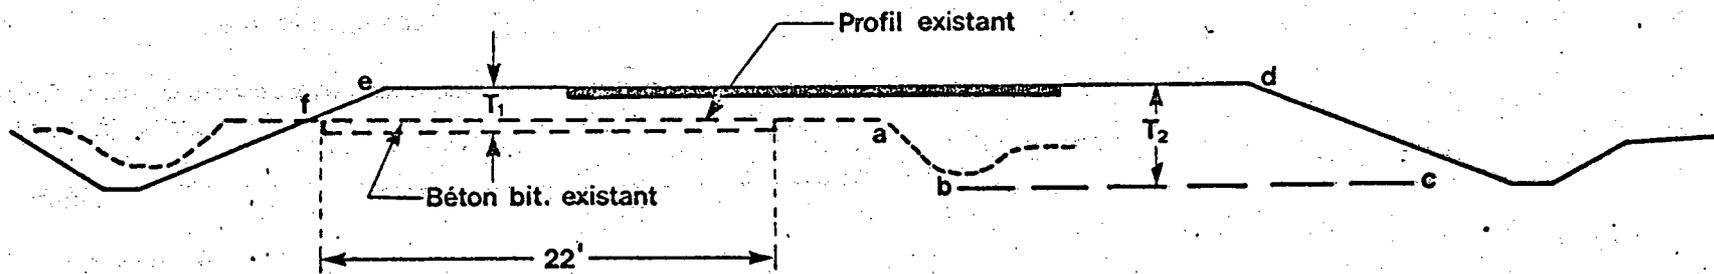
Fig. 1 - Croquis illustrant en coupe transversale un tronçon réparé selon l'un ou l'autre des modes 2E, 3E et 4E. Le profil de la chaussée existante apparaît en pointillé. On trouvera au tableau II les épaisseurs et la nature des matériaux inclus dans  $T_1$  et  $T_2$ .

Le procédé suggéré pour réparer un tronçon selon les indications de la figure 1 (modes 2E, 3E et 4E) est le suivant:

- a) Débarrasser la pente du remblai en "a" de tout détritrus organique et excaver toute la partie sise à droite du remblai (ou du déblai) jusqu'à une profondeur  $T_2$  sous le niveau terminal de la future chaussée.
- b) Lorsqu'il s'agit du mode 4E, scarifier le revêtement existant et le déposer dans un lieu approuvé. Scarifier

ensuite la fondation existante sur une épaisseur minimum de 6 pouces, la débarrasser des cailloux supérieurs à 3 pouces qu'elle pourrait contenir et la redensifier conformément aux exigences du cahier des charges.

- c) Remblayer jusqu'au niveau  $\bar{ed}$  selon les données du tableau II.
- d) Poser le revêtement bitumineux et finalement la partie supérieure des accotements.
