SUIVI ENVIRONNEMENTAL DU PROJET  
DES AÉROPORTS NORDIQUES

Service de l'Environnement

**SUIVI ENVIRONNEMENTAL DU PROJET  
DES AÉROPORTS NORDIQUES**

**Mars 1988**

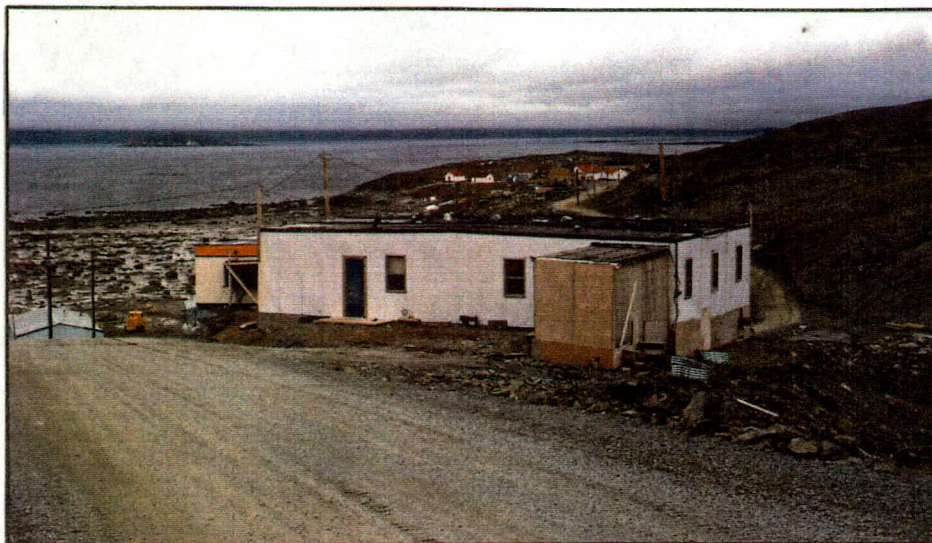
Le campement utilisé par l'entrepreneur responsable de la construction de l'aéroport nordique de Kangirsuk, Arenco, est situé le long de la route d'accès à l'aéroport. Il a cependant été vendu à la firme qui construit les habitations dans le village. Ainsi, il n'est pas certain que ce campement, dans l'emprise du Ministère, soit démonté après la fin des travaux (fig. 1).

FIGURE 1: VUE D'UNE PARTIE DU CAMPEMENT DE L'ENTREPRENEUR  
(Côté ouest de la route d'accès)

- 1) de s'assurer lors de l'attribution des contrats, que les clauses de transfert d'installations, s'il y a lieu, obligent les propriétaires à remettre le site du campement à son état naturel dès que possible;
- 2) d'enlever de l'emprise du Ministère, tout bâtiment issu d'un campement ou non; de le situer dans un lieu adéquat selon les législations appropriées et l'accord de la municipalité concernée ou de le détruire, s'il le faut; de réaménager ce site pour qu'il retrouve rapidement son aspect naturel.

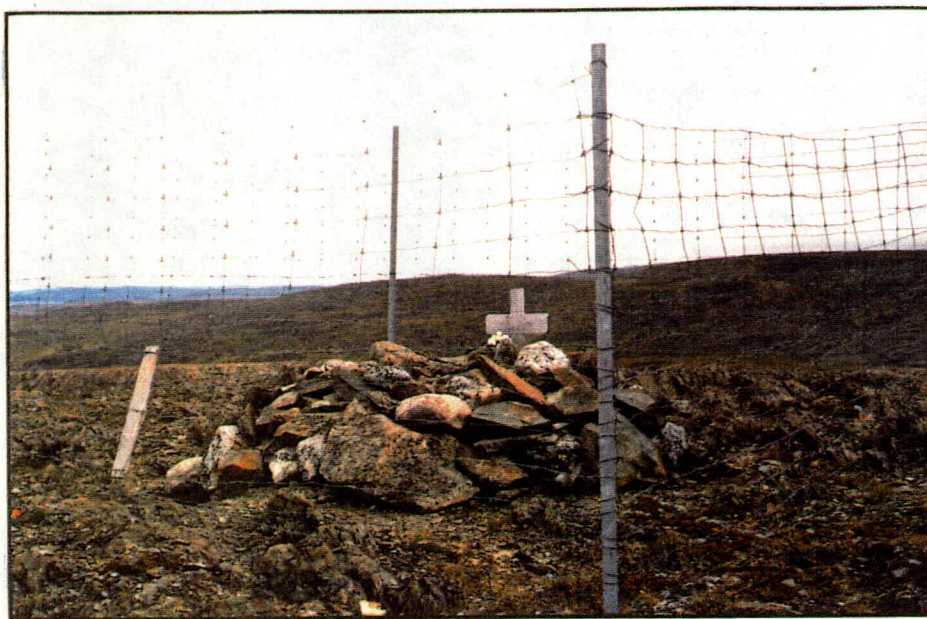
Une clôture de protection en treillis métallique a été installée autour d'une tombe isolée, située du côté ouest de la piste, près de l'aérogare, sur le bord du chemin d'accès (ch. 0+0) (fig. 2).

FIGURE 2: SITE DE SÉPULTURE SITUÉ A PROXIMITÉ DE L'AÉROGARE  
LE LONG DE LA ROUTE D'ACCÈS

Selon nos observations, il y aurait lieu, après consultation avec la municipalité, d'enlever cette clôture pour la remplacer par une clôture plus esthétique, par exemple : une clôture de bois avec une porte d'accès.

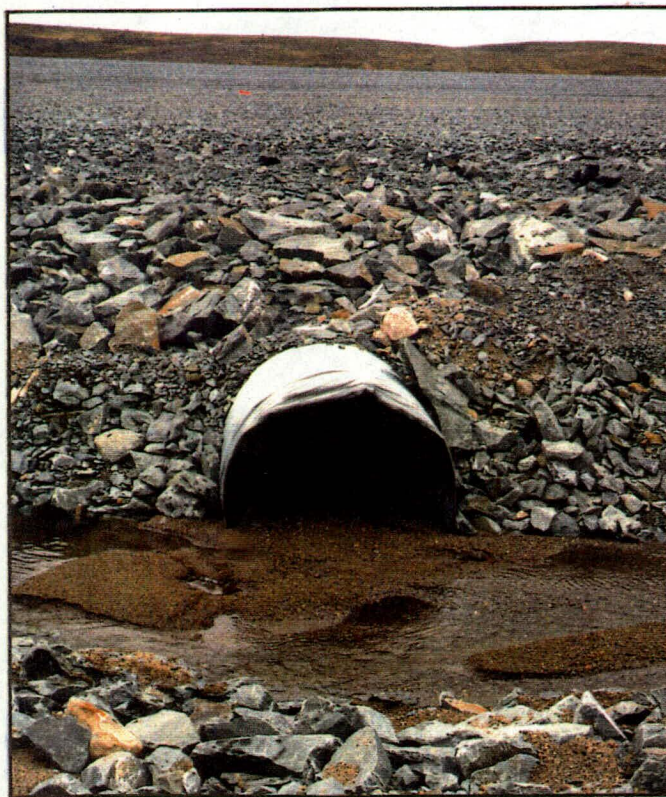
Le drainage aux abords de la piste nous apparaît comme étant problématique. Premièrement, les fossés ne sont pas continus du côté est de la piste. L'eau d'écoulement de surface provenant de la colline adjacente n'est pas captée par les fossés et passe sous la piste. Deuxièmement, les deux ponceaux situés approximativement aux chaînages 1+100 et 1+500 sont remplis de sédiments (fig. 3).

FIGURE 3: PONCEAU DU CHAINAGE 1+100 COLMATÉ PAR LES SÉDIMENTS (SABLE ET GRAVIER)

La présence de ces sédiments dans l'eau de drainage s'explique par le décapage de grandes surfaces aux abords de la piste (côté est) afin de rencontrer les normes de zonage aérien. L'érosion apporte ces sédiments et le sol devrait être stabilisé par la remise en végétation. D'ailleurs, M. Michel Allard du Centre d'études nordiques de l'Université Laval a fait une recommandation semblable dans le cadre du programme de recherche sur les infrastructures de transport en milieu de pergélisol (comm. personnelle, 1987). Le projet de végétalisation pourrait suivre le devis général préparé à cette fin pour le ministère des Transports.

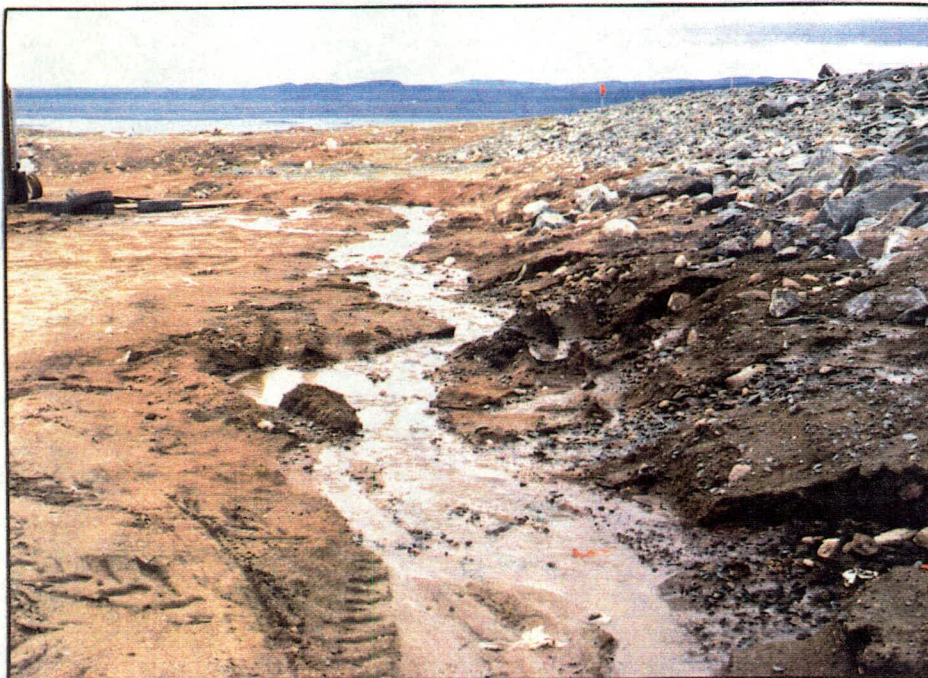
Finalement, la présence de pergélisol près du chaînage 0+900 rend difficile le drainage de cette zone. D'ailleurs, en bordure du remblais aux environs du chaînage 0+600, il y a du ruissellement. Cela indique qu'il y a fonte du millisol ce qui, pourrait endommager la piste à plus ou moins long terme (figures 4 et 5).

FIGURE 4 ÉCOULEMENT SOUS LA PISTE ET LATÉRAL; COTÉ EST DE LA PISTE VERS LE CHAINAGE 0+660

Nous recommandons qu'une étude d'aménagement soit effectuée afin de corriger cette situation.

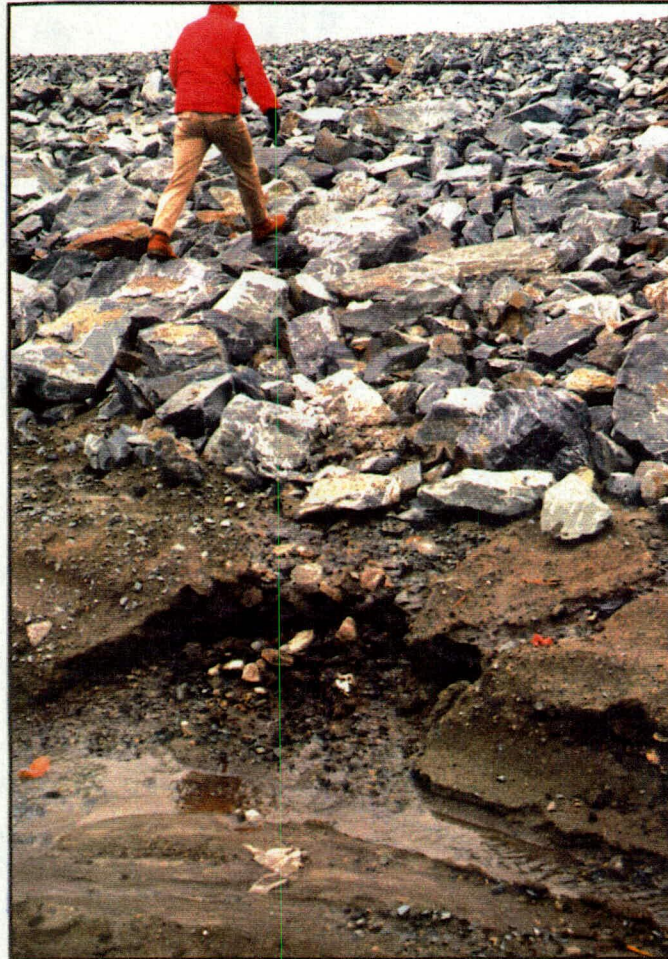
FIGURE 5: ÉCOULEMENT SOUS LE TABLIER DE LA PISTE VERS LE CHAINAGE 0+660.

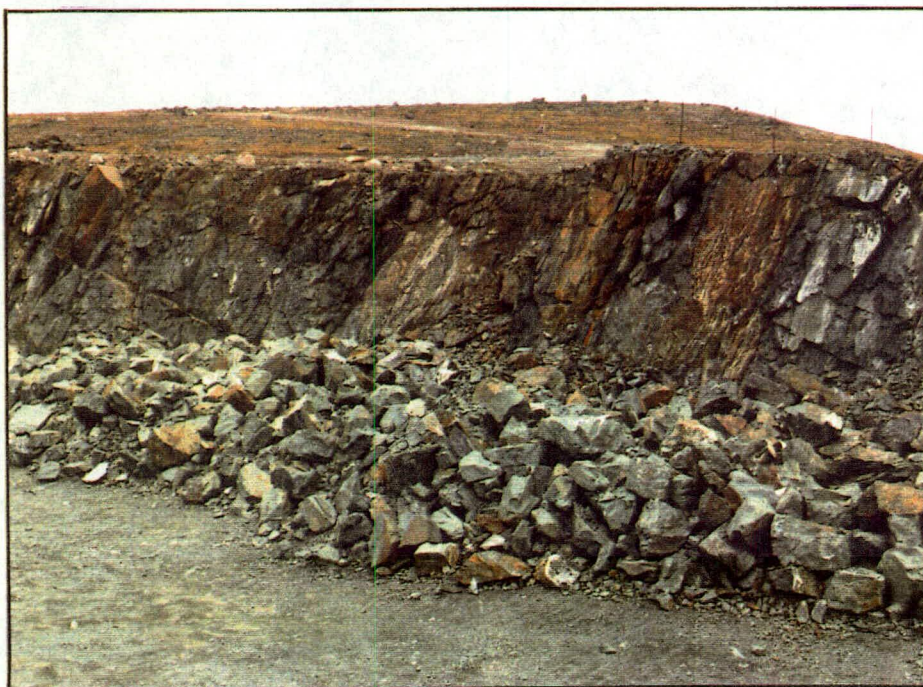
Il est possible que la carrière (voir fig. 6) ouverte par le Ministère pour le projet de piste ne rencontre pas les normes du ministère de l'Environnement en ce qui concerne les papiers. Puisque cette carrière abandonnée représente un danger pour la population locale, nous recommandons que des mesures sécuritaires soient prises, comme par exemple, l'implantation de clôtures autour du site.

FIGURE 6: CARRIÈRE SITUÉE A L'EST DE LA PISTE

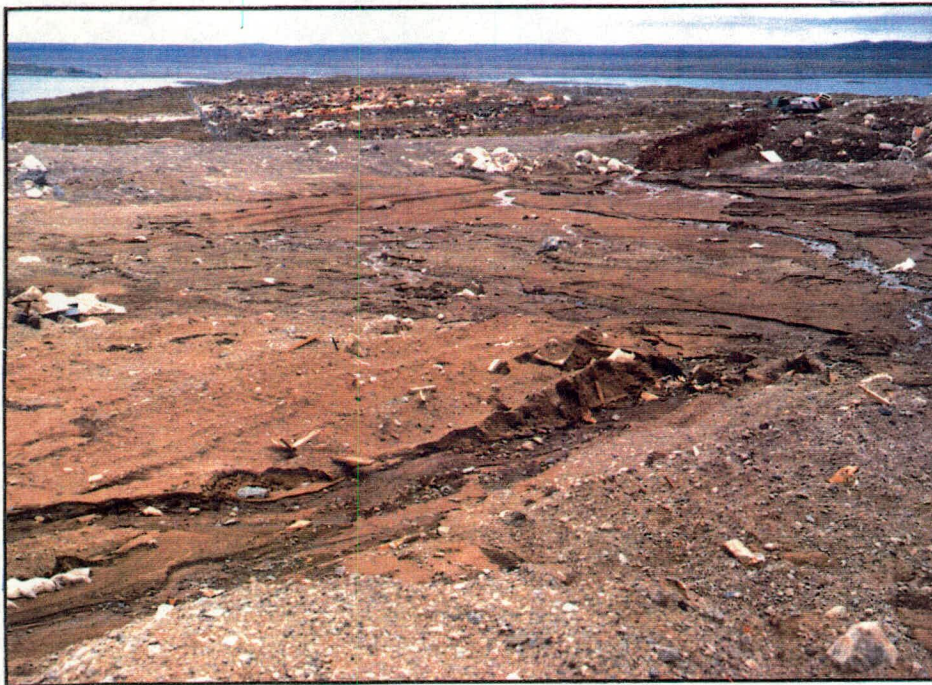
Le dépôt de déchets municipal est situé à quelques centaines de mètres, au bout de la piste (fig. 7). Selon notre étude d'impact (Kangirsuk, p. 100), il devait être déplacé dès que

possible ou devait être réaménagé. Effectivement, une clôture pare-papiers ceinture le dépôt depuis peu. Il n'en reste pas moins qu'il nous apparaît essentiel de relocaliser le site car l'impact visuel (à l'arrivée par avion) et l'aspect sécurité (péril aviaire) sont toujours présents. Nous avons d'ailleurs constaté la présence de nombreux oiseaux dans le dépotoir.

Rappelons que les directives de Transports Canada (1985) indique qu'il n'est pas recommandé d'utiliser des terrains pour l'enfouissement des ordures dans un rayon de 8,0 km (5 milles) ou moins d'un aéroport.

FIGURE 7: VUE SUR LE DÉPOTOIR MUNICIPAL SITUÉ EN BOUT DE PISTE

Nous recommandons d'entamer le projet de relocalisation pour le dépotoir. Des discussions devraient avoir lieu entre le Gouvernement régional Kativik, la municipalité de Kangirsuk,

Transports Canada et Transports Québec afin de trouver un site acceptable. Le site de l'ancienne carrière devrait être considéré comme site potentiel. Evidemment, toute nouvelle relocalisation de site devra faire l'objet d'une approbation du ministère de l'Environnement du Québec.

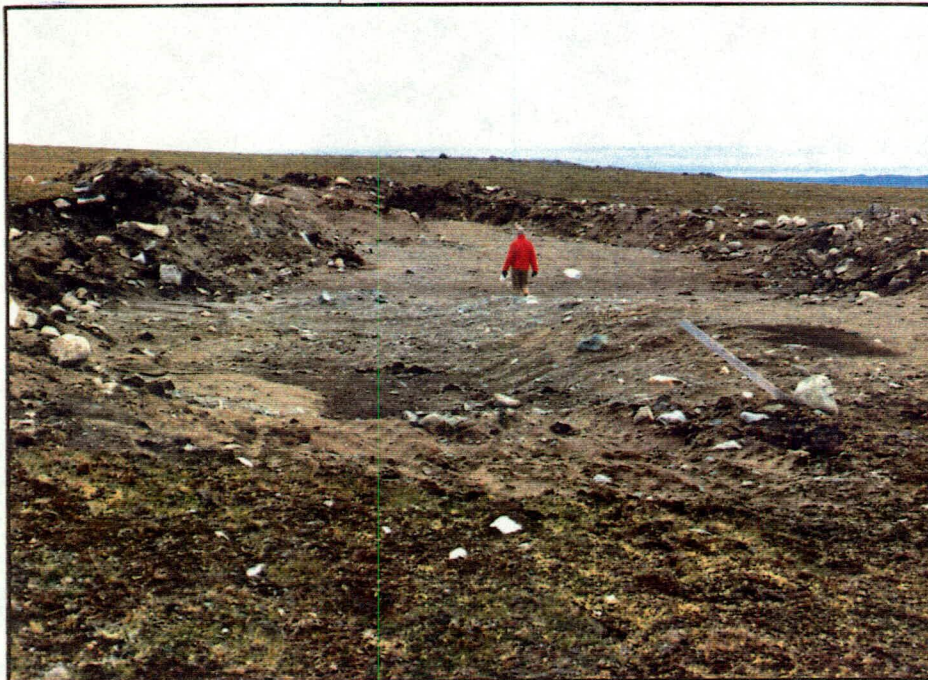
Les recommandations nos 10 et 11 de l'étude d'impact n'ont pas été suivies (p. 120). Elles concernent l'exploitation des bancs d'emprunt en général et dépôt F en particulier. Soulignons, qu'au moment de notre visite, le dépôt E n'avait pas été réaménagé (fig. 8) et que les bâtiments et véhicules de l'entrepreneur occupaient le dépôt F.

FIGURE 8: BANC D'EMPRUNT E NON REAMENAGÉ, COTÉ EST DE LA PISTE

Il est recommandé de réaménager ces dépôts après leur exploitation. Le dépôt F pourrait, aussi, faire l'objet d'une remise en végétation selon le devis général préparé à cette fin pour le ministère des Transports.

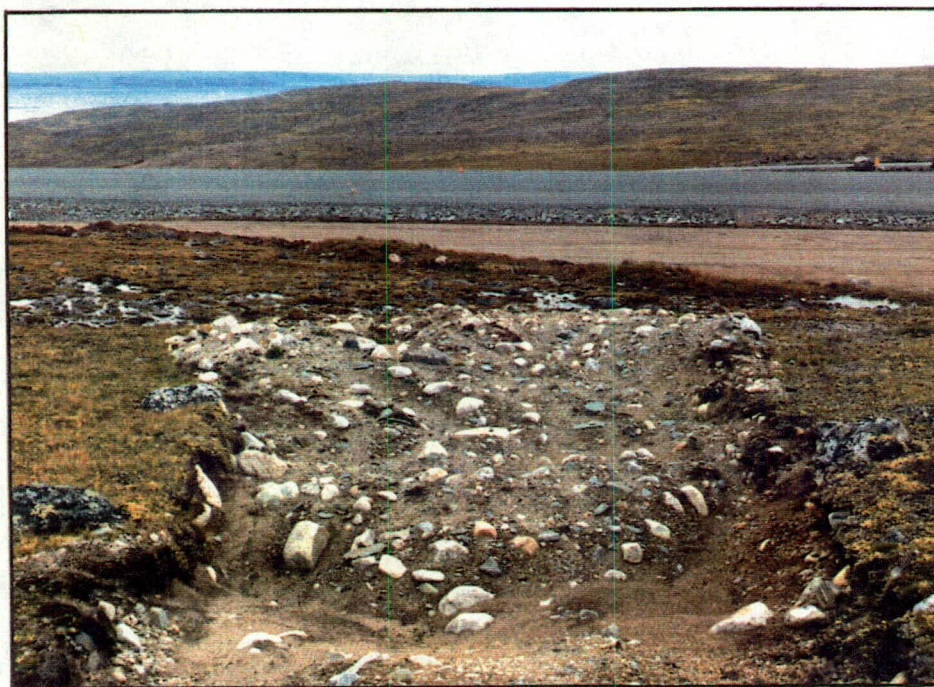
Des excavations dans le tapis végétal et dans les dépôts meubles sous-jacents ont été reliées aux sondages géologiques ou géotechniques (fig. 9). Comme la surface décapée n'a pas été remise en état après les travaux, il est recommandé de réaménager ces ouvertures et de les remettre en végétation dans la mesure du possible. Il serait cependant nécessaire d'insister à l'avenir pour que le matériel retroussé soit remis en place dès la fin des sondages.

FIGURE 9: SONDAGE GÉOLOGIQUE, PRÈS DU BANC D'EMPRUNT E;  
COTÉ EST DE LA PISTE

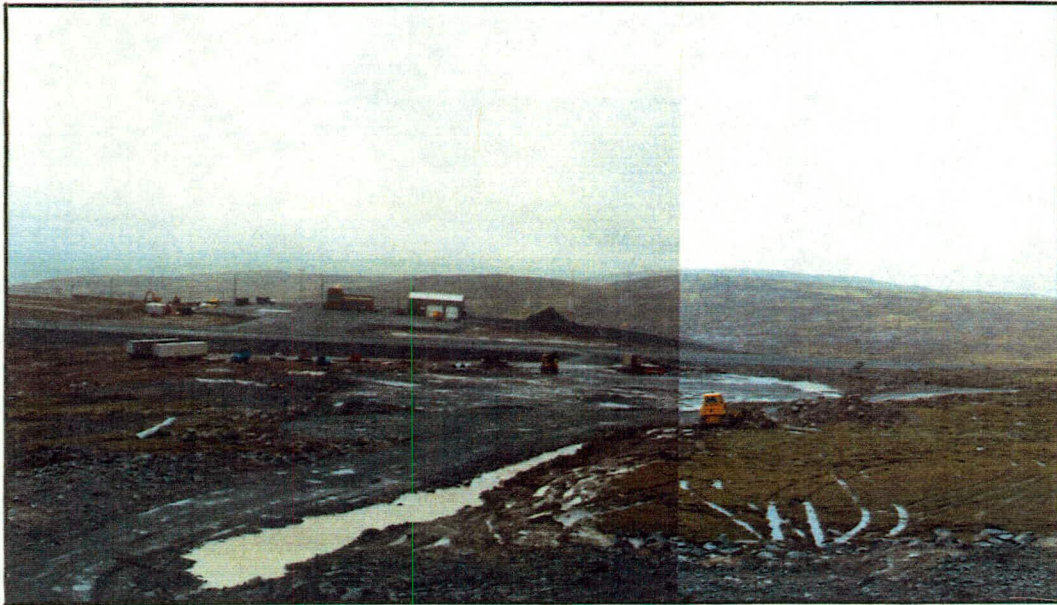
Nous avons observé des traces de véhicule à l'extérieur des chemins déjà tracés (fig. 10). Dans la mesure du possible il

FIGURE 10: TRACES DE VÉHICULES A L'EXTÉRIEUR DU CHEMIN UTILISÉ

convient, de limiter les déplacements de véhicules dans la zone des travaux de construction du projet. Des directives explicites devraient être faites à ce sujet, au responsable du chantier préalablement au début de la construction.

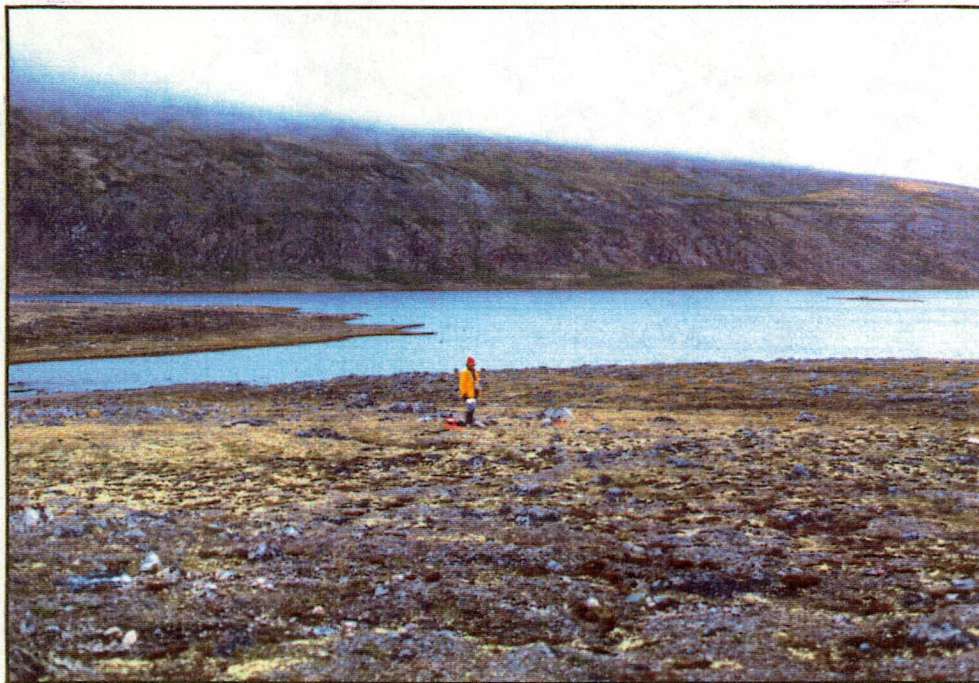
Nous avons participé à la sélection de l'aire d'entreposage de la dynamite la plus adéquate en considérant la recommandation de l'étude d'impact (p. 277) soit d'utiliser des endroits déjà perturbés pour cette utilisation.

FIGURE 14: SITE D'ENTREPOSAGE DE LA DYNAMITE REFUSÉ PARCE QUE NON PERTURBÉ, PRÈS DU POINT D'EAU ET RECÉLANT DES STRUCTURES D'HABITATION

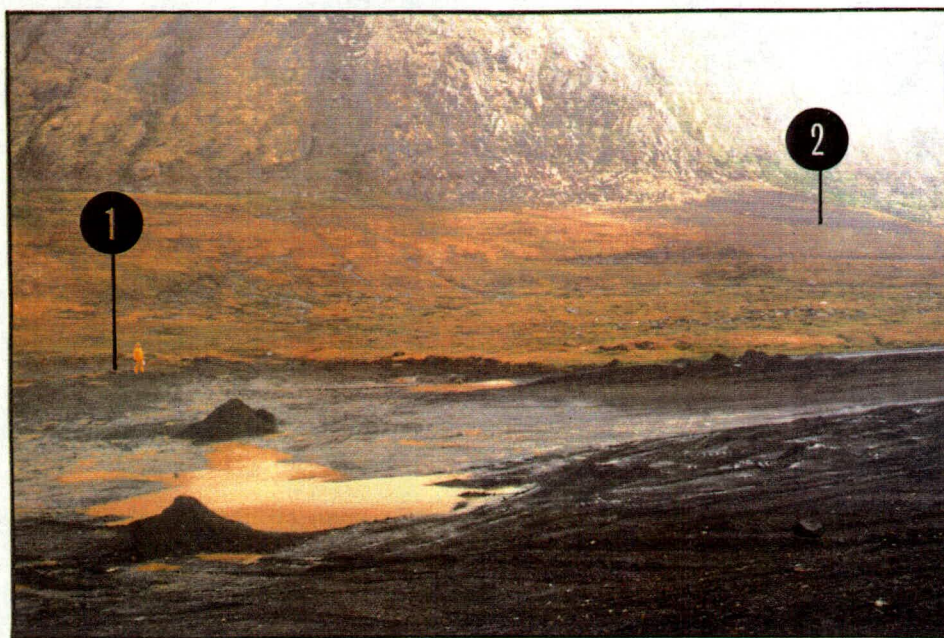
Le projet-pilote de végétalisation entrepris par le ministère des Transports du Québec depuis 1985 comprenait quatre sites: un site en zone organique et trois sites dans des bancs d'emprunt, les bancs E et F. La visite de terrain nous a permis de constater la disparition du site de végétalisation du banc F car il a été inclus dans une vaste zone de décapage exploitée par la S.H.Q. pour son matériau (figure 15). Cela empêche tout suivi à long terme de ce site et oblige à une meilleure concertation avec la communauté quant au projet et aux prochains travaux de végétalisation.

FIGURE 15: LE SITE DE VÉGÉTALISATION DU BANC F A ÉTÉ DÉTRUIT POUR OBTENTION DE MATÉRIAU (1), IL RESTE LES SITES DU BANC E (2)

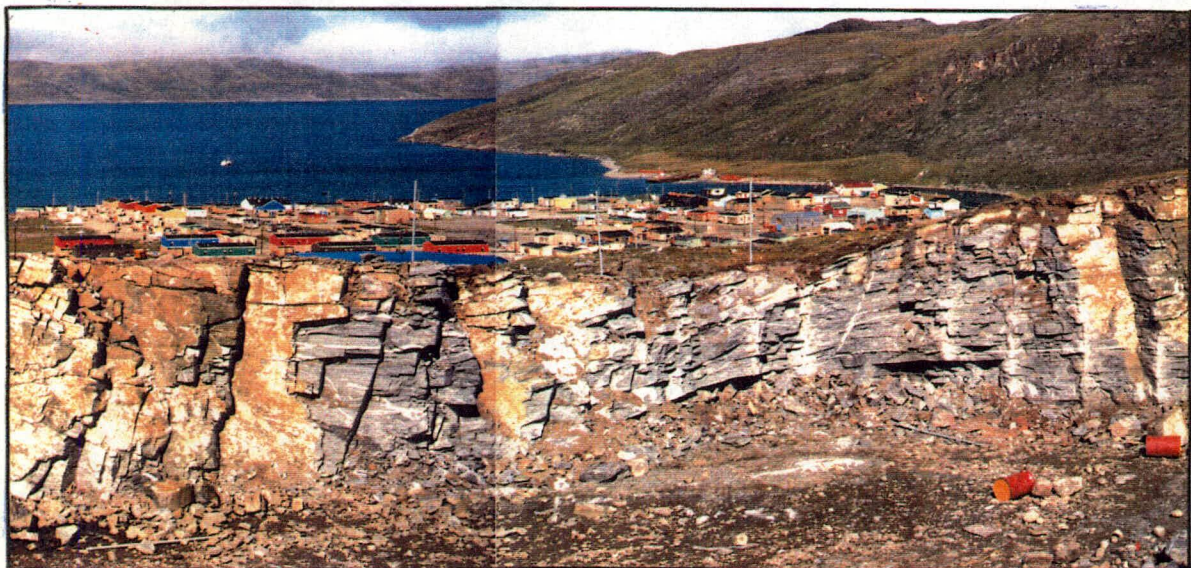
Cette carrière (voir figure 16) a été exploitée pour construire le chemin d'accès temporaire. Elle sera vraisemblablement utilisée pour la construction de la desserte maritime. Compte tenu de la proximité de cette carrière avec le milieu bâti, un aménagement (clôtures ou remise en état avec pentes faibles) devra être prévu afin de s'assurer que l'aspect sécuritaire et esthétique du site soit pris en compte.

FIGURE 16: VUE SUR LA CARRIÈRE SITUÉE AU CHAINAGE 1+000

Un(e) architecte paysagiste du M.T.Q. en collaboration avec la municipalité devra préparer un plan de réaménagement qui respectera l'environnement et les objectifs locaux.

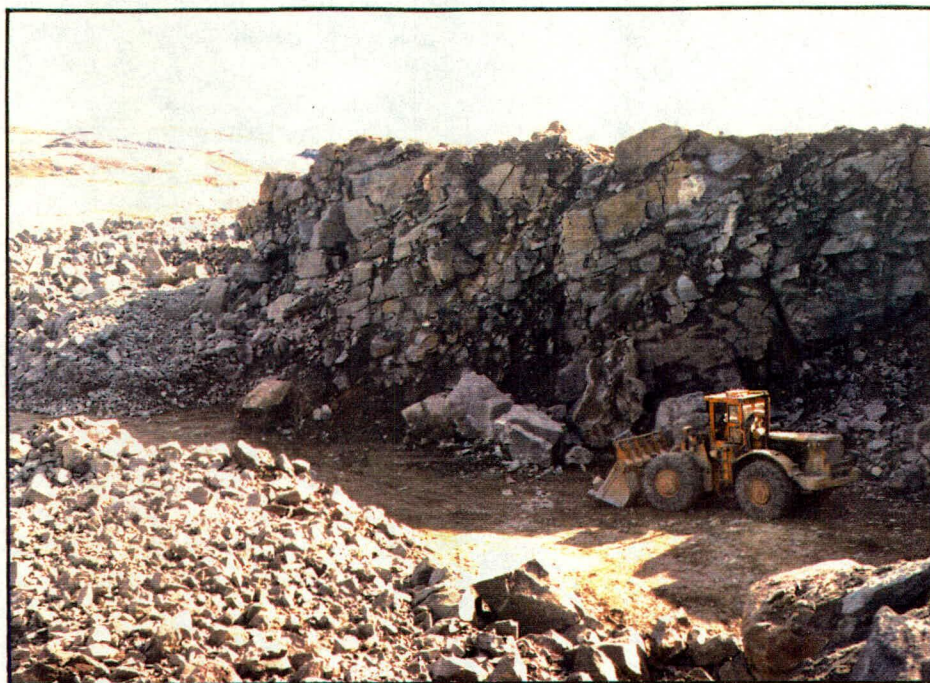
Malgré que cette carrière (voir fig. 17) sera aménagée selon les normes du ministère de l'Environnement, il faudra contrôler l'accès au site pour que la population locale s'en tienne à la route d'accès et à l'aérogare. Toute circulation devrait être interdite dans la zone aéroportuaire afin d'éviter un accident.

FIGURE 17: VUE SUR LA CARRIÈRE SITUÉE PRÈS DE LA PISTE EN CONSTRUCTION

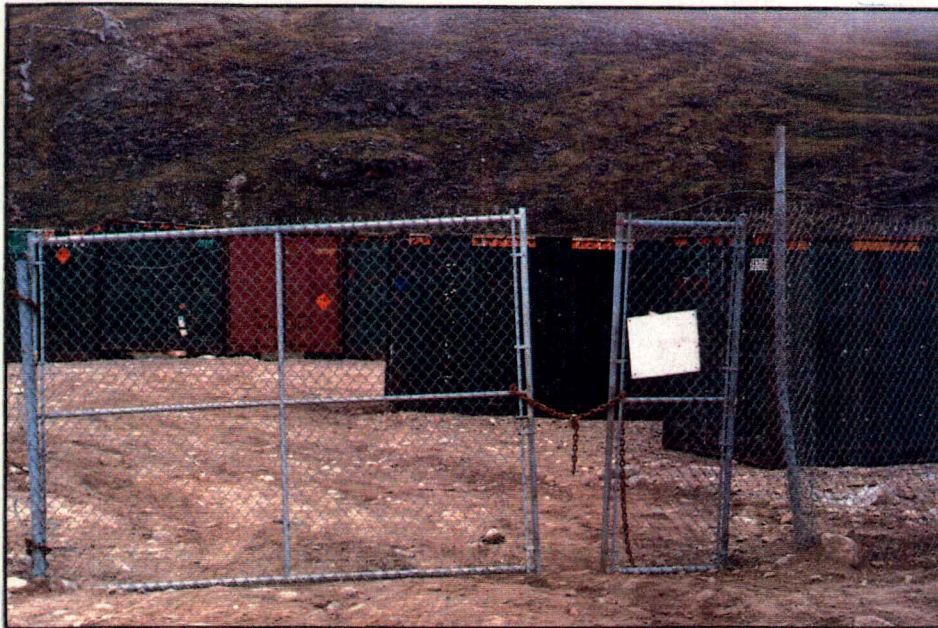
Une note devrait être envoyée au contracteur afin que l'accès soit conforme aux lois en vigueur. Actuellement, on peut facilement accéder au site d'entreposage et y pénétrer par la porte de la clôture sans aucune difficulté.

FIGURE 19: ENTRÉE DU SITE D'ENTREPOSAGE DE DYNAMITE

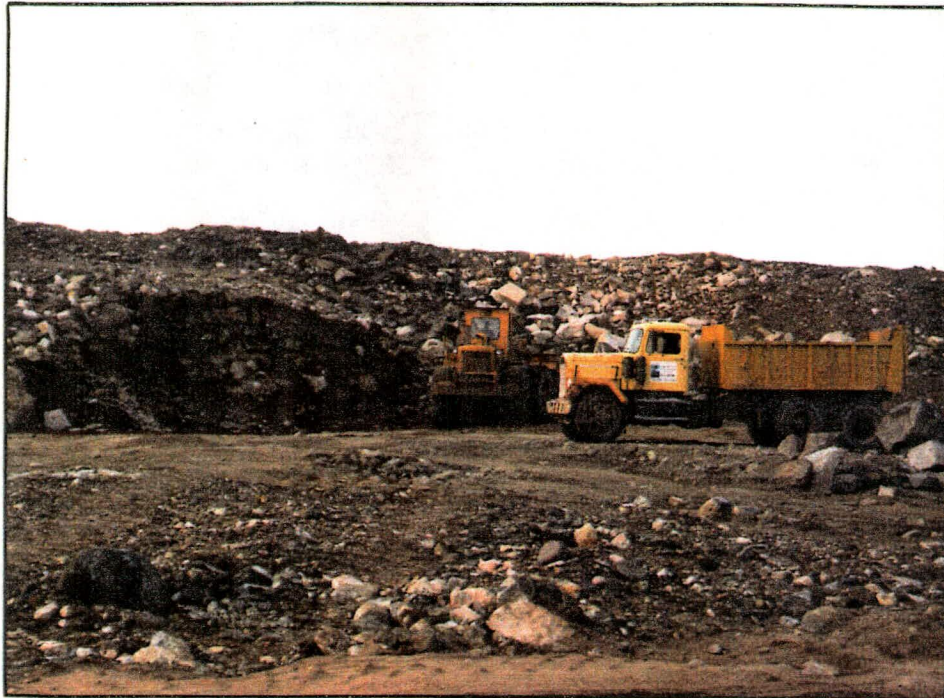
La carrière située du côté "est" de la piste a été remplie et ses abords adoucis par le ministère des Transports du Québec. Au moment de la visite, la municipalité exploitait le matériau de remplissage de la carrière. Ainsi la piste et les remblais du côté est de la voie d'accès sont utilisés par la machinerie lourde pour aller chercher du matériel granulaire et du sable.

FIGURE 20: EXPLOITATION PAR LA MUNICIPALITÉ D'IVUJIVIK DE LA CARRIÈRE RÉGALÉE PAR LE M.T.Q. ET SITUÉE DU CÔTÉ "EST" DE LA PISTE

Il est recommandé de statuer sur cette question en considérant toutes les responsabilités du ministère des Transports du Québec (M.T.Q.) ainsi que les besoins exprimés par la municipalité. Ce problème du matériau granulaire des municipalités n'exige-t-il pas une meilleure concertation intraministérielle et avec les sociétés parapubliques et les autres niveaux de gouvernements?

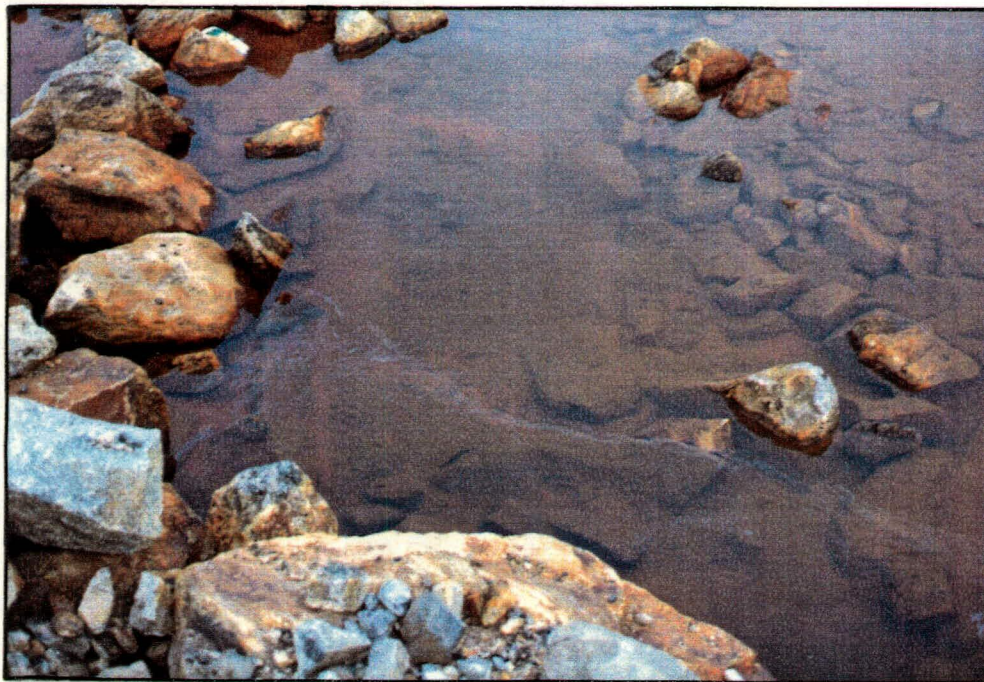
du M.T.Q. Les réservoirs extérieurs ne semblaient pas recèler de fuites mais leurs abords étaient visiblement contaminés. Nous recommandons à cet égard, que soient renforcées les mesures de protection lorsque des réservoirs extérieurs sont prévus.

Les résultats d'analyse des échantillons d'eau confirment qu'une fuite de carburant (type diesel) s'échappe du remblai situé derrière les bâtiments du Ministère (fig. 22). Comme cette étendue d'eau communique avec le lac utilisé pour la baignade, il y a donc contamination légère d'un site utilisé par la population locale. Nous recommandons que le ministère vérifie si la fuite provient d'une de ses installations et, si tel est le cas qu'elle soit enrayée. Nous recommandons de plus que la question des remplissages de réservoir et de leur vidange soient examinés pour éviter tous ce problème de pollution ultérieurement.

FIGURE 22: FUITE DE DIESEL LOCALISÉ EN ARRIÈRE DES BATIMENTS DU MINISTÈRE (voir fig. 21)

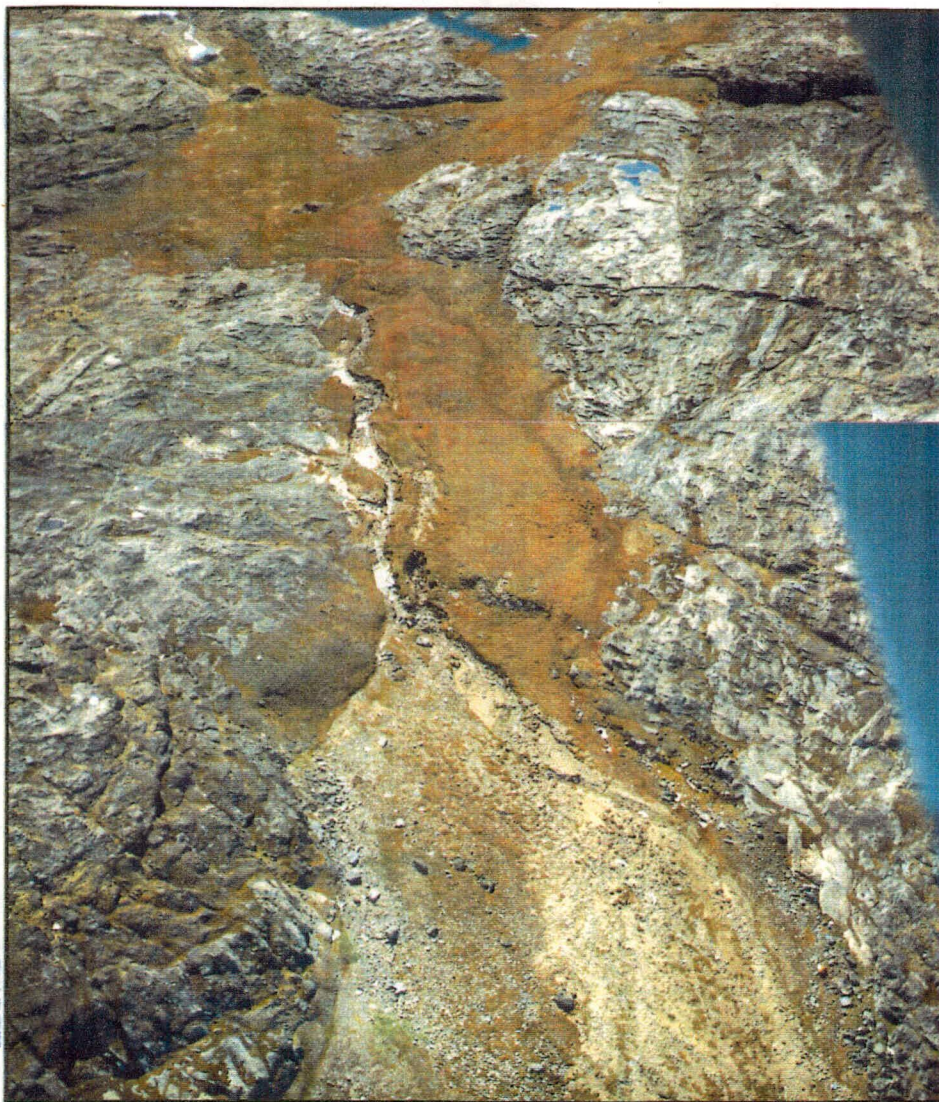
Il était anticipé que cette construction ne pourrait résister à la fonte de la neige et de la glace accumulées dans la cuvette de ce lac et que de ce fait, il pourrait y avoir rupture de la digue et conséquemment, importante érosion des matériaux meubles en aval et risque de destruction en tout ou en partie de l'important site archéologique aussi situé en aval.

FIGURE 23: VUE D'ENSEMBLE SUR LA ZONE D'ÉROSION RÉGRESSIVE

Des fouilles archéologiques devront être effectuées au cours de l'été 1988 afin de préserver les données archéologiques de ce site important pour la compréhension de l'occupation humaine ancienne de cette partie du Nouveau-Québec et de l'Arctique en général.

De plus, il faudrait maintenant aménager une digue qui serait conforme à des normes de construction appropriées et demander une étude au personnel compétent au sein du Ministère, afin de trouver des solutions pour stabiliser l'érosion active générée par la rupture de cette digue.

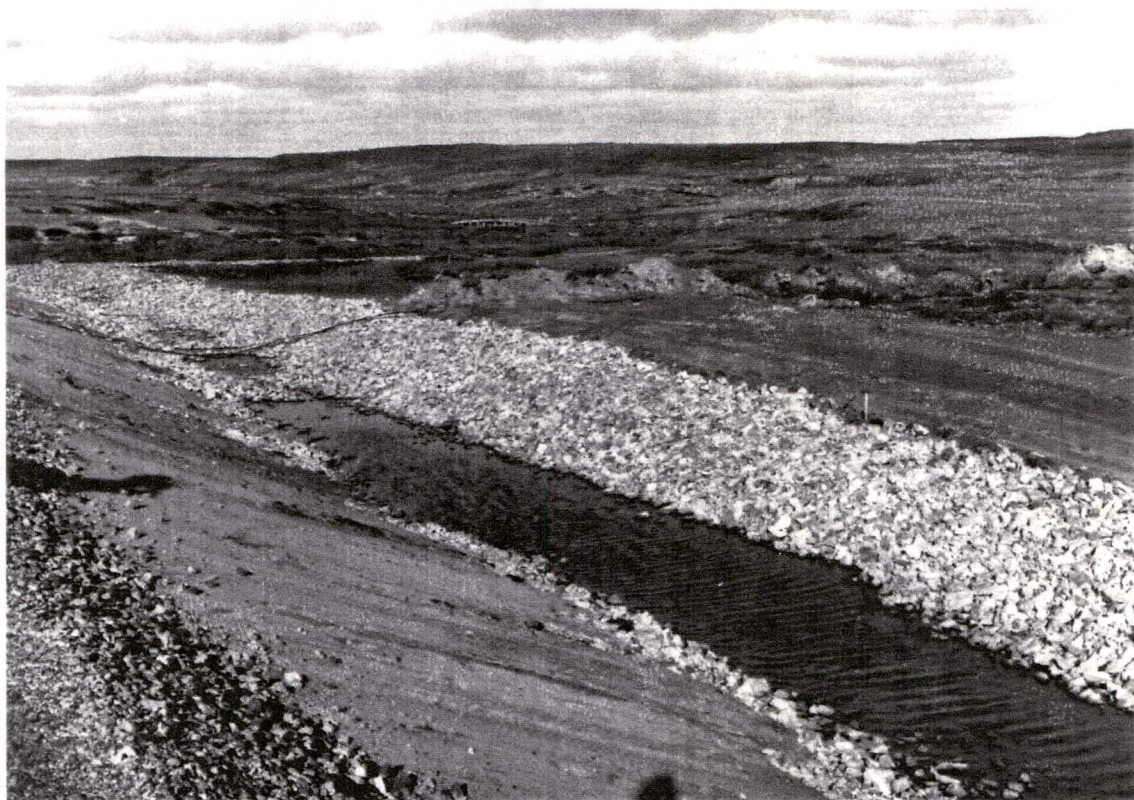
Nous avons observé des empiètements très limités sur le milieu naturel. En fait, de part et d'autre de la piste, il y a une bande d'environ 10 m de matériaux de déblais étendus et régaliés qui pourra probablement être colonisé naturellement. S'il y avait eu moyen d'éviter cet étalement, cela aurait été encore mieux. Il y avait à certains endroits des versants de piste, en sable, pouvant être érodés par l'eau (fig. 24). Nous recommandons de stabiliser ces pentes pour éviter toute accumulation de matériau dans les fossés latéraux.

FIGURE 24: RISQUE D'ÉROSION HYDRIQUE SUR LES ABORDS DE PISTE  
SABLEUX
