**Chaire de recherche CRSNG-
Industrie sur l'auscultation des
structures de béton**

**Auscultation de dalles en béton :
Analyse comparative entre les mesures Géoradar
et les mesures de potentiel de corrosion**

Rapport No GRAI 01-10-10

Octobre 2010

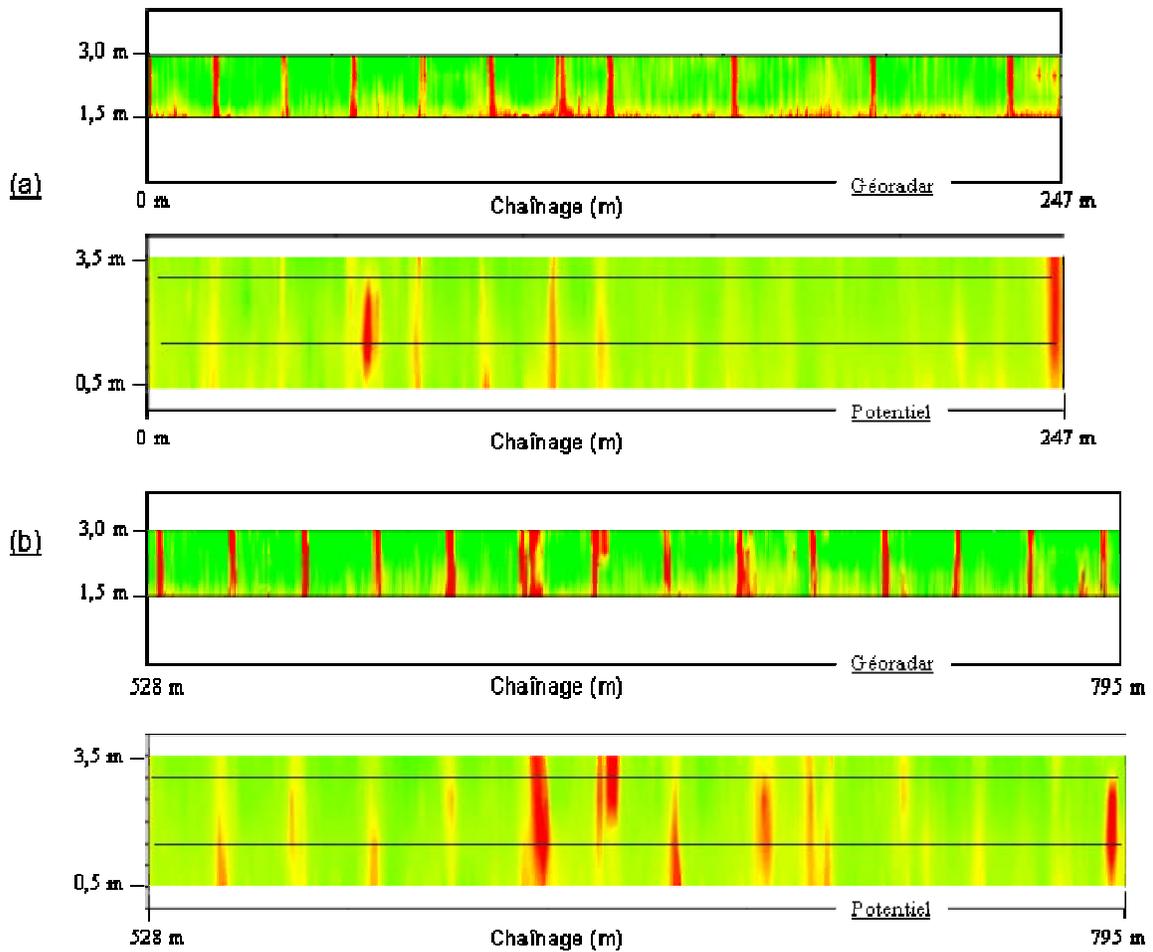
Figure 4 : Comparaison entre les résultats Géoradar et de potentiel.
Structure P-09722

La figure 4 compare les résultats des relevés Géoradar à ceux du potentiel dans le cas de la voie en direction du Sud. Pour les raisons mentionnées ci-dessus, cette comparaison n'a pas pu être effectuée pour les résultats de la voie en direction Nord.

La figure 4a concerne les données Géoradar et de potentiel pour la portion de la voie entre 0 m et 247 m. La cartographie Géoradar concerne la largeur de la voie entre 1,5 m et 3 m, alors que la cartographie de potentiel concerne la largeur entre 0,5 m et 3,5 m.

La figure 4b concerne les données Géoradar pour la portion de la voie entre 528 m et 795 m. La cartographie Géoradar concerne la largeur de la voie entre 1,5 m et 3 m, alors que la cartographie de potentiel concerne la largeur entre 0,5 m et 3,5 m.

Globalement, on constate que les cartographies Géoradar et de potentiel sont similaires, et ne mettent pas en évidence des problèmes majeurs d'activité de corrosion. L'activité de corrosion semble être localisée au niveau des joints.

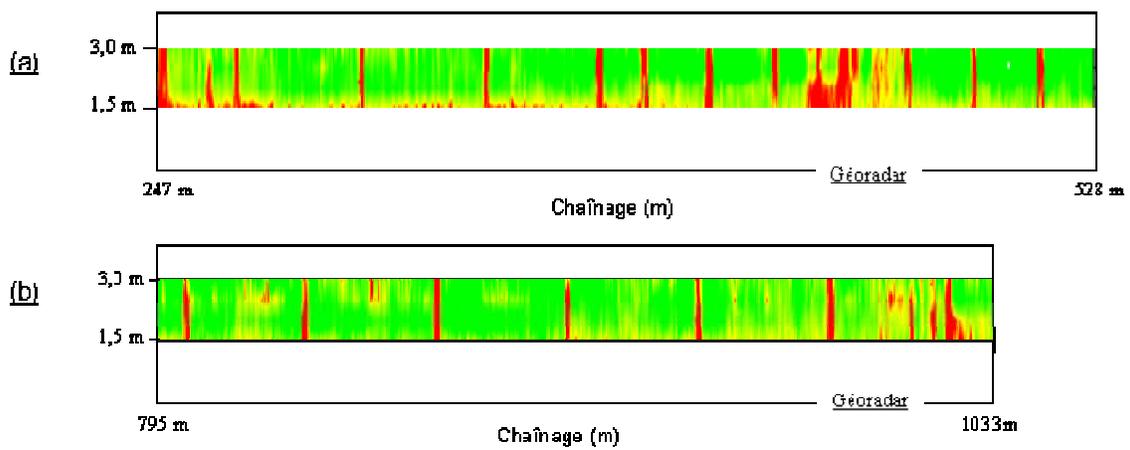
Figure 5 : Résultats Géoradar entre les chaînages 795 et 1033 m.
Structure P-09722

La figure 5 concerne les résultats Géoradar pour la portion de la voie en direction Sud entre 247 m et 528 m, et la figure 5b concerne ceux relatifs à la portion de la voie entre 795 m et 1033 m.

La première cartographie met en évidence une zone de forte probabilité de corrosion à environ 450 m. Dans le cas de la 2^{ème} cartographie, une zone de forte probabilité de corrosion apparaît au chaînage 1000 m environ.

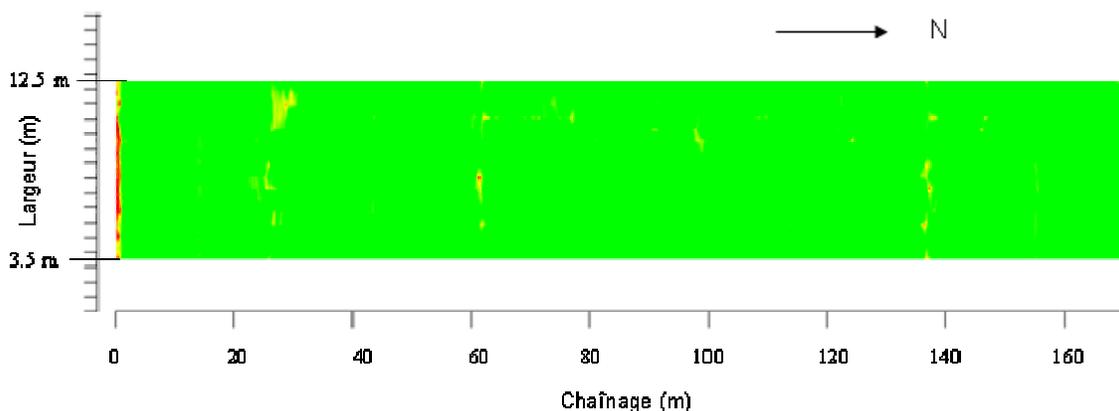
Figure 7 : Résultat Géoradar- Structure P14949N

La cartographie Géoradar est donnée à la figure 7. Cette cartographie ne révèle aucune activité de corrosion dans la dalle. N'ayant pas à notre disposition les résultats de l'essai de potentiel de corrosion relative à cette structure, il ne nous a pas été possible de confronter les résultats Géoradar aux résultats du potentiel de corrosion.

- Structure P-14949 N à Gatineau : la réflexion des ondes radar n'est pas toujours visible sur les relevés. Cependant, il a été possible de faire une cartographie d'une bonne largeur de la dalle indiquant la probabilité de corrosion des armatures. Selon cette cartographie, l'état de la dalle est sain.

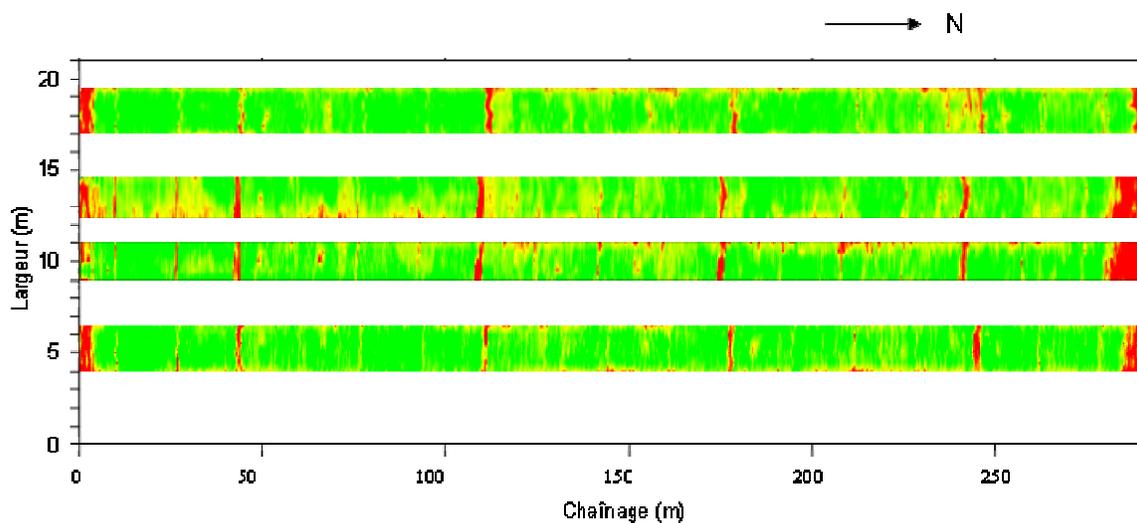
Figure 9 : Résultats du Géoradar. Structure P15094

La figure 9 donne les résultats de traitement des données concernant les quatre sections considérées. Cette cartographie indique que les quatre sections sont caractérisées par une faible probabilité de corrosion des armatures. N'ayant pas à notre disposition les résultats de l'essai de potentiel de corrosion relatifs à cette structure, il ne nous a pas été possible de confronter les résultats Géoradar aux résultats du potentiel de corrosion.

- Structure P-15094 à Gatineau : la réflexion des ondes radar n'est pas toujours visible sur les relevés. Cependant, il a été possible de faire une cartographie de quatre parties de la dalle indiquant la probabilité de corrosion des armatures. Selon cette cartographie, l'état de la dalle est globalement sain.

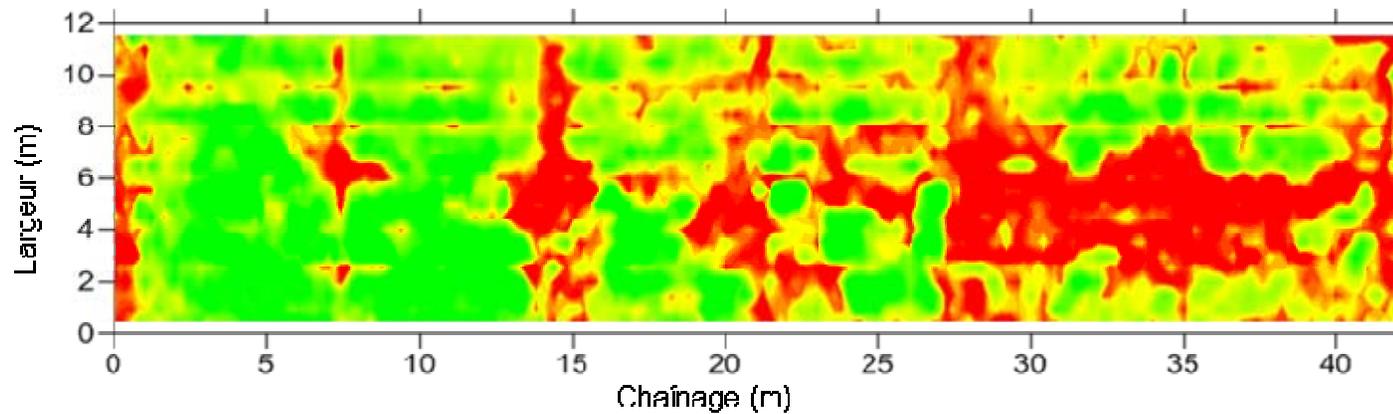
Figure 10a : Résultat des relevés Géoradar – Structure P15397

Le résultat du traitement des données est présenté à la figure 10a. C'est une cartographie qui indique les variations au sein de la dalle de l'amplitude de réflexion des ondes électromagnétiques sur la face inférieure de la dalle.

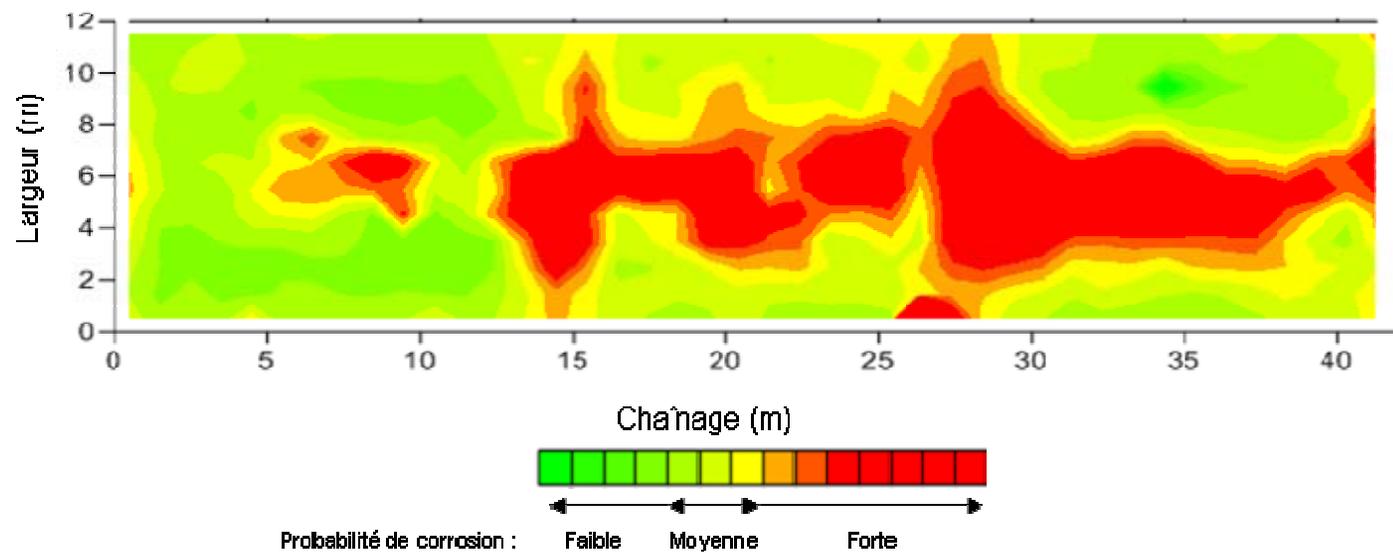
Figure 10b : Résultat des relevés de potentiel de corrosion – Structure P15397

La figure 10b donne le résultat des essais de potentiel de corrosion effectués sur cette dalle. La comparaison de cette figure à la figure 10a montre une bonne corrélation entre les résultats du Géoradar et les résultats de potentiel de corrosion.

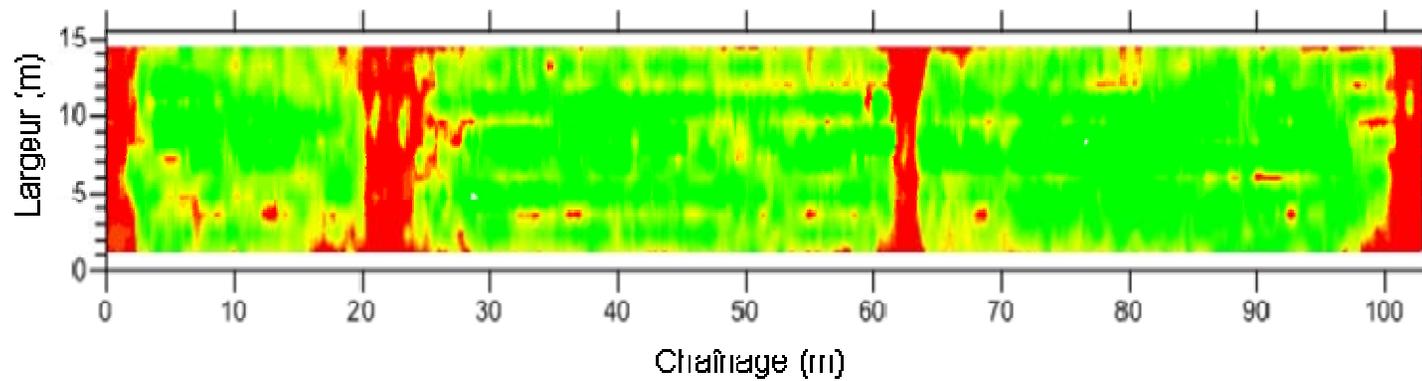
Figure 11a : Résultat des relevés Géoradar – Structure P07424

Le résultat du traitement des données Géoradar est présenté à la figure 11a. C'est une cartographie qui indique les variations au sein de la dalle de l'amplitude de réflexion des ondes électromagnétiques sur la face inférieure de la dalle.

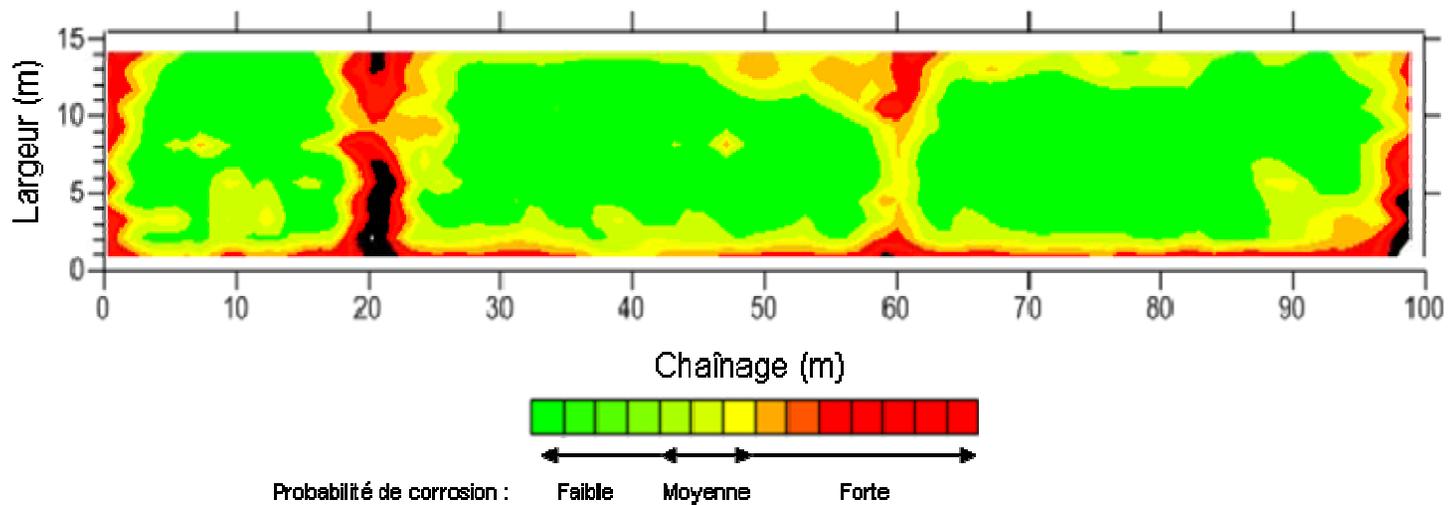
Figure 11b : Résultat des relevés de potentiel de corrosion – Structure P07424

La figure 11b donne les résultats des essais de potentiel de corrosion effectués sur cette dalle. La comparaison de cette figure à la figure 11a montre une bonne corrélation entre les résultats du Géoradar et les résultats de potentiel de corrosion.
