(Projet R717.1)

Rapport final

Réalisé pour le compte du Bureau de la coordination du Nord-du-Québec Ministère des Transports, de la Mobilité durable et de l'Électrification des transports du Québec

Février 2016

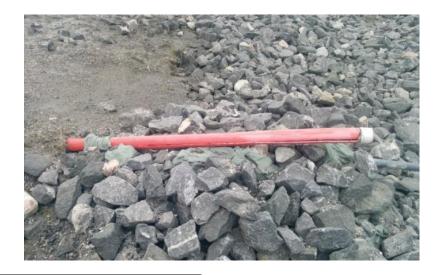
De plus, comme l'illustre la Figure 26, l'extrémité amont (côté pente douce) du tube au chaînage 2+000 a été écrasée et cassée sur 128 cm. En septembre 2015, cette portion a été coupée et sera donc à retrancher des mesures futures.

Figure 26 : Inclinomètre horizontal écrasé au chaînage 2+000, côté amont (pente douce).

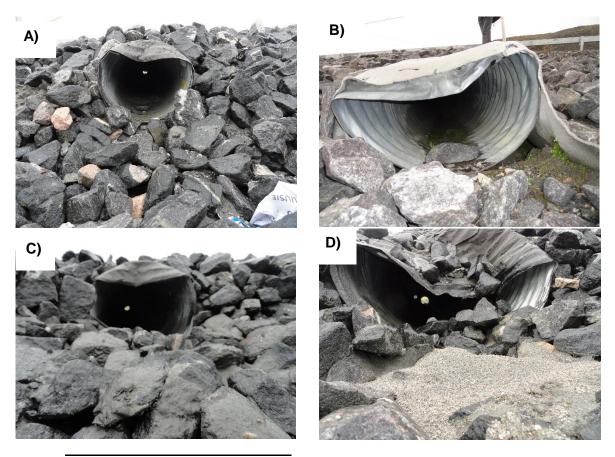
Figure 76 : Ponceaux écrasées. A) Entrée chaînage 1+940 (#11); B) Sortie chaînage 1+940 (#11); C) Entrée chaînage 2+120 (#13); D) Entrée chaînage 2+160 (#14).

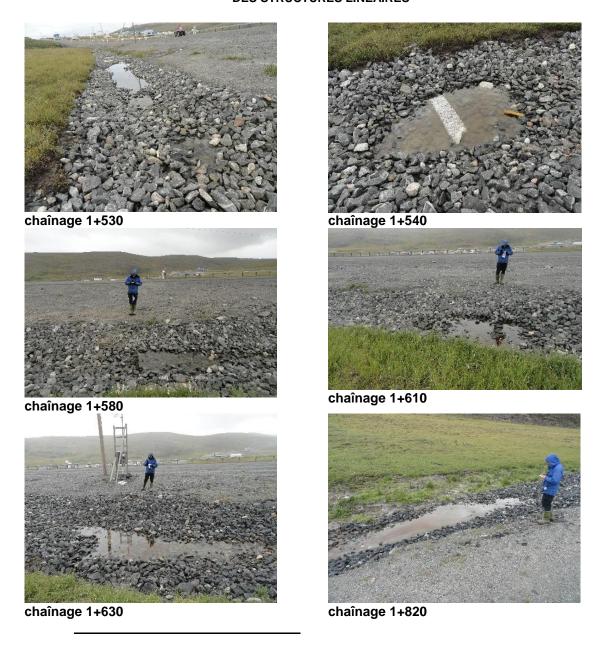
Figure 78 : Accumulations d'eau importantes du chaînage 1+460 au chaînage 1+820 le long du fossé de drainage de la pente douce.

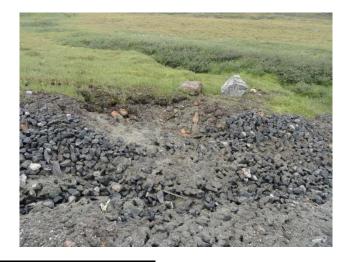
Figure 79 : Dépression dans le terrain naturel à côté du fossé de drainage au chaînage 1+870.

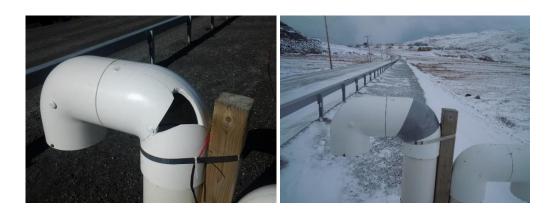
Figure 82 : Cheminée de ventilation endommagée, près de la station A, chaînage 1+720.

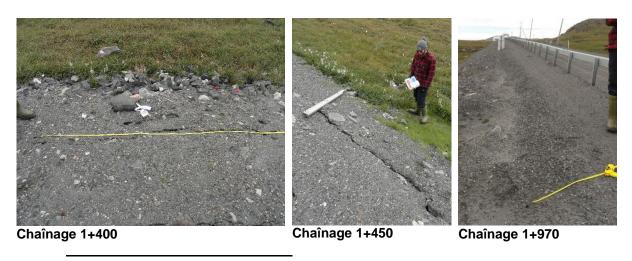
Figure 83 : Fissures de décrochage du matériau constituant le remblai. Côté aval (drain thermique).

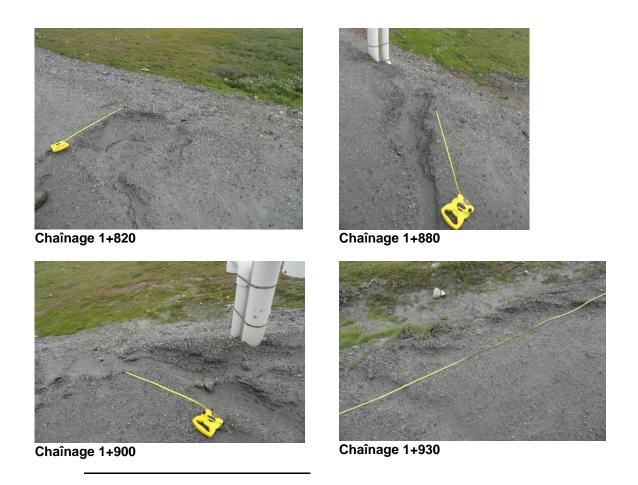
Figure 84 : Érosion. Côté aval (drain thermique).
