**Expertise sur l'état du béton et des barres d'armature en PRFV du pont P-11591  
situé sur l'Autoroute 20 Est à Val-Alain**

**Rapport d'expertise**

**N/Dossier SMI : MC-15-008/BC-15-095**

Québec, le 18 janvier 2016

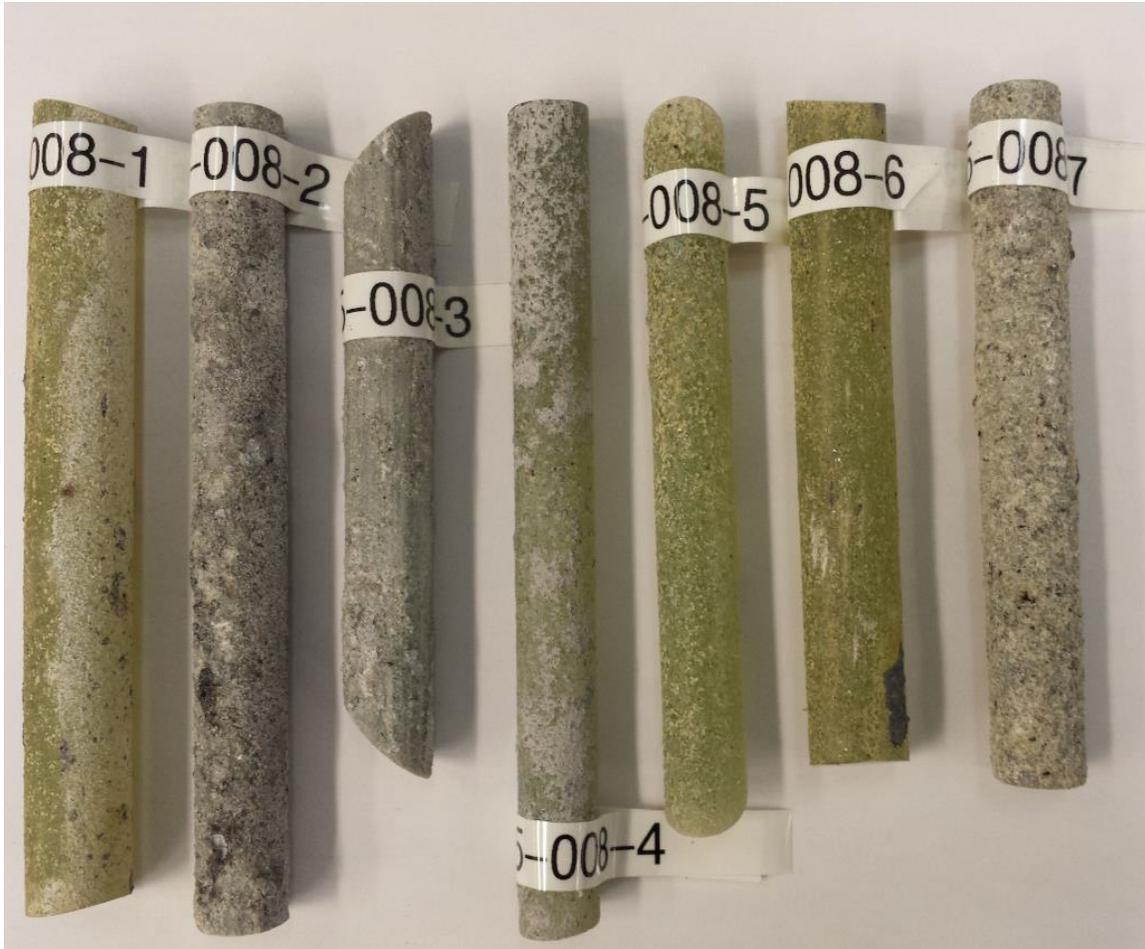
Figure 3 : Échantillons de barres d'armature en PRFV provenant de la carotte de béton C1 et C3

La figure 3 permet de constater visuellement une différence de couleur entre les barres droites (grisâtre) et les barres courbes (verdâtre). De plus, la quantité de grains de sable constatée sur les barres courbes au niveau de l'enrobage est nettement inférieure à celle des barres droites.

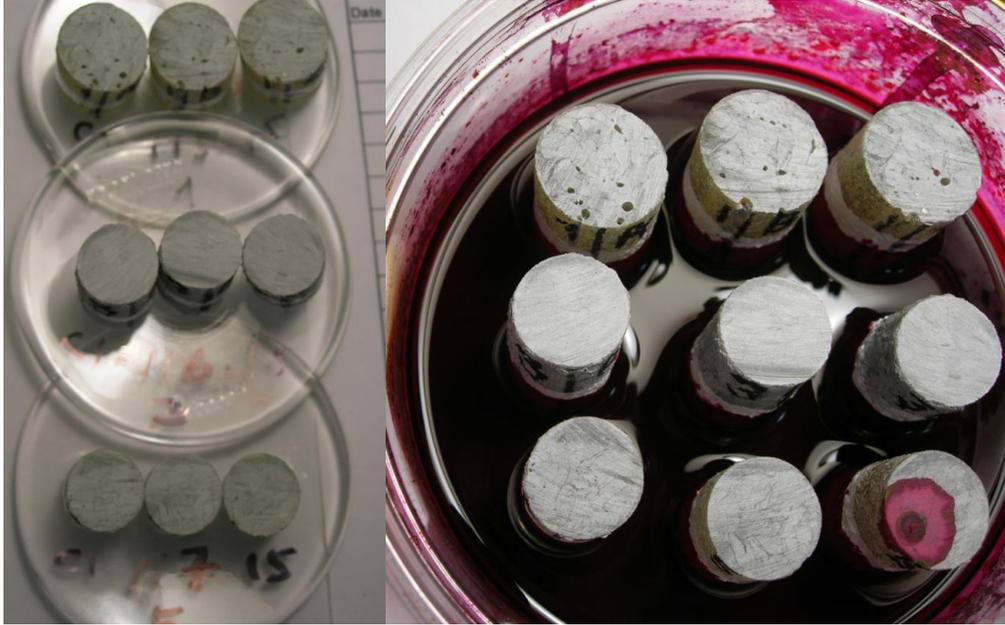
**Figure 5 : Photos avant et après les essais de porosité des barres MC-15-008-1, MC-15-008-3 et MC-15-005-5**

La présence de cavités sur toute la longueur des échantillons MC-15-008-1 a été observée visuellement (voir première rangée figure 5). En raison du diamètre important de ces cavités ( $> 0,90$  mm), la solution de trempage n'a pas traversé l'échantillon par capillarité malgré la présence de porosités évidente.

Pour l'échantillon MC-15-008-3 (voir deuxième rangée figure 5), aucune porosité n'a été observée. Comparativement, au moins un point a été observé après 15 minutes de trempage dans la solution sur au moins un des triplicatas des échantillons de barres droites « référence » (MC-15-001).

En conclusion, des vides plus importants sont observables sur les échantillons de barres courbes en comparaison aux échantillons de barres droites. Étant donné l'absence de fissuration dans les échantillons et la géométrie des vides observés, les porosités des barres droites et courbes ont probablement été générées lors de la fabrication de celles-ci et non pas en raison d'une dégradation dans le temps du matériau.

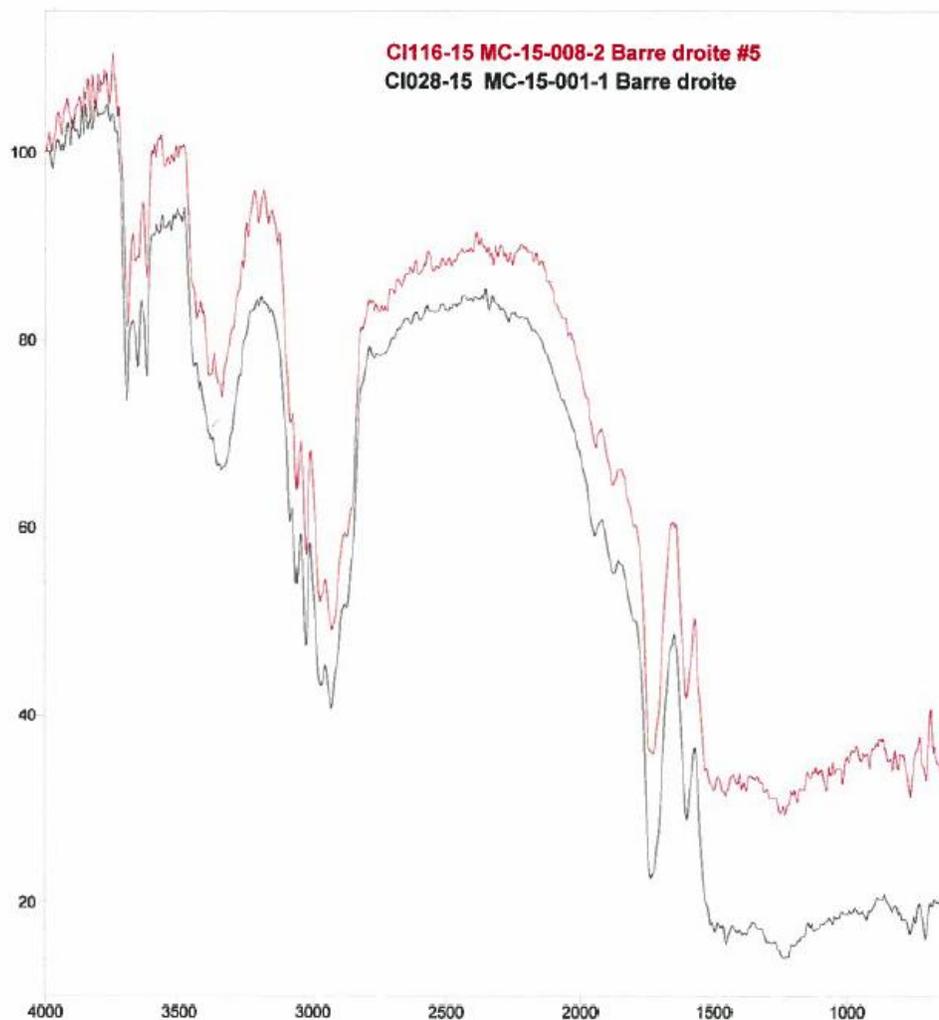
**Figure 6 : FTIR de la barre droite MC-15-008-2**

Le spectre FTIR de la barre droite identifiée MC-15-008-2 a été comparé au spectre FTIR d'une barre droite référence (MC-15-001-1) issue du même lot de fabrication (voir figure 6). Les deux spectres ne présentent aucune différence notable. Par conséquent, l'échantillon ne semble pas avoir subi de dégradation. En effet, les deux spectres ne présentent pas de différence au niveau de la plage de longueur d'onde s'étendant de 3000  $\text{cm}^{-1}$  à 3500  $\text{cm}^{-1}$ , c'est-à-dire dans la région principalement associée à des bandes d'absorption infrarouge (IR) correspondantes aux groupements hydroxyles (-OH). Un changement au niveau du contenu en groupements hydroxyles est un indicateur de la présence de possibles réactions d'hydrolyse des liaisons ester de la chaîne polymère (Mufti, Onefrei, & et coll., 2007).

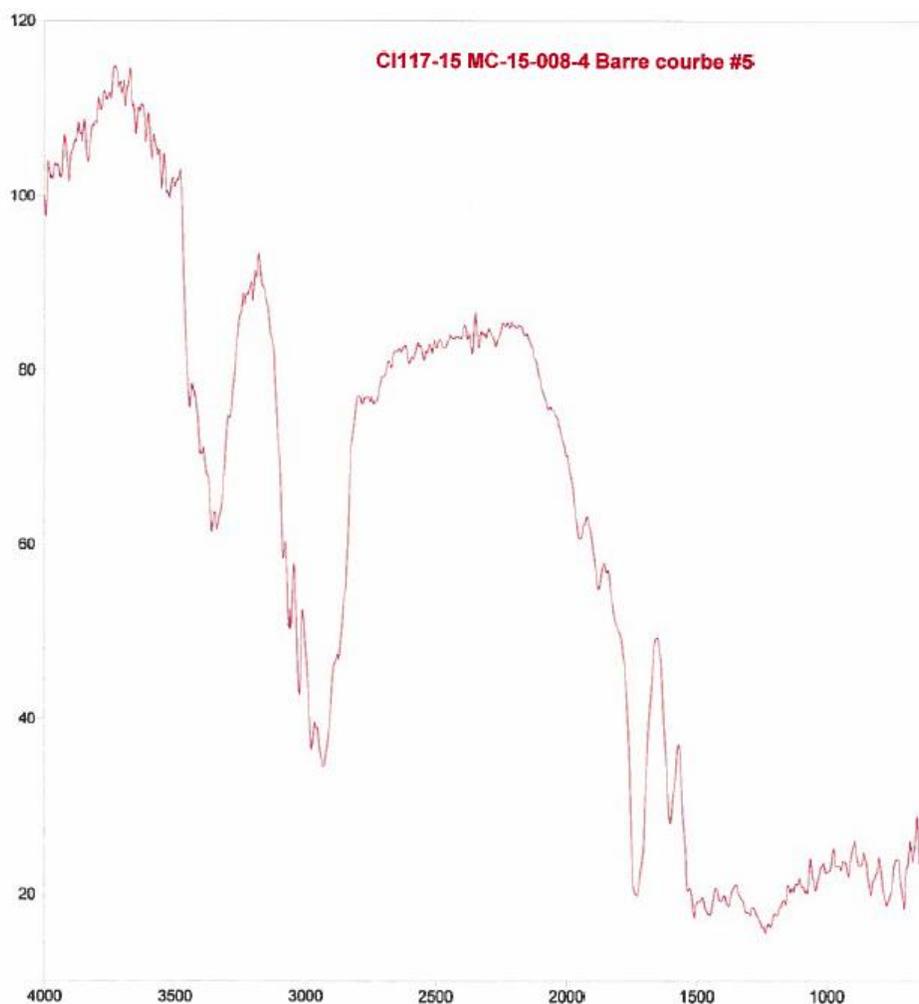
**Figure 7 : FTIR de la barre courbe MC-15-008-4**

Quant au spectre FTIR de la barre courbe identifié MC-15-008-4, celui-ci n'a pu être comparé au spectre FTIR d'une barre courbe référence (MC-15-001-1) faute d'échantillons (voir figure 7). Aucune conclusion ne peut en être retirée. Toutefois, le spectre FTIR obtenu servira à titre de référence future.

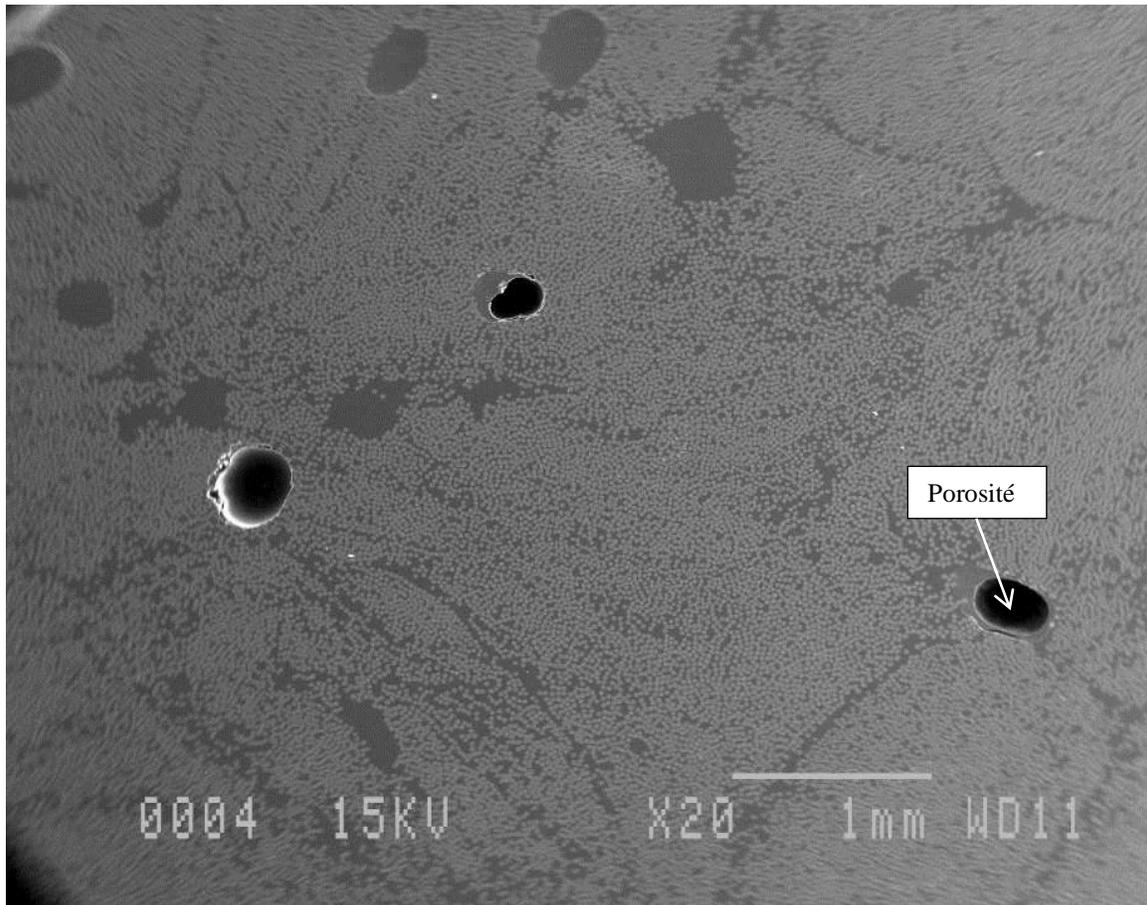
**Figure 9 : Image au MEB d'une vue générale de la coupe transversale de l'échantillon MC-15-008-6 (barre courbe)**

De plus, la répartition des fibres n'est pas uniforme comme en témoigne l'image 9.

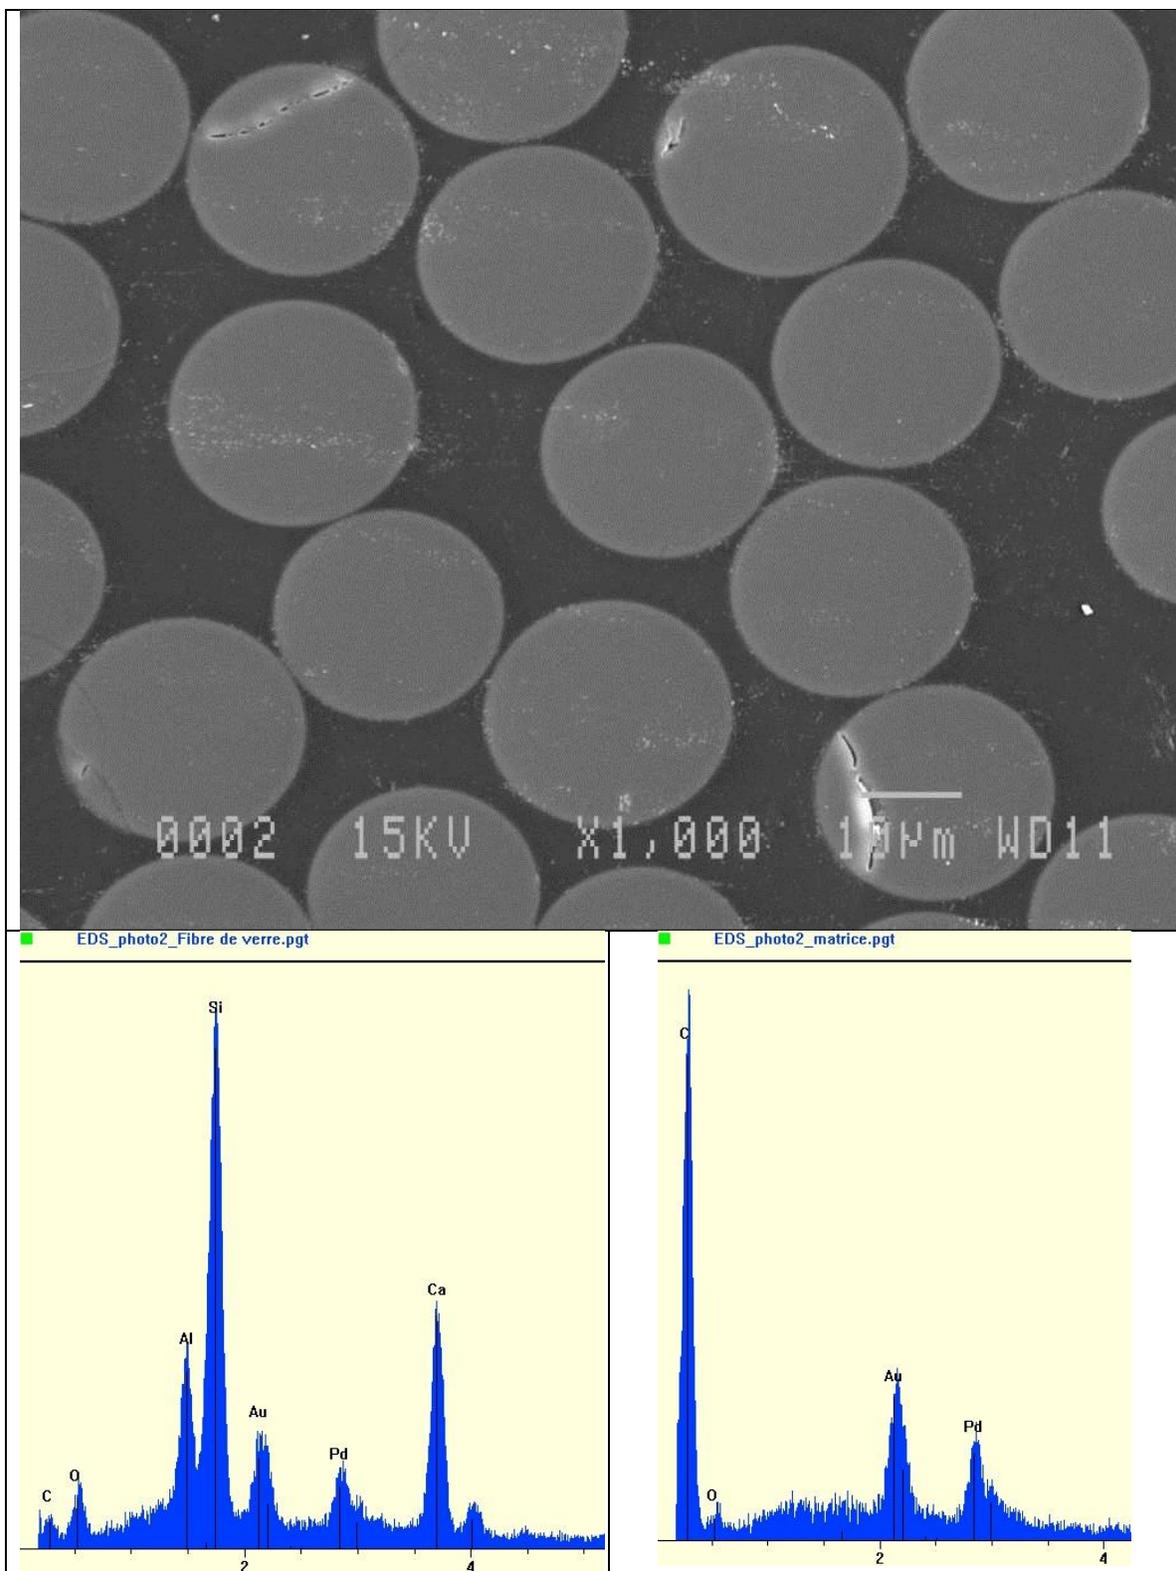
Figure 10 : Fort grossissement au MEB des fibres de verre et de la matrice de l'échantillon MC-15-008-6 (barre courbe) et spectre EDS des fibres de verre et de la matrice

La figure 10 montre une image de l'échantillon MC-15-008-6 à fort grossissement (1000X). L'image a été obtenue avec le mode d'imagerie en électrons secondaires du MEB. Aucun signe de détérioration (fissuration, pertes de section des fibres de verre) n'est visible au niveau de la matrice et des fibres de verre. De même, l'interface fibres-matrice ne présente aucun décollement.

Des analyses EDS ont été effectuées sur les fibres de verre et sur la matrice polymère de l'échantillon MC-15-008-6 (voir figure 10). Le spectre obtenu pour les fibres de verre est typique de celles-ci et présente des pics caractéristiques de Si, de Ca, d'Al et d'O conforme à ce qui est attendu (voir section 6.2.8). Le spectre EDS de la matrice polymère présente quant à lui un pic caractéristique de C typique de ce que l'on retrouve dans le cas d'un polymère (squelette d'un polymère formé majoritairement de carbone).

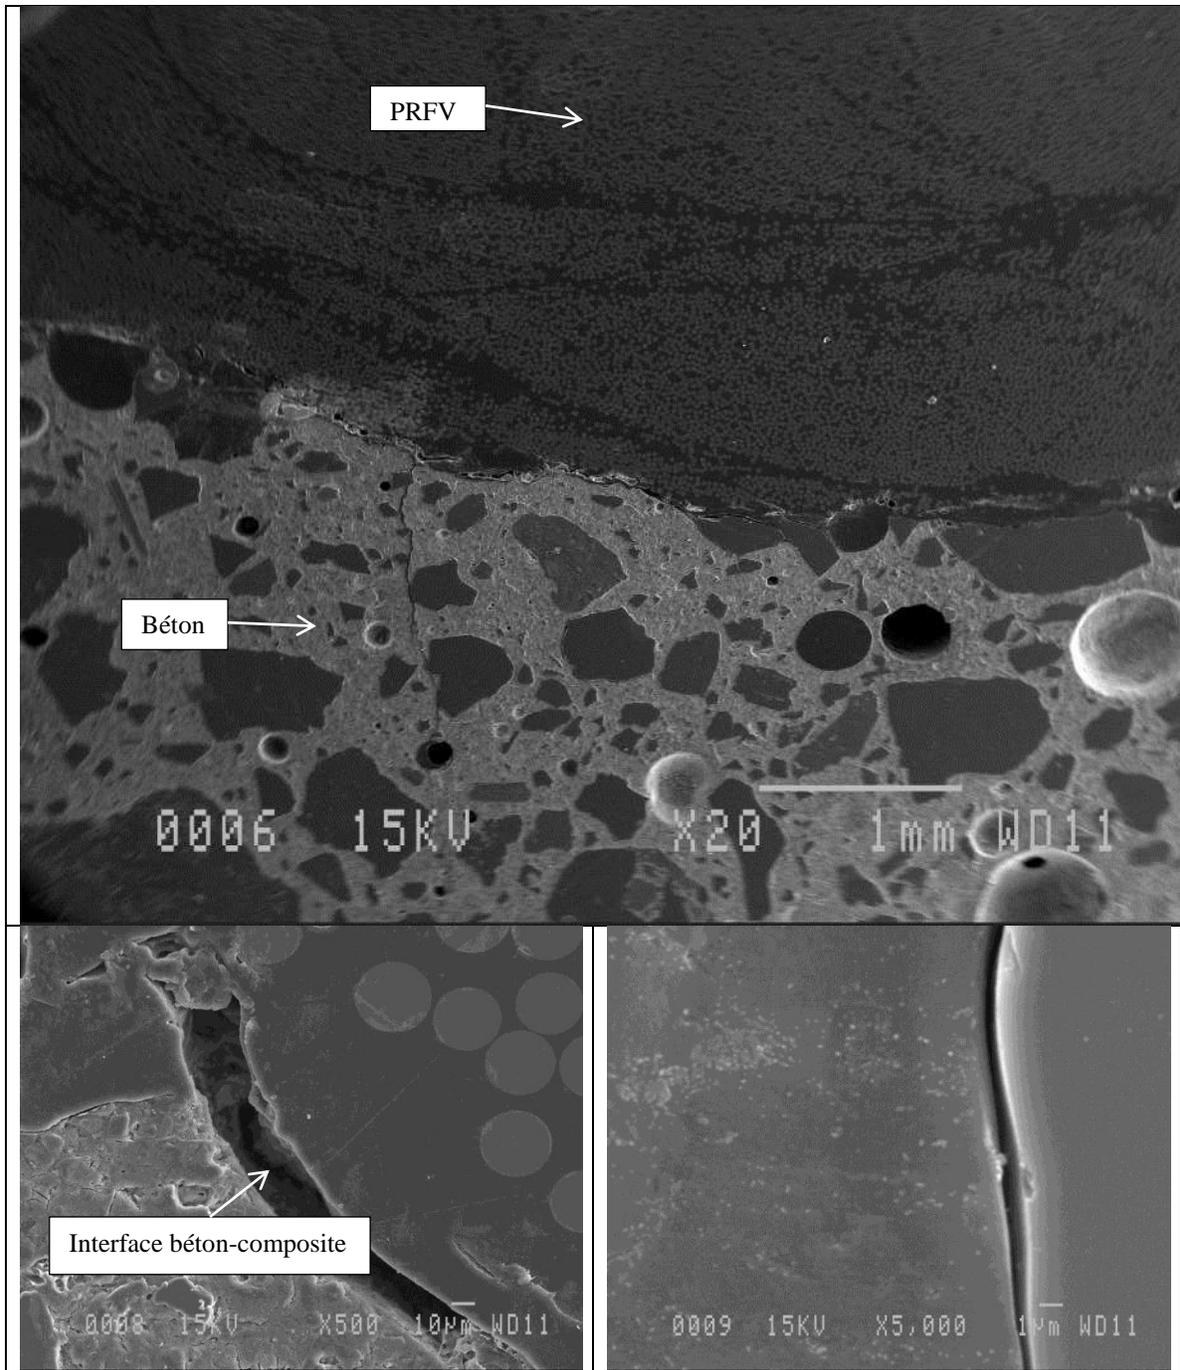
**Figure 11 : Interface béton-composite de l'échantillon MC-15-008-6 (barre courbe)**

Au niveau de l'interface béton-composite, un léger décollement variant entre  $0,5 \mu\text{m}$  et  $25 \mu\text{m}$  a été mesuré à l'aide du logiciel ImageJ (voir figure 11). Il est toutefois impossible de déterminer si ce décollement découle des conditions d'exposition de la barre (humidité et alcalinité du béton, cycles de gel-dégel, efforts mécaniques, etc.) ou s'il résulte plutôt de la coupe transversale de l'échantillon.

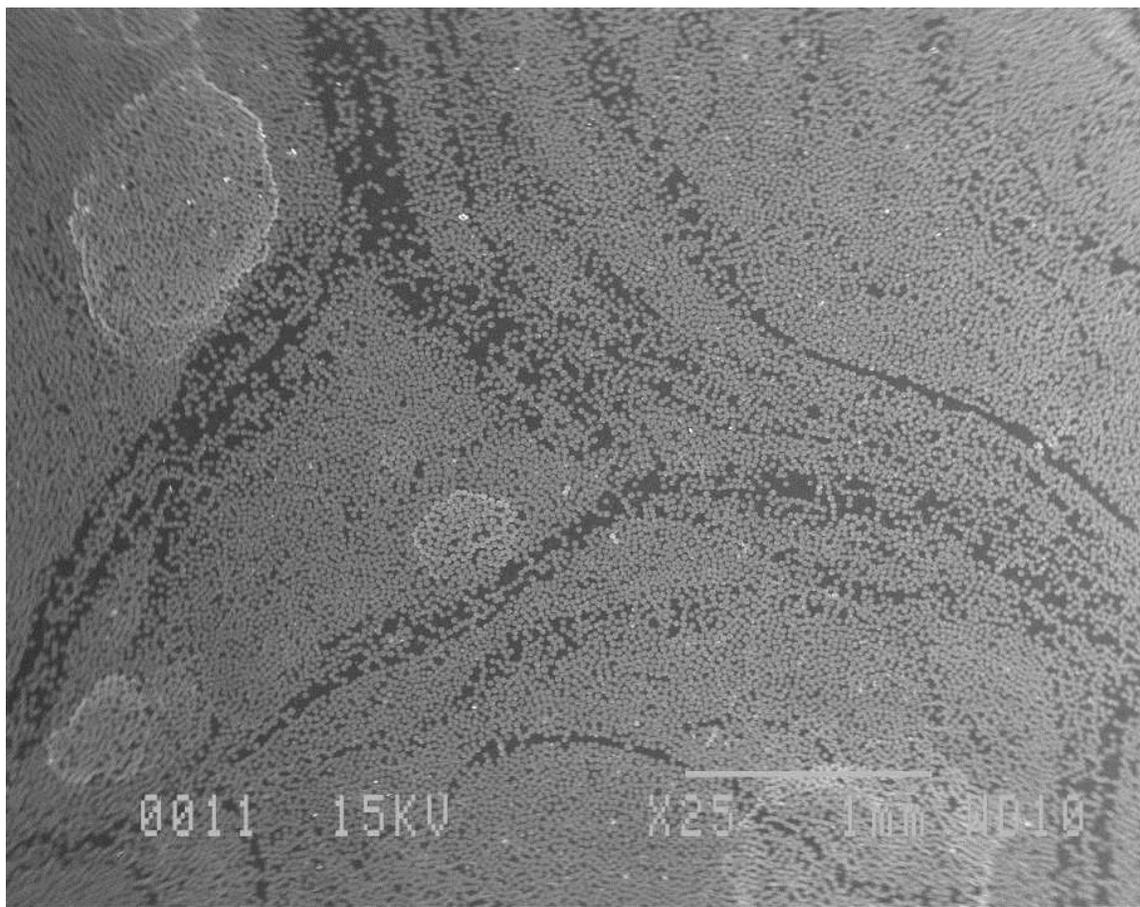
**Figure 12 : Vue générale au MEB de la barre MC-15-008-7 (barre droite)**

La figure 12 est une vue générale de l'échantillon MC-15-008-7. Contrairement à l'échantillon MC-15-008-6, l'échantillon MC-15-008-7 ne présentait aucune porosité visible.

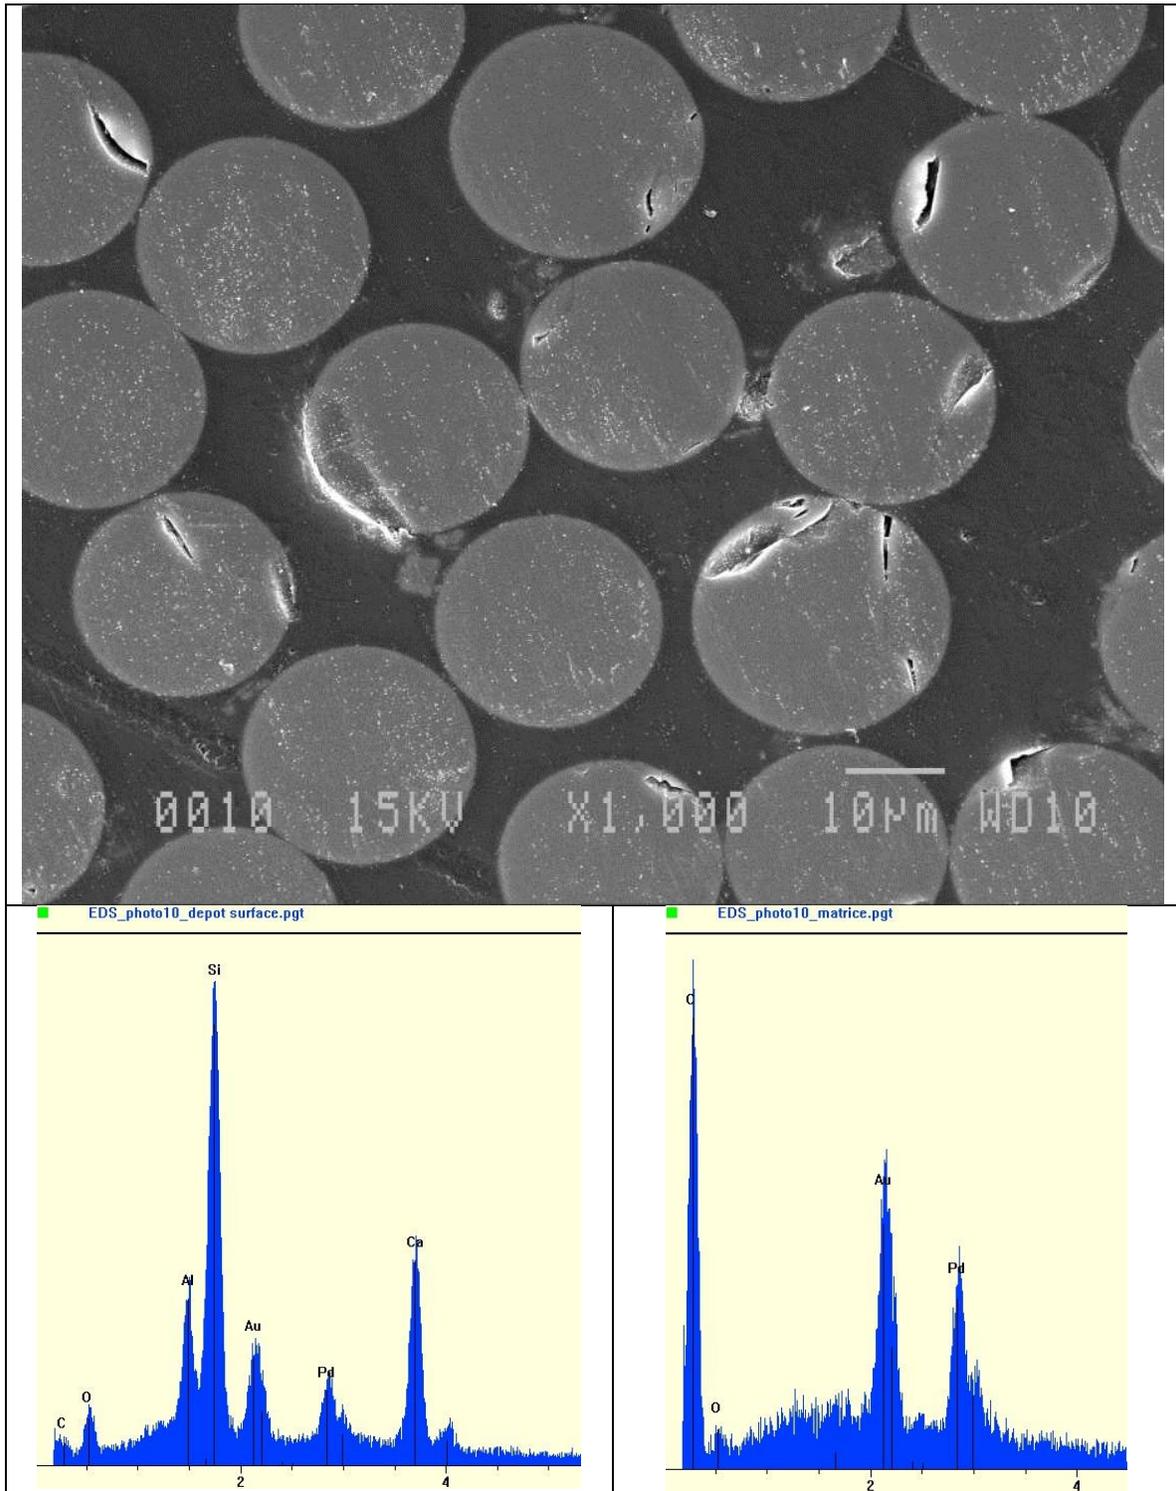
Figure 13 : Fort grossissement au MEB des fibres de verre et de la matrice de l'échantillon MC-15-008-7 (barre droite) et spectre EDS des fibres de verre et de la matrice

La figure 13 montre une image à fort grossissement (1000X) de l'échantillon MC-15-008-7. L'image a été obtenue avec le mode d'imagerie en électrons secondaires du MEB. Aucun signe de détérioration (fissuration, pertes de section des fibres de verre) n'est visible au niveau de la matrice et des fibres de verre. De même, l'interface fibres-matrice ne présente aucun décollement. Certains éclats sont visibles sur les fibres de verre, mais ces derniers sont probablement issus de la découpe de l'échantillon et/ou de son polissage étant donné la nature fragile du matériau. De légers artefacts de polissage sont également visibles.

Les spectres EDS des fibres de verre (pics de Si, de Ca, d'Al et d'O) et de la matrice (pic de C) sont conventionnels et présente encore une fois des pics caractéristiques conformes à ce qui est attendu pour ces matériaux. Aucun ion alcalin ( $\text{Na}^+$ ,  $\text{K}^+$ ) n'a été détecté sur les spectres EDS de la matrice. En ce qui concerne l'anion hydroxyde  $\text{OH}^-$ , ce dernier n'est pas détectable par EDS pour les raisons mentionnées précédemment.

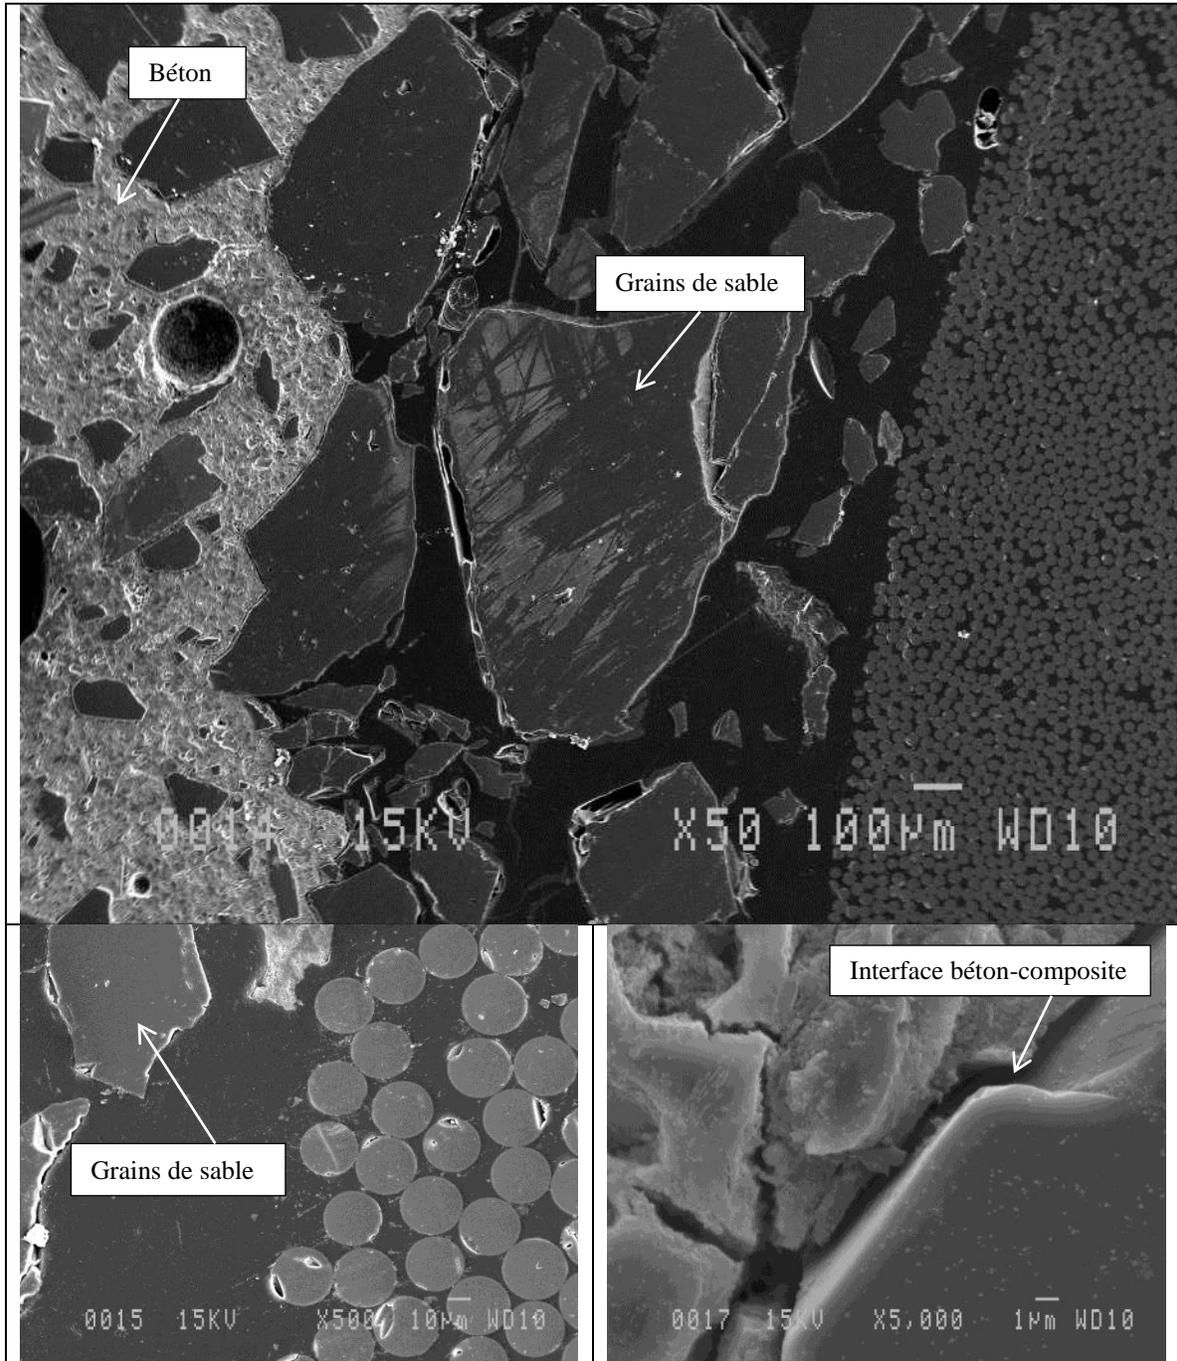
Figure 14 : Interface béton-composite de l'échantillon MC-15-008-7 (barre droite)

Comparativement à l'échantillon MC-15-008-6 (barre courbe) où un décollement allant jusqu'à 25  $\mu\text{m}$  a été constaté, un décollement minime d'au plus 2  $\mu\text{m}$  est observable à certains endroits au niveau de l'interface béton-composite de l'échantillon de barre droite MC-15-008-7 (voir figure 14). De plus, l'enrobage de grains de sable en périphérie de la barre droite ne présente aucun décollement avec le composite. Cet enrobage est essentiel afin d'assurer une adhérence adéquate de la barre dans le béton.

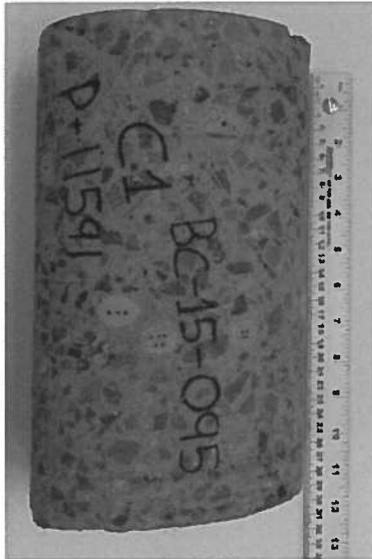
Vide de  
compaction  
10 mm de  
profondeur

Description générale :	Saine
Adhérence B.B. / B.C. :	N/A
État de surface :	Saine avec présence d'une fissure verticale ≤ 0,3 mm sur tout le diamètre de la carotte
Fissure / Délaminage :	Longue fissure longitudinal d'environ 0,1 mm sur pleine épaisseur
État des armatures : (PRFV)	20Ø courbe à 65 mm (porosité visible) 15Ø droite à 80 et 155 mm 15Ø courbe à 170 mm (porosité visible)
Réaction alcalis-granulats :	Aucune visuellement

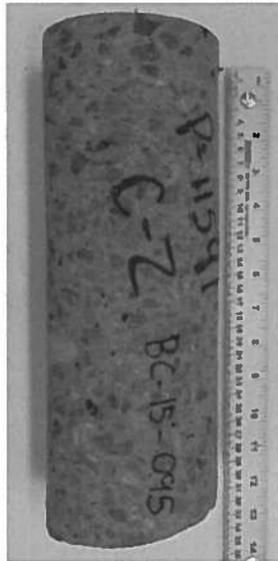
Description générale :	Saine
Adhérence B.B. / B.C. :	N/A
État de surface :	Saine
Fissure / Délaminage :	Aucune
État des armatures :	partiel 15 $\emptyset$ droite à 190 mm (PRFV)
Réaction alcalis-granulats :	Aucune visuellement

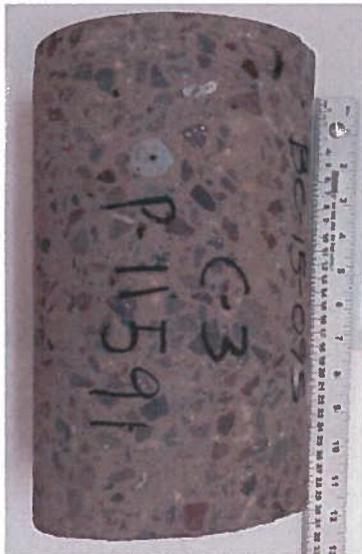
Description générale :	Saine
Adhérence B.B. / B.C. :	N/A
État de surface :	Saine, fissure apparente $\leq 0,1$ mm
Fissure / Délaminage :	Fissure longitudinale $\leq 0,1$ mm sur la moitié supérieure de l'échantillon
État des armatures :	20 $\emptyset$ courbe à 70 mm
(PRFV)	15 $\emptyset$ droite à 90 et 185 mm
	15 $\emptyset$ courbe à 200 mm
Réaction alcalis-granulats :	Aucune visuellement

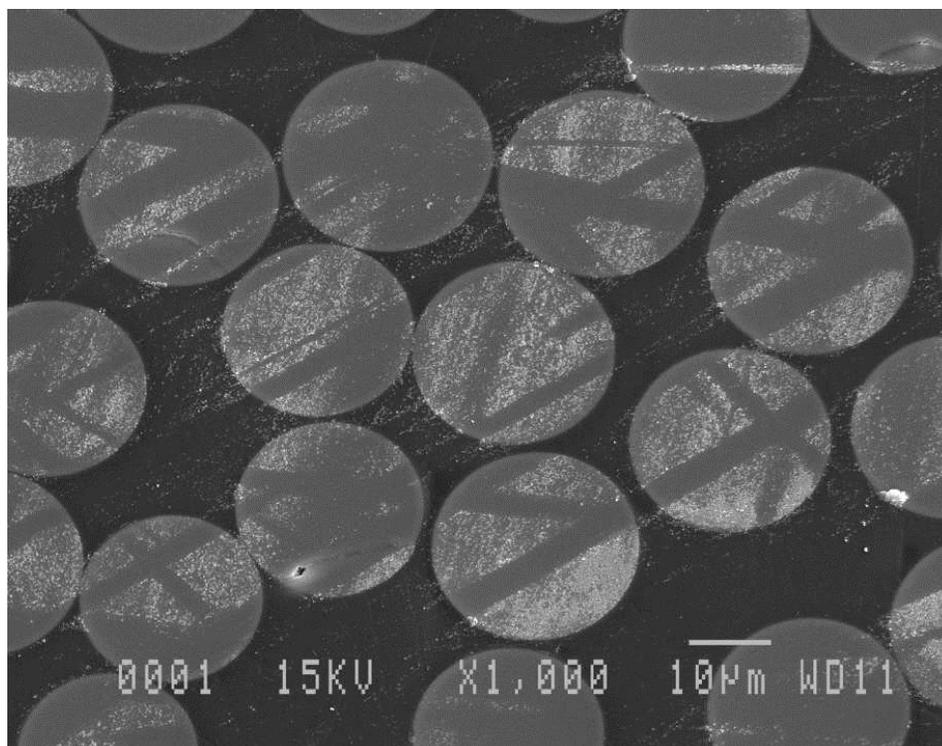
**Barre courbe MC-15-008-6 (artefacts de polissage visibles)**

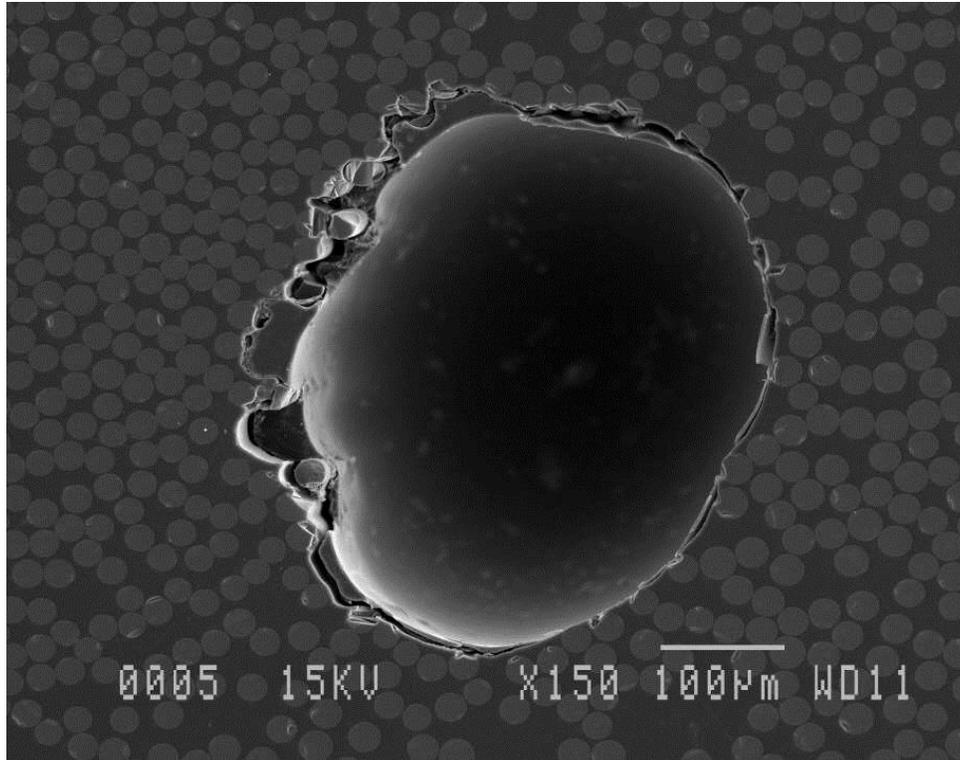
**Porosité de la barre courbe MC-15-008-6**

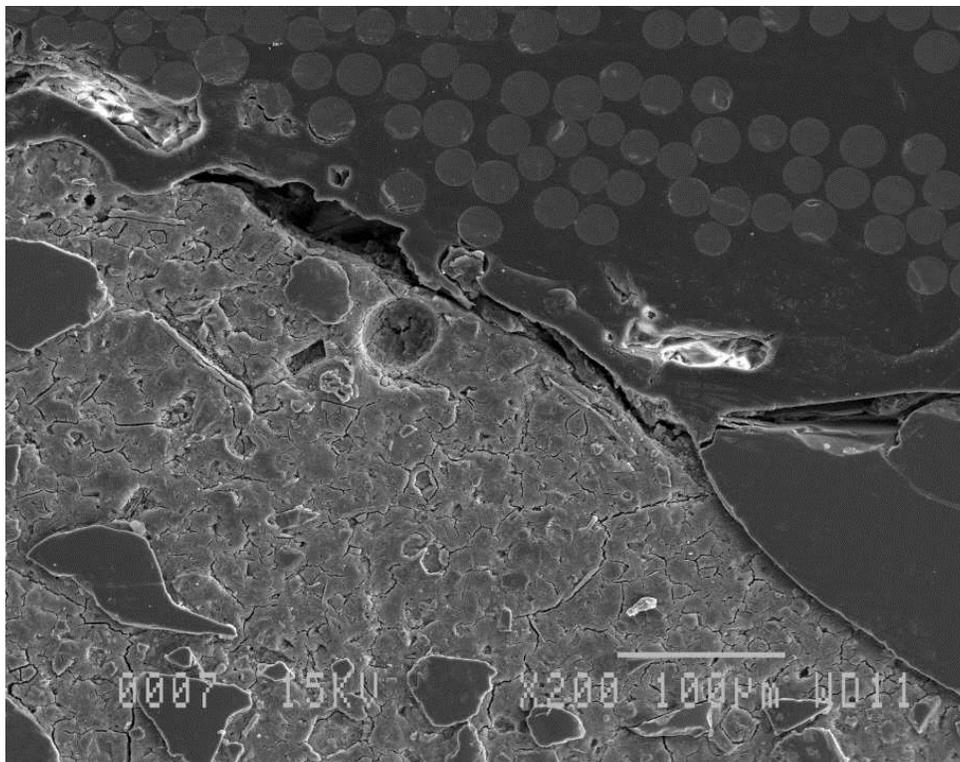
**Interface composite-béton de la barre courbe MC-15-008-6**
