**Étude du comportement d'une dalle épaisse  
avec biais sans armature de cisaillement lors  
des essais de chargement – PO-03387**

**Direction des Structures**  
Ministère des Transports du Québec

Rapport de recherche

Février 2016  
Révisé Janvier 2017  
N/R: SR16-01 / P4495  
V/R: R624.4

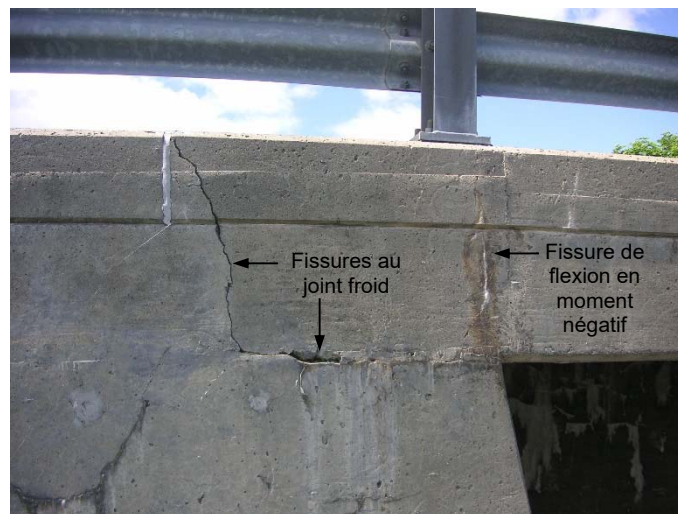
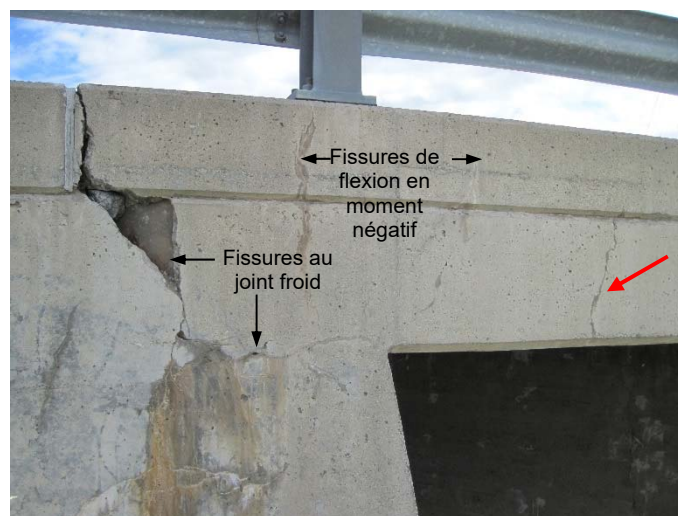
**Figure 3.5** – Relevé de fissures aux angles obtus

Aux extrémités de la dalle sur la culée aux deux coins obtus (nord-ouest et sud-est), une fissure bien ouverte est visible au droit du joint froid (Figure 3.5). De plus, des fissures verticales en moment négatif sont visibles aux extrémités de la dalle au droit de la zone de support sur la

culée (Figure 3.5). Il est fort probable que la fissure relevée sur l'éprouvette carottée, test 5 (2011) d'après la Figure 3.3, soit la continuité de la fissure de moment négatif sur appui visible à l'extrémité de la dalle. Au droit du carottage, il est mentionné que la profondeur de la fissure est de 220 mm, que son plan de fissuration est parallèle aux barres transversales et que la fissure continue sur les côtés du trou [12]. L'ensemble de ces fissures relevées se sont produites après les travaux de réfection et d'élargissement du pont en 1996. L'ensemble de ces fissures traversent le chasse-roue et la quasi-totalité de l'épaisseur de la dalle.

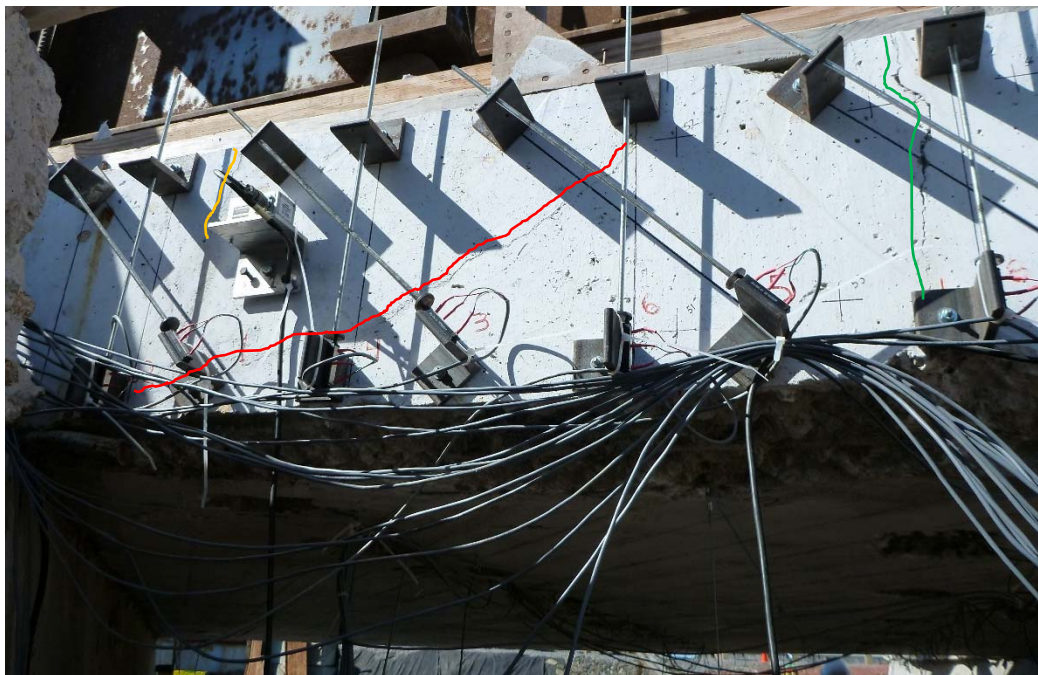
**Figure 3.6** – Fissures de cisaillement et flexion présente avant les essais de chargement, coin sud-est

Suite à ces travaux de découpe, une fissure de cisaillement a pu être révélée au coin obtus sud-est de la dalle, tel que tracé en rouge sur la Figure 3.6. Lors de l'expertise de 1994 avant les travaux d'élargissement, aucune information ne relate la présence d'une telle fissure de cisaillement dans cette zone. Durant les inspections visuelles de 2011 et 2013, cette fissure probablement déjà présente au sein de la dalle n'est pas clairement visible depuis la surface extérieure de la dalle dans la zone du béton réparée, tel que montré à la Figure 3.5b. Toutefois une fissure à la face externe montrée par une flèche rouge sur la Figure 3.5b pourrait être associée à la fissure de cisaillement sans que l'on puisse l'affirmer positivement.

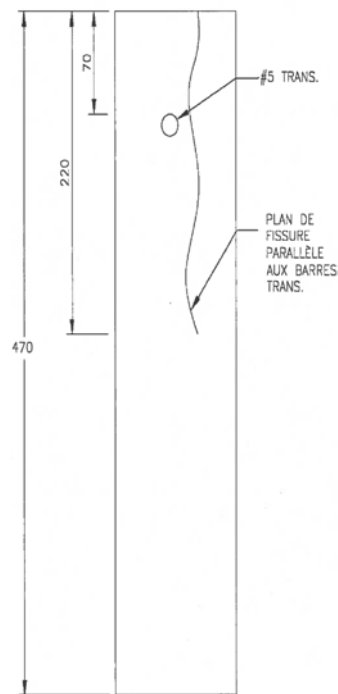
**Figure 3.7** – État de fissuration de la carotte, test 5 (2011), prélevé dans le coin obtus sud-est

La carotte identifiée test 5 sur la Figure 3.3, prélevée en 2011, ne révèle pas la présence de cette fissure de cisaillement en partie inférieure de la dalle, comme le montre le profil de fissuration à la Figure 3.7. Il y a donc de forte chance que cette fissure se soit produite après l'inspection de Cima+ en 2011. La simple inspection visuelle n'a cependant pas permis de connaître l'étendue de cette fissure au sein de la dalle. Cette fissure de cisaillement non clairement identifiée durant les phases d'inspection va avoir un rôle majeur sur la capacité ultime et le mode de rupture de la dalle.

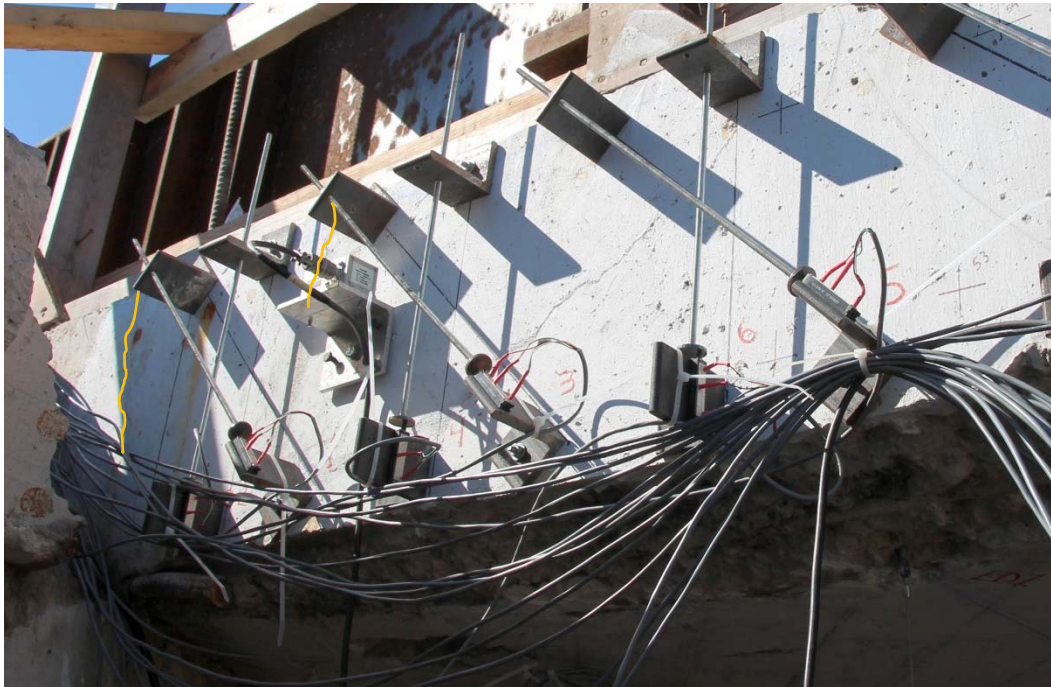
**Figure 3.8** – Fissure verticale en partie supérieure au droit du support de la culée, coin sud-est

Toujours dans le coin obtus sud-est, deux fissures verticales, en partie supérieure de la dalle sont présentes, accentuées par des traits jaunes sur Figure 3.8. La première est la plus profonde au droit de la culée et la deuxième à environ 175 mm de la face de la culée. Une autre fissure verticale à droite de la fissure de cisaillement représentée en vert sur la Figure 3.6 est relevée. Cette fissure est plus ouverte en partie supérieure.

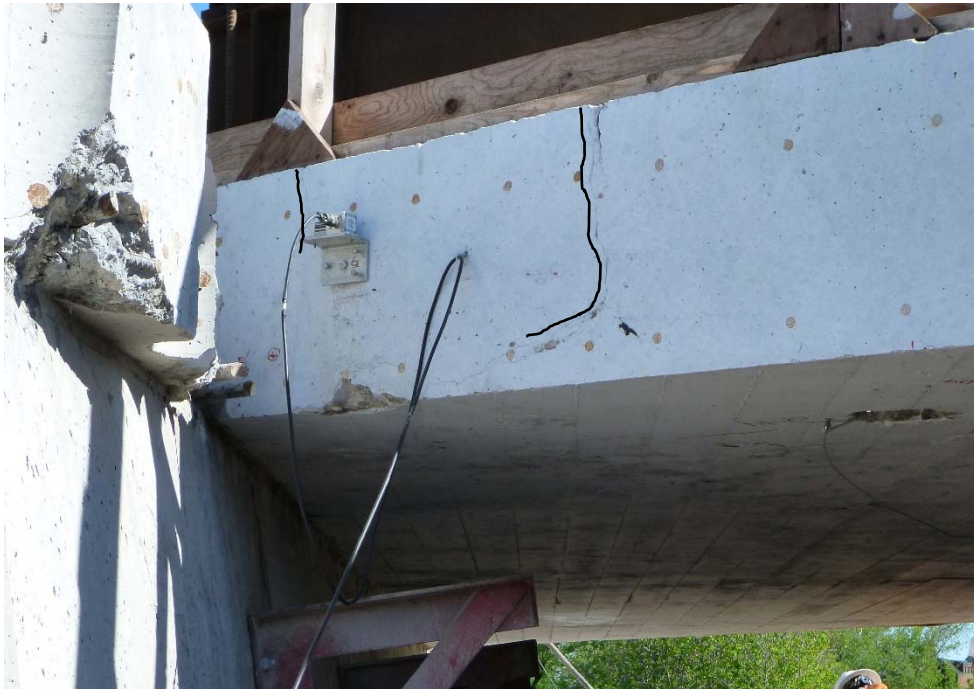
**Figure 3.9** – Fissures de flexion angle nord-est présente avant les essais de chargement, coin nord-ouest

Dans le coin obtus nord-ouest, il est intéressant de noter que les fissures verticales relevées dans le coin opposé sont aussi présentes (Figure 3.9).

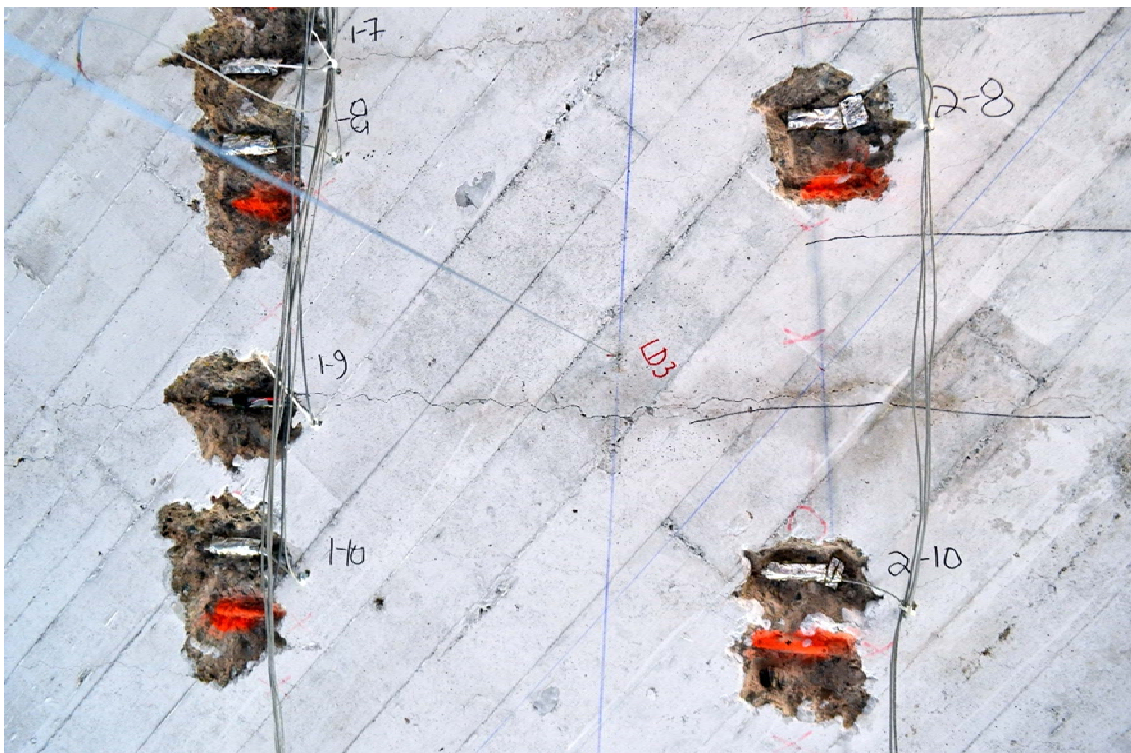
**Figure 3.10** – Réseau de fissures au droit des barres d'armature longitudinales inférieures

En sous-face de la dalle, un réseau de fissures longitudinales au droit des barres d'armatures longitudinales du lit inférieur est noté, avec un espacement correspondant à l'espacement des barres D1.

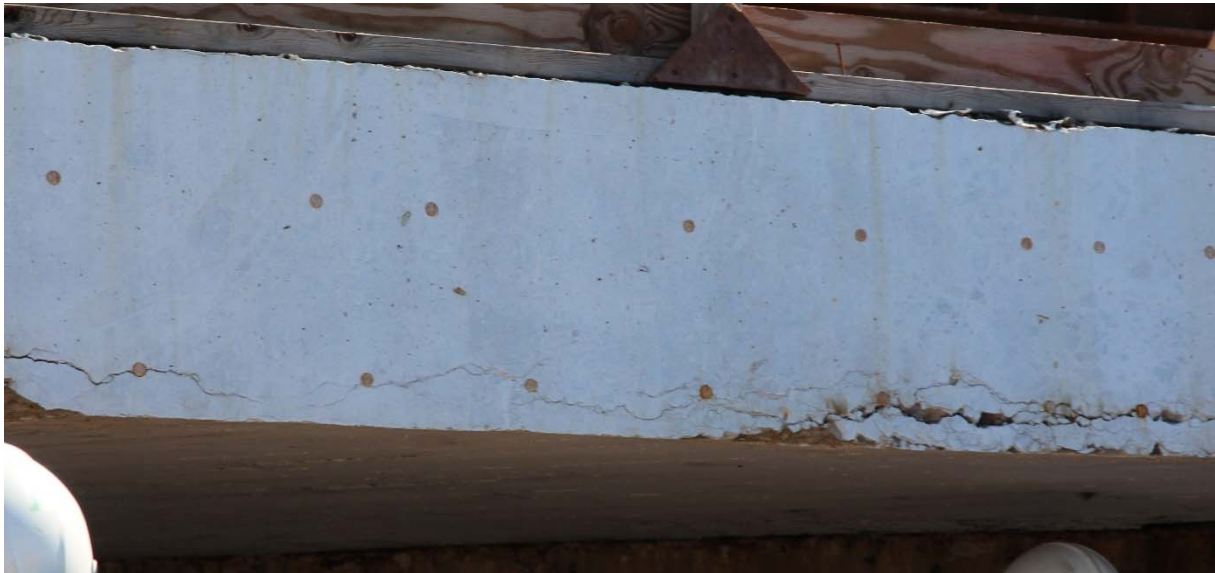
**Figure 3.11** – Plan de fissuration au niveau des lits inférieurs d'armature de la dalle – côté amont direction sud

Du côté amont de la dalle, des fissures dans le plan des barres inférieures côté sud sont visibles (Figure 3.11). Ces fissures peuvent être liées au processus de corrosion des barres d'armatures. La profondeur de ce plan de fissuration n'a pu être déterminée visuellement.

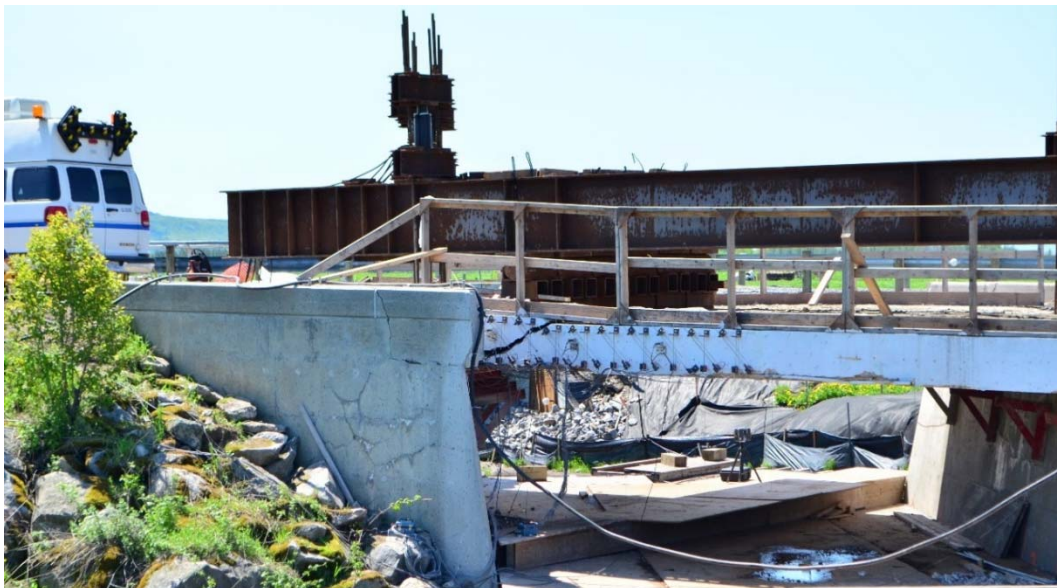
**Figure 5.15** – Vue globale de la rupture en cisaillement du pont

La Figure 5.15 montre une vue globale de la rupture de la dalle épaisse par cisaillement et la Figure 5.16 la zone du coin obtus ayant subi le plus de dommage après déchargement.

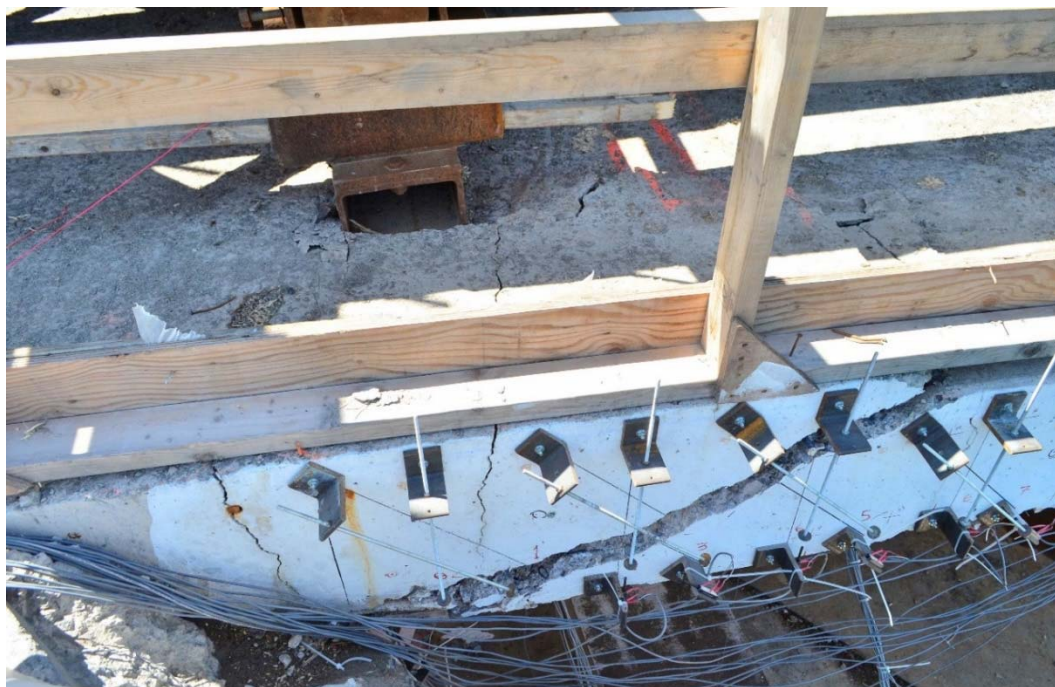
**Figure 5.16** – Fissures présentes dans le coin obtus de la dalle

Dans le coin obtus chargé, les deux fissures de flexion en moment négatif, relevées avant les essais de chargement (Figure 3.8), se sont ouvertes, ce qui confirme la reprise d'un moment négatif sur appui de la dalle (Figure 5.16). L'ouverture de l'interface dalle/culée est apparue à chacune des extrémités de la dalle (Figure 5.21).
