**Étude du comportement d'une dalle épaisse  
sans armature de cisaillement lors des essais  
de chargement – PO-04662**

**Direction des Structures**  
Ministère des Transports du Québec

SR09-02  
Version finale – Mai 2011

# Étude du comportement d'une dalle épaisse sans armature de cisaillement lors des essais de chargement – PO-04662

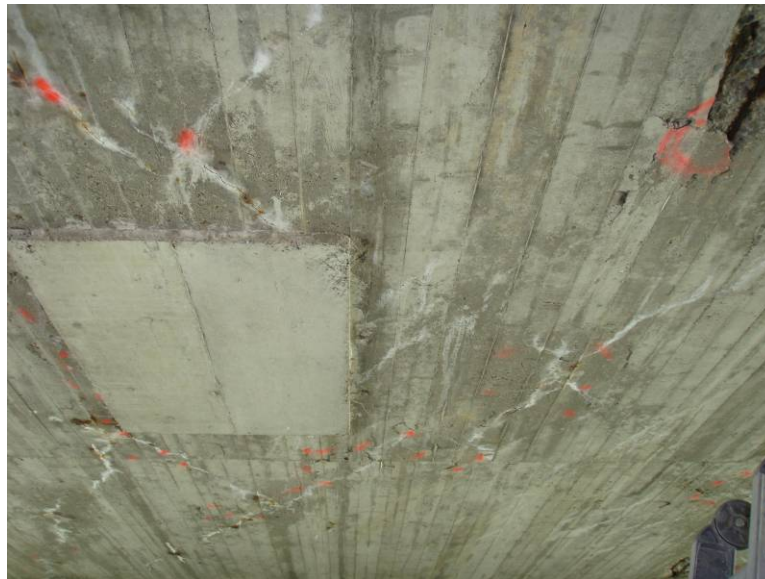
En 2007, la direction des Structures du Ministère des Transports a réalisé une inspection du pont dont les principales observations photographiques sont résumées dans la référence [6]. Cette inspection a permis d'observer la présence de fissurations en X dans la travée Nord (Figure 3.1) et de délaminage sous les dalles (Figure 3.2), principalement pour la travée Nord. Les culées et la pile étant non armées, celles-ci présentent des fissures verticales (Figure 3.3). L'investigation [7] visant à déterminer les caractéristiques du béton a fait ressortir la présence de fissures internes importantes (Figure 3.4), tel qu'indiqué à la section suivante.

**Figure 3.1 – Vue du patron de fissuration du dessous de la travée Nord**

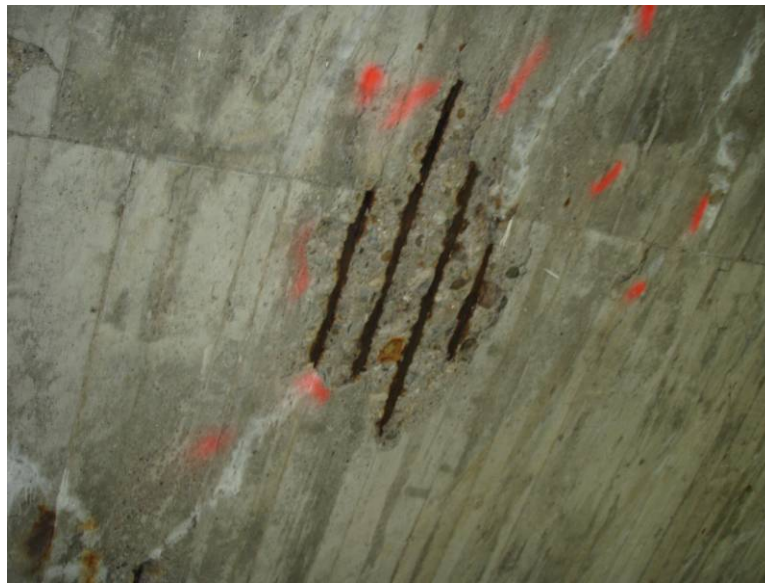
Figure 3.2 – Vue du délaminage au dessous de la travée Nord

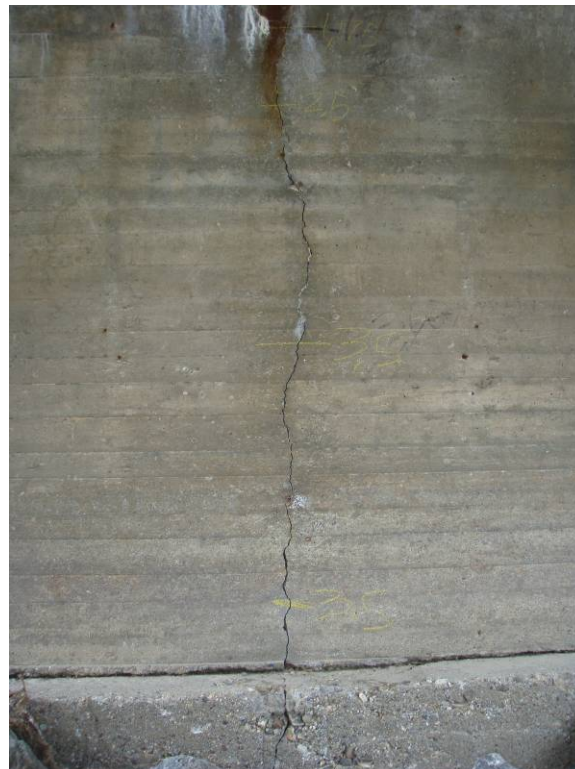
Figure 3.3 – Fissuration verticale dans la pile

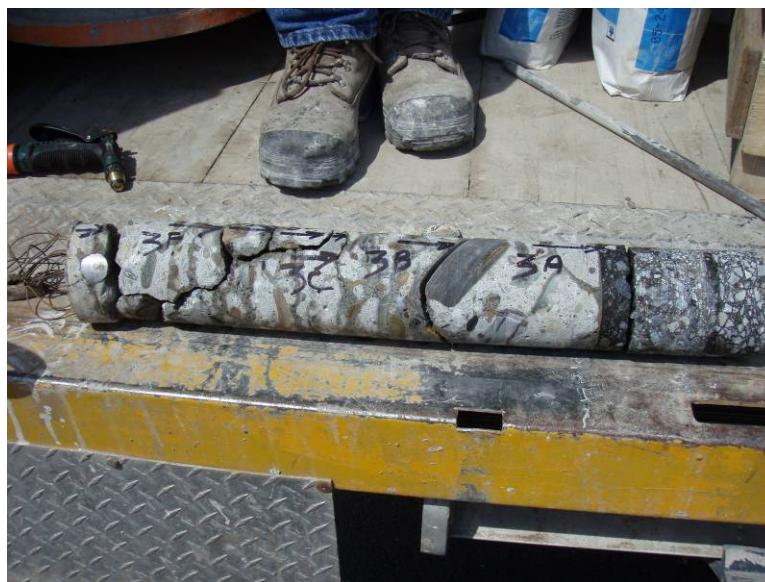
Les carottes prélevées présentent un état de fissuration important. Certaines carottes présentent un plan de fendage horizontal (Figure 3.4) alors que d'autres ont des fissures verticales associées à des fissures visibles sous la dalle (Figure 3.5).

Figure 3.4 – Fissuration horizontale dans une carotte prélevée dans la travée Nord

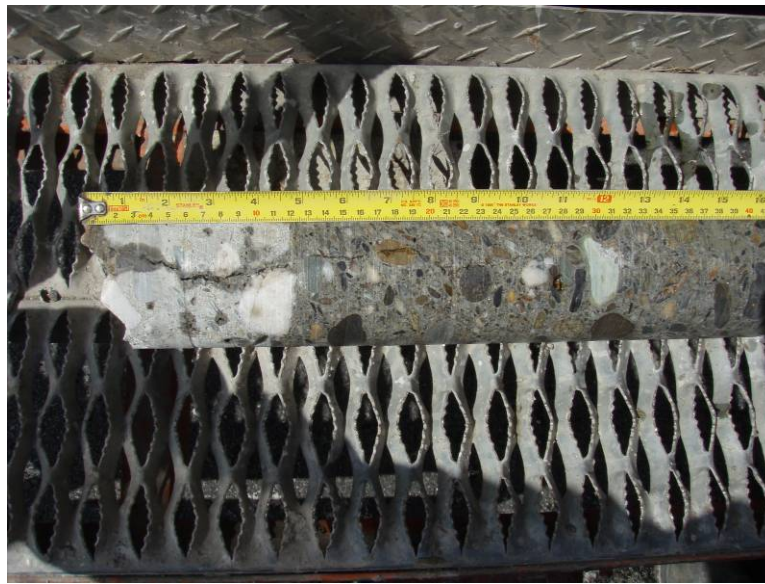
**Figure 3.5 – Fissuration verticale dans une carotte prélevée dans la travée Nord**

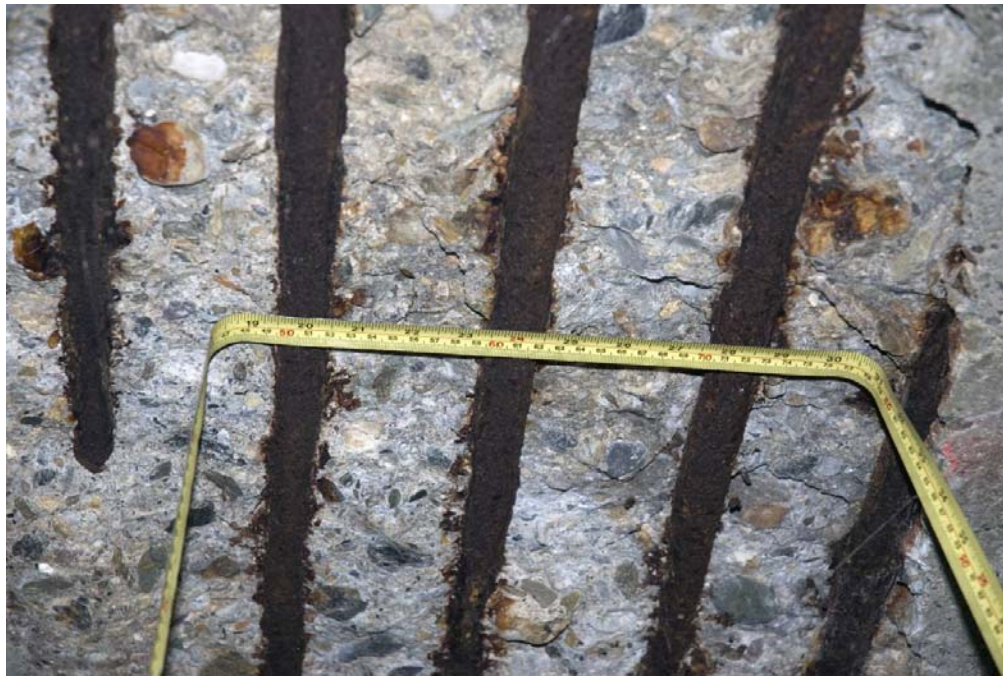
Les auteurs du rapport d'investigation ont observé que les caractéristiques du béton sont convenables pour un béton de cette génération. Le béton présente une teneur en chlorure élevée et un faible recouvrement des armatures qui expliquent la corrosion de celles de la face inférieure de la dalle.

La dalle de la travée Nord était située au-dessus d'un espace asséché lors de l'inspection ce qui a facilité l'accès. La dalle Nord présentait alors des fissures importantes en X. Des barres d'armatures présentant une corrosion de surface avancée sans signes de perte de section étaient apparentes (Figure 3.6). L'espacement des barres était conforme aux indications des plans et leur diamètre difficilement mesurable avec exactitude semblait également être celui indiqué aux documents d'origine. La travée Sud était en meilleur état que la travée Nord. Aucune trace de détérioration importante n'était apparente sous la dalle de cette travée. Toutefois, la présence du cours d'eau a rendu l'inspection plus difficile.

**Figure 3.6 – Espacement et corrosion des armatures de la travée Nord**

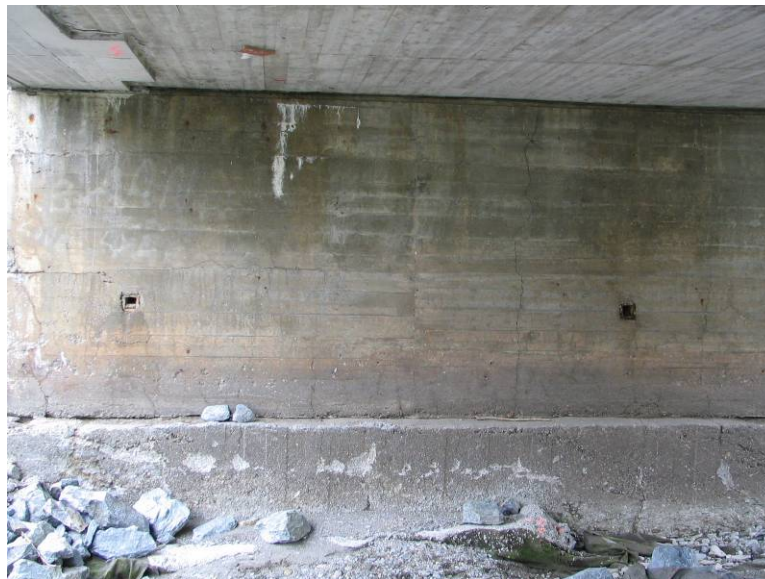
Les culées sont apparues comme étant en relativement bon état pour un pont de près de 70 ans (Figure 3.7). Des fissures verticales traversant la face avant des deux culées ont été observées. L'extrémité Ouest (aval) de la pile est apparue comme étant en très mauvais état (Figure 2.7 et Figure 3.8), condition localisée à l'extrémité qui, d'un point de vue comportemental, n'est pas préjudiciable à la capacité portante.

**Figure 3.7 – Culée Nord**

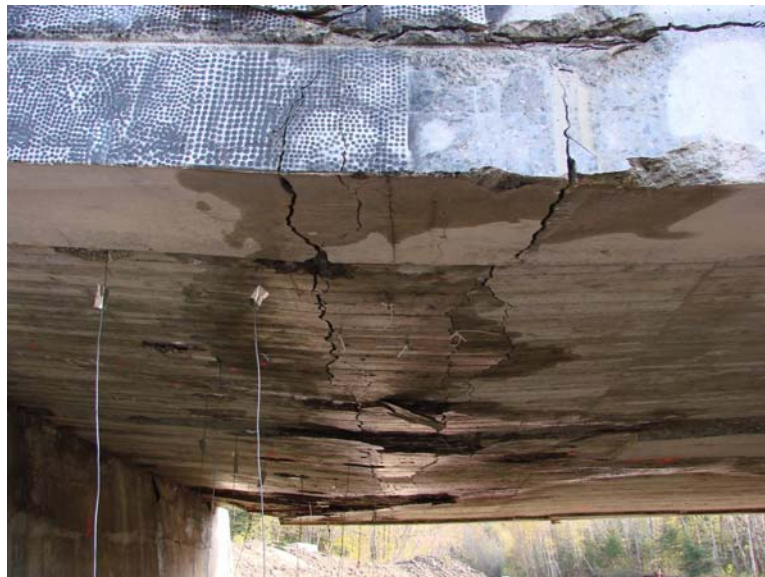
Nord-Est. L'essai a été interrompu à ce moment (Figure 5.14). La rupture a été très progressive, étant principalement en flexion du côté Ouest et en cisaillement du côté Est, comme le montre les Figure 5.15 et Figure 5.16 respectivement. On note également que la charge appliquée a été doublée entre la rupture locale en cisaillement et la rupture finale en flexion/cisaillement.

Figure 5.15 – Rupture en flexion du côté Nord-Ouest

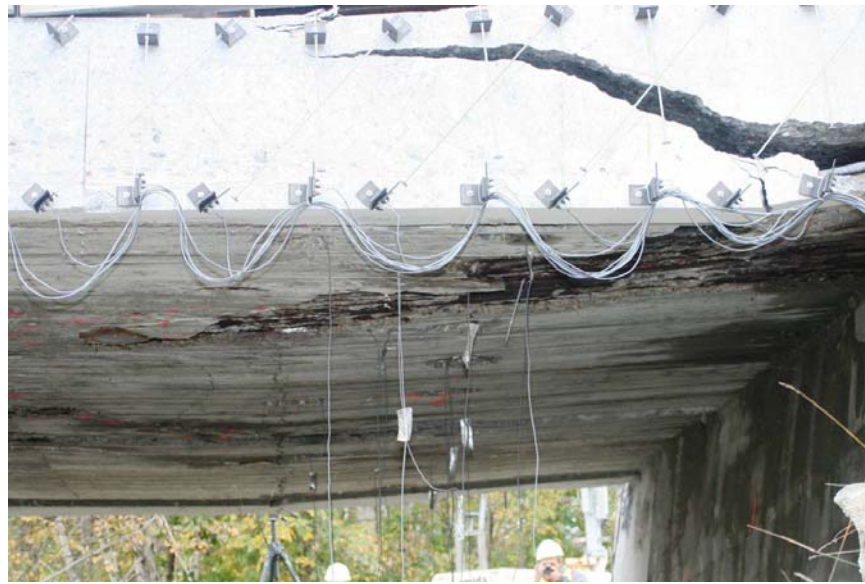
Durant ce chargement, divers modes de défaillance sont survenus. À une charge de 2000 kN les premiers signes d'une rupture à l'effort tranchant localisée ont été observés sur le côté

**Figure 5.16 – Rupture en cisaillement du côté Nord-Est**

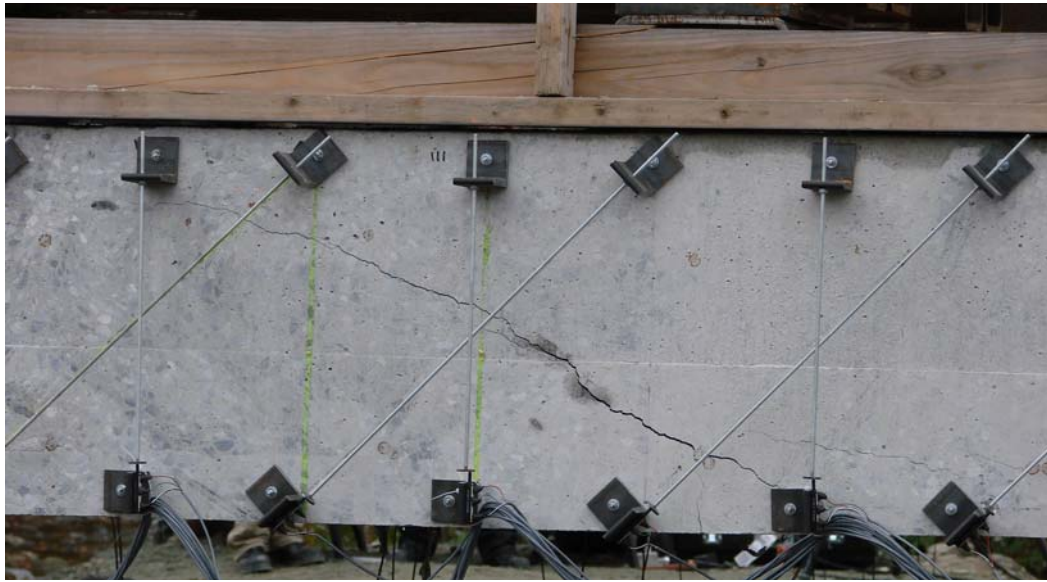
Figure 5.27 – Fissure en cisaillement – 1 de 4 ( $V \approx 350 \text{ kN/m}$ )

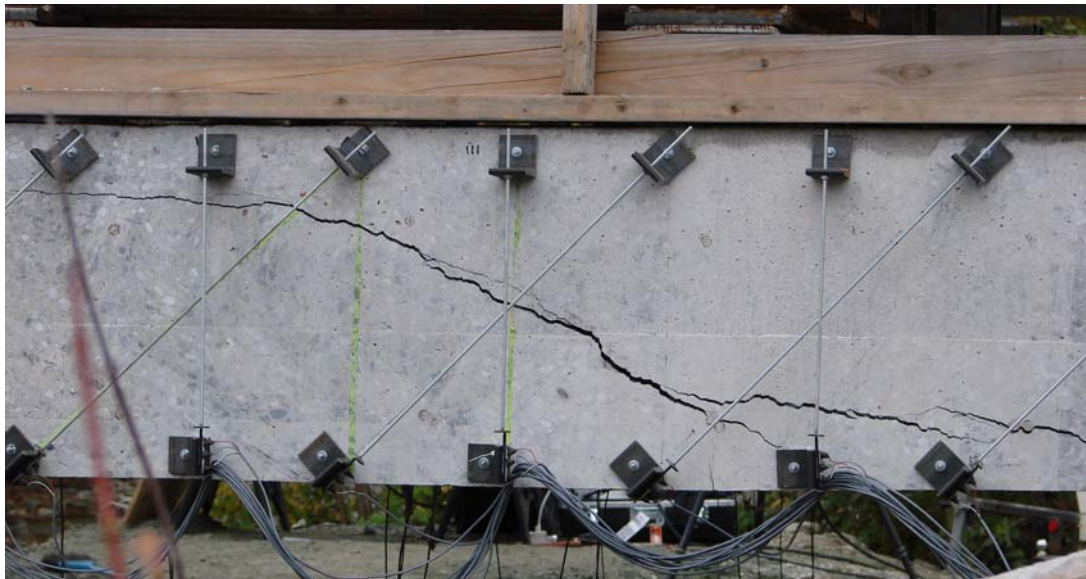
Figure 5.28 – Fissure en cisaillement – 2 de 4 ( $V \approx 450 \text{ kN/m}$ )

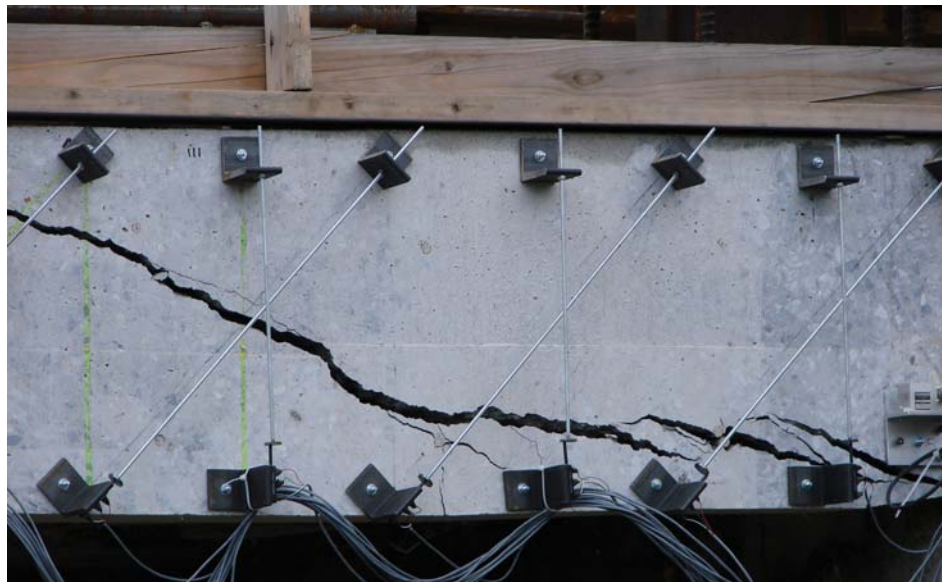
Figure 5.29 – Fissure en cisaillement – 3 de 4 (Charge maximale:  $V \approx 450 \text{ kN/m}$ )

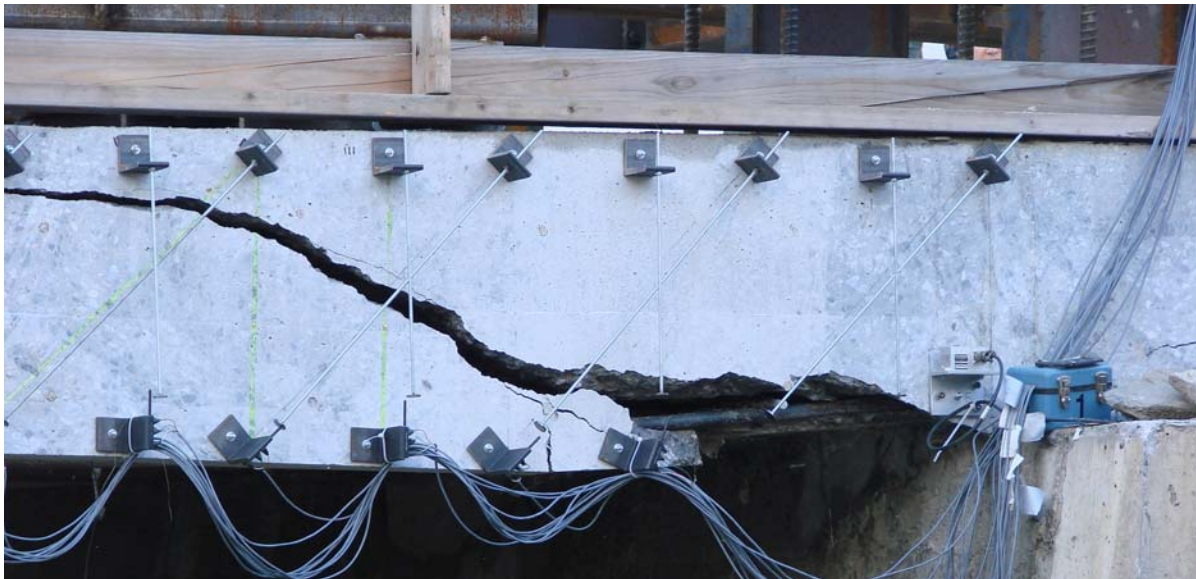
Figure 5.30 – Fissure en cisaillement – 4 de 4 (post-pic)

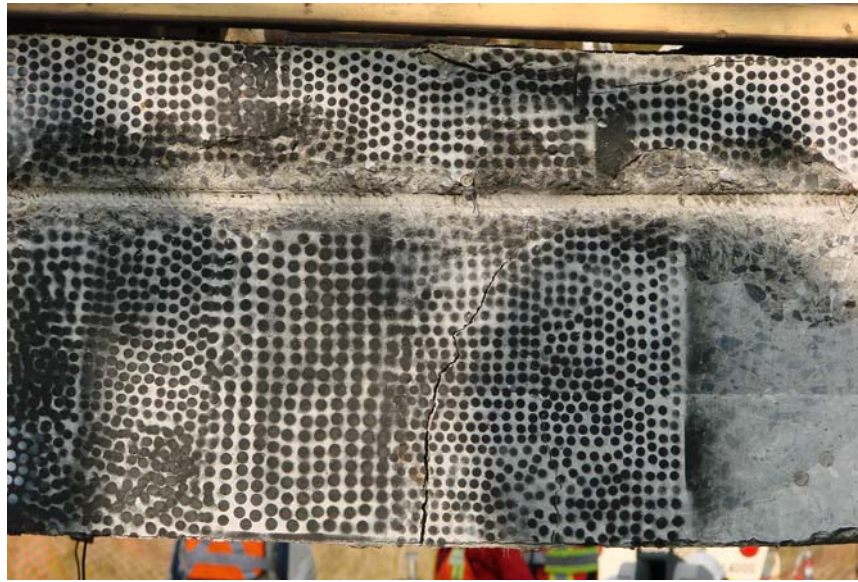
Figure 5.31 – Fissures de flexion sur la face Ouest de la dalle

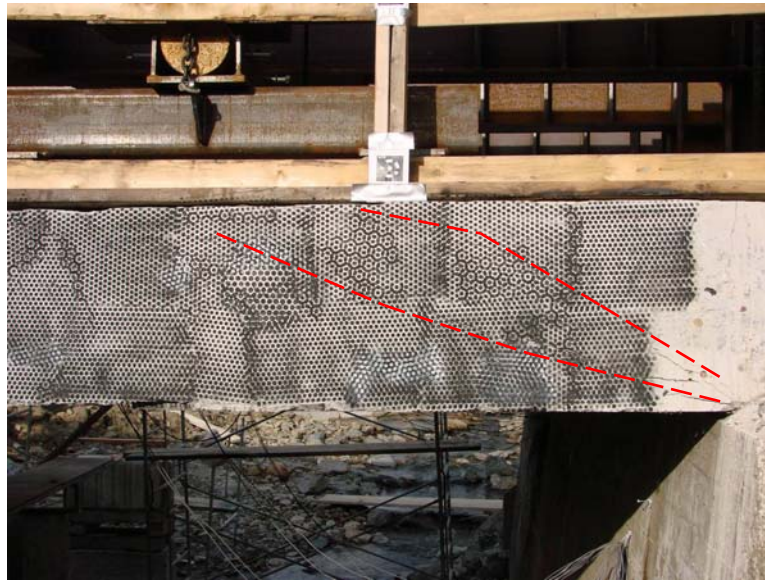
Durant ce chargement il n'a pas été possible d'amener le pont à la rupture dû au manque de capacité des vérins dont la capacité maximale théorique était de 5300 kN, suffisamment selon les prédictions obtenues des propriétés nominales. Néanmoins, l'état limite ultime associé à une rupture en cisaillement a été observé. À une charge de près de 2700 kN les premiers signes d'une rupture localisée en cisaillement ont été observés sur le côté Sud-Ouest. La rupture a été très progressive, étant principalement en cisaillement du côté Ouest et comme le montre la Figure 5.47 et la Figure 5.48 respectivement. On note également que la charge appliquée a été doublée entre le début de la rupture locale en cisaillement et la charge maximale appliquée.

**Figure 5.47 – Rupture en cisaillement du côté Sud-Ouest**

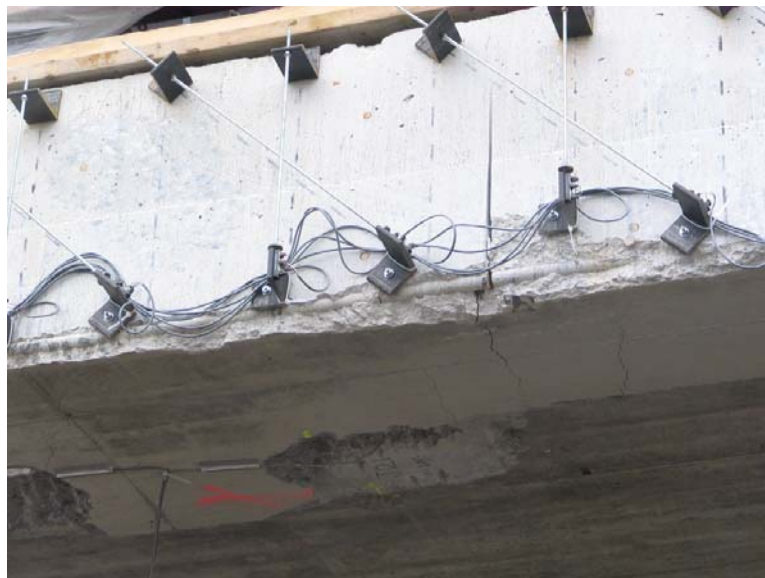
**Figure 5.48 – Rupture partielle en flexion du côté Sud-Est**

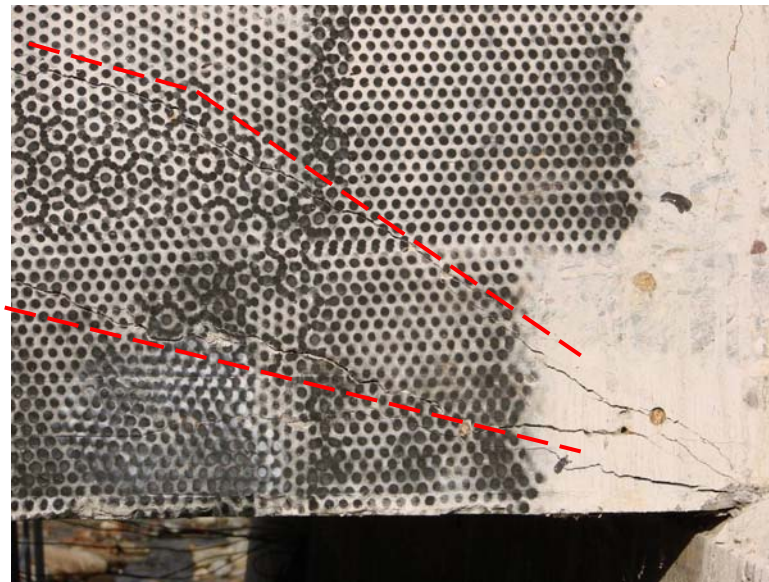
Figure 5.54 – Fissure de cisaillement près de l'appui Sud-Ouest

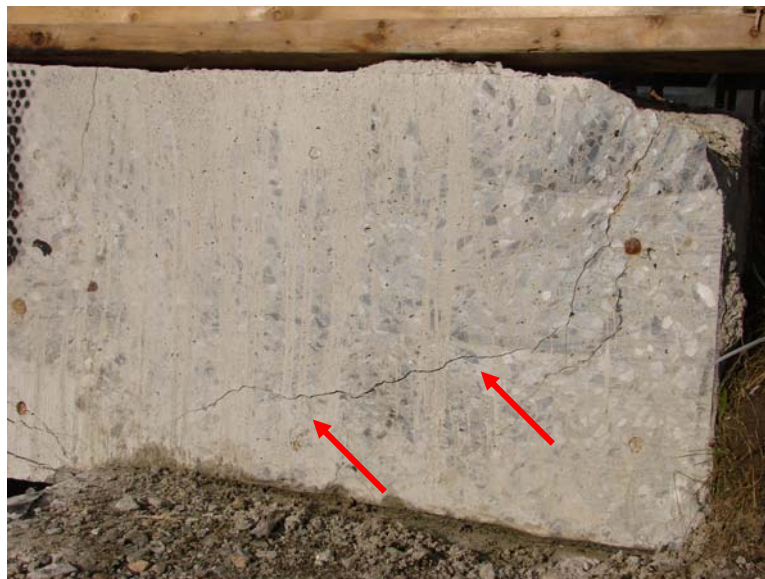
Figure 5.55 – Fissure dans la partie de la dalle appuyée sur la culée à la fin de l'essai (culée Sud-Ouest)

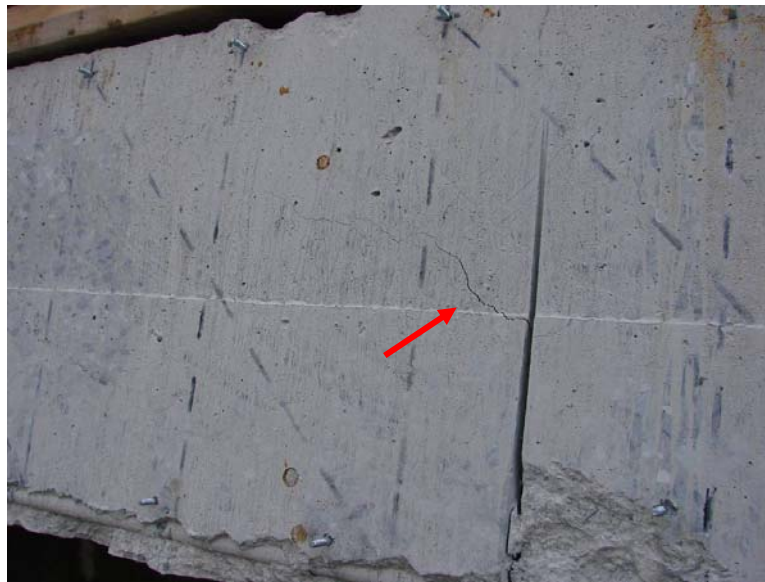
**Figure 5.56 – Fissure du côté Sud-Est à la fin de l'essai**
