**Étude du comportement d'une dalle épaisse
sans armature de cisaillement lors des essais
de chargement – PO-02282**

Direction des Structures
Ministère des Transports du Québec

SR11-01
Version finale – Février 2012

Groupe de recherche en génie des structures (GRS)

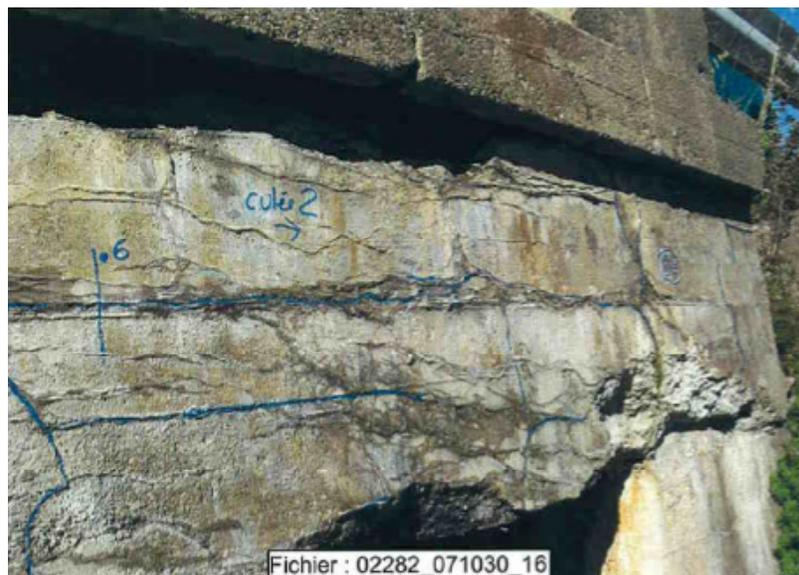
Les fissures de cisaillement au-dessus des culées sont d'étroites à larges (Figure 3.1). Les fissures longitudinales sur le côté extérieur sont également d'étroites à larges. Aucune zone de délaminage n'a été observée sous la dalle. Cependant le dessous de la dalle du côté Sud du pont donne des indices de délaminage et on relate que le béton était humide lors de l'inspection.

Figure 3.1 – Vue côté amont des fissures de cisaillement et d'éclatements de béton sur la culée Est [7]

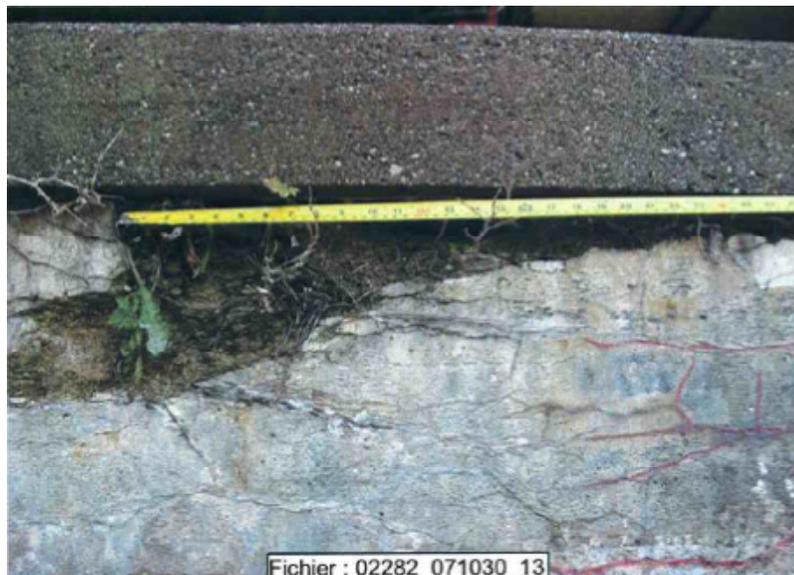
Sur les deux faces du pont, le chasse-roue est séparé de la dalle à plusieurs endroits (entre les murets de béton des garde-corps). On note que l'on peut voir le jour entre la dalle et le chasse-roue (Figure 3.2).

Figure 3.2 – Séparation de la dalle du chasse-roue [7]

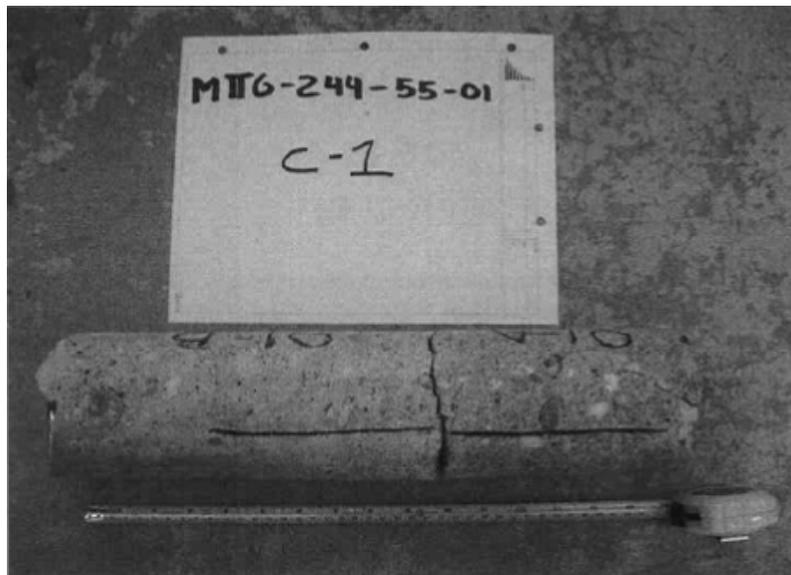
En 2007, une investigation in situ [8] a été réalisée pour caractériser les propriétés mécaniques du béton et déterminer la présence de fissures. Au total 11 échantillons de béton ont été prélevés. Selon le rapport d'investigation, toutes les carottes prélevées montrent la présence de fissures horizontales ou diagonales dans la dalle. Six des huit carottes prélevées près des appuis montrent la présence de fissures diagonales qui pourraient être attribuées au cisaillement selon la référence [8]. Les onze carottes prélevées montrent des fissures horizontales (Figure 3.3). Toutes les carottes sauf une présentent un joint de rupture situé entre 137 et 313 mm du dessus de la dalle [8].

Figure 3.3 – Fissuration horizontale caractéristique dans les carottes prélevées [8]

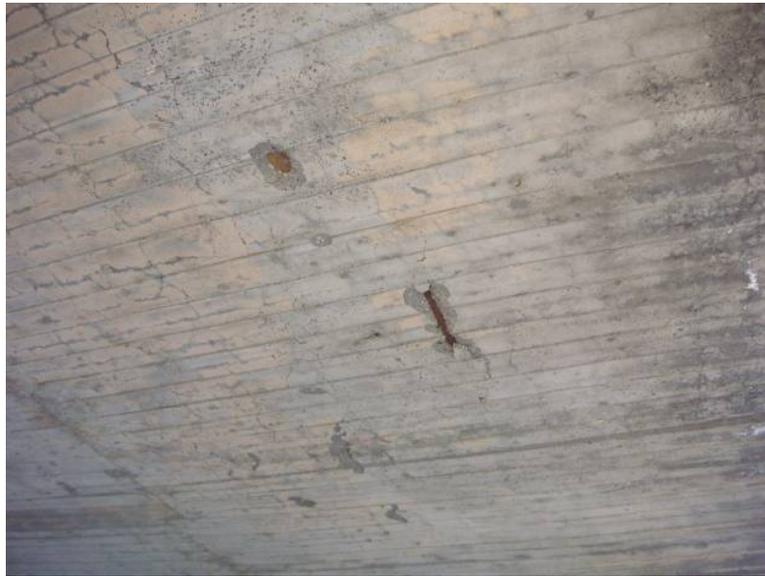
Le carottage a permis de tirer les observations additionnelles suivantes [8] : il n'y a aucune membrane sur le pont; il y a peu de corrosion et pas de réduction de section sur les barres d'armatures interceptées. Les observations photographiques montrent un faible enrobage des armatures du lit inférieur (Figure 3.4).

Figure 3.4 – Visualisation de quelques barres d'armature mise à nue par le processus de corrosion par carbonatation

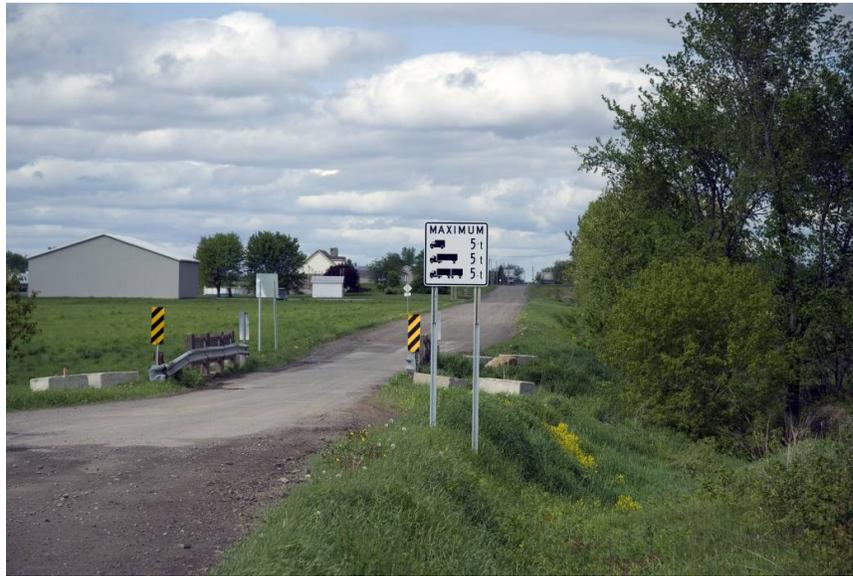
À la lumière des résultats d'évaluation, le Ministère [9] a décidé d'afficher la capacité du pont à 5 tonnes pour toutes les catégories de véhicules (Figure 3.5).

Figure 3.5 – Affichage suite à l'évaluation de la capacité portante

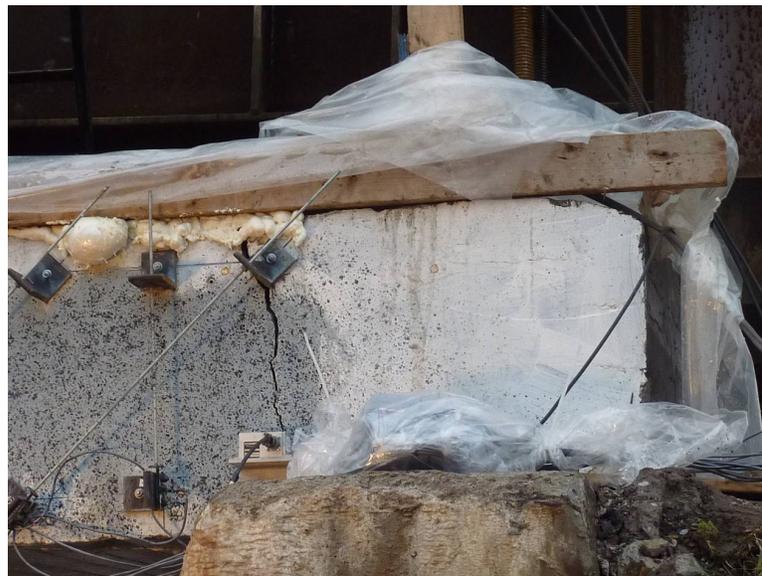
Durant ce chargement, divers modes de défaillance sont survenus. À une charge de 1300 kN, une fissure verticale est apparue au-dessus de chacun des deux appuis (Figure 5.12 et Figure 5.13) de façon soudaine. Puis, le mode de rupture par flexion s'est développé progressivement tout d'abord par des ouvertures de fissure à la fibre inférieure sous l'application des charges d'essieu, puis par écrasement du béton (Figure 5.14). Quelques signes d'une rupture à l'effort tranchant localisée ont été observés sur le côté Nord-Est (Figure 5.15). L'essai a été interrompu à plusieurs paliers, observables sur la Figure 5.11.

Figure 5.12 – Fissure au-dessus de la culée – Coin S-E ($t = \pm 1000$ s)

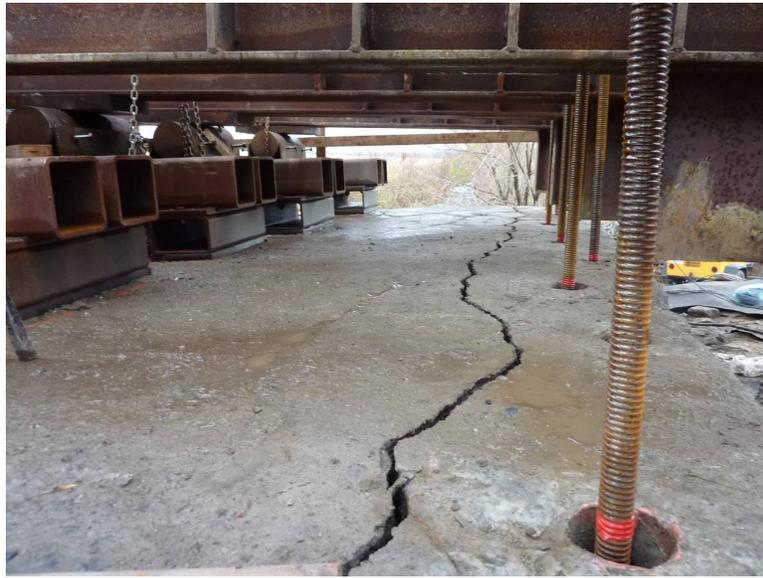
Figure 5.13 – Fissure au-dessus de la culée Est ($t = \pm 1000$ s)

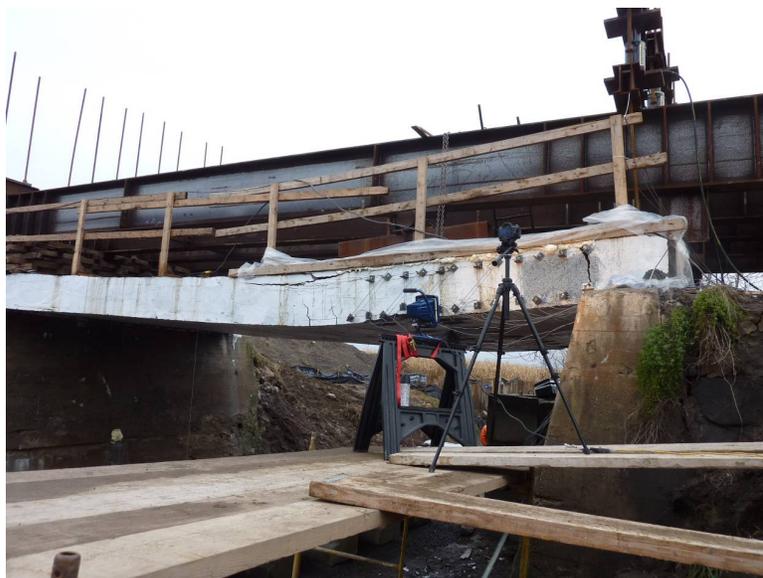
Figure 5.14 – Rupture en flexion – côté amont ($t = \pm 2000$ s)

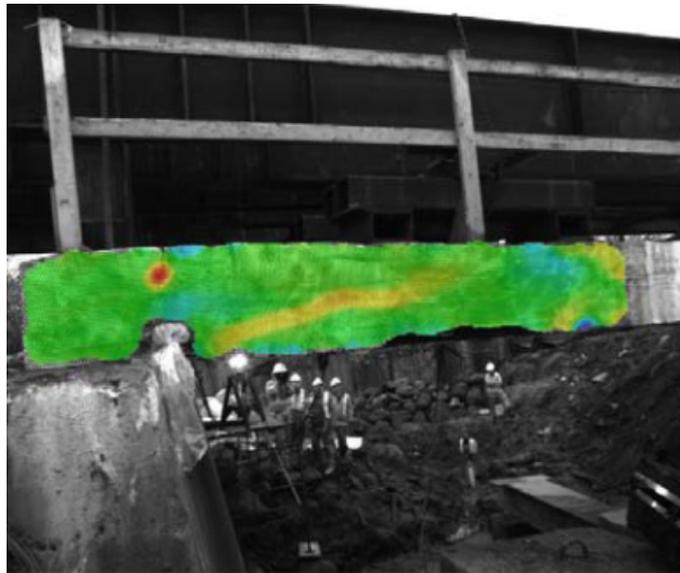
Figure 5.15 – Rupture en cisaillement au coin Nord-Est (caméra de déformation) ($t = \pm 1000$ s)

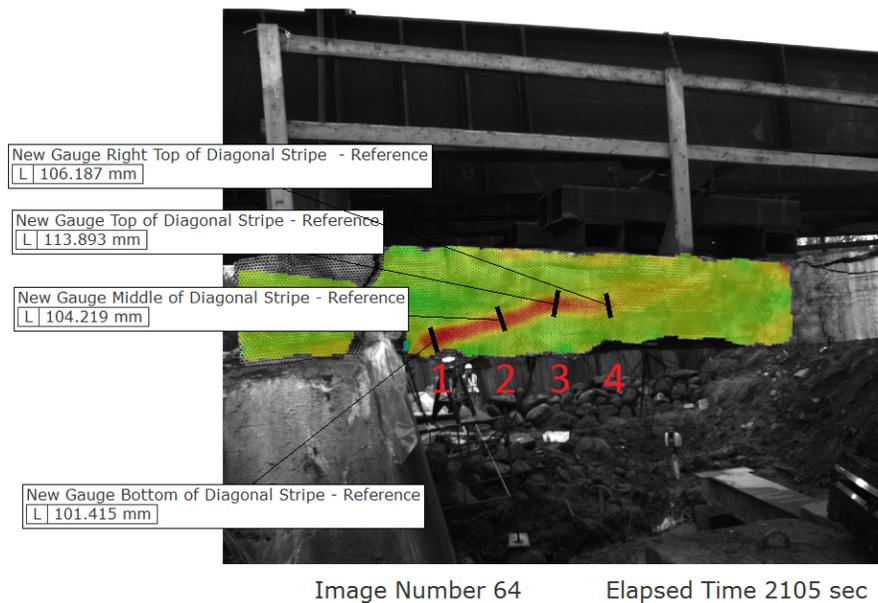
Lors de ce chargement, le pont a été soumis à une charge progressive sur sa pleine largeur dans le but de provoquer la rupture de celle-ci. L'apparition d'une fissure localisée en cisaillement s'est bel et bien produite et elle est survenue dans le coin Nord-Est de la dalle. Cette fissure a été mesurée par les caméras de déformation et n'ont pas été observables sur place (Figure 5.23) fort probablement dû à la faible ouverture et à la présence du mouchetée requis avec la caméra de déformation qui a comme désavantage de réduire la clarté des observations visuelles. À la fin de l'essai, la mesure de la fissure avait atteint une ouverture de 0.7 mm à proximité de l'appui alors que l'ouverture était de 0.4 mm du côté supérieur de la dalle, près du point d'application de la charge (Figure 5.24). Cette fissure de cisaillement localisée n'a pas mené à la rupture finale de la dalle.

Figure 5.23 – Fissure en cisaillement au coin N-E [20] ($t = \pm 2000$ s)

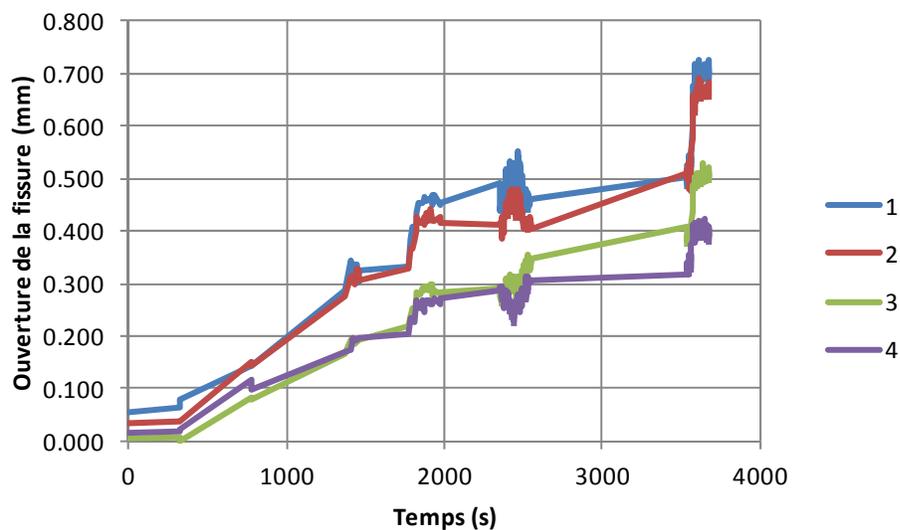
Figure 5.24 – Ouverture de la fissure de cisaillement au coin N-E [20]

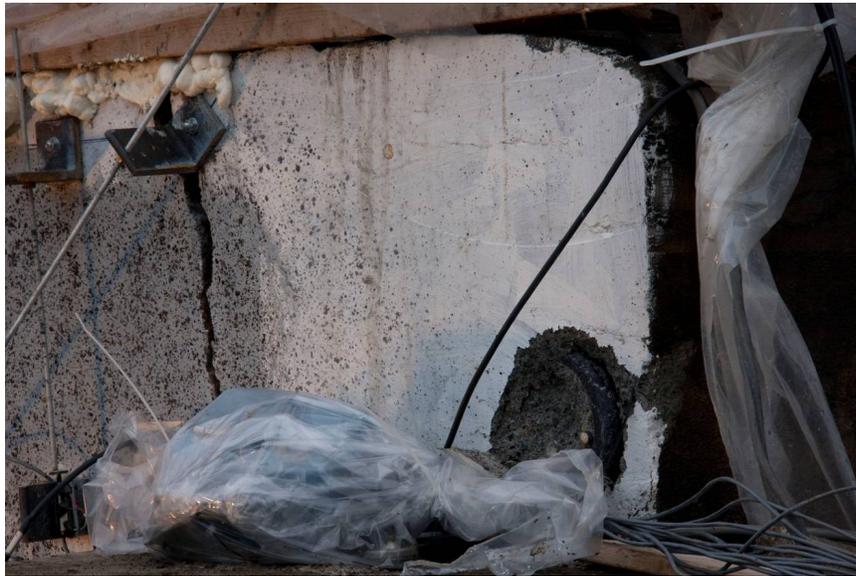
Figure 6.7 – Écaillage du béton vers la fin du chargement final – Côté Sud-Est

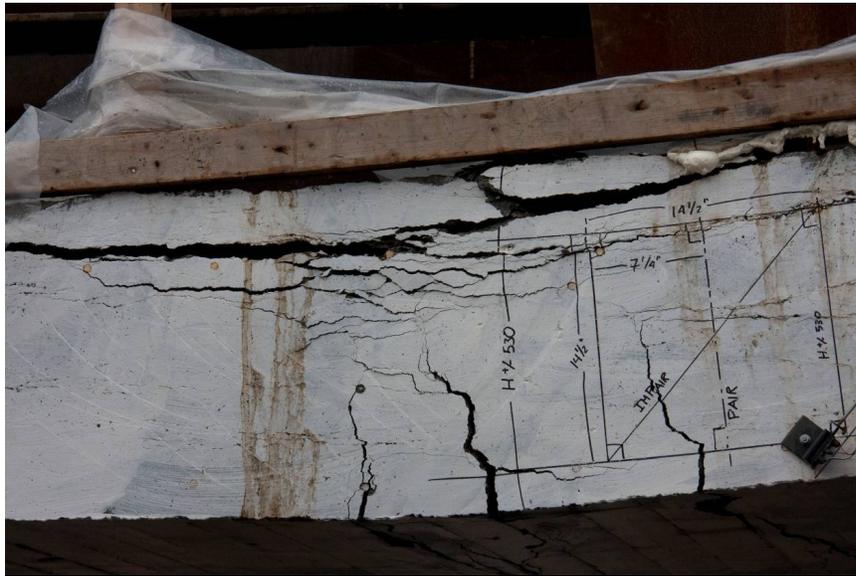
Figure 6.12 – Écrasement du béton à la rupture – Face amont

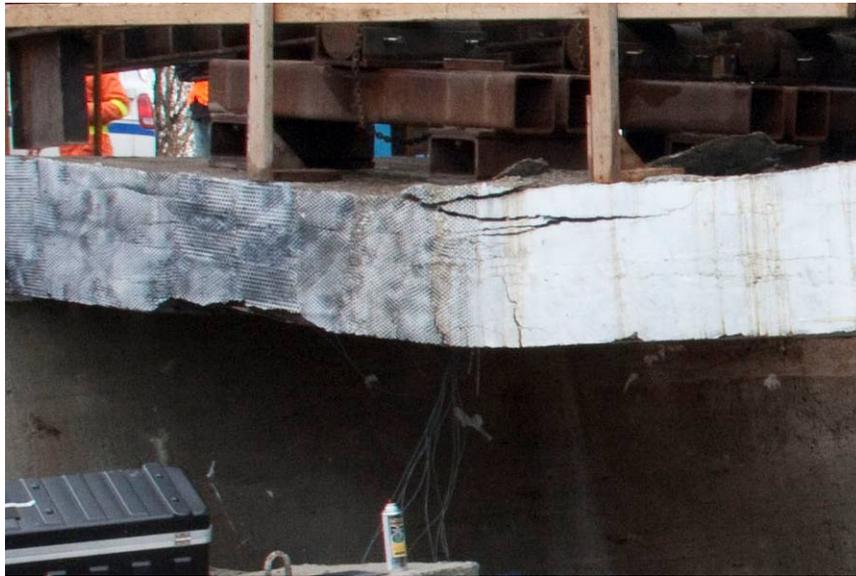
Figure 6.14 – Écrasement du béton à la rupture – Face aval
