**Travaux de réparation du pont Charles-de-Gaulle (P-09782)**

Autoroute 40 au dessus de la Rivière-des-Prairies  
à Montréal

N/Réf. : 102551.001

Avant-projet

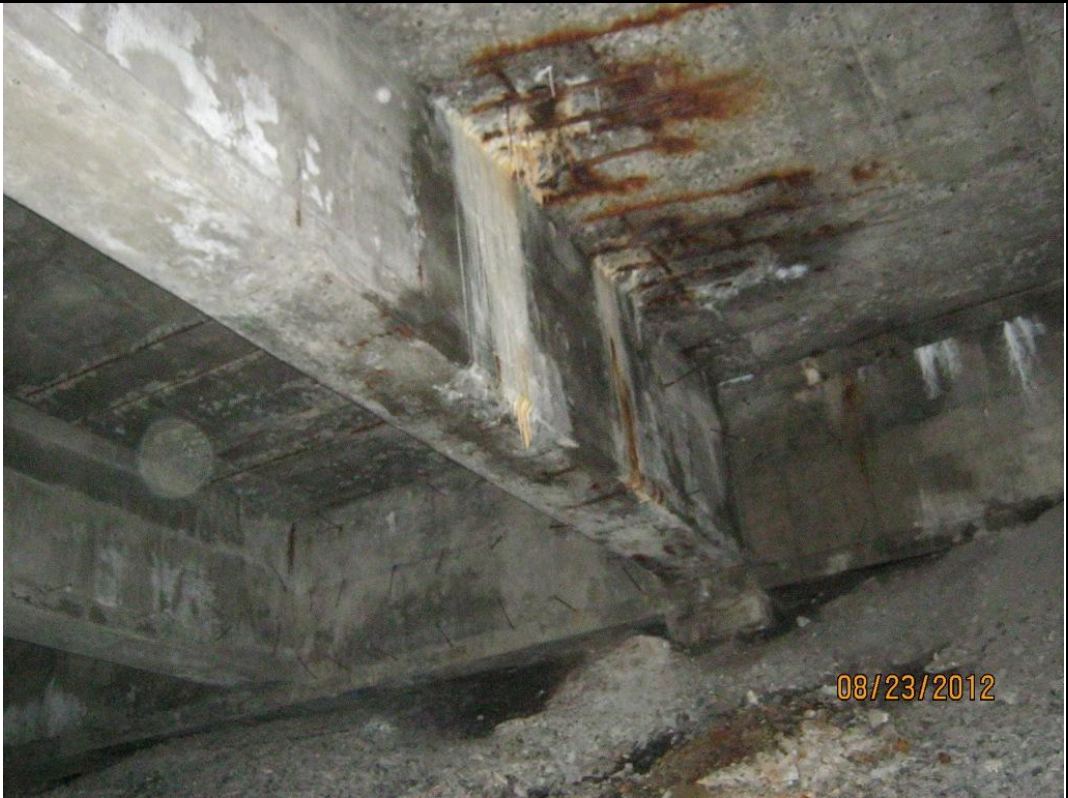
| Photo No. <b>3</b> | |

| <b><u>Élément</u></b><br><br>Culée creuse 1 - travée 1<br><br>(Jonction poutre 4-dalle au droit de la pile 1) | |
| <b><u>Observation</u></b><br><br>Béton délaminé et éclaté de la dalle vis-à-vis de la poutre 4 et du chevêtre de la pile 1. Coulée de rouille et efflorescence provenant de la corrosion des armatures de la dalle et des infiltrations importantes d'eau à travers les joints de construction. | |

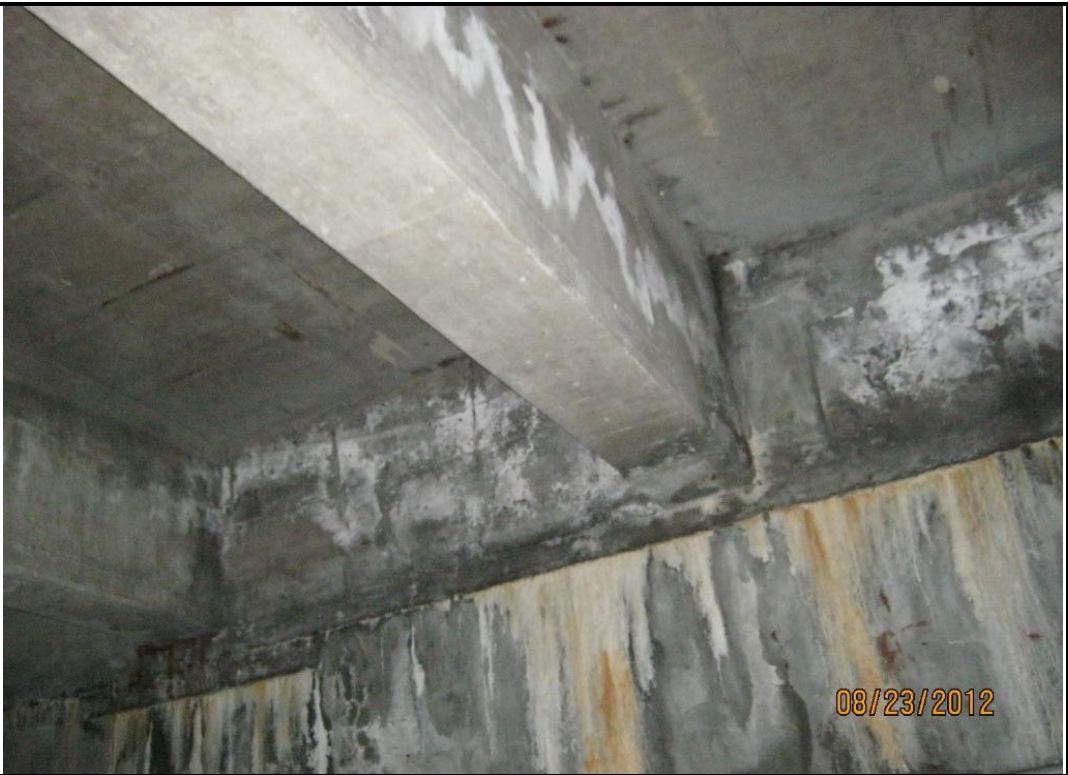
| Photo No. <b>4</b> | |

| <b><u>Élément</u></b><br><br>Culée creuse 1- travée 1<br><br>(Jonction poutre 4-dalle au droit de la pile 2) | |
| <b><u>Observation</u></b><br><br>Traces importantes d'efflorescence et de calcite dues aux infiltrations d'eau à travers les joints de construction. | |

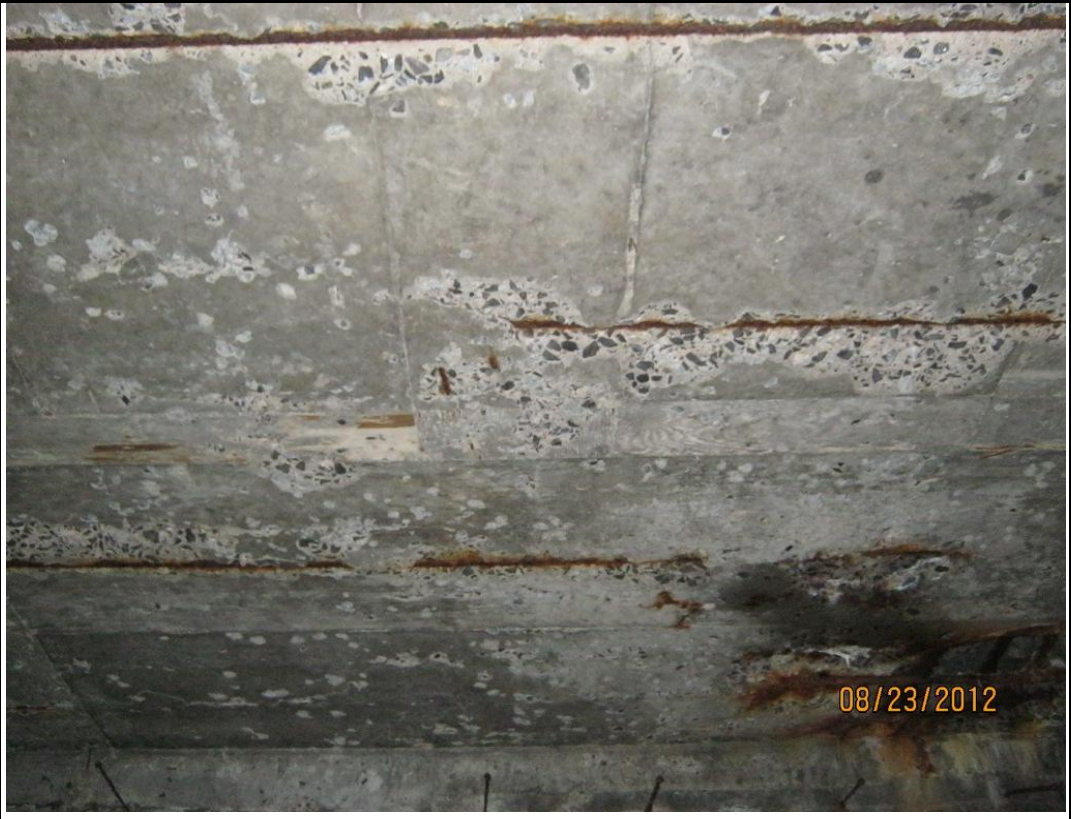
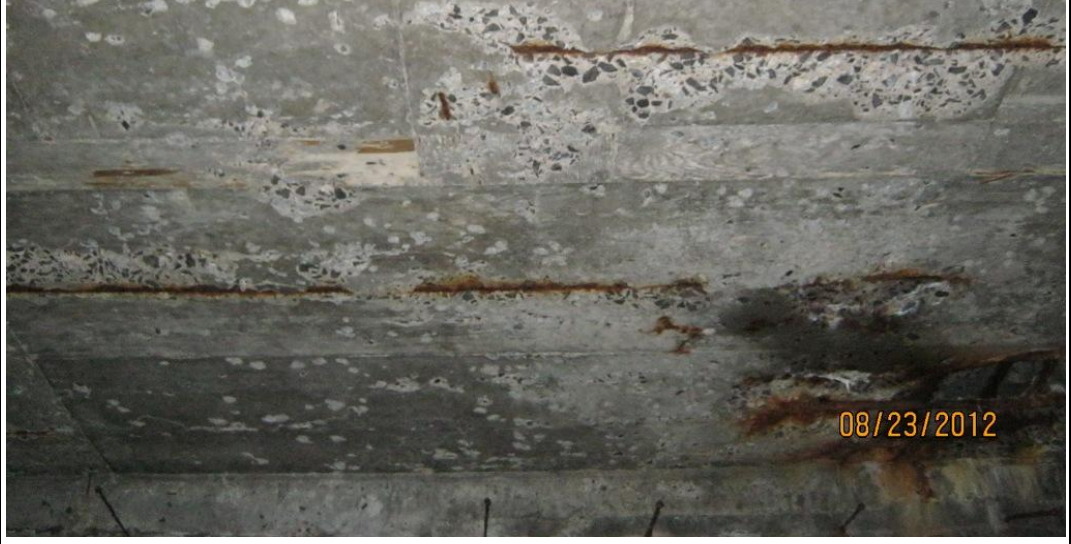
| Photo No. <b>5</b> | |

| Culée creuse 1- travée 1<br>(Dalle entre les poutres 3 et 4) | |
| Enrobage insuffisant des aciers de la nappe inférieure de la dalle, entraînant l'éclatement du béton au droit de l'armature. Défaut observé à plusieurs endroits de la dalle. | |
| Au droit de la pile 1, béton éclaté avec armature apparente et corrodée. | |

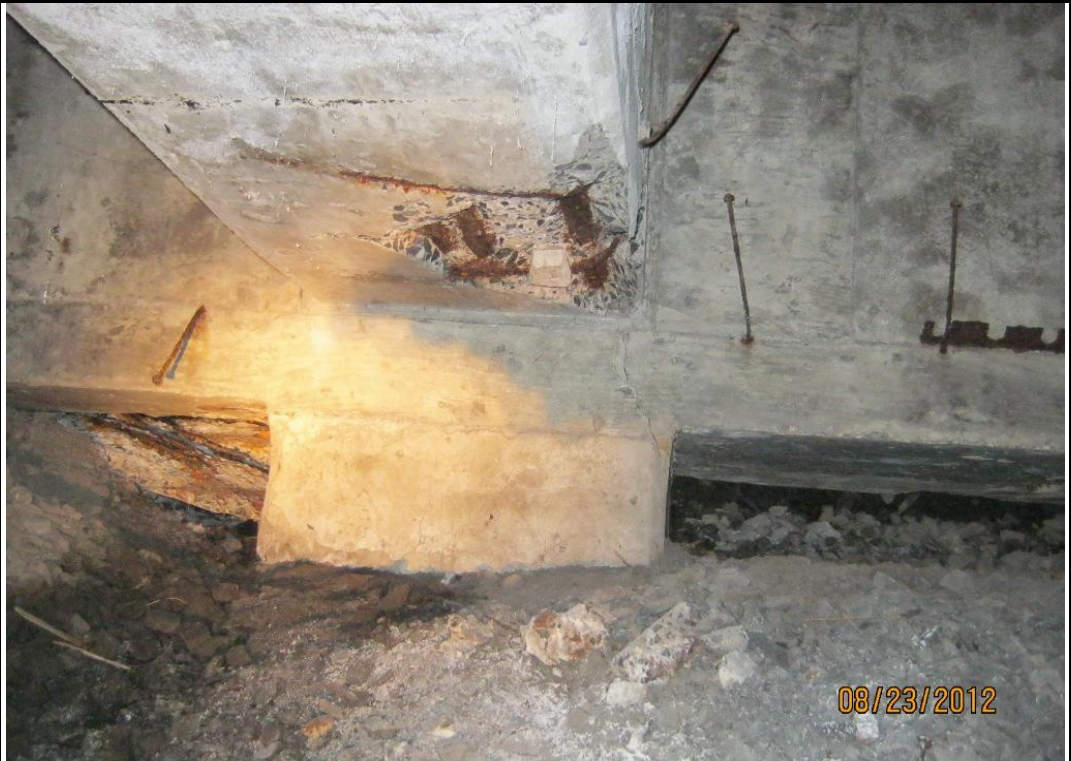
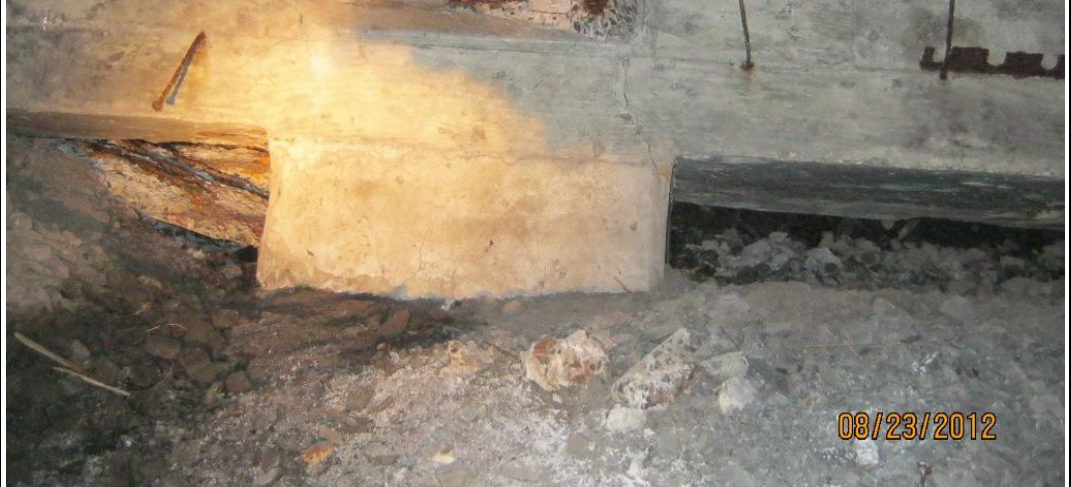
| Photo No. <b>6</b> | |

| Culée creuse 1- travée 1<br>(Poutre 6, au droit de la colonne de la pile 1) | |
| Béton éclaté avec armature apparente et corrodée sur la face inférieure de la poutre 6, au droit de la colonne de la pile 1. | |

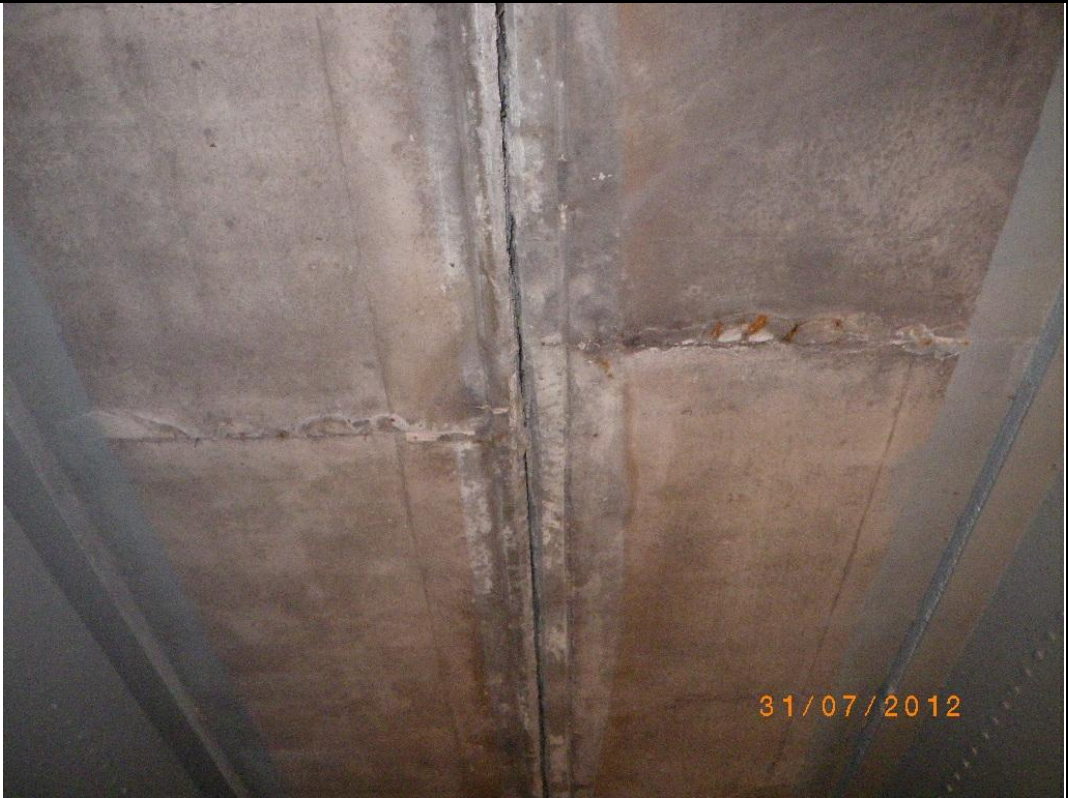
| Photo No. <b>39</b> | |

| <b>Élément</b><br><br>Platelage- travée 6 | |
| <b>Observation</b><br><br>Délaminage et éclatement du béton vis-à-vis du joint longitudinal avec armature apparente et corrodée et traces d'efflorescence et de rouille.<br><br>Fissures transversales coïncidant avec le joint de construction de la dalle.<br><br>Typique sur toutes les travées. | |

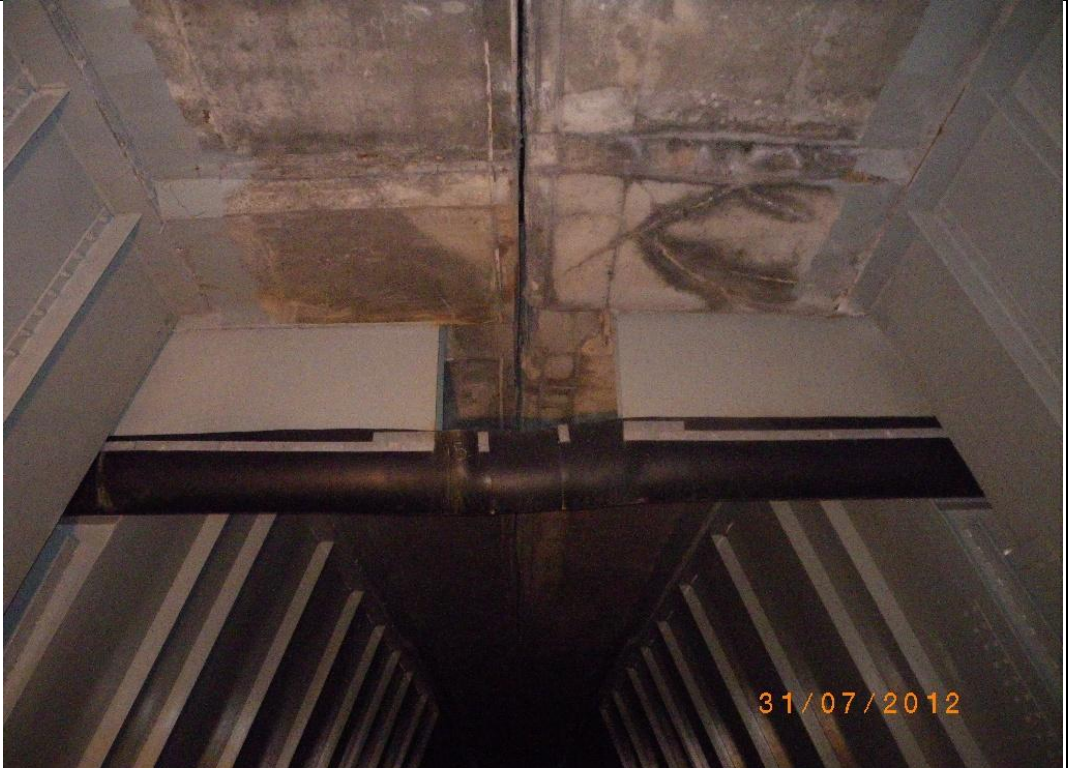
| Photo No. <b>40</b> | |

| <b>Élément</b><br><br>Platelage- travée 10 | |
| <b>Observation</b><br><br>Fissures transversales coïncidant avec le joint transversal de construction de la dalle.<br><br>Coulée de rouille et efflorescence par endroits. | |

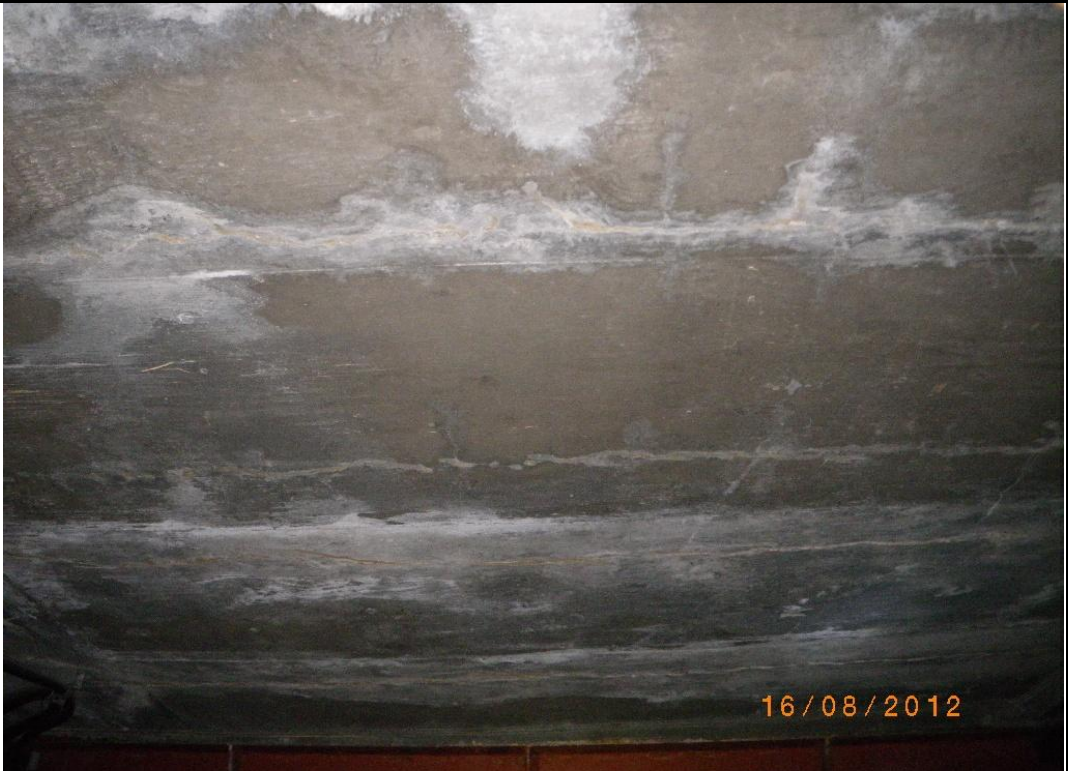
| Photo No. <b>41</b> | |

| <b><u>Élément</u></b><br><br>Platelage à l'intérieur du caisson 1- travée 17 | |
| <b><u>Observation</u></b><br><br>Traces d'infiltration d'eau. | |

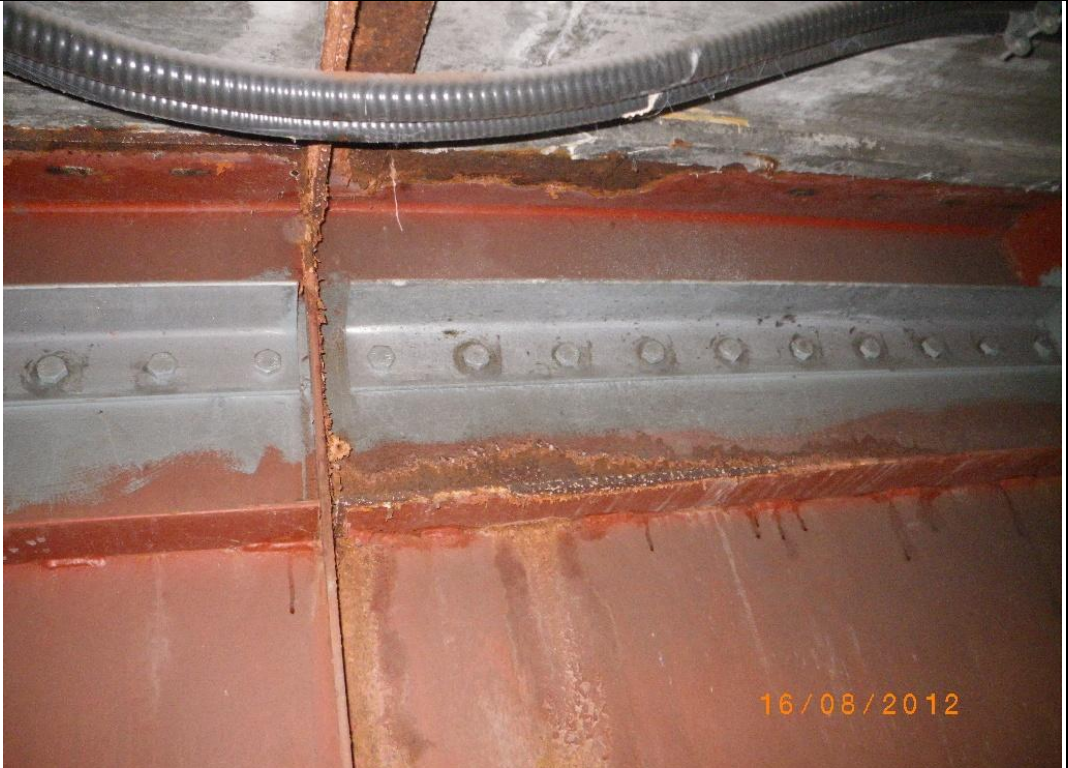
| Photo No. <b>42</b> | |

| <b><u>Élément</u></b><br><br>Intérieur caisson 1 - travée 13 | |
| <b><u>Observation</u></b><br><br>Traces d'infiltration importante à la jonction dalle-semelle supérieure du caisson.<br><br>Rouille légère à moyenne avec légère perte de section par endroits.<br><br>Typique à plusieurs caissons. | |

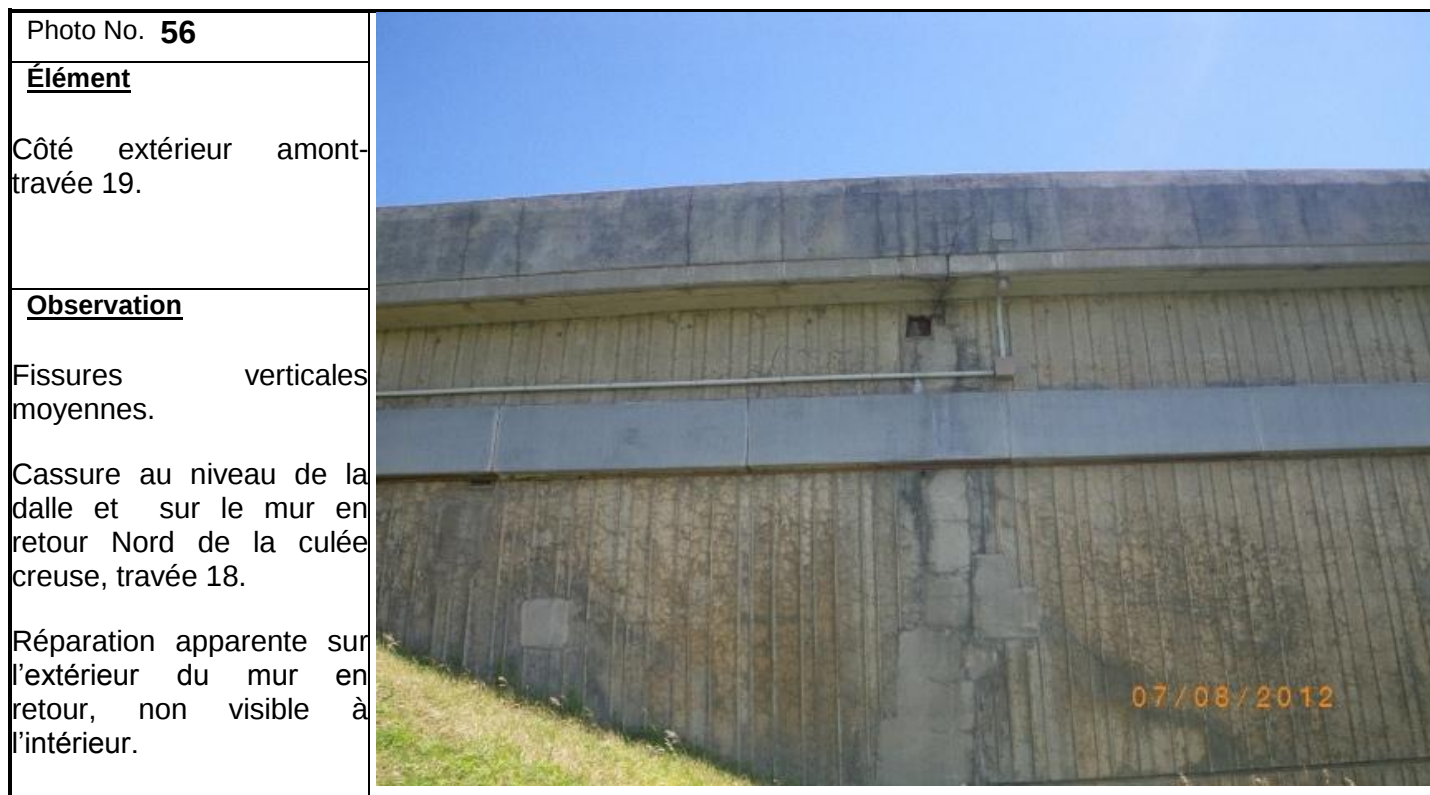
| Photo No. <b>57</b> | |

| <b><u>Élément</u></b><br><br>Côté extérieur amont-travée 19. | |
| <b><u>Observation</u></b><br><br>Vue rapprochée de la cassure au niveau de la dalle. | |

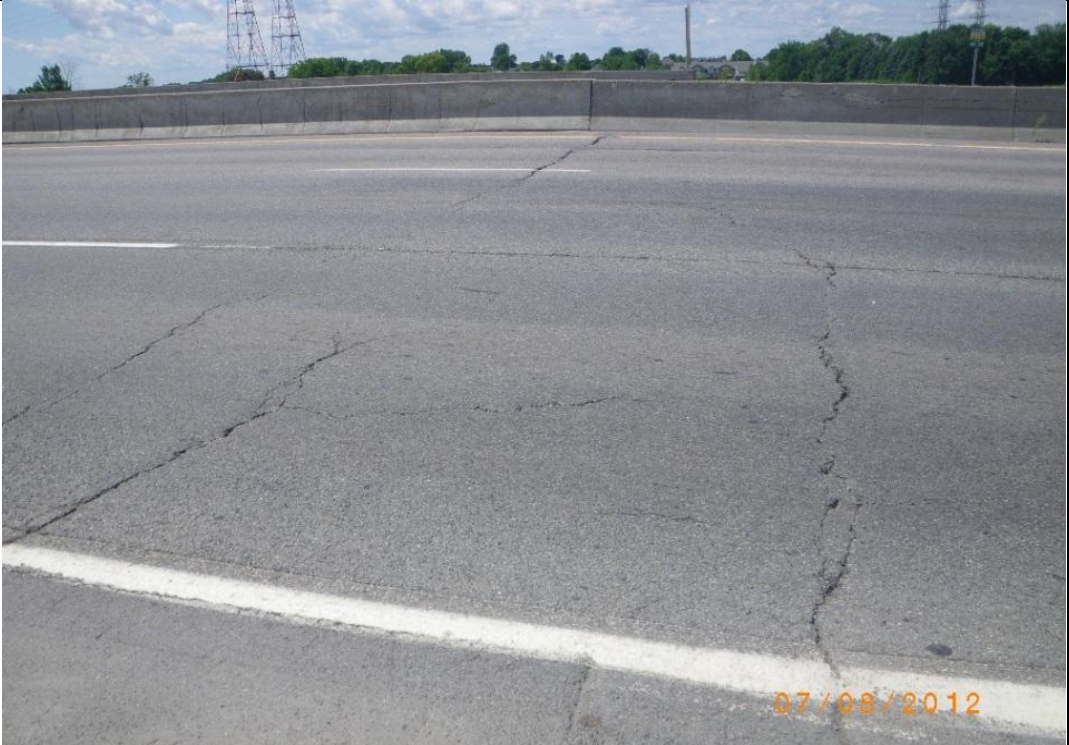
| Photo No. <b>58</b> | |

| <b><u>Élément</u></b><br><br>Surface de roulement, approche Est. | |
| <b><u>Observation</u></b><br><br>Fissures polygonales longitudinales moyennes à importantes le long du joint de chaussée d'approche. Manque un trait de scie le long du joint. | |

| <b>Élément</b> | <b>Constat</b> | <b>Position</b> | <b>Diagnostic</b> | <b>Action à entreprendre</b> | <b>Activité recommandée</b> |
|---|---|---|---|---|---|
| | -Quelques fissures sur le pavage de l'approche du pont ; | -Approche est; | -Mauvais contrôle des fissures ; | -Réparation locale du pavage et revoir le trait de scie ; | Act. 3026 |
