LES PIEUX FORÉS

POUR LES OUVRAGES D'ART ET LE BÂTIMENT

GUIDE DE RÉALISATION

Défauts et réparations des pieux forés

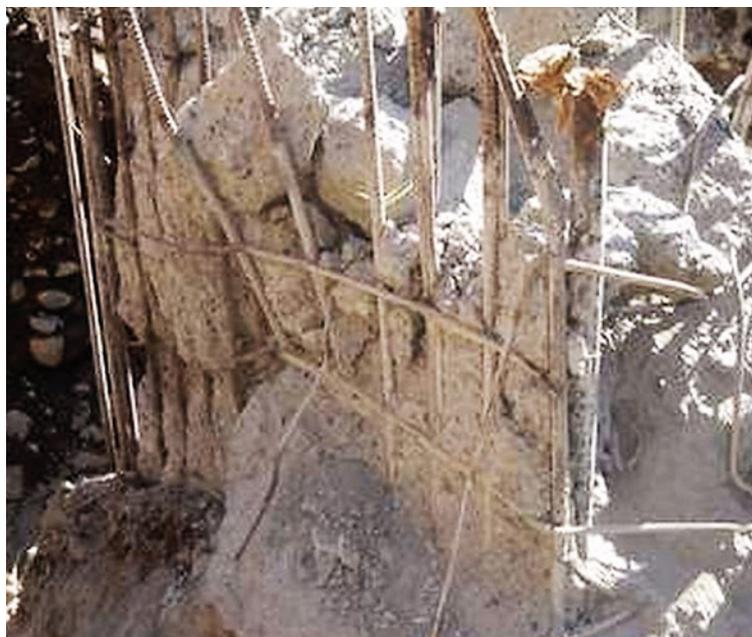
Les causes évoquées au chapitre 1 peuvent être à l'origine de défauts affectant la pointe, le fût ou la partie haute du pieu (Figure 7.1).

Figure 7.1 : Exemple de défauts

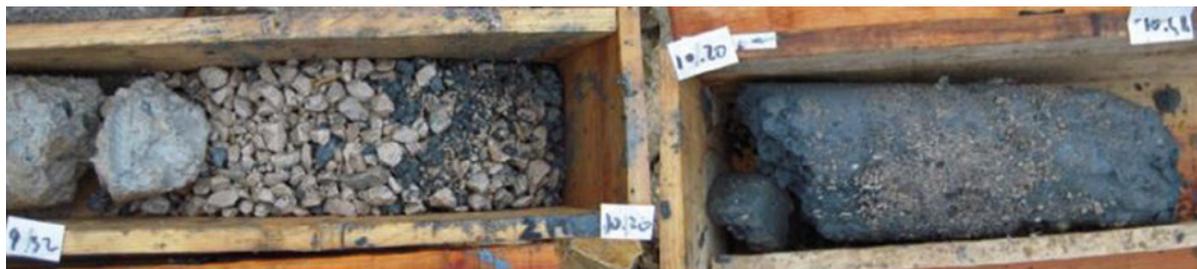
- de **béton délavé**, c'est-à-dire que la pointe n'est constituée que de granulats sans ciment en raison d'une circulation d'eau ou d'un béton qui se ségrège ;
- d'un **béton de mauvaise qualité ou comportant des inclusions de fluide stabilisateur ou de terrain** en raison d'un défaut d'amorçage.

Figure 7.2 : Exemples de carottage de fond de pieu montrant un défaut de pointe avec une épaisseur d'environ 0,70 m de granulats sans liant

Compte tenu du caractère subjectif de l'évaluation de la gravité du défaut, **les pointes défectueuses doivent toujours être consolidées par injection**, quand sa réalisation est faisable (cf. § 4.1 « L'injection » et l'exemple dans le § 5.1 « Injection en pointe suite à un défaut en pointe suspecte »). À fortiori, **la réparation et le contrôle** très sévère de son efficacité sont impératifs quand le défaut risque de compromettre la stabilité de la fondation (par exemple, les pieux-colonnes faiblement encastés dans le rocher, en site aquatique).

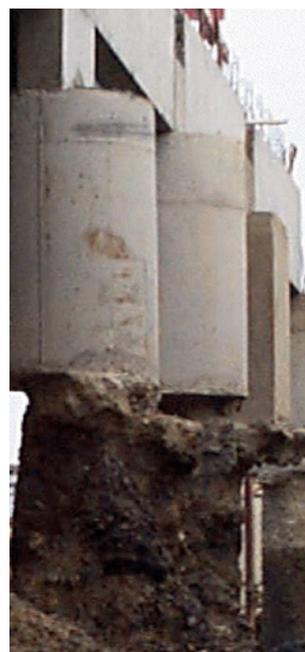
- **d'excroissances** (Figure 7.4) dues au fluage d'une couche molle sous la poussée du béton frais, ou aux hors-profils de forage (éboulements, cavités...) (Note 1) ;
- **de rétrécissements de section** provoqués par les poussées horizontales du sol ;
- **d'inclusions de fluide stabilisateur ou de sol** plus ou moins importantes (Figure 7.5) pouvant conduire à la rupture complète du fût ;
- **de délavages du béton** imputables à des circulations d'eau horizontales (Figure 7.6) ;
- **de défauts d'implantation** (Figure 7.7) ;
- **de fissure nette du pieu** suite à un choc (zone non armée) (Figure 7.8).

Figure 7.4 :
Exemple d'excroissance
au niveau du fût du pieu

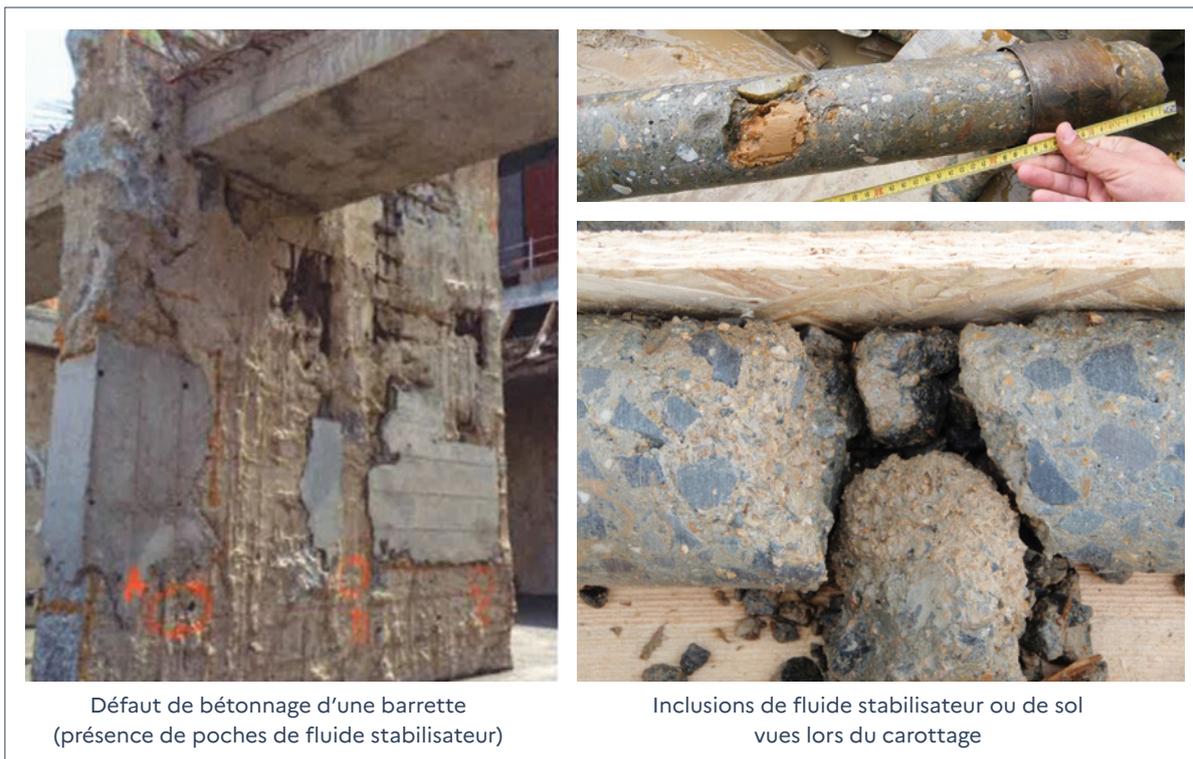
Figure 7.5 : Exemples d'inclusion de fluide stabilisateur au sein du pieu

Défaut de bétonnage d'une barrette
(présence de poches de fluide stabilisateur)

Inclusions de fluide stabilisateur ou de sol
vues lors du carottage

- **des rétrécissements, des poches importantes de fluide stabilisateur** (Figure 7.5), **des délavages** (Figure 7.6), **des défauts d'alignement** (Figure 7.7), et à fortiori **des coupures totales** (Figure 7.8) constituent des défauts d'autant plus graves que le nombre de pieux est faible et l'appui lourdement chargé.

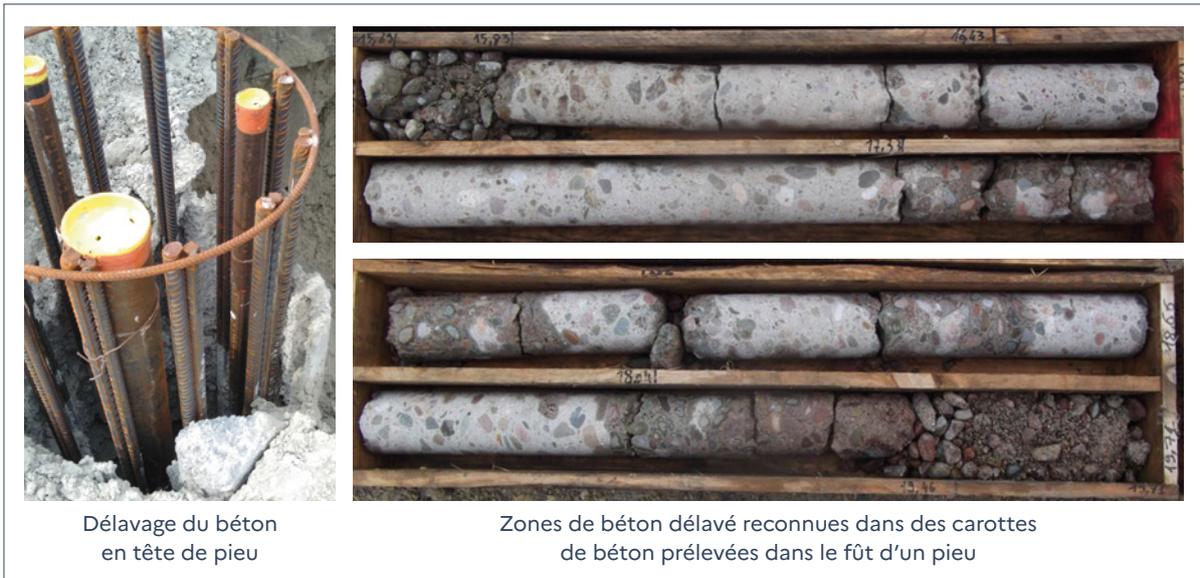
Figure 7.6 : Délavage du béton dû à des circulations d'eau

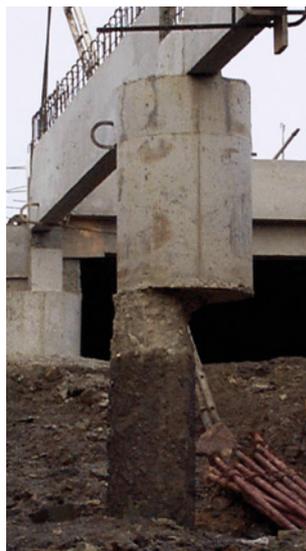
Figure 7.7 : Exemple de défaut d'alignement

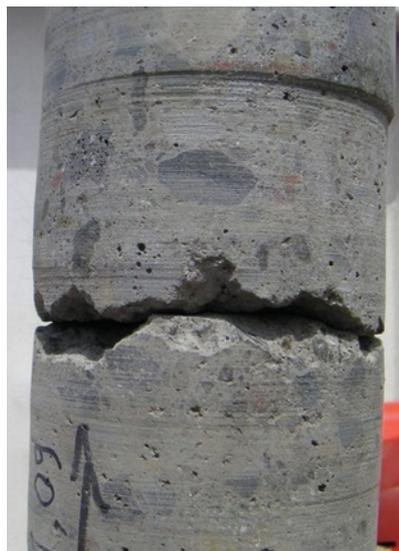
Figure 7.8 : Exemple de fracture (coupure totale) vue lors du carottage

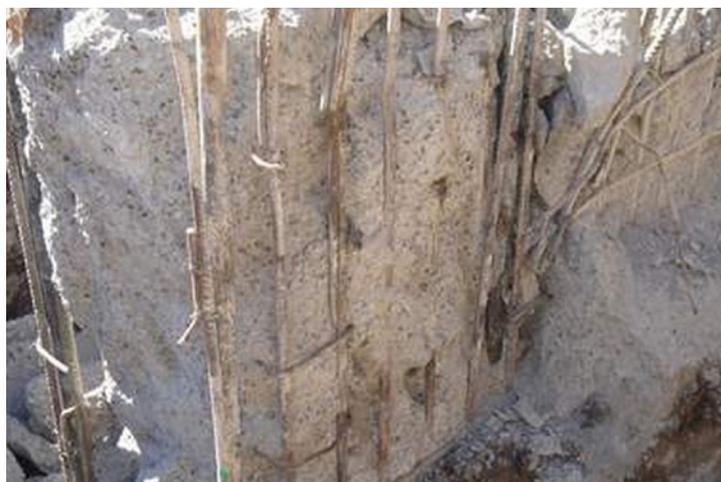
Note 2 : il peut s'agir aussi éventuellement de défauts dus à l'emploi de bétons insuffisamment ouvrables. La mise en œuvre de bétons présentant des affaissements au cône trop faibles est en effet incompatible avec un enrobage correct des armatures (Figure 7.9) ; un affaissement suffisant est une condition nécessaire mais pas suffisante pour se prémunir du défaut d'enrobage. ⚠ Un tel défaut est d'ailleurs difficilement décelable par auscultation sonique (ou par carottage), puisque celle-ci intéresse la périphérie du pieu dont le cœur demeure normal. Ce type de défauts est peu courant.

Figure 7.9 : Enrobage insuffisant des armatures en raison d'un béton insuffisamment ouvrable

- **des strictions ou défauts d'enrobage du pieu** sont plus gênants, car ils entraînent à la fois une réduction de la section du pieu et potentiellement la perte à terme des aciers insuffisamment enrobés ou en contact direct avec le sol. Il convient d'en tenir compte pour l'évaluation de la résistance résiduelle de chaque section de béton en appliquant l'enrobage théorique spécifié dans l'Eurocode 2 ;

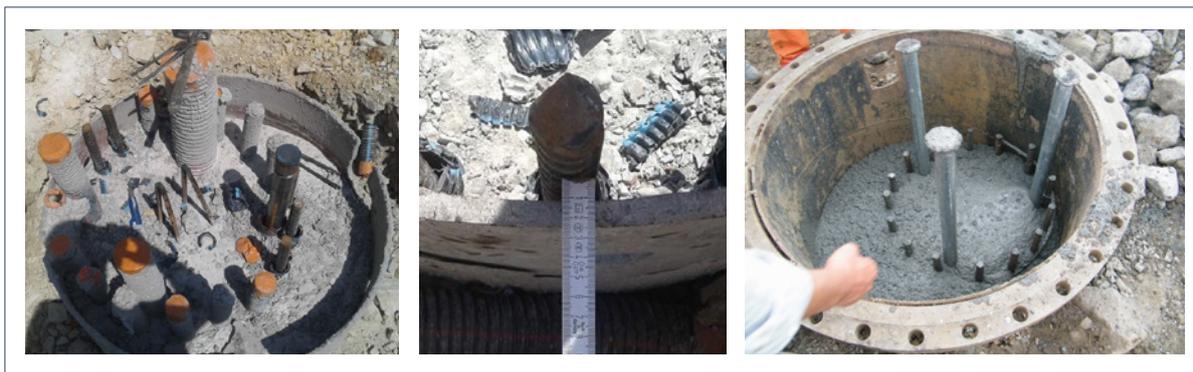
- **une arase de bétonnage trop basse** suite à une baisse du niveau de béton survenant après la fin du bétonnage ;
- **des inclusions de fluide stabilisateur, de sédiments et un béton de mauvaise qualité** en raison d'une carence ou d'une insuffisance de purge par débordement en fin de bétonnage, ce qui constitue le défaut d'exécution le plus fréquent ;
- **un mauvais enrobage des armatures** pouvant compromettre la pérennité de la fondation (Figure 7.9 dans le § 2.2) ;
- **un défaut de centrage de la cage d'armature en tête** (Figure 7.10).

Figure 7.10 : Défaut de centrage d'une cage d'armature en tête

Les réparations les plus courantes sont la suppression de la partie défectueuse du fût, puis son remplacement par un béton sain.

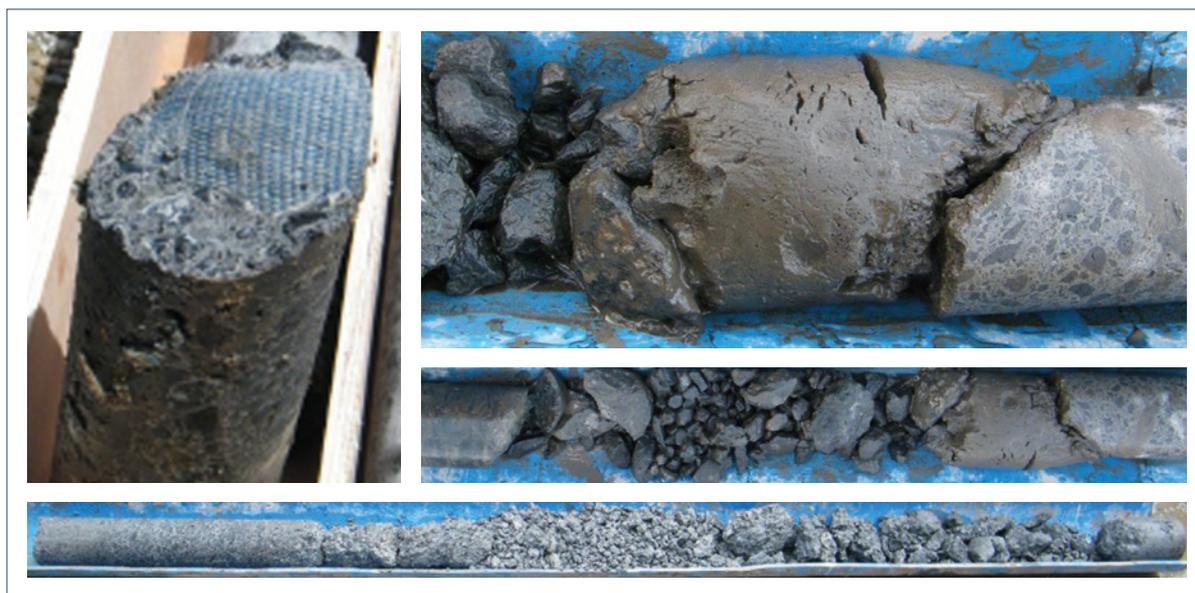
Figure 7.21 : Photos de la carotte mettant en évidence l'inclusion de textile et l'inclusion de limon vasard en pointe de pieu (de droite à gauche : béton, limon, scories, basalte) ainsi que la présence de béton délavé sans liant

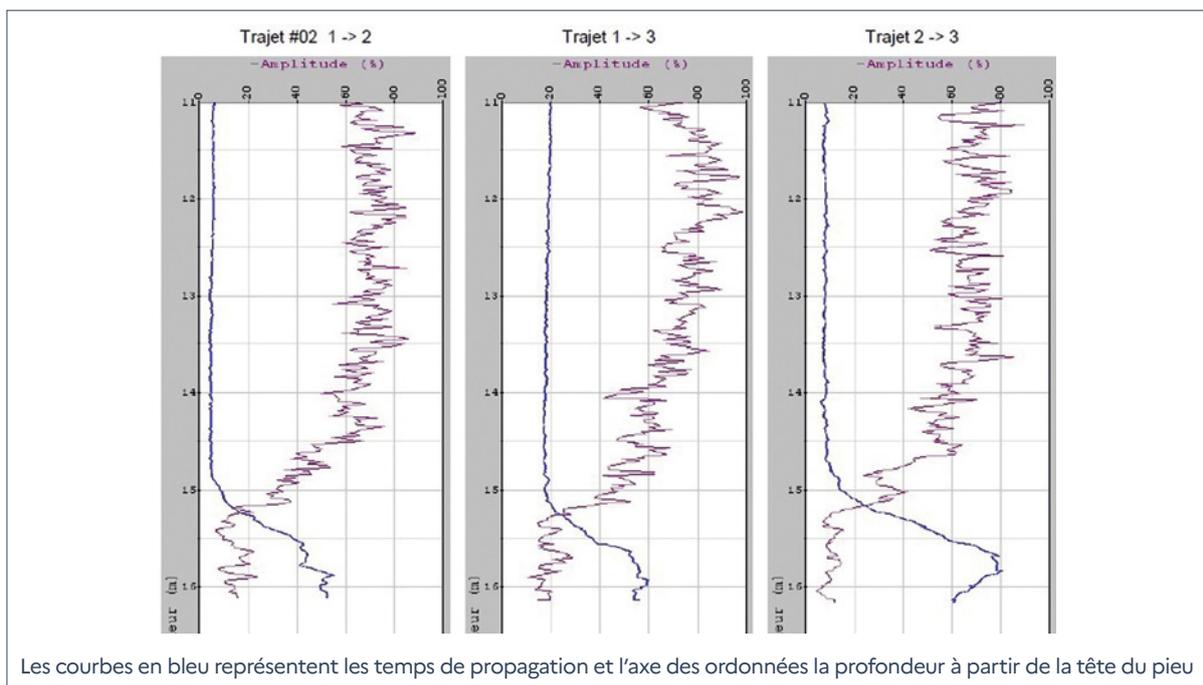
Type d'ouvrage / situation	Ouvrage de franchissement sur un canal
Pieu(x)	
Type	Forés tubés.
Géométrie	Ø 1 200 mm, longueur environ 17 m.
Lithologie	Pieux traversant 2,70 m de remblais, surmontant une couche de 3,50 m de sables / galets (dits supérieurs) et partiellement une couche de presque 31 m de sables / galets (dits inférieurs).
Contrôle 1	
Type	Auscultations soniques réalisées par le contrôle extérieur.
Résultats	Singularités détectées en pointe du pieu sur les trois trajets (Figure 7.22) ; les trajets sont singuliers sur une hauteur maximale de l'ordre d'1,00 m depuis la pointe du pieu.
Première réparation suite au contrôle 1	
Type	Injection de la base du pieu à l'aide de deux forages destructifs de diamètre nominal 100 mm.
Remarques	L'injection est faite avec un tube à manchette de 1,50 m (avec manchettes réparties tous les 500 mm) muni d'un double obturateur.
Mode opératoire	<ol style="list-style-type: none"> 1) Perforation. 2) Mise en place et scellement de l'équipement d'injection. 3) Première phase d'injection : injection préalable 24 heures avant, critère arrêt pression 1 Mpa⁽¹⁴⁾; 4) Deuxième phase d'injection et de la chaussette : injection de traitement par passes de 500 mm sur les zones identifiées (coulis C/E⁽¹⁵⁾ de 2), critère d'arrêt 2-2,5 MPa⁽¹⁶⁾.

Figure 7.22 : Illustration des trois trajets singuliers détectés sur le pieu P1 de la culée C1 de l'ouvrage

Mode opératoire	<p>Réalisation des micropieux (Figure 7.24) à l'aide d'une tête de foration perdue de type tricône soudé en partie basse du tube pétrolier (<i>Note</i>).</p> <p><i>Note</i> : le tube pétrolier constitue à la fois le train de tige et l'armature du micropieu.</p>
Contrôle de l'efficacité de la réparation	
Type	Essais de traction sur micropieux réalisés dans le même contexte (Figure 7.24).
Résultats	Conforme.

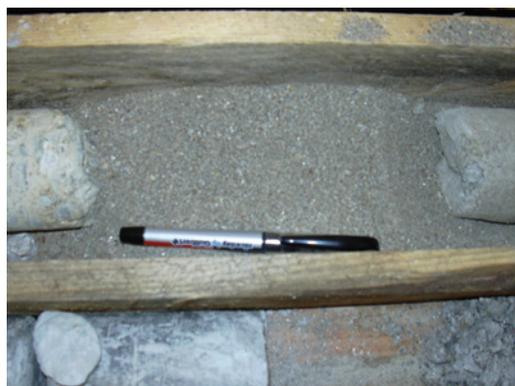
Figure 7.26 : Photo d'une carotte mettant en évidence les poches de sable coquillier

Réparation suite au contrôle 3	
Type	Réparation des pointes par jet-grouting par le forage du carottage central sur une hauteur de 2 m, afin de sceller les pieux au rocher, après création d'un voile injecté pour limiter les circulations d'eau.
Mode opératoire	<u>Coulis</u> : ciment CEM III et dosage E/C ⁽¹⁸⁾ de 1 ; <u>Mise en œuvre du coulis</u> : par la technique du simple jet en monobuse ; <u>Critères de contrôle</u> : résistances à la compression sur éprouvettes de coulis à 7 jours : Rc _{7j} 12 MPa.
Contrôle de l'efficacité de la réparation	Impossibilité de contrôle ultérieur des interfaces pieux-jet-grouting-rocher, sous peine de nouveaux désordres liés aux importantes circulations d'eau.

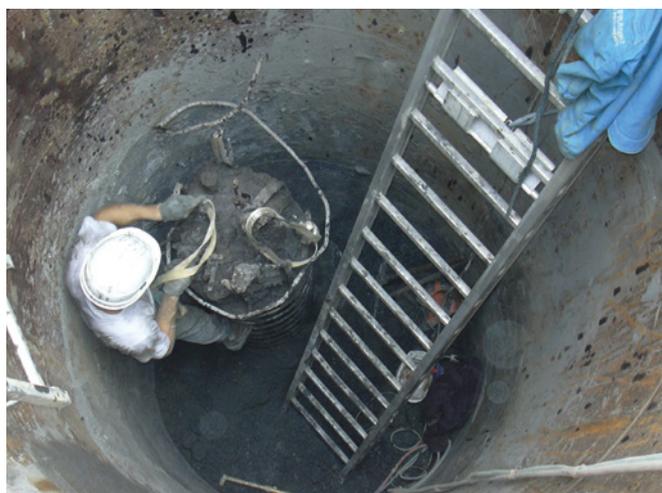
Figure 7.27 : Enlèvement manuel de poches de béton défectueux à l'abri d'un tube provisoire

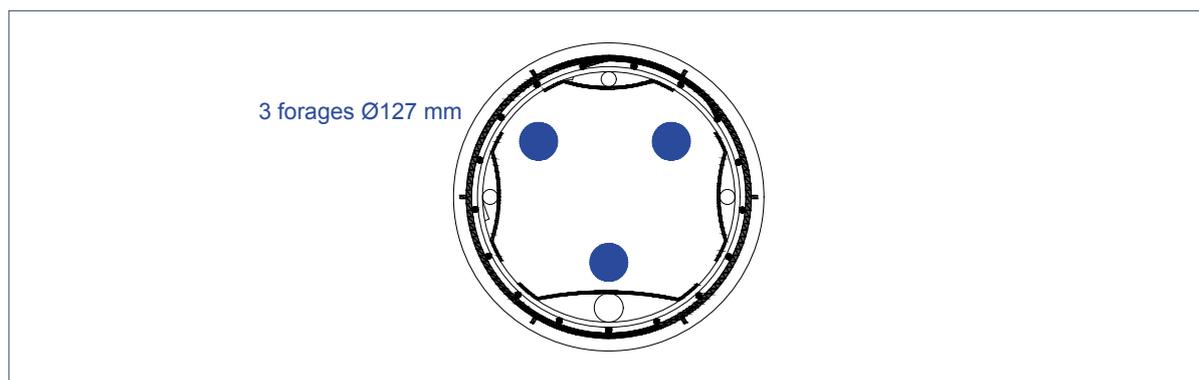
Type d'ouvrage/ situation	Fondation pile de viaduc
Pieu(x)	
Type	Foré tubé.
Géométrie	Ø 1 200 mm
Lithologie	Du niveau de recépage jusqu'au niveau d'ancrage : <ul style="list-style-type: none"> • limon argileux sur 5,50 m d'épaisseur ; • sables et graviers sur 1,60 m d'épaisseur ; • argiles marneuses de 0,65 m d'épaisseur ; • marnes sur 4,10 m d'épaisseur. Niveau d'eau à – 6,00 m sous le niveau de recépage.
Contrôle 1	
Type	Auscultations soniques.
Résultats	Non concluant entre 5,50 et 6,00 m de profondeur.
Contrôle 2	
Type	Réalisation de trois forages Ø 127 mm répartis à l'intérieur des cerces de la cage d'armature (Figure 7.28) : <ul style="list-style-type: none"> • 4,50 m en forage destructif Ø 127 mm ; • 2,00 m en carottage Ø 66 mm en une seule passe (carotte intacte).
Résultats	Défaut constaté dans le fût du pieu
Interprétation	Nécessité de réaliser une réparation => option choisie : injection et scellement de barres.

Figure 7.28 : Réalisation de trois forages Ø 127 mm répartis à l'intérieur des cerces de la cage d'armature
