Ministère
de l'Équipement
des Transports
et du Logement

PREVENTION DES PATHOLOGIES COURANTES D'OUVRAGES D'ART

LCPC

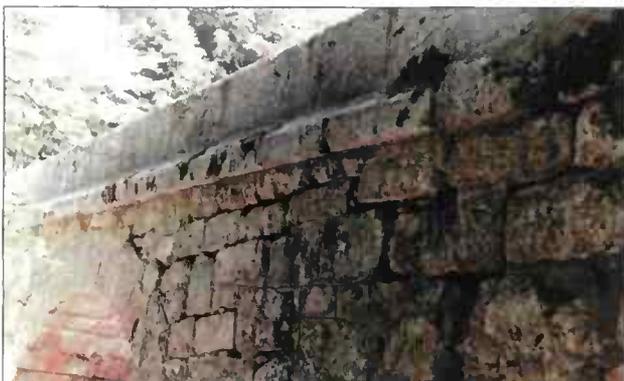
Dissolution du mortier de jointoiement.

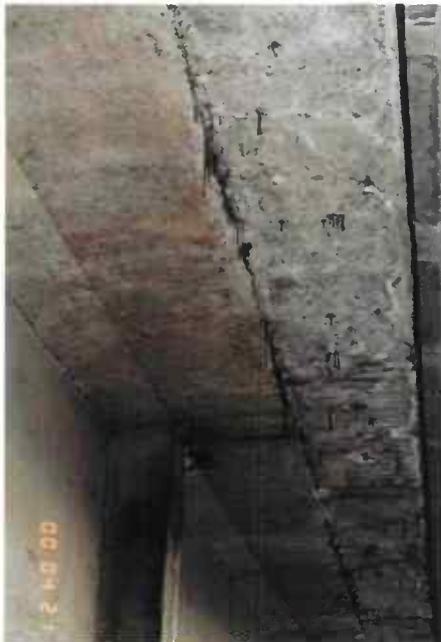
Encorbellement d'un tablier avec venues d'eau et stalactites actives.

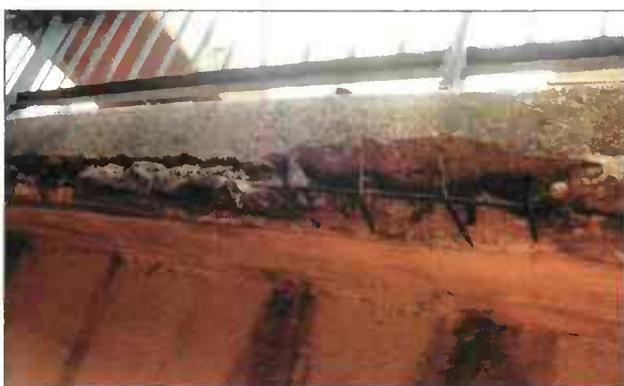
Absence d'étanchéité sous trottoirs conduisant à la dégradation de l'encorbellement et des poutres de rive.

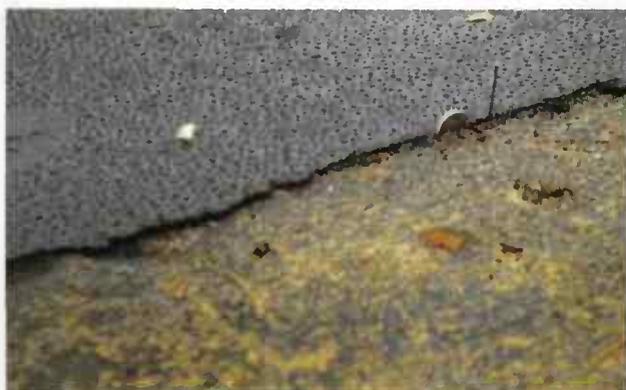
Fissuration de retrait d'une chape à la jonction de deux couches d'étanchéité réalisées à des dates différentes.

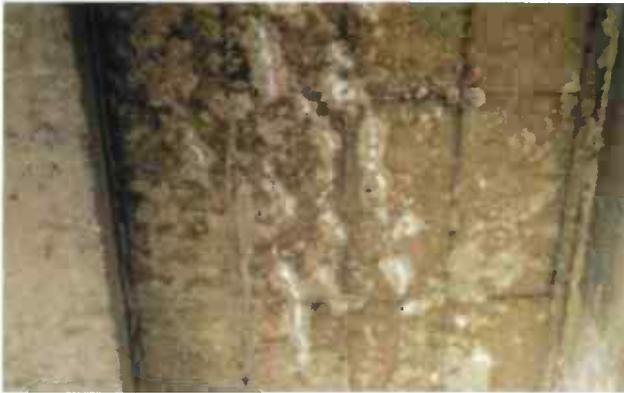
Apparition de taches d'humidité en sous-face, de suintements à travers les fissures, d'efflorescences, de stalactites; ces deux derniers défauts résultant d'une dissolution de la chaux du béton par l'eau qui traverse le tablier.

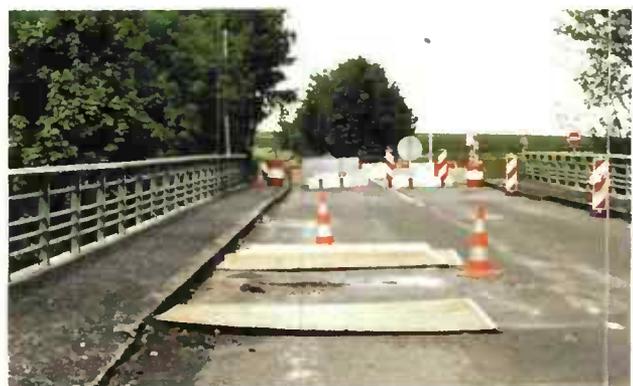
On peut alors en arriver à une fermeture de l'ouvrage au trafic comme le montre la photo ci-contre, puis à son remplacement...

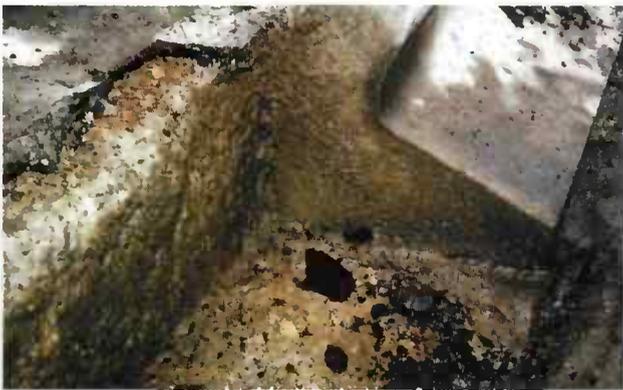
Ouvrage ne comportant pas de relevé de chape d'étanchéité.

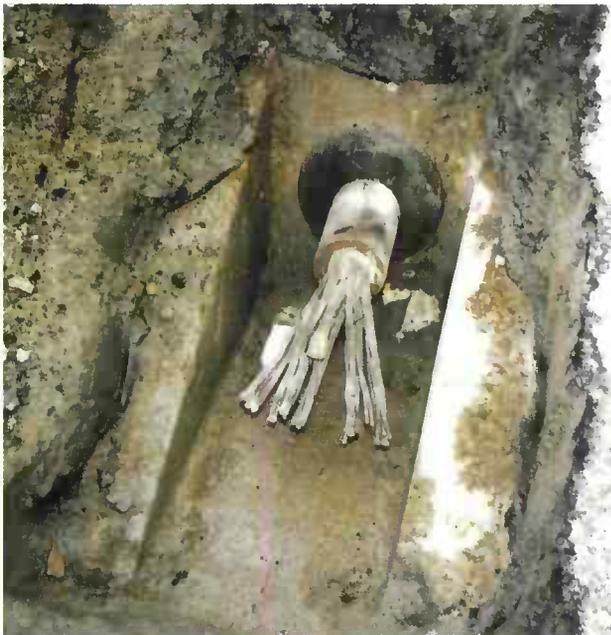
Ancrage d'un câble de précontrainte relevé en hourdis supérieur du tablier de l'ouvrage. On remarque la dégradation du béton autour de la réservation.

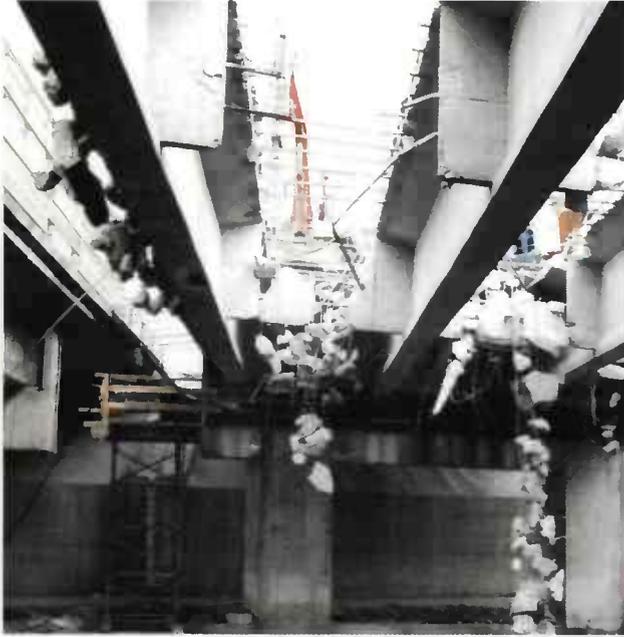
Attaque par corrosion des éléments structuraux d'un ouvrage dont la conception (ponts à poutres, manque d'aciers passifs...) et l'exécution (rupture de fils de précontrainte à la mise en tension, défaut d'injection...) le rendaient très sensible dès l'origine.

L'inspection détaillée et le bilan de l'ouvrage ont conduit à la décision de sa démolition moins de 15 ans après sa mise en service.

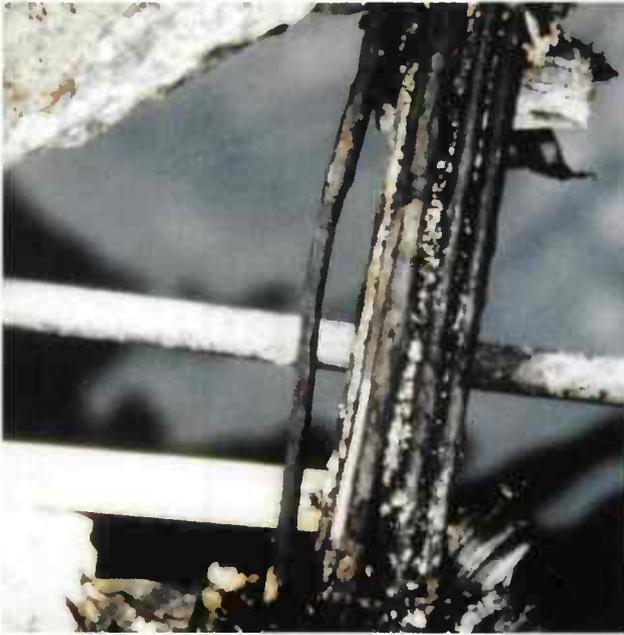
Etat des armatures de précontrainte à l'aplomb des bordures de trottoir dans une partie d'un tablier sans relevé d'étanchéité.

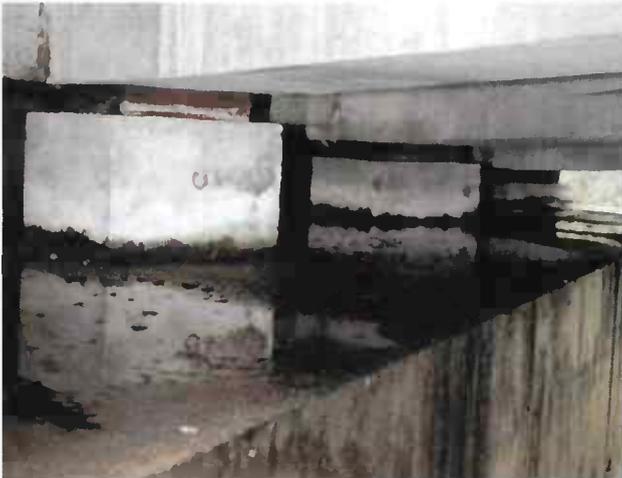
Sommier noyé par l'eau provenant du joint de chaussée.

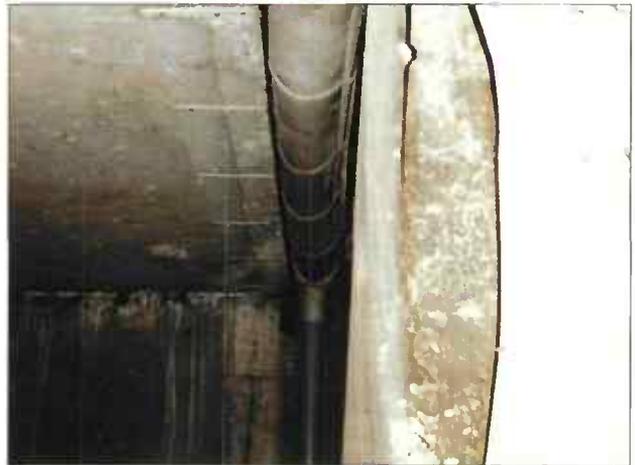
Récupération des eaux par gouttière :

le défaut provient principalement de la rupture des pièces de fixation de la gouttière (sous dimensionnement du dispositif, erreur de positionnement des fixations, emploi de matériaux inadaptés tels que l'acier galvanisé en présence de sels de déverglaçage, etc.).

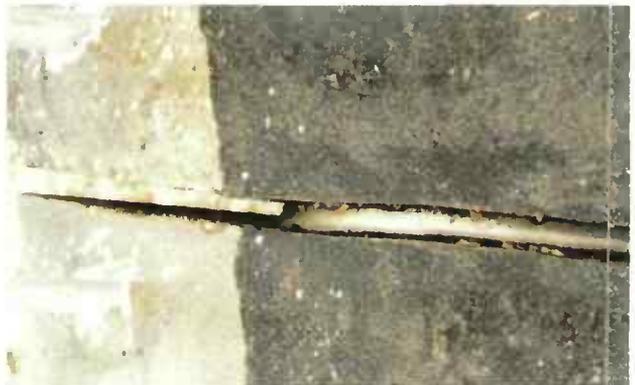
4 - Absence de relevé de joints

Bien qu'un joint de chaussée étanche et son relevé soient prévus, l'élément de joint de trottoir correspondant n'est pas mis en œuvre dans la plupart des cas. Il est alors remplacé par un système généralement très sommaire tel que tôles glissantes, profilé encastré (photo ci-contre), etc. Ce système est la cause d'infiltrations d'eau.

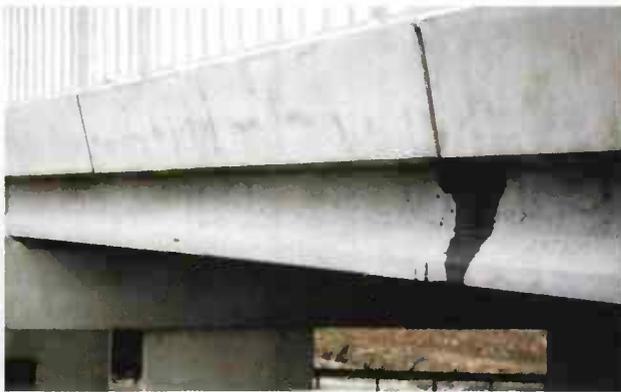
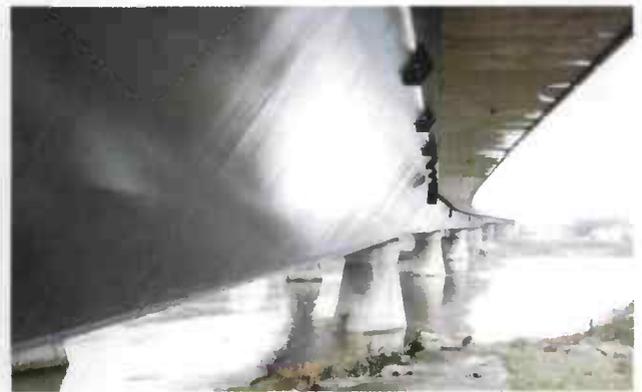
Ruissellement de l'eau entre éléments de corniche préfabriqués.

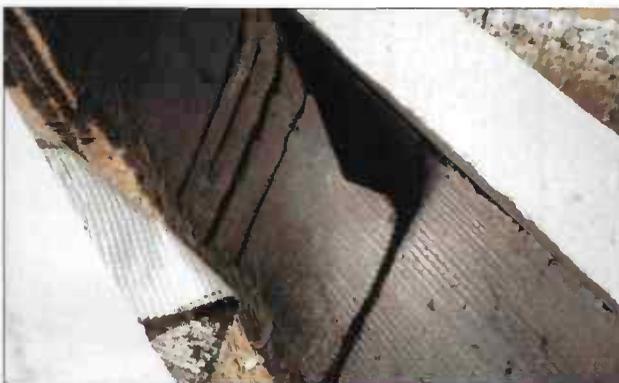
Exemple d'une corniche-caniveau avec une étanchéité constituée de feuilles bitumineuses dont certaines sont décollées.

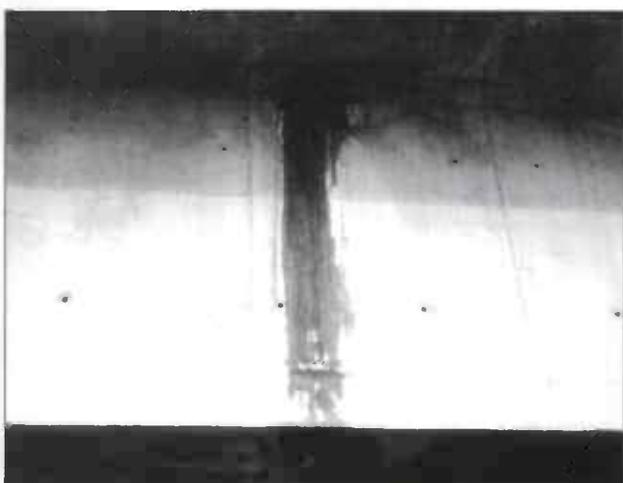
Gargouille non prolongée par un tuyau

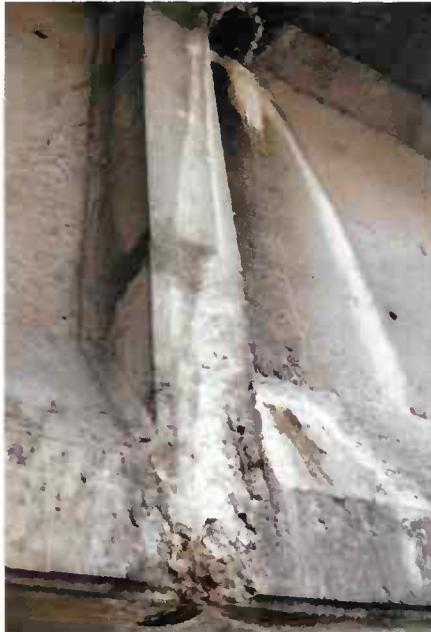
L'eau s'écoule directement sur le talon d'une poutre.

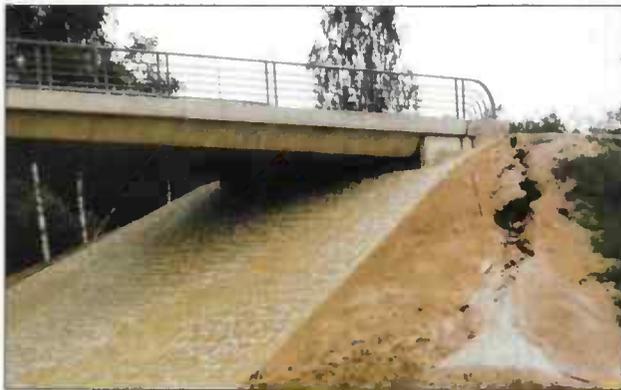
Faute d'avoir assuré cette continuité, on peut observer, dans le cas où l'eau de ruissellement est mal canalisée, une érosion importante du remblai avec une descente des matériaux dans la zone du quart de cône.

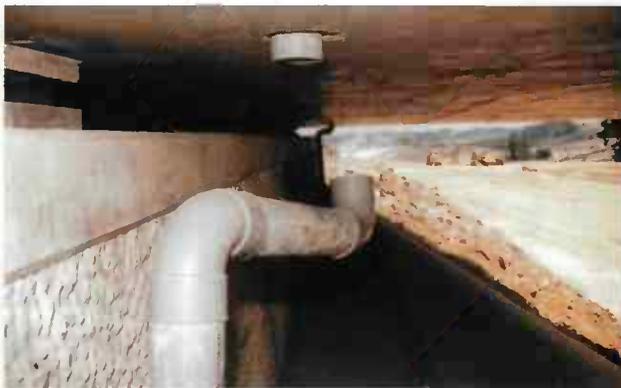
Tuyau d'évacuation déboîté entraînant le ruissellement de l'eau sur le remblai.

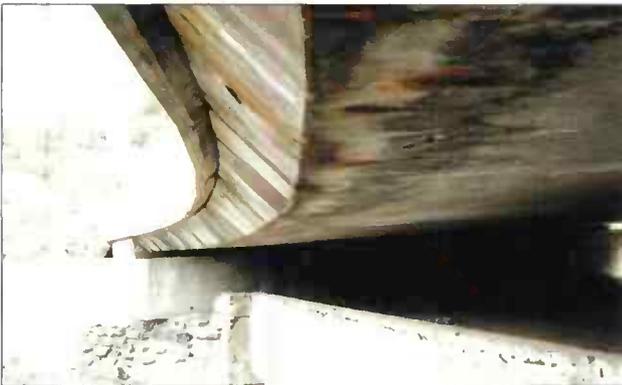
La conception du tablier doit permettre la mise en place du larmier. Ce n'est pas le cas pour ce type de structure.

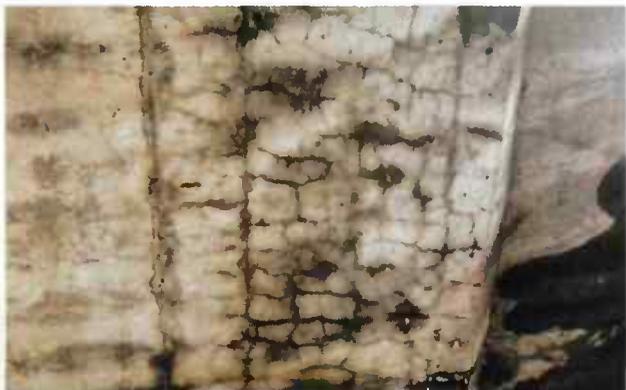
Exemple de l'intrados d'un pont-dalle sur lequel les ruissellements d'eau ont favorisé le développement de l'alkali-réaction.

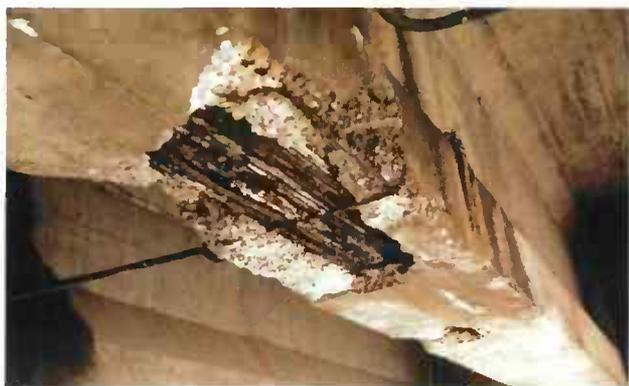
La photo ci-contre montre un exemple de la défaillance d'un pont à poutres en béton précontraint (type VIPP) en raison de la rupture par corrosion des câbles dans le talon d'une poutre.

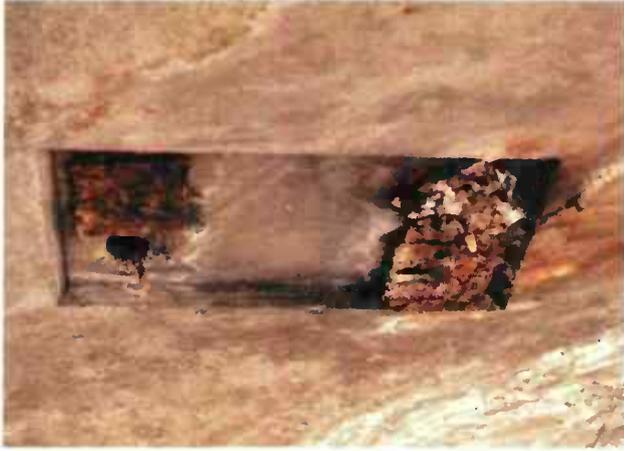
Les réservations dans le tablier sont chemisées avec un tube PVC, l'eau passe à l'intérieur du tube. Le béton du tablier n'est pas agressé à cœur mais les pièces métalliques du dispositif d'ancrage sont fortement corrodées par l'eau et les sels de déverglaçage. Dans certains cas, la corrosion peut entraîner la rupture des tiges filetées. Il y a donc un risque important vis-à-vis de la sécurité des usagers.

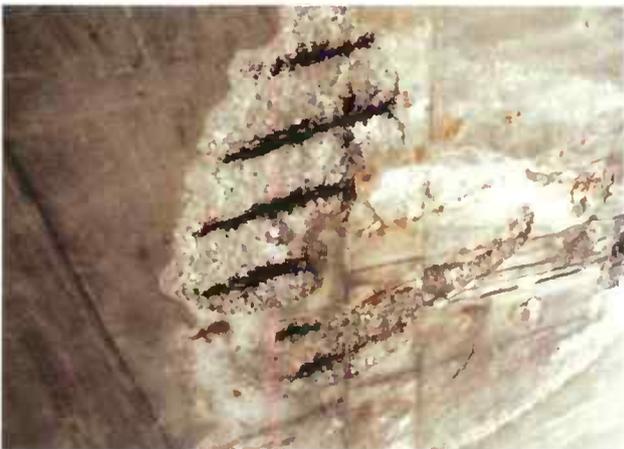
Les cheminements de l'eau en intrados provoquent les dégradations classiques dues à l'eau, aux sels de déverglaçage et aux cycles gel-dégel telles que: écaillage, oxydation des armatures, gonflement de celles-ci et éclatement de l'enrobage.

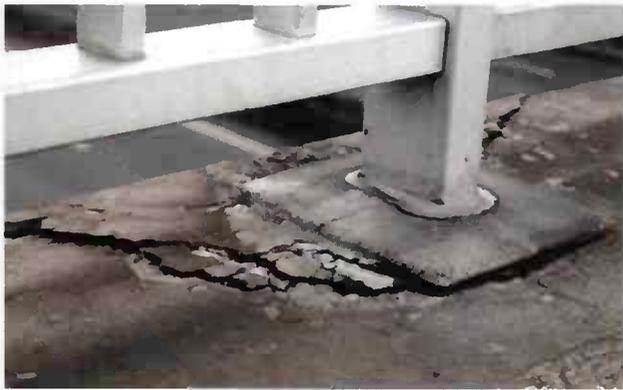
Éclatement du béton d'un élément de corniche autour du mortier de scellement.

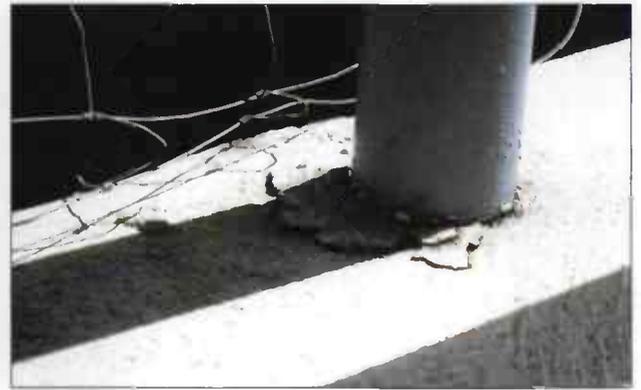
Éclatement du béton d'une longrine dû à la corrosion d'un pied de poteau de garde-corps en acier.

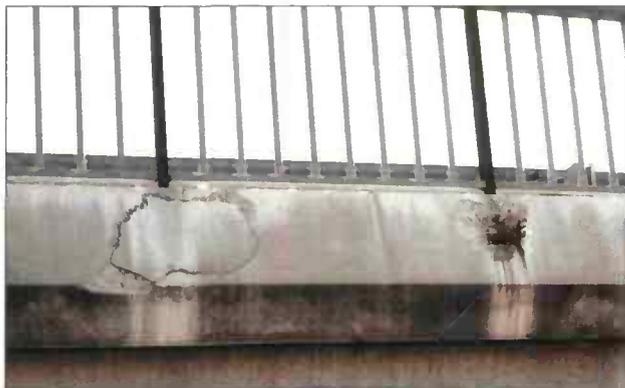
La trop faible couverture de béton et le manque d'armatures entre la réservation et le parement des éléments de corniche ne permettent pas de s'opposer à l'effort de gonflement lors du gel.

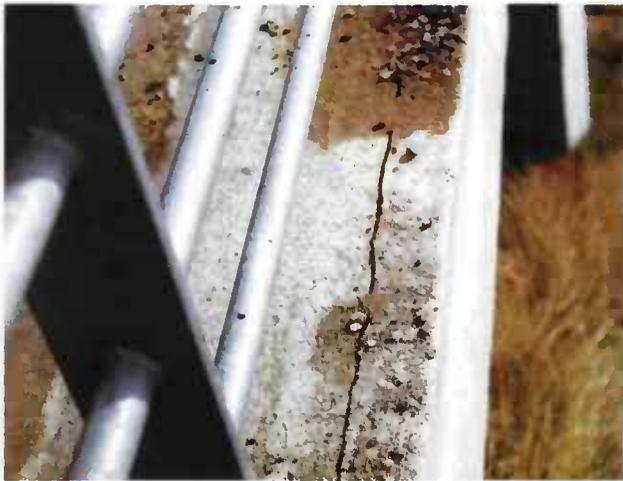
Fissure de retrait du béton à la reprise éléments de corniche préfabriqués / trottoir.

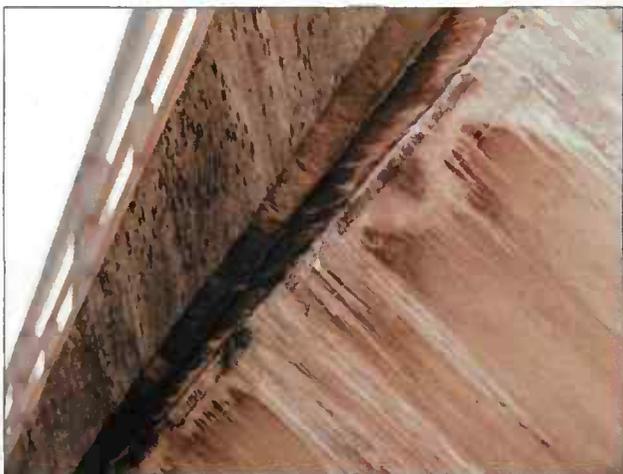
L'eau chargée de sels de déverglaçage peut corroder les aciers de fixation des éléments de corniche sur le tablier du pont. L'eau finit par ruisseler sur les parements du tablier.

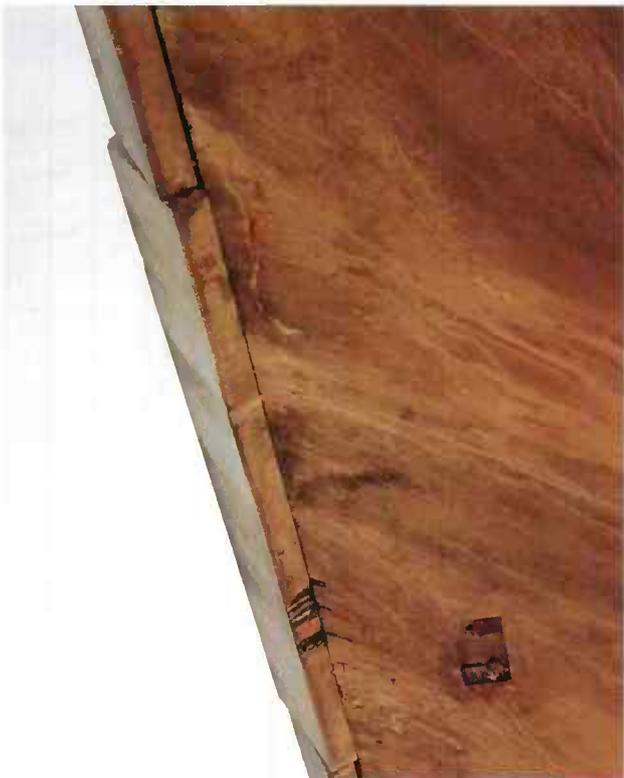
Dans certains cas extrêmes, la corrosion des aciers de fixation des éléments de corniche sur le tablier peut atteindre un niveau tel que certains éléments tombent sur la voie inférieure.

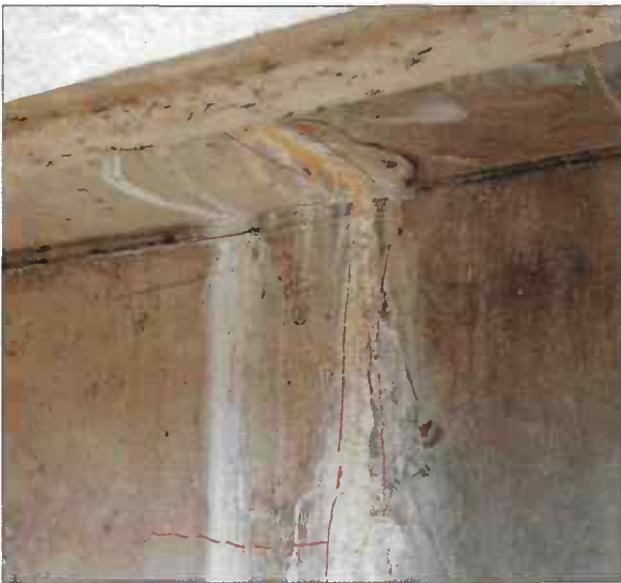
Reprise de bétonnage verticale entre 2 tronçons d'une poutre en béton précontraint avec une circulation d'eau à partir de l'encorbellement.

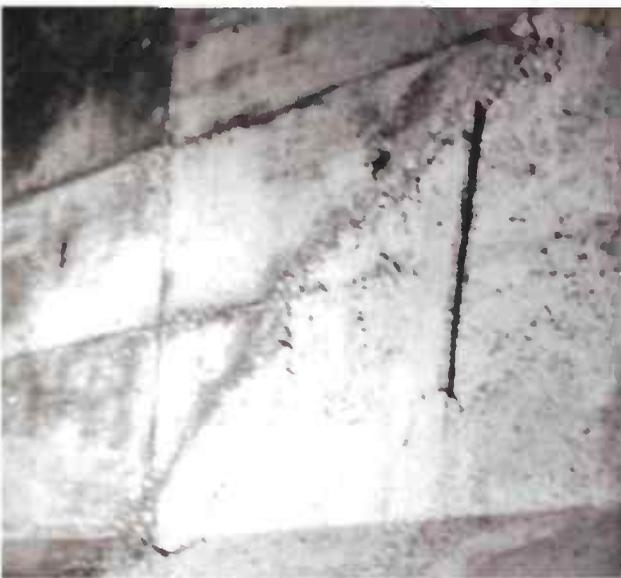
Reprise de bétonnage d'une âme non conforme aux plans d'exécution et de plus mal exécutée.

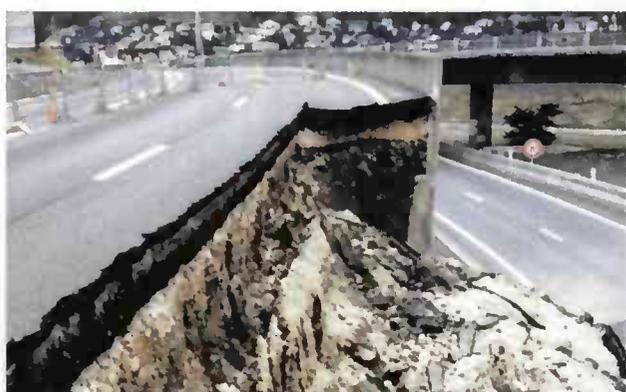
L'eau chargée d'agents agressifs (sels de déverglaçage) a entraîné la corrosion des armatures et causé la ruine de ce mur de soutènement de 5 mètres de haut.

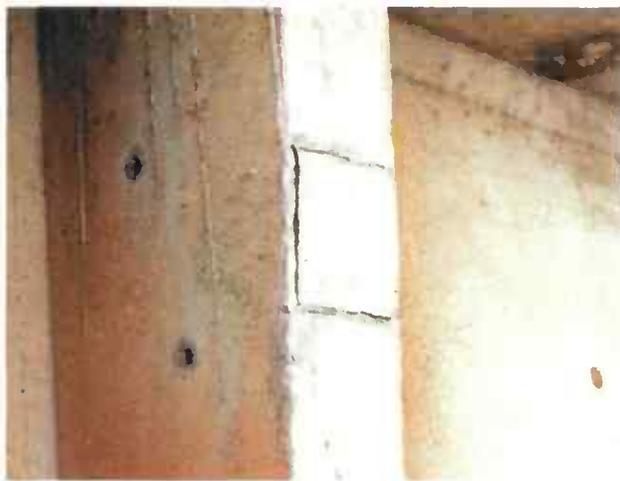
Le cachetage de la précontrainte transversale de cette entretoise est fissuré.
