PROBLÉMATIQUE ET DESCRIPTION DES TECHNIQUES

DESCRIPTION DES PLANCHES D'ESSAIS

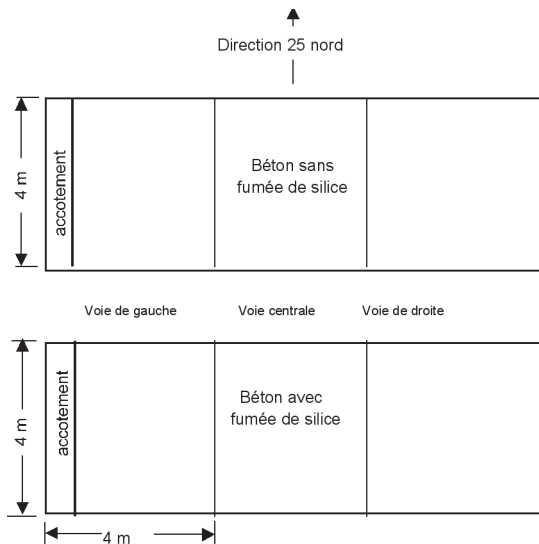
Figure 2 :
Schéma de la planche d'essai de l'autoroute 25

L'observation visuelle des dalles de béton a révélé qu'elles sont en bon état. Les surfaces de béton avec et sans fumée de silice ne montrent pas de signes d'usure, de destruction par les cycles de gel et dégel (fissuration) ou de destruction par les sels de déglacage (écaillage). La résistance en compression du béton (tableau 2) ne présentait pas d'anomalie. Cependant, la perméabilité aux ions chlore était moindre pour le béton contenant de la fumée de silice (tableau 3).

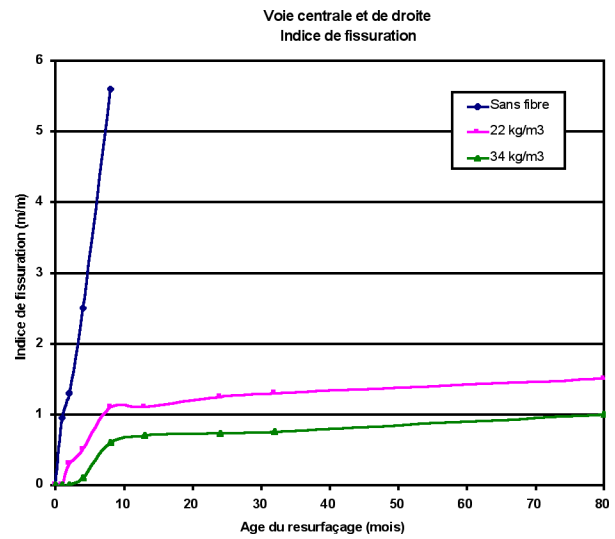
Figure 3 :
Évolution de l'indice de fissuration moyen
des resurfaçages en fonction du dosage en fibres
(résultats basés uniquement sur le comportement de la voie
centrale et de la voie de droite de l'autoroute 40)

Les relevés visuels des fissures ont permis de calculer l'indice de fissuration (l'indice de fissuration correspond au rapport de la longueur totale des fissures transversales par mètre linéaire de dalle) après 80 mois d'exposition, uniquement pour la voie centrale et la voie de droite. L'évolution des indices de fissuration en fonction du temps est présentée à la figure 3.

L'évaluation des planches d'essais a démontré que les fibres améliorent très nettement la performance des resurfacements minces. La liaison de l'interface ancien béton/nouveau béton a été évaluée au moyen de carottes et aucun signe de décohéssionnement n'était visible. L'analyse des fissures a démontré que les fibres participent au maintien de l'intégrité structurale de la zone fissurée. Un dosage en fibres plus élevé présente des fissures plus fines et une meilleure

intégrité structurale. La corrosion des fibres due aux petites fissures ne semble pas avoir d'effet significatif. De plus, une analyse microstructurale a confirmé qu'il y avait peu de détérioration des fibres.
