## PROBLÉMATIQUE

**RESPONSABLE :** Donald Villeneuve, ing.  
Service des matériaux d'infrastructures

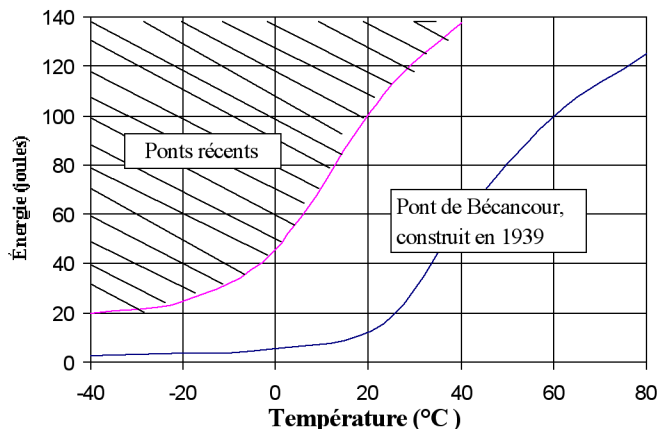
**Figure 1 : Résilience Charpy de l'acier**

La majorité des valeurs de résilience Charpy de ponts construits avant 1960 se situent entre 2 et 10 joules (tableau 1 et figure 1), alors que l'exigence à -20 °C pour les aciers actuels est au minimum de 20 ou 27 joules selon la nuance d'acier. La résilience Charpy est la propriété d'un matériau à résister aux chocs à basse température. La courbe de résilience Charpy pour l'acier du pont de Bécancour est présentée (figure 1) pour une des deux poutres principales qui s'est rompue complètement en 1995. À -20 °C, on obtient une valeur de 4 joules, ce qui est nettement inférieur à l'exigence. Cet acier était fragile aux températures habituelles de service.
