CONTEXTE

SUIVI DE PERFORMANCE

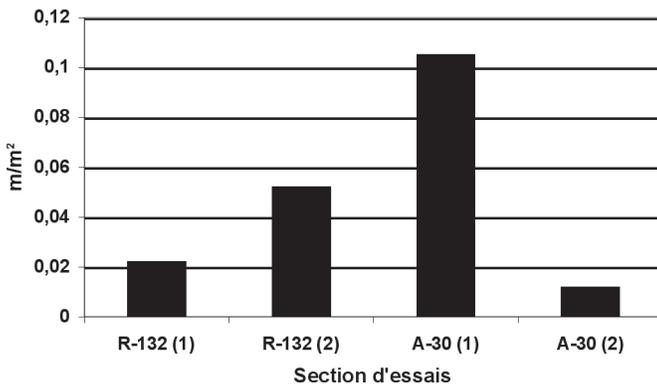
Figure 1 : Fissuration en 1999

L'évolution de la fissuration est présentée à la figure 1. En 1996, aucune fissure n'a été observée sur les six sections en béton et

sur les quatre sections en enrobé. En 1999, une évolution des fissures longitudinales (avec un niveau de sévérité faible) a été notée sur les sections en enrobé : un taux de fissuration de 0,02 et 0,05 m/m² a été observé sur les deux sections de la R-132, et de 0,01 et 0,1 m/m² sur les deux sections de l'A-30. Aucune fissure n'a été relevée entre les joints de dalles après cinq ans. Les dégradations observées sur les chaussées rigides sont plutôt de l'épaufrure de sévérité faible aux joints et de la désagrégation de quelques réparations de surface effectuées pendant les travaux.

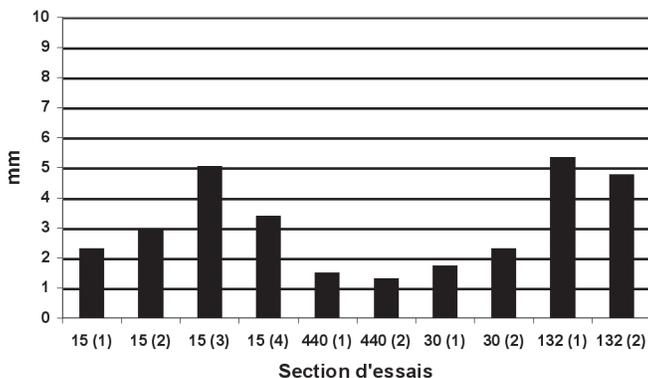
Figure 2 : Orniérage en 1999

La profondeur moyenne des ornières mesurées sur les sections d'essais en 1999 sont présentées à la figure 2. Les ornières intérieures et extérieures sont mesurées tous les 10 m. Les résultats sont généralement inférieurs à 3 mm, sauf pour une section de l'A-15 et pour les deux sections de la R-132, où ils atteignent près de 5 mm. Les ornières dans le béton peuvent être dues à l'usure de la pâte de ciment dans les pistes de roues, alors qu'un effet combiné de l'usure et de la déformation est responsable des ornières des chaussées souples.

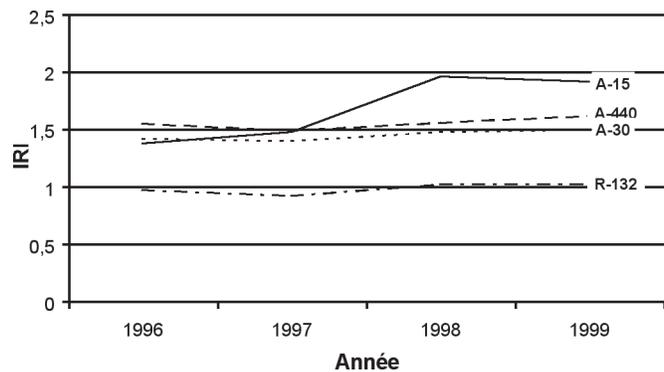
Figure 3 : Évolution de l'IRI

Les résultats liés à la qualité de roulement, relevés au moyen d'un profilomètre inertiel, sont présentés à la figure 3. Les valeurs représentent la moyenne de l'indice IRI mesuré tous les 100 m sur une longueur de 3 à 4 km dans la voie centrale, sauf pour l'A-30 (voie de droite). Depuis 1996, les résultats d'IRI sont considérés bons sur l'A-15, l'A-440 et l'A-30, et excellents sur la R-132. Il a atteint 1,9 sur l'A-15 en 1998.

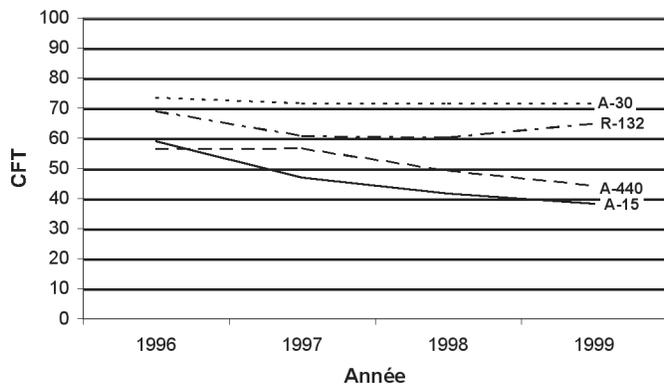
Figure 4 : Évolution du CFT

Les mesures d'adhérence sont présentés à la figure 4. Les valeurs représentent la moyenne du CFT (coefficient de frottement transversal) mesurée tous les 100 m sur une longueur équivalente et dans la même voie que celle de l'IRI. Les relevés ont été effectués au moyen du SCRIM. Pour les sites en béton, le CFT est qualifié de bon deux ans après les travaux, mais diminue jusqu'à près de 40 (limite minimale acceptable) cinq ans après les travaux. Les valeurs sont qualifiées de bonnes à excellentes jusqu'à présent pour les sections en enrobé.
