### Gestion des risques de glissement de terrain dans les sols argileux à la suite des pluies exceptionnelles de juillet 1996 au Saguenay–Lac-Saint-Jean

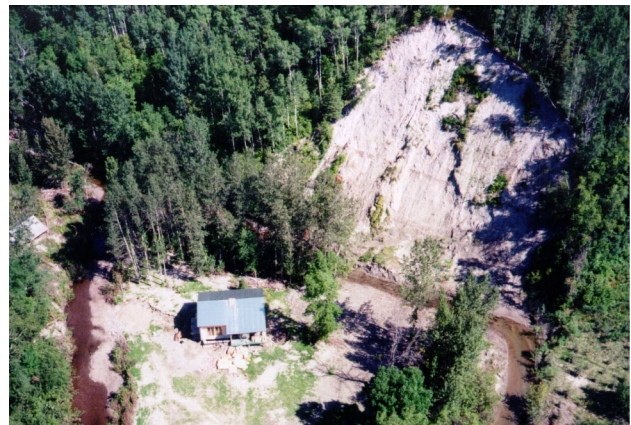
Les glissements superficiels (figure 1) affectent la mince couche d'argile altérée de surface dans les talus escarpés, avec ou sans cours d'eau à la base. L'impact de leurs débris, qui s'étalent rapidement au pied des pentes, peut être très dommageable. Les glissements rotationnels, quant à eux, se produisent généralement dans les talus en bordure des cours d'eau où l'érosion est active. Une surface de rupture plus profonde peut entraîner une perte de terrain pouvant atteindre quelques dizaines de mètres en sommet de talus. Les coulées argileuses qui se produisent dans les argiles dites « sensibles au remaniement » surviennent généralement en bordure des cours d'eau. Après une première rupture profonde du talus, un processus de rétrogression s'amorce. La distance de rétrogression en sommet de talus peut varier de plusieurs dizaines de mètres à plus de un kilomètre et affecter une superficie de plusieurs dizaines d'hectares en quelques minutes (exemple : Saint-Jean-Vianney, en 1971).

**Figure 1 : Glissement superficiel affectant un talus de la rivière Couchepaganiche, 3<sup>e</sup> Rang, Métabetchouan, juillet 1996.**
