**Suivi de performance d'un recouvrement bitumineux
comprenant une chape bitumineuse et un enrobé au polyéthylène**

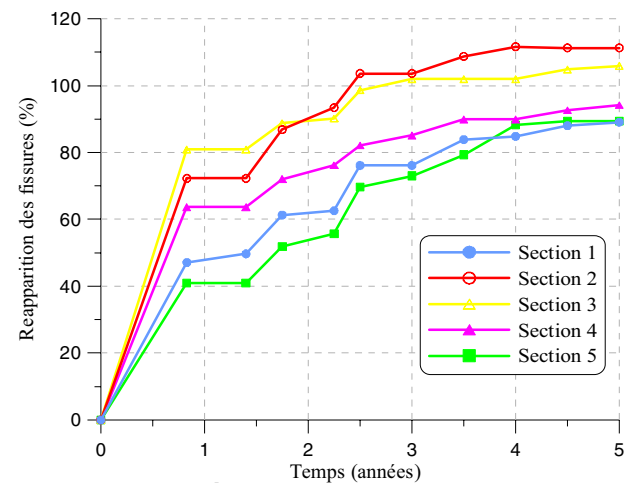
Figure 2: Évolution des fissures transversales

Les pourcentages de remontée de la fissuration sont présentés aux figures 2 et 3. La vitesse de remontée diminue effectivement avec le rapport N/f pour les fissures transversales (figure 2). La figure 2 montre une progression rapide des fissures transversales la première année. Elle indique aussi une meilleure performance des deux sections composées d'une chape (sections 1 et 4) et de celle dont l'épaisseur du EB-10PE est plus importante (section 5). Sur ces trois sections qui présentent un rapport N/f plus élevé, on note que la remontée complète de la fissuration est retardée d'au moins deux ans par rapport aux autres. Pour ce qui est des fissures longitudinales, les observations indiquent que la combinaison d'une chape avec le EB-10S est beaucoup plus efficace qu'avec le EB-10PE. On note également une remontée rapide de ce type de fissures pour les sections comportant du EB-10PE alors que les premières fissures ne sont apparues que trois ans après les travaux pour les sections avec le EB-10S.

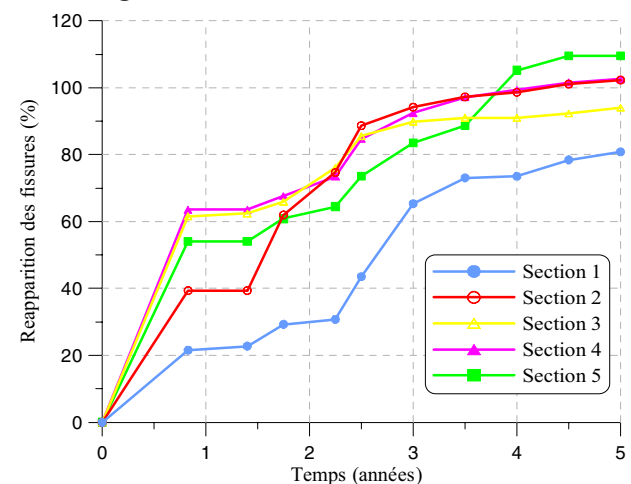
Figure 3: Évolution de la fissuration totale

La compilation des fissures transversales, longitudinales et de centre (figure 3) conduit à des résultats similaires. La section recouverte avec le CH-10 et EB-10S offre une meilleure résistance à la remontée des fissures que celles qui sont recouvertes avec le EB-10PE. L'évolution du taux de fissuration est la même sur les sections 3 et 4, ce qui démontre la piètre performance de la combinaison CH-10 et EB-10PE. La performance de la section 5 n'est guère meilleure : la pose d'une plus grande épaisseur de EB-10PE n'empêche pas la réapparition de la fissuration totale malgré un rapport N/f un peu plus élevé.
