PROBLÉMATIQUE

RELEVÉ VISUEL DES ORNIÈRES À FAIBLE RAYON SUR LE RÉSEAU AUTOROUTIER

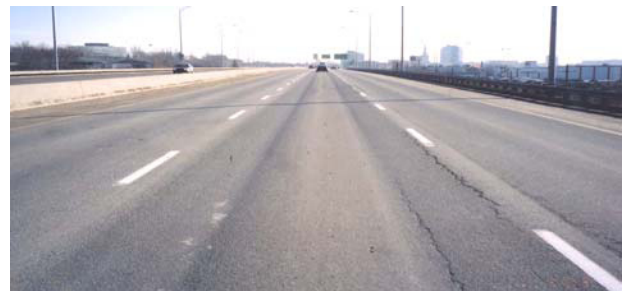
Photo 1 Ornières simples

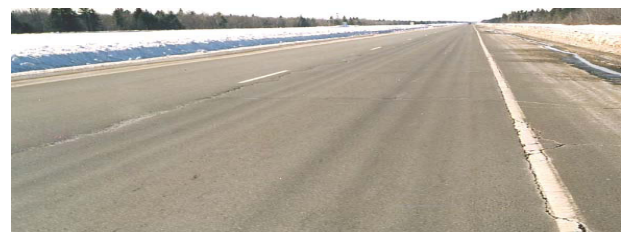
Photo 2 Ornières multiples

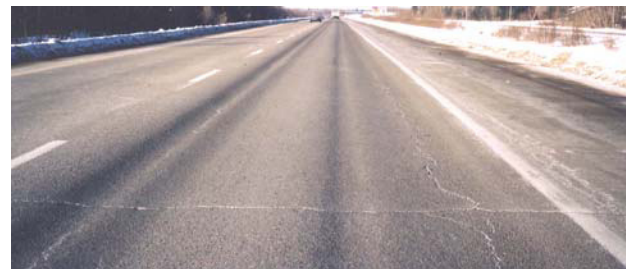
Photo 3 Ornières mixtes
