## PROBLÉMATIQUE

Une étude faisant appel à la thermographie effectuée au cours de l'année 2005 a permis de faire ressortir plusieurs constats liés aux pratiques actuelles relatives à la pose des enrobés. Cette étude inspirée de celle élaborée par le Washington State Department of Transportation [1] comporte l'utilisation d'une caméra à infrarouge. Le modèle ThermaCam E-25 qui a été utilisé se manipule d'une seule main et comporte un écran présentant, à l'aide d'une gamme de couleurs, l'ensemble des températures mesurées provenant d'une surface (figure 1). L'objectif principal de l'étude vise à faire la synthèse des pratiques utilisées pour la pose d'enrobé et d'en évaluer les impacts sur la performance des revêtements. Plus spécifiquement, elle consiste à détecter les différentiels de température ( $\Delta T^\circ$ ) sur le tapis d'enrobé à l'arrière de la finisseuse et à mesurer les effets sur la compacité et sur l'apparition prématurée de défauts sur le revêtement.

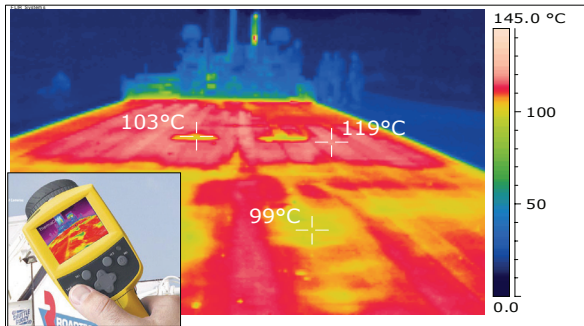
température du mélange, et les morceaux d'enrobé plus froids se retrouvent sous forme de plaques à la surface de la couche mise en place (figure 1). Il en résulte ainsi un problème d'uniformité de température et de texture (figure 2).

**Figure 1 :** Différentiels thermiques typiques d'un changement de camions relevés au moyen d'une caméra à infrarouge

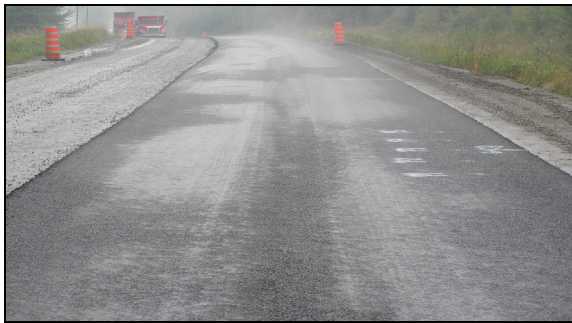
**Figure 2 :** Problème d'uniformité du revêtement (texture et densité)

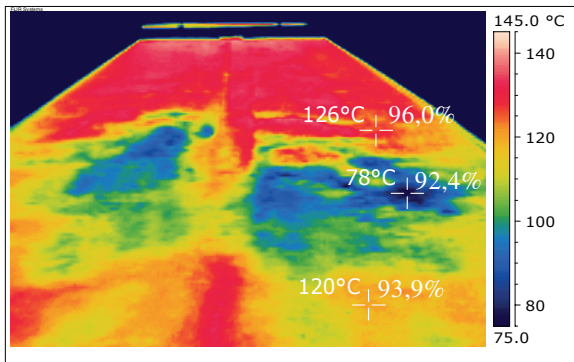
D'autres pratiques ont également un effet néfaste sur l'uniformité de la texture et de la température de l'enrobé : le déversement d'amas d'enrobé devant la finisseuse, le vidage des ailes et des convoyeurs de la trémie de réception de la finisseuse (figure 3) et les arrêts prolongés (figure 4). Ces problèmes, constatés et mesurés sur plusieurs chantiers, se produisent généralement de façon cyclique, selon un espacement de 15 m à 35 m (figures 5 et 6). On note que la ségrégation des granulats et l'hétérogénéité de la température se traduisent par des  $\Delta T^\circ$  révélateurs pouvant atteindre 60 °C. La température des plaques plus froides se situant près de la température minimale de compactage, l'enrobé devient moins maniable sous l'action des rouleaux si bien qu'il ne peut être compacté adéquatement et uniformément. Ces zones qui présentent de la ségrégation ou des textures différentes en surface sont des lieux potentiels d'apparition prématurée de défauts attribuables au dommage lié à l'absorption d'humidité, à l'arrachement, à l'oxydation du bitume et à la fatigue. Les défauts ainsi créés provoquent entre autres la formation de pelades et nids-de-poule.

**Figure 3 :** Différentiels thermiques à la suite du vidage complet de la trémie contenant de l'enrobé refroidi

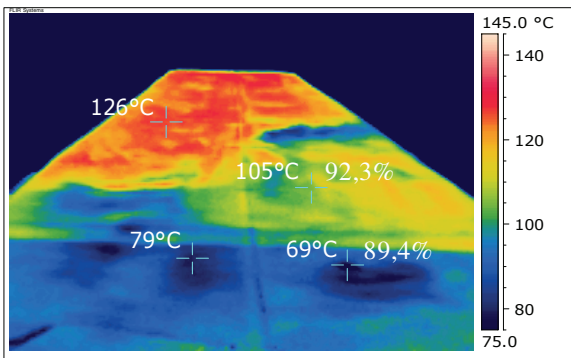
**Figure 4 :** Différentiels thermiques aux arrêts prolongés de la finisseuse

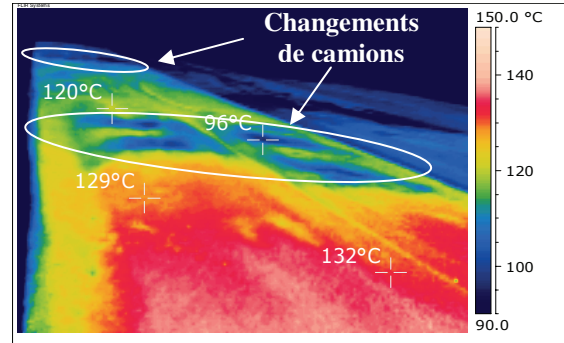
**Figure 5 :** Différentiels thermiques cycliques

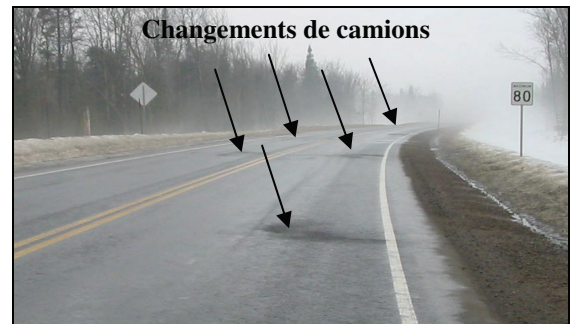
**Figure 6 :** Défauts cycliques

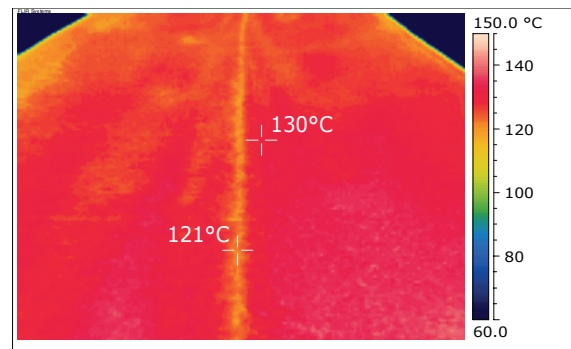
Un autre problème d'uniformité, soit la ségrégation longitudinale créée vis-à-vis du centre de la finisseuse, peut être détecté avec une caméra à infrarouge même s'il n'est pas toujours perceptible au moment de la pose (figure 7). Les  $\Delta T^\circ$  observés sous forme d'une traînée longitudinale rectiligne sont généralement inférieurs à 10 °C. Ce défaut très répandu constitue une zone de faiblesse qui résiste mal aux contractions thermiques du revêtement. La majorité des fissures situées au centre des voies, apparaissant dès les premiers hivers, en sont la conséquence (figure 8).

**Figure 7 :** Trainée longitudinale thermique vis-à-vis du centre de la finisseuse

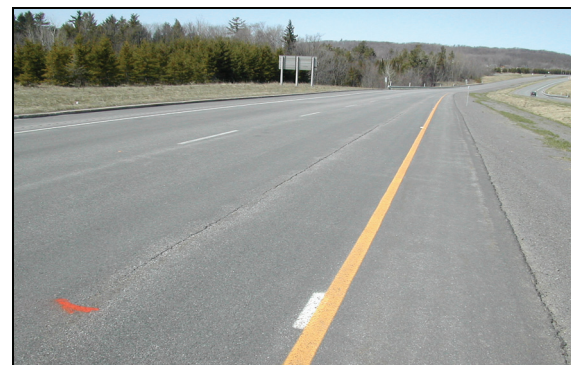
**Figure 8 :** Fissuration longitudinale au centre des voies
