MISE EN CONTEXTE

Les diverses méthodes de conception des chaussées en béton de ciment utilisées au MTQ par le passé ont donné des résultats variables [Info DLC, vol. 5, n° 6, juin 2000]. Ainsi, en 1994, le MTQ a revu et amélioré les critères de dimensionnement des chaussées souples et rigides sur la base de la méthode AASHTO 1993, en y intégrant une composante structurale et une composante de protection contre le gel. En phase avec la tendance nord-américaine, deux types de chaussées rigides sont maintenant utilisées au Québec : les dalles courtes goujonnées non armées et les dalles en béton armé continu (BAC).

Conformément à la procédure d'évaluation de la performance des chaussées [Info DLC, vol. 3, n° 5, mai 1998], 18 sections d'essais sur chaussées en béton de ciment à surface exposée ont été construites depuis 1994. Ces sections, d'une longueur de 100 ou 150 m, sont principalement situées sur des autoroutes à forte circulation de la grande région de Montréal. Outre l'objectif général des suivis, qui est de valider la méthode de dimensionnement des chaussées rigides, le MTQ a évalué divers points d'intérêt d'un site à l'autre (type d'accotement, performance de la fondation dr

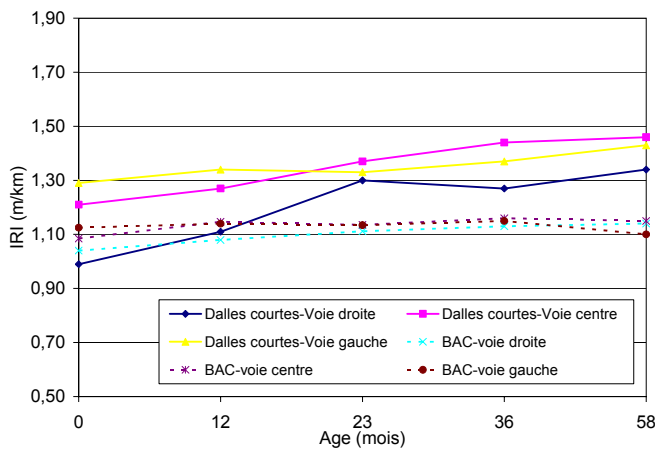
Fig. 1 : Évolution de l'uni sur l'autoroute 13

L'uni des dalles en BAC est excellent. Sur l'autoroute 13, l'IRI n'évolue presque pas (0,1 m/km en 5 ans) et il est légèrement plus faible que sur les dalles courtes adjacentes (fig. 1).

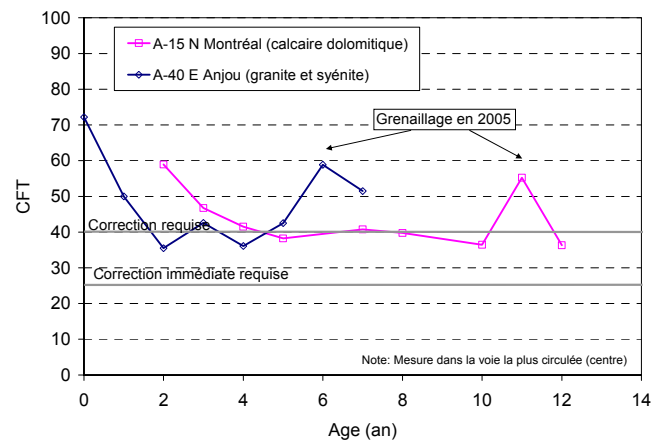
Fig. 2 : Évolution de l'adhérence pour deux chaussées

Les suivis de performance effectués depuis 1994 ont révélé une diminution importante de l'adhérence et de la texture avec le temps sur certaines autoroutes en béton de ciment. Avant 2000, la surface du béton frais était texturée par le passage du tapis Astroturf et les granulats sélectionnés pour le béton étaient davantage sensibles au polissage.

Les résultats des suivis de texture et d'adhérence reflètent l'évolution des pratiques. Par exemple, sur les autoroutes 40 et 15, où seul le tapis Astroturf a été utilisé à la construction, l'adhérence a diminué très rapidement durant les premières années, ce qui a nécessité une intervention de retexturisation par grenailage après 6 et 11 ans respectivement (fig. 2). Un an après le grenailage, le CFT a encore une fois diminué rapidement. Les dalles construites après 2003 devraient avoir un meilleur comportement étant donné la meilleure qualité des granulats.

Des actions ont été prises depuis pour réduire ces phénomènes : le rainurage transversal a été ajouté en 2000 après le passage du tapis Astroturf, les granulats comme la dolomie et le calcaire ont été proscrits dans le béton en 2003 et la retexturisation de certaines chaussées a été réalisée par projection de billes d'acier (grenailage).

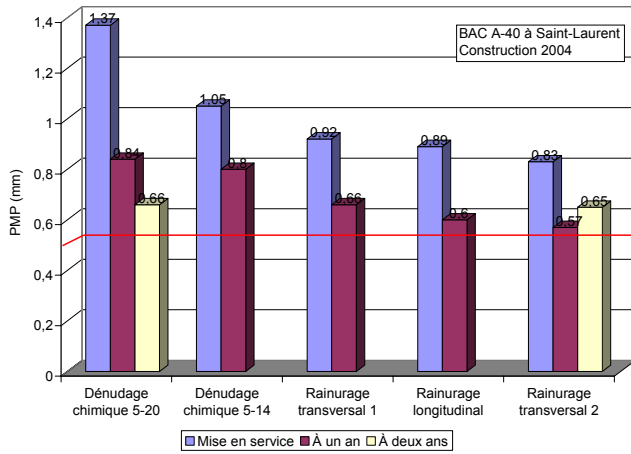
Fig. 3 : Variation de la macrotexture selon la technique utilisée

De façon expérimentale, le rainurage longitudinal et le dénudage chimique (ou granulats exposés) ont été utilisés en 2004 sur l'autoroute 40 à Montréal sur de courts secteurs (fig. 3). À la mise en service, le dénudage chimique donne d'excellents résultats de texture. Toutefois, après deux ans, les plus récents relevés montrent que la profondeur moyenne du profil du dénudage chimique avec granulats 5-20 mm rejoint celle du rainurage transversal. On observe plusieurs gros granulats dénudés chimiquement qui ont été arrachés en raison du trafic important. La légère hausse observée sur le rainurage transversal après 2 ans s'explique par l'usure des rainures en piste de roue et la possible mise en relief des granulats granitiques à la surface du béton par le trafic.

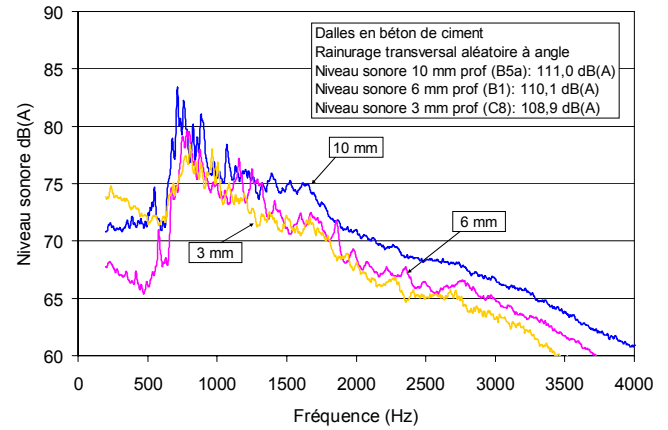
Fig. 4 : Mesure du bruit en fonction de la profondeur des rainures transversales

Le bruit généré au contact pneu-chaussée est étroitement lié à la texture de surface [Info DLC, vol. 11, n° 1, février 2006]. Plus les rainures transversales sont profondes, plus le niveau sonore moyen est élevé et plus les pics de fréquences discrètes autour de 1000 Hz, présumés être plus inconfortables pour les riverains, sont élevés (fig. 4). D'autres mesures ont démontré que le grenailage semble diminuer ou éliminer ces pics.

Le rainurage longitudinal et le dénudage chimique montrent des niveaux sonores intéressants. Un an après la mise en service, la diminution de niveau sonore avec le rainurage transversal (6 mm de profondeur en moyenne) était de 2,9 dBA pour le rainurage longitudinal et de 2,3 dBA pour le dénudage chimique.
