- ETUDE DE STABILITE -

CHAINAGES 10-00 A 20-00

CHAINAGES 40-00 A 50-00

- TROIS-PISTOLES -

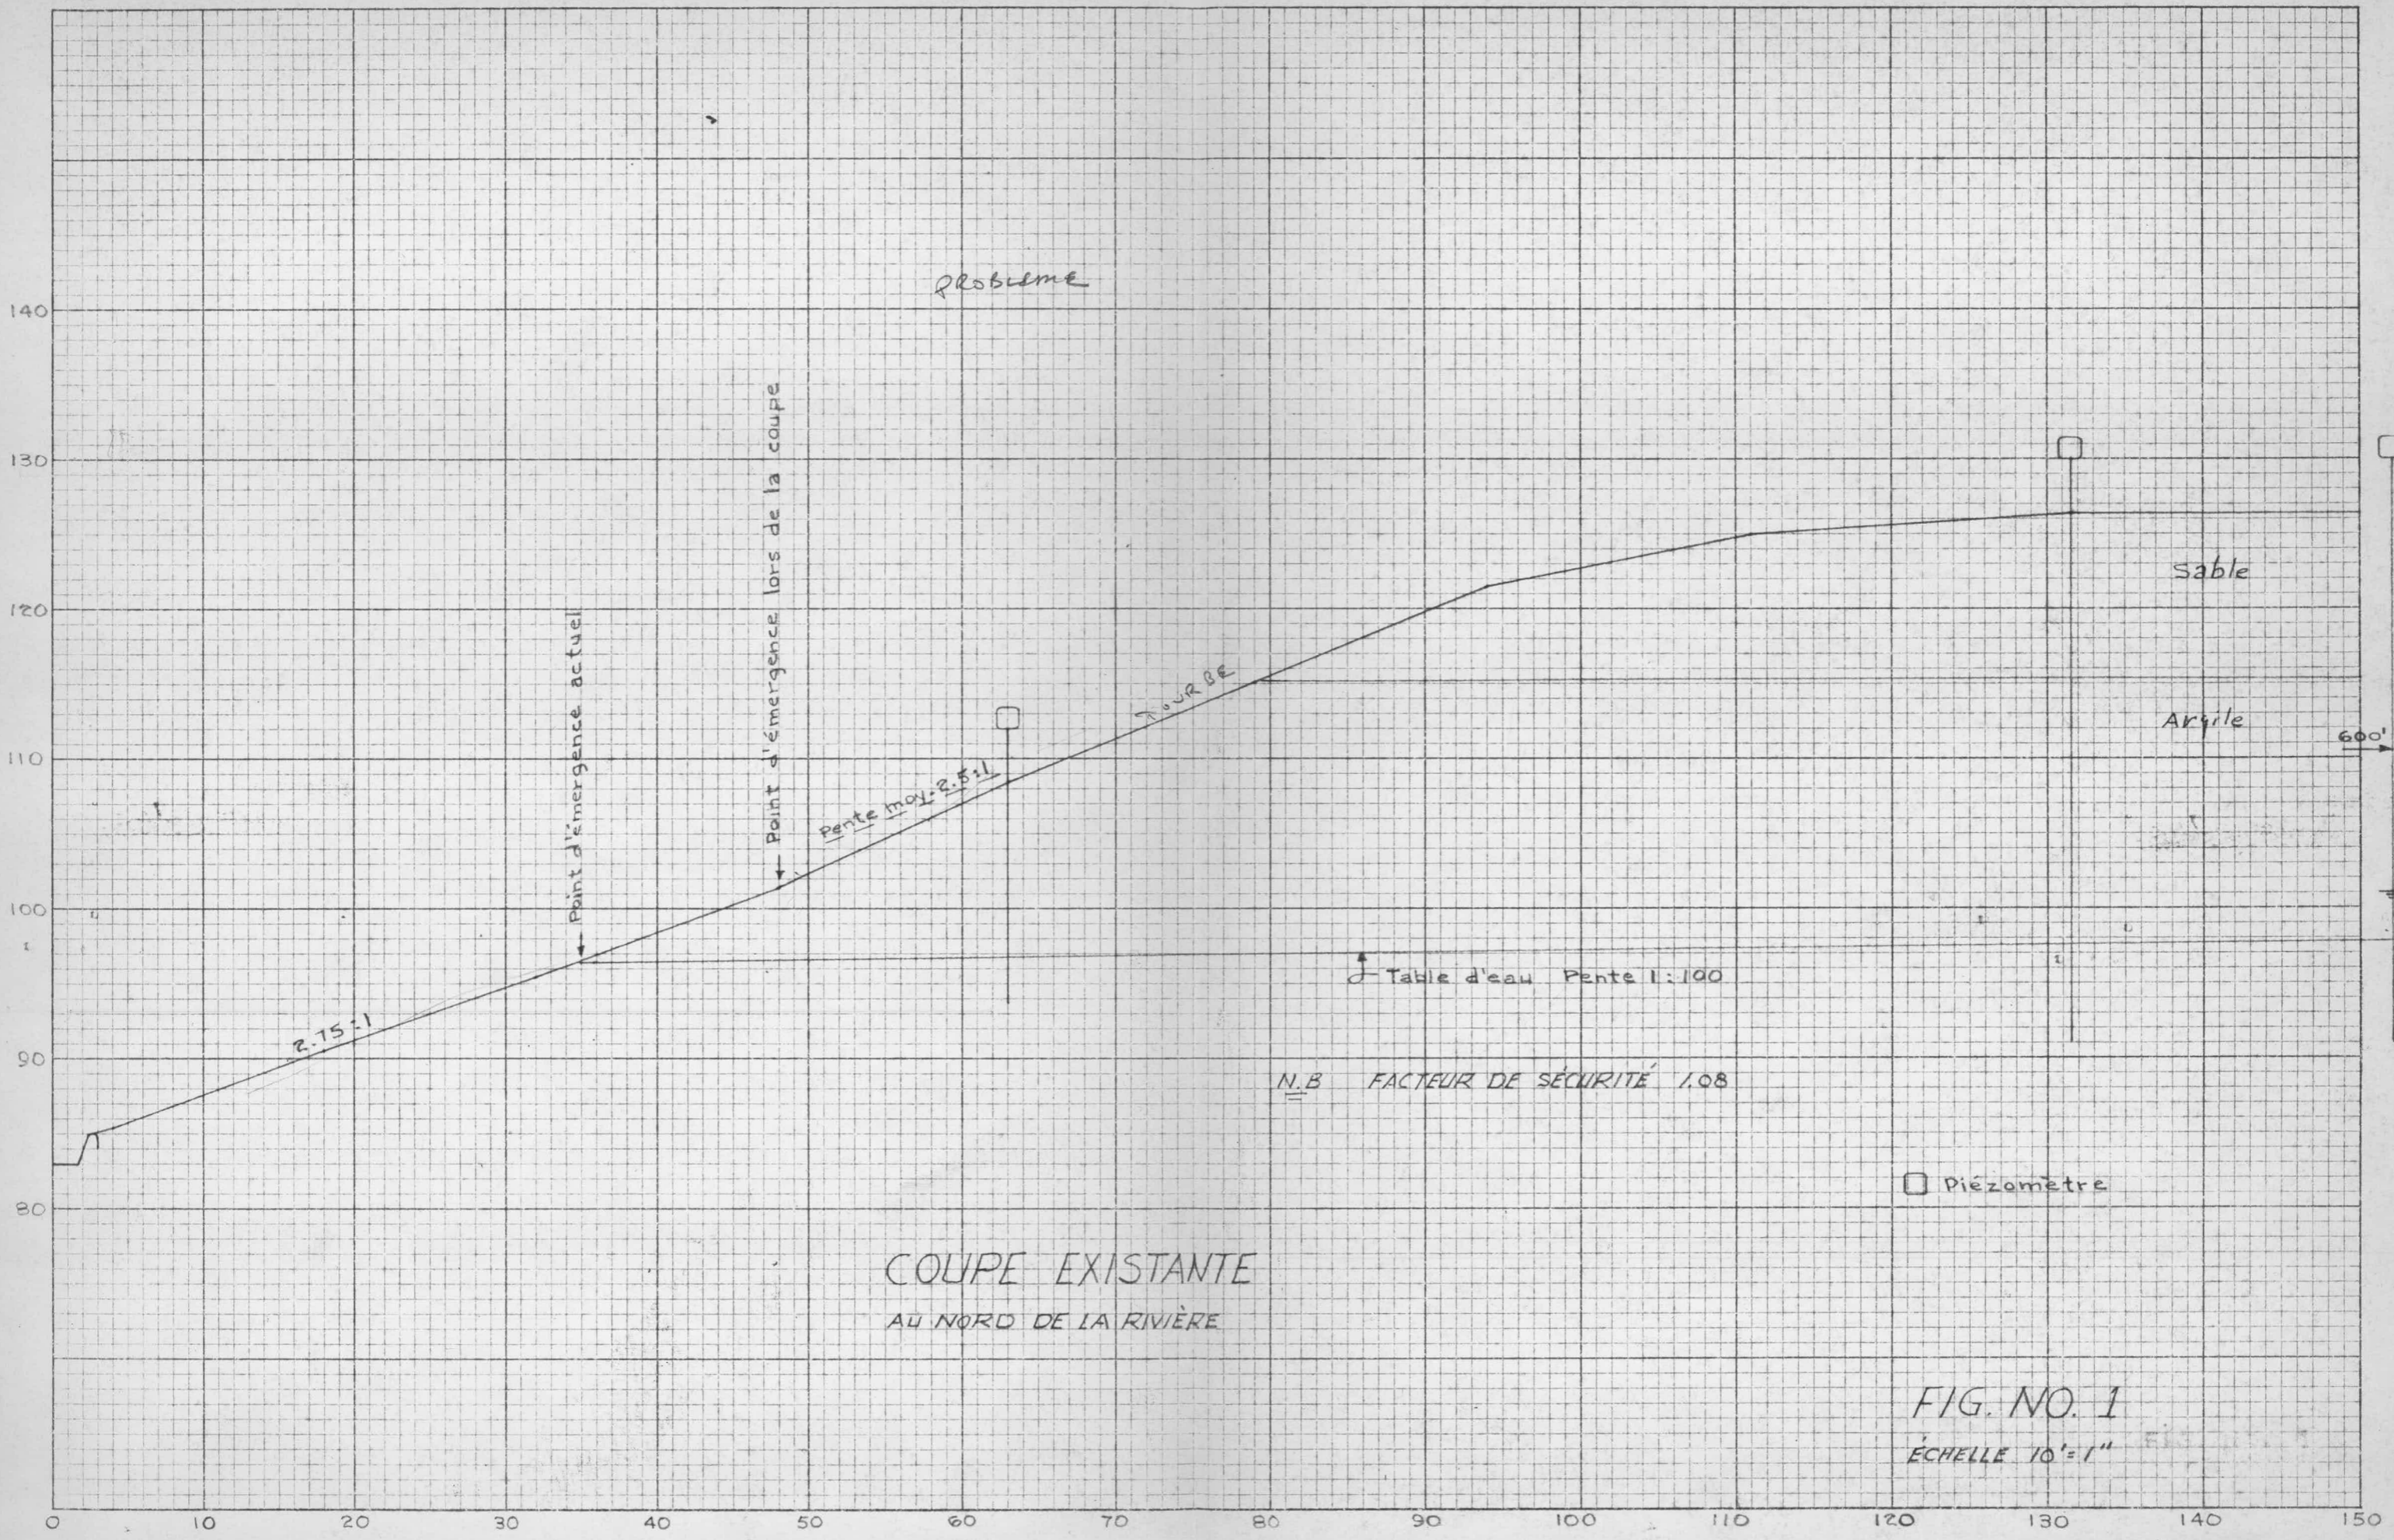
FIG. NO. 1  
ÉCHELLE 10' = 1"

chainages 10-00 et 20-00 semble se comporter de façon satisfaisante bien que la pente soit de l'ordre de 2:1. Du côté nord de la rivière, cependant la coupe existante donne des signes de faiblesse. L'arpentage que nous avons fait indique que la pente moyenne du talus est de 2.5:1 et qu'à partir du point d'émergence de la table d'eau dans le talus, la pente devient 2.75:1 (voir figure No 1).

que  $24^\circ$  et  $150 \text{ lb/pi}^2$  pouvaient le mieux représenter respectivement l'angle de frottement et la cohésion de l'argile. En effet le facteur de sécurité de la pente de la coupe actuelle trouvé avec ces valeurs est très près de 1.0 (voir figure No 1).

EROSION

PROBLEME

Point d'émergence lors de la coupe

Point d'émergence actuel

Pente moy. 2.5:1

Table d'eau Pente 1:100

N.B FACTEUR DE SÉCURITÉ 1.08

COUPE EXISTANTE  
AU NORD DE LA RIVIERE

Entre les chaînages 40-00 et 50-00, la coupe devra se faire avec une pente de 3:1 maximum. Cette recommandation tient compte du bon comportement des talus naturels qui ont cette pente et aussi du mauvais comportement de la coupe actuelle dont la pente est légèrement plus raide. Les calculs montrent aussi qu'une pente de 3:1 est stable dans cette argile.

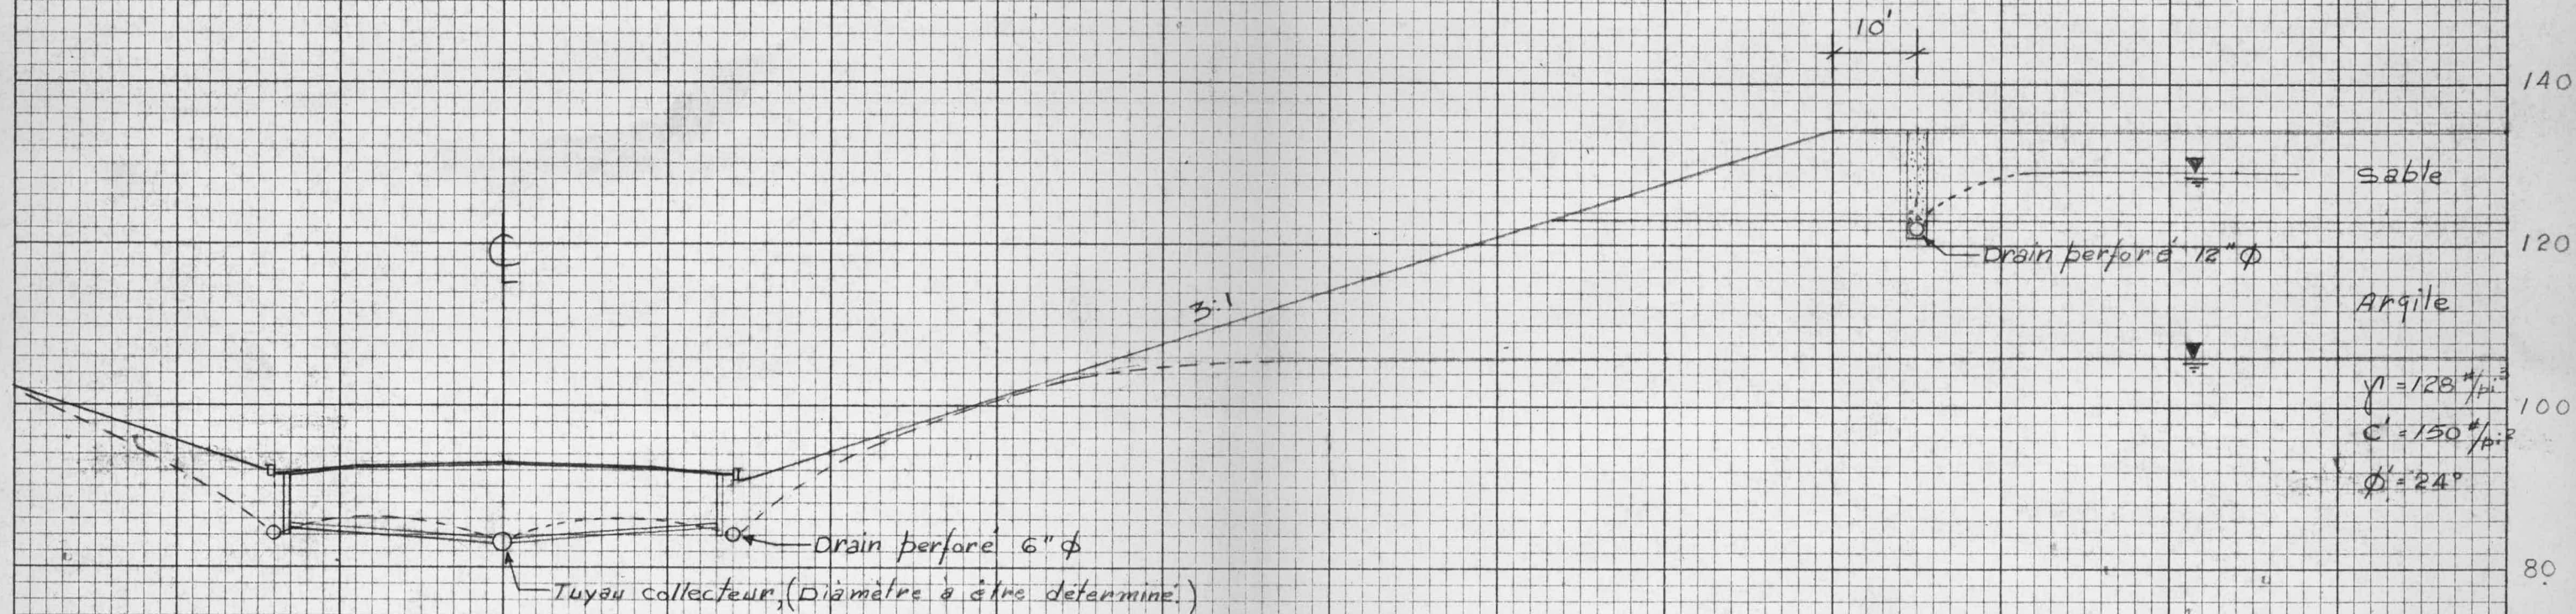
FIG. NO. 2  
ÉCHELLE 20' = 1"

En se basant sur ces valeurs et en prenant comme pente pour la table d'eau celle trouvée sur le terrain, nous avons étudié la stabilité des pentes de la coupe projetée entre les chaînages 40-00 et 50-00. Avec une pente de 3:1 et 45 pieds de coupe, le facteur de sécurité trouvé est légèrement supérieur à celui de la coupe actuelle (voir figure No 2).

$\gamma' = 128 \text{ lb/ft}^3$   
 $c' = 150 \text{ lb/ft}^2$   
 $\phi' = 24^\circ$

N.B Facteur de sécurité = 1.19

CHAINAGE 44+00

Avant de débiter la coupe de ce côté de la rivière, nous recommandons l'installation d'un drain perforé au contact du dépôt de sable et gravier de surface et du dépôt d'argile. Ce drain d'un diamètre minimum de 8 pouces, sera placé du côté droit de la route à 10 pieds du haut de la coupe entre les chaînages 43-50 et 48-30. La profondeur de ce drain variera entre 9 et 11 pieds suivant l'épaisseur du dépôt de surface. Sur la figure No 2 et sur le profil ci-joints, nous avons localisé ce drain. Le but de ce drain sera de capter l'eau du dépôt de surface avant qu'elle se déverse dans le talus. Il faut noter cependant que ce drainage rendra inutilisable la prise d'eau située à environ 100 pieds à droite du chaînage 43-50.

Afin d'augmenter la stabilité des pentes, nous conseillons de ne pas faire de fossé ouvert au pied des talus. Sur la figure No 2, nous avons aussi indiqué la façon peut-être la plus simple, de solutionner le problème de drainage à cet endroit.
