**MARES SALINES FRÉQUENTÉES PAR L'ORIGINAL EN 1997
DANS LE CORRIDOR DES ROUTES 169 ET 175
À L'INTÉRIEUR DES LIMITES DE LA
RÉSERVE FAUNIQUE DES LAURENTIDES**

MARIUS POULIN
Chargé de projet

MINISTÈRE DES TRANSPORTS

1998

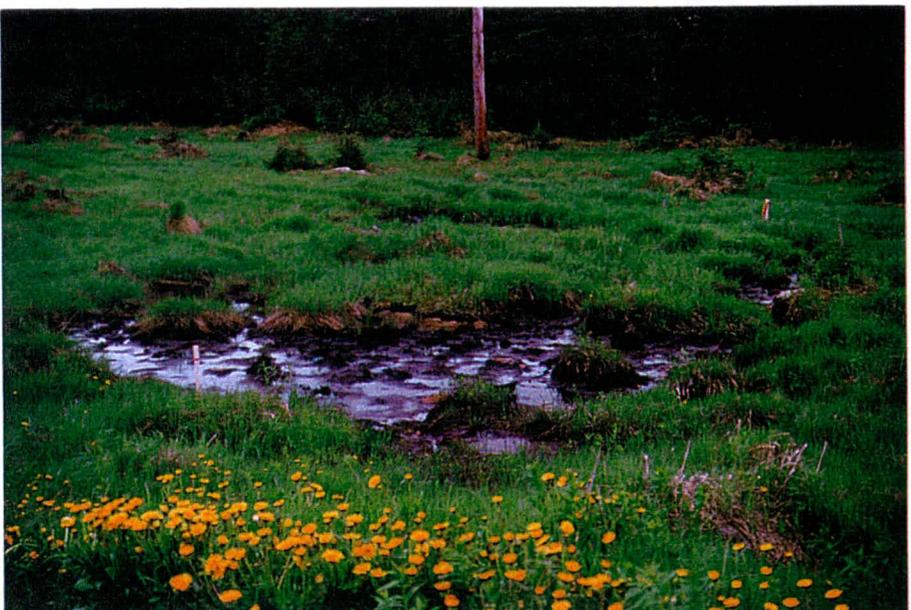
Photo # 10 : Mare # 175-102-A

La mare # 175-102-A se situe à l'ouest de la route à la fin du garde-fou et à la sortie de la courbe en direction nord (photo # 10). Cette mare a une superficie approximative de 320 m². On retrouve toutefois en périphérie plusieurs autres petites mares plus ou moins utilisées compte tenu de l'existence de la mare principale. Ces mares n'ont pas été inventoriées puisque dans ce secteur le sol est humide et toute petite dépression est susceptible de contenir de l'eau saumâtre. Étant dans une zone déboisée et près de la route, il semble que les orignaux y circulent de nuit contrairement à la mare # 175-103-A. Cette mare se situe aussi près de la route mais comme elle est à la fin de la lisière boisée, les orignaux s'y sentent plus en sécurité et la fréquentent plus facilement de jour (photo # 11).

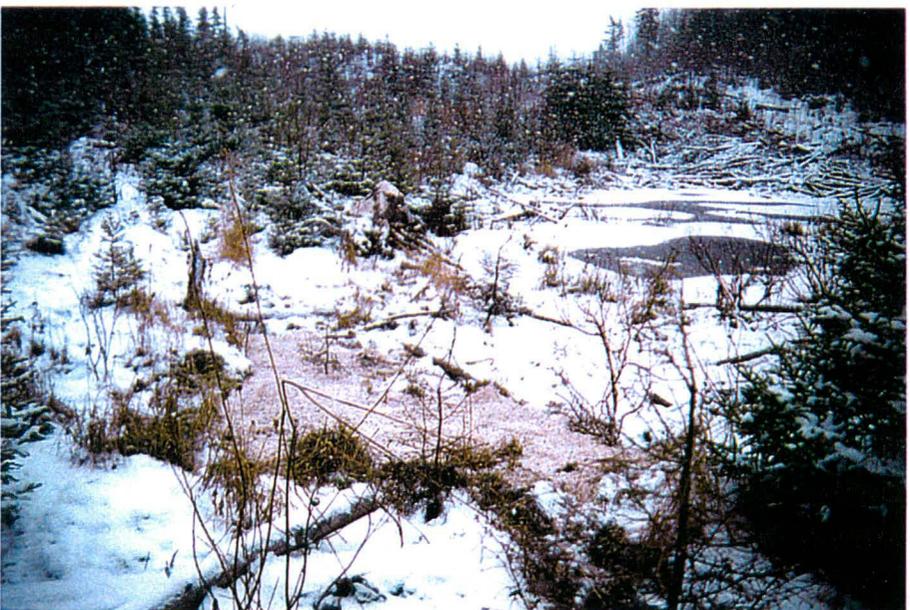
Photo # 46 : Saline # 175-128-O

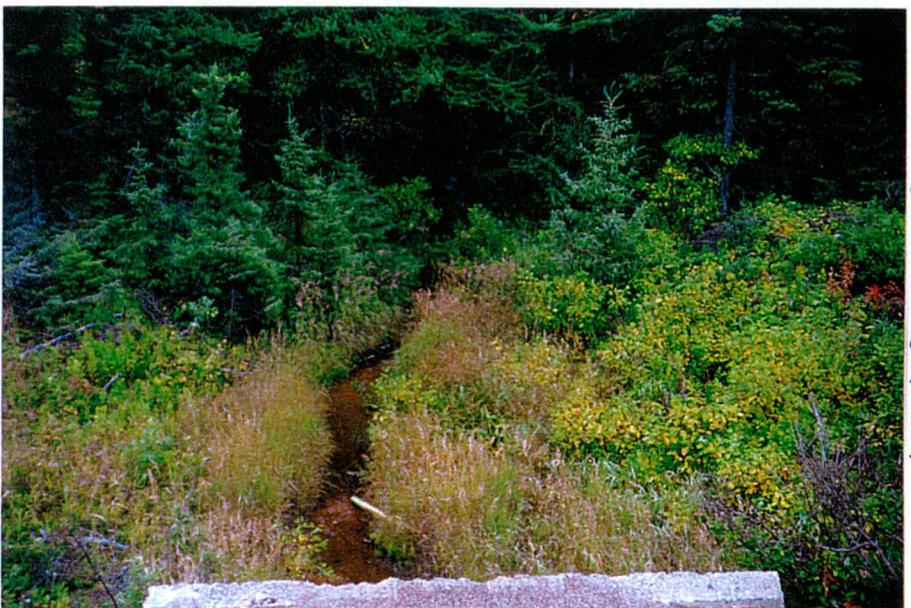
Photo # 49 : Saignée à réaménager (Km 151)

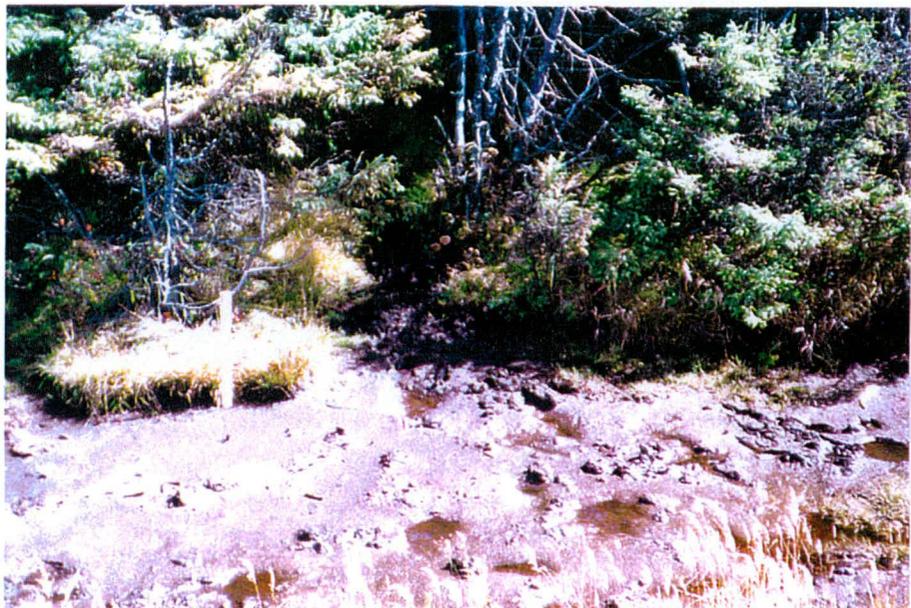
Photo # 59 : Saignée à réaménagement (Km 157)

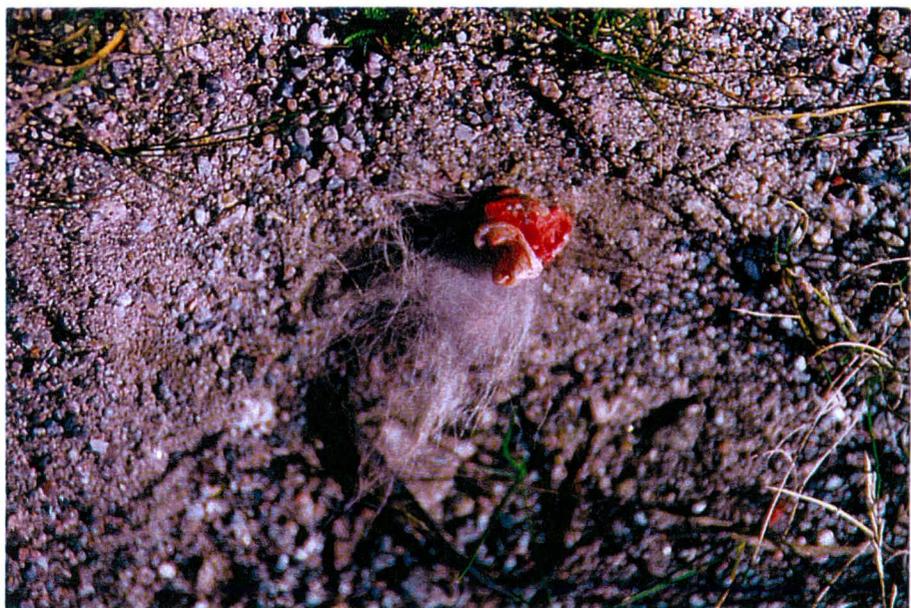
Photo # 60 : Déboisement à effectuer (Km 157)

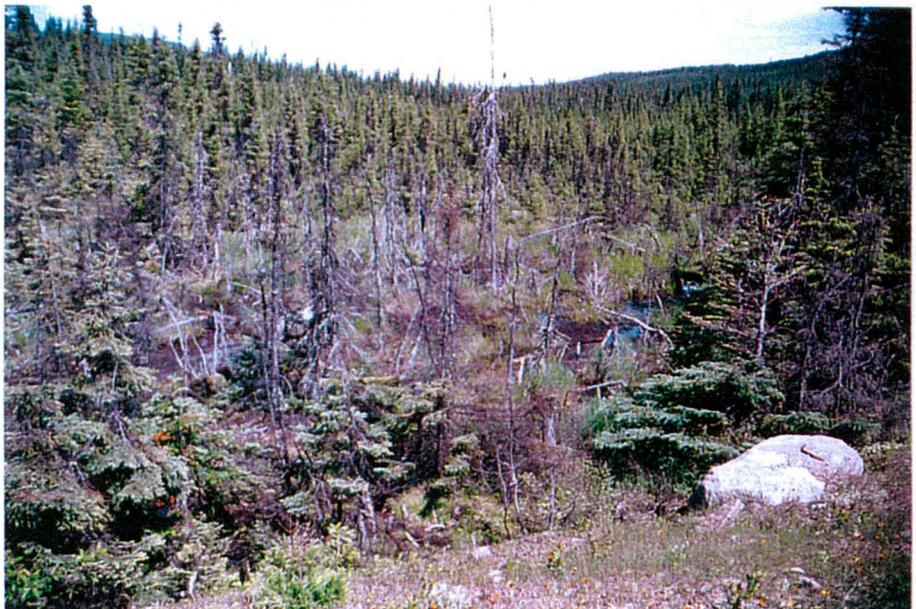
Photo # 67 : Fossé ouest à réaménager (Km 177)

1. Refaire le fossé ouest sur 140 m du sud vers le nord jusqu'au ruisseau situé au nord de la deuxième mare. Le fossé doit être empierré et un bassin de sédimentation avec membrane filtrante aménagé près de la jonction avec le ruisseau (photo # 67).
2. Refaire le fossé est sur 80 m à partir du ruisseau vers le sud et l'empierre.
3. Détruire la mare 175-177-A par recouvrement et empierrer le dessus.
4. Au nord du ruisseau, refaire le drainage sur 154 m des côtés est et ouest de façon préventive si nécessaire (réévaluation prévue en 1998).
5. Déboiser le haut des talus est et ouest sur 15 m (à partir de la route) entre les deux courbes, soit sur une distance approximative de 450 m (photo # 67). Les débris de coupe peuvent être utilisés lors du recouvrement de la mare # 175-177-A.

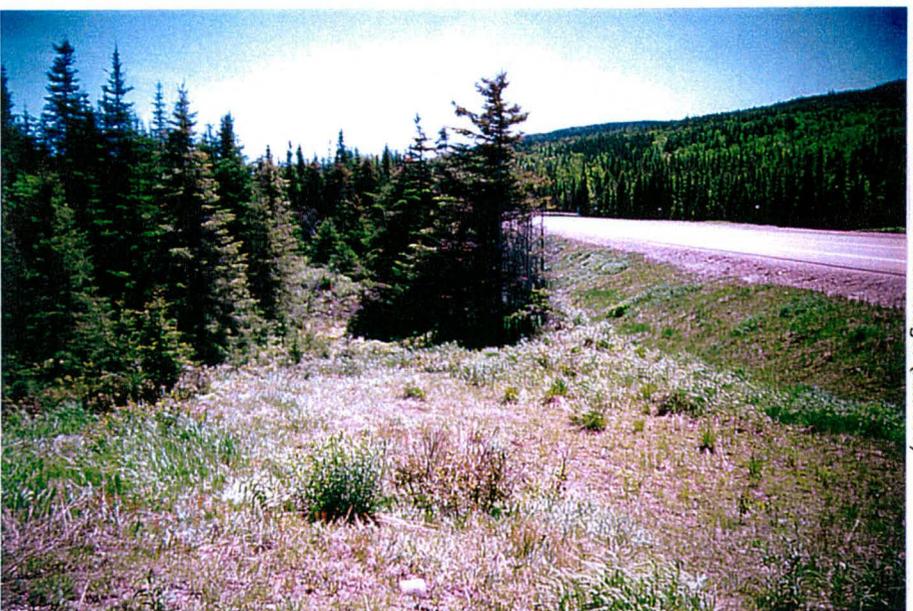
Photo # 74 : Fossé est à réaménager (Km 187)

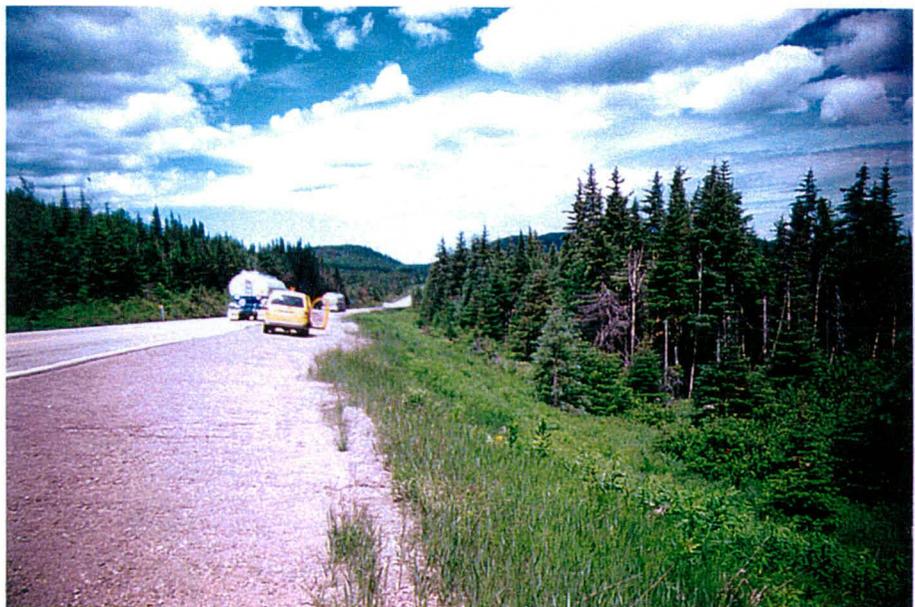
Photo # 77 : Fossé est à réaménager (Km 191)

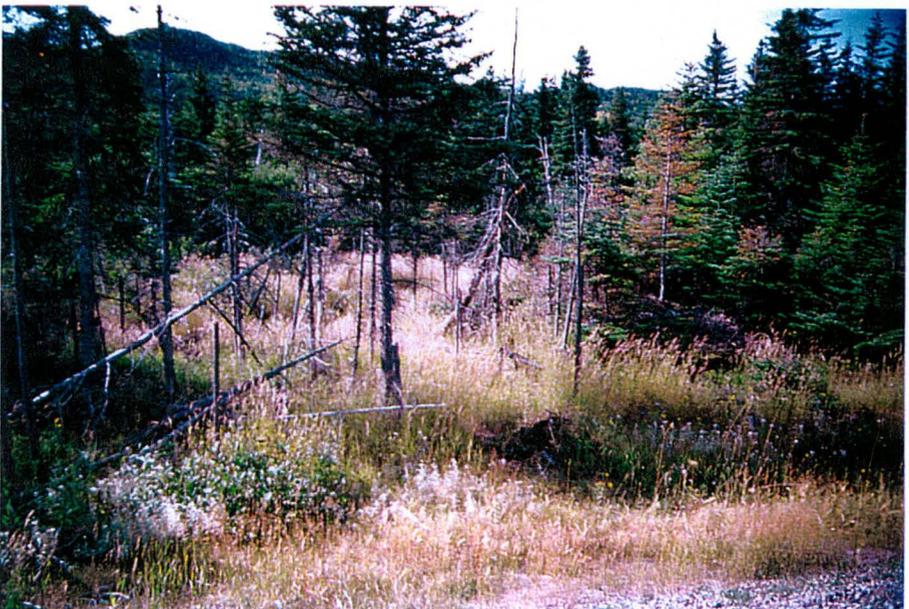
Photo # 82 : Secteur à réaménager (Km 197)

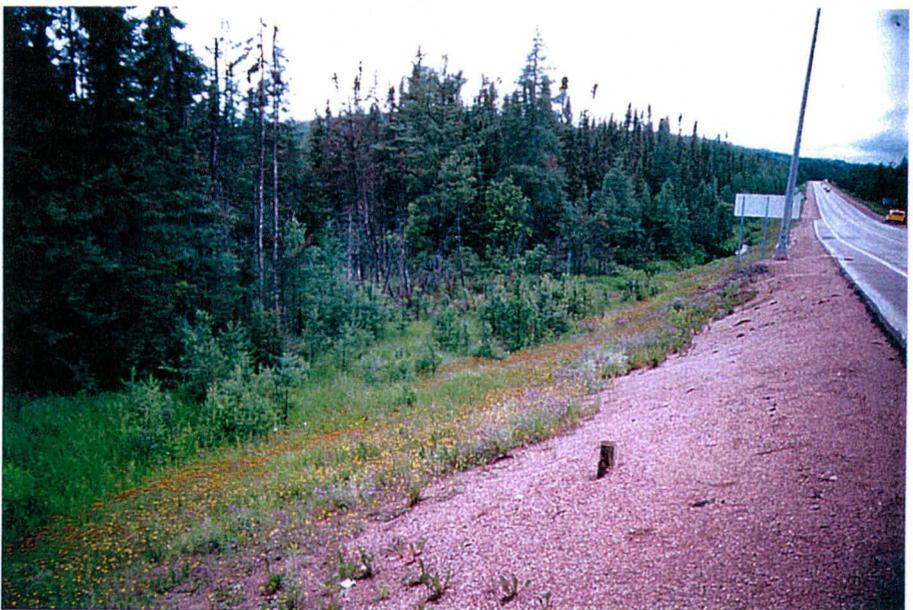
Photo # 90 : Fossé ouest à réaménagement (Km 0)

1. Aménager un fossé empierré de 40 m se drainant vers le ruisseau. Il devra contenir un bassin de sédimentation avec membrane filtrante près de sa jonction avec le ruisseau (photo # 90).
2. Éliminer la mare en recouvrant toute la zone humide de pierres.

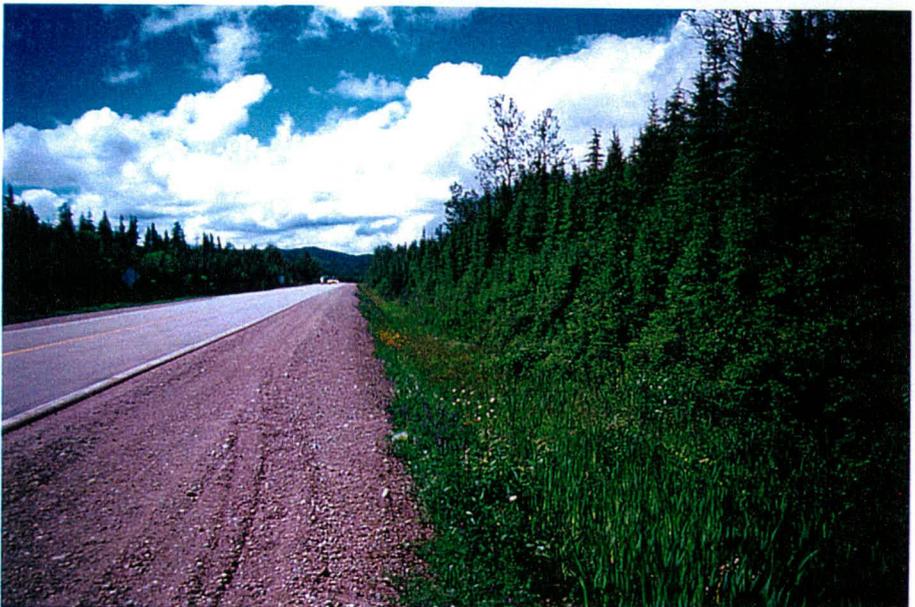
Photo # 102 : Fossé ouest à réaménager (Km 9)

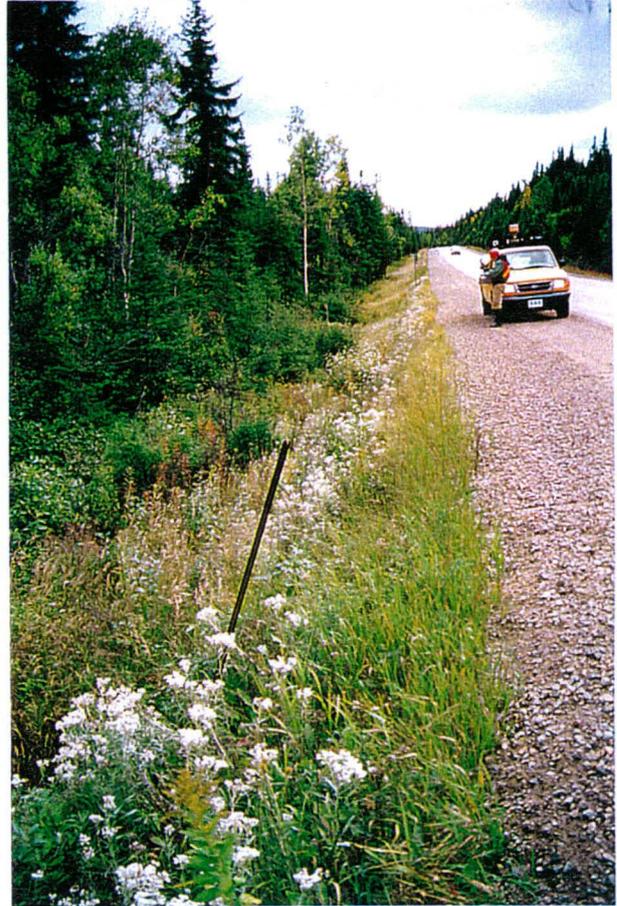
Photo # 107 : Mare # 169-17-A

La mare # 169-17-A est située dans le fossé est à 175 m au nord de la borne du Km 17 (photo # 107 et carte # 12). Sa superficie est d'environ 54 m² et la salinité maximale observée en septembre 97 est de 1.5 ppt à 6.3°C.

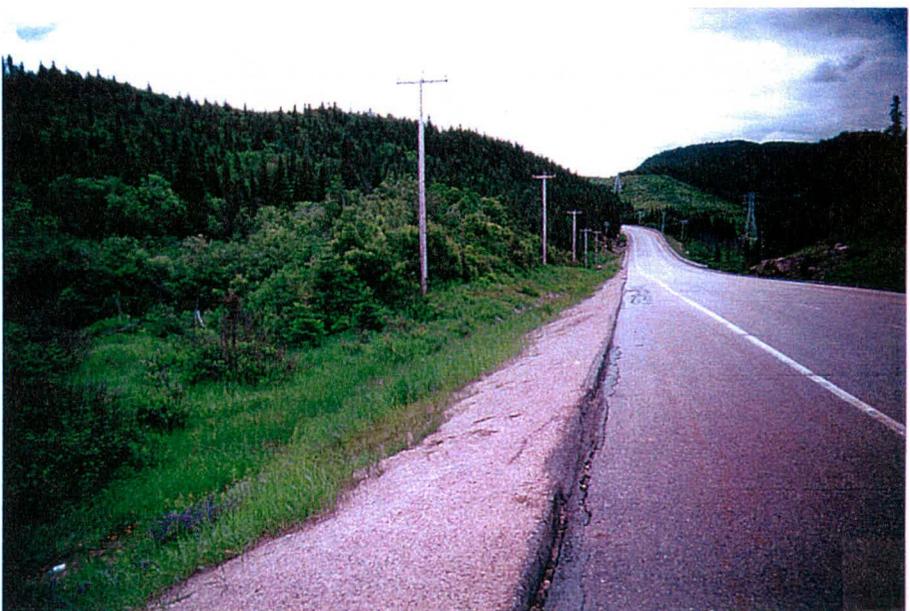
Photo # 114 : Fossé est à réaménager (Km 25)

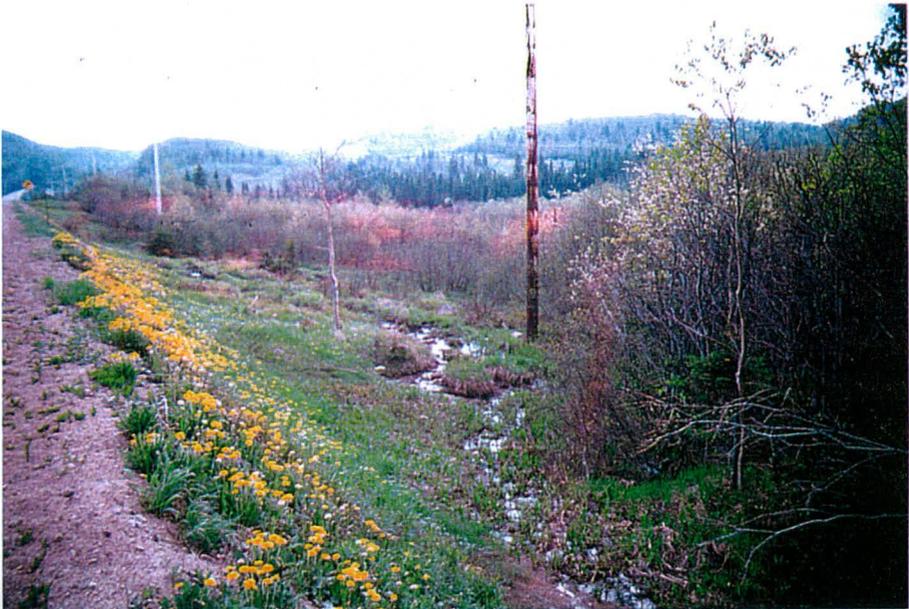
Photo # 142 : Mare # 169-31-C à réaménager

4. Empierrer la section de ce cours d'eau qui traverse l'emprise d'Hydro-Québec jusqu'au fossé.
5. Éliminer la mare # 169-31-C et toute la section humide en périphérie en la recouvrant de gravier et en empierrant la surface. Tout le talus ouest de la route devrait aussi être empierré de façon à décourager les orignaux d'y circuler.

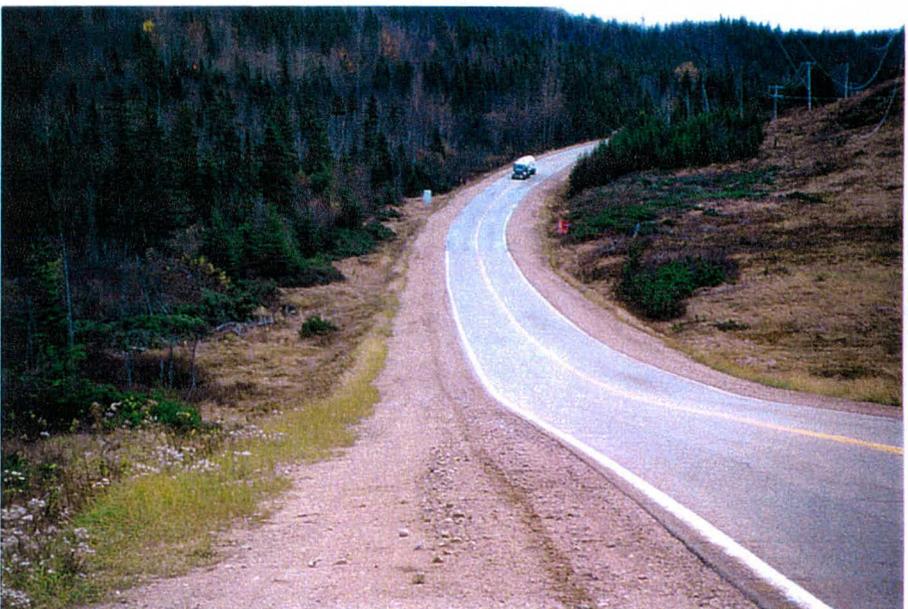
Photo # 145 : Déboisement réalisé (Km 31)

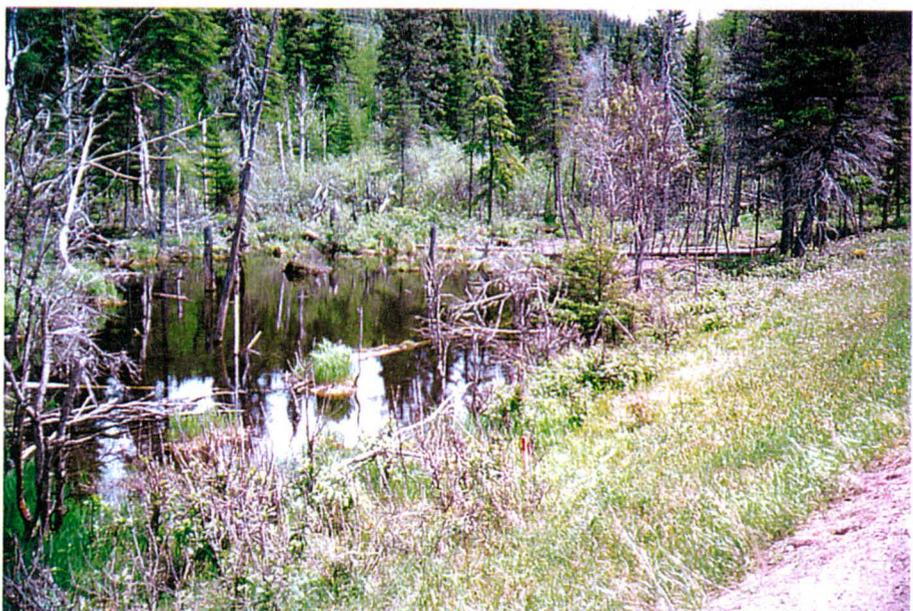
Photo # 150 : Mare # 169-35-A

Cette mare est en réalité la berge humide d'un petit étang situé au pied du remblai de la route (photo # 150). Le site est localisé au Km 35.5 du côté est de la route à 225 m au sud du pont de la rivière Pika (réf. carte # 13). La superficie approximative est de 450 m² mais les originaux semblent utiliser surtout la partie sud pour s'y abreuver d'eau saumâtre. Plusieurs sentiers d'original convergent d'ailleurs à cet endroit. La salinité observée en septembre 97 atteignait 2.0 ppt à 5.4°C.

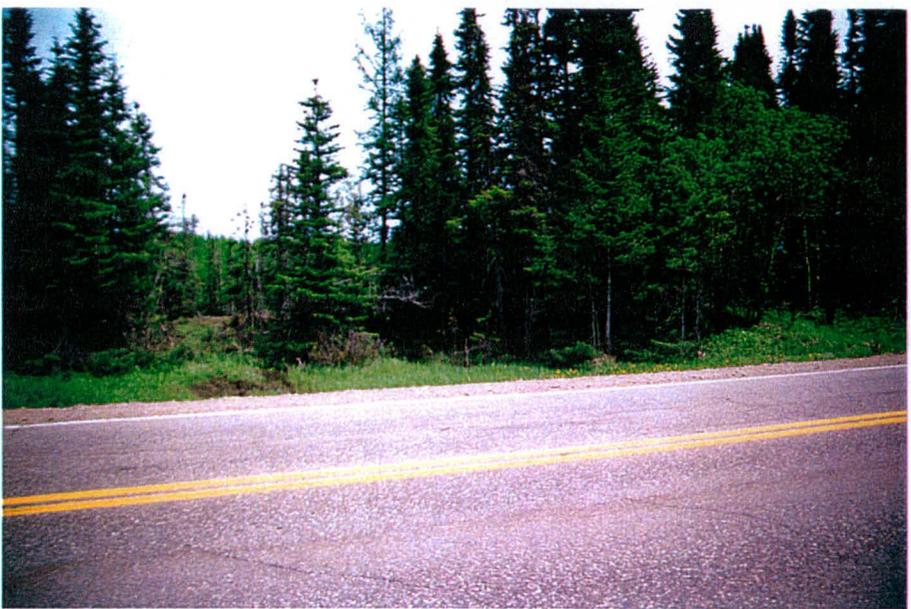
Photo # 166 : Déboisement à effectuer (Km 39)

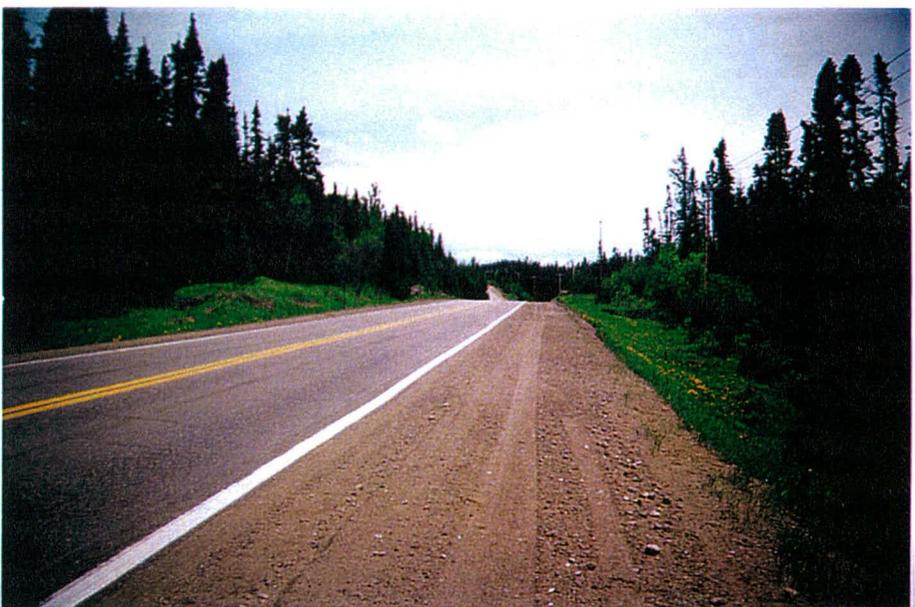
Photo # 167 : Déboisement à effectuer (Km 39)
