**SITES ACCIDENTOGÈNES IMPLIQUANT
LA GRANDE FAUNE SUR LE TERRITOIRE
DE LA DIRECTION DE QUÉBEC**

Description des sites par Centre de services

Service des inventaires et du plan

1997

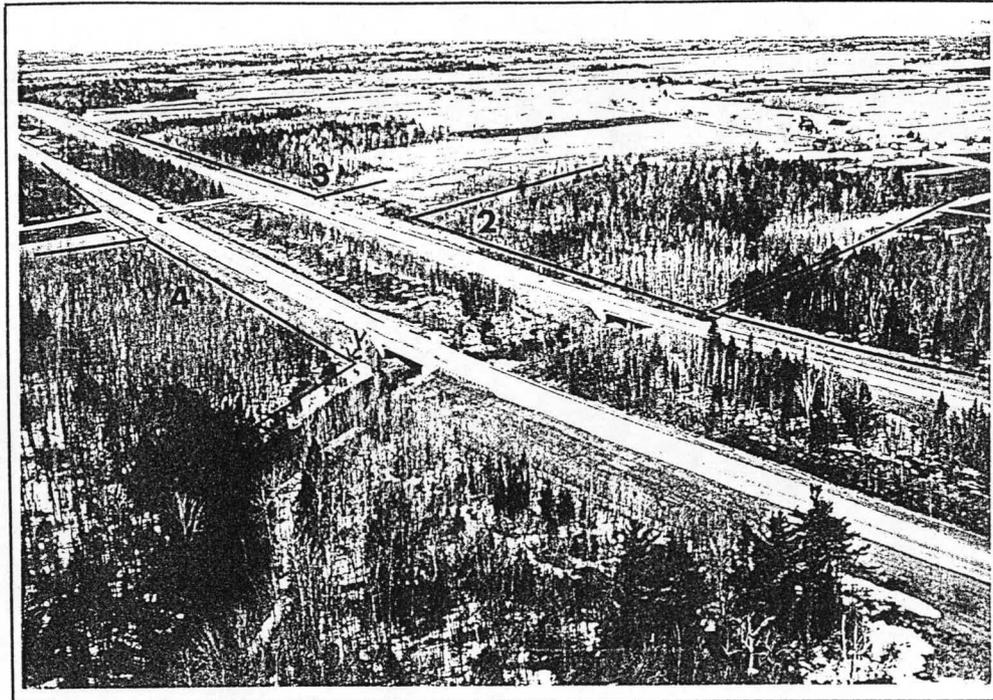
PHOTO # 1, Site # 1, Autoroute 40

Au nord de l'autoroute se trouve le 2^e Rang. Ce dernier longe l'autoroute en parallèle. C'est un milieu ouvert sans forêt. Les champs bordent de part et d'autre le 2^e Rang. Seule une bande de bois de 100 à 200 m longe l'autoroute. Suite à l'inventaire, ce secteur a été divisé en trois zones (réf.: photo # 1 et carte # 2).

La zone 4 s'étend de la rive ouest de la rivière jusqu'à un champ qui rejoint l'autoroute plus à l'ouest. Près de l'autoroute, une friche (jeunes arbres de moins de 10 cm de diamètre) longe la clôture du MTQ. Plus au sud, c'est une érablière qui s'étend jusqu'au champ voisin. Cette zone est très fréquentée par le cerf. On y retrouve beaucoup de sentiers de cerf, des traces et des signes de broutage. Certains sentiers longent la clôture du MTQ. Les cerfs ont tendance à sortir près de la rivière au bout de la clôture (réf.: point «Y» sur la photo 1).

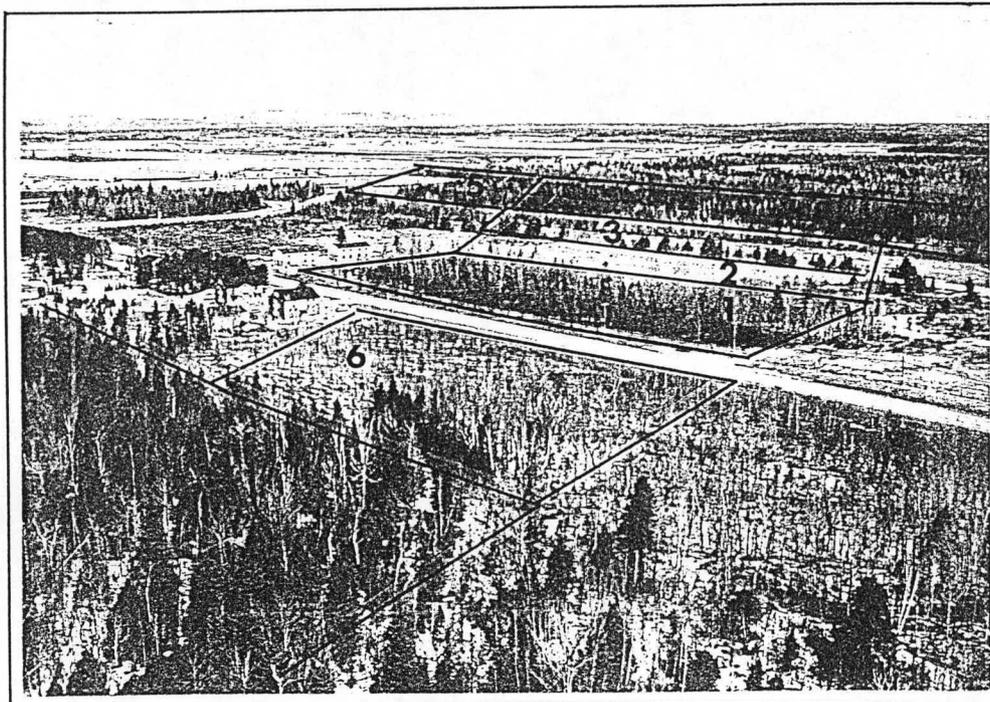
PHOTO # 2, Site # 1, Route 363

Sur la route 363, la zone accidentogène est aussi très limitée. Elle mesure environ 300 m et se situe immédiatement après une petite zone habitée (camping, immeubles à appartements). À cet endroit, le talus de la route est bordé d'une clôture. Du côté Est, un chemin d'accès au champ longe la clôture à environ 30 m. Du côté ouest, une petite zone de friche (75 m) borde le bois mature. Un inventaire a été fait à l'Est et à l'ouest de la route. Le secteur Est est divisé en cinq zones et le secteur ouest en deux (réf.: photo # 2 et carte # 2).

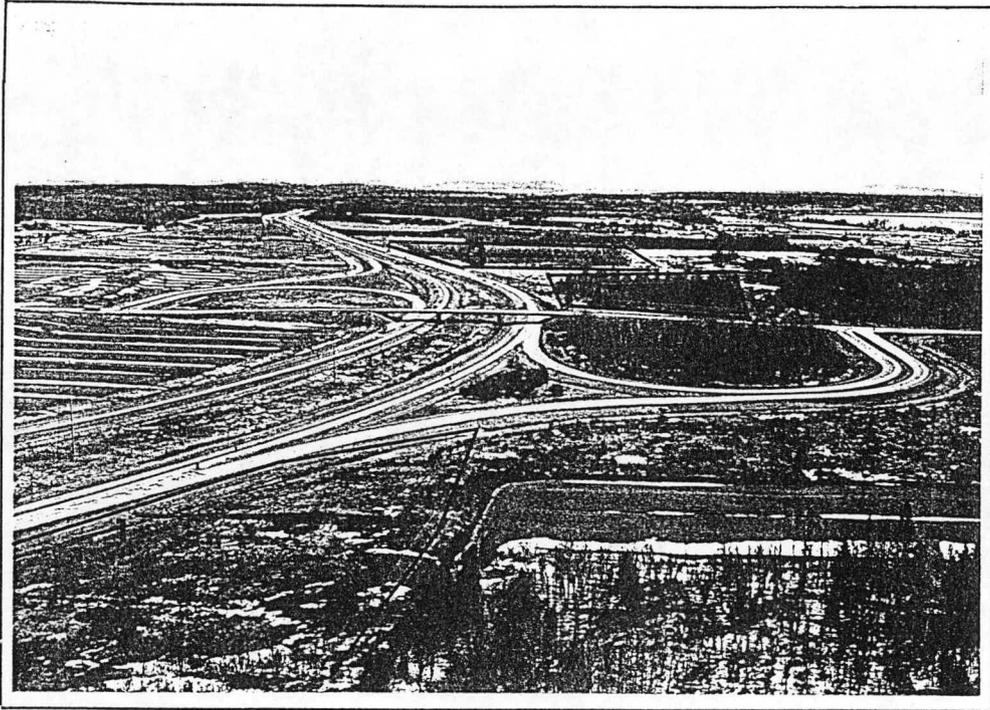
PHOTO # 3, Site # 2, Autoroute 40

En juin 1995, une visite dans la zone 1 a permis de constater que le cerf y circule. Au coin de la pointe boisée, qui constitue le sommet de haut plateau, un sentier de cerf grimpe la dénivellation (flanc de montagne d'environ 10 à 15 mètres). Il semble que les cerfs fréquentent la friche marécageuse qui s'étend du bas de la colline jusqu'à la sortie de l'autoroute. Les traces découvertes sont localisées près de la clôture du MTQ, au bout d'un canal de drainage sur le lot le plus à l'ouest de cette partie marécageuse et dans le fossé, entre la clôture et la route au pied du talus.

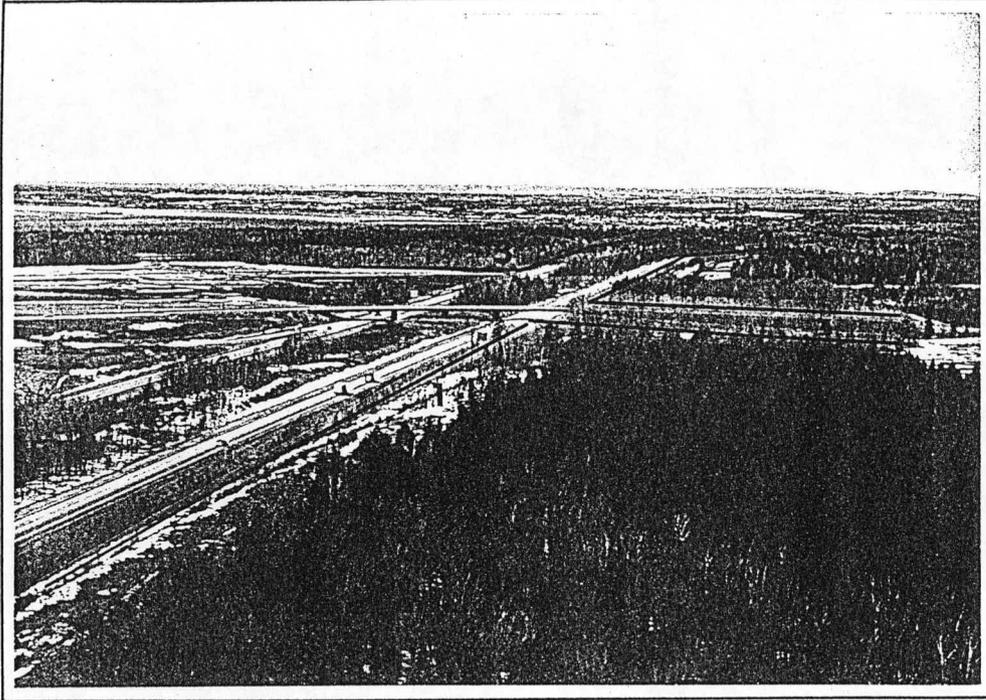
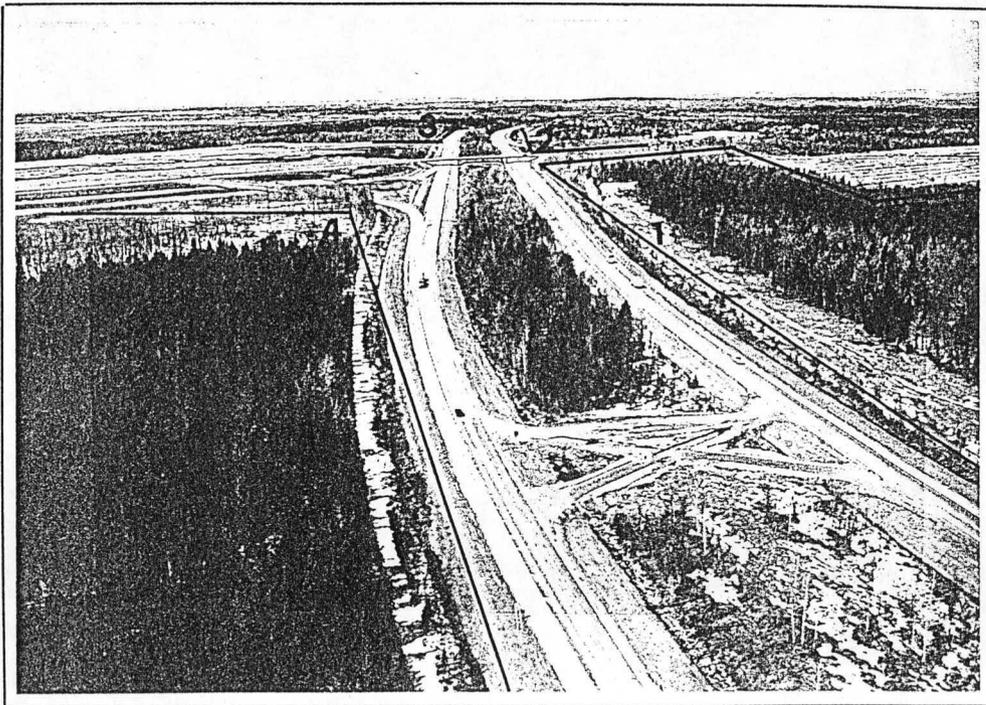
La zone 2 est située après la sortie, en direction ouest. C'est une zone de feuillus mélangés (érables rouges, hêtres, sapins, pruche). On y retrouve des chalets à plusieurs endroits et, de façon générale, les activités humaines y sont fréquentes. Des propriétaires nous ont rapporté avoir vu à l'occasion des cerfs. C'est un très bel habitat d'été, mais les signes de la présence du cerf sont plutôt rares. Les activités humaines sont peut-être trop dérangeantes et le cerf évite peut-être la zone. À environ 1.5 km du viaduc, il y a une zone marécageuse et la présence de cerfs y est notée (sentier, traces). Au sud de l'autoroute, le secteur a aussi été divisé en 2 zones (réf.: photos # 5 et # 6).

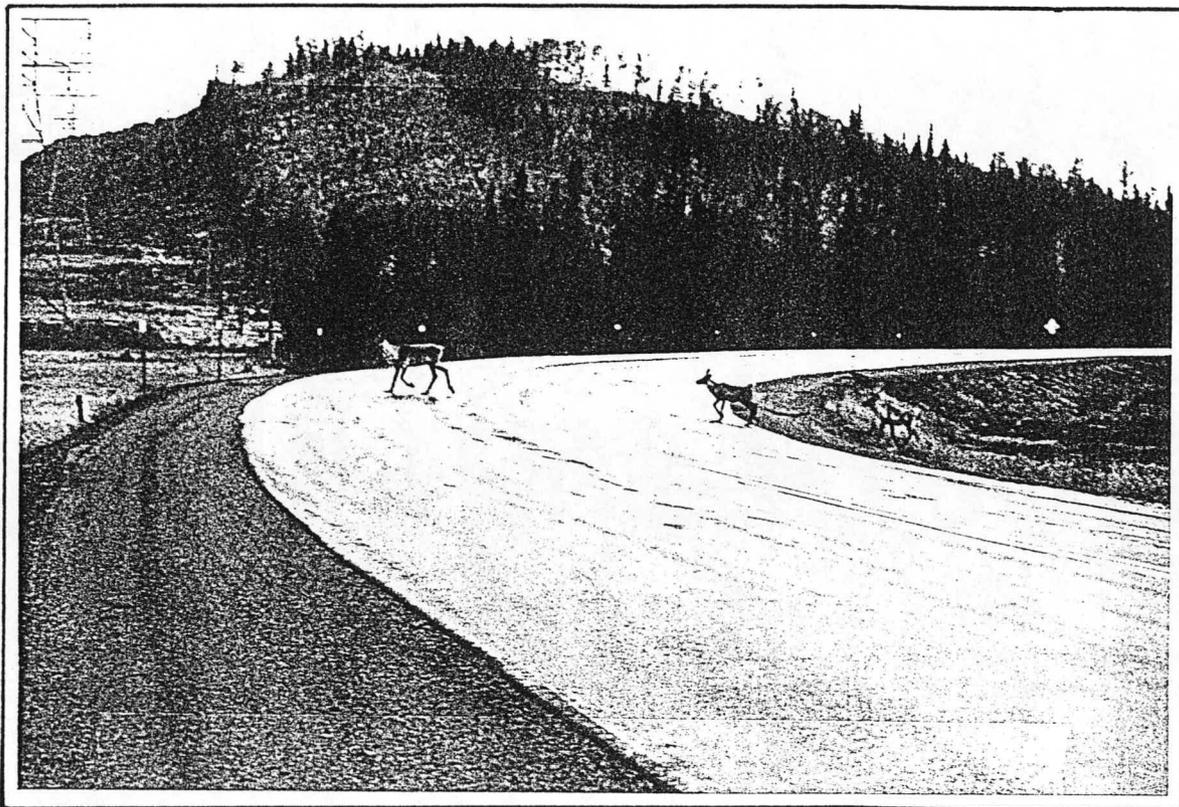
PHOTO # 24 (Caribous traversant la route 175)

En octobre 1996, lors de la visite du secteur, deux femelles cariboux accompagnées de leurs deux jeunes (2 mâles) ont été vues à traverser la route au kilomètre 139.5 (photo # 24). À cet endroit, on trouve une baie du lac qui rejoint la route à l'Est, et du côté ouest, c'est l'emprise de la ligne de transport d'électricité. Les cariboux ont emprunté l'emprise d'Hydro-Québec vers le sud. Ils se déplaçaient nonchalamment en se nourrissant de lichen et de bleuets (photo # 25). Au kilomètre 138, ils se sont nourris longuement de jeunes pousses de foin en bordure du chemin de gravier (photo # 26). Les cariboux avaient également été vus par des employés du Ministère la veille et leur présence semble avoir été constatée régulièrement tout l'été.
