**PROJET DE RÉAMÉNAGEMENT À QUATRE VOIES SÉPARÉES DE LA ROUTE
175 ENTRE LES KILOMÈTRES 60 ET 84**

*Établissement d'un programme de
compensation de l'habitat du poisson*

Rapport final

No de projet MTQ : 20-3972-9902

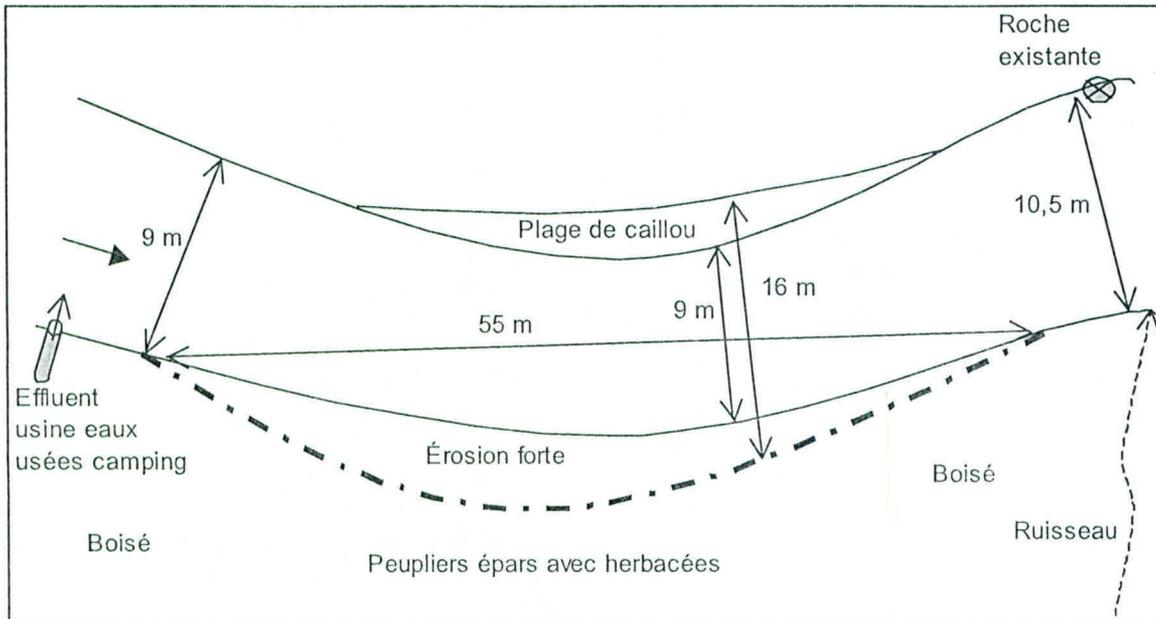
Situation actuelle du site 1

Site no. 1	Érosion forte sur rivière des Hurons - Amont.	
Cours d'eau	Rivière des Hurons.	
Position GPS	N47.03024 W71.33664	
Lots concernés	Rive gauche et droite : 1 827 183 (terrain privé)	
Vitesse du courant	Moyenne.	
Substrat lit	Galet et gravier + sable.	
Substrat rive	Sable sur couche de gravier et galet sur couche de limon-argile.	
État rive Gauche	Talus de 1 à 1,5 m. Forêt + arbustes sur la rive.	
État rive Droite	Talus de 4 m en loam sableux. Veine de glaise apparente par endroits. Érosion très forte. Herbacées et groupement de peupliers (friche arborescente) sur la rive.	
Cause de la perte d'habitat	Perte de la végétation riveraine arbustive sur un talus très élevé et puissante force hydrique de la rivière.	
Zone touchée	55 mètres de long sur la rive droite (4 mètres de haut).	
Situation en amont	Première zone calme après les torrents du secteur St-Adolphe. Suite de radiers et de méandres sur fond de caillou avec talus de 1 à 2 mètres couverts de forêt ou occupés par un terrain de camping.

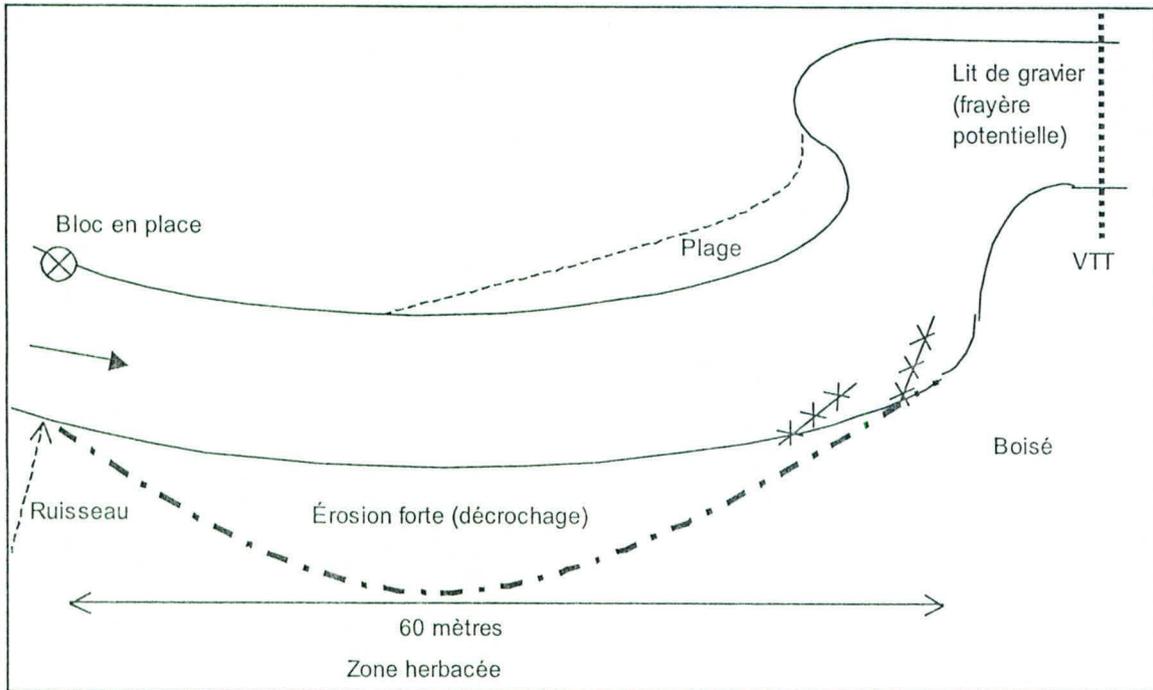
Situation actuelle pour le site 2

Site no. 2	Érosion forte sur rivière des Hurons - Aval.	
Cours d'eau	Rivière des Hurons.	
Position GPS	N47,02930 W71,33712	
Lots concernés	Rive gauche et droite : 1 827 184 (terrain privé)	
Vitesse du courant	Moyenne (radier et mouille de concavité).	
Substrat du lit	Galet et caillou.	
Substrat rives	Sable sur galet et caillou. Couche silto-argileuse par endroit sous la ligne des hautes eaux.	
État rive Gauche	Friche arbustive (dépôt d'alluvion en colonisation), talus en pente douce de moins de 2 m, emprise électrique à moins de 50 m.	
État rive Droite	Replat de talus herbacé, route 175 à moins de 100 m.	
Cause de la perte d'habitat	Déstabilisation de la rive par enlèvement de la couverture végétale naturelle. Veine de glaise affleurante sous le talus d'érosion.	
Zone touchée	5 mètres de haut sur 60 mètres de rive.	
Situation en amont	Suite de radiers et de plats lenticulaires dans le secteur du Camping Stoneham et forêts. Site No. 1 à ~40 m.

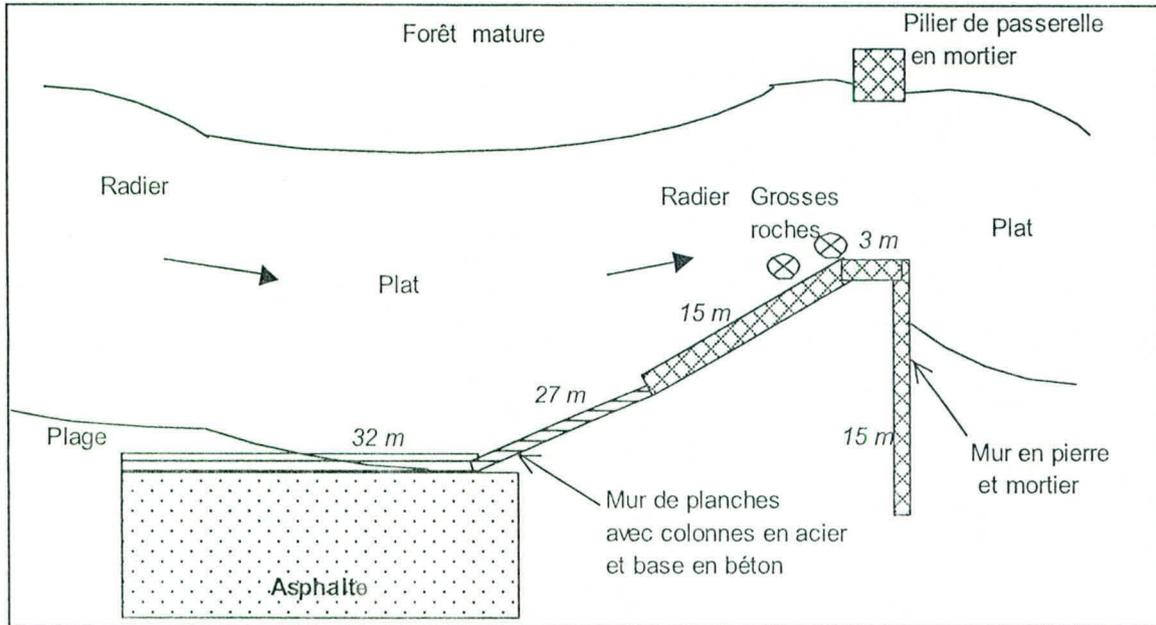
Situation actuelle pour le site 3

Site no. 3	Vieux murs de soutènement.	
Cours d'eau	Rivière des Hurons.	
Position GPS	N47.02716 W71.33911	
Lots concernés	Rive gauche et droite : 1 827 186 (terrain privé)	
Vitesse du courant	Rapide.	
Substrat lit	Grosses roches et galets.	
Substrat rives	Gravier et litière forestière. Asphalte et gravier derrière les murs.	
État rive Droite	Forêt mature.	
État rive Gauche	Halte routière désaffectée, surface asphaltée et murs de soutènement en bois et en pierre. Utilisé par des fêtards (site de feux, bouteilles cassées), traces de VTT.	
Cause de la perte d'habitat	Construction d'un mur de soutènement et de piliers dans la rive pour une passerelle piétonnière aujourd'hui détruite.	
Zone touchée	90 mètres sur la rive droite et 10 m sur la rive gauche.	
Situation en amont	Méandres sur fond de galet et gravier avec plage de sable, érosion moyenne.	
Situation en aval	Suite de radiers et de plats, peu d'érosion, rives naturelles jusqu'au pont de la route 175. Fosse créée par l'effet de rétrécissement des piliers en mortier.

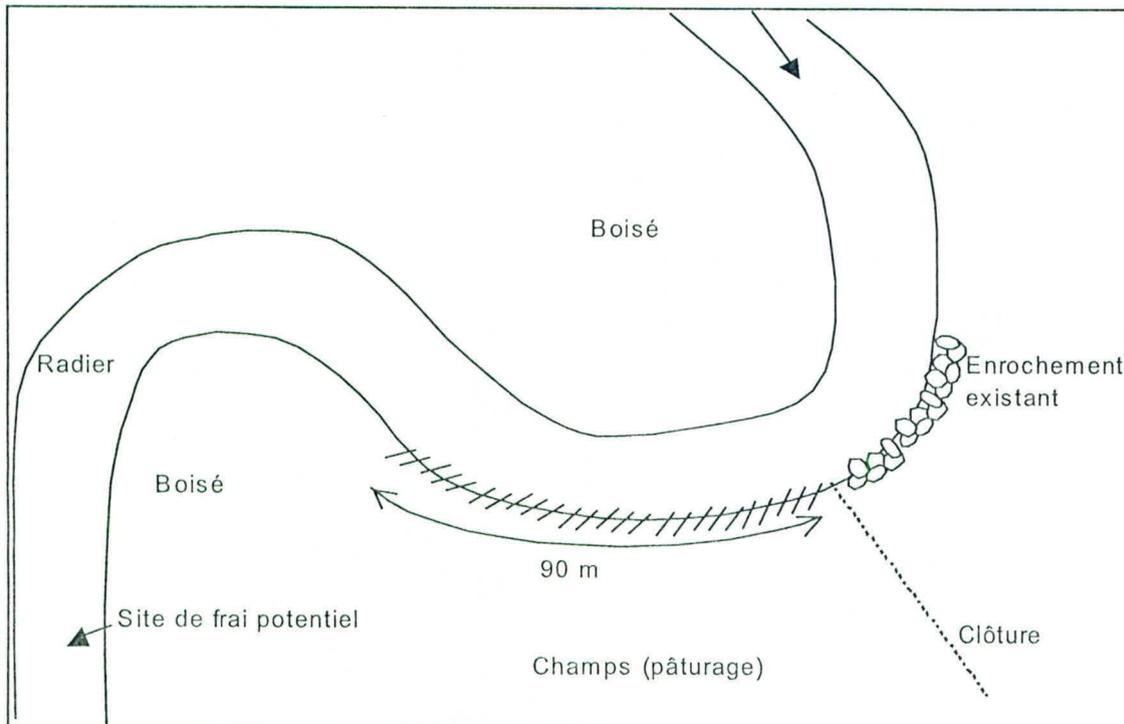
Situation actuelle pour le site 4

Site no. 4	Érosion d'un talus dénudé près du chemin Crawford.	
Cours d'eau	Rivière des Hurons.	
Position GPS	N47,00760 W71,35687	
Lots concernés	Rive gauche : 1 829 708 (terrain privé), rive droite : 2 927 543 (terrain privé)	
Vitesse du courant	Moyenne.	
Substrat lit	Gravier et caillou.	
Substrat rives	Sable (loam sablonneux).	
État rive Gauche	Champs agricole servant de pâturage aux chevaux.	
État rive Droite	Plage arbustive (colonisation d'alluvions récentes), boisé mature à l'arrière.	
Cause de la perte d'habitat	Érosion de la berge sans végétation et transport des sédiments jusqu'au site de frayère situé en aval.	
Superficie touchée	90 m de rive (talus de 1,5 m) soit 135 m ² .	
Situation en amont	Terrain privé avec enrochement bien végétalisé immédiatement en amont. Secteur résidentiel du chemin de la Rivière.	
Situation en aval	Succession de radiers et plats lentiques sur lit de gravier et galet. Secteur forestier avec résidences secondaires (chalets).

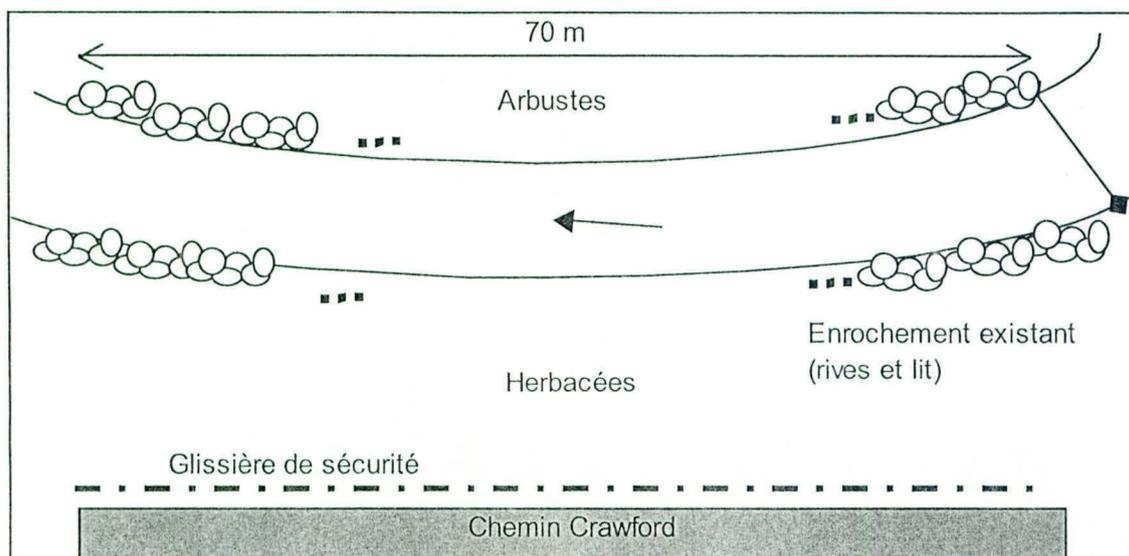
Situation actuelle pour le site 5

Site no. 5	Affluent longeant la rue Crawford.	
Cours d'eau	Affluent de la rivière des Hurons : Ruisseau Wright (non-officiel).	
Position GPS	N47.00452 W71.35831	
Lots concernés	Rive gauche et droite : 1 829 432 (terrain municipal)	
Vitesse du courant	Lente à nulle.	
Substrat lit	Roches recouvertes de limon. Uniforme sur plus de 70 m.	
Substrat rive	Enrochement en base (2 m de large) et sol végétal en talus.	
État rive Gauche	Talus de 3-4 m à pente forte couvert d'herbacées. Chemin Crawford sur le replat (moins de 20 m).	
État rive Droite	Talus de 2 m avec une pente moyenne. Arbustaie.	
Cause de la perte d'habitat	Rectification et uniformisation de l'écoulement. Modification du lit et des rives (enrochement avec des roches de 30 cm de diamètre).	
Superficie touchée	75 m de long x 4 m de large soit 300 m ² .	
Situation en amont	Petit barrage de roches créant un étang. Le ruisseau vient du mont Wright et passe dans un champs agricole (élevage de chevaux).

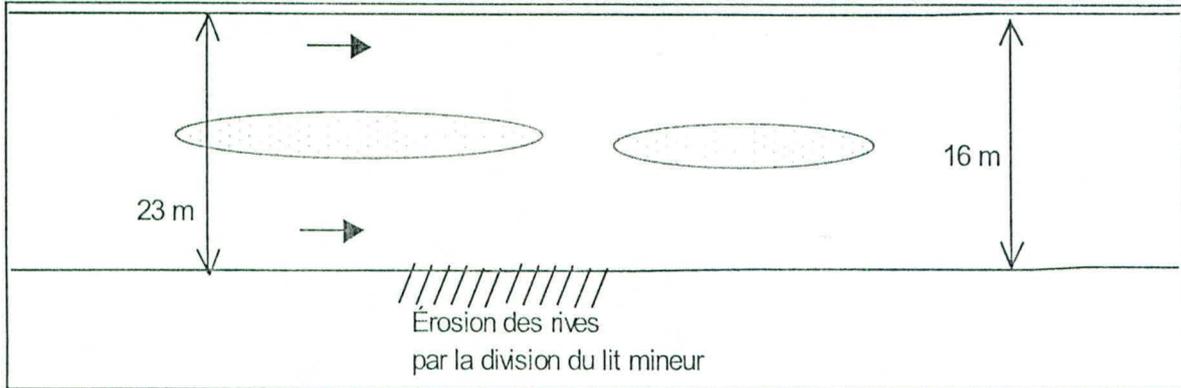
Site no. 6	Section rectiligne dans le secteur de la rue McKee.	
Cours d'eau	Rivière des Hurons.	
Position GPS	N46,97419 W71,37996 (centre du tronçon).	
Lots concernés	Rive gauche : 1 242 074, 1 242 073, 1 241 406, 1 260 059, 1 241 405, 1 241 403, 1 242 706, 1 280 024, 1 280 025, 1 242 704, 1 241 385, 1 241 383, 1 241 382 (terrains privés) ; rive droite : 1 242 081, 1 279 998, 1 241 381 (terrains privés).	
Vitesse du courant	Faible à moyenne.	
Substrat lit	Sable et gravier fins. Dépôts meubles sur plus de 30 cm de hauteur. Argile apparente par endroits.	
Substrat rive	Sable et gravier, enrochement artificiel par endroits.	
État rive Gauche	Talus de 2 m à pente forte. Forêt mature.	
État rive Droite	Talus de 1,5 à 2 m à pente forte. Infrastructures (résidences avec terrains aménagés, gazon, bande riveraine de 0,5 à 4 m). Érosion apparente où la végétation a été retirée.	
Cause de la perte d'habitat	Segment très rectiligne (probablement rectifié artificiellement au début du XX ^e siècle) sur plus de 1 000 m. Uniformité de l'écoulement et division du courant le long des rives causant de l'érosion par endroit. En amont et en aval, la rivière fait naturellement de grands méandres.

Situation actuelle pour le site 6 (type d'écoulement uniforme se répétant sur 1000 m)

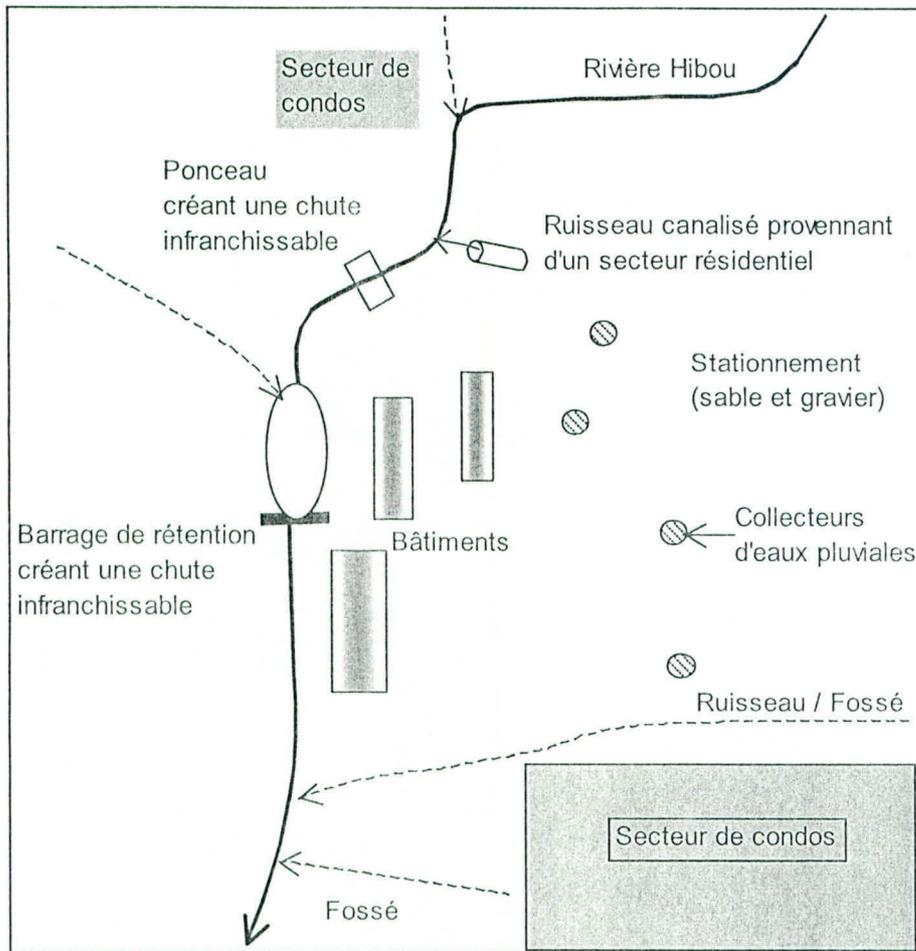
Situation actuelle pour le site 7

Site no. 7	Fond de vallée du secteur station ski Stoneham.	
Cours d'eau	Rivière Hibou.	
Position GPS	N47.02733 W71.38388	
Lots concernés	Rive gauche et droite : 1 828 651 (terrain privé)	
Vitesse du courant	Moyenne à forte.	
Substrat lit	Caillou et galet.	
Substrat rives	Roches et gravier (présence de terre de remplissage à plusieurs endroits).	
État rive Gauche	Arbustive à dénudée.	
État rive Droite	Arbustive à dénudée.	
Cause de la perte d'habitat	Réseau d'évacuation des eaux de drainage déficient. Les fossés et le sol nu près de la rivière s'érodent fortement par endroit.	
Zone touchée	Plus de 1000 m de cours d'eau subissent l'impact de l'apport en sédiments des fossés et ruisseaux dégradés.	
Situation en amont	Rivière et petits affluents naturels provenant des montagnes environnantes. Pente forte à moyenne sur lit de roches. Végétation des rives naturelle avec pente de ski par endroit.	
Situation en aval	Rivière sur lit de gravier et roche avec pente moyenne.

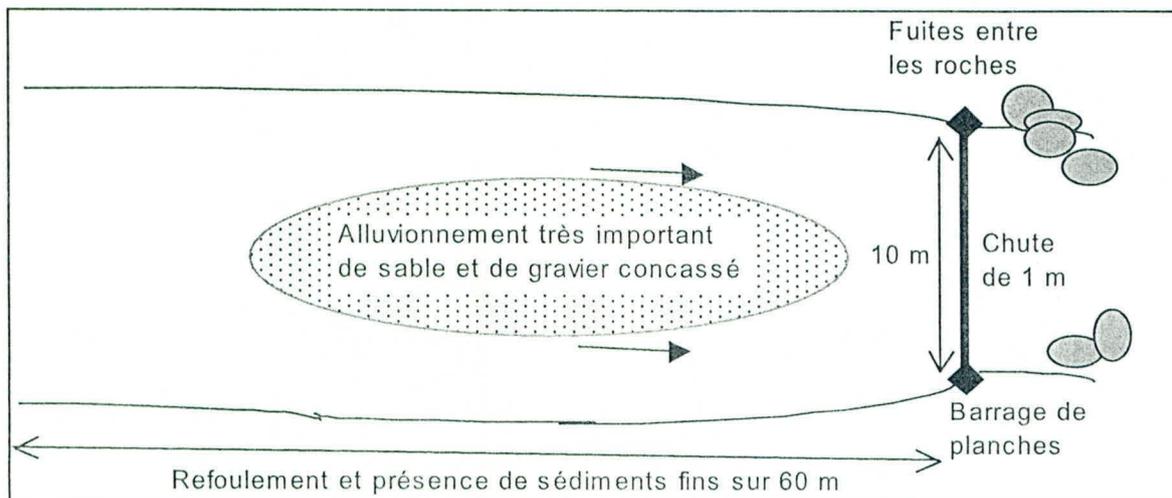
Situation actuelle pour le site 8

Site no. 8	Barrage de planches dans le secteur Bon-Air.	
Cours d'eau	Rivière Hibou.	
Position GPS	N47.02313 W71.38102	
Lots concernés	Rive gauche: 1 829 601; rive droite : 1 829 598, 1 829 602 (terrains privés)	
Vitesse du courant	Lente en amont, moyenne en aval.	
Substrat lit	Sable et gravier concassé recouvert de limon jusqu'au rebord du barrage (haut de 1 m) et sur une distance de 65 m en amont du barrage.	
Substrat rives	Roches et cailloux recouvert de litière végétale.	
État rive Gauche	Bande riveraine de forêt, condos et terrain vacant à moins de 30 m.	
État rive Droite	Terrain résidentiel aménagée (gazon et arbustes) à moins de 10 m.	
Cause de la perte d'habitat	Construction d'un barrage en planches de 1 m de haut bloquant totalement l'écoulement.	
Superficie touchée	65 m de long par 10 à 15 m de large soit ~800 m ² .	
Situation en amont	Station touristique (centre de ski) à moins de 200 m.	
Situation en aval	Passerelle de bois immédiatement en aval du barrage. Solidité précaire.

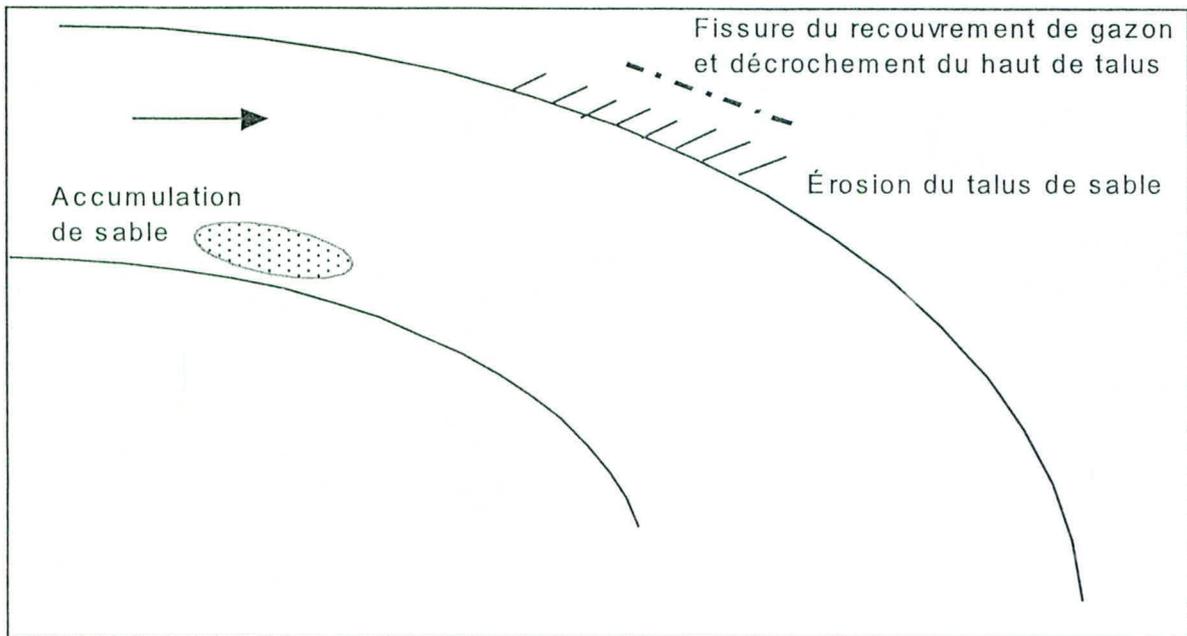
Situation actuelle pour le site 9

Site no. 9	Golf Stoneham.	
Cours d'eau	Rivière Hibou.	
Position GPS	N46.99519 W71.37416	
Lots concernés	Rive gauche et droite : 1 827 691 (terrain privé)	
Vitesse du courant	Modérée (plats lenticques et mouilles).	
Substrat lit	Sable et gravier.	
Substrat rives	Sable et limon, couche d'argile visible à la base par endroit.	
État rive Gauche	Talus de sable et loam argileux de 1,5 m de haut. Dénudé : gazon et herbes hautes.	
État rive Droite	Talus de 1,5 m arbustif.	
Cause de la perte d'habitat	Destruction de la végétation riveraine retenant le talus de sable.	
Zone touchée	Discontinue : 4 sites totalisant 120 m d'érosion linéaire de rive.	
Situation en amont	Section à débit moyen sur lit de roche et gravier avec talus de 1 à 3 mètres. Présence de résidences le long de la rivière.	
Situation en aval	Zone de grosses roches (rapides) et rives arbustives/forestières.	
Évaluation de l'état actuel de l'habitat du poisson ^(a)	Reproduction : 0 Abris : 1	Alimentation : 1 Accessibilité : 2

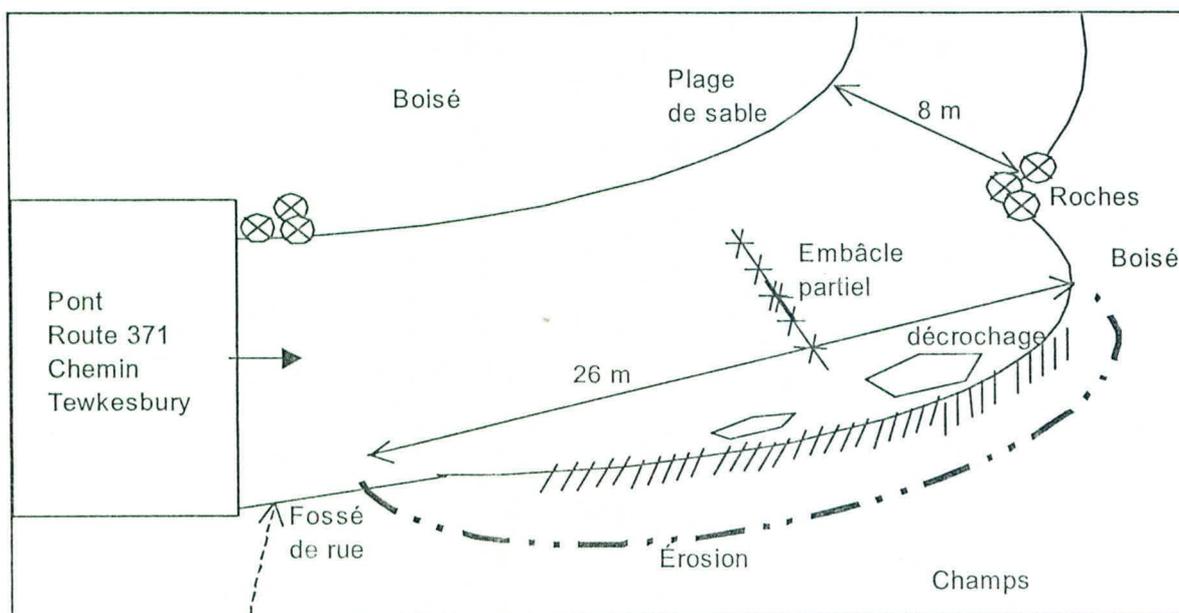
Situation actuelle pour le site 10

Site no. 10	Aval du pont du chemin Tewkesbury (route 371).	
Cours d'eau	Rivière Hibou.	
Position GPS	N46.98615 W71.37392	
Lots concernés	Rive gauche : 1 242 125 (terrain privé), rive droite : 1 241 483 (terrain municipal)	
Vitesse du courant	Moyen à rapide.	
Substrat lit	Roche et gravier.	
Substrat rive	Gravier et sable .	
État rive Gauche	Plage de gravier et arbustaie.	
État rive Droite	Talus de ~5 m montrant un décrochage et une végétation herbacée sur le replat (champ agricole).	
Cause de la perte d'habitat	Infrastructure (pont) modifiant le cours d'eau et dirigeant le courant dans un virage au talus meuble très élevé dont le replat comporte peu de végétation.	
Zone touchée	26 m de décrochage sur rive droite.	
Situation en amont	Zone de rapides sur gros blocs, puis passage dans un immense ponceau (route 371) en métal à fond de caillou et gravier.	
Situation en aval	Section plus calme sur lit de sable et gravier, tournant vers la gauche. Rive variant de 1 à 4 m recouverte de végétation. Présence de nombreux embâcles (site No. 11).

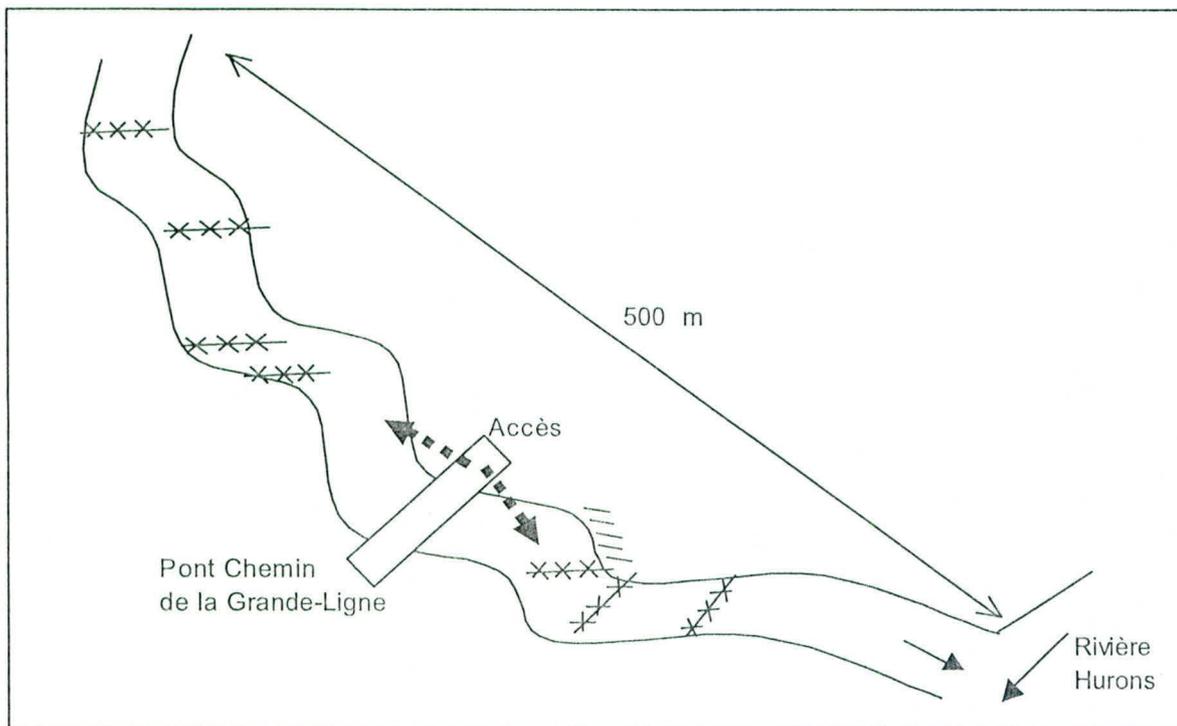
Situation actuelle pour le site 11

Site no. 11	Embâcles sur le cours inférieur de la rivière Hibou.	
Cours d'eau	Rivière Hibou.	
Position GPS	N46.98365 W71.37147 (centre du segment)	
Lots concernés	Rive gauche: 1 242 125, 1 279 975 (terrains privés), 1 242 130 (terrain municipal); rive droite: 1 241 483 (terrain municipal), 1 242 124, 1 242 129, 1 242 080 (terrains privés)	
Vitesse du courant	Faible à moyenne.	
Substrat lit	Gravier et roche recouvert de limon.	
Substrat rives	Sable et loam argileux.	
État rive Gauche	Arbustif et forestier avec talus variant de 1 à 3 m.	
État rive Droite	Arbustif et forestier avec talus variant de 1 à 3 m.	
Cause de la perte d'habitat	Embâcles, sédimentation du lit de la rivière, érosion.	
Superficie touchée	600 m de longueur par 12 m de largeur en moyenne, soit 7 200 m ² .	
Situation en amont	Segment à débit moyen à lent sur fond de roches ou de gravier. Site No. 10 à environ 100 m en amont du début du segment concerné.

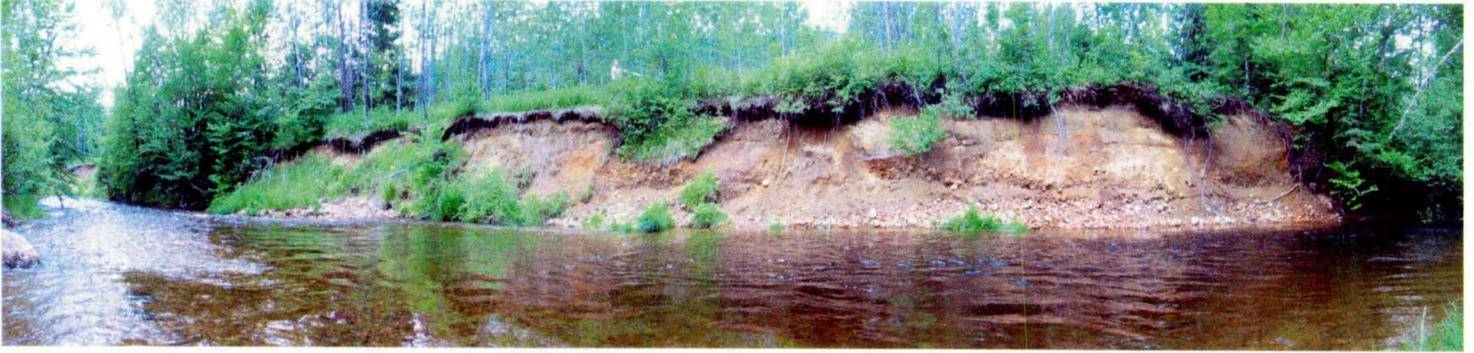
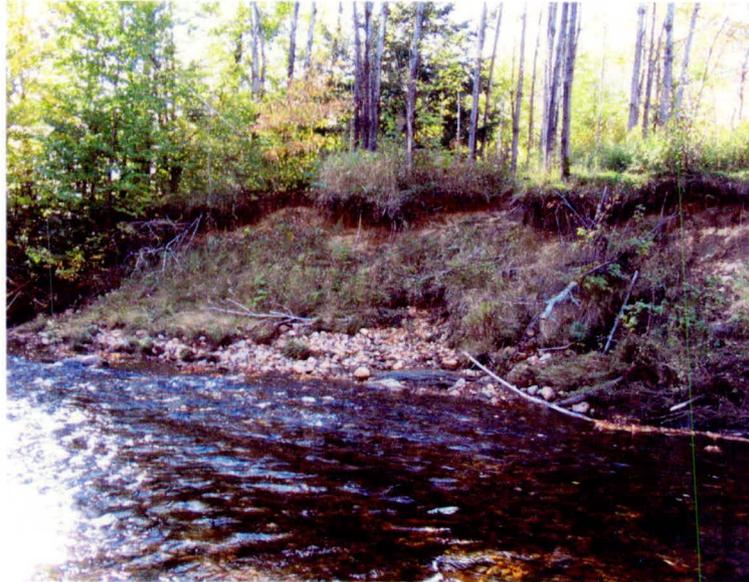
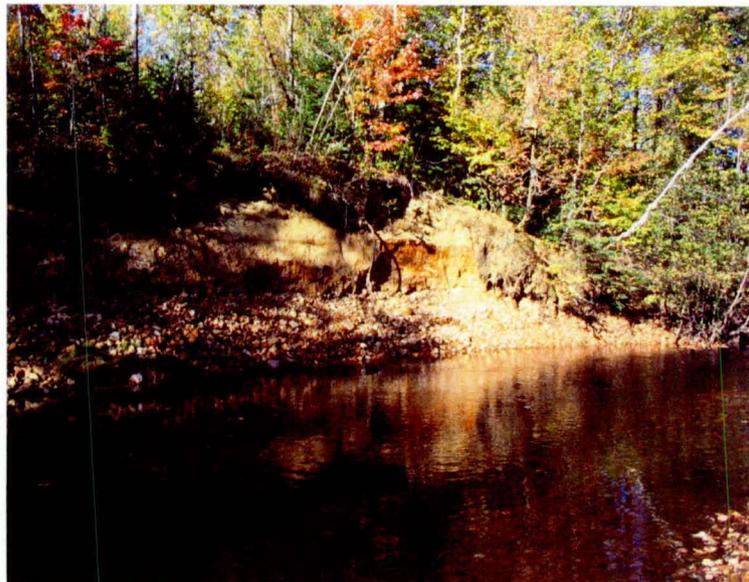
Site #1 – Talus d'érosion forte sur la rivière des Hurons (site amont)

Note : Le site #2 est visible à l'extrémité gauche de la photo.

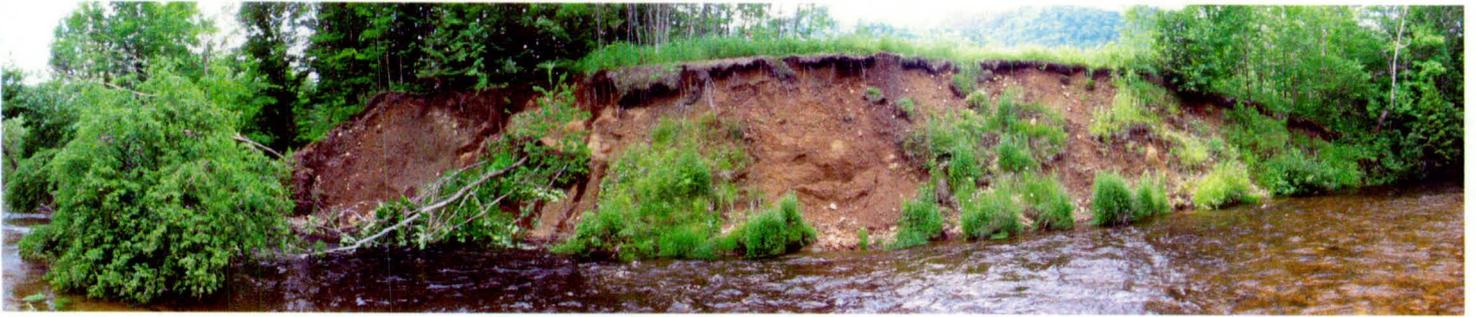
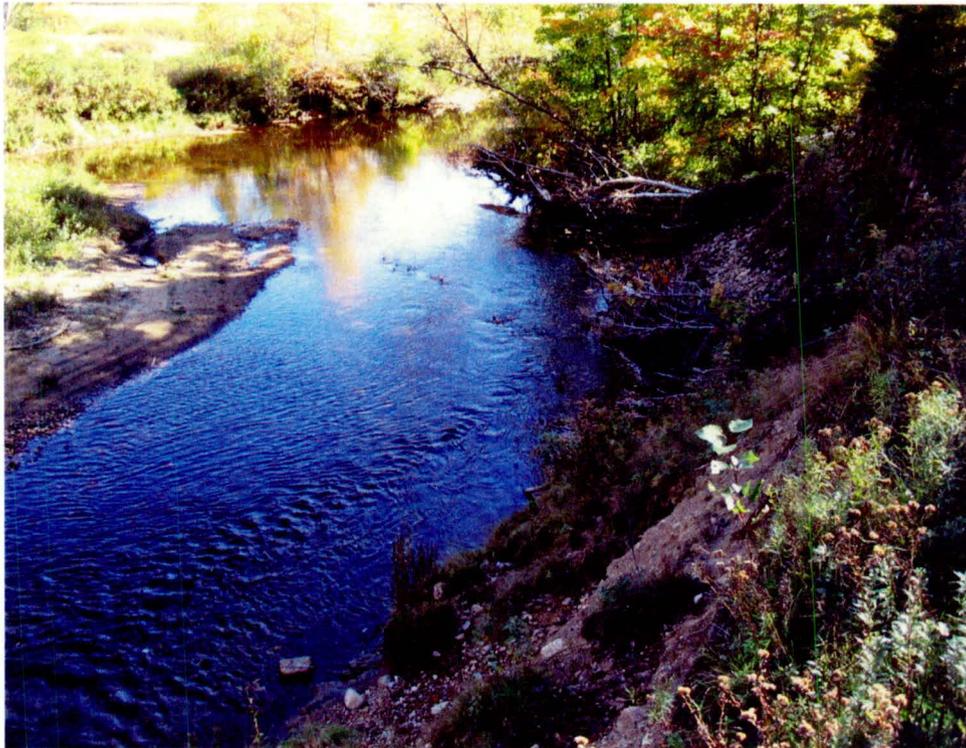
Site #2 – Talus d'érosion forte sur la rivière des Hurons (site aval)

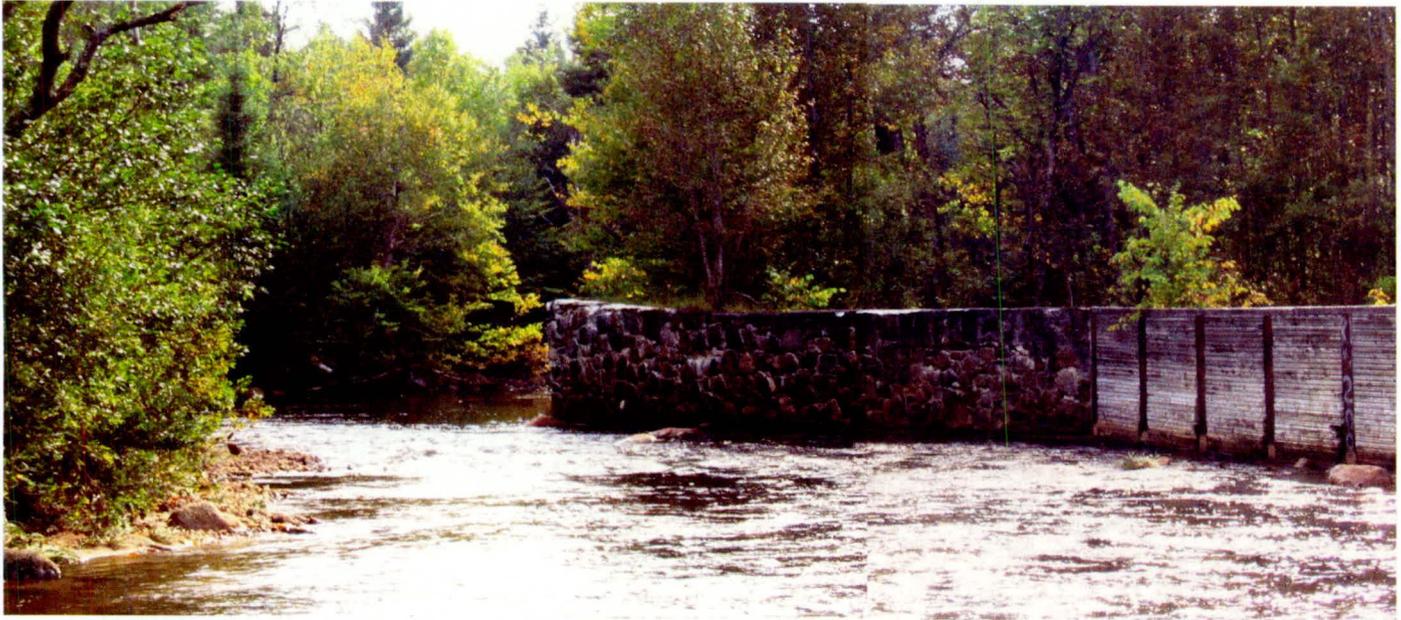
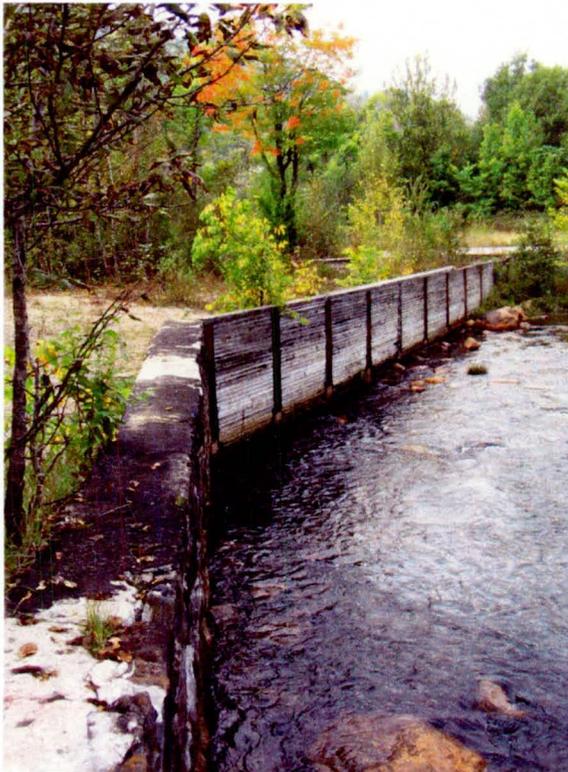
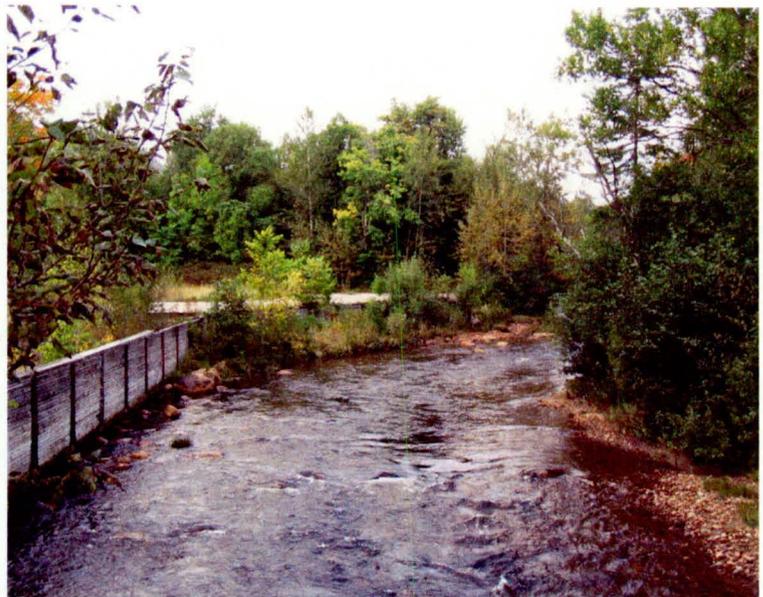
Site #3 – Mur en rive (site d'une ancienne halte routière)

Septembre 2004 : Section aval du mur

Septembre 2004 : Section centrale du mur

Septembre 2004 : Section amont du mur (caché partiellement par des arbustes)

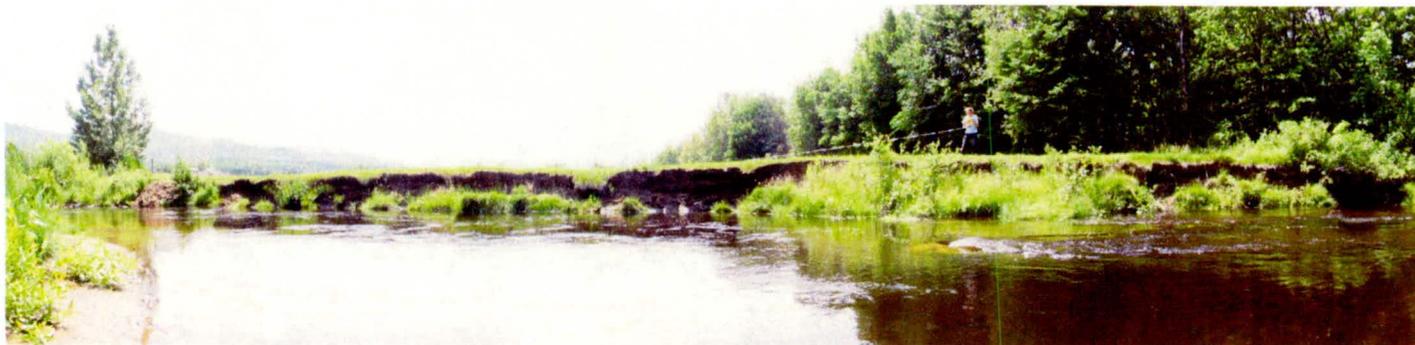
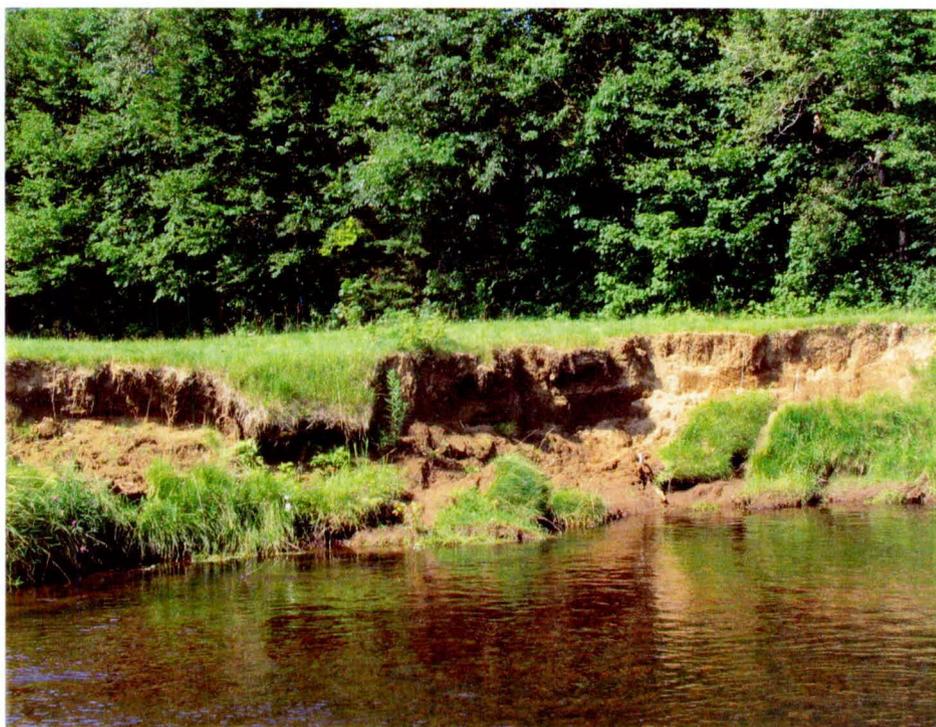
Site #4 – Érosion d'un talus dénudé près du chemin Crawford

Juillet 2004 : Agrandissement d'une zone de décrochage

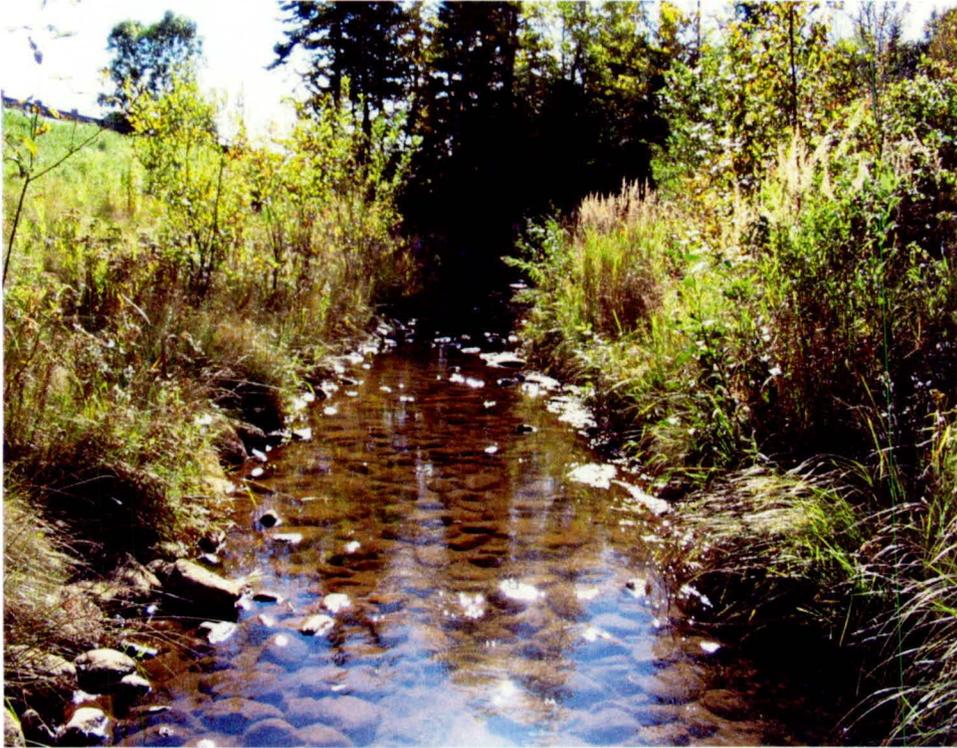
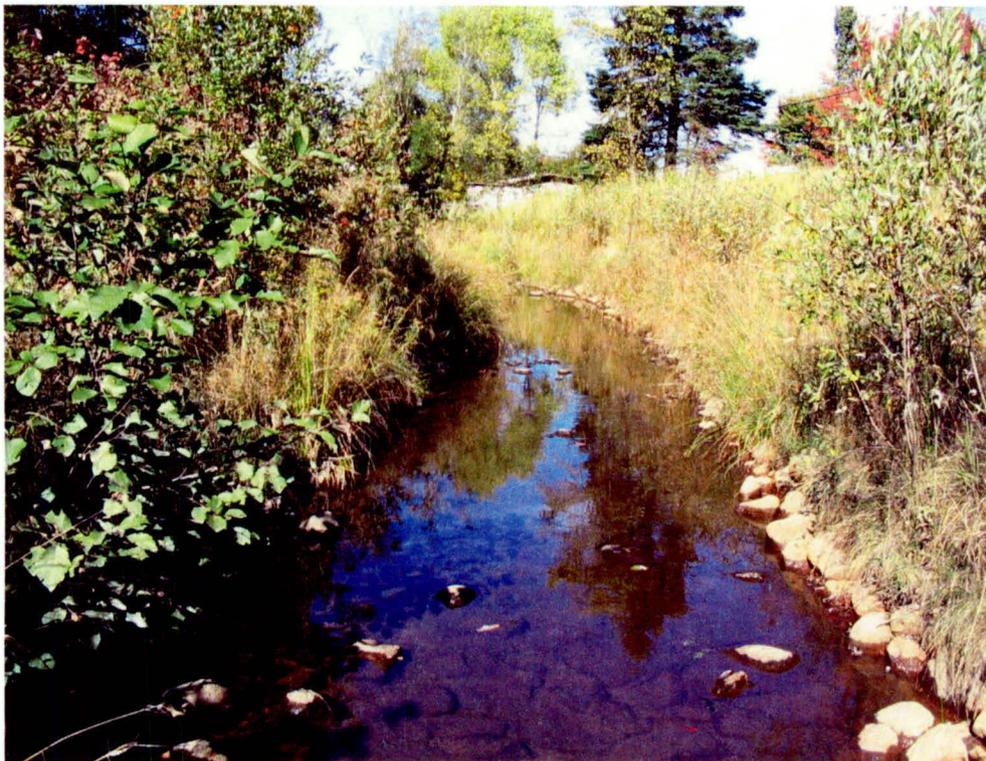
Site #5 – Section très monotone d'un petit affluent longeant le chemin Crawford

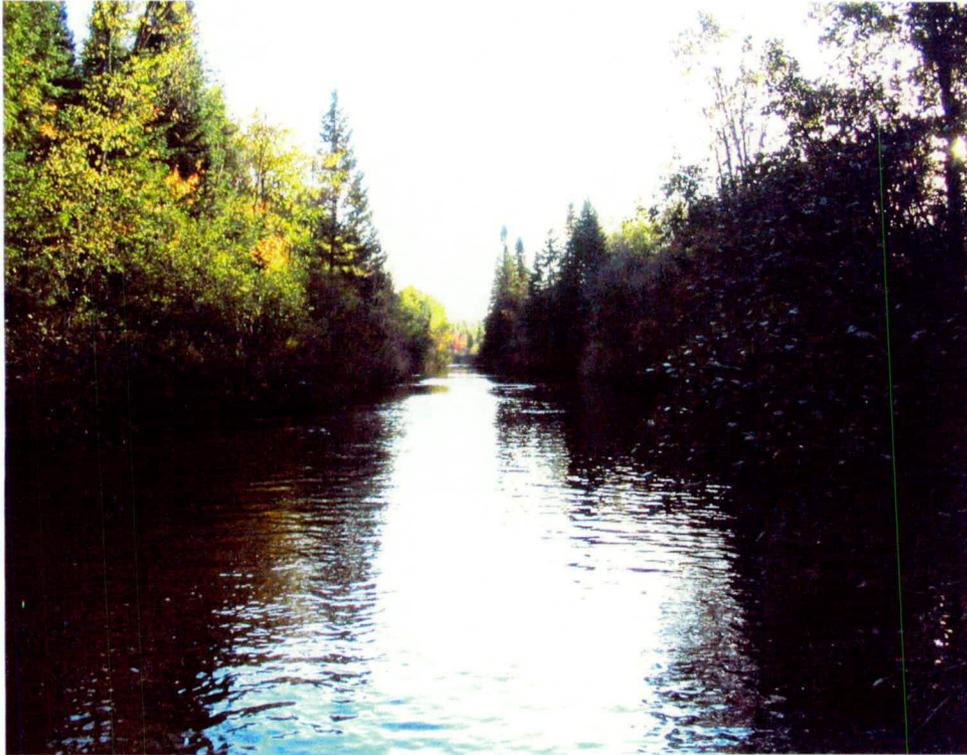
Site #6 – Segment rectiligne dans le secteur de la rue McKee

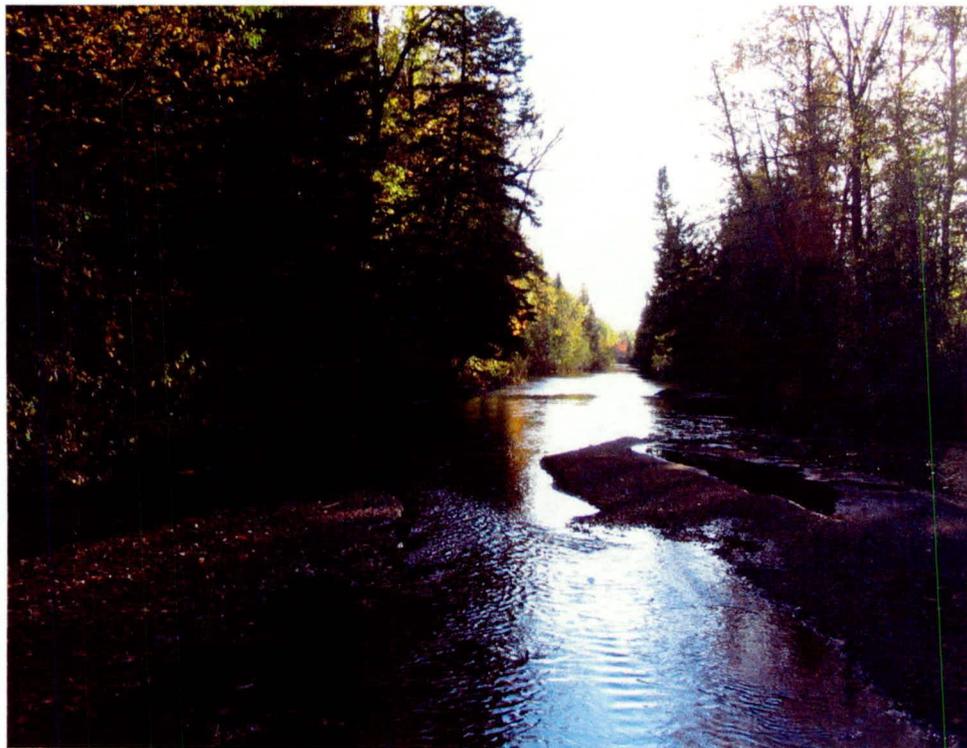
Septembre 2004 : Accumulation de sable et sédiment fin au centre du cours d'eau

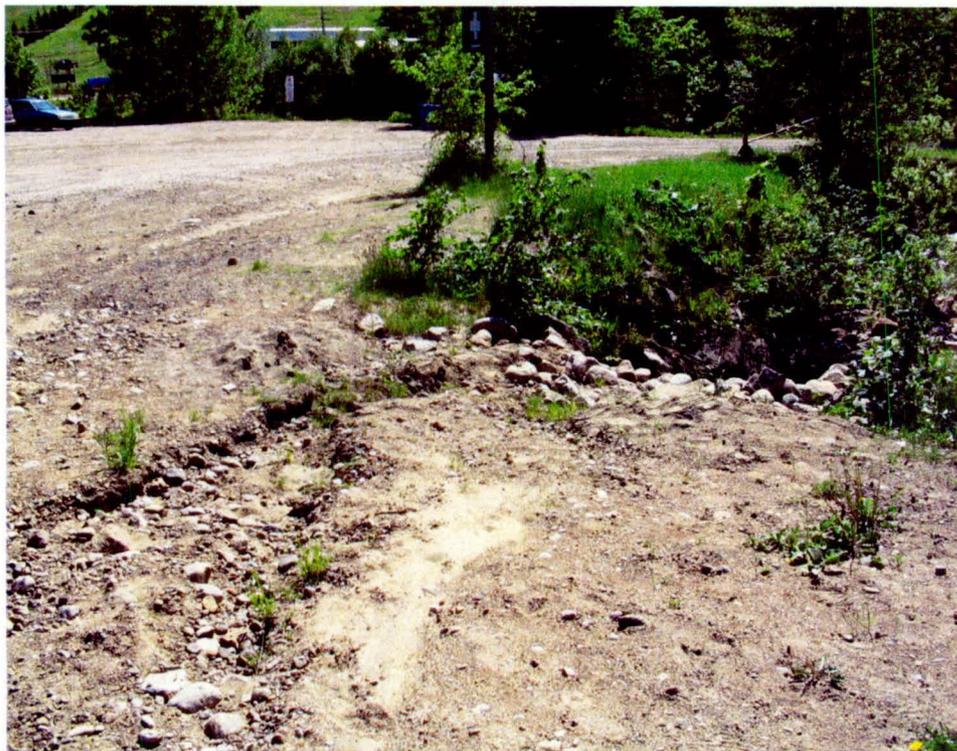
Site #7 – Problème d'apport de sédiment dans la rivière Hibou

Juillet 2004 : Lessivage du sable et du gravier fin vers la rivière Hibou.

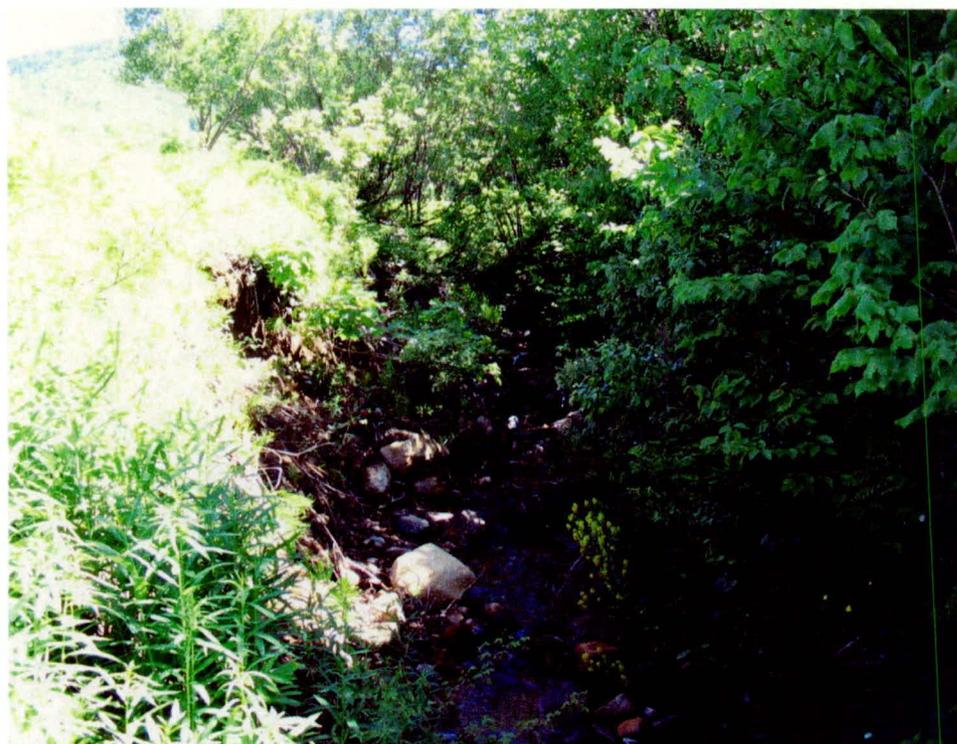
Juillet 2004 : Ruisseau canalisé dont les rives s'érodent et apporte des sédiments à la rivière.

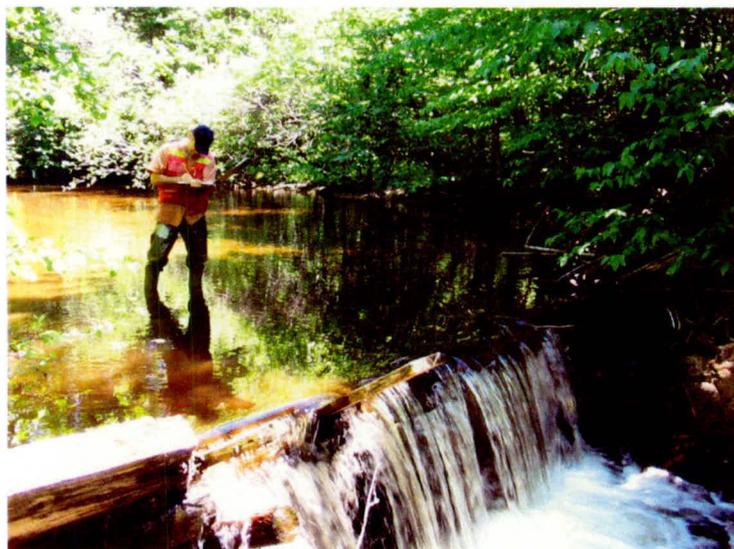
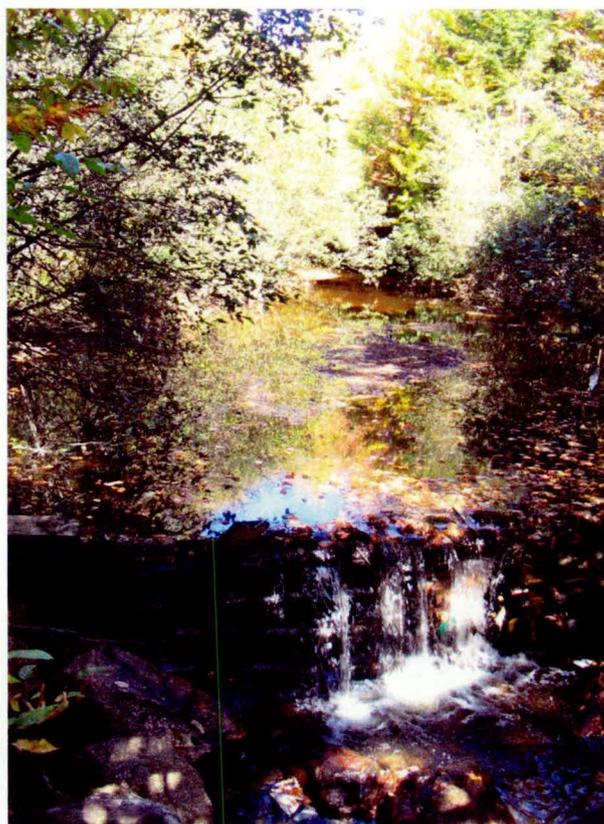
Site #8 – Barrage en délabrement dans le secteur de la rue Bon-Air

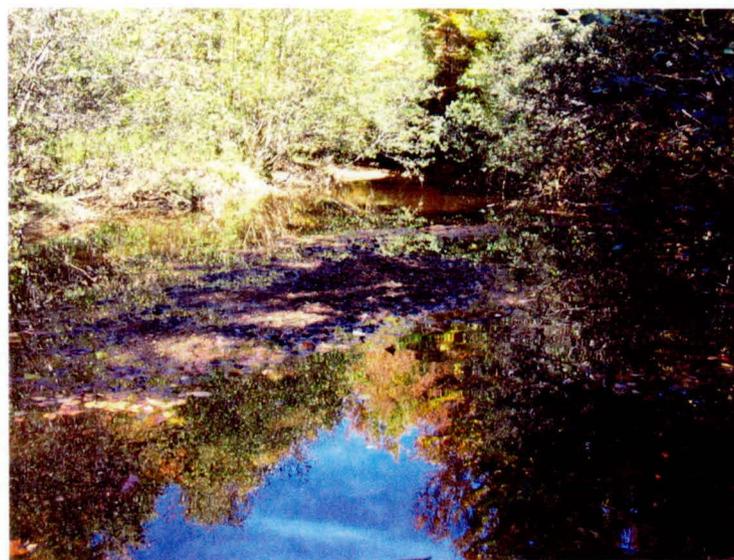
Septembre 2004 : Dépôt de sédiment en amont du barrage
