**PROJET DE RÉAMÉNAGEMENT À QUATRE VOIES SÉPARÉES DE LA ROUTE
175 ENTRE LES KILOMÈTRES 60 ET 84**

*Établissement d'un programme de
compensation de l'habitat du poisson*

Rapport final

No de projet MTQ : 20-3972-9902

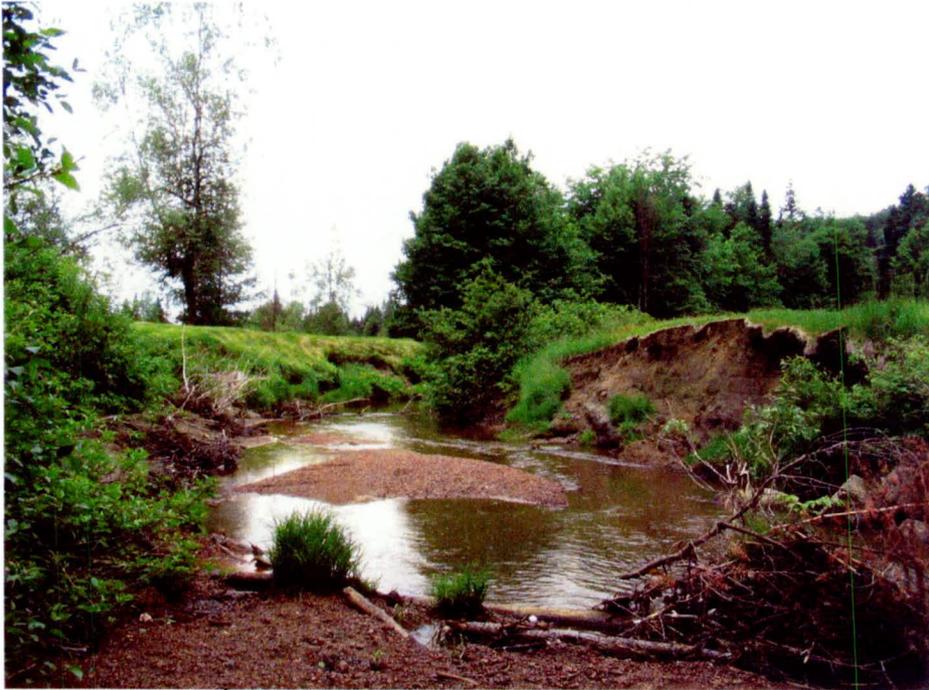
Juillet 2004 : Érosion et alluvionnement

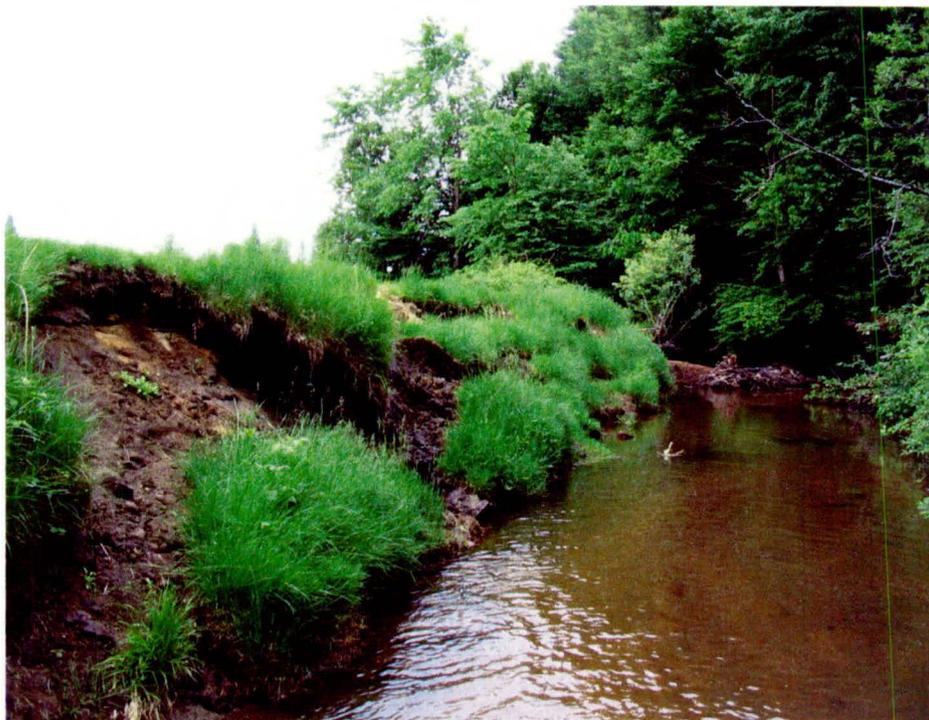
Juillet 2004 : Décrochage du talus herbacé

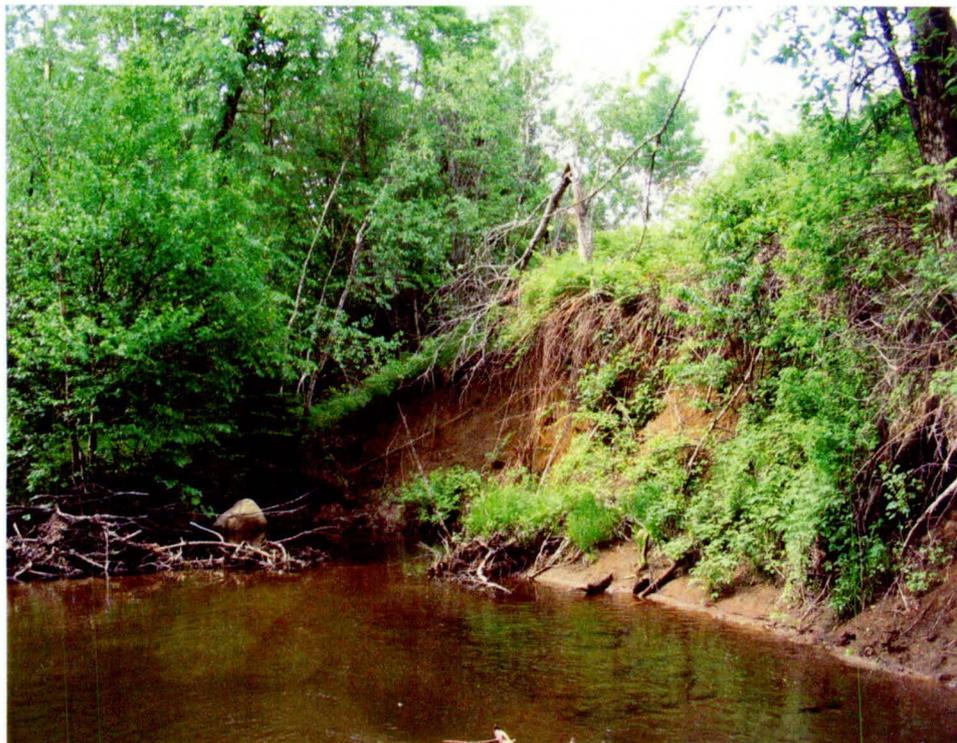
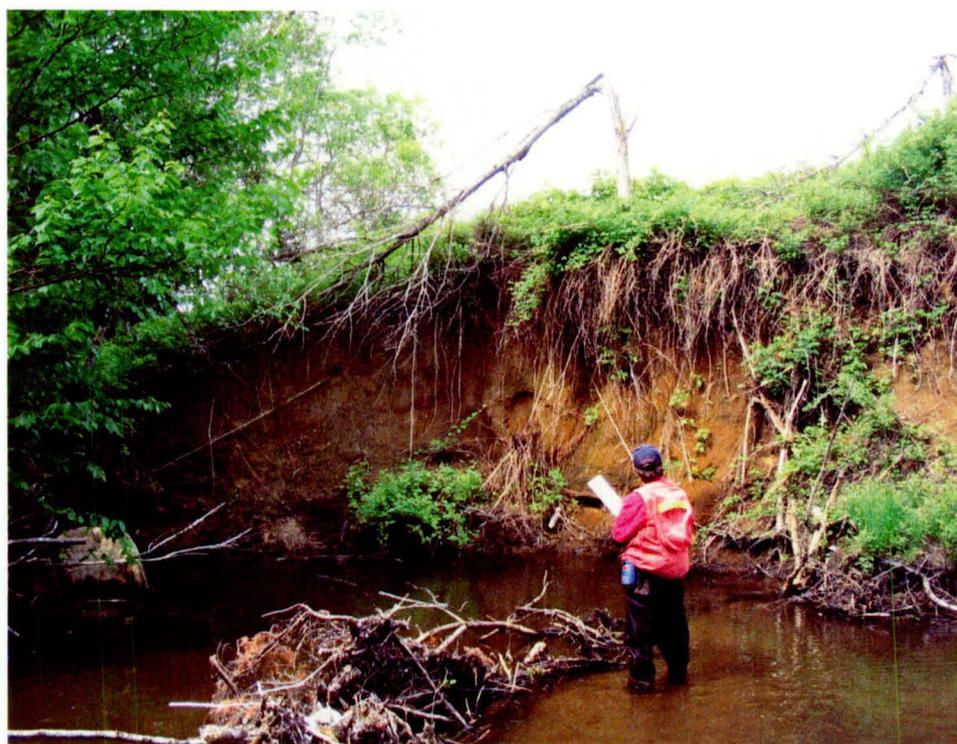
Site #10 – Érosion sur la rivière Hibou en aval du pont de la route 371

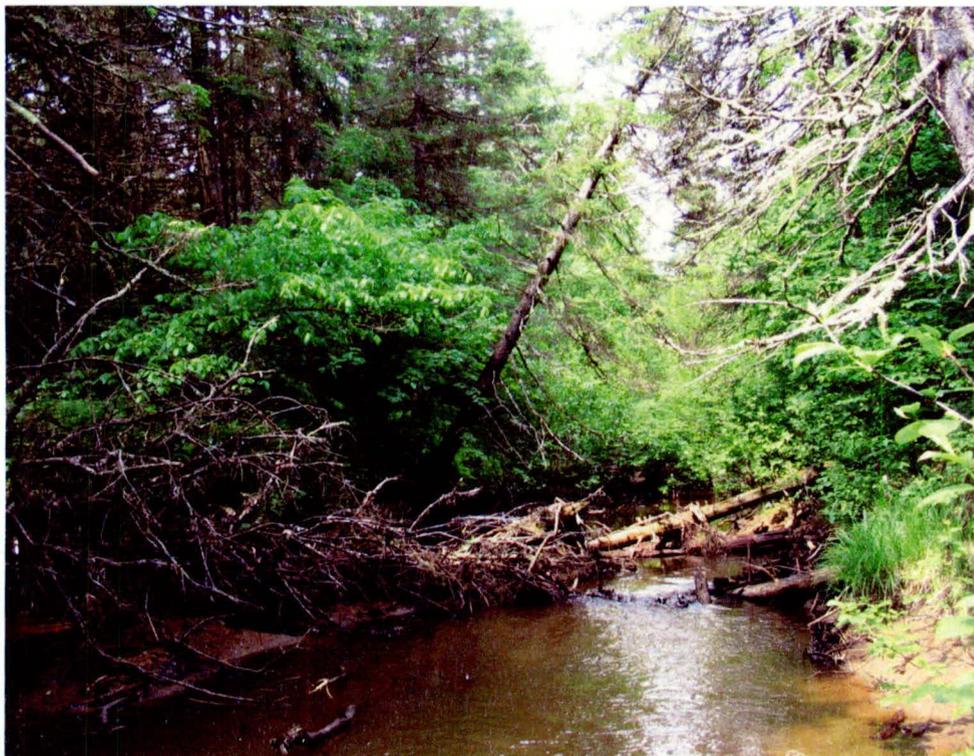
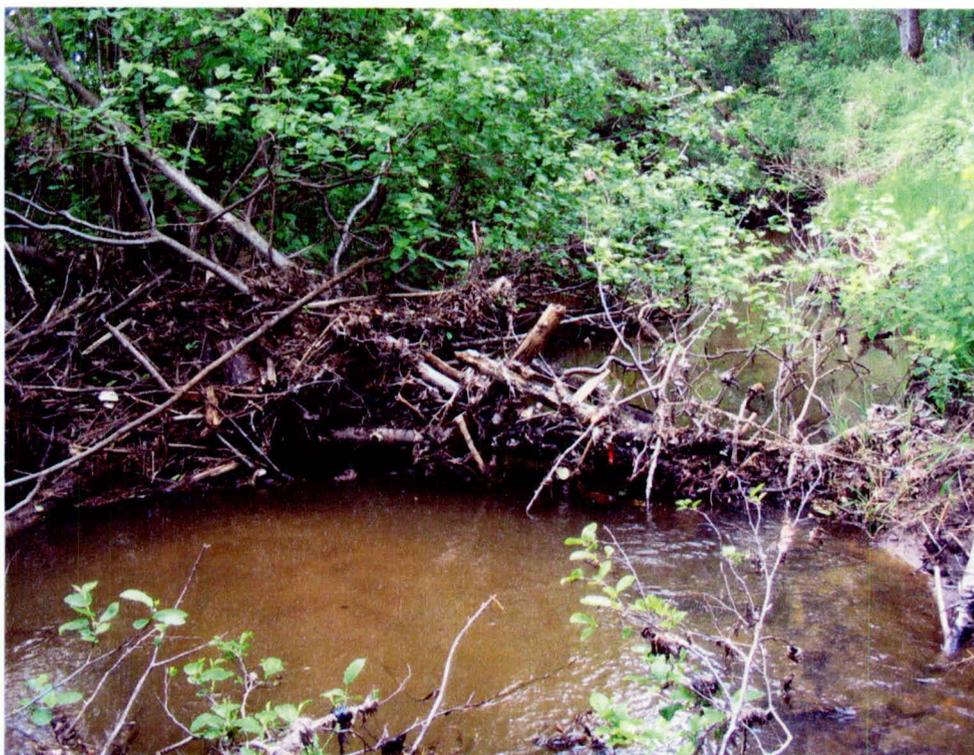
Site #11 – Zone d’embâcle d’accumulation importante de débris sur la rivière Hibou
