## Annexe E Inventaire pour évaluation patrimoniale

# Inventaire pour évaluation patrimoniale pour le prolongement de l'autoroute 30 entre Saint-Constant et Candiac

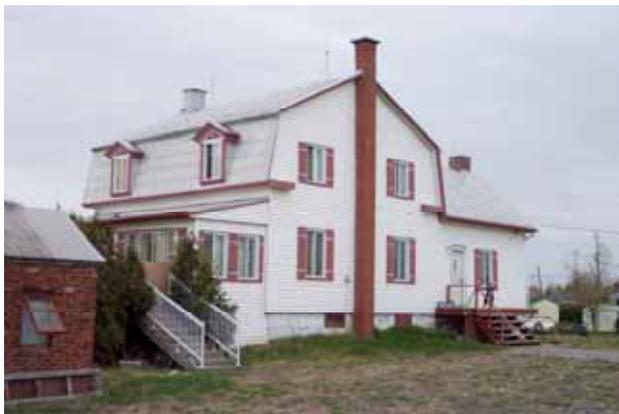
**description photo 1**

Très bel ensemble avec les deux bâtiments annexes situé à l'angle du rang Saint-Joseph Sud. La cuisine d'été est perpendiculaire au corps du bâtiment principal. Le revêtement est moderne et un agrandissement en façade sur un étage date des années 1950-1960. Les fenêtres sont modernes mais les embrasures sont anciennes. Les cheminées sont anciennes sauf celle extérieure au carré. L'environnement est composé de maisons mobiles et de maison de construction très récente.

Façade de la maison. photo 4082.

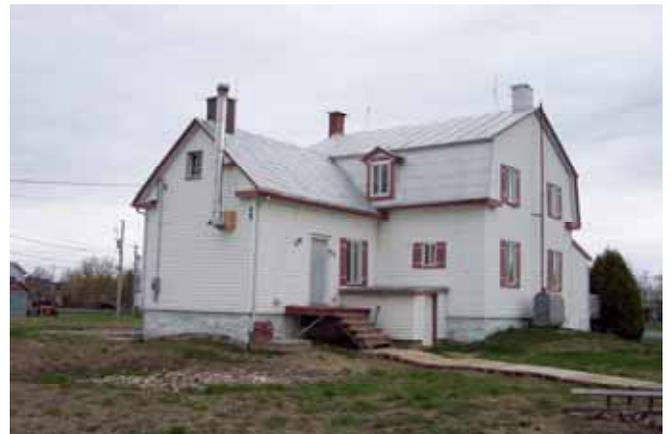
**description photo 2**

Arrière de la maison. photo 4081

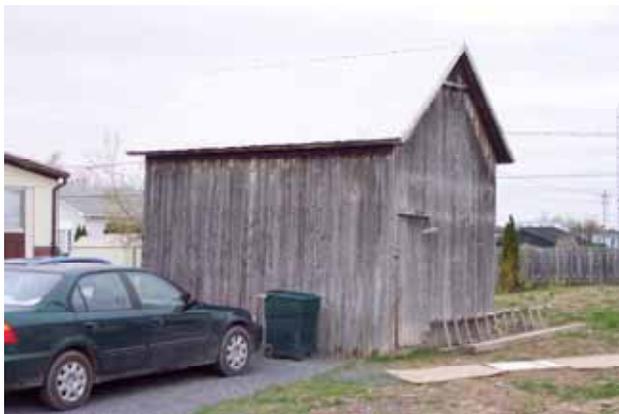
### description photo 1

Très bel ensemble avec la maison située à l'angle du rang Saint-Joseph Sud. Situé à l'arrière de la maison. Les deux portes sont en planches verticales. La fenêtre est ancienne. Notez que la porte à l'arrière correspond à l'étage.

Façade de la remise. Photo 4079.

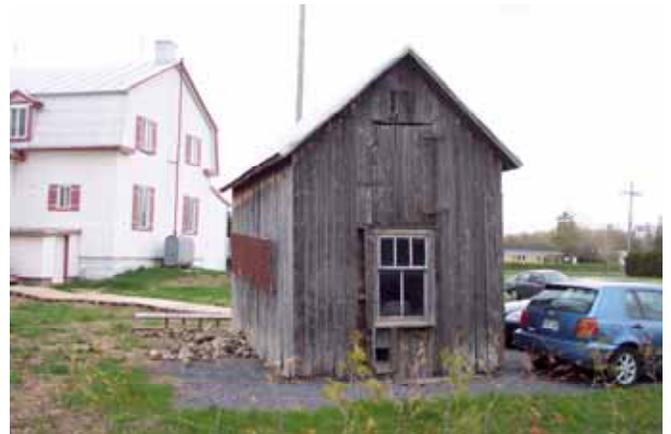
### description photo 2

Arrière de la remise. Photo 4080.

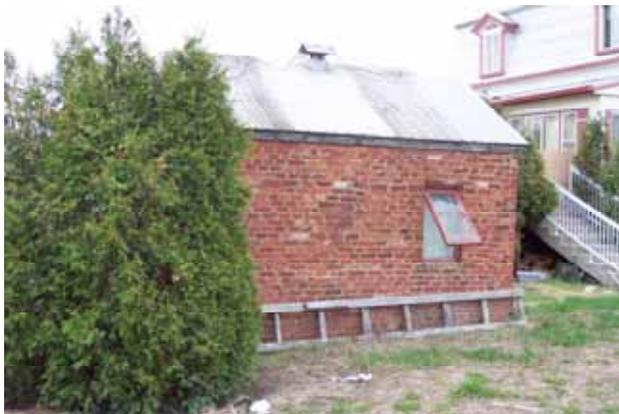
**description photo 1**

Très bel ensemble avec la maison située à l'angle du rang Saint-Joseph Sud. Situé à l'avant de la maison. Les fenêtres sont anciennes. Les briques pressées de ce type ont été utilisées jusqu'à la première décennie du XXe siècle. Les briques proviendraient des grandes briquetteries de Laprairie. Il est inusité de trouver au Québec des bâtiments secondaires de ferme en brique. L'ensemble se trouvait probablement à l'origine sur le rang Saint-Joseph Sud.

Vue latérale de la laiterie. Photo 4083

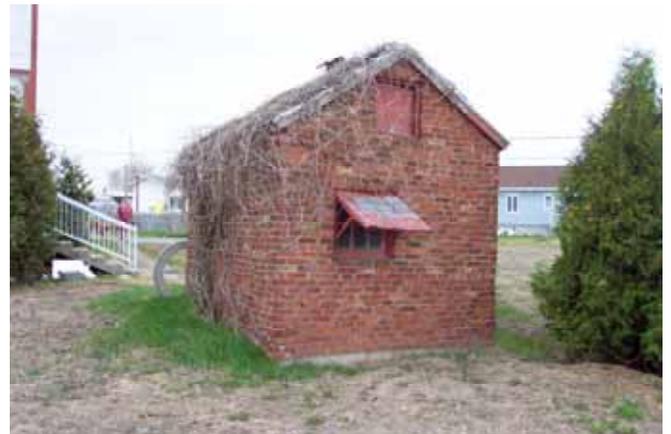
**description photo 2**

Vue arrière de la laiterie. Photo 4084

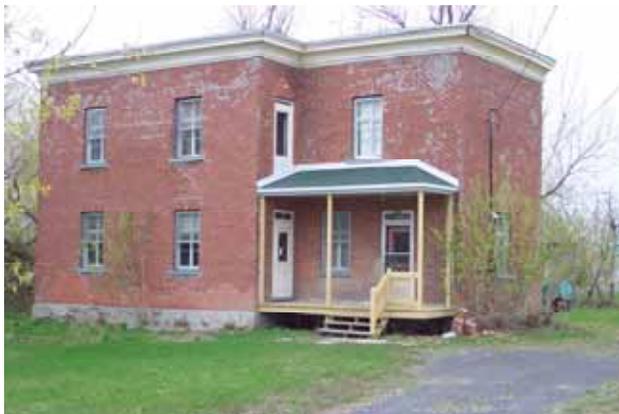
Cet ensemble est situé à l'angle du Rang Saint-Joseph Sud et de la route Édouard VII. La maison forme un bel ensemble avec la grange étable et le bâtiment annexe à l'arrière de la maison. La corniche semble d'origine. La corniche est absente à l'arrière ce qui est normal pour permettre l'écoulement des eaux. Les fenêtres sont d'origine. Le perron a été refait dans le style d'origine

**description photo 1**  
Photo 4090. Façade

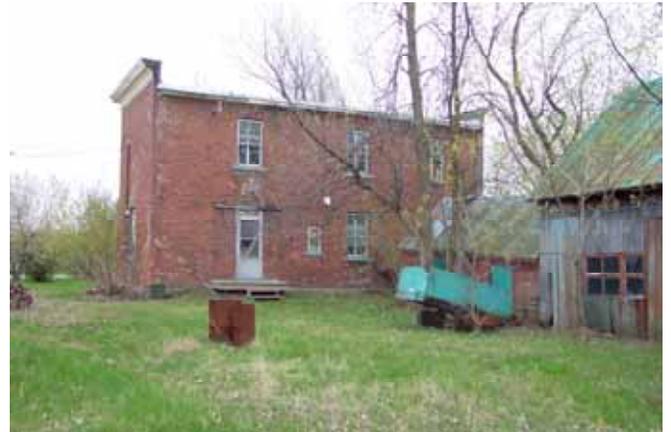
**description photo 2**  
Photo 4087. Façade arrière

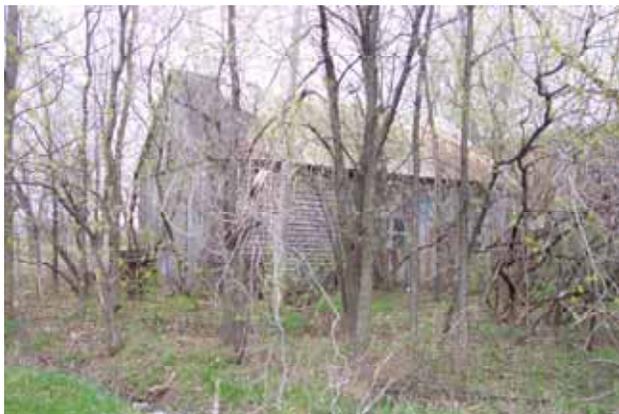
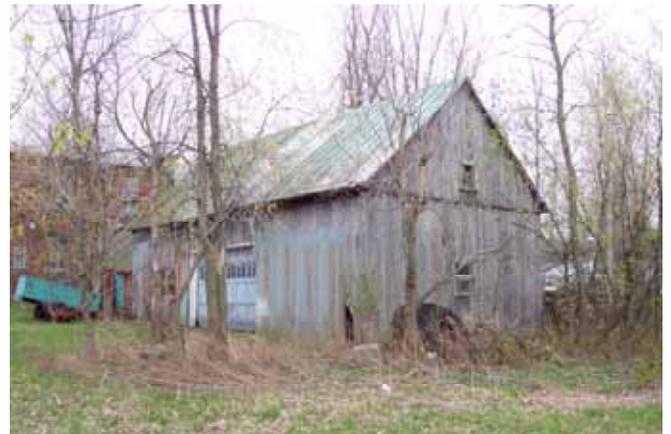
Forme un bel ensemble avec la maison et le bâtiment annexe. L'environnement du complexe est boisé. Les murs ont été réparés avec de la tôle ondulée. Ce bâtiment est relié par un sas au bâtiment en brique.

Vue arrière. Photo 4085.

Vue arrière. Photo 4086.

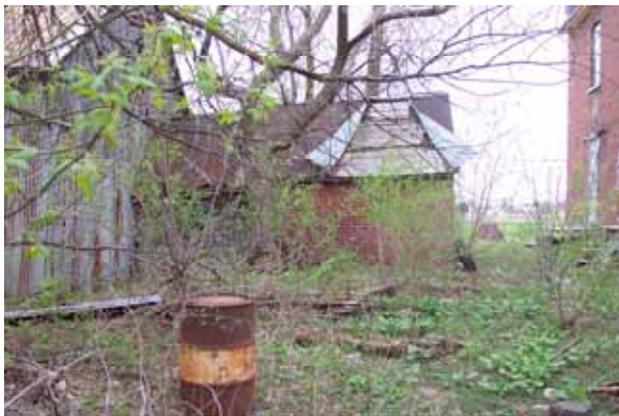
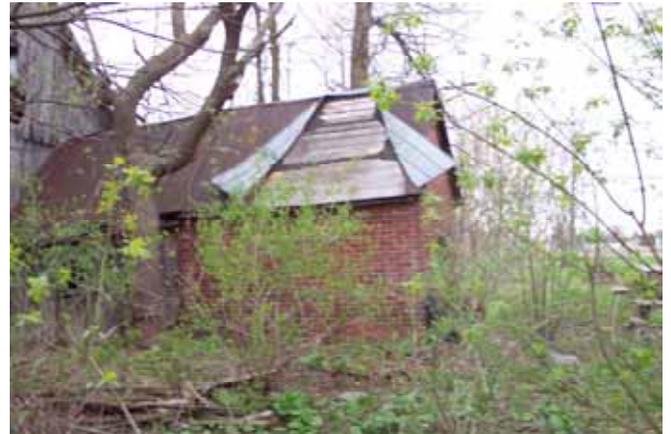
Forme un bel ensemble avec la maison et la grange-étable. Ce bâtiment est relié à la grange-étable par un sas en bois. L'environnement du complexe est boisé. La tôle du toit a été partiellement arrachée par le vent. Les briques pressées de ce type ont été utilisées jusqu'à la première décennie du XXe siècle. Les briques proviendraient des grandes briquetteries de Laprairie. Il est inusité de trouver au Québec des bâtiments annexe de ferme en brique.

Vue latérale de la laiterie. Photo 4088.

Vue latérale. Photo 4089.

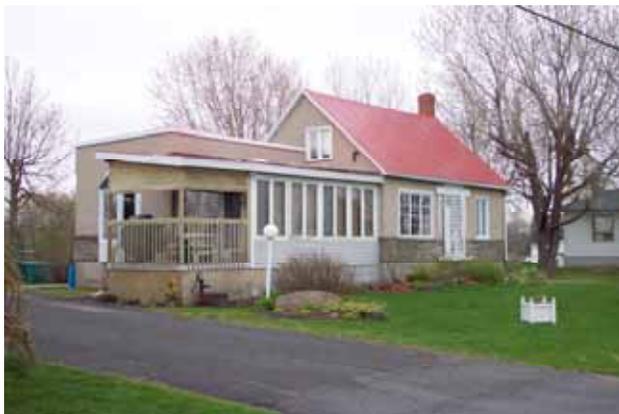
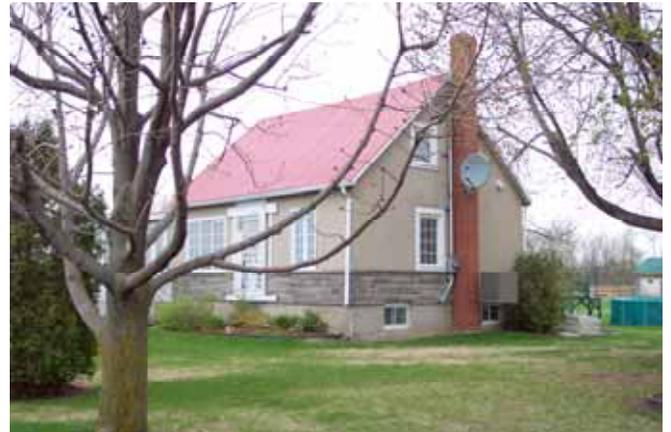
Cette maison à toit à double pente est flanqué d'un agrandissement à toit plat plus récent. La cheminée en brique est extérieure au bâtiment. Les fenêtres sont récentes. Plusieurs bâtiments annexes sont à l'arrière de la maison; seule la grange-étable est ancienne.

**description photo 1**  
Façade. Photo 4092

**description photo 2**  
Façade. Photo 4093

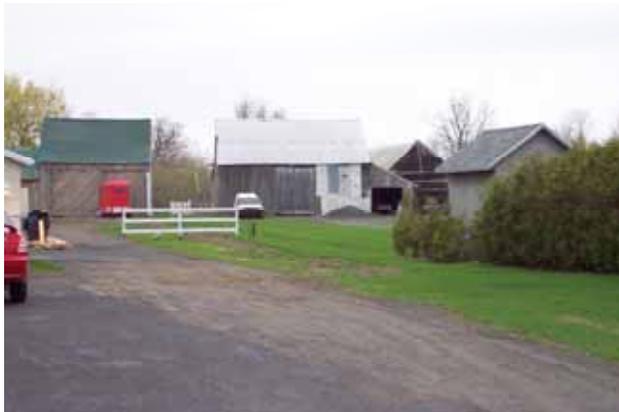
### description photo 1

Cette grange-étable n'est pas le seul bâtiment à l'arrière de cette maison. Les autres bâtiments sont plus récents. Il est possible qu'à l'origine cette grange-étable formait un ensemble avec celles du 7 rang Saint-André. Cette grange est située très loin de la route.

La grange-étable est à droite. Photo 4091.

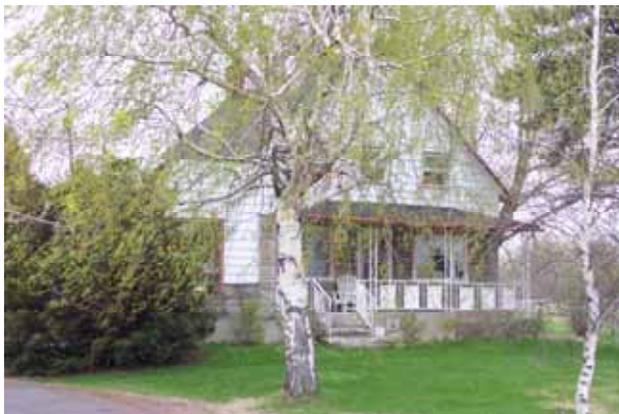
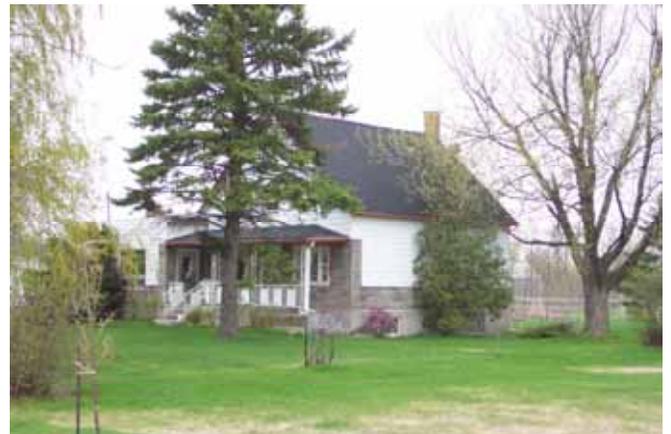
Cette maison est située près du chemin de fer. Le terrain est orné d'arbres. Il y a deux bâtiments annexes à l'arrière de la maison et un garage à gauche de la maison. Le revêtement et la pierre artificielle sont des recouvrements récents. La galerie couverte à l'avant est plus récente que la maison.

**description photo 1**  
Façade. Photo 4096

**description photo 2**  
Vue de la façade prise près du chemin de fer. Photo 4097

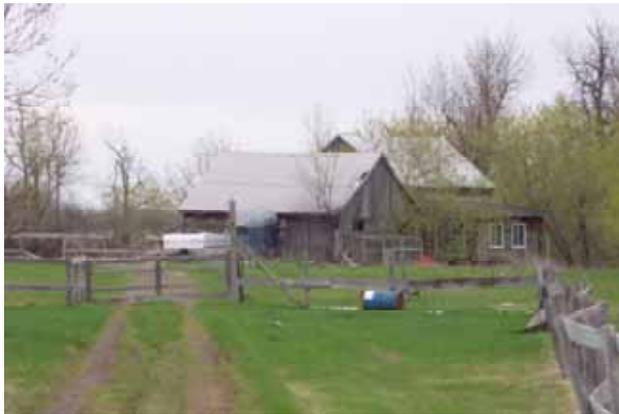
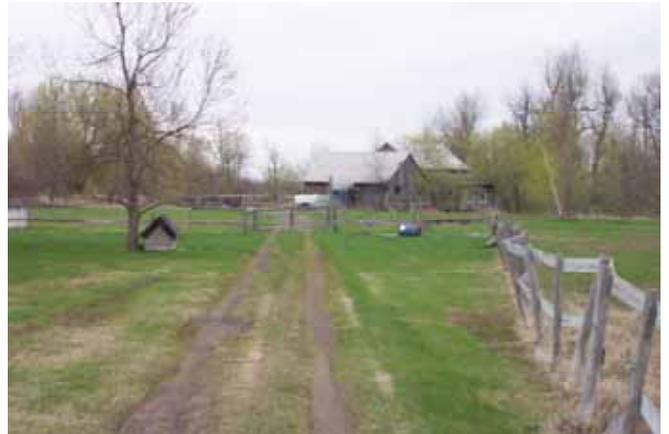
Ces deux bâtiments sont situés derrière la maison à une très bonne distance. Il est possible qu'à l'origine ces deux grange-étables formaient un ensemble avec celle du 3 rang Saint-André. Le chemin de fer passe tout près de ces granges-étables.

Grange-étable vue du rang Saint-André.Photo 4098

Un long chemin mène aux deux bâtiments.Photo 4099

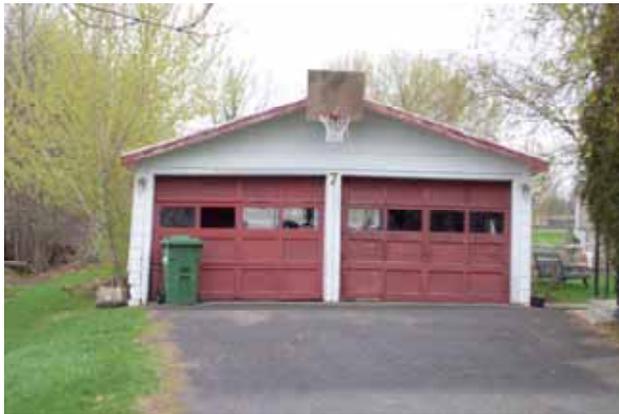
Ce garage double ne semble pas avoir été modifié. Les deux portes de garage sont d'origine. Il est situé à gauche de la maison.

**description photo 1**  
Garage. Photo 4095

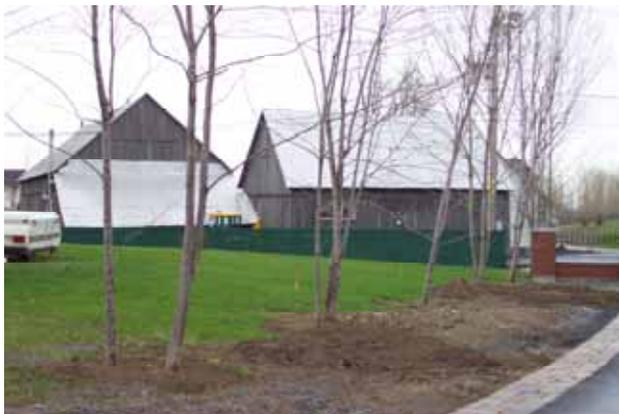
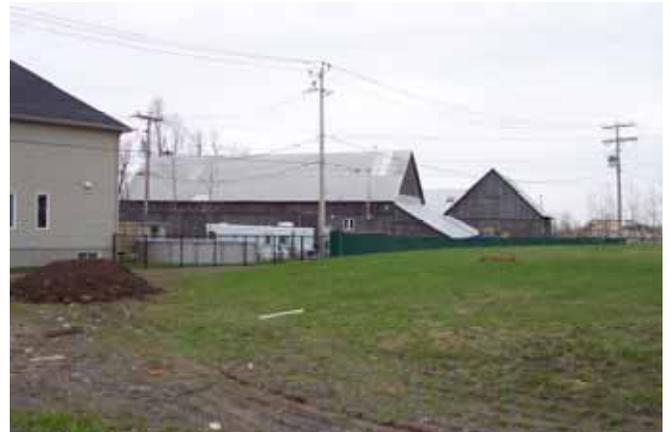
Ces granges-étables semblent avoir été transformées en habitations(?). Un bâtiment en appenti semble réunir les deux granges. Cet ensemble est situé très près de l'autoroute 30 et est bien visible de l'autre côté de l'autoroute. L'environnement de ces bâtiments sont tous des maisons de construction très récentes. Des fenêtres récentes ont été ajoutées.

Vue de la rue Daupiné. Photo 4108.

Vue de la rue de Dauville. Photo 4109.

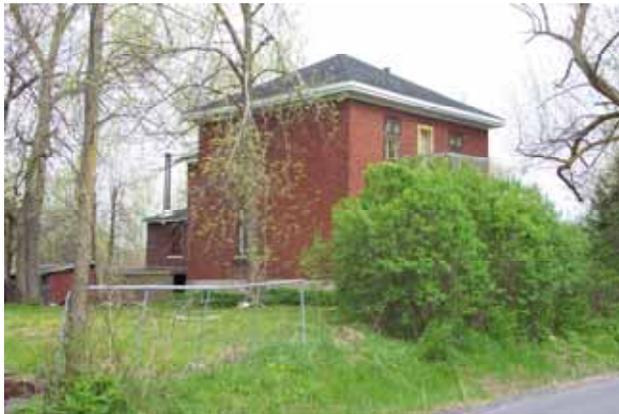
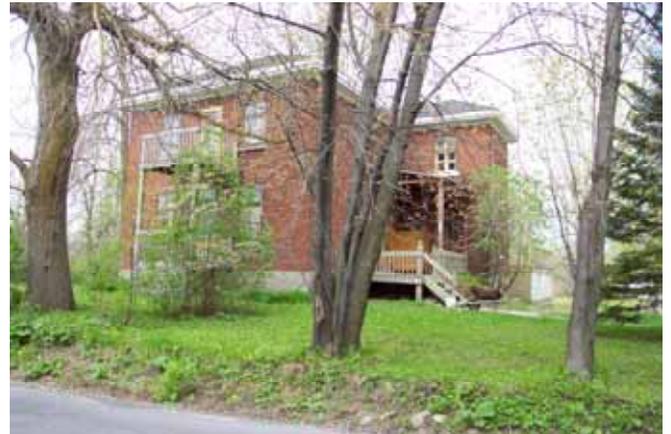
Les perrons du rez-chaussée et celui de l'étage sont récents. Les fenêtres sont d'origine. L'environnement est très boisé. Forme un ensemble avec la grange-étable située à droite de la maison.

Vue latérale. Photo 4115

Façade. Photo 4116.

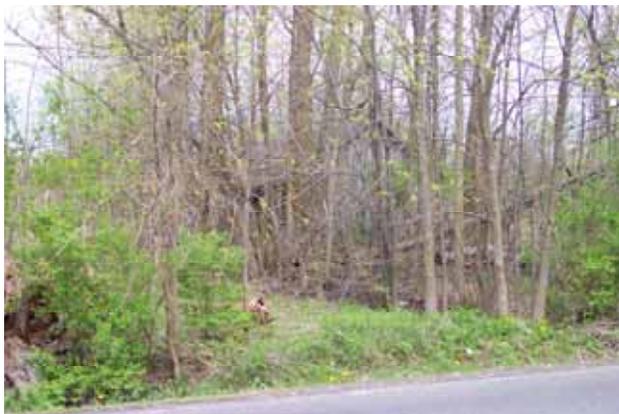
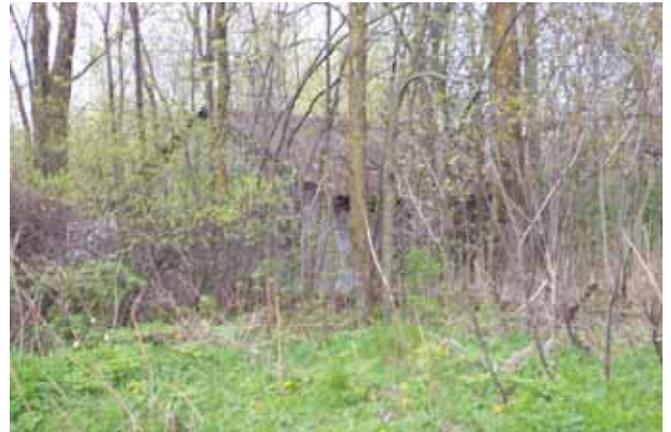
En très mauvais état. Le bâtiment est sur le point de s'écrouler. La grange-étable est située dans un boisée à droite de la maison. Il n'est pas facile de voir ce bâtiment du chemin. Le bâtiment est perpendiculaire au chemin et situé très près du chemin.

Vue du chemin de Jean-Leman. Photo 4117

Vue du chemin Jean-Leman. Photo 4118
