**INVENTAIRE ARCHÉOLOGIQUE (été 2005)  
DIRECTION DE L'ABITIBI-TÉMISCAMINGUE-NORD-DU-QUÉBEC  
DIRECTION GÉNÉRALE DE MONTRÉAL ET DE L'OUEST**

**Corporation Archéo-08  
Janvier 2006**

(PERMIS DE RECHERCHE ARCHÉOLOGIQUE AU QUÉBEC : 05-COTM-02)  
(N° DE CONTRAT, MINISTÈRE DES TRANSPORTS : 5015-03-AD04)

RAPPORT PRÉPARÉ PAR :  
CORPORATION ARCHÉO-08

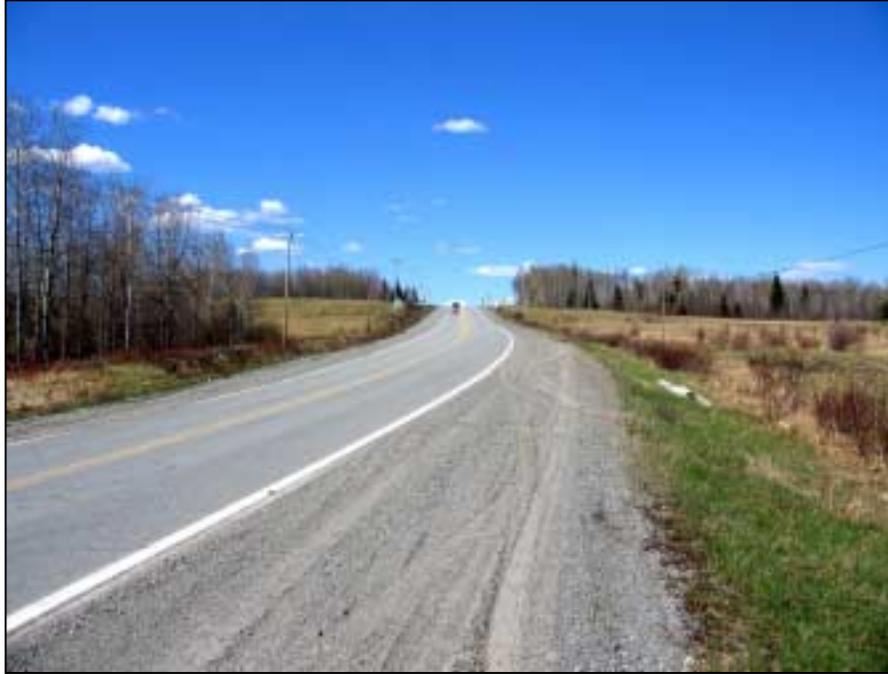
Le premier secteur traversé par la route 391 est une plaine où poussent des plantes herbacées. Elle a probablement été perturbée par des activités agricoles dans le passé (Photo 1). La partie haute du versant est occupée par un boisé, dominé par de jeunes peupliers, qui ont été coupés pour les besoins du projet. Le dénivelé du versant sud est irrégulier et s'accroît par paliers. En éliminant la largeur de la route elle-même, l'espace sondé de part et d'autre est d'une largeur approximative de 10 mètres. Deux lignes de sondages disposés en quinconce ont été réalisées dans le terrain meuble, à l'est comme à l'ouest de la route. Le versant sud a fait l'objet de 121 sondages, tous négatifs, soit 58 à l'ouest de la route et 63 à l'est.

**Photo 1**      **Projet 20-6872-9807, versant sud de la section de la route 391 comprise dans l'emprise des travaux. Vue vers le nord.**

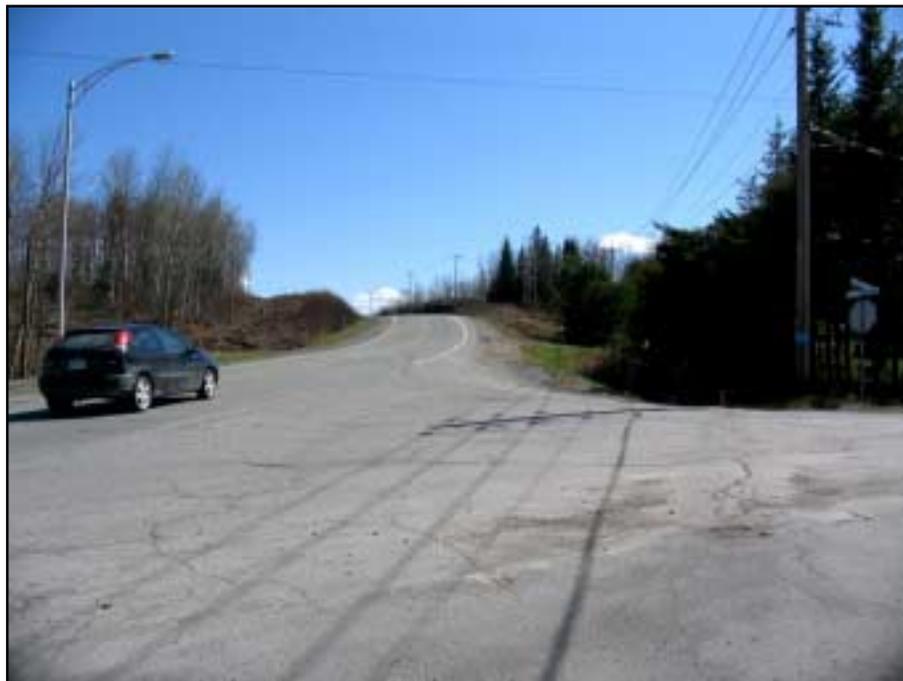
L'environnement boisé couvre pratiquement tout le versant nord (Photo 2). La limite de l'emprise, à l'ouest de la route, rejoint une petite clairière et le terrain d'une habitation à l'intersection des rangs 5 et 6. Les travaux de machinerie ont grandement perturbé les sols du versant nord dont le relief irrégulier était déjà peu propice à la réalisation de sondages (Photo 7). Malgré tout, quelques sondages ont tout de même été effectués aux endroits les plus intéressants. Au total, 24 sondages, qui se sont tous révélés négatifs, ont été réalisés sur le versant nord, soit 19 à l'ouest et 5 à l'est de la route. Dans la partie la plus haute, très près du sommet, on retrouve un sol sableux tel que décrit pour le secteur 1, alors qu'on observe un sol argileux dans la partie plane. Ni l'inspection visuelle ni les sondages n'ont permis de relever d'élément qui attire l'attention dans ce secteur.

**Photo 2**      **Projet 20-6872-9807, versant nord de la section de route 391 comprise dans l'emprise des travaux. Vue vers le sud.**

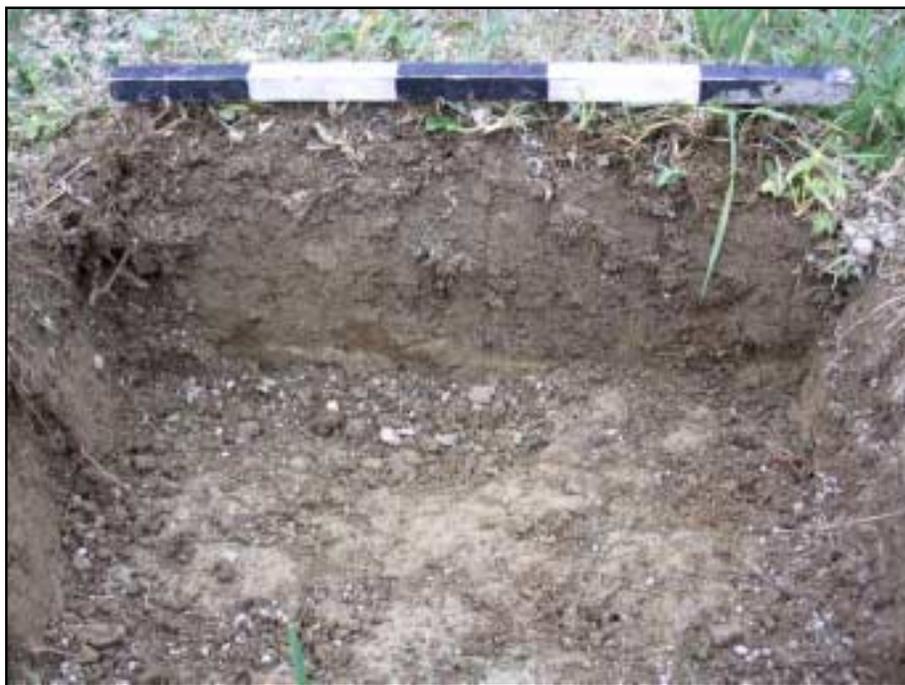
Les sols de la plaine sont essentiellement argileux (Photo 3). La séquence habituelle observée dans ces sols correspond à un niveau organique brun meuble d'environ quinze centimètres d'épaisseur, probablement un ancien labour. Ce dernier est suivi par un niveau stérile argileux beige compact. Quelques pierres aux formes arrondies s'intègrent à cette matrice sur les deux niveaux. Vers les 290-292 mètres d'altitude, on retrouve plutôt une matrice de till sableux et pierreux (Photo 5). La séquence s'apparente à celle des podzols, soit une couche organique brun foncé meuble suivie d'un horizon sableux gris, pierreux, très mince à absent et d'un horizon stérile orangé-beige pierreux.

**Photo 3**      **Projet 20-6872-9807, sol argileux observé dans la**  
**plaine.**

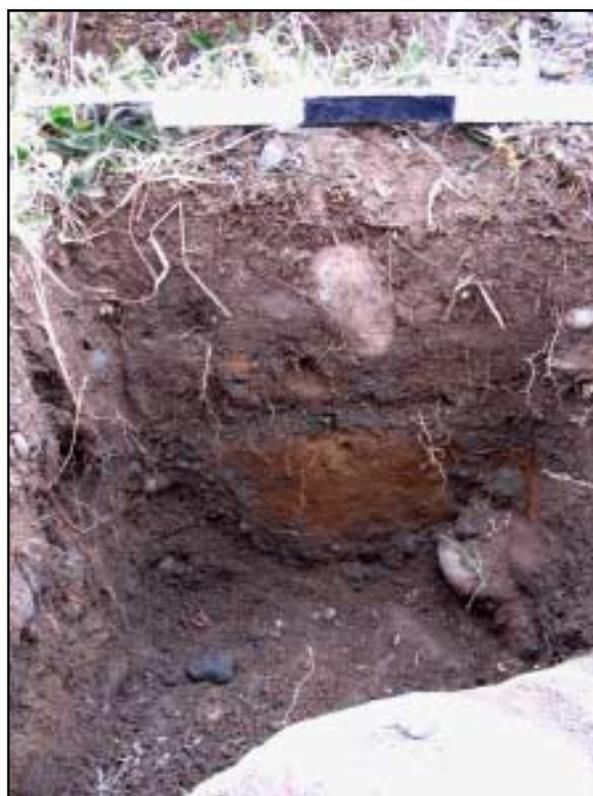
Un sondage situé au km 20+440 dans l'est de l'emprise a permis de relever ce qui a pu être une ancienne aire aménagée pour la circulation des véhicules (Photo 4). En effet, la partie supérieure du sondage se compose d'une couche graveleuse gris foncé, compacte et d'environ 25 cm d'épaisseur. Ce gravier repose au-dessus d'un niveau sableux graveleux orangé de plus ou moins 20 cm d'épais, suivi d'une autre couche graveleuse gris foncé de plus ou moins 5 cm et enfin de l'horizon argileux gris stérile. L'absence de ce type de sols aux environs permet de penser qu'il s'agit de matériaux rapportés qui ont été ajoutés par-dessus les sols argileux naturels.

**Photo 4** **Projet 20-6872-9807, profil d'un**  
**sol avec matériaux rapportés.**

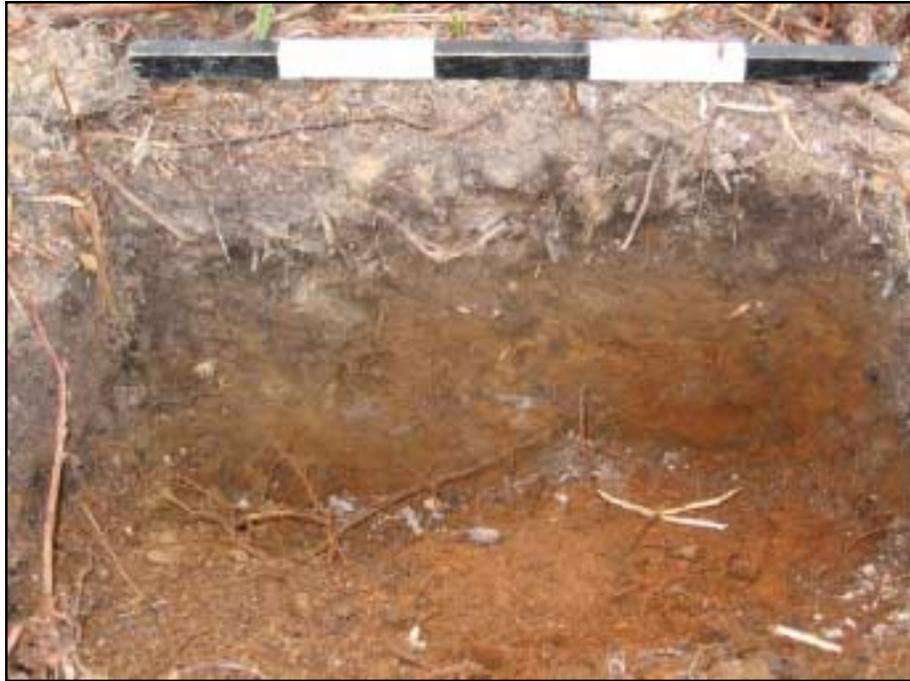
**Photo 5**      **Projet 20-6872-9807, podzol observé au sommet de la colline.**

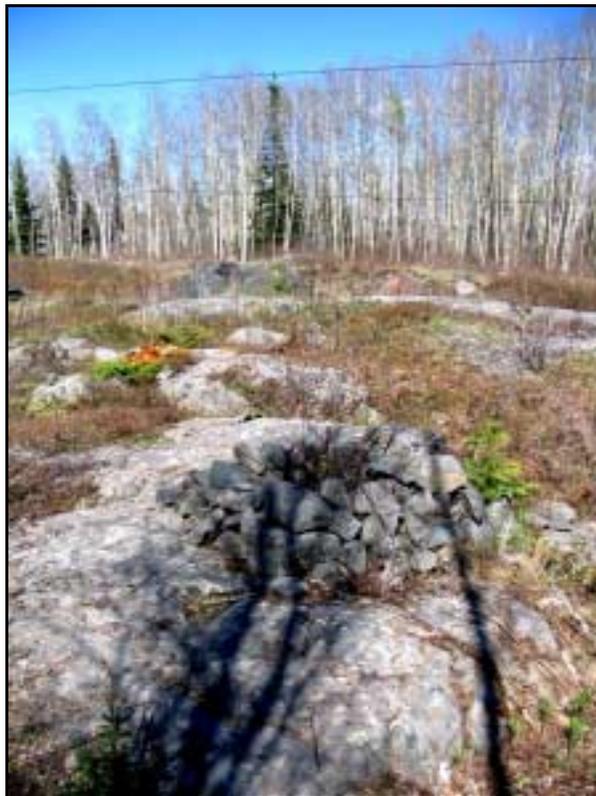
L'inspection visuelle a, pour sa part, permis de recenser un empilement de pierres qui ressemble à ce qui a été trouvé le long de l'ancien chemin Saint-Clément lors de l'intervention de 2004 (Archéo-08, 2004). Cet empilement est localisé dans l'emprise ouest, au sommet de la butte et repose directement sur ce qui est présumé être un affleurement de roche-mère (Photo 6).

**Photo 6** **Projet 20-6872-9807, empilement circulaire de pierre au sommet de la colline.**

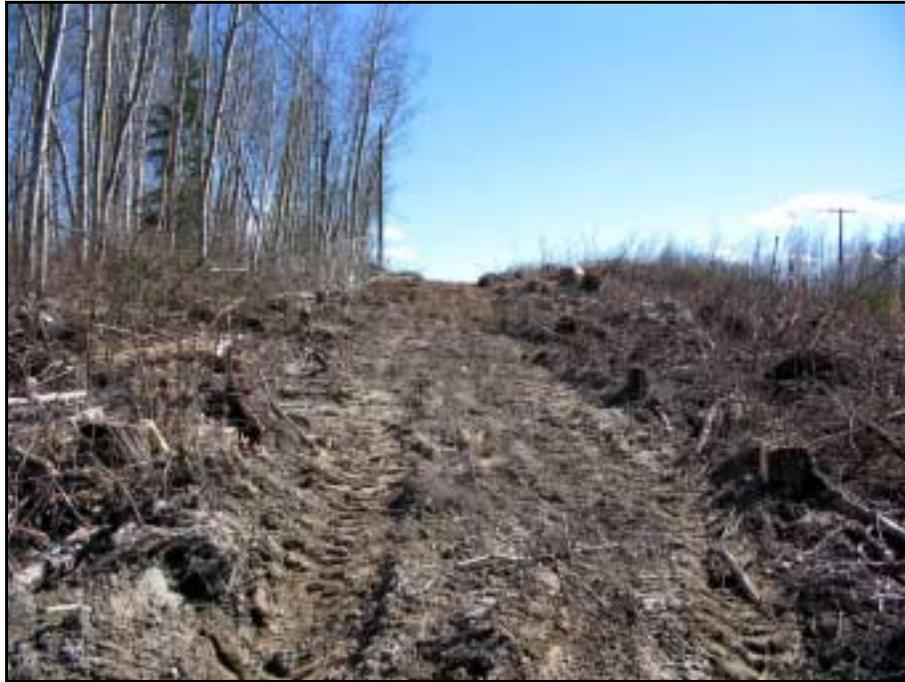
**Photo 7**     **Projet 20-6872-9807, dommages causés par la machinerie, dans le versant nord.**

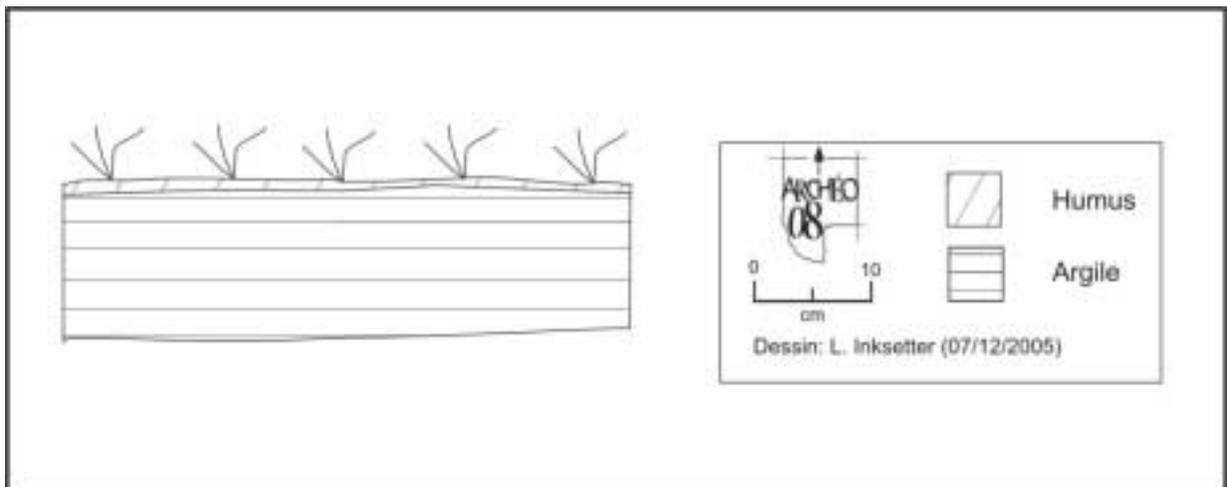
**Figure 5 Exemple de sondage sur le site CjGt-6.**

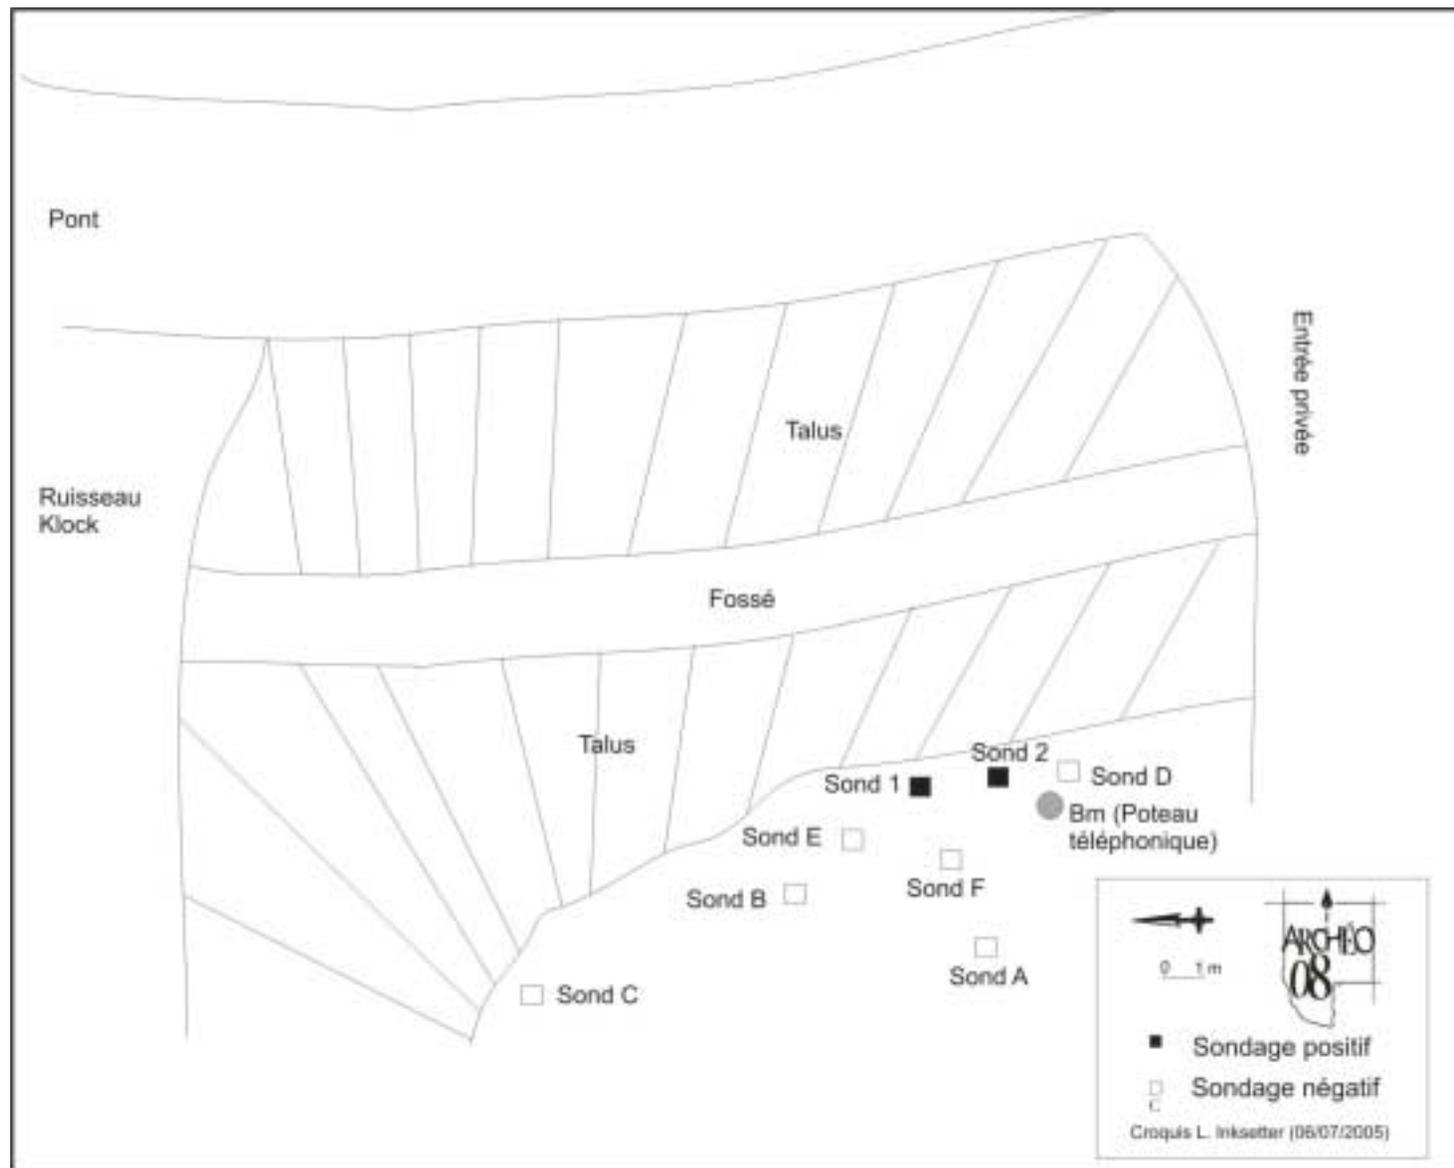
Ce secteur correspond à une emprise de 25 m de largeur sur une distance de 13 mètres, entre le ruisseau Klock et l'entrée privée. Il s'agit d'un replat d'une élévation d'environ 75 cm par rapport au ruisseau. La végétation est composée de plantes herbacées. Le sol est argileux et compact. Les sondages ont été réalisés entre le fossé et la limite d'emprise, sur trois rangées (Photo 10). Cinq sondages ont d'abord été pratiqués. Un éclat de rhyolite a été découvert dans l'un d'eux (sondage 1, Photo 11). Des sondages supplémentaires ont été effectués aux 5 mètres autour de ce sondage positif, mais rien n'a été découvert (sondages A à D).

temporaire et l'empilement de matériaux de construction sur ce replat a empêché d'étendre l'espace sondé. Malgré tout, étant donné la faible densité d'éclats dans chacun des deux sondages positifs et l'absence d'artefacts autour, nous pensons que le site devait être de très faible superficie.

Figure 8 Plan des sondages sur le site CjGt-6 (secteur sud-ouest).

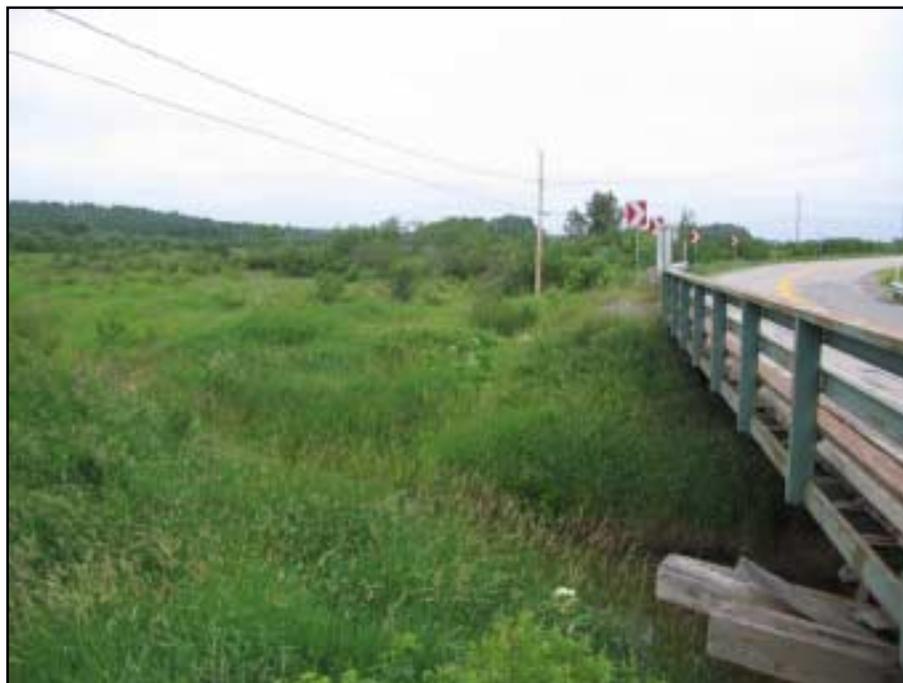
Ce secteur est d'une longueur de 25 mètres et d'une profondeur de 25 mètres. Il n'a pas fait l'objet de sondages compte tenu du fait qu'il est occupé par une assise de remblai. La végétation est composée de plantes herbacées, d'aulnages et de plantes héliophiles comme des fraises (Photo 8).

**Photo 8**     **Projet 20-6875-9203, secteur nord-ouest (I) de la route 391. Vue vers le nord.**

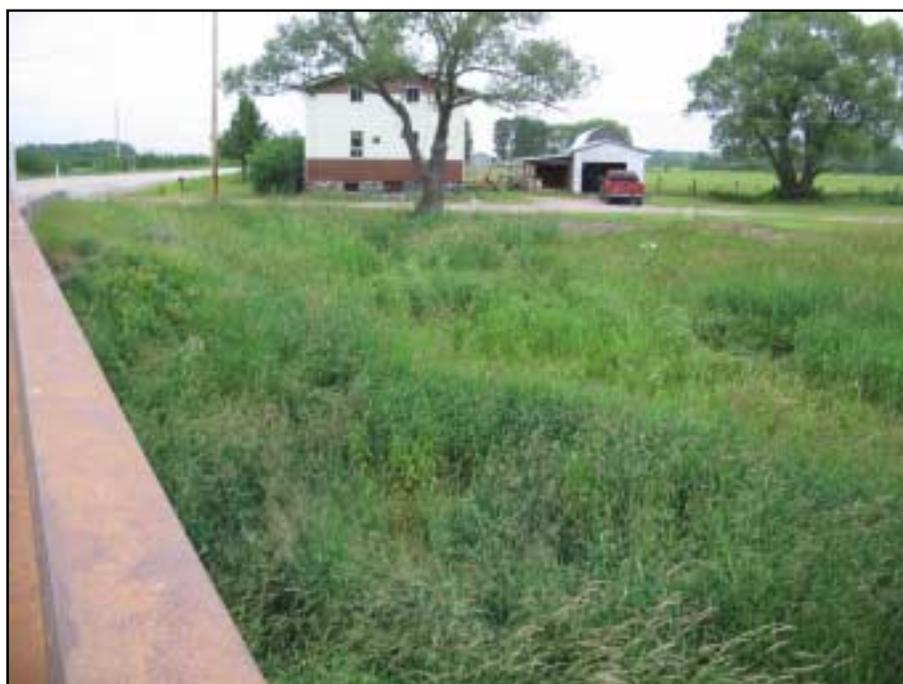
**Photo 9**     **Projet 20-6875-9203, secteur nord-est (II) de la route 391. Vue vers le nord.**

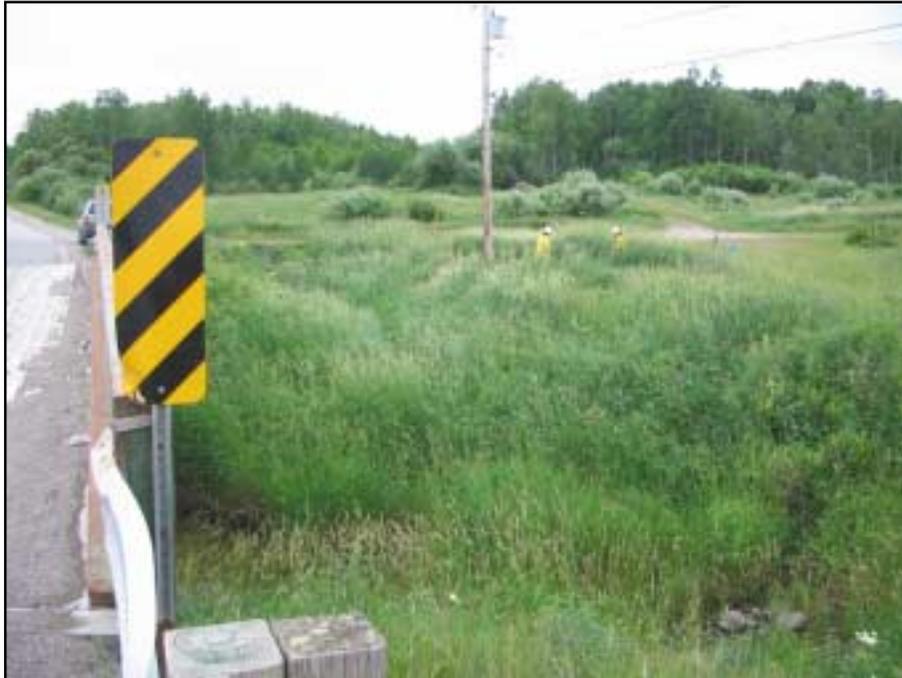
**Photo 10**    **Projet 20-6875-9203, secteur sud-ouest (IV) de la route 391 (site CjGt-6). Vue vers le sud-ouest.**

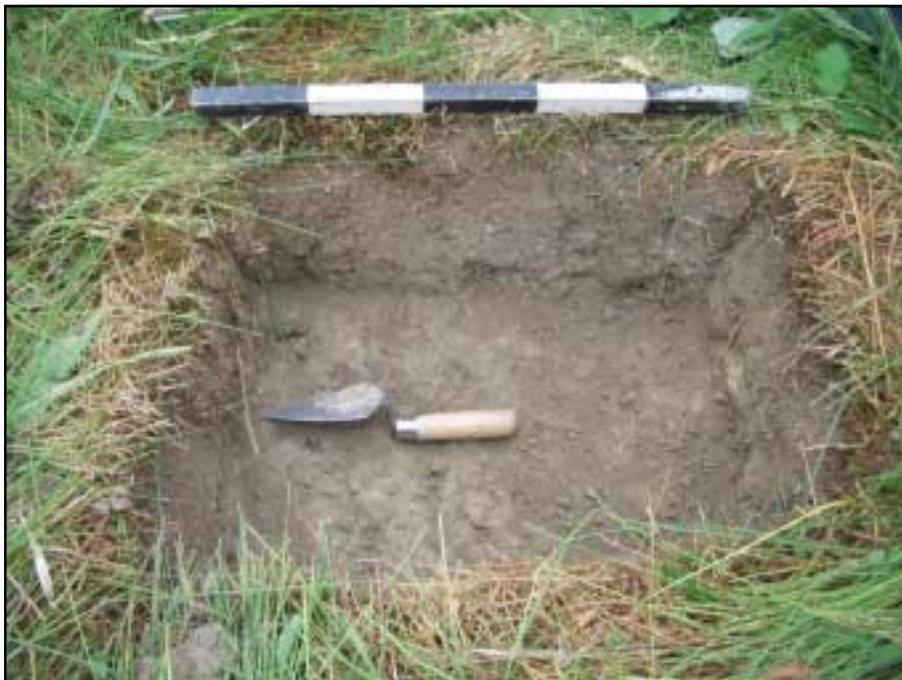
**Photo 11**    **Projet 20-6875-9203, secteur sud-ouest (IV) de la route 391 (site CjGt-6), sondage 1.**

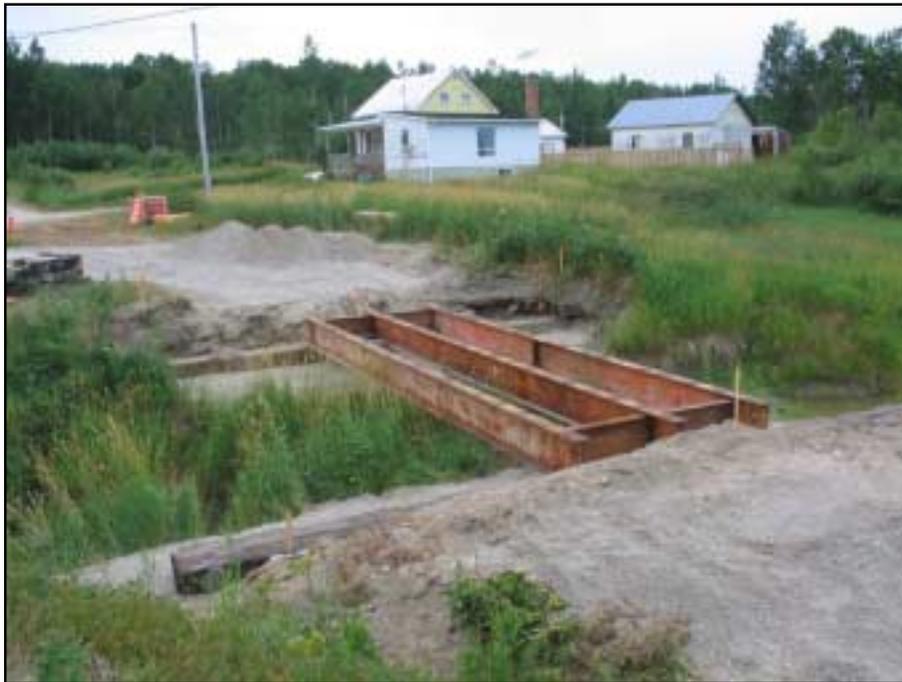
Les travaux d'excavation nécessaires à l'aménagement d'un pont temporaire ont permis d'observer les restes d'un ancien pont de bois (Photo 12 et Photo 13).

**Photo 12** Projet 20-6875-9203, secteur sud-ouest (IV) de la route 391 (site CjGt-6), approche du pont temporaire. Vue vers le sud-ouest.

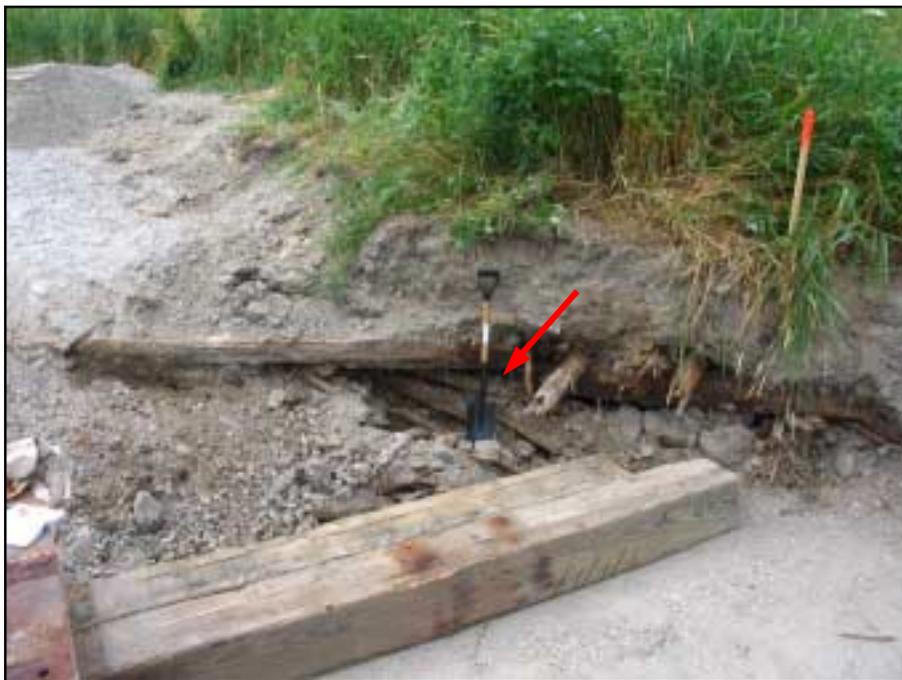
**Photo 13** Projet 20-6875-9203, secteur sud-ouest (IV) de la route 391 (site CjGt-6), culée du pont temporaire. La flèche rouge indique les vestiges d'un ancien pont en bois.

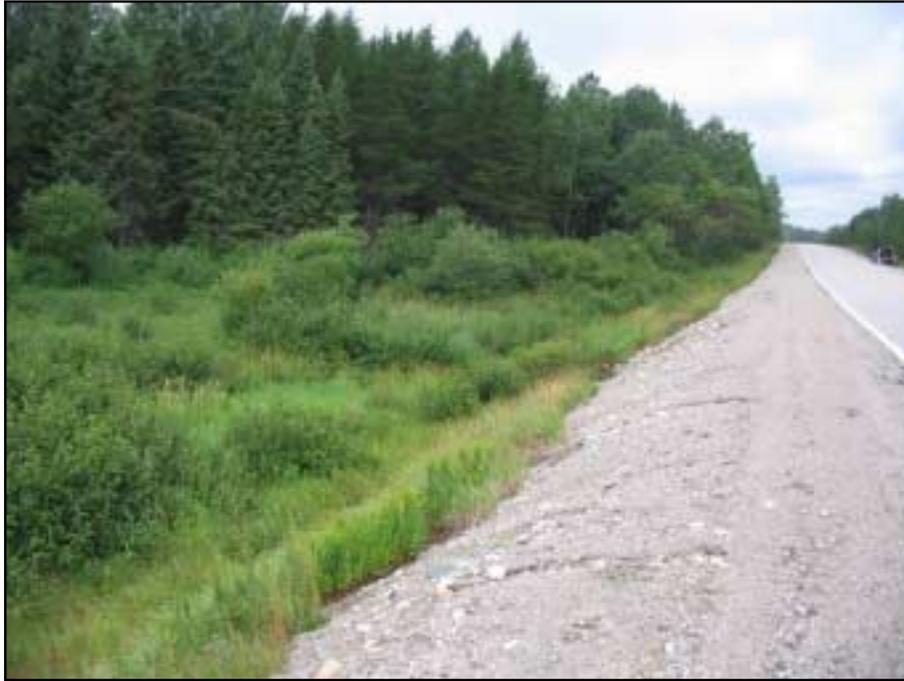
Ce secteur mesure 100 m de longueur, sur une largeur de 35 mètres (Photo 14). Le terrain est plat et humide et se trouve plus bas que la route. La végétation se compose de plantes herbacées. Une forêt de conifères borde les limites de l'emprise. Le sol en place est argileux et très compact. Un seul sondage a pu être réalisé dans ce secteur (Photo 18).

**Photo 14**    **Projet 20-5800-0318, route 109, secteur nord-ouest (I). Vue vers le nord.**

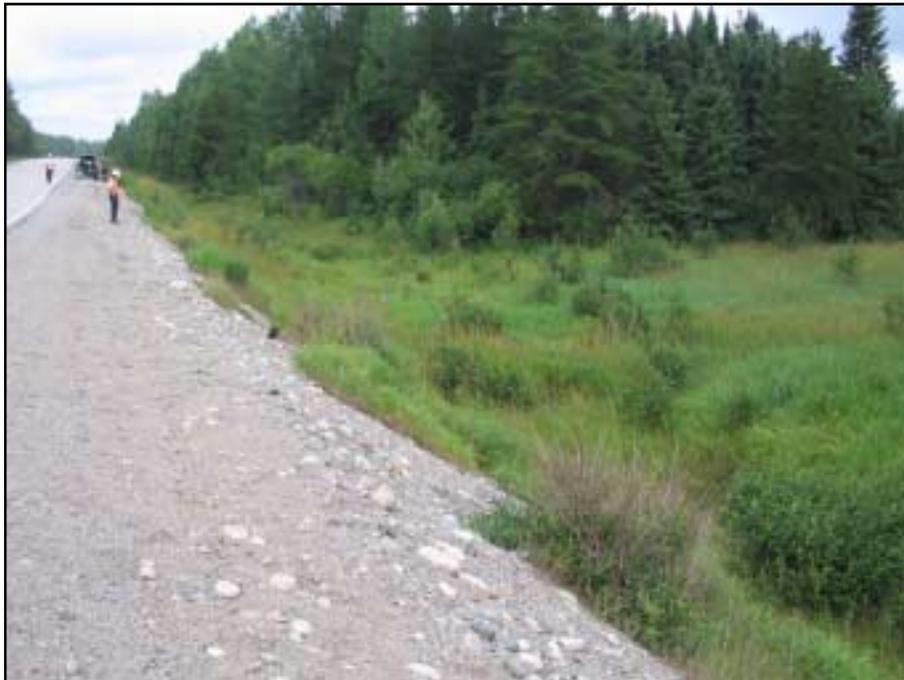
Ce secteur mesure 100 m de longueur, sur une largeur de 20 mètres (Photo 15). Ce secteur est nettement inférieur au niveau de la route. Le terrain en place est plat et humide. Ce secteur est entouré d'une forêt de conifères. Deux sondages ont pu être effectués dans les limites de ce secteur. Ils ont révélé un sol argileux et compact.

**Photo 15**    **Projet 20-5800-0318, route 109, secteur nord-est (II). Vue vers le nord.**

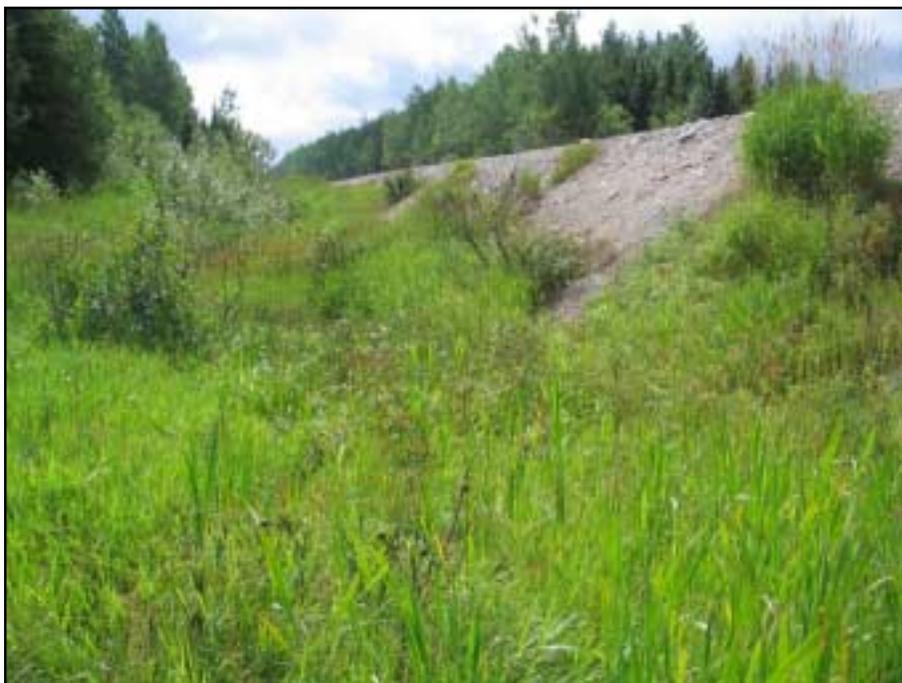
**Photo 16**    **Projet 20-5800-0318, route 109, secteur sud-est (III), au pied du talus. Vue vers le sud.**

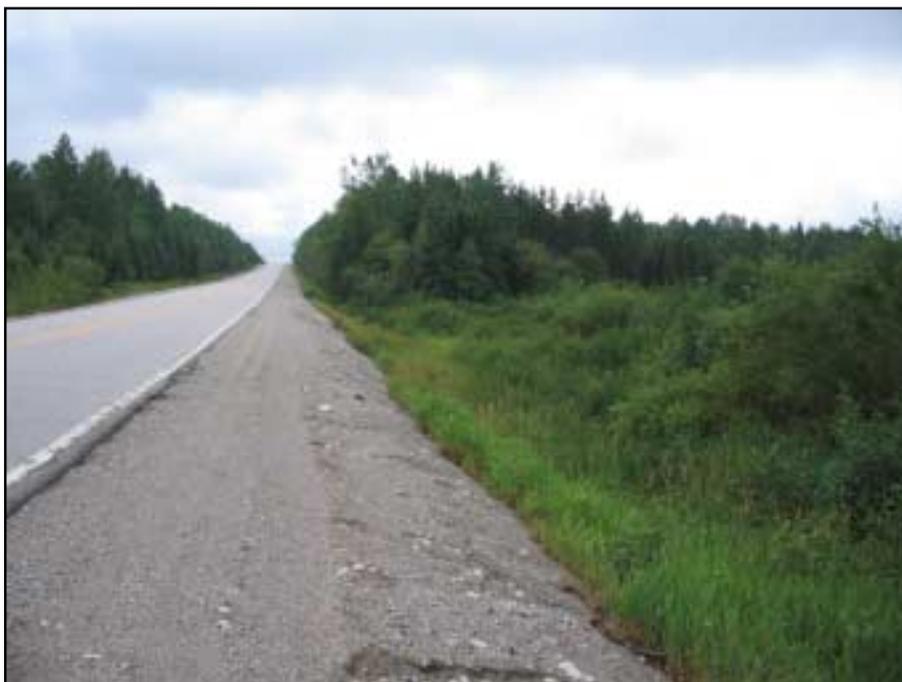
Ce secteur mesure 80 m de longueur sur une largeur de 35 mètres. Il est plus bas que la route, dans un milieu humide. Il est entouré d'une forêt de conifères et est occupé par des plantes herbacées (Photo 17). Un seul sondage a pu y être réalisé.

**Photo 17**    **Projet 20-5800-0318, route 109, secteur sud-ouest (IV). Vue vers le sud.**

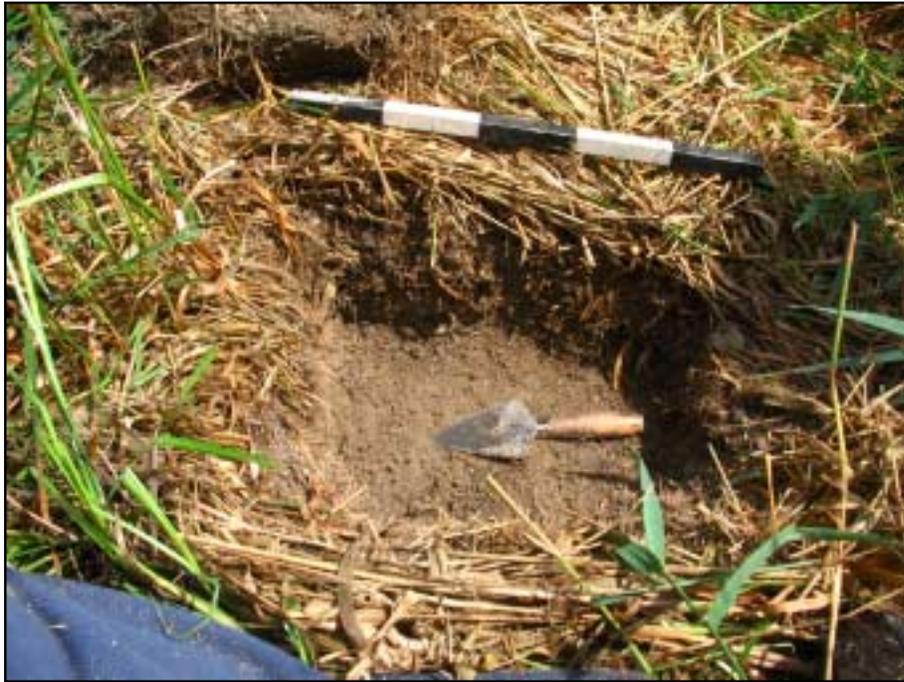
**Photo 18**    **Projet 20-5800-0318, route 109, exemple de sondage dans le secteur nord-ouest (I).**

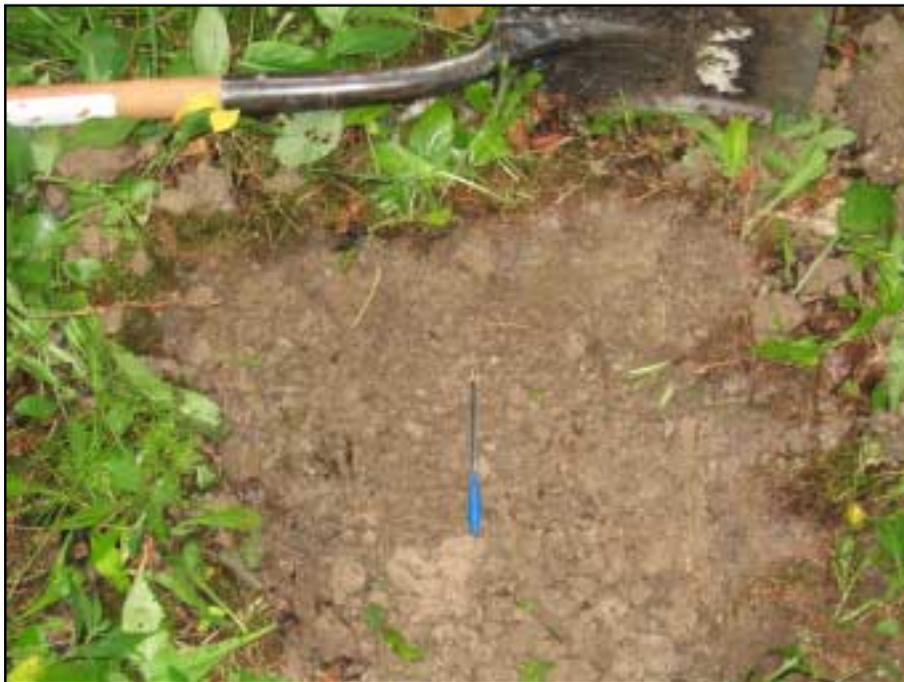
**Photo 19**    **Projet 20-5800-0318, route 109, exemple de podzol forestier à la limite sud du secteur sud-est (III).**

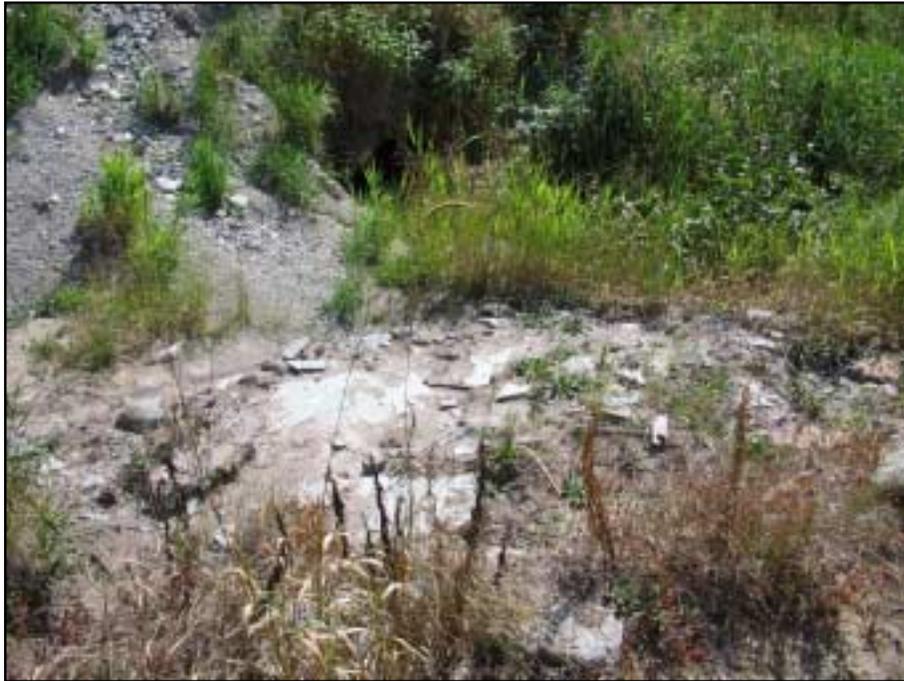
**Photo 20**    **Projet 20-5800-0318, route 397, secteur nord-ouest (I), sol décapé. Vue vers le sud.**

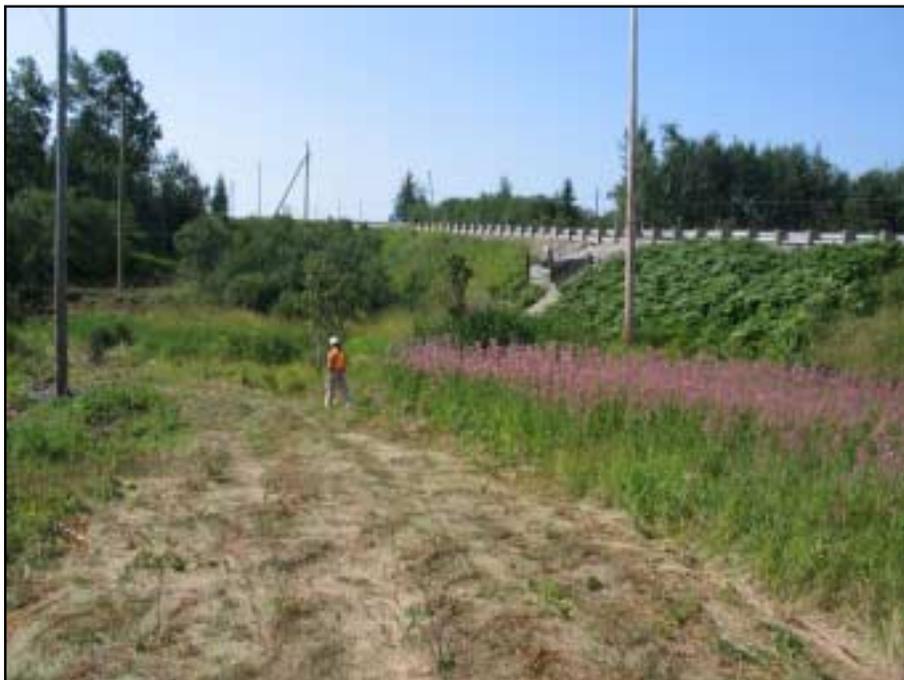
Ce secteur mesure 100 m de longueur, sur une largeur de 35 mètres. Il est plus bas que la route et le terrain est plat et humide (Photo 21). En vertu de ce fait, le terrain a été partiellement perturbé par le passage de véhicules (Photo 22). La végétation se compose de plantes herbacées et d'aulnages. Deux sondages ont été réalisés dans ce secteur. Le sol observé correspond à un humus, suivi d'un sol argileux et compact.

**Photo 21**    **Projet 20-5800-0318, route 397, secteur nord-est (II). Vue vers le sud.**

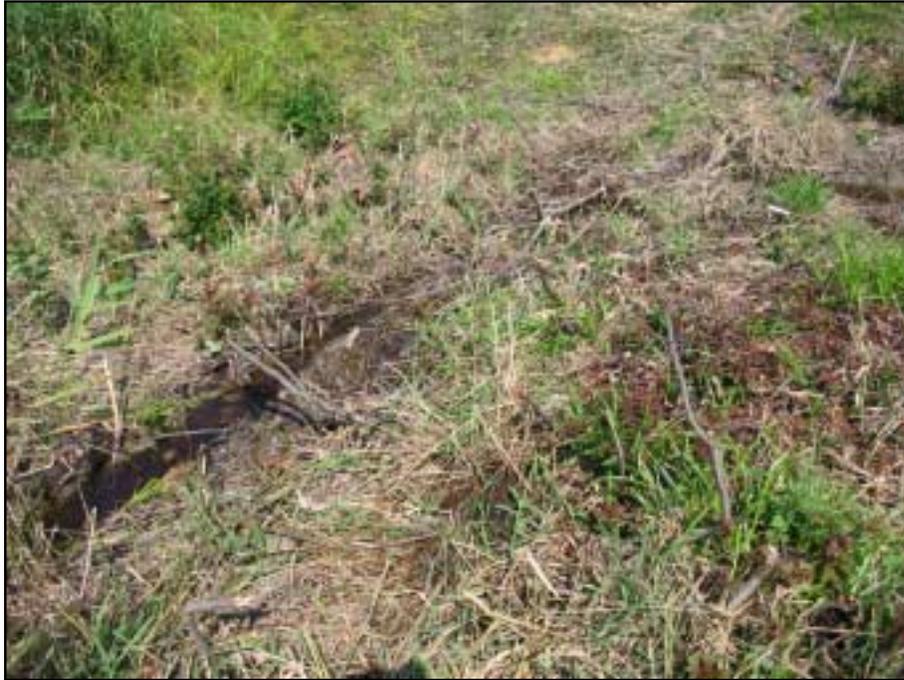
**Photo 22**    **Projet 20-5800-0318, route 397, secteur nord-est (II), traces d'un véhicule dans le sol mal drainé.**

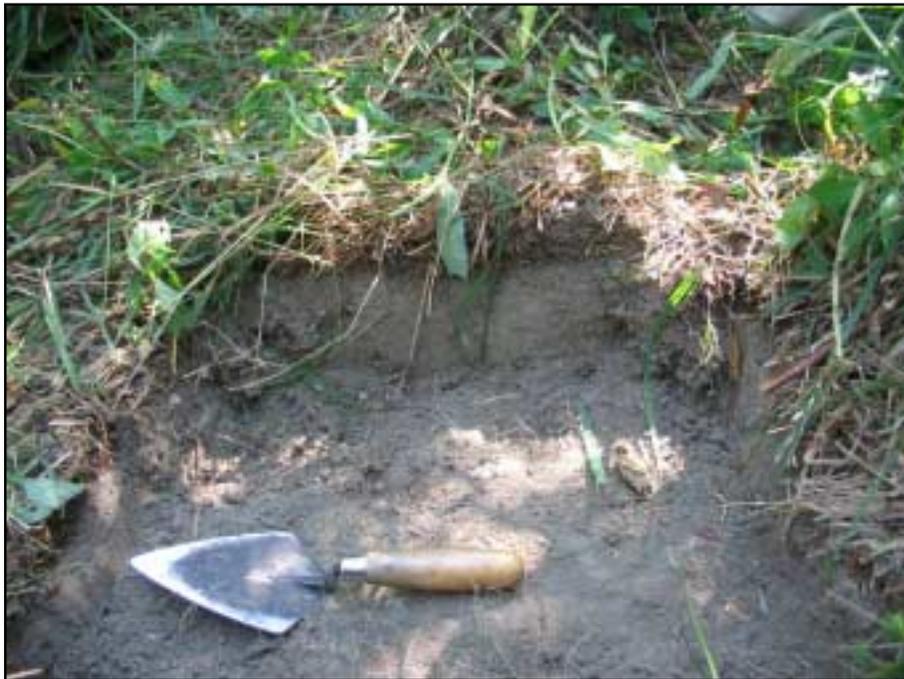
**Photo 23**    **Projet 20-5800-0318, route 397, secteur sud-est (III), exemple de sondage dans le sol argileux.**

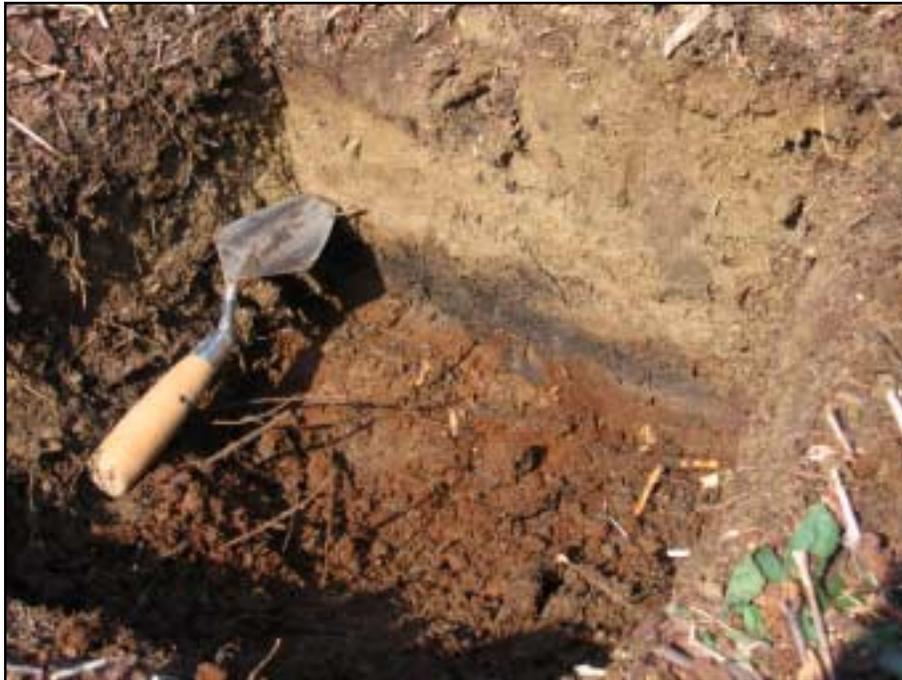
**Photo 24**    **Projet 20-5800-0318, route 397, secteur sud-est (III), exemple de sondage avec horizon noir enfoui.**

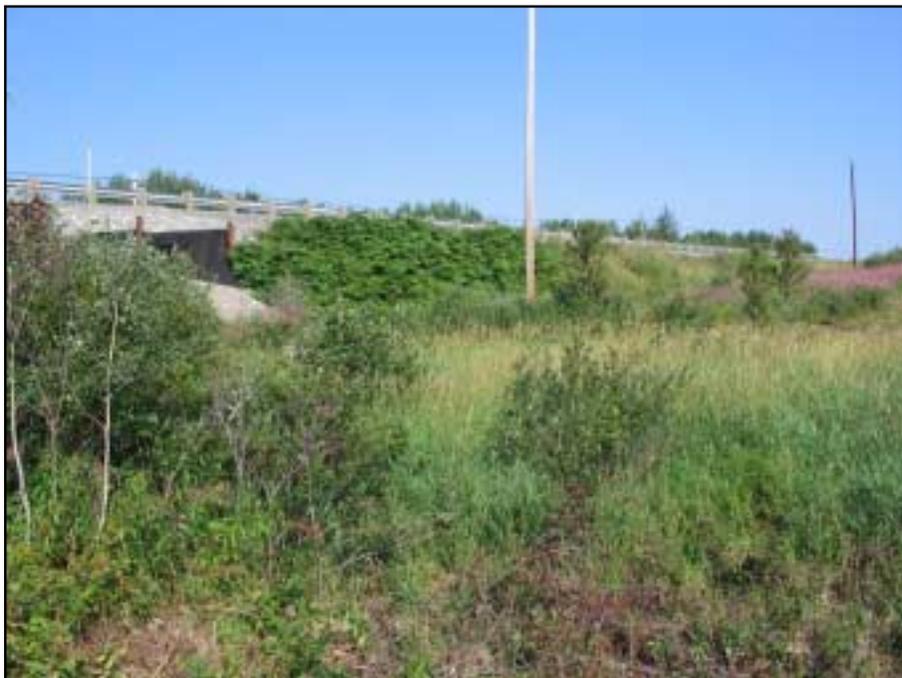
Ce secteur mesure 100 m de longueur, sur une largeur de 35 mètres. Le terrain est en pente et se trouve plus bas que la route dans un terrain humide. Un remblai occupe une bonne partie du secteur qui n'a pas été sondé (Photo 25).

**Photo 25**    **Projet 20-5800-0318, route 397, secteur sud-ouest (IV). Vue vers le sud.**
